## 第 10 章 優先対策流域及びモデル流域における洪水対策案の評価

### 10.1 基本方針

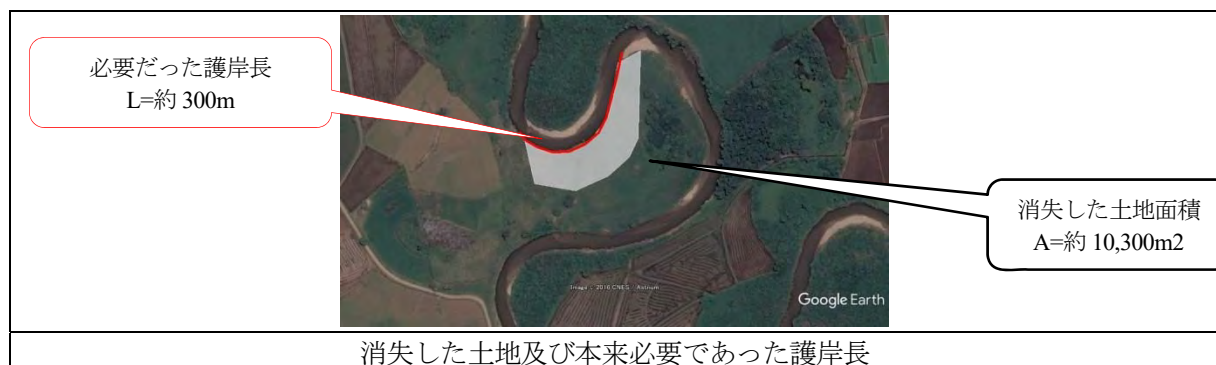
図 10.3.2 Huallaga 川流域 Rio Cisa の洗掘状況-2

同じく Rio Cisa の下流部でも洗掘の事例があり、以下の図に示すように、約 8 年の間で 100m 程度河道が動いており、13,600m<sup>2</sup> の土地が損失している。

上記の 2 例の洗掘被害を基に、洗掘の被害を整理し被害単価を設定すると以下の表に示すように

- 護岸延長 1m 当り、年間 3m<sup>2</sup> の洗掘現象を抑える事ができる。

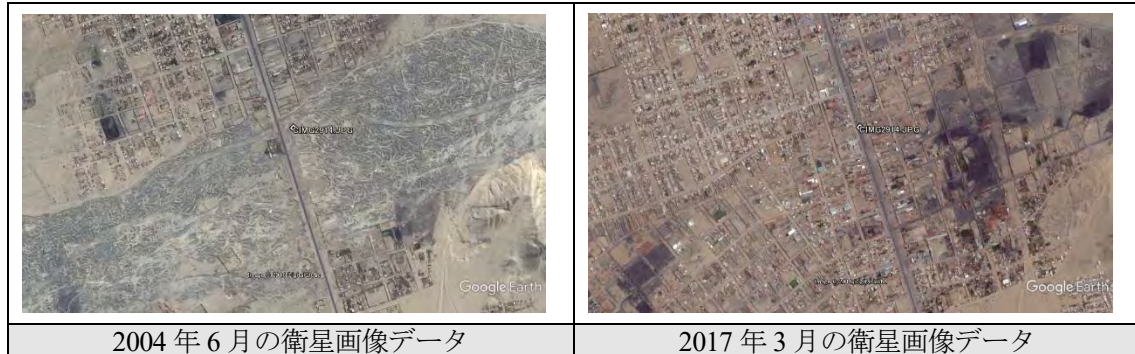
図 13.2.5 Trujillo 市 Qd. Leon 流域における Quebrada 流下地点の土地利用状況-1

例えば、これまで歴史的には洪水や土砂災害が発生していた場所にも関わらず、近年その記憶が薄れ、災害ハザードエリアに家屋等の資産が形成されていることもその理由である。以下にこの現象の典型的な箇所を例示する。

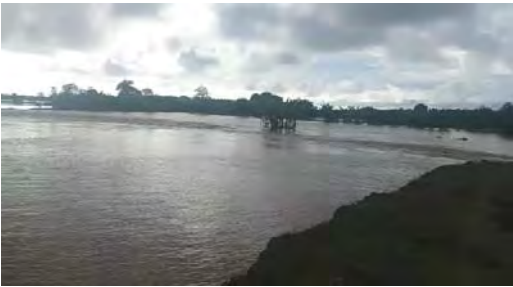
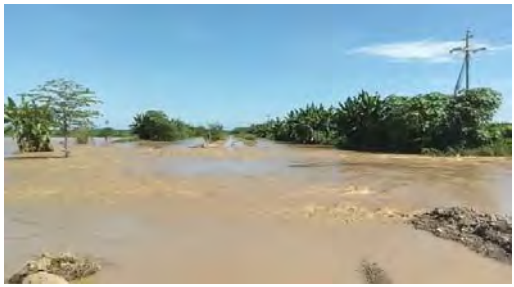
| <p>小規模な堤防破堤による氾濫の状況</p> | <p>無堤地区からの氾濫水が低平地の道路・農地に被害を与えている（Chivato 地区）</p> |

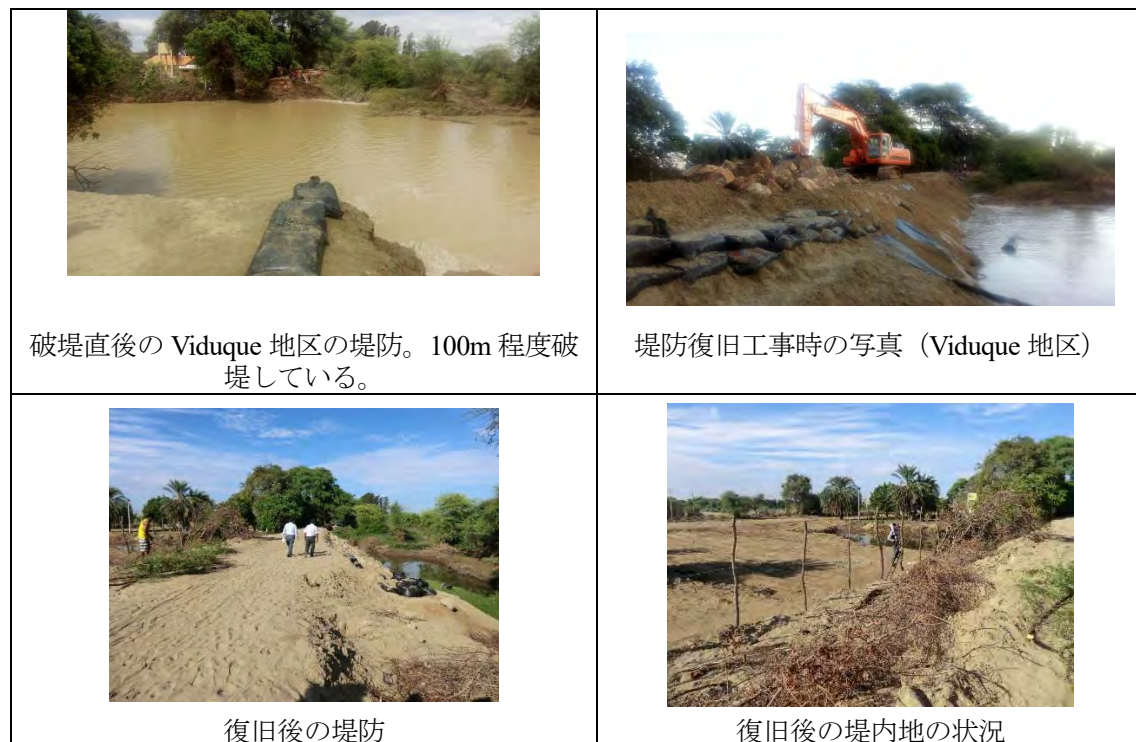
図 13.2.9 河川流下能力を超える洪水が発生した Piura 川の破堤部及び補修状況

AAA/ALA 及び Piura 州の担当者へのインタビュー結果は、訪問するたびに変わっている。例えば、2016 年 5 月に現地踏査を行った時は、本区間の堤防整備による流下能力は  $3,700\text{m}^3/\text{s}$  であった。ところが、2017 年 3 月洪水の発生を受けて実施した今回の現地踏査によると、対応した技術者が違ってはいるが、越水を起こした堤防区間の流下能力は  $2,000\text{m}^3/\text{s}$  程度との事である。今回の洪水では Piura 市街地に位置する Sanchez Cerro 橋地点で  $3,468\text{m}^3/\text{s}$  の流量が流れていた、との事である。

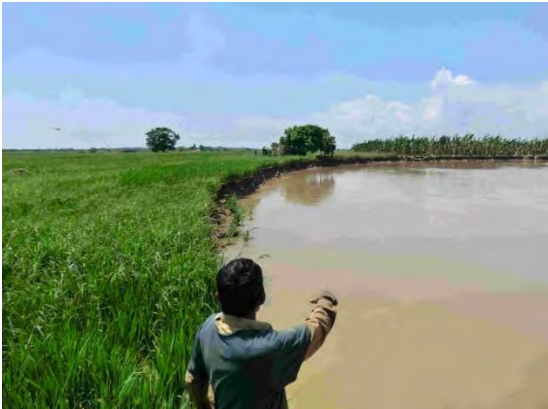
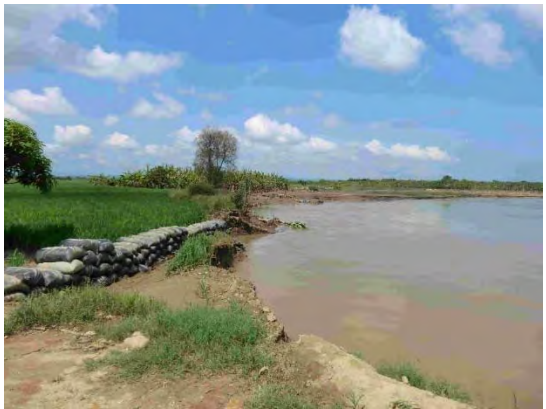
| <p><b>Tumbes 川下流の洗掘被害現場-1 :</b><br/>1 日で 7has の農地が消失した、との事。</p> | <p><b>Tumbes 川下流の洗掘被害現場-2 :</b><br/>日々洗掘被害が継続しており、抜本的な対策の実施が求められている。</p> |

- 堅固な護岸の建設；
- 水制工による洗掘現象の軽減；及び
- 河道線形の変更

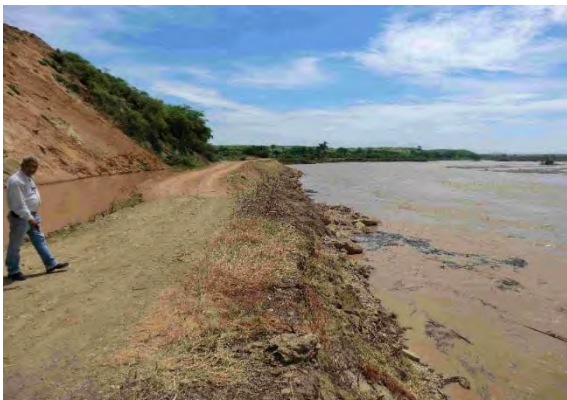
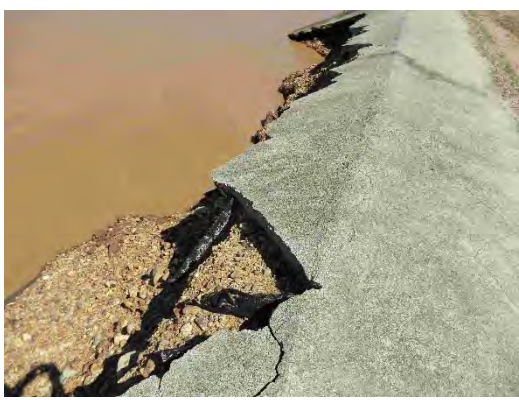
| <p><b>Chira 川の洗掘発生箇所 :</b><br/>重要な農業灌漑水路が崩落する危機となっている。</p> | <p><b>Tumbes 川下流の護岸被害現場 :</b><br/>護岸を建設しても被害を受ける区間もあり、堅固な護岸の建設が求められている。</p> |

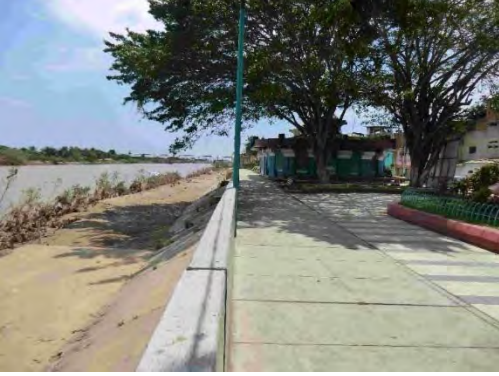
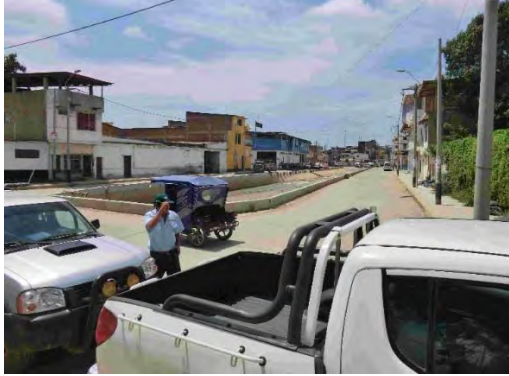
河川水位が上昇する事により、堤防等によって直接の洪水流の越水による被害は無いが、排水路の逆流によって都市域が浸水する被害を発生させている。

| <p>堤防によって洪水から防御されたように見える Tumbes 市中心部だが、排水路にはゲートが付いておらず、河川水が都市域に逆流する。</p> | <p>毎年のように浸水被害を受ける Tumbes 市の市街地</p> |

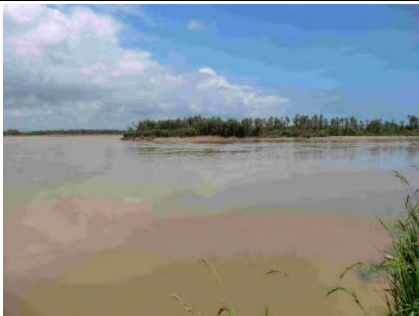
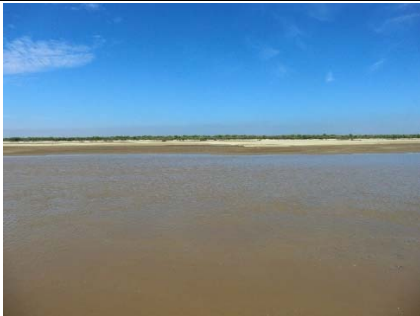
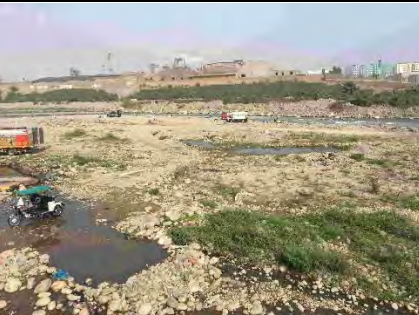
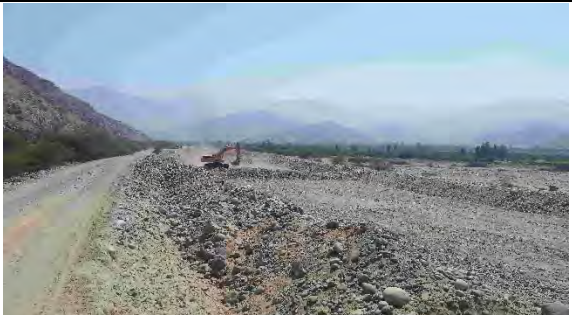
上流より運搬された土砂が流れの緩やかになった下流区間の河道内で堆積し、「河道の流下能力の減少による洪水リスクの増大」及び「流向の変化による河岸洗掘被害の増大」を招いている。

| Tumbes 川の下流部に形成された中州 | Piura 川の中流部に形成された中州 |
| Rimac 川中流部の土砂堆積状況 | Ica 川の河床掘削作業状況 |

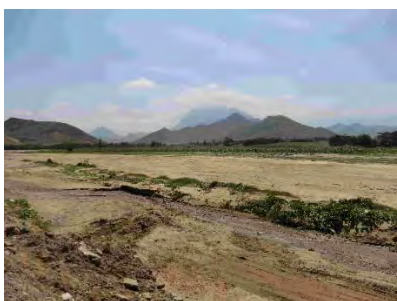
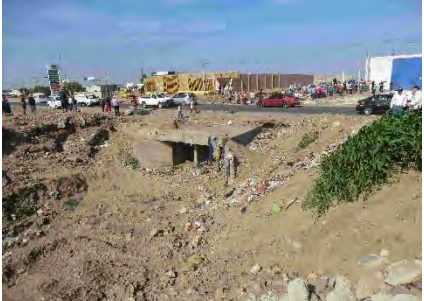
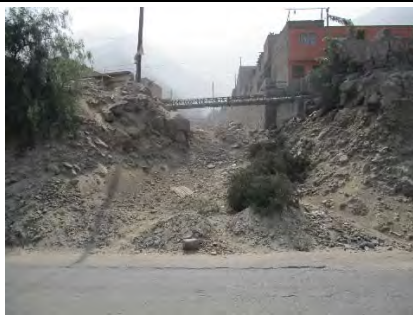
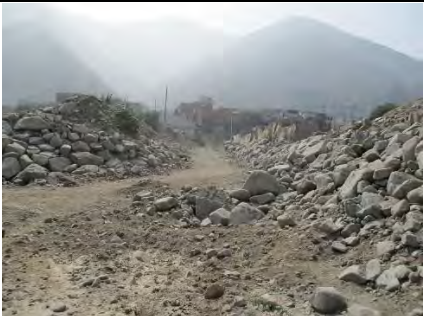
土砂生産が激しい上流域における、土砂対策及び洪水・土砂を安全流下させる流路の確保の未整備によって、重要な資産及び多くの家屋が洪水・土砂災害の被害を受けている。

| 洪水により流送された土砂により河川断面が殆ど消えた Qd. Cuculicote | 洪水及び土砂を十分に流下させる事ができない小さな流路断面しかない、Trujillo 市内の排水路 |
| 洪水時には直接重要な高速道路に土石流が流出する Rimac 川上流部の支川 | 上流における土砂捕捉対策が必要と想定される Rimac 川上流部の支川 |

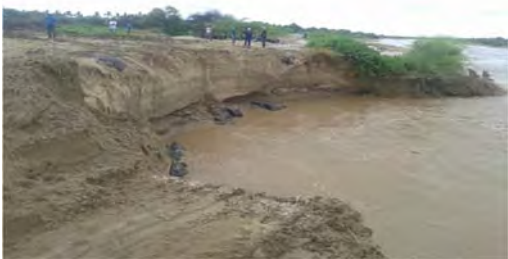
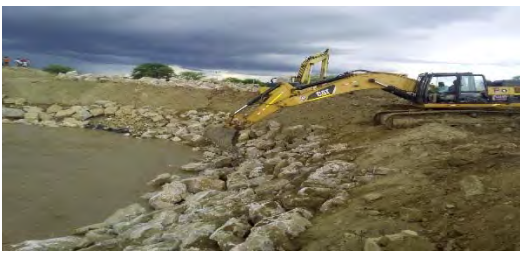
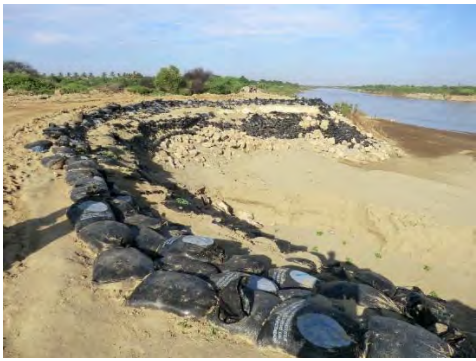
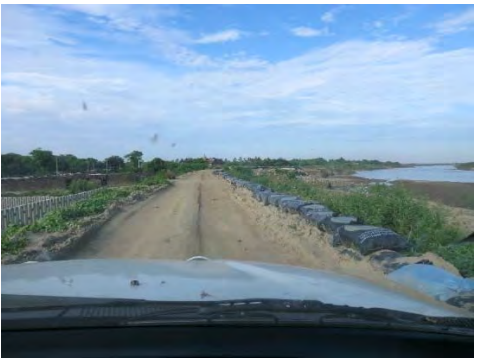
今回の洪水で Piura の堤防システムが既に構築されている Piura 市周辺の河川より、ほぼ区間全川に渡り堤防上から洪水の越水が発生したが、5箇所程度の破堤で済んでいる。これは、Piura 州が運営し、AAA/ALA が支援する Chira-Piura Project が堤防からの越水をできるだけ遅らせる防御、及び洗掘が進んだ堤防を緊急に補強する工事等を洪水発生時に行った水防活動によるところが大きい。

| 堤防洗掘被害発生直後の写真 (Simbila) | 洗掘部緊急補修・補強工事 (Simbila) |
| Piura 川堤防左岸 Simbila 地区の洗掘被害発生個所では、破堤を防ぐ土嚢と巨石の設置が洪水期間中に実施され破堤を免れている。 | 破堤していない区間には洪水時の水防活動としての堤防上に設置された土嚢が残されている。 |

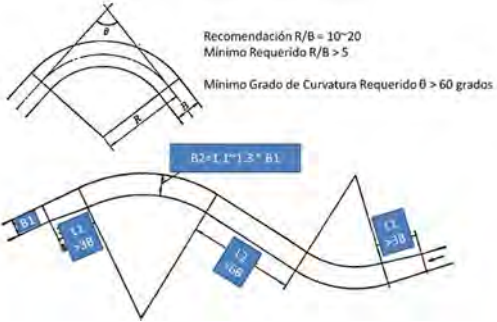
| <p>日本の接続ブロックを利用した護岸<br/>緩傾斜な法面に設置されており、可撓性が高く且つブロックがワイヤーで連結されているため、流出のリスクも小さい。</p> | <p>洗掘を防止するための河道線形考慮<br/>河川の湾曲による異常な流速と洗掘防止のため、河川の線形を緩やかにすることも考えられる。この場合、河川環境に配慮する必要がある。</p> |

- 洗掘被害を軽減する護岸設計時の留意点：護岸をより緩勾配とする提案；
- 洗掘被害を軽減する河道の線形の見直しの提案；
- 河道の安定化のための複断面化の提案；
- 適切な浸水被害を軽減する排水計画の策定とその実施の提案；
- 流域治水計画への土砂対策計画の考慮の提案；及び
- ダムの排砂に関する様々な対策の検討の提案

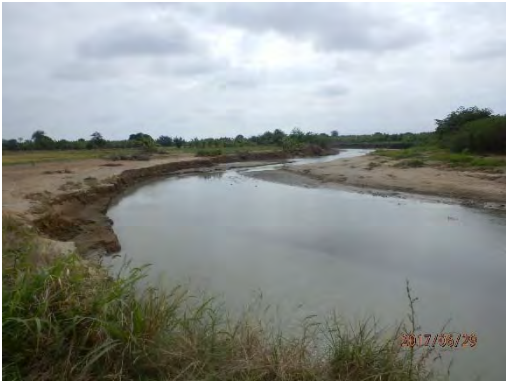
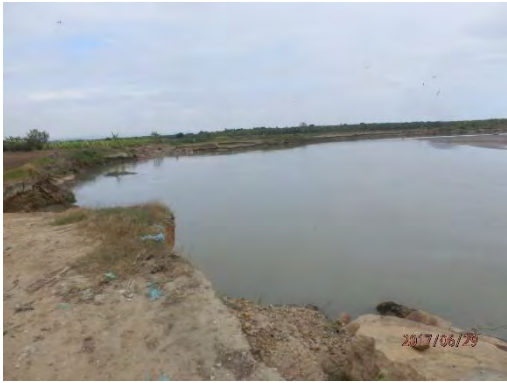
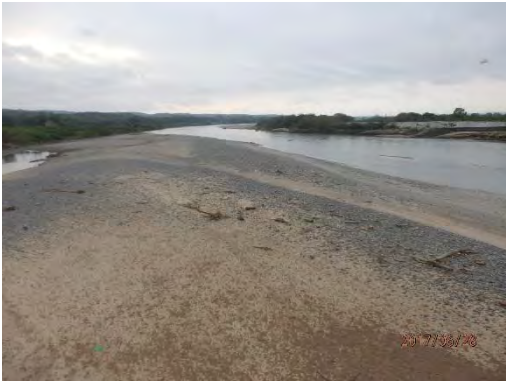
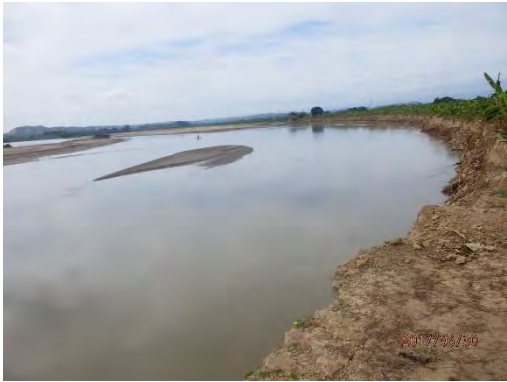
**図 13.3.28 写真：Tumbes 川の河道内堆砂及び河岸浸食の状況**

Tumbes 川流域の地質は、平たん部及び丘陵部のほぼ全域に亘って脆弱な未固結層が分布している。このため、Quebrada や主要河川の河岸部の浸食による土砂供給が著しい（図 13.3.28）。このため、Francos 橋下流以下の土砂堆積とそれに伴う蛇行による河岸浸食進行の一因となっている。

| 下流三角州の蛇行・河岸浸食状況 | 下流屈曲部外側の河岸浸食状況 |
| 下流部河道の堆砂状況 | 中流部河道屈曲部の河岸浸食と堆砂状況 |

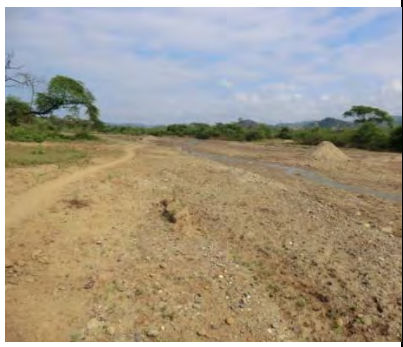
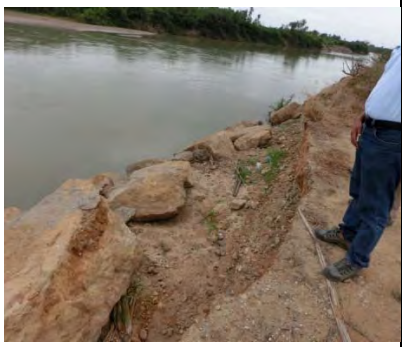
河岸浸食に対しては、県事務所（ALA-Tumbes）や MINAGRI 管轄下のプロジェクト実施事務所（Proyecto Especial Binacional Puyango Tumbes : PEBPT）が巨石や練石積み擁壁、またはジオバッグを用いた護岸対策を行っている。これらの護岸は、数か所において崩壊が進んでいるのが観察された（図 13.2.10）。この崩壊の原因は次の図 13.3.29 に示すように、護岸の根入れ不足とフィルター材あるいは吸出し防止マットの無いことに起因している。

| <p>河道が上流からの土砂により埋まり、流下能力が著しく減少している<br/>Tumbes 川流域の Quebrada</p> | <p>崩壊した Tumbes 川の河岸の巨石護岸</p> | <p>護岸浸食メカニズムの概要も式図</p> |

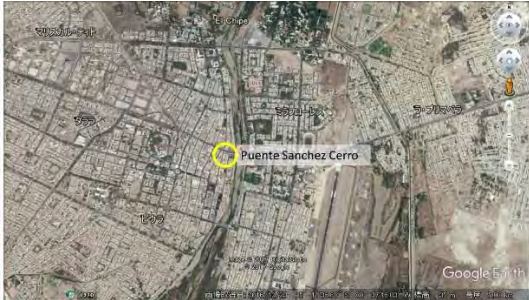
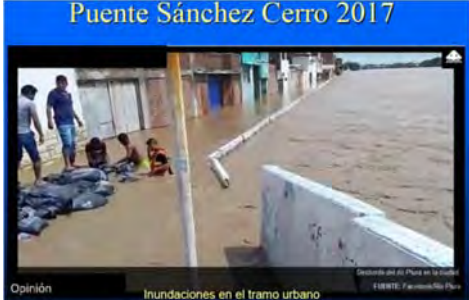
- Piura 市内中心部（図 13.3.32 参照）；
- 同川左岸の Catacaos や Cura Mori 地区；及び
- 右岸側の Villa Chatito や El Tallon 地区

| <p>Piura 市市街地の衛星写真<br/>(河道沿いの市街地全域が浸水。)<br/>(黄色の○印位置は Puente Sanchez Cerro の位置を示す)</p> | <p>Puente Sanchez Cerro の浸水状況</p> |

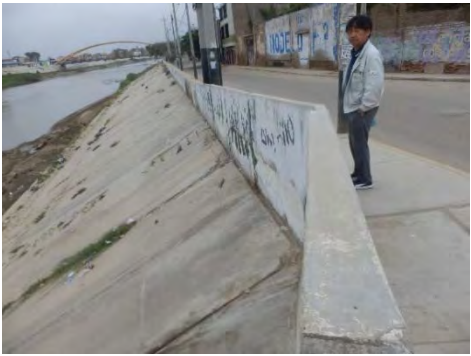
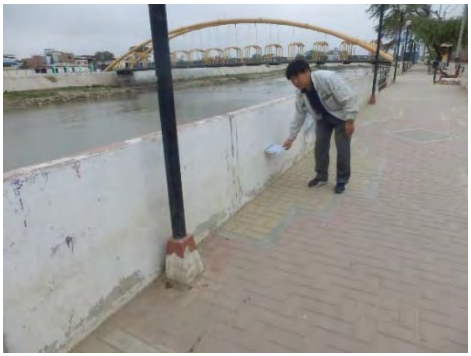
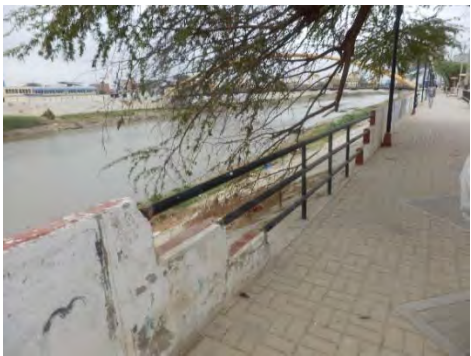
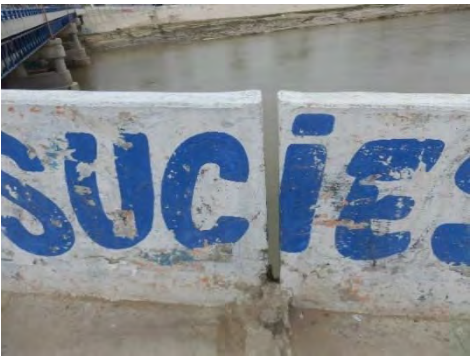
市内の浸水の原因となったのは、堤防上の特殊堤（パラペット）部のジョイントや倒壊部分にできた隙間からの河川水の侵入であって、パラペットを越流したわけではない。

| パラペット川側についた洪水痕 | パラペット堤内川についた膝上程度の洪水痕 |
| パラペット途中の開口部手摺（洪水痕有） | パラペット間の空隙（元は発砲スチロール等） |

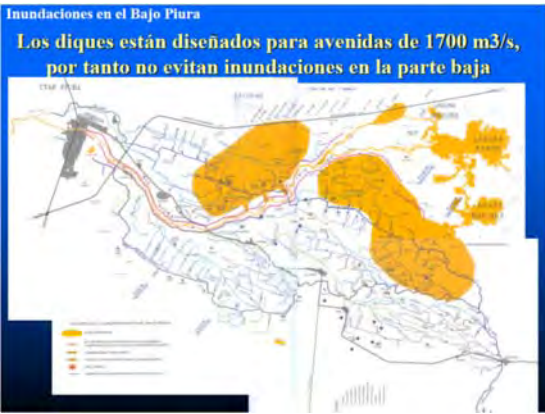
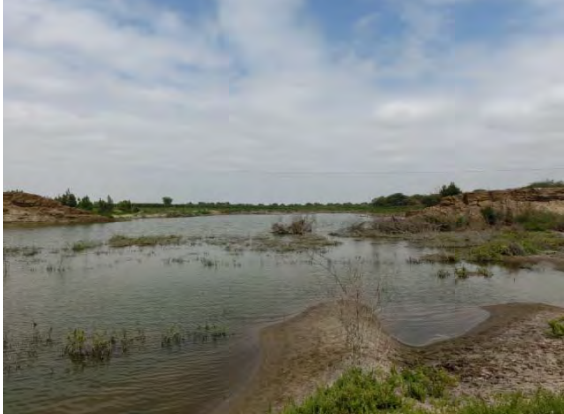
Piura 市下流の左右岸の浸水は堤防を洪水流が越流して、数か所で堤防が破壊されたことによる（図 13.2.8）。Chira-Piura 流域委員会の報告によると堤防は  $1700\text{m}^3/\text{s}$  で設計されている、とのことである。

| 堤防を越流して浸水した下流部の浸水状況 | 天端から洪水が越流して破壊された堤防 |

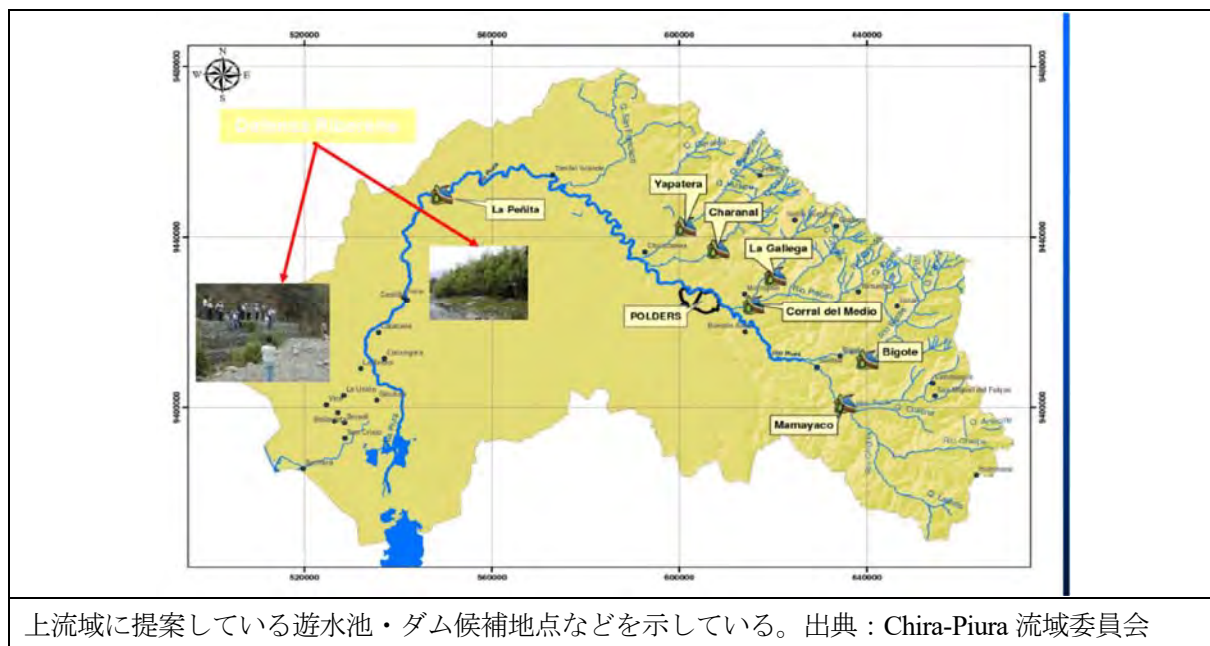
図 13.3.35 Chira-Piura 流域委員会による Piura 川洪水対策コンセプト図

また、下流部の河道への堆砂及び洪水時の水位上昇を軽減させるための方策として河道の掘削及び浚渫のニーズが非常に高い。

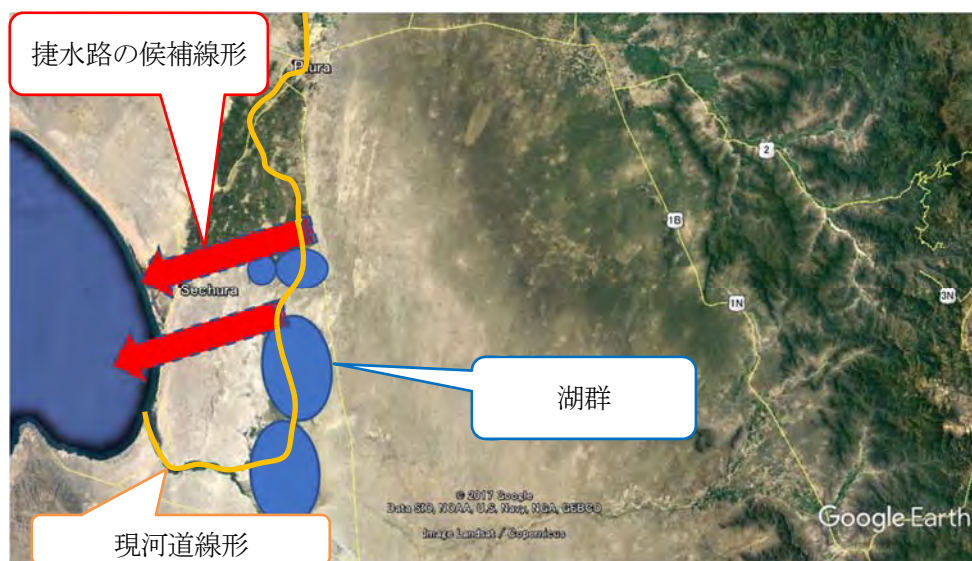
図 13.3.37 Piura 川河口の放水路（捷水路）の候補線形

本来の河川のあるべき姿は、河川全体における流砂対策であり、上流から流れてきた土砂は河口まで極力搬出されることが望ましい。その面では、最下流部の湖群に入る前に放水路を建設して、上流から搬入された土砂を極力湖に流さない方策の検討が必要と考える。本来の Piura 川は、Sechura 市の近傍を通り、海に排出されていたルートも存在しており、定期的に浚渫する案と放水路を建設する案のどちらが、より経済的なものかの検討をすべきである。

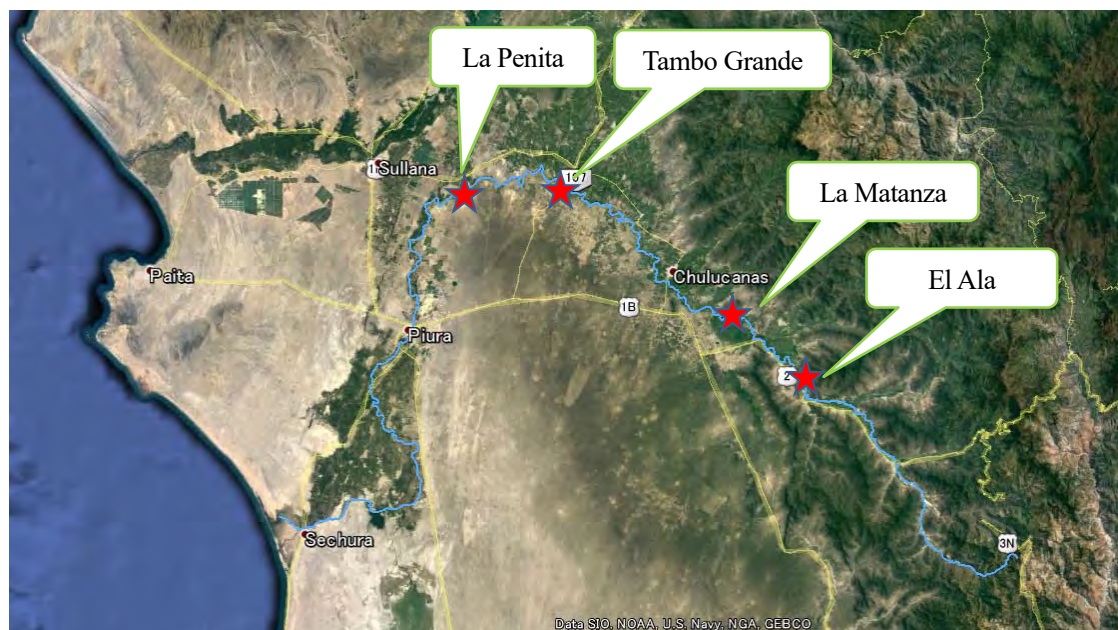
図 13.3.38 Chira-Piura 流域委員会による Piura 川における遊水地建設候補地

ALA Piura 事務所の説明によれば、現在 La Penita、Tambo Grande 及び La Matanza 等に遊水地（現地では“Polder”との名前で計画されている。）の計画が存在している。

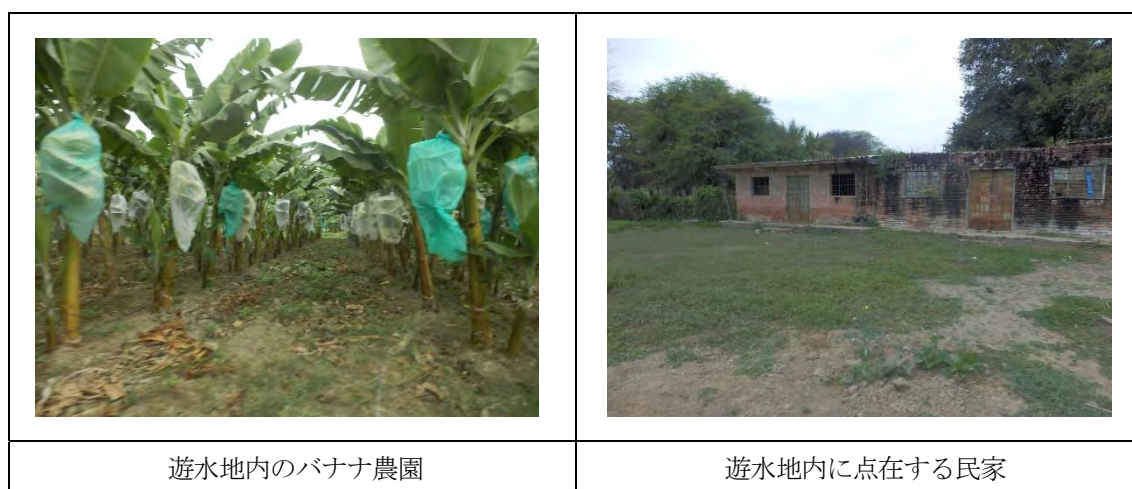
図 13.3.42 La Matanza 遊水地の候補地のバナナ農園と民家

- 遊水地への分流に流入函渠と全面的なオーバーフロー堤（越流堤）が計画されている。このことは、通常の遊水地のピークカットの概念ではなく、流出量が少ない時にも流入を許容するため、流入頻度が大きくなり、農地への影響が大きい。また、越流堤が長く、コスト的には不利な計画となっている可能性がある。従って、可能であれば通常の遊水地のように、部分的な越流堤と排水施設との組み合わせを検討すべきである。
- 2004 年の計画時には未利用地が多かったが、現在はバナナ農園として整備されており、用地取得が困難になりつつあると考えられる。（但し、2005 年 4 月当時からバナナ農園であった可能性もある、との情報もある。）遊水地内には、民家が点在しており、もし遊水地として使用する場合は移転計画も重要である。

以上のことから、遊水地の計画規模、越流堤の諸元の再検討が必要である。また、再検討に当たっては、掘り込みタイプ（用地買収）と現況の耕作地保全タイプ（作物補償）のどちらがより経済的なのかの検討が必要である。

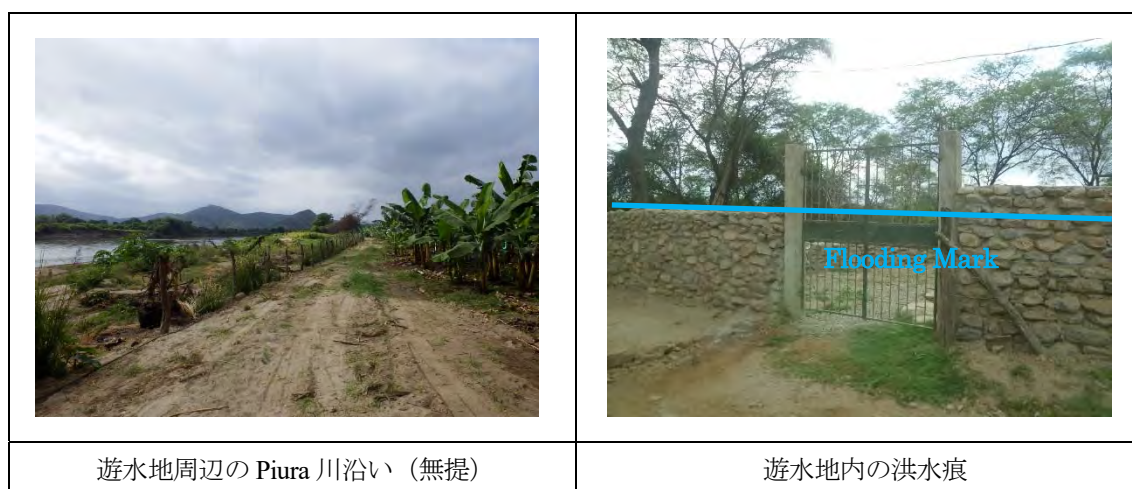
図 13.3.43 La Matanza 遊水地周辺の河道状況と洪水痕跡

- 遊水地候補地の Piura 川沿には堤防はなく、今年の洪水でも 1m 程度の湛水が確認されている。従って、現状は氾濫地として、自然遊水地を形成している。このような氾濫地を、そのまま掘削もしないで遊水地にしても、実際の貯留効果は少なくなるので留意が必要である。

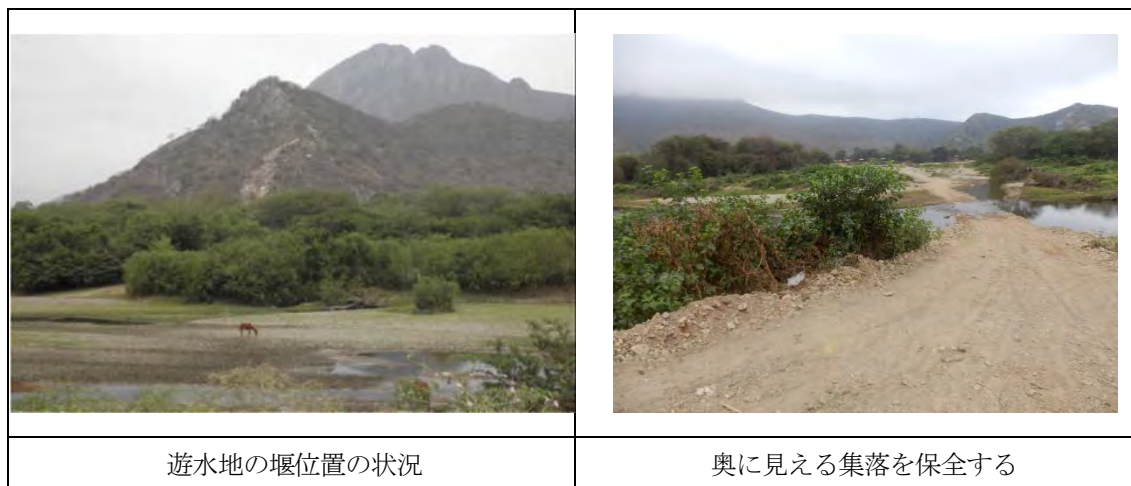
**図 13.3.44 EL Ala 遊水地の候補地の状況写真**

El Ala 遊水地はもともと上流部の貯水池（100 百万  $\text{m}^3$ ）として計画されたとのことである。従って、構造は川を堰止めるダム式の構造が計画されていた。その後、貯留池内に一部集落があり、洪水被害を受けるため、主に農地に洪水を貯留させる、洪水対策用の遊水地へと計画を転換させている。

基本的には、当初計画にあるダムタイプの貯留池に適した候補地であり、一般的な遊水地としての活用は困難な場所である。しかしながら、河床と上流部の丘陵地の状況を見ると流砂が少なく、維持管理費が他の候補地より少なくなる可能性が高く、洪水の貯留池としては良好と言える。また、洪水対策だけ考慮すれば、Chira-Piura 流域委員会が計画している 100 百万  $\text{m}^3$  の遊水地容量は、本来必要な貯水量よりはかなり大きな値のため、今後詳細な検討が必要である。

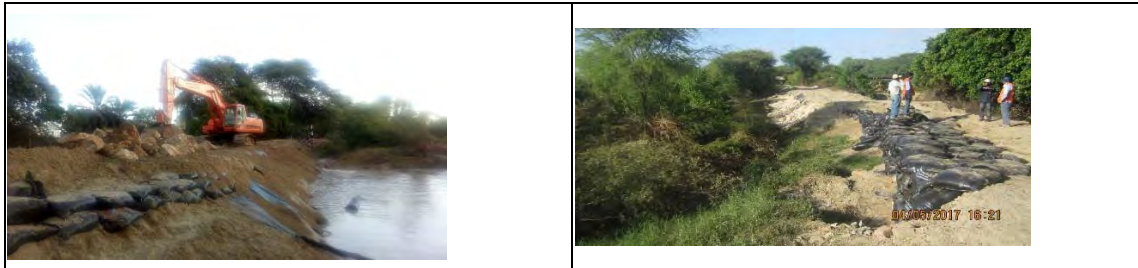
図 13.3.48 Viduque 破堤地区の状況写真

堤体が復旧してあったが、細砂で築堤されており、浸透破壊への懸念が残る。従って、

また、破堤に伴う「落ちぼれ」を埋めていないが、これは浸透に対して危険側に働くので、必ず埋め戻す必要がある。

なお、堤防の川裏側は、雨による浸食も予想されるので、植生工等での被覆を推奨する。

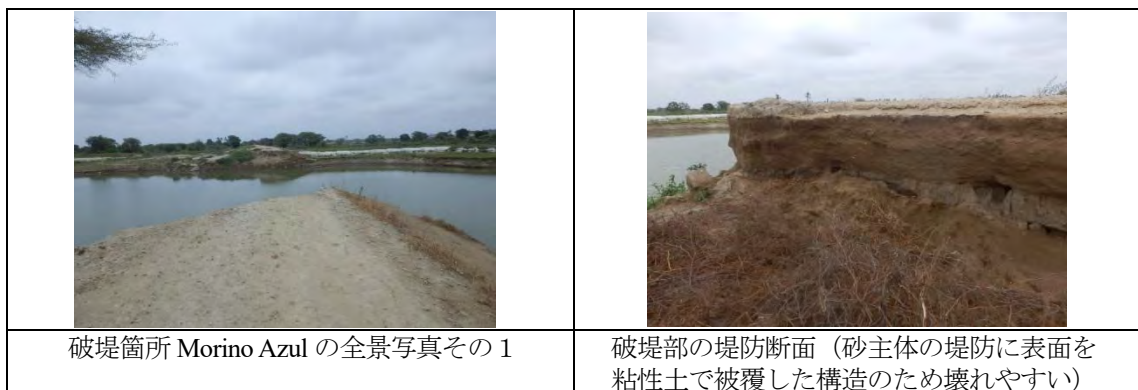
図 13.3.49 Morino Azul 破堤地区の状況写真

また、破堤箇所の「落ちぼれ」に溜まって貯まっている水は排水するのは当然として、その底部は攪拌され乱れていることから、1-2m 程度掘削して除去する必要がある。特に、砂が溜っていた場合は、将来的な“みずみち”になることから、工事時の掘削した土質にも留意する必要がある。もし、砂の撤去が困難な場合は、遮水矢板等の遮水工の設置も考慮の必要がある。なお、破堤箇所へと至る河道内の流水路は、洪水時に水を導水しやすくするので埋め戻す必要がある。

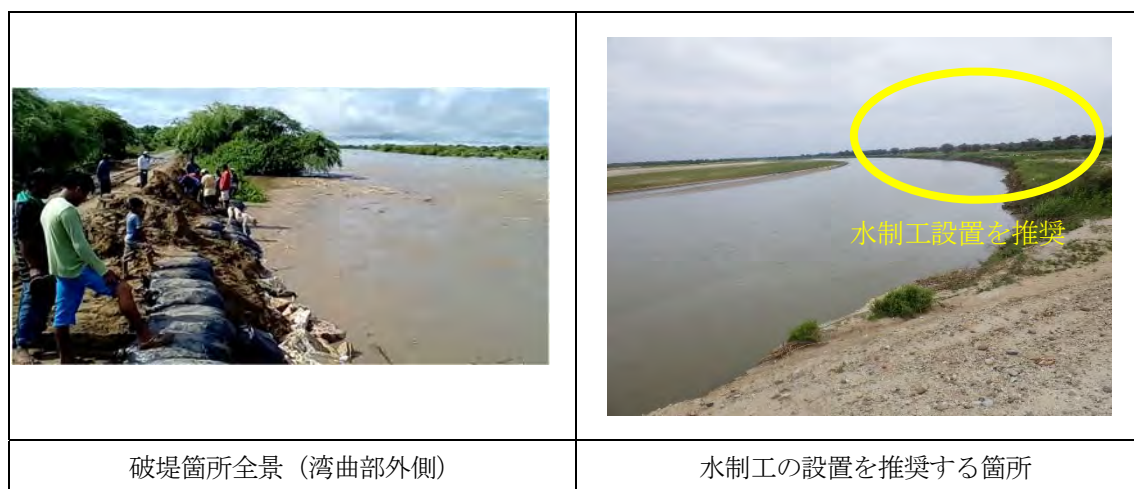
図 13.3.50 Chato Chico 破堤地区の状況写真

本地区では、河川湾曲部の外側が、破堤している。急ぎ復旧の必要があるが、平面的にみて水衝部であることから、再度の破堤の危険性が高い。特に、湾曲部の法尻で発生する二次流により、堤防（護岸）の根が掘られて、護岸崩壊の危険性が高い。従って、通常の石積護岸のみでは、洪水時の破壊の可能性が高く、護床工（根固工）の必要があると考える。その構造は、カゴマットまたは根固用の水制工の設置が考えられる。

加えて、このままではみお筋が護岸側によっていることから、湾曲部上流に水ハネ水制工を設置して、主流を堤防から離す方策を提案する。

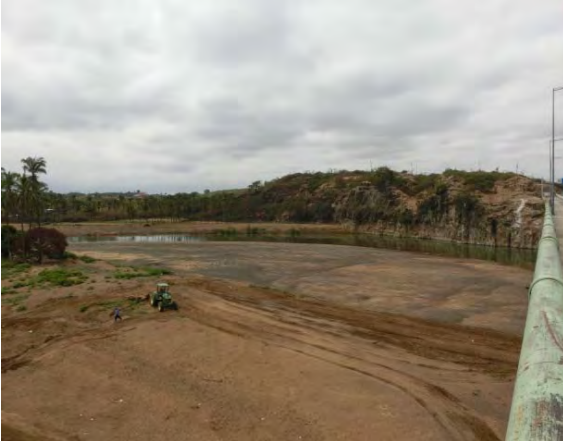
図 13.3.51 Poechos ダムの堆砂の現状と上流域河道の土砂流砂の状況写真

Poechos ダムは Chira 川にある灌漑用水・発電等のための多目的ダムである。本ダムの貯水池有効容量は計画では 791 百万  $m^3$  であるのに対して、土砂の堆積によって、2013 年の測定では 396 百万  $m^3$  (50%) にまで減少している（図 13.3.51）。土砂の生産は Chira 川のエクアドル国領土内も含む上流域と言われている。

| <p>Poechos ダム管理事務所の堆砂状況を示す掲示板（一般公開）</p> <p>出典：調査団撮影</p> | <p>Chira 川上流エクアドル国境付近</p> |

Poechos ダムの堆砂問題の対応策に対しては、既に現地では検討を完了している。検討の結果、ダム本体は、設計当初から現状のダム高からさらに 5m の嵩上げが可能な設計となっていたため、現在の余水吐（Emergency Spillway）を 3m 嵩上げして、容量を確保するとのことである。なお、現状の余水吐機能を保全するため、嵩上げ後は水門を設置し、緊急時に開閉可能とする予定との説明を受けた。

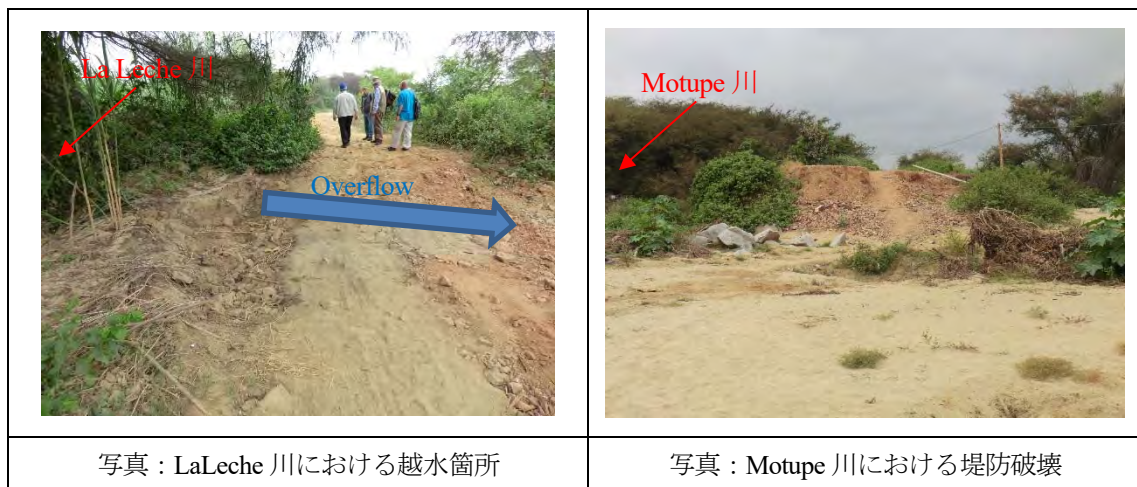
図 13.3.55 La Leche 川及び Motupe 川の洪水越水地点

La Leche 川における今年の洪水は、一部の区間から洪水流が河道の流下能力を上回り、越水が近傍の Illiomo 町の中心市街地に到達し、1 週間程度の浸水が生じたとのことであった（図 13.3.55）。また Motupe 川においても、2017 年の洪水時に堤防が破壊された区間があり、この地点から Hayanca 町の市街地へ洪水流が向かった（図 13.3.55）。La Leche、Motupe 川ともに水位観測所は設置されていないため洪水時の河道の水理量を定量的に把握することは困難である。

現地では、河道掘削を計画しているようであるが、掘削土は河岸の両側に山積され、一時的に堤防の役割を果たすが、曲線部等の水衝部から河岸浸食を起こし、再度河床に堆積する悪循環を起こしていることも確認されている。従って、これらの河床堆砂に対して、どう対応していくかが問題と言える。

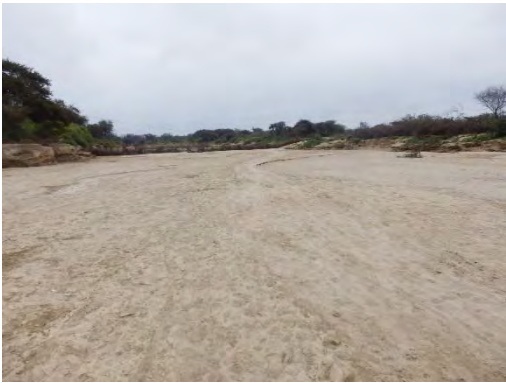
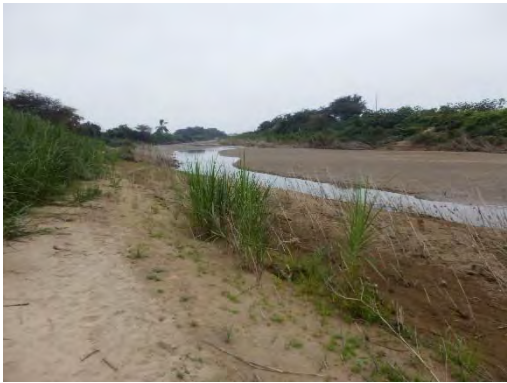
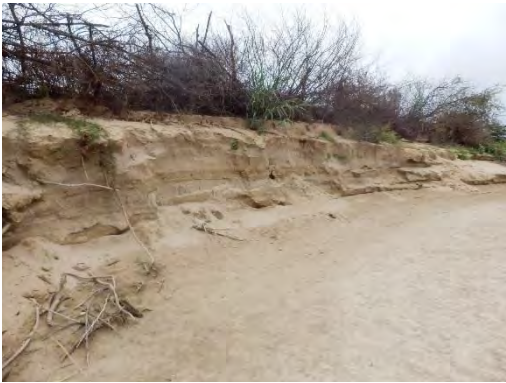
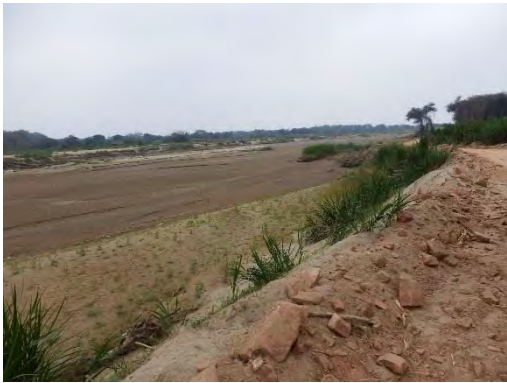
| <p>写真：Motupe 川の河床堆砂状況<br/>(水は枯れていた)</p> | <p>写真：La Leche 川の河床堆砂状況</p> |
| <p>Motupe 川の河岸浸食状況</p> | <p>La Leche 川中流部の自然遊砂地</p> |

- 河道（河床）掘削：既存橋梁部がネックポイントとなり、堤防の嵩上げや河道拡幅による対応が困難なため、現状河道幅で河床を下げるのが最も早急に対応が可能な対策である。但し、掘削後の河床の安定に十分配慮することが必要である。
- 河道屈曲部外カーブ側の洗掘対策のための護岸工事：河岸の洗掘によって河岸の資産が喪失している。また、河道低水路の固定により、河岸洗掘による生産土砂量の減少にも有効となる。
- 破壊された護岸工の復旧工事：次の洪水時にさらに河岸の浸食がすすむと河道全体の線形が変わり大きな被害を発生させる恐れがあるために、緊急対策として実施すべきである。

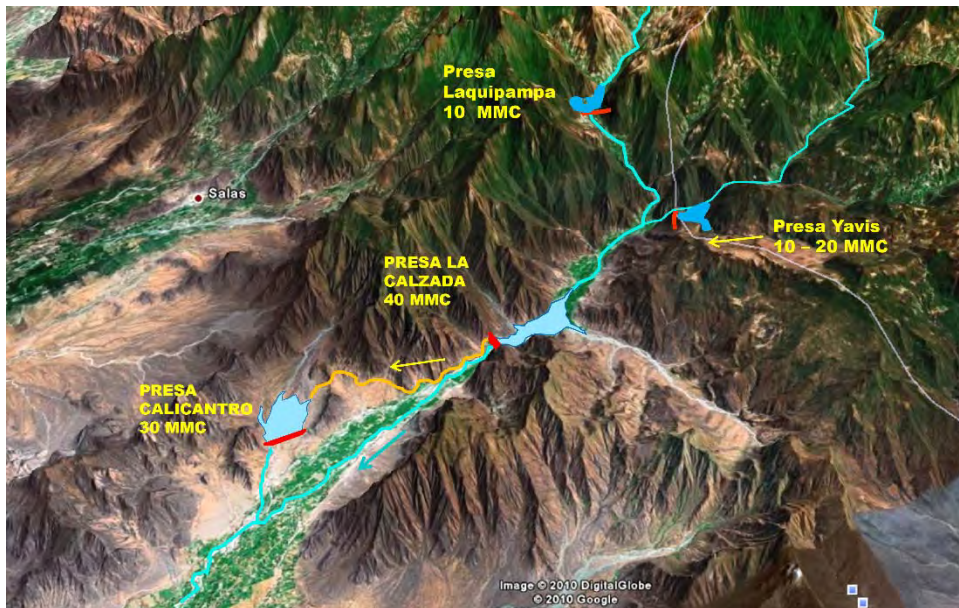
図 13.3.58 Olmos-Tinajones 特別事務所に La Leche 川上流のダム計画

Olmos - Tinajones 特別灌漑事業事務所（州政府管理）の説明では、長期的な計画として La Leche 川の上流部に下図 13.3.58 に示すダム群の計画が進められている。

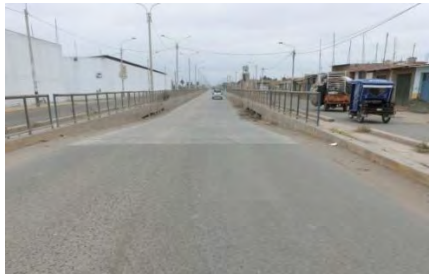
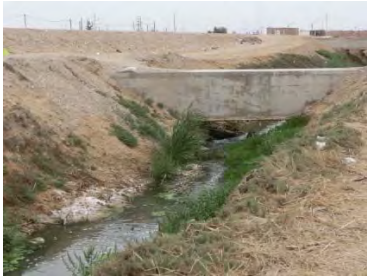
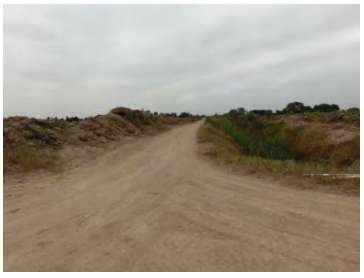
また、Chiclayo 市においては、その郊外を通る灌漑排水路 Dren3000 や本来市内を通る灌漑用排水路が拡大化した都市の雨水排水路の機能を果たしてきた。そのような排水路の機能が、近年のさらなる急速な都市機能の整備・発展の中で、様々な障害に遭遇してきて、農地を対象とした排水設備の能力を超えていること、さらに一部排水機能が著しく低下して、毎年のように排水不良による浸水が長期間続くことになっている。その障害のいくつかの事例を以下に図 13.3.60 として示す。

| Dren3000 基幹排水路が県の道路建設のため埋没して、その排水地区の浸水の原因となっている。 | 同排水路を横断する市の下水道管路*1 が排水路の流下能力を著しく低下させている。 | 排水路の掘削土を排水路に沿って置くことで、周辺地域が排水不良となっている。 |

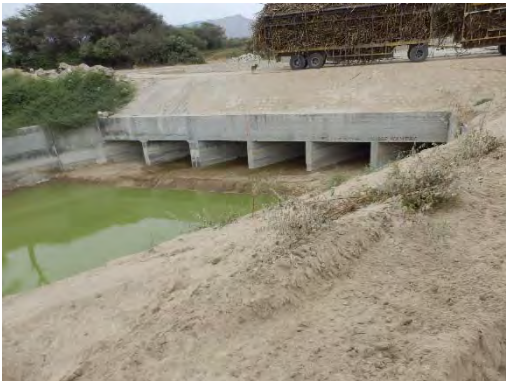
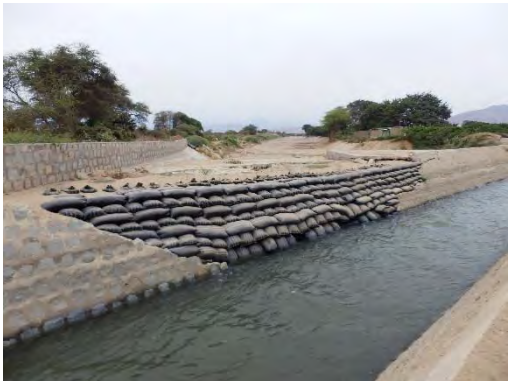
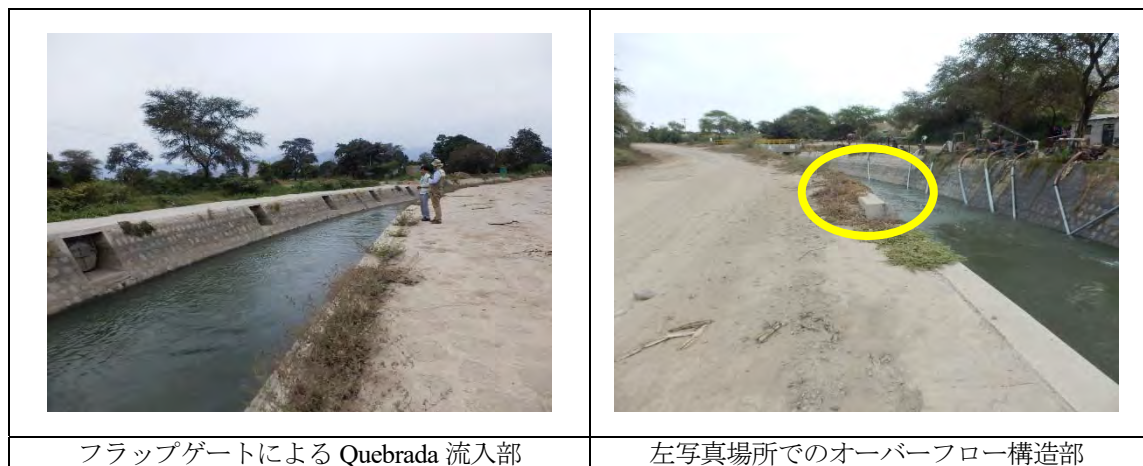
図 13.3.61 灌漑排水路網における Quebrada からの洪水対応の事例

洪水の出水時には、Tyaimi 水路は、水路沿いの Quebrada から同水路へ土砂交じりの流水が流れ込むような配置になっている。この対策として、現在二通りの対策工が取られている。その一つは、サイフォン工によって、Quebrada からの出水を同水路の下を通らせる構造である。もう一つは、一度同水路に出水を流し込んで、溢れた水を同水路に直行する水路に流す構造である。前者は貯まった土砂によってサイフォンが閉塞して、機能を果たしていない。後者については、土砂生産の少ない Quebrada であって、良好にその機能を果たしている。

いずれの対策工においても、Quebrada からの出水は Tyaimi 水路を超えて、Ferrenafe 市や Picsi 市を浸水させる結果となっている。

| サイフォン構造の Quebrada 流入部 | Quebrada Rio Loco 流入部と被害状況 |

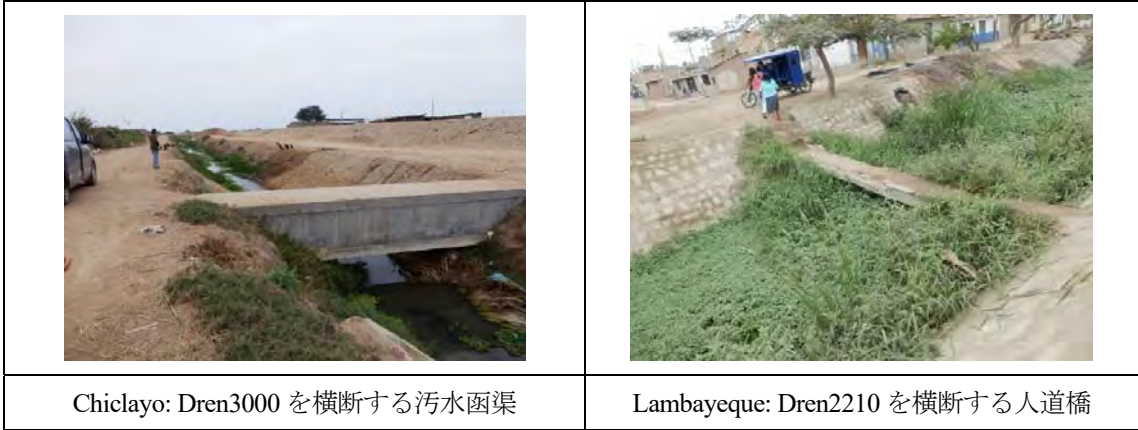
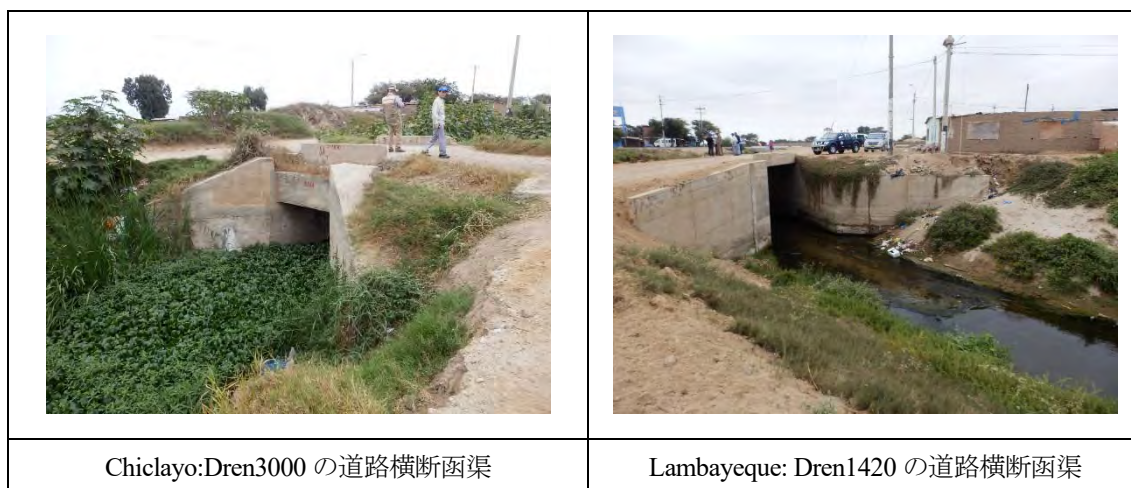
図 13.3.64 既存の農業排水路にある横断障害物と道路横断函渠

既存の農業排水路を活用する場合には、流水の障害物となる横断構造物の撤去が必要となる。農業排水路のため計画流量が少ないため、これまでは、多少の横断構造物があったとしても上流水位の堰上げにより計画に対する疎通能力にはこれまでは問題はなかった。しかし、都市部も含めた洪水時の排水路として使用する場合は、これら横断構造物の上流部での氾濫、加えて流下物（ゴミや木々）がその部分に滞留して、疎通断面減少を引き起こすことは容易に推定される。従って、既存排水路の点検を行い、障害物の撤去の必要がある。また、道路横断部函渠の断面が、上下流部の河道に比べて小さいので、必要に応じて改築の必要も生じる。

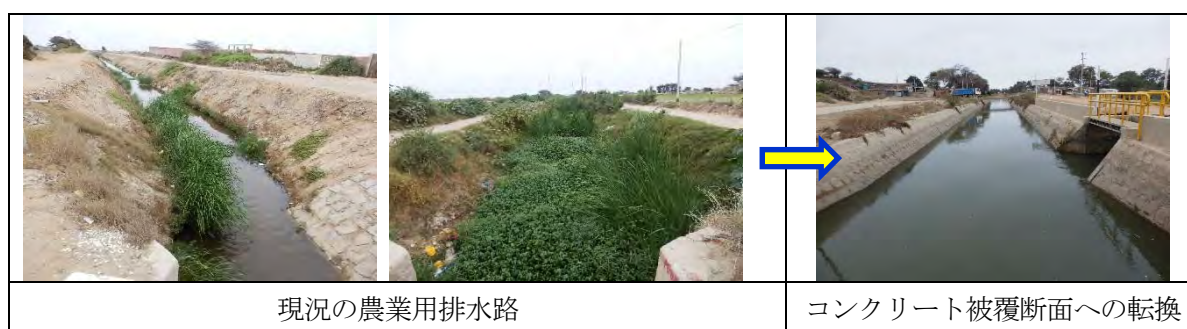
図 13.3.65 現況の農業排水路のコンクリート被覆断面への転換

また、都市部の排水計画も含めて考慮する場合、疎通能力拡大が必要になると想定される。この場合、具体的な対策方法としては、現在の自然掘削水路から灌漑用水路のようにコンクリート被覆水路に転換することにより、水路の粗度係数の向上、植生繁茂の防止、流速向上による水路内堆積物（ゴミや堆砂）の減少が期待できる。

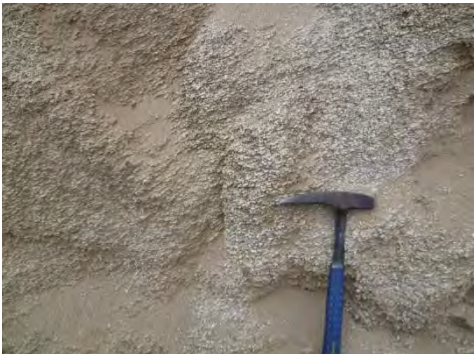
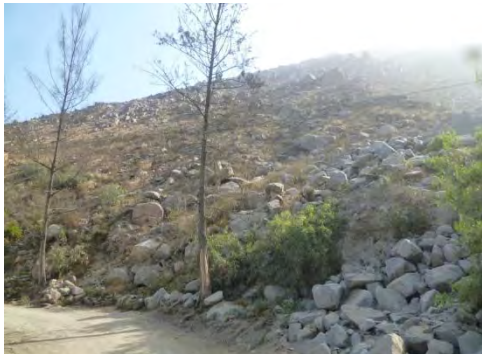
| <p>写真 基盤の風化花崗岩 (Qda.cuculicote)<br/>ハンマーで削ることができる。</p> | <p>写真 玉ねぎ状風化の残留核である花崗岩の巨礫<br/>が山地斜面を覆う。(Qda.LasCruces)</p> |

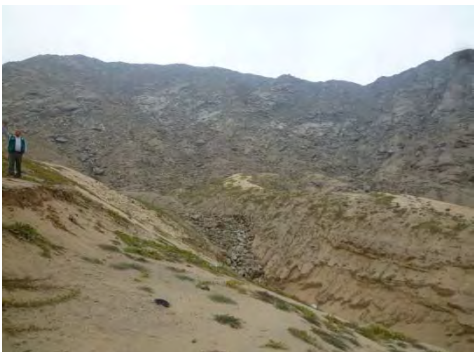
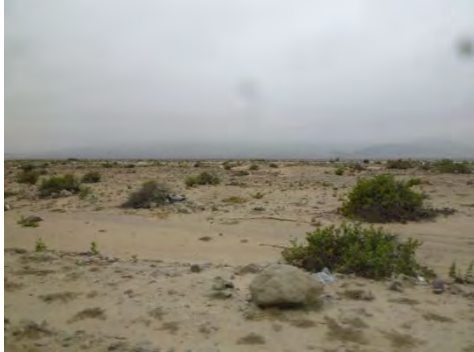
| <p>写真 侵食開始点。山地は植被が無く表流水が発生しやすい。山麓の堆積物が侵食されている。<br/>(Qda.Cuba)</p> | <p>写真 平地内の氾濫域。平坦面が広がり自然状態では流路が不明瞭である。(Qda.Leon)</p> |

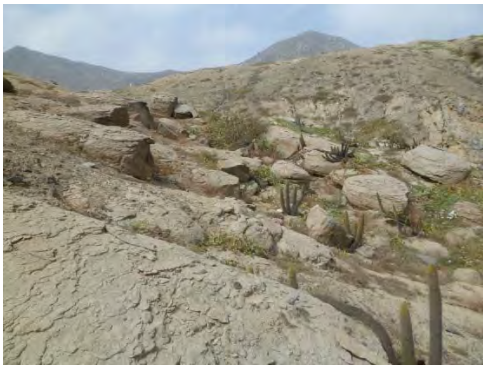
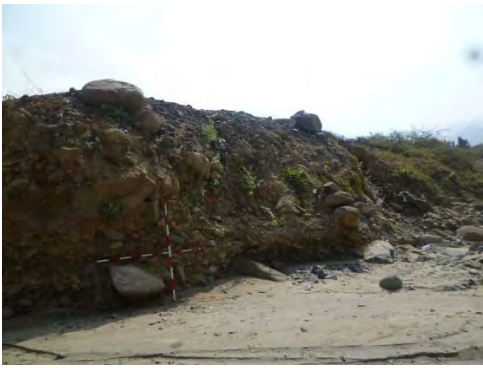
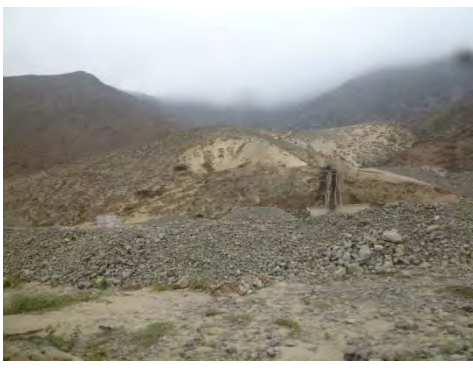
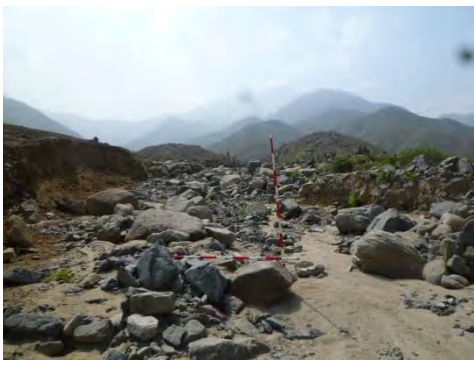
当地区の基盤岩は花崗岩であり、この基盤岩を被覆して溪床等に広く砂礫層が分布する。溪流内の侵食が顕著であることから、今回の災害時の流出土砂は溪流内の堆積土砂が2次移動したの多いと推定される。

| <p>写真 基盤の風化花崗岩 (Qda.San ldefonso)</p> | <p>写真 溪床等に広く分布する砂礫層。巨礫が点在する。(Qda.San ldefonso)</p> |
| <p>写真 谷出口の砂の堆積。末端が急勾配であり植被が点在するため過去の堆積物と推定される。(Qda.Leon)</p> | <p>写真 支溪の堆積物。堆積面を下刻しており新たな土砂流出による被覆はほとんどない。(Qda.San ldefonso)</p> |

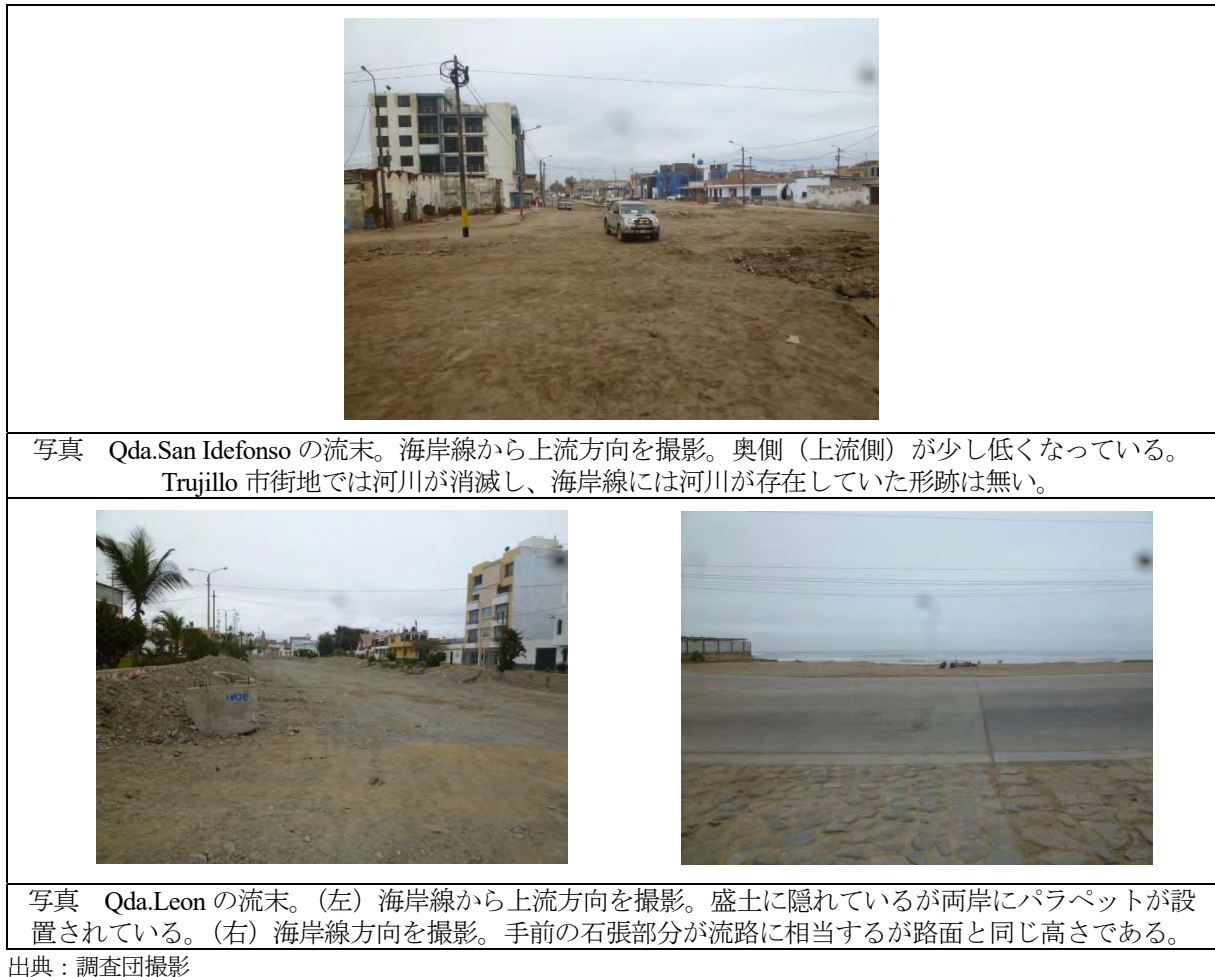
図 13.3.71 Qda.San Idelfonso および Qda.Leon の流末

Trujillo市街地を流下する3つのQuebradaの上流の谷出口などの危険箇所にも住宅が立地している。不法占拠によるものもあるが、合法的な宅地もあり、多くの住宅が土砂災害のリスクの高い地区に居住している。また、以下の図 13.3.71 に示すように、市街化により流末が不明瞭化もしくは消滅しているQuebradaが殆どである。

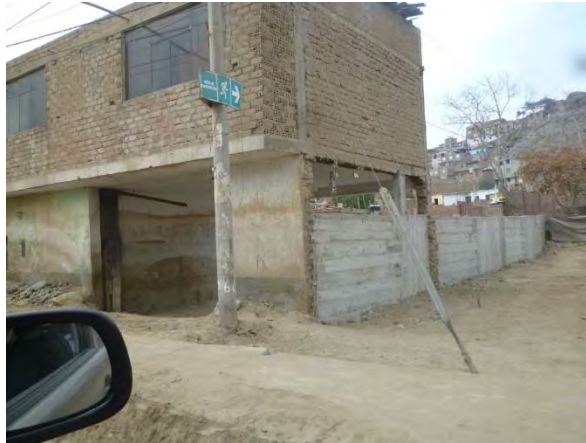
写真 人の背丈程度まで壁が変色している。
