## 第 10 章 優先対策流域及びモデル流域における洪水対策案の評価

### 10.1 基本方針

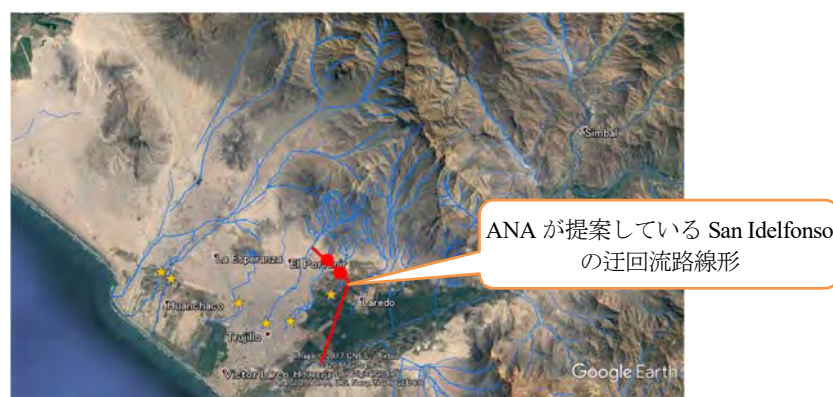
図 13.3.73 ANA が検討している San Idelfonso の迂回流路線形案

さらに ANA は Trujillo 市及び ALA から依頼を受け、3 つの Quebrada の抜本的な洪水・土砂災害対策の検討を行っている。結果として、ANA は San Idelfonso に関しては、市街地を流下させずに新たな迂回流路を建設し今後の災害に備えることを提案している。

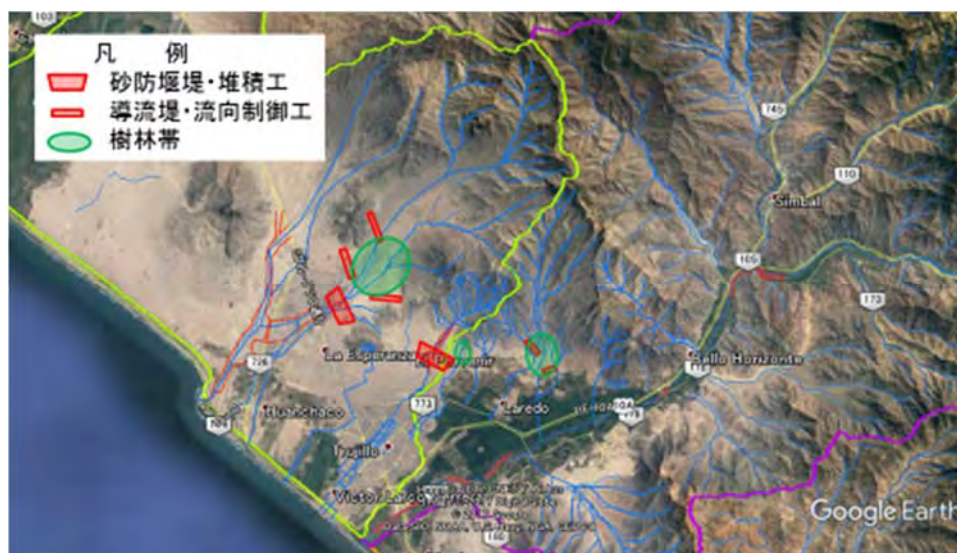
図 13.3.74 Trujillo 地域における土砂災害被害軽減のための施設配置計画（案）

本被害地域において、土砂災害軽減に資する施設の配置として以下の図 13.3.74 に示す施設配置基本計画（案）を提案する。本案を基に、今後詳細な各施設の整備を検討することが望ましい。

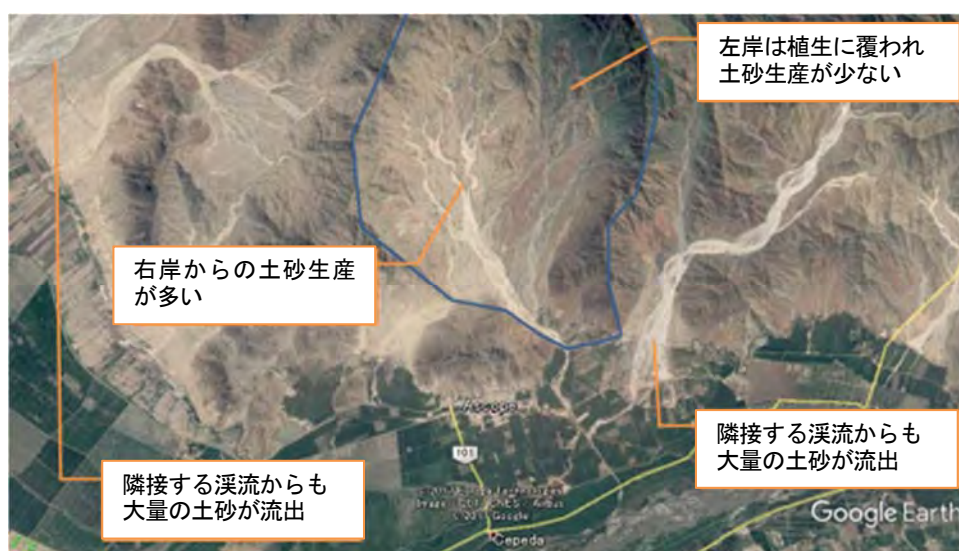
図 13.3.76 Qd.Cuculicote 周辺の生産土砂量の特徴

Qd. Cuculicote が流下する Ascope 町周辺を確認すると、流出土砂は砂主体であり礫は上流側にとどまっている。当地区周辺の山体の地質は花崗岩が主体である。風化が著しく、Ascope 町周辺に災害時に堆積した砂の生産源となっている。各 Quebrada によって、下流に堆積した土砂量の違いは、植被の程度によって土砂生産が異なっていることに起因している。(図 13.3.76 参照)

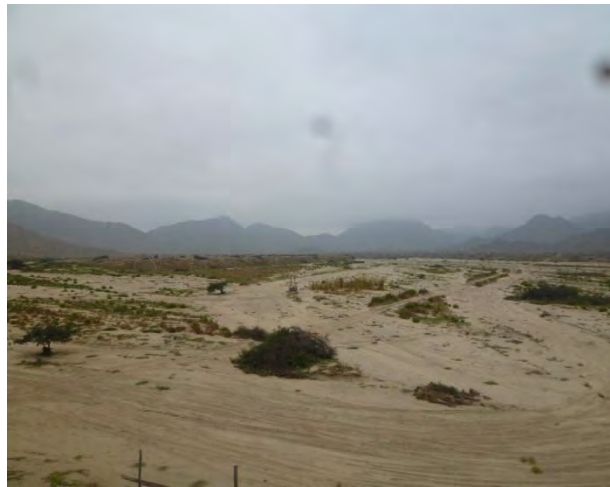
Cuculicote 山を中心とした左岸流域は植被が多く土砂生産が少ない。右岸流域は源流域まで風化花崗岩が分布するため土砂流出が多い。

写真 広範囲に土砂が被覆している。

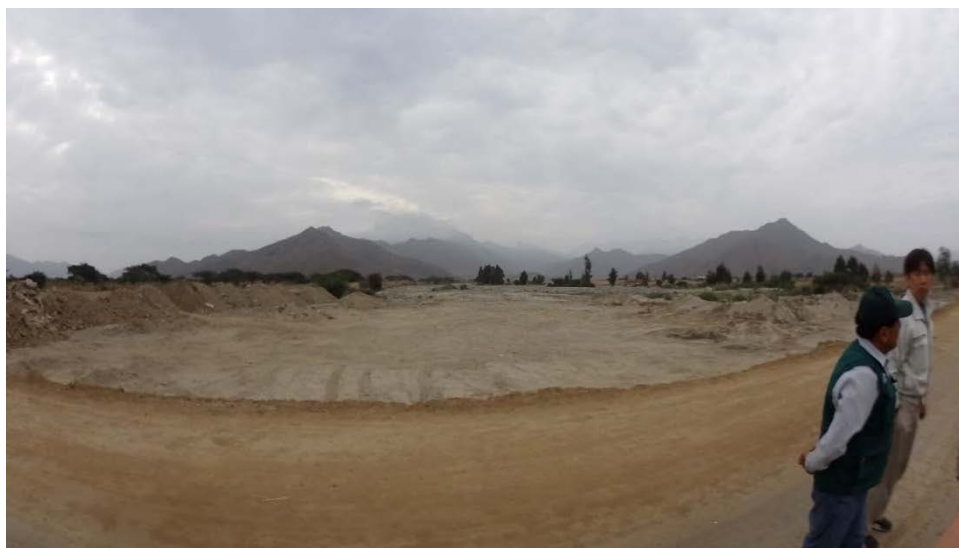
写真 道路横断部から上流方向を撮影。溪岸が侵食されているとのこと。溪床と道路の比高差が小さい。

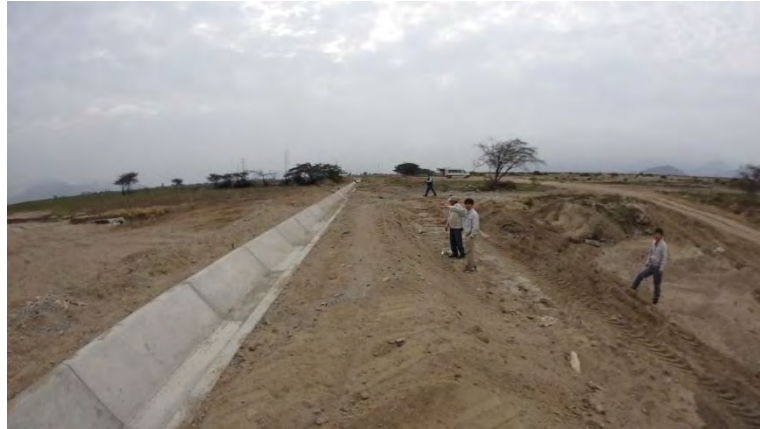
写真 溪流横断部に復旧した水路工。溪流を完全に遮断している。

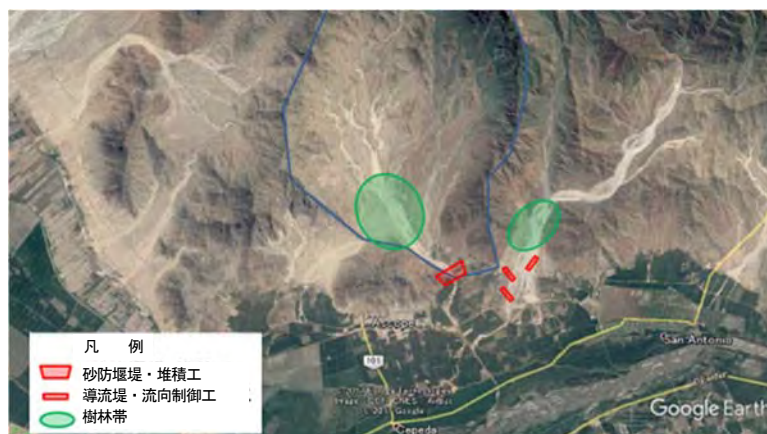
図 13.3.80 Qd.Cuculicote 周辺（Ascope 町地域）における土砂災害被害軽減のための施設配置計画（案）

本被害地域において、概略ではあるが、土砂災害軽減に資する施設の配置として以下の図 13.3.74 に示す施設配置基本計画（案）を作成した。本案を基に、今後詳細な各施設の整備を検討することが望ましい。

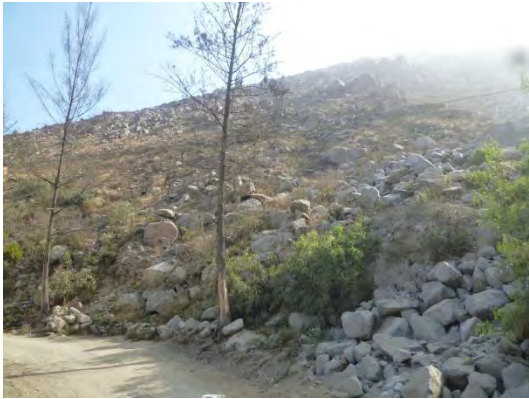
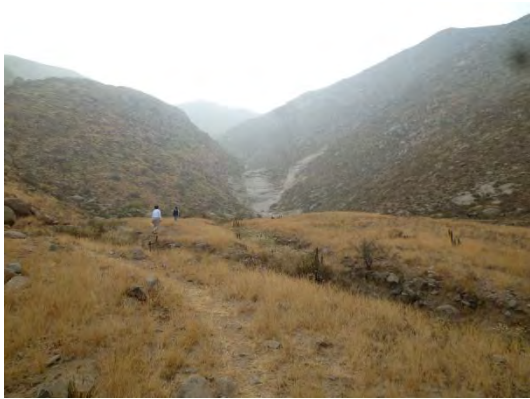
図 13.3.83 Chosica 地方の地形地質の特徴

| <p>玉ねぎ状風化の残留核である花崗岩の巨礫が山地斜面を被覆している。(Qda.LasCruces)</p> | <p>谷出口は砂礫層の堆積面が広がる。市街地近くであれば宅地として利用されている。(Qda.Pedregal)</p> |

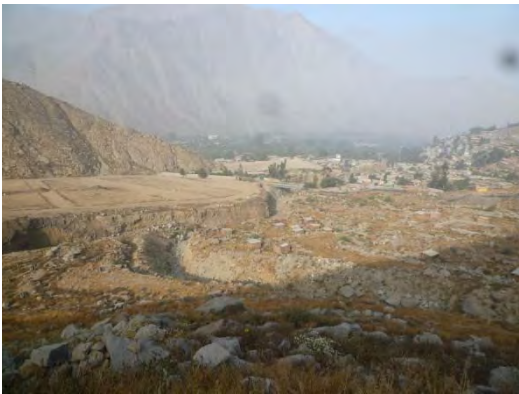
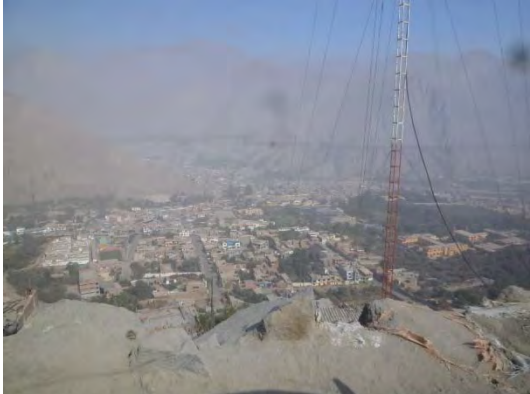
| <p>SantaEulalia 市の Qda.Cashahuacra。左岸側に造成地がみえる。市側は危険箇所と判断している。</p> | <p>SantaEulalia 市街地。Rimac 川および SantaEulalia 川が形成した谷底低地が市街化している。一部は斜面内や溪流内でも市街化されている。(Qda.LasCruces 付近から撮影)</p> |

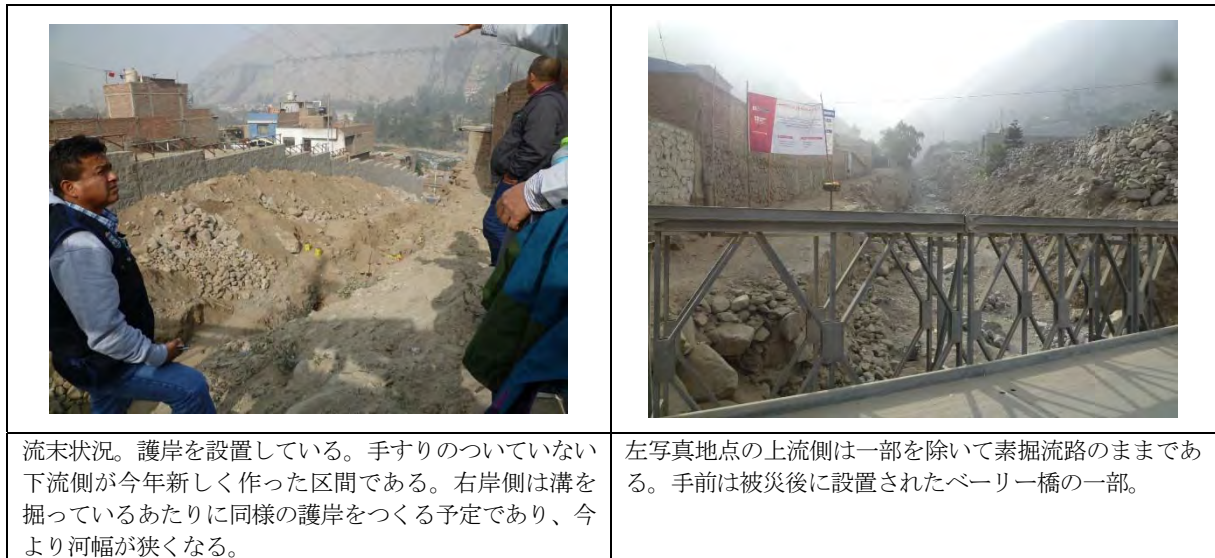
図 13.3.88 Qda.Corrales の状況

2017年災害では、地域に30分で50mm程度の降雨が発生したが、上流にネット工が設置されていたので被害が少なかった、とのことである。

上流には、住宅地が開発中であり、Quebrada沿いの人口集中に合わせ、今後も土砂災害のリスクは増大する状況である。

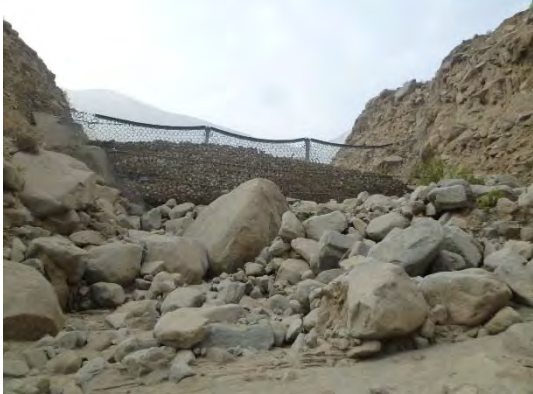
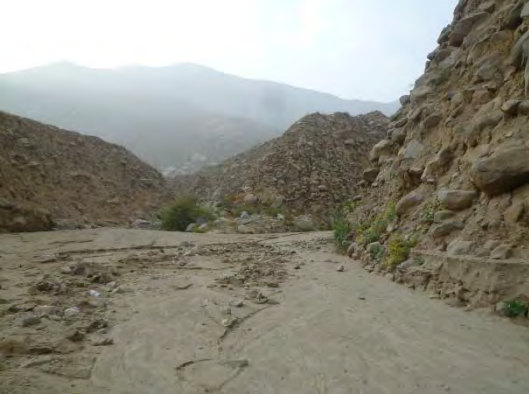
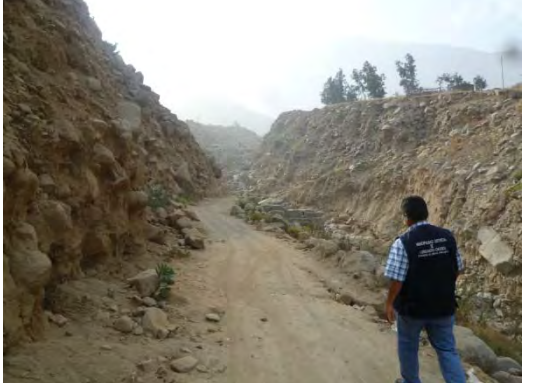
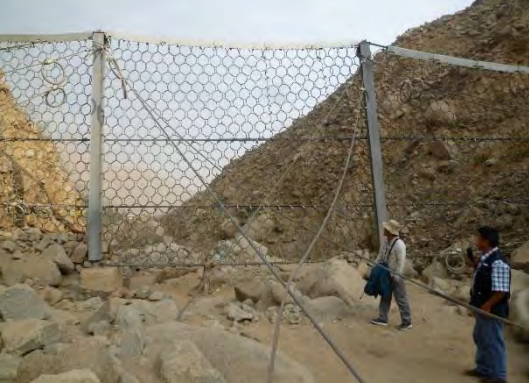
| <p>この溪流で低堰堤が 30 基設置されている。右岸袖は道路にあわせているのでこの道路は昔からあるものと思われる。左岸袖は流失している。他の堰堤も含めて、一度に破壊したのではなく、30 年間で除除に壊れていったらしい。</p> | <p>最下流のネット工を上流側から撮影。捕捉土砂はほとんどない。</p> |
| <p>低堰堤は原形をとどめていないものも多い。構造が貧弱であり耐久性に劣る。</p> | <p>基盤岩の花崗岩とそれを被覆する砂礫層</p> |

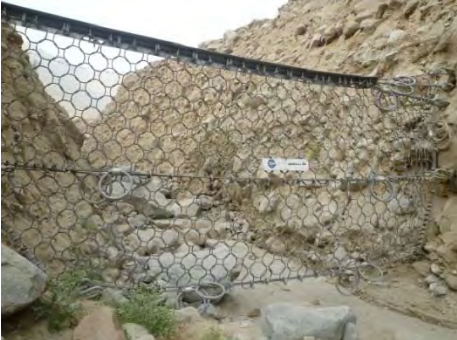
図 13.3.90 Qda.Pedredgal の状況（2）

| <p>左支溪のネット工。透過型なので砂は捕捉できない。</p> | <p>右支溪最上流のネット工。大量の礫と枝を捕捉している。</p> |

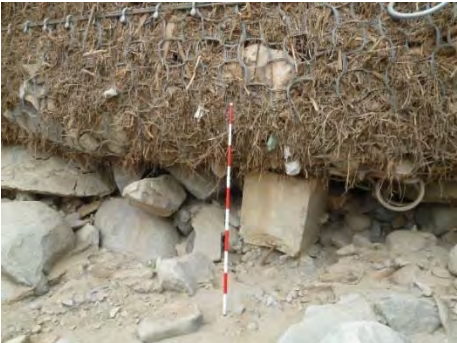
| <p>支柱基礎が洗掘されて浮いている。アンカー鉄筋が屈曲している。</p> | <p>左岸側アンカーが侵食により露出している。放置すると侵食が進行し根入れ不足となる懸念がある。</p> |

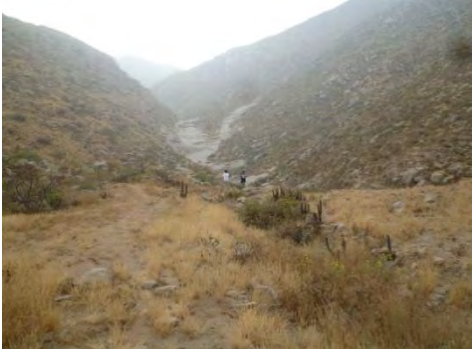
| <p>堆積面がなくなる侵食谷の上流端。これより上流は溪床が露岩している。</p> | <p>堆積物である砂礫層が薄くなり、斜面にアバットしている状況がみられる。</p> |

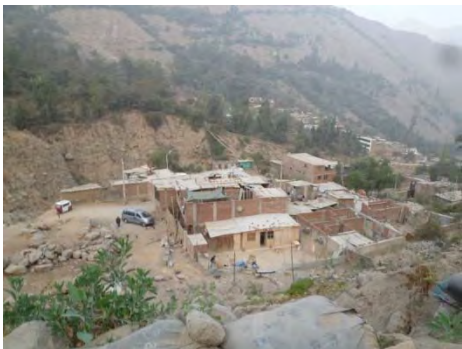
| <p>谷出口の集落。溪岸の侵食崖が間近に迫っている。</p> | |

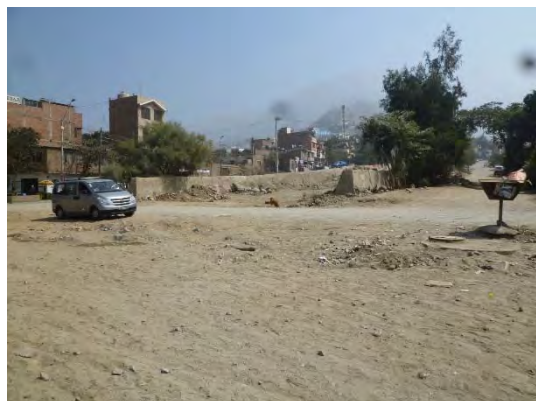
溪流と道路の交差部。溪床との比高が確保できないため護岸はパラペット形式。

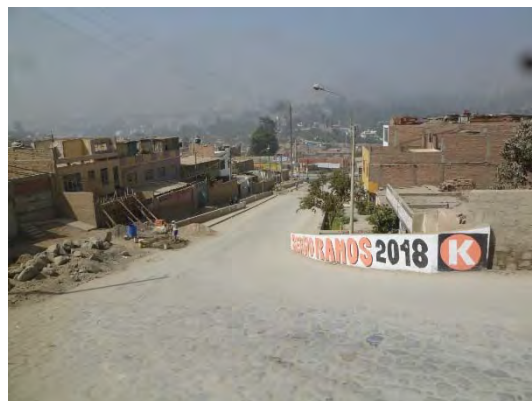
下流側は道路が流路になっている。民家はパラペットでかろうじて守られている。

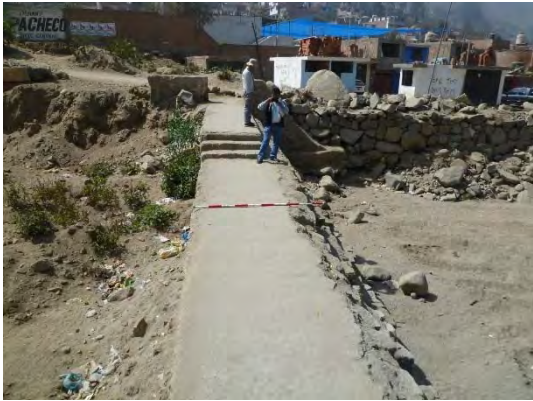
図 13.3.91 Qda. San Nicolás の状況（1）

土砂災害対策としては、Qd. Pedregal と同様、20 年ほど前に建設した低堰堤群堰がある。この低堰堤は練石積で建設されている。下流面は階段状、上流面は直である。両端部の袖高さが低く、洗掘に弱い構造となっている。また、最近の対策としては、上流部にネット工を 2 基設置しており土砂を捕捉している。このネット工のアンカー長は 4m 程度である。

| 練石積の低堰堤 | 谷出口から上流にあるネット工。2基あるうちの downstream 側。 |

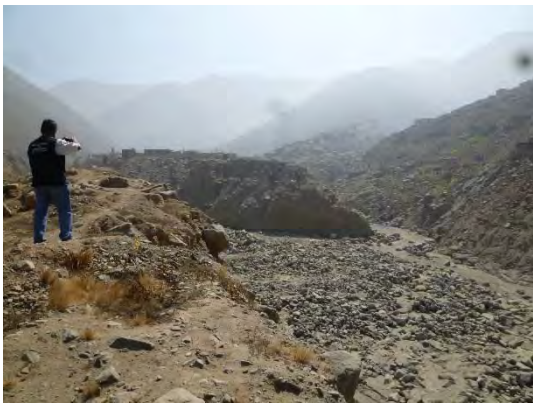
図 13.3.92 Qda.SanNicolus の状況（2）

| ネット工上流の合流部。礫は主に右支溪から供給されている。 | 2基あるうちの upstream 側のネット工。 |

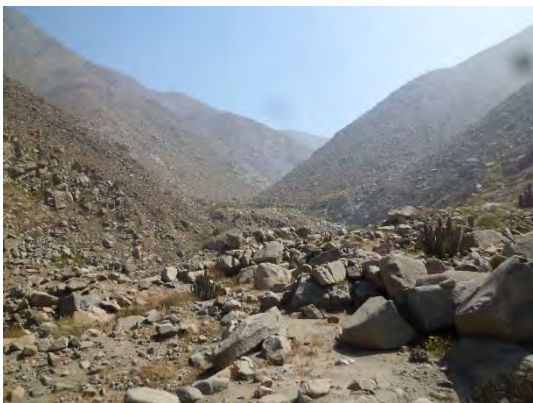
| 氾濫開始点。植被がみられるため、今回の出水は上流域からの供給よりも、侵食による土砂生産が主体であったと推定される。 | 左支溪からの土石流出痕跡。氾濫面に小屋が残っているので、近年の流出跡ではないと推定される。 |

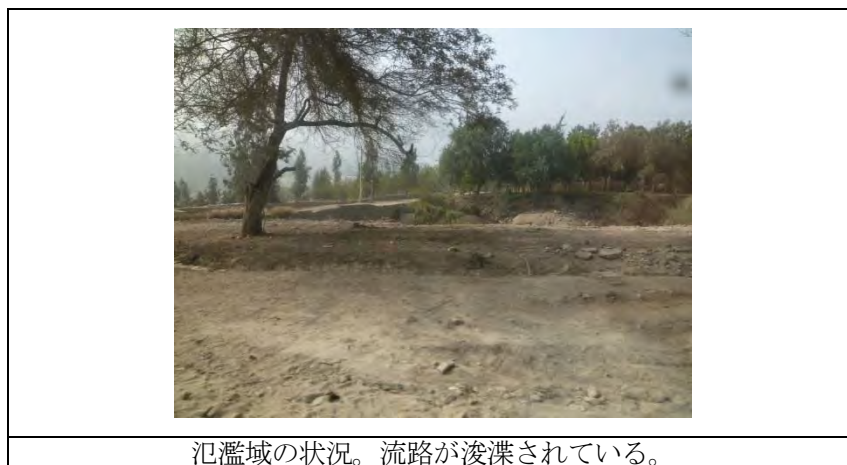
図 13.3.93 Qda.California の状況

現地踏査では、現在も 2017 年洪水の復旧工事として、住宅省が土砂を撤去しており、Quebrada へのアクセス道路を通行止めになっているため、氾濫状況の確認のみ実施した。

上述した住宅省の復旧工事では、流路を浚渫しているほか、今後、ANA により上流にネット工が計画されている。

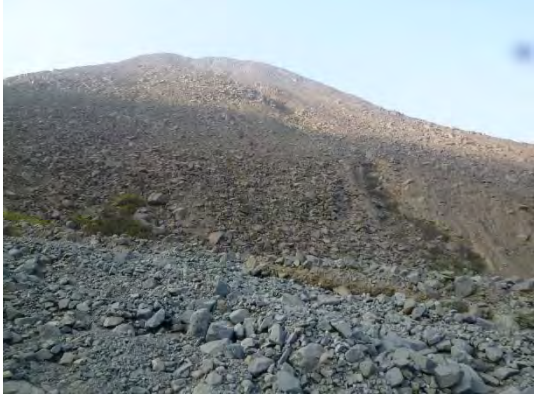
図 13.3.94 Qda.Yanocoto の状況

| <p>河床幅が大きく歩測で 40～50m 程度ある。右岸側はさらに台地状の堆積面が 50～100m 幅程度ある。左岸側は岩砕に覆われた地山が河床と接する。</p> | <p>右岸侵食崖の背面は台地が続き。支溪から土砂流出も台地面に氾濫している。</p> |

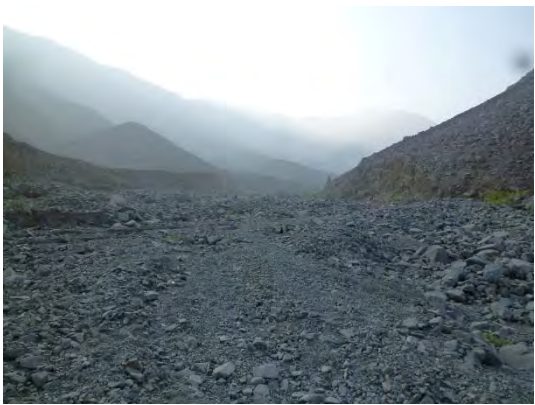
| <p>左岸斜面。岩砕に覆われている。小規模な侵食溝が各所にみられる。</p> | <p>下流側右岸斜面には不法占拠住宅が林立する。斜面上に侵食溝がみられる。</p> |

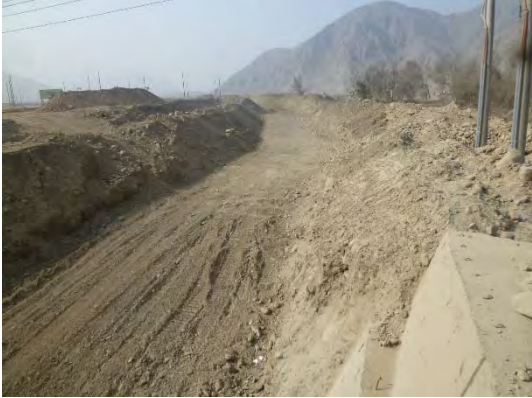
| <p>以前は、幅 3～4m 程度の狭い流路であったが、被災後に掘削・拡張したとのこと。</p> | <p>橋は 2 ヶ月前に完成したばかりとのこと。以前は道路が谷底を通っていた。右岸側橋台位置が河道より控えている。河道掘削の土砂を堤防として盛っている。右岸側はゴミ捨て場だったところが多いとのこと。</p> |

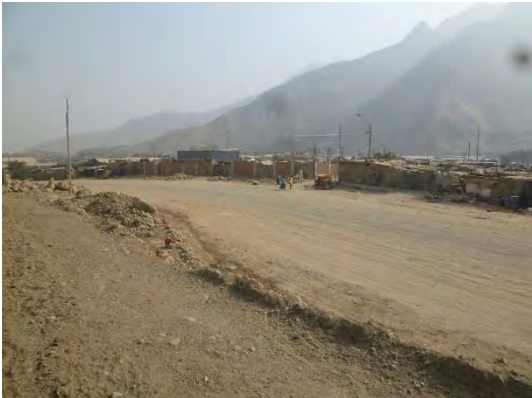
| <p>河川区域の標柱を設置して河川側を撤去した箇所。</p> | <p>道路横断部をそのまま残しているため堤防が切れている。橋にはできなかったらしい。写真右側の看板は zona intangible recuperada とあり、制限地域であることを示している。ANA 以外の機関も表記されている。</p> |

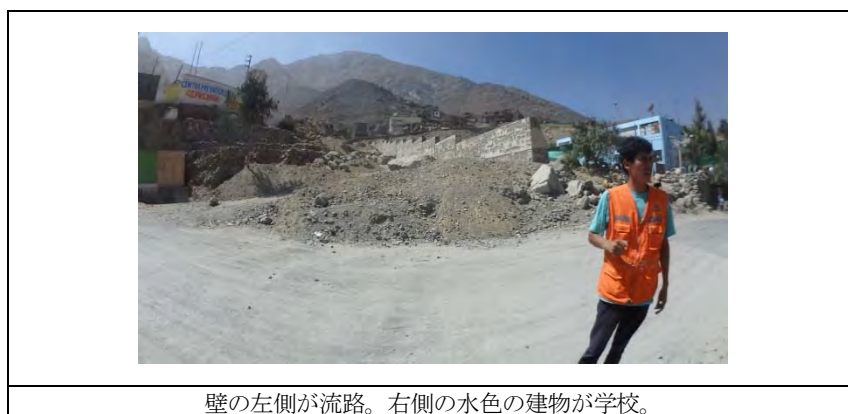
図 13.3.97 Qda.Santa Rosa の状況

Chosica 市の上流に位置する SantaEulalia 市を流下するこの Qd. Santa Rosa は、2015、2017 の両年で土砂流出による災害が発生した。下流部の左岸側に学校があるため、2017 年の災害後には緊急対策として防護壁を設置した。

2017 年の災害後は、上述した防護壁の建設に合わせ、流路に堆積した土砂掘削を行い、流路断面を確保している。しかしながら、流路は下流部の市道部では、道路上にそのまま洪水及び土砂が流出する状況になっており、洪水が発生すれば、道路周辺への氾濫及び交通止め等による地域経済への被害が発生するリスクは今後も解消されていない。流末は Rimac 川まで接続しており流路の途中に支障物はない。

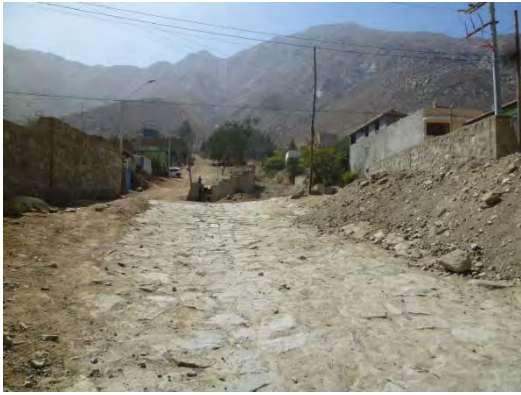
図 13.3.98 Qda. Huayaringa の状況

| 道路との交差部を下流側から撮影。流路は石張されている。流路なので少し窪んでいるのがわかる。護岸壁は道路で途切れている。 | 家屋が近接する区間は、両岸に壁を構築し流路を固定している。底張は特にならない。 |

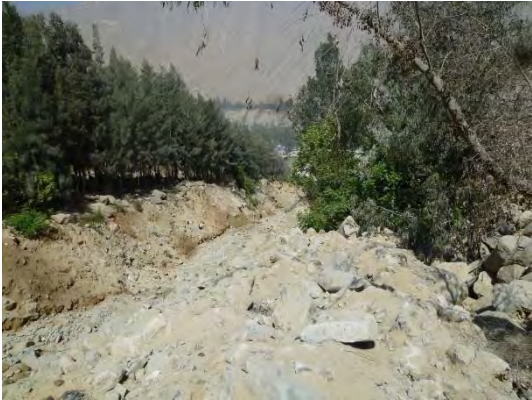
| 家屋が隣接していない区間は素掘のまま | Qda.の上流域。巨石が谷底に連続して分布する。移動岩塊ではなく玉ねぎ状風化の岩芯部が残存した可能性もある。移動開始すると巨大なエネルギーとなるため、現位置で移動しないように抑制するのが経済的。 |

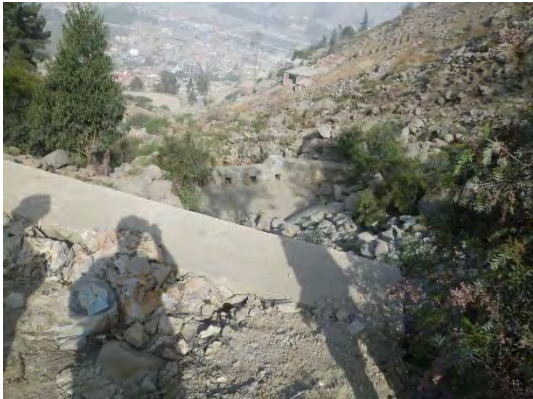
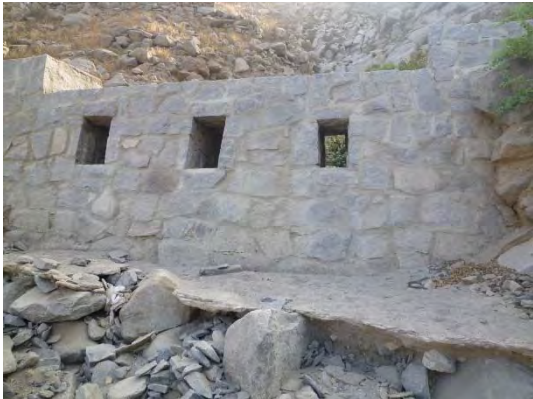
2017 年 3 月の出水のあとで市は、谷止め工を設置した。人力のみで施工し、谷止工 2 基を 1 ヶ月程度で建設したとのことである。しかしながら、この谷止め工は構造が貧弱であり、石積の間詰めは粗悪なコンクリートである。さらに谷止工前庭部の保護がないため洗掘により不安定化しやすい。大きな洪水が発生すれば損傷する可能性が高い構造物となっている。

| <p>下流方向を撮影。流末は市街地で消滅しているとのこと。</p> | <p>前庭部の保護がないため洗掘により不安定化しやすい。</p> |

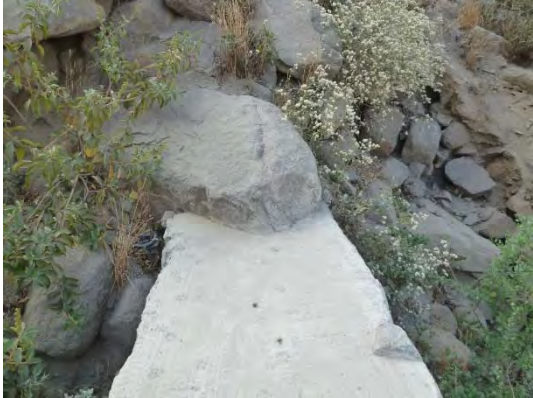
図 13.3.99 Qda. Las. Cruces の状況

| <p>左岸袖は転石に接合しているのみで嵌入が確保されていない。</p> | <p>石積の間詰めは空隙の多い粗悪なコンクリートである。</p> |

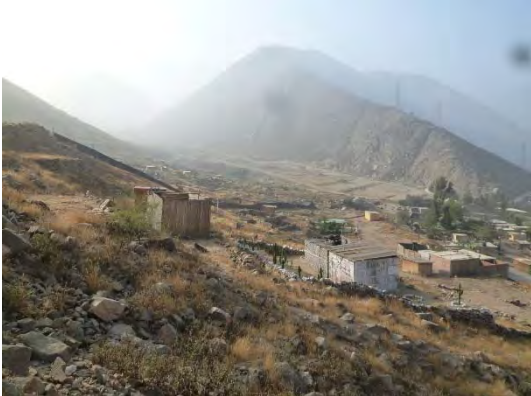
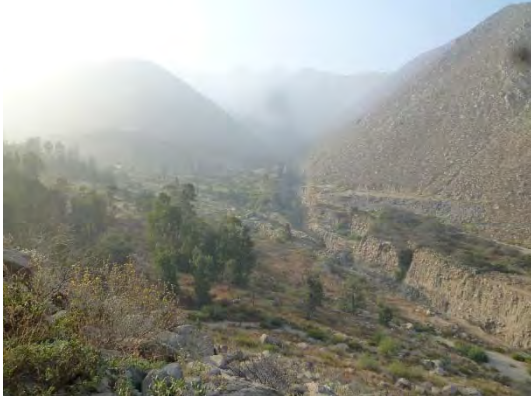
図 13.3.100 Qda. Cashahuacra の状況

| <p>対岸山麓の平地が造成中である。</p> | <p>支流合流点。溪岸侵食が上流側まで確認できる。山脚固定には台地部まで含めた大規模な堰堤が必要か。</p> |

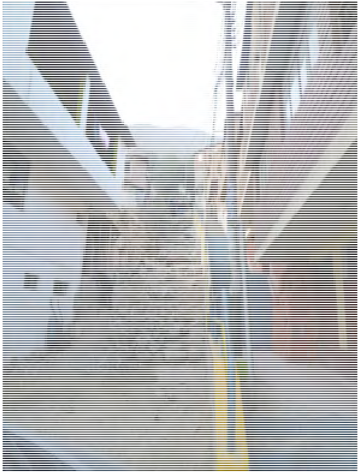
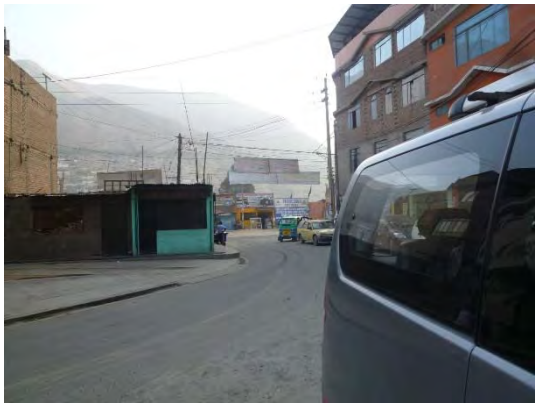
図 13.3.101 Qda. Porta de Huayringa の状況

流末が住宅地になっている。出水時は道路にあふれて流下する。

| <p>流末が宅地化している。</p> | <p>溪流から出た水は道路に沿って流れるとのこと。溪流が小さければ暗渠化もありうる。</p> |

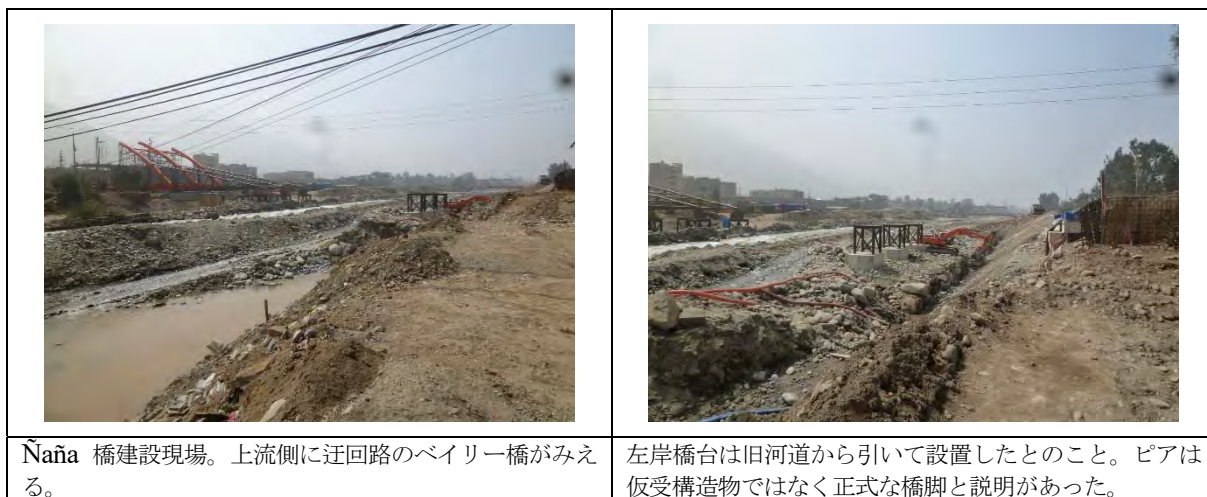
図 13.3.102 Puente Ñaña の状況

今年の支流からの Huayco で Rimac 川本川に架けられていた Ñaña 橋が流出した。両岸橋台が洪水により侵食されたことが、流出の直接的な原因である（特に右岸側の侵食が著しい）。流出した橋梁は 1 スパンであったが橋梁部のみ河道幅を広げるため、新設橋は橋脚を 2 基設けている。新設橋の上部工はメタルのアーチ橋となる。今年 10 月に完成予定。

現在は新設橋梁を建設中のため、上流側に迂回路としてベイリー橋を設置している。

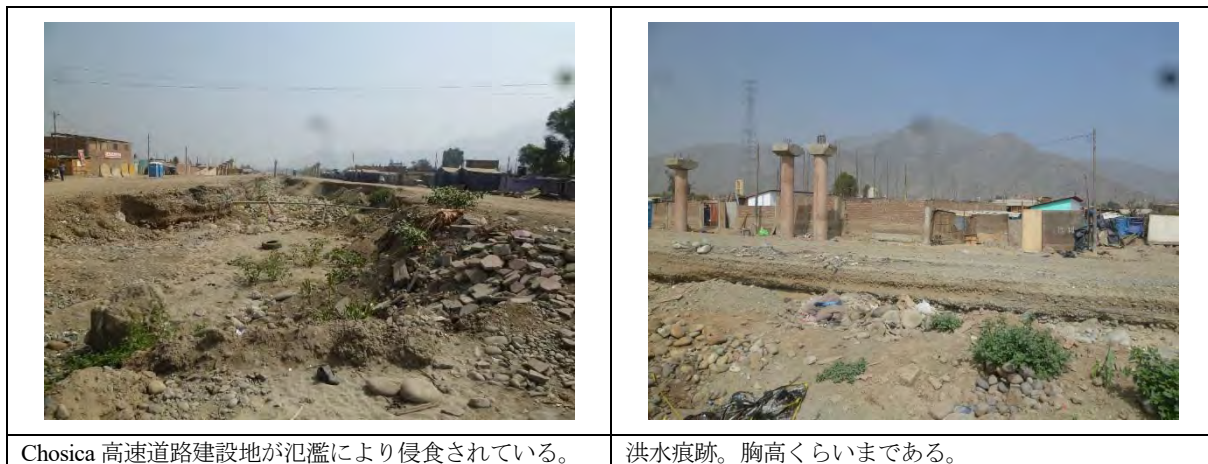
図 13.3.104 CARAPONGO 地区の状況

当地区は Rimac 川の氾濫で被災した。洪水は付近の堤防を越流したのではなく、上流側の氾濫水が流入したとのこと。付近の住民及び建造物に残された洪水痕跡によると胸高程度まで浸水したとのことである。（上述した Ñaña 橋下流の右岸河道狭窄部の直下から右岸側が氾濫している。しかしながら住民が勝手に堤防を壊していたので浸水したという話も現地踏査では確認された。）

Chosica に通じる高速道路が舗装を残してほぼ完成状態であったが、洪水により侵食され、大きな被害が発生した。
