添付資料-6-1

標準堤防断面図_Alt-1

Piura : Alternative-1

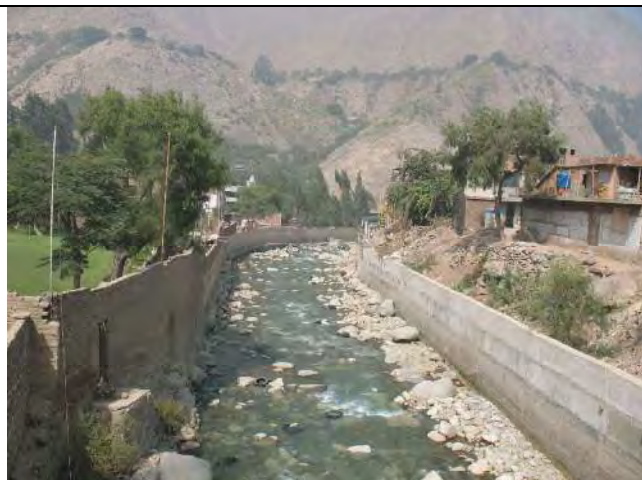
Foto 1: Rimac es uno de los ríos que inunda varios lugares en su curso. Aquí se puede ver paredes de protección a ambos márgenes

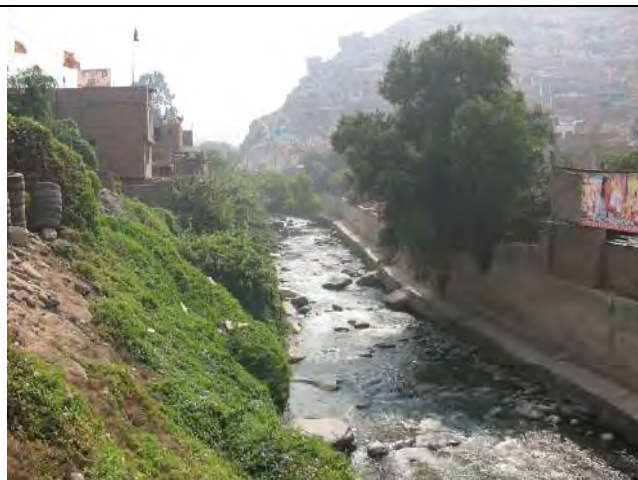
Foto 2: En la foto se puede apreciar la pared levantada en una de las márgenes del rio Rimac para evitar las inundaciones.

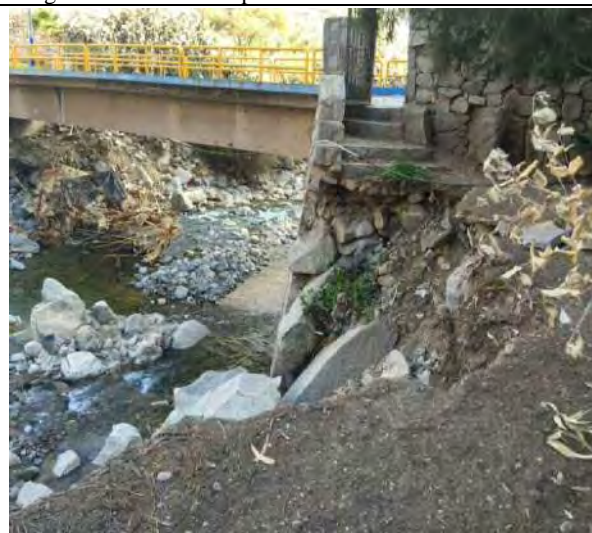
Foto 4: En la foto se puede apreciar como el Rio socaba la estructura del puente cuando hay inundación. Este puente comunica la ciudad de Surco con la carretera principal

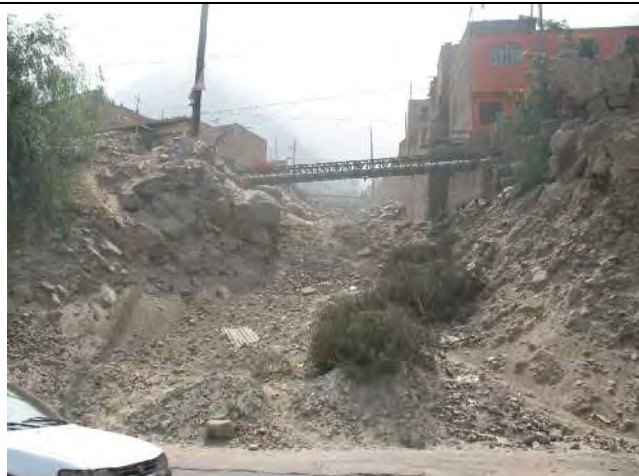
Foto 5: Esta quebrada fue activada por lluvia en el 2015 originando un movimiento de masa que mató a 8 personas

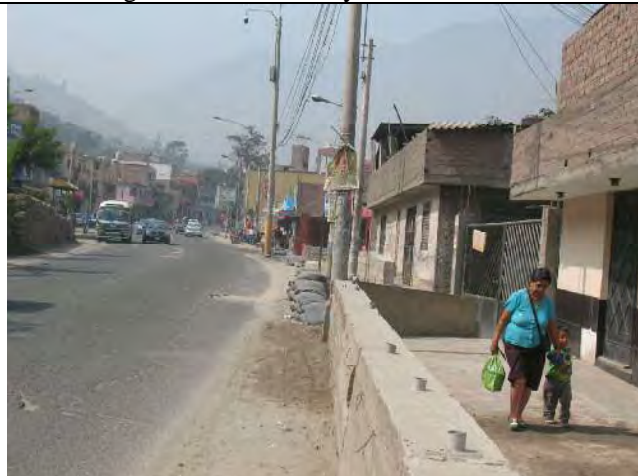
Foto 6: El fenómeno ha interrumpido el tráfico por 1 mes en la carretera central originando grandes pérdidas a los productores de la zona

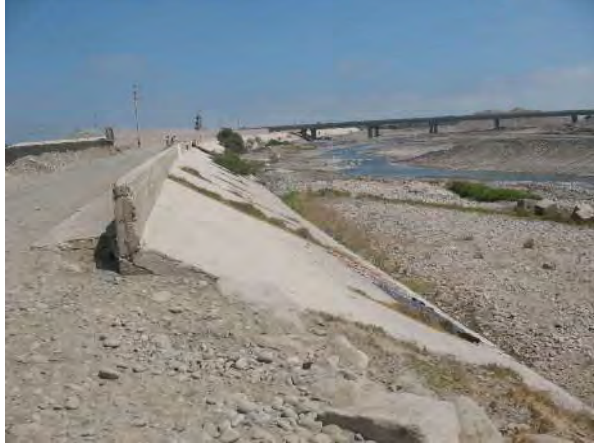
Foto 5: Muro de contención para mitigar la inundación en el Rio Pisco

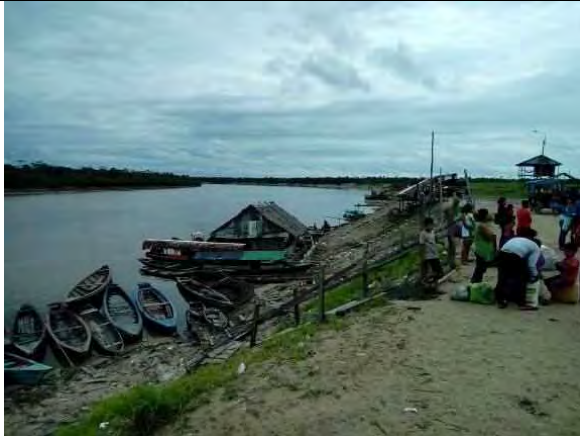
Foto 7: Área inundable por el Rio Nanay. Todas las casas se inundan frecuentemente

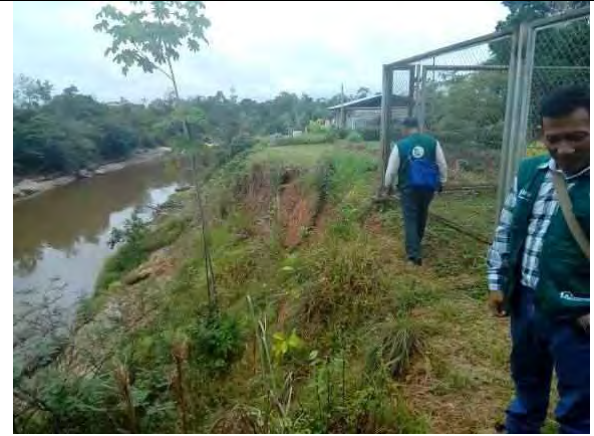
Foto 8: El margen izquierdo del Rio Itaya sufre una erosión que pone en peligro la estructura de la planta de tratamiento de agua que sirve a la Comunidad de Cahuide

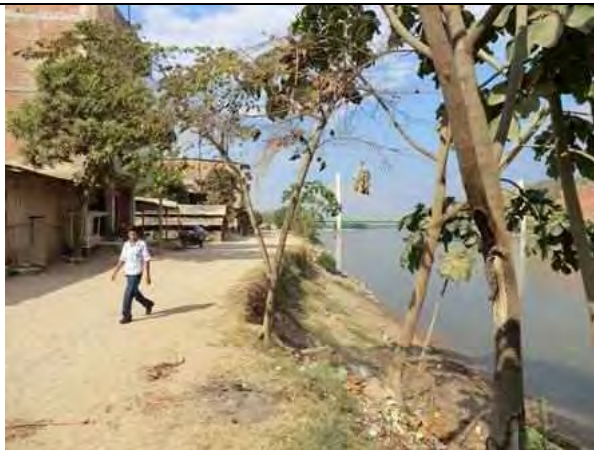
Foto 9: Rio Huallaga inunda frecuentemente varias zonas ribereñas, en este caso a la ciudad de Bellavista.

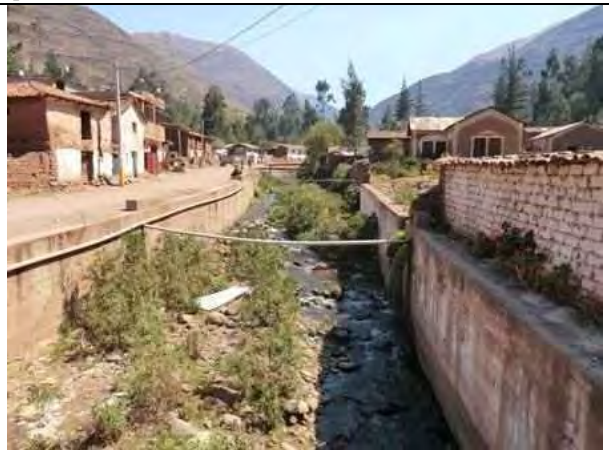
Foto 10: Rio Lucre, tributario del Rio Urubamba-Vilcanota. El canal del rio en su parte alta es más profunda y más ancha. En su parte baja donde sucede la inundación no se puede ensanchar el cauce debido a la oposición de los vecinos a la relocalización.

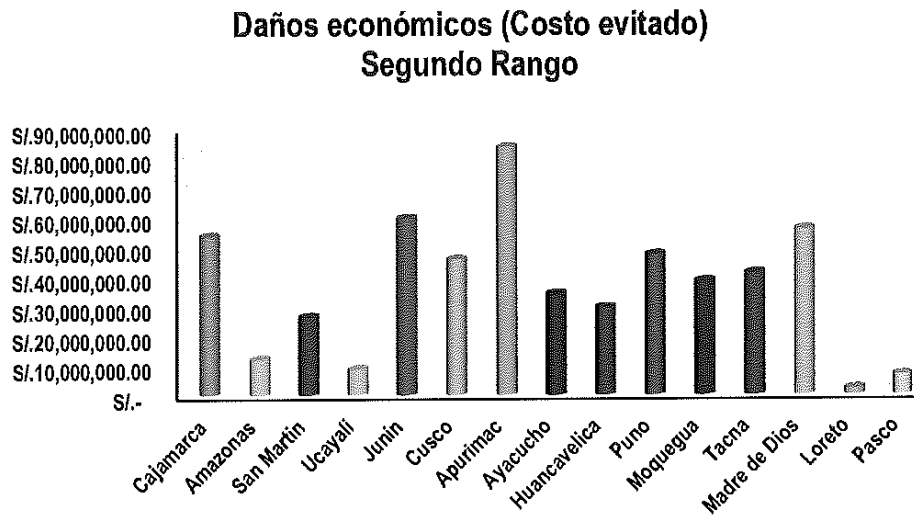
Gráfico 2: Daños Económicos por Región (b)

De igual manera se presenta el siguiente gráfico que contiene las demás regiones identificadas con su valoración económica lo cual podemos observar que los daños económicos superan en todos los casos los S/ 2 000 000.00 de soles.
