ミャンマー連邦共和国  
建設省橋梁局

ミャンマー国  
バゴ橋建設事業詳細設計調査

ファイナル・レポート

独立行政法人  
国際協力機構 (JICA)

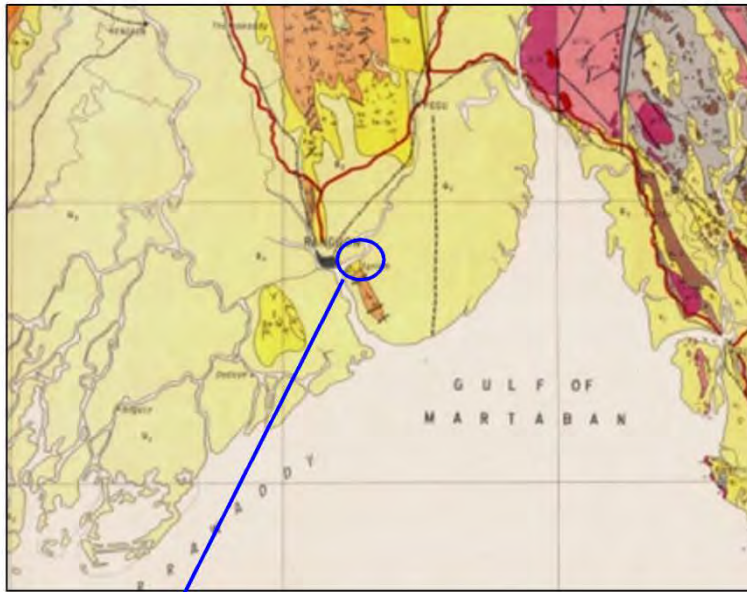
図 2.1.2 調査地域の地質

時代	記号	地層名	解説
第四紀	Q2	沖積層	<ul style="list-style-type: none"> <li>- 表層部の土層は、近年の時代に河川堆積物として堆積し、プロジェクトエリアを覆っている。</li> <li>- 本層は、色調が褐色から灰色で、主な構成土層は、粘性土と粘土片を伴うシルト質砂層である。これらの土層は洪水作用の影響によって形成される。</li> <li>- 含水比は中～高を示す。</li> </ul>
中新世- 鮮新世	Tm-Tp	イラワジ層 及び 同等層	<ul style="list-style-type: none"> <li>- この地層は、イラワジ(Irrawaddy)層群の黄色がかかった細粒の砂から成る。</li> <li>- 分布域は、ダニンゴン(Danyingone)、アルザニゴン(Arzarnigone)、ツインテ(Twin Te)南部とペグー(バゴ)川を通過するヤンゴン-タンリン地区の左岸で認められる。</li> </ul>
中新世	Tm	上部ペグー 層群及び 同等層	<ul style="list-style-type: none"> <li>- この地層は、主に砂からなり頁岩を挟む。</li> <li>- 分布域は、ダニンゴン(Danyingone)地域とタンリン地域の背斜軸の尾根部にそって分布する。それらのほとんどは、赤褐色の酸化ラテライト質土壌で構成される。</li> </ul>

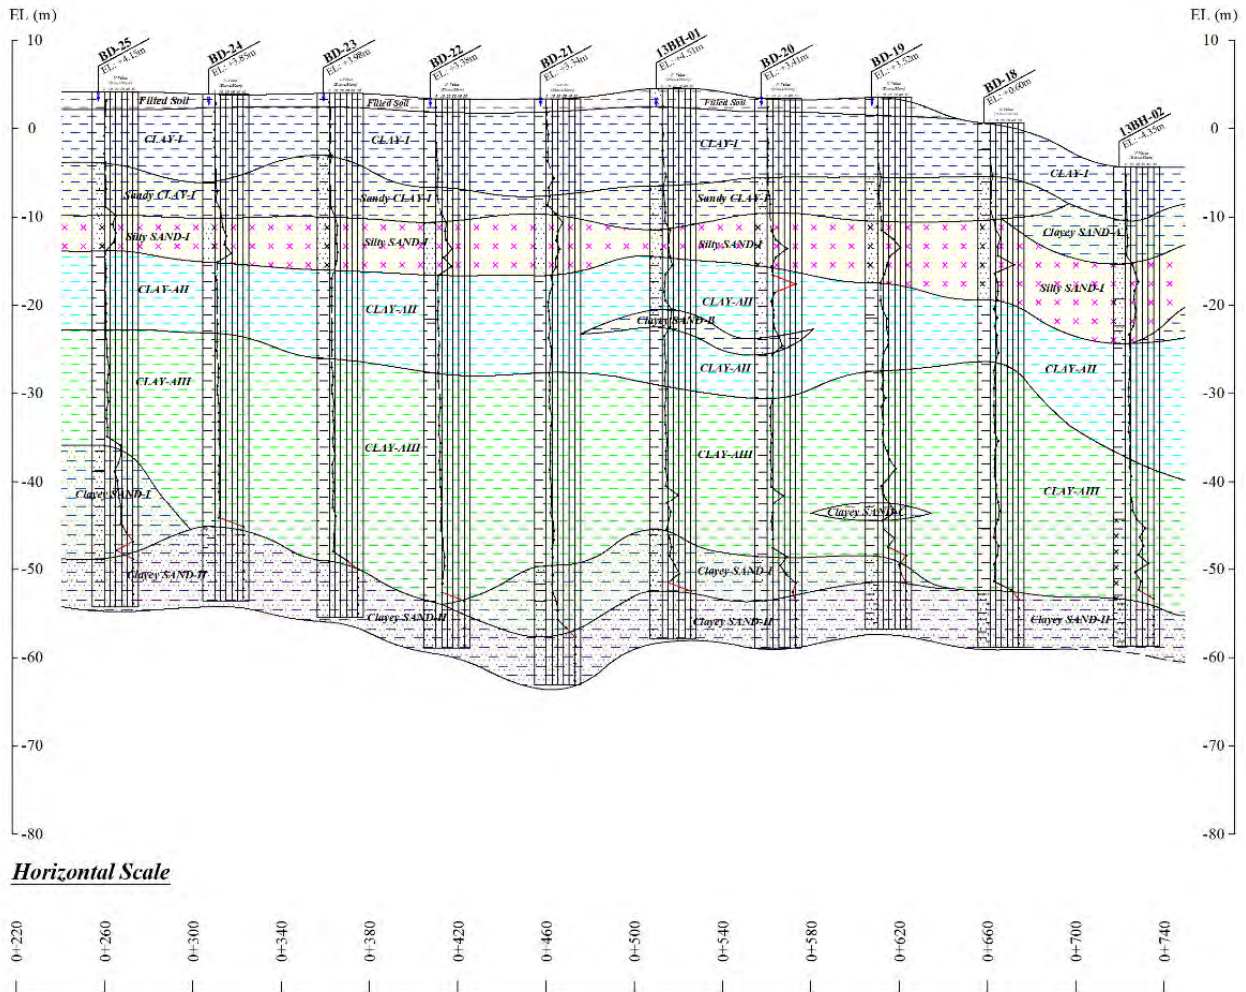
図 2.1.3 左岸部の土質断面(タンリン地区)

タンリン地区左岸部からバゴ-川河床右岸部にかけては粘性土が卓越し、河床右岸部からタケタ右岸部にかけては砂質土が卓越するのが特徴である。沖積層の粘性土と砂質土の堆積関係は、現段階では、大きくは指交関係にあるものと考えられる。

調査地域の各区間の土質断面図は、図 2.1.3 から図 2.1.6 に示す。

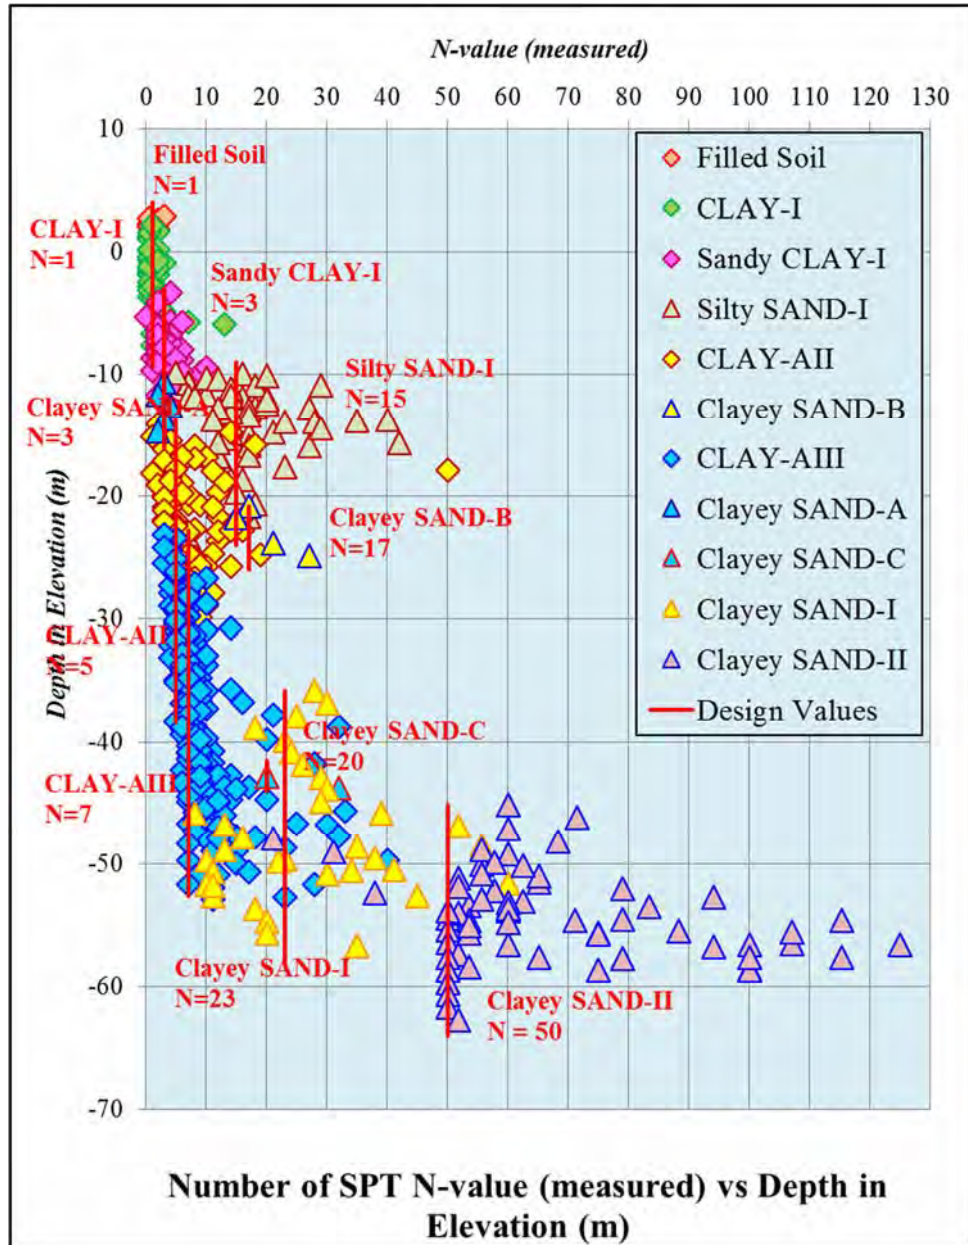
図 2.1.7 タンリン地区の N 値分布

11. Clayey SAND-II (粘土質砂-II)	≧50 (50)	この層の厚さは 9.0m 以上。色は黄褐色で含水比は湿っている。粒径は細粒~中粒である。

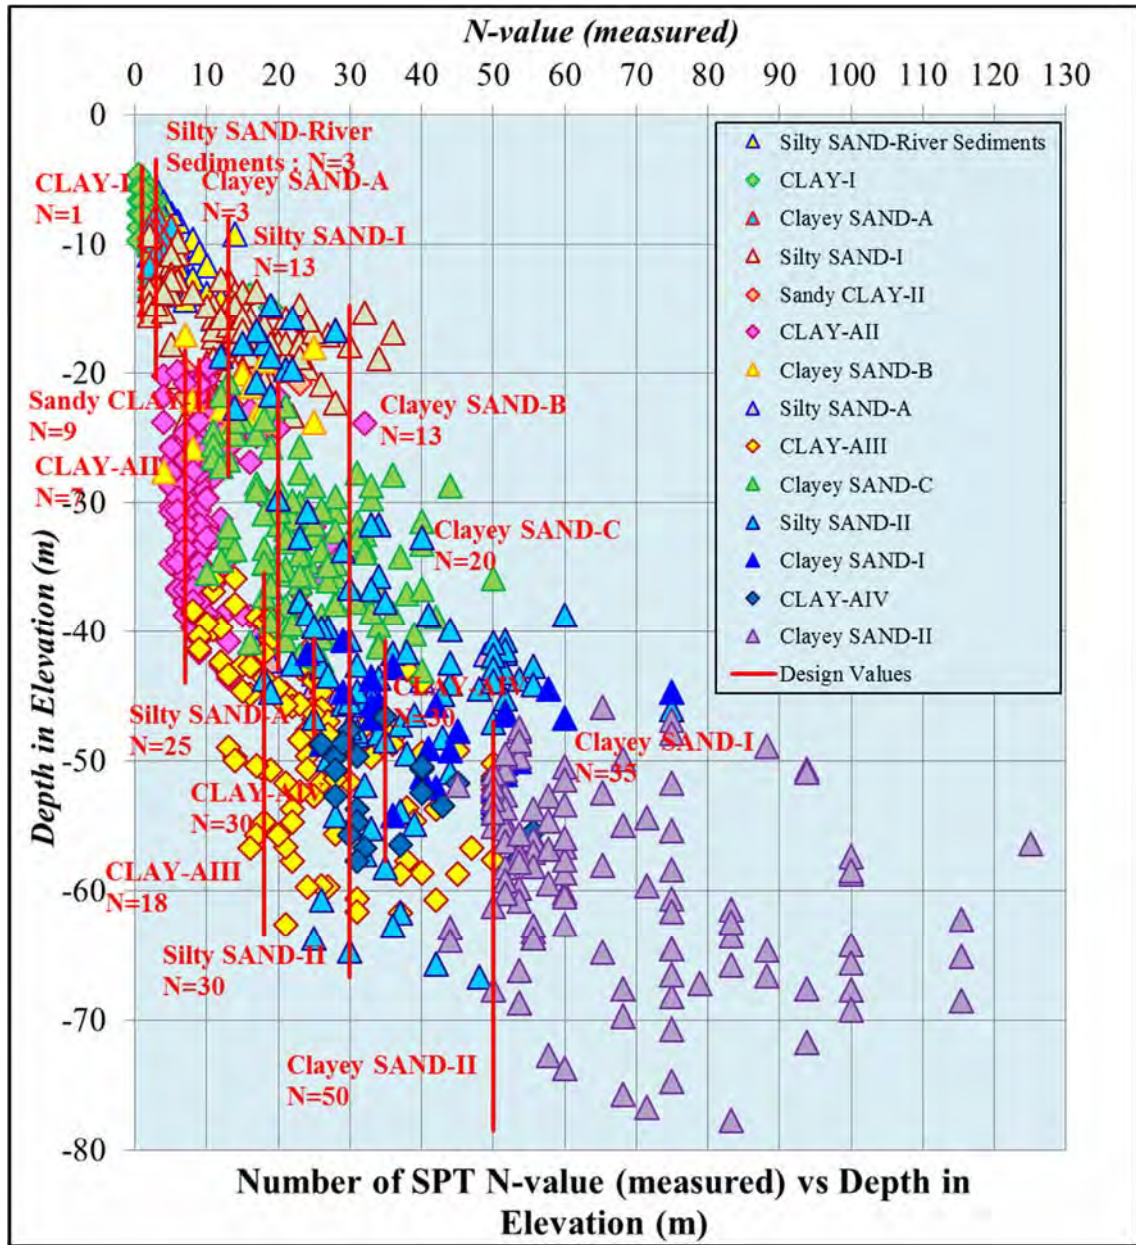
図 2.1.8 河川部の N 値分布

13. CLAY-AIV (粘土-AIV)	26~ $\geq$ 50 (30)	厚さは約 6.0m から 10.5m。色調は灰色で、含水比は湿っている。可塑性は低~中程度である。コンシステンシーは非常に硬いから固結する。細粒の砂を含む。
	14. Clayey SAND-II (粘土質砂-II)	44~ $\geq$ 50 (50)	厚さは 12.0m 以上。色調は黄褐色である。粒度は細粒から中粒である。相対密度は密なから非常に密な状況にある。

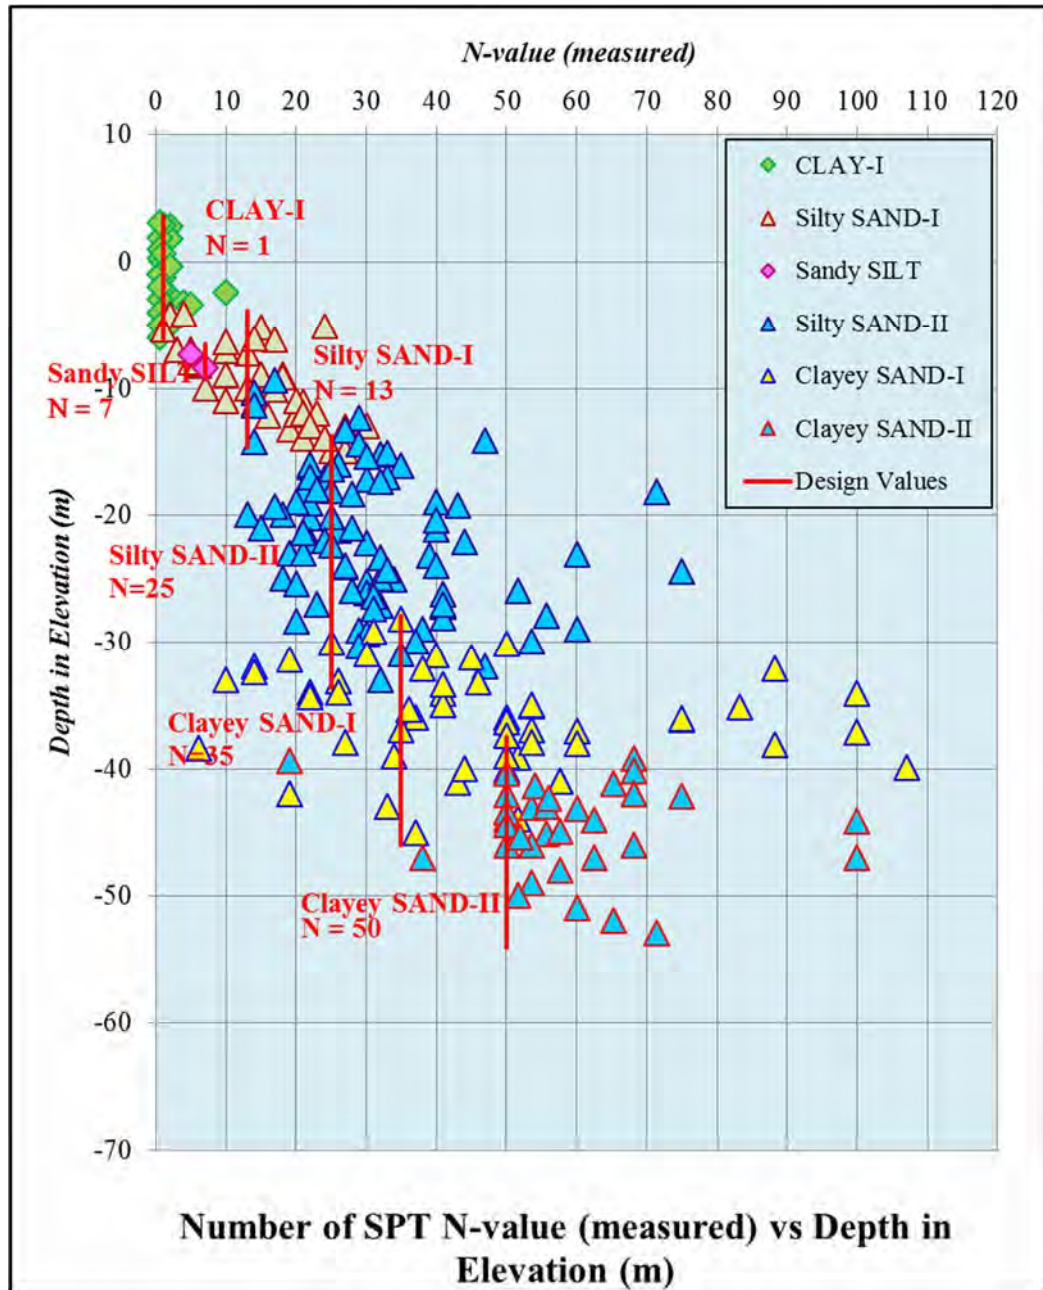
図 2.1.9 タケタ地区の N 値分布

地層	土質記号(地層名)	N 値 (代表値)	記 事
沖積層	1. Filled Soil (盛土)	3 (3)	厚さは約 3.0m。色調は褐色で、含水比は低から湿っている。可塑性は低～中程度である。コンシステンシーは柔らかい。
	2. CLAY-I (粘土-I)	0～5 (1)	厚さは約 6.0m～10.0m。色調は灰色である。含水比は湿ったから濡れた状況にあり、低～高の可塑性を示す。コンシステンシーは非常に柔らかいから中位の状況にある。
	3. Silty SAND-I (シルト質砂-I)	4～30 (13)	厚さは約 3.0m から 9.0m。色調は灰色であり、含水比は湿ってから濡れた状況にある。粒径は細粒である。相対密度は緩いから中位の状況にある。
	4. Sandy SILT (砂質シルト)	5～7 (7)	厚さは約 3.0m。含水比は湿ったから濡れた状況にあり、可塑性は低いから中程度を示す。コンシステンシーは中位の状況にある。
	5. Silty SAND-II (シルト質砂-II)	13～47 (25)	厚さは約 14.0m から 19.0m。色調は灰色で、含水比は湿った状況にある。粒径は細粒から中粒である。相対密度は中位から密な状況にある。
イラワジ層	6. Clayey SAND-I (粘土質砂-I)	14～50 (35)	厚さは約 7.0m から 15.0m。色調は灰色で、含水比は湿っている。粒径は細粒から中粒である。相対密度は中程度から密である。
	7. Clayey SAND-II (粘土質砂-II)	≥ 50 (50)	厚さは 8.0m 以上。色調は黄褐色～赤褐色であり、含水比は湿った状況にある。相対密度は密から非常に密な状況にある。

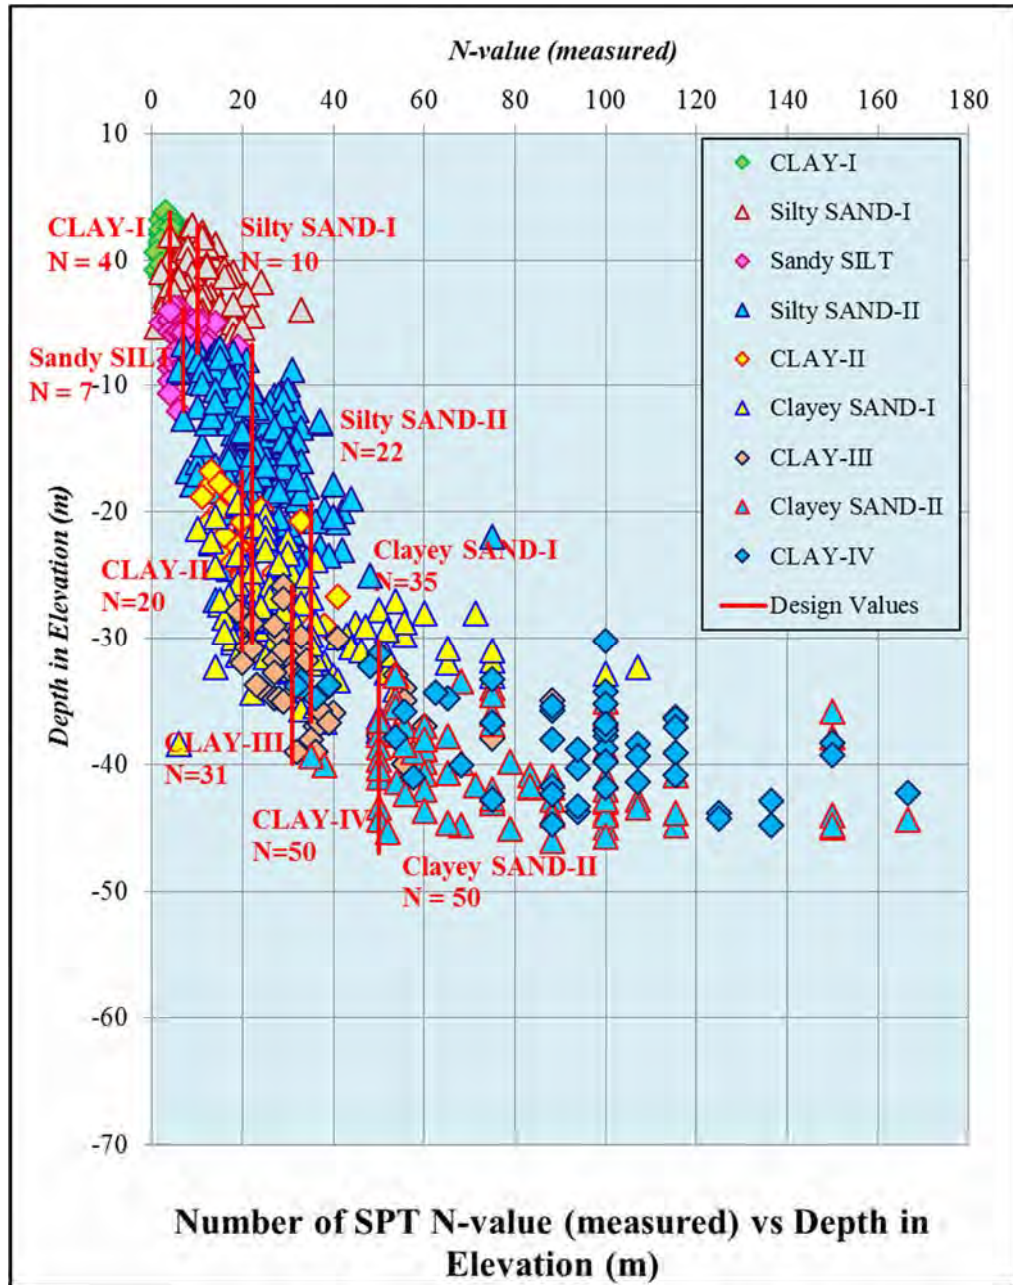
図 2.1.10 フライオーバー区間の N 値分布

10. CLAY-IV (粘土-IV)	32~≥50 (50)	厚さは 14.0m 以上。可塑性は、低いから中程度である。薄い細粒の砂を挟む。コンシステンシーは固結した状況にある。

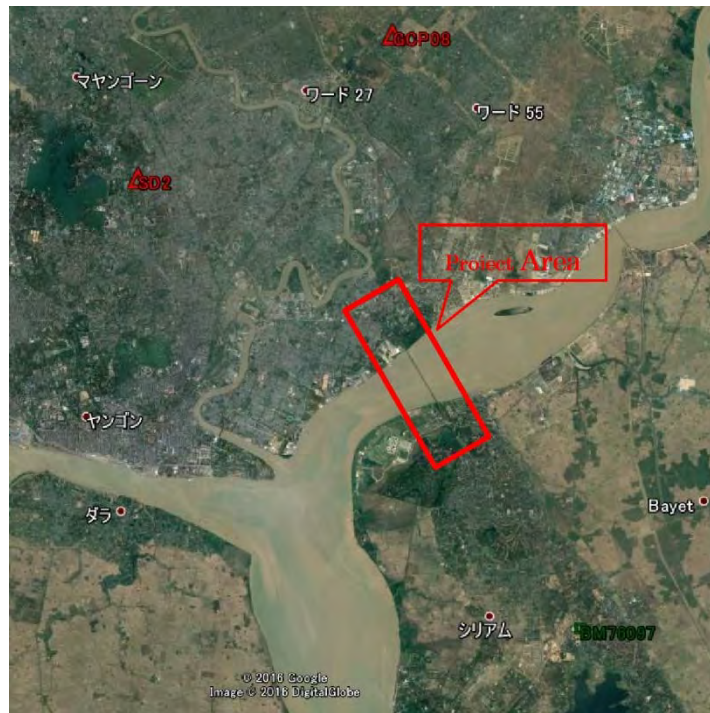
図 2.2.1 基準点位置図

調査地区に基準点を設置する前に、使用する既設基準点の選定を行い下図に示す基準点 (GPS 点、水準点) を採用した。

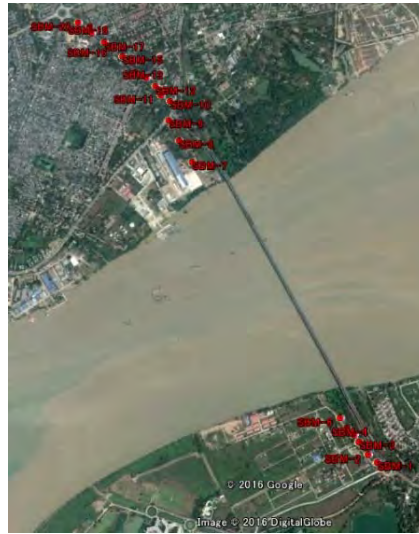
図 2.2.3 2次基準点配置図

- GPS 測量の観測結果は、39 通りの環閉合で点検し、良好な結果であった。(付録-3)
- 網平均計算の標準偏差は 0.051m であった。(付録-4)

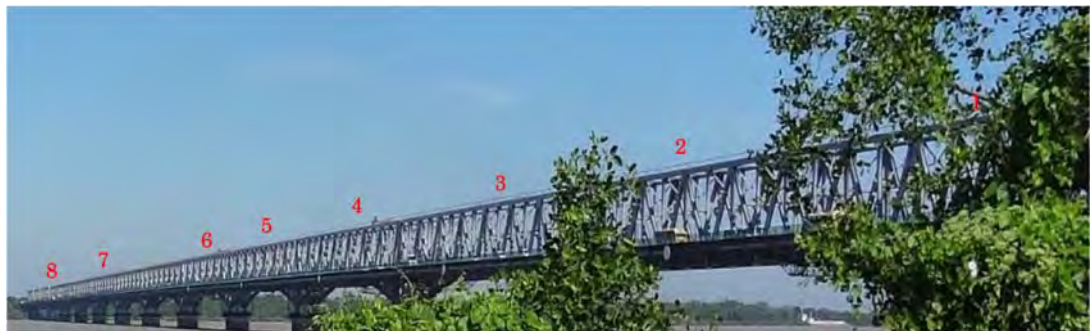
図 2.2.6 既存タンリン橋桁下高の測量箇所

バゴ橋の道路縦断線形においてコントロール条件となるタンリン橋の航路目標版の桁下高 6 点を測定しクリアランスを確認した。測量は 2 回行い、標高の確認を行った。

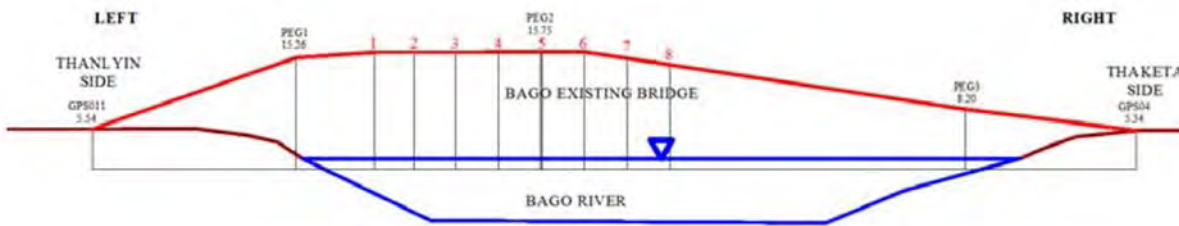
図 2.27 既存タンリン橋縦断図（略図）

図は既存のタンリン橋の縦断図（略図）である。現在、特に大型貨物船は、主要航路が左岸側になっている。これは橋のほぼ中央から右岸に向かって低くなっているためである。

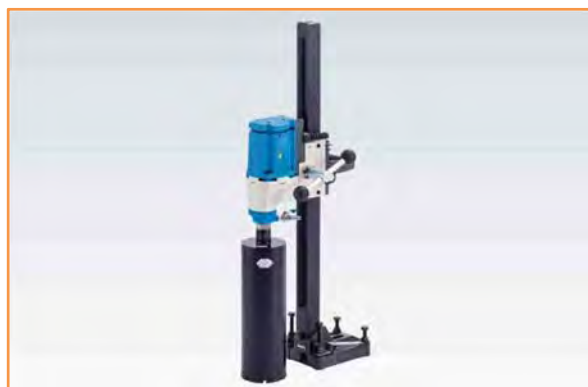
写真 2.3.1 コアカッター

基本的には、シャベルを用いてサンプリング作業を行った。しかし、路床の No.1 ポイントは道路上にコンクリート舗装があったため、コンクリート舗装を取り除いた後にサンプリング作業を行った。コンクリート舗装の除去は、コアリングカッターの直径 160mm を使用して行った。

写真 2.3.1 に使用したコアカッターを示す。

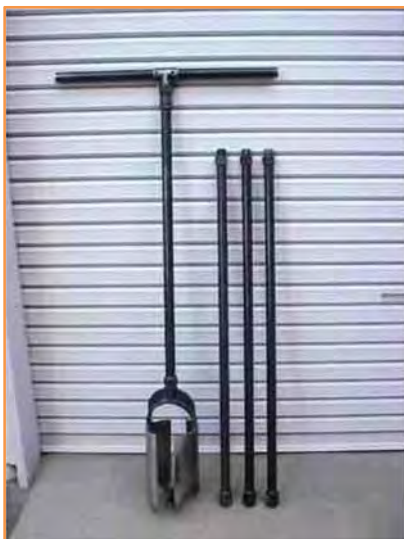
写真 2.3.2 オーガー

写真 2.3.2 に使用したオーガーと写真 2.3.3 にダブルスコップを示す。
