インド国
北東州道路網改善事業準備調査

準備調査報告書

(第3巻: 国道54号と国道51号の追加調査および
設計更新のための技術支援/技術仕様書作成および土木工事
の契約モード変更等に係る技術支援)

日本工営株式会社

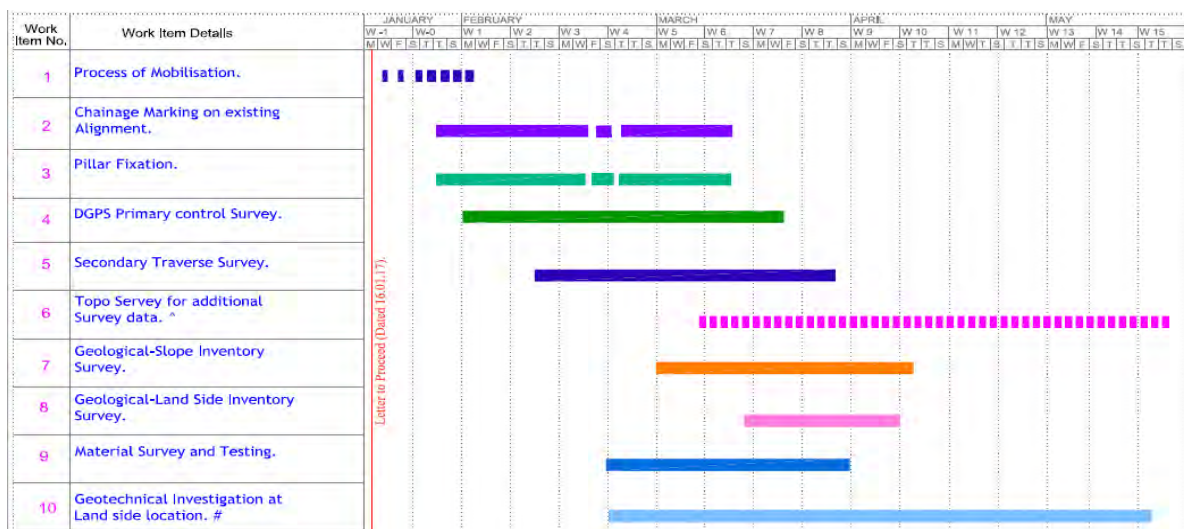
図 2.2-1 国道 54 号追加調査の作業スケジュール

追加調査コンサルタントのおこなう国道 54 号追加調査の実施スケジュールを図 2.2-1 に示す。

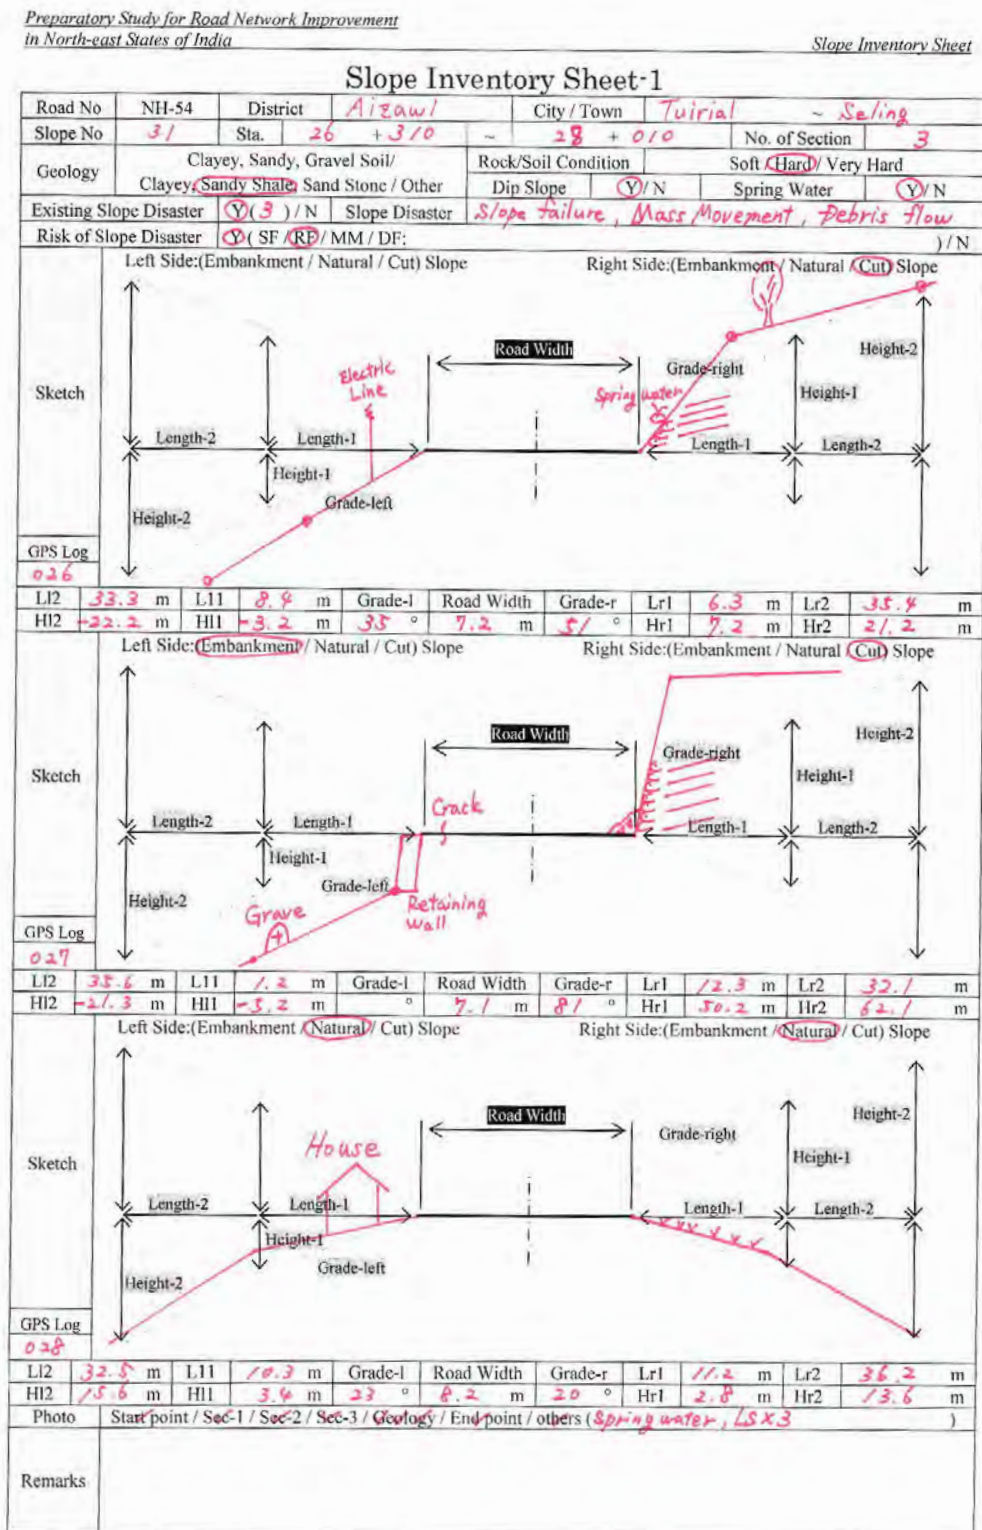
図 2.3-2 斜面調査インベントリーシート(一般部)

- 斜面インベントリ—調査で使用するインベントリ—シートについて、一般部用のシート案を **図 2.3-2** に示す。また、危険斜面箇所用のシートについては JICA 準備調査と同じものを提案する。

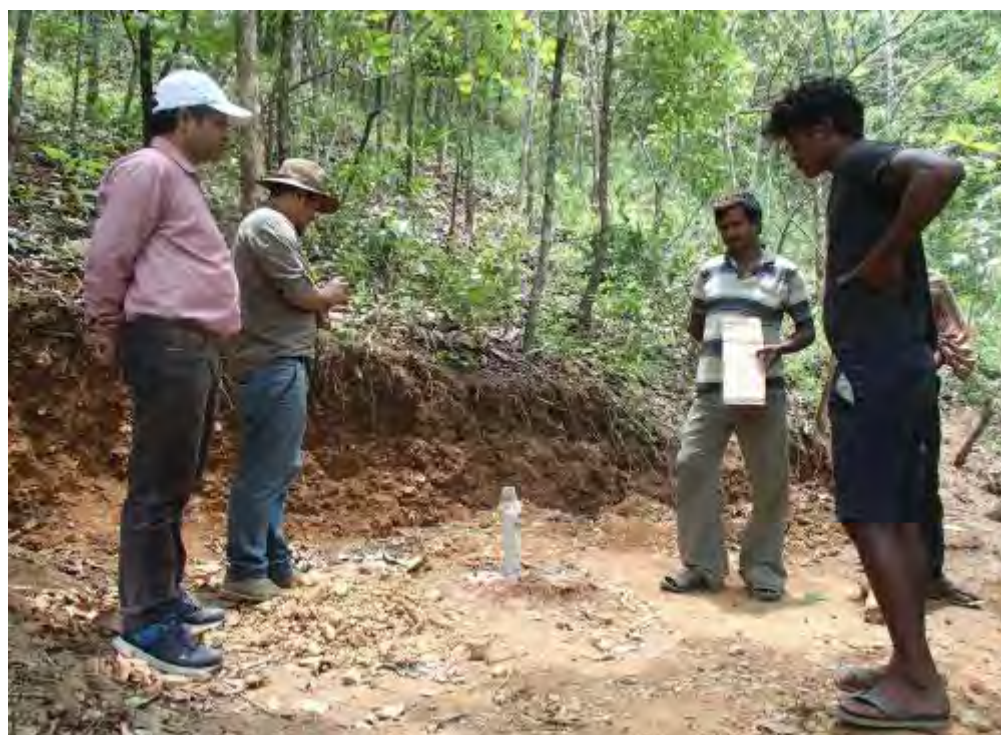
図 3.3-3 ボーリング調査 (水位観測孔の設置)

- ボーリング調査実施位置：前述(3)の共同現地確認を実施したにも関わらず、いくつかの地点で、指示とは異なった位置で調査が実施されていた。BPCに、調査結果が解析・設計に適用できない旨通告するとともに、調査の目的を再確認し、再発防止を依頼した。
- 水位観測孔の保全：ボーリング掘削後に挿入した水位観測用のPVCパイプが地元住民により埋塞、破損されている箇所が認められたため、地元住民への説明やロック装置の追加を依頼した。
- 適正なコアサンプルの採取：コア採取率が低いため、調査開始当初から送水量の調整やビット回転速度、荷重調整など、コア採取率向上のための方策を依頼した。それに加え、標準貫入試験(SPT)実施箇所間のコア採取が行われていなかったため、適正に採取するよう依頼した。
- 標準貫入試験(SPT)実施間隔：BPCの保有サンプラー器具の仕様から、1.5mごとにSPTが実施されていたが、1mごとが世界的な標準であり、1mごとに実施するよう依頼した。またBPCのTORに記載のとおり、N値が50以上の深度を最低3m確認するまで、SPTの実施を継続するよう、指導した。
- ボーリングコアサンプルの適正保管：ボーリング調査実施中の現地確認において、ボーリングコアサンプルが適正に、試料箱に格納されていない状況が確認された。調査の信頼性が損なわれるため、調査団はBPCに厳重に注意した。
- ボーリング柱状図の記載：調査団は、BPCが提示したボーリング柱状図のフォーマットをレビューし、地すべりのすべり面深度および地下水位深度を追加するとともに、地質・地盤工学的観点から記載するよう指導した。
- ボーリングコアサンプル記録写真：調査団は、記録写真について、コアサンプルをビニール袋から取り出し、性状が細かく分かるよう撮影するよう指導した。
- 地下水位観測間隔・回数：調査団は、ToRに規定されているように、地下水位の観測間隔・回数を週に2回、5週間の間隔で、適正に実施するよう指導した。

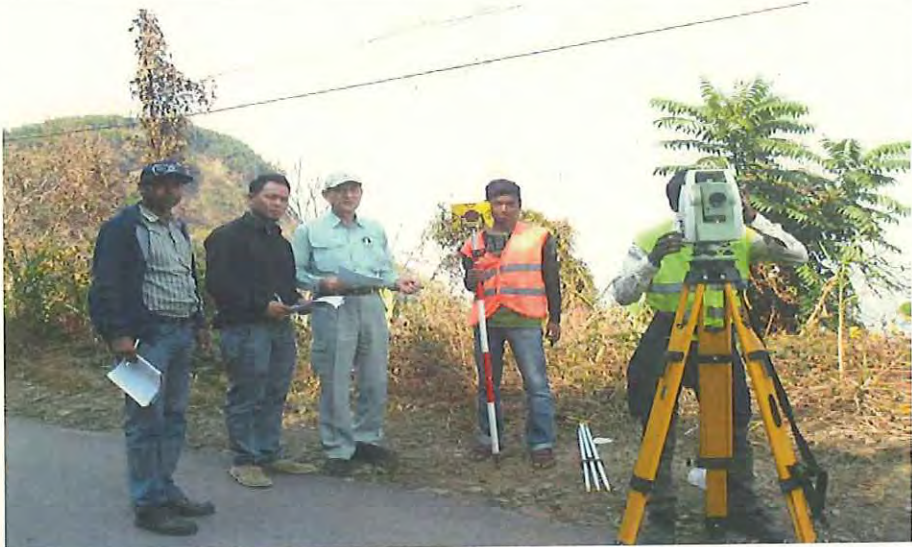
<p align="center">Photo No. 10</p> <p>DATE: 9-March-2017</p> <p>DESCRIPTION: Secondary Control Point Survey (TBM) Works Total Station Survey Team-B Observation</p> <p>LOCATION: Sta. 59+250</p>

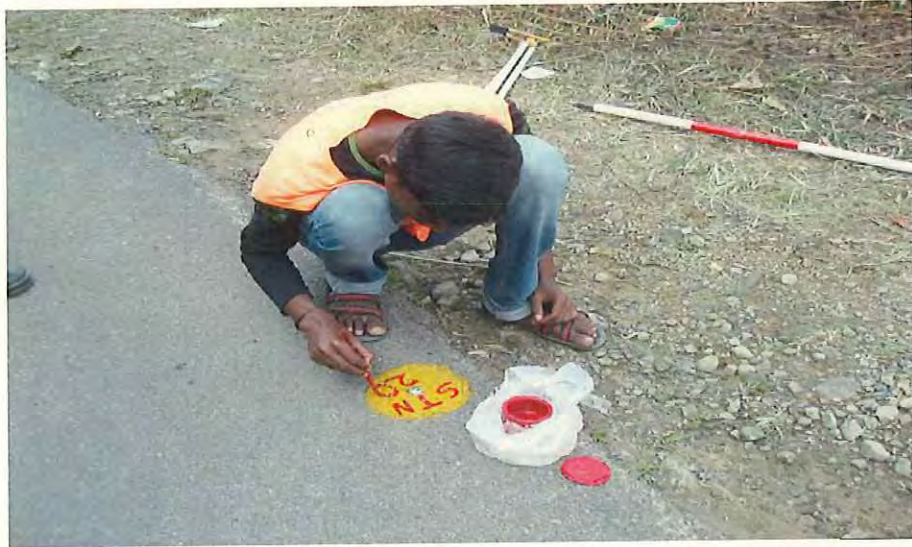
<p align="center">Photo No. 11</p> <p>DATE: 9-March-2017</p> <p>DESCRIPTION: Secondary Control Point Survey (TBM) Works Total Station Survey Team-B Painting of Traverse Point</p> <p>LOCATION: Sta. 59+300</p>

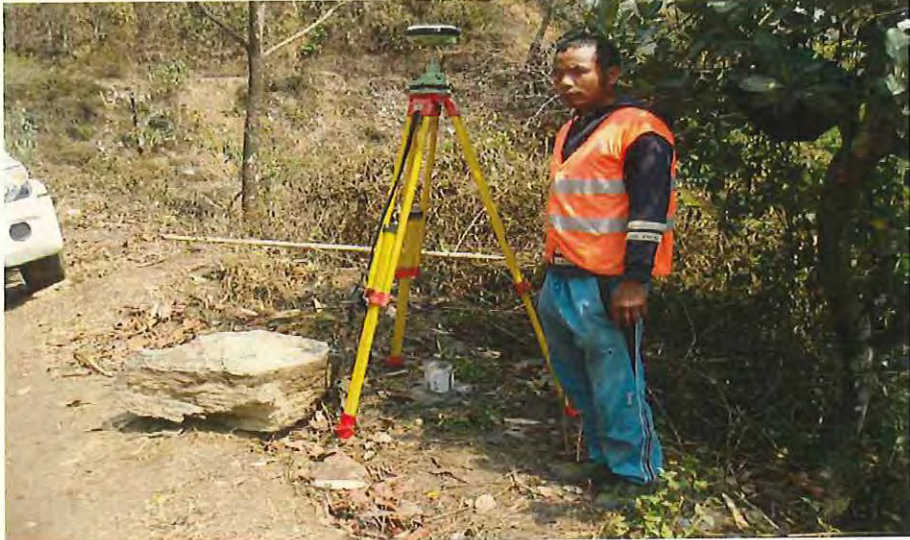
<p align="center">Photo No. 19</p> <p>DATE: 10-March-2017</p> <p>DESCRIPTION: DGPS Survey Works on Reference Point Pillar (GCP62A) Receiving the Satellite Data</p> <p>LOCATION: Sta. 162+500</p>

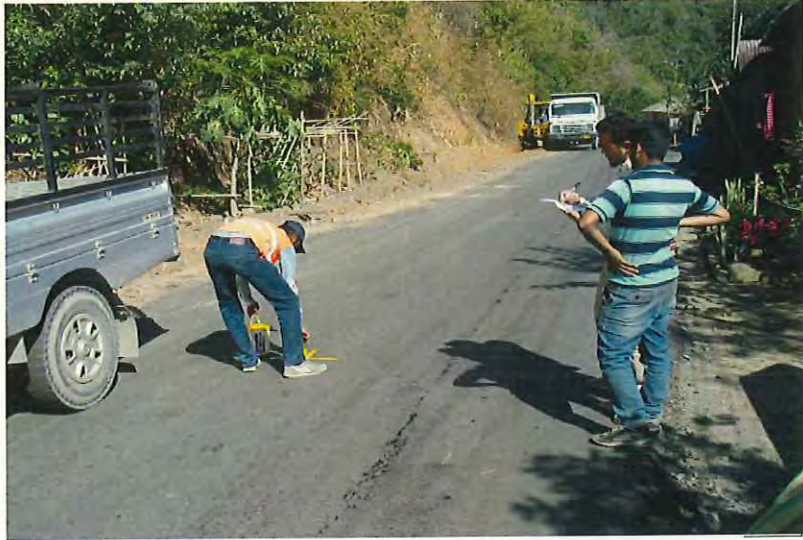
<p align="center">Photo No. 10</p> <p>DATE: 16-March-2017</p> <p>DESCRIPTION: Chainage Marking Works on Existing Alignment Hearing to Team-A</p> <p>LOCATION: CH 232+625</p>

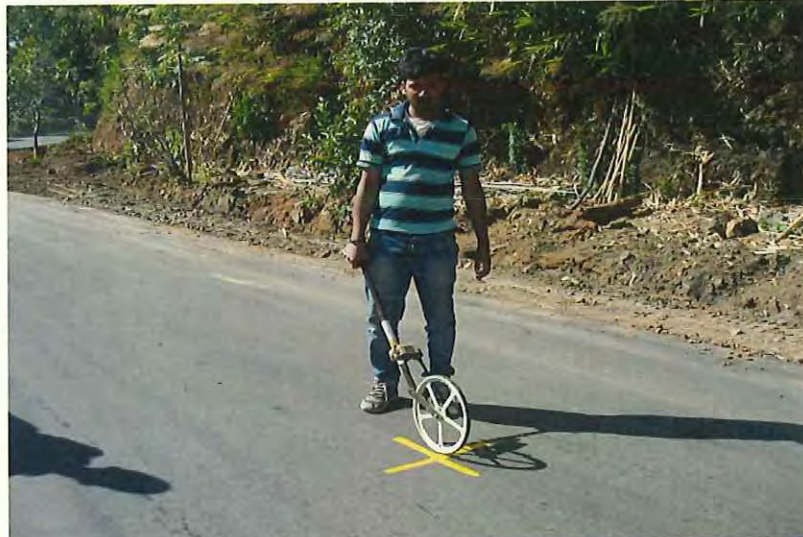
<p align="center">Photo No. 11</p> <p>DATE: 16-March-2017</p> <p>DESCRIPTION: Chainage Marking Works on Existing Alignment Distance Measuring Wheeler (Team-A)</p> <p>LOCATION: CH 232+625</p>

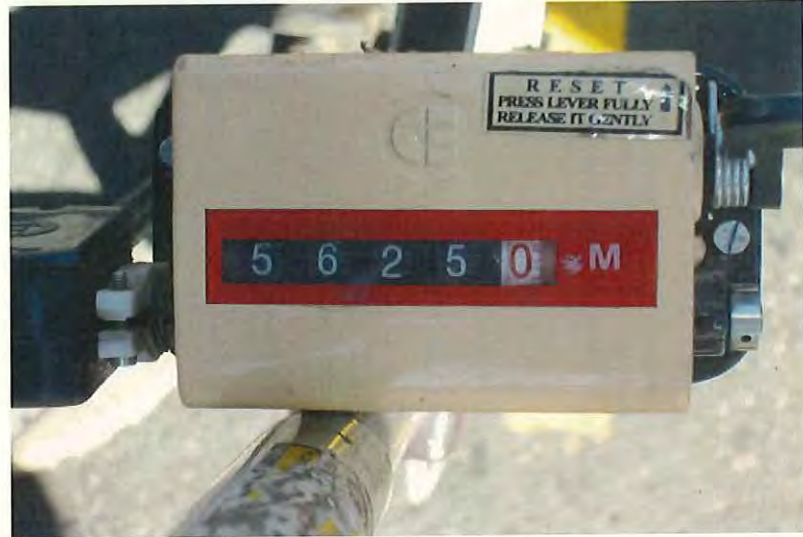
<p align="center">Photo No. 12</p> <p>DATE: 16-March-2017</p> <p>DESCRIPTION: Chainage Marking Works on Existing Alignment Distance Meter (Team-A) 5km+625m from CH 227+000</p> <p>LOCATION: CH 232+625</p>

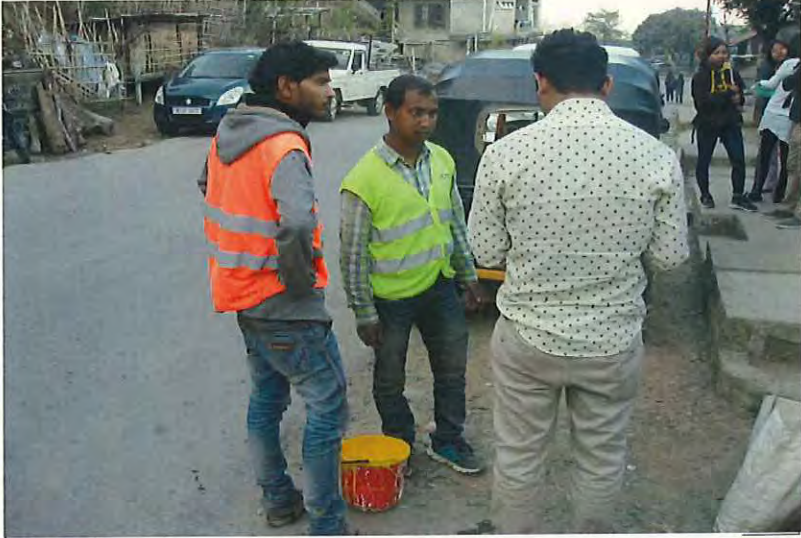
<p align="center">Photo No. 13</p> <p>DATE: 16-March-2017</p> <p>DESCRIPTION: Chainage Marking Works on Existing Alignment Hearing to Team-B</p> <p>LOCATION: CH 296+229</p>

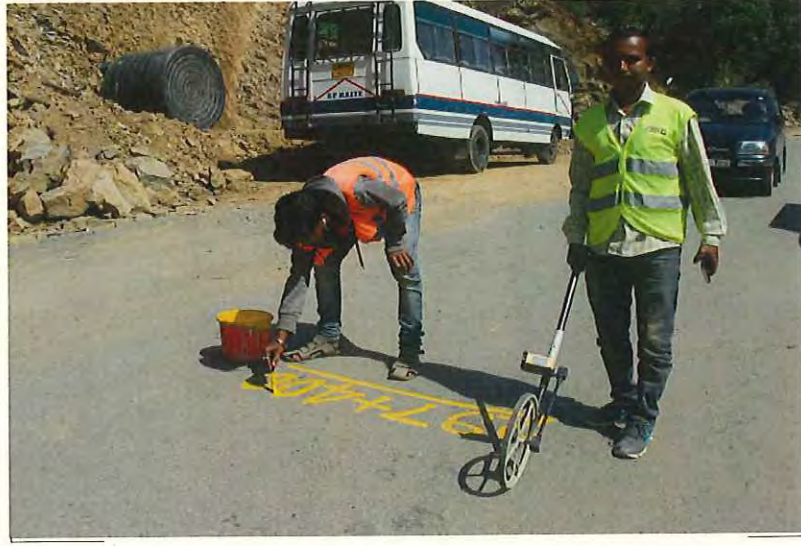
<p align="center">Photo No. 15</p> <p>DATE: 16-March-2017</p> <p>DESCRIPTION: Chainage Marking Works on Existing Alignment Painting & Distance Measuring (Team-B)</p> <p>LOCATION: CH 297+400</p>

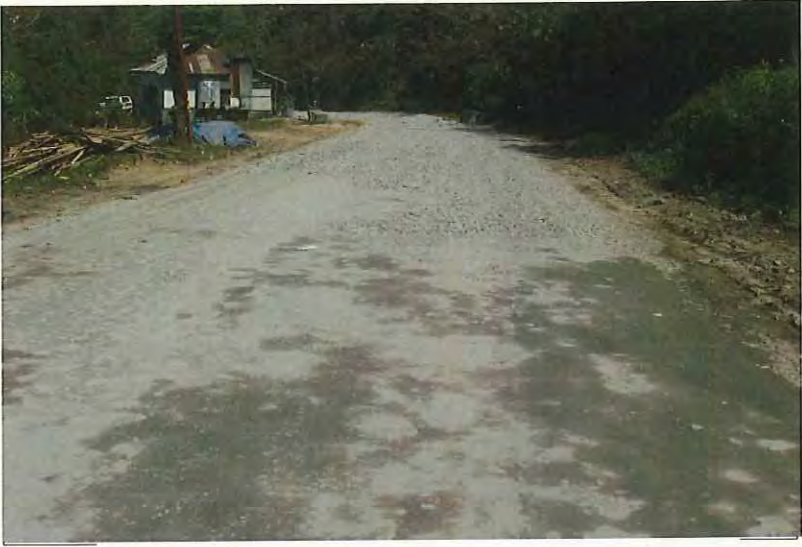
<p align="center">Photo No. 25</p> <p>DATE: 17-March-2017</p> <p>DESCRIPTION: Road Repairing Works by PWD Base Course Works</p> <p>LOCATION: CH 200+000</p>

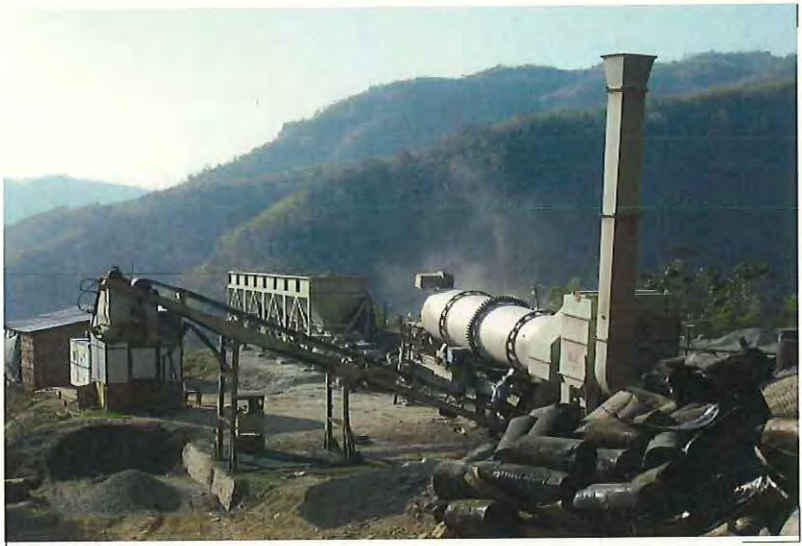
<p align="center">Photo No. 26</p> <p>DATE: 17-March-2017</p> <p>DESCRIPTION: Road Repairing Works by PWD Portable Asphalt Mixing Plant</p> <p>LOCATION: CH 193+000</p>
