バングラデシュ国  
ダッカ国際空港の運営に係る  
情報収集・確認調査

ファイナルレポート

平成 30 年 10 月  
(2018 年)

独立行政法人  
国際協力機構 (JICA)

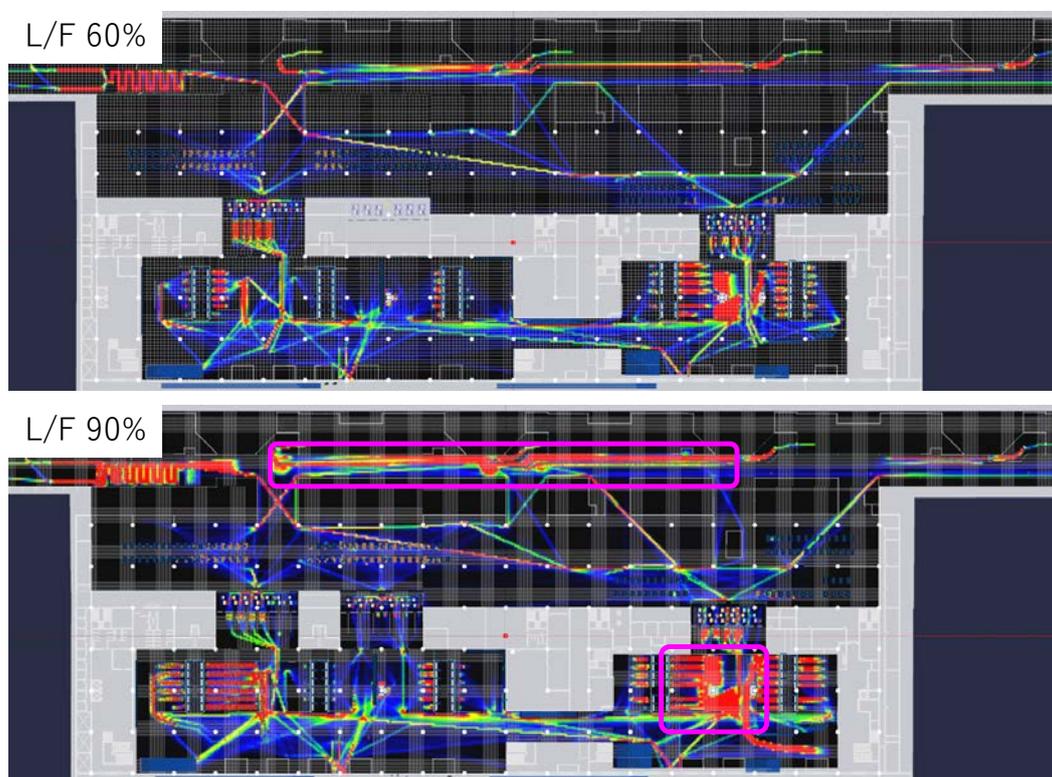
図 3-1 ロードファクター60%と90%の比較（出発）

出発階の利用頻度（ロードファクター60%と90%の比較）について、ロードファクターが60%から90%に上がることで、チェックインカウンターの Row D と Row E の間、及びセキュリティ・コントロール前のコンコースにおいて、旅客の通過頻度の上昇が確認された。いずれも旅客動線が交錯する場所であり、旅客流動上混雑悪化の要因となる可能性が高いと考えられる。

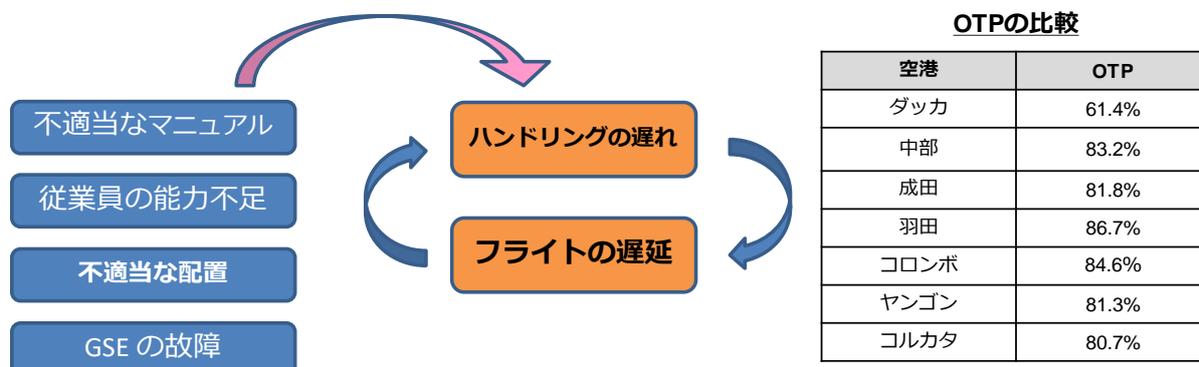
図 6-2 ランプサービスの原因・問題

定時運航率（OTP）について、ダッカ国際空港は約60%程度となっており、同規模空港及び日本の空港が80%程度と比較してもかなり低い数値となっている。定時運航率が低い主たる原因

としては、不適当な SOP/マニュアル、GSE 不足、GSE の非効率な配置及び頻繁に起こる GSE の故障が挙げられる。ランプサービスにおけるグランドハンドリングの遅れが他フライトの遅延を引き起こし、再度ハンドリングが遅れるという悪循環に陥っている。

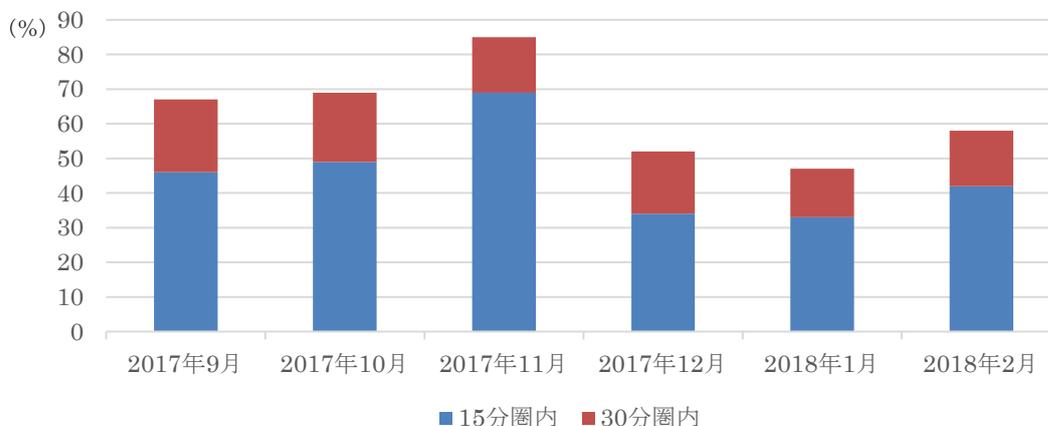
図 2.2-17 ビーマン航空 定時運航率

2017年9月から2018年2月までの半年間のビーマン航空における旅客便の定時運航率の傾向を分析した。図 2.2-17 より、月によってバラつきはあるが、平均 46%の便が出発予定時刻より 15 分以内に出発している。また、平均 63%の便が出発予定時刻から 30 分以内に出発している。

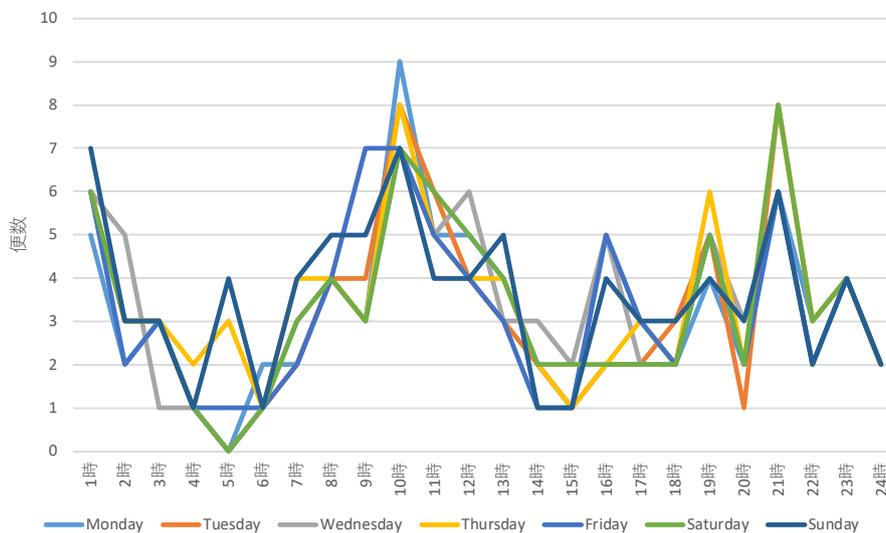
図 2.3-4 曜日・時間別ダッカ国際空港出発予定便数

夏ダイヤ（2018年3月25 - 2018年10月28日）の旅客便の時間帯毎の便数について、図 2.3-4 に出発便、図 2.3-5 に到着便を示す。出発便については、9時～11時及び20時～22時、到着便については、8時～10時及び16時～18時に混雑のピークがある事がわかる。

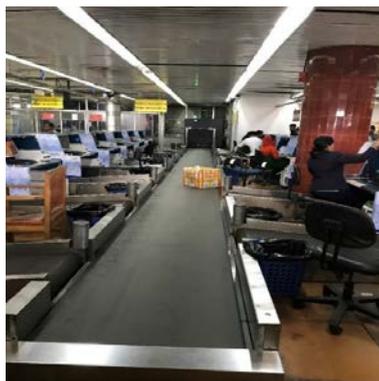
写真 2.4-22 Baggage Belt

- ➔ チェックインカウンター内にバゲージ・ベルト、ソーティングリアの境界線に X 線と監視室がある。
- ➔ それぞれのカウンターに、CUTE (SITA) とパスポートリーダー、ボーディングパス・プリンター、バゲージタグ・プリンターが設置されている。カウンターに傷みがあり、ペイントは所々剥げている。
- ➔ 現在は、吊り下げ式の看板を使用している。
- ➔ 全てのチェックインカウンター上部にデジタルディスプレイを設置済みである。
- ➔ BHS 故障により、ベルトが止まるケースがある。最大半日ほど修理に時間がかかる時があり、その際には、預け荷物を手運びで対応している。

BHS 故障により BAGBELT が半日も停止する。その際には手運びをしなければならない。	<ul style="list-style-type: none"> <li>障害時の対応状況</li> <li>保守点検が確実に実施されていない</li> </ul>	課題 1-21
施設・機材	チェックイン	チェックインカウンターが足りず、狭く混雑している。	<ul style="list-style-type: none"> <li>施設の現状</li> <li>カウンター数が足りず、少ないカウンターでチェックインを実施している。</li> <li>出国書類の記入台がチェックインカウンター隣接の柱に付随しており、旅客の滞留を発生させ混雑の一原因になっている。</li> <li>カートが置き去りになったまま、邪魔になっている。</li> <li>航空会社によっては、チェックインカウンター内への見送りの方の立ち入りを制限していない。</li> </ul>	課題 1-22
	ビーマン航空チェックイン	Row D の左側は狭く、旅客の混雑が激しい	<ul style="list-style-type: none"> <li>施設機材の現状</li> <li>予備品の保有状況</li> <li>スタンションポールの設置が足りず、旅客の待機列のコントロールできていない。また、使用済みカートが片付けられず放置されている。</li> </ul>	課題 1-23
	チェックイン	チェックインカウンターの表示が分かりづらい。	<ul style="list-style-type: none"> <li>施設機材の現状</li> <li>航空会社の表示は吊り下げ式の看板であり、大半は便名/行き先が表示されていない。</li> </ul>	課題 1-24
		チェックインカウンターに傷みが発生しており、ペイントが所々剥げている。	<ul style="list-style-type: none"> <li>施設機材の現状</li> <li>施設機材の更新状況</li> <li>保守点検が確実に実施されていない。</li> </ul>	課題 1-25

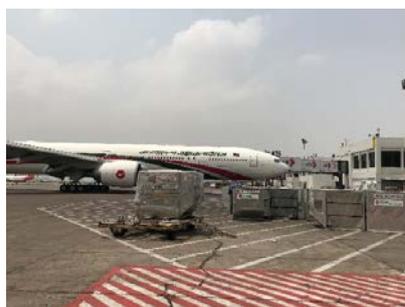
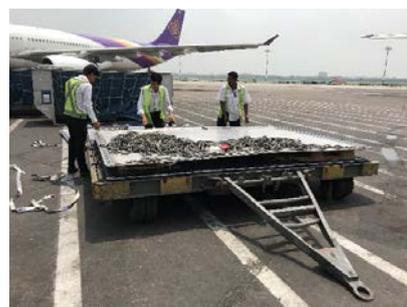
写真 2.4-55 放置されている空きコンテナ

- PBB 操作員のスキルにバラツキがあり、時間がかかる。
- PBB オートアジャスター機能が不調である。
- PBB キャノピーが機体に固定していないため、雨水が吹き込む。
- PBB キャノピーに穴が開いており、そこから大量の蚊が機内に侵入している。そのため、マレーシア航空便で、2時間遅れた事例が報告されている。
- ドーリーは、ブレーキなしで固定されていない状態が見られる。航空機が損傷するリスクがあり、過去には3件の事故が発生している。
- 乱雑に置かれている等不適切にコンテナが取扱われている。
- ドーリー上のコンテナが固定されていないため、航空機への損傷リスクがある。
- ランプ上（航空機付近）に、空コンテナが直置きで放置されている。

- ドアオープンもしくは半オープン状態があり、その場合強風で吹き飛ばす可能性がある。
- ランプ内の車両運転スピードは、特段のスピード超過は認められない。
- スタッフの服装については、規定で定められた安全ベストを全員着用している。一方、安全靴と手袋は、着用バラツキがある。特に、靴は、サンダル履きの職員が多く見受けられ、手袋を着用している職員は、少数である。
- バルク機材において、手荷物の取り降ろし時に、そのまま落下させる及び投げ等行為があり、荷物の丁寧な取扱いが実施されていない。
- 受託航空会社の到着便（バルク機材）において、ベルトローダー車の提供がなく、貨物ドアより直接手荷物を取り下ろしている。これは、機材と人員不足に起因すると考えられる。

航空機の損傷リスクにつながる、ハンドリングの実態を確認した。具体的には、「ドローリーは、機側にてブレーキなしの状態」、「ドローリー上のコンテナがロックされていない状態」、「ランプ上（航空機付近）に空コンテナを放置（ランプ上に直置き）し、コンテナのドアはオープン若しくは半オープン状態のため、強風で吹き飛ばす可能性がある」などである。また、「ドローリー操作が乱暴なため、柱に多々ぶつかっており、ドローリーの損傷を招き、短期間で使用に支障がでる」等、GSE の乱雑な操作も発生している。コンテナヤード（コンテナ置場）においては、直置き、ドア開放、乱雑な配置、パレットの乱雑な重ね、コンテナのダメージ放置、ネット及びロープの乱雑な放置、ゴミの放置など管理されていない状態であり安全上のリスクが高い状態であった。サンダル履きで作業している作業員もおり、作業員の怪我リスクも高い。全般として、安全リスクが高い状態である。

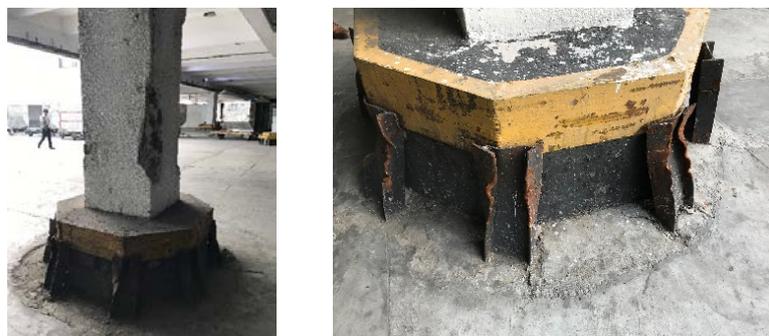
写真 2.4-57 損傷を受けた柱

- 受託航空会社出発便において、貨物用扉を閉じた後、プッシュバック・トラクターの待ち時間が発生することがある。その結果、出発遅延によりスポットが空かず、到着便のスポット待ちが発生し、更なる遅延を招く事態になる。
- 出発ソーティングエリアの柱に無数の傷跡認められるが、ドーリーを操作する際に、柱にぶつかっていると考えられる。その結果、ドーリーが損傷し、短期間で使用に支障がでていると想定される。

・職員の能力の問題	(PBB) PBB OPERATOR の能力のバラツキがあり、時間がかかる。	・教育訓練不足 ・能力向上策が無い。	課題 2-14
		(GSE 機材) 出発ソーティングエリアの柱に無数の傷跡あり。ドーリー操作が乱暴なため、柱に無数ぶつかりドーリーの損傷を招き、短期間で使用に支障がでる。	・教育訓練不足 ・安全品質向上策が無い。	課題 2-15
	・マニュアルの問題 ・コミュニケーションの問題	(PBB) PBB アサインの原則は「FIRST COME, FIRST SERVE」とのことであるため、スポットアサインが遅い。	・実作業とマニュアルの齟齬 ・正確な指示ができていない ・指示内容の理解不足 ・夏ダイヤ冬ダイヤ毎の基本アサインがないため、その時々運用になっている。	課題 2-16

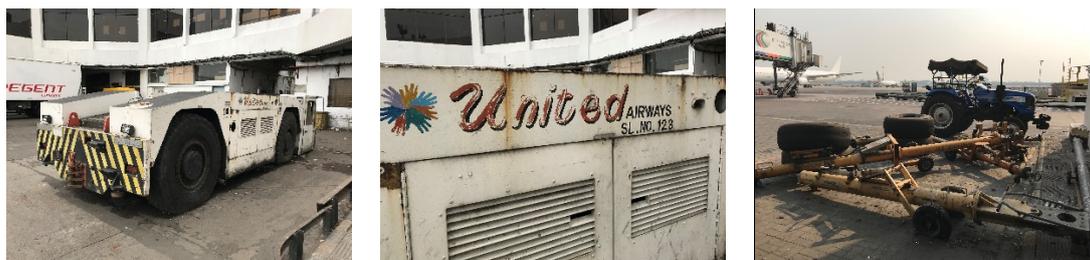
写真 2.4-58 故障して放置された GSE

- ターミナルビル側の数か所で故障している GSE が放置されている。

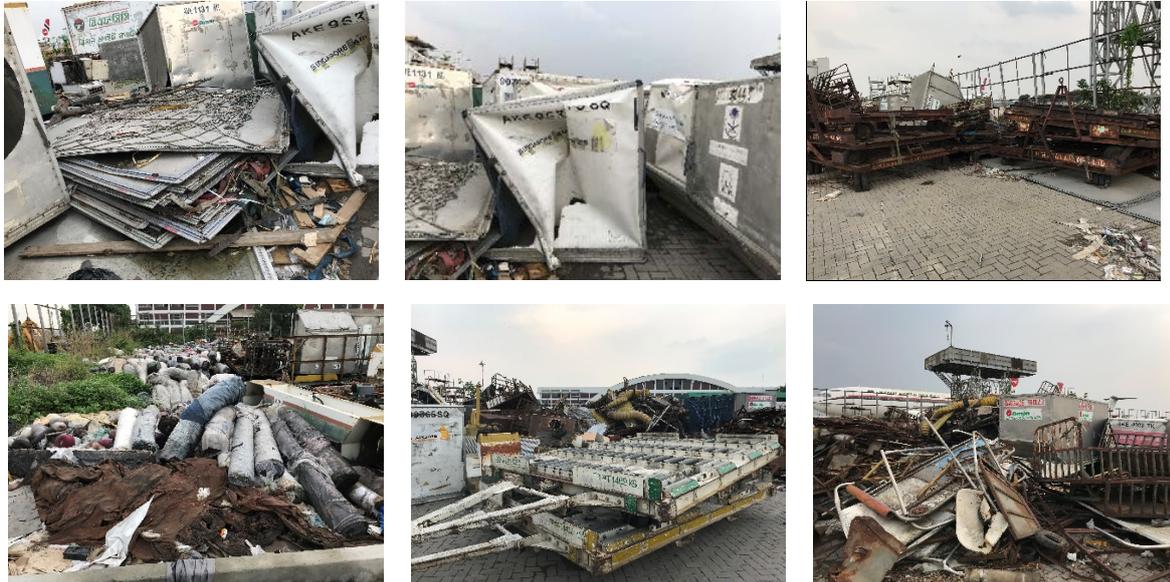
写真 2.4-59 コンテナ置場

- コンテナヤード（コンテナ置場）は直置き、ドア開放、乱雑な配置、パレットを乱雑に重ねる、コンテナのダメージ放置（コンテナを壊れた状態で放置）、ネット及びロープの乱雑な放置及びゴミの放置が見られ、適切に管理が行われていない状態である。

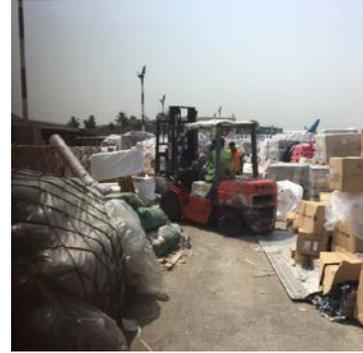
写真 2.5-3 フォークリフトの動  
線が確保されていない様子

フォークリフトについては、8 トン以上の重量フォークが 8 台あるのに対して、通常上屋内で使用頻度が高い 3 トン以下の軽量フォークが 2 台のみとなっている。ラック部分ではリーチフォーク (Narrow Aisle Stacker) を使用しているが、半数は故障しており、フォークリフト全体でも 3 割以上が故障している。

フォークリフトの動線が確保されて  
いないため動きづらく、周辺の  
貨物に損傷を与える恐れもある

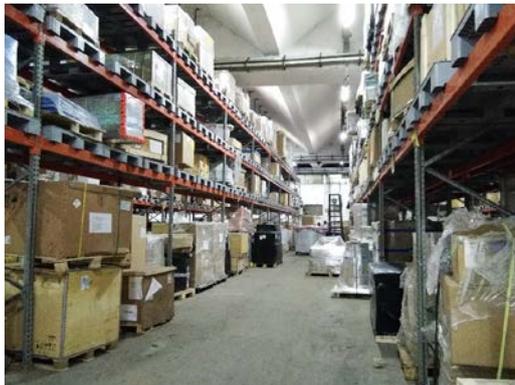
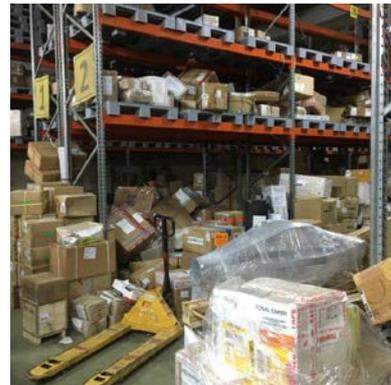
写真 2.5-4 ラック間の通路に直置された貨物

Narrow Aisle Stacker と呼ばれる、ラックの高所へ貨物を持ち上げるリーチフォークが 10 台あるが、半分は故障している状況である。輸出上屋では通路に貨物が直置きされている為、リーチフォークの通行の妨げとなっている。

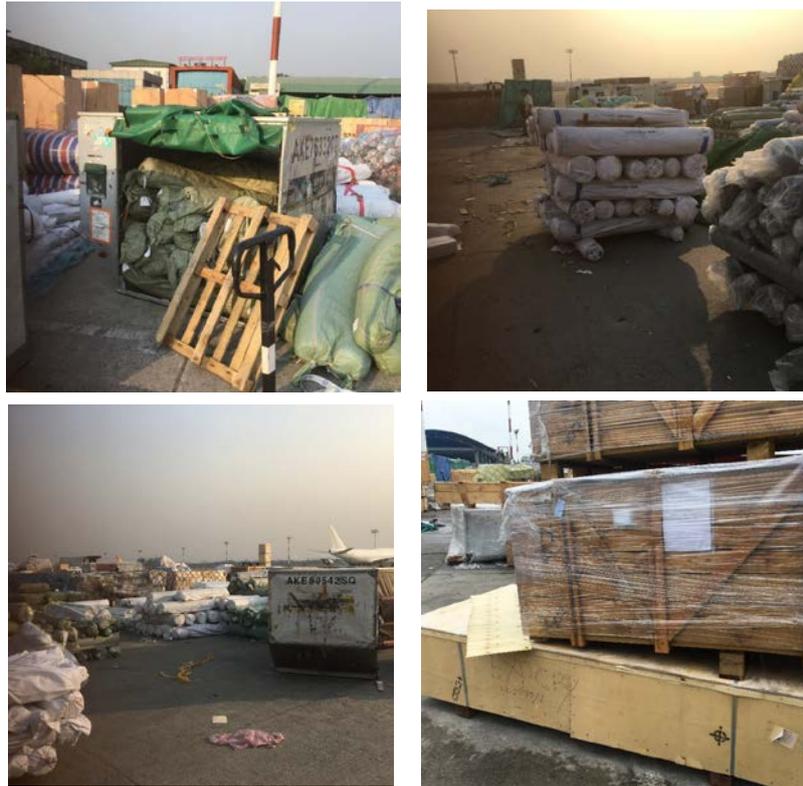
上屋内に入りきらない貨物は、ランプ側に置かれている。航空機から降ろされたドーリーに載せられた貨物は、上屋内に入れなため、周回道路近辺に置かれる。ビーマン航空の作業員は、それらの ULD を基本的に人力のみでバラしている。スキッドやパレットの指定蔵置場所がないため、ランプ近辺には、地面に直置きされた貨物、バラし途中の ULD、パレット、カーゴ車等が雑然と置かれており、荷物の雨濡れ、損傷、紛失の原因となっている。

また、周回道路を越えてランプに置かれた貨物もあるため、安全上でも問題がある。

上屋前の地面に散らばった貨物、ULD、スキッド等

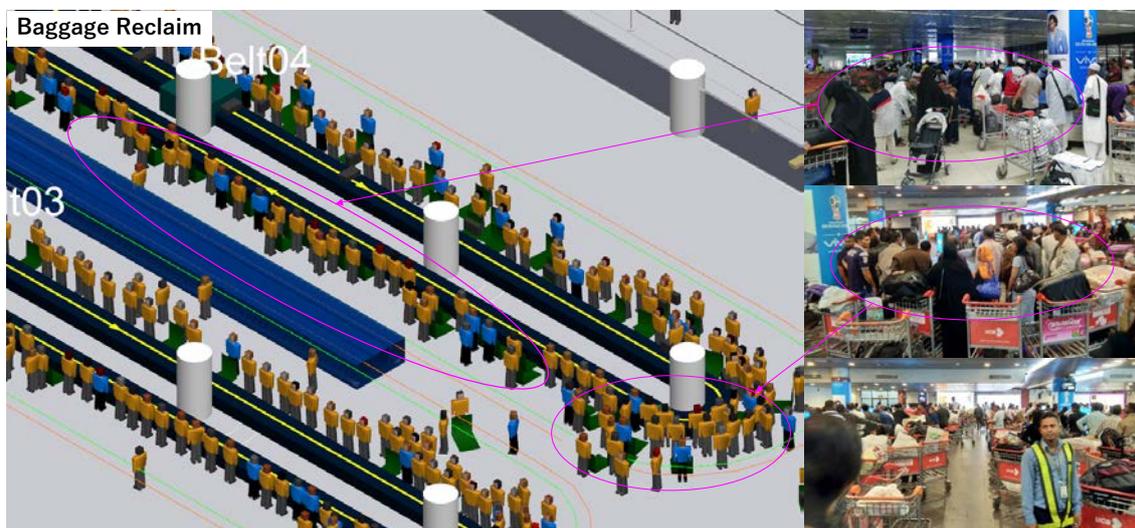
図 3.6-13 再現性の確認（バゲージクレーム）

バゲージクレーム周囲に、多くの旅客がカートを持った状態で滞留している状況と近い状況が再現できていることが確認された。

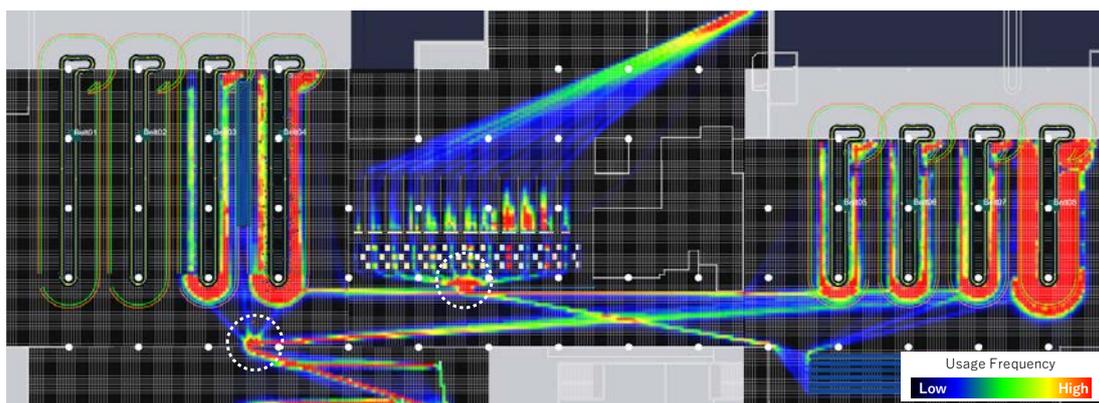
図 3.6-27 現況ケース 利用頻度 (到着)

現況ケースにおける到着エリアの利用頻度をみると、バゲージクレーム周囲を除き全体的に余裕がある状況が確認できた。部分的にはイミグレーションエリアの出口及び税関・検疫エリアの入口付近が高くなることが分かった。

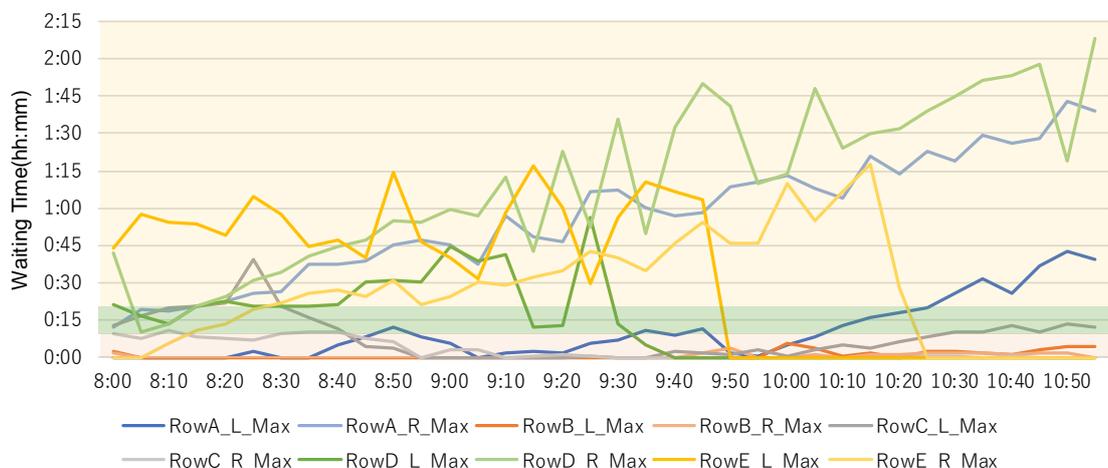
図 3.6-33 ケース 2 最大待ち時間 LoS (チェックインカウンター)

ケース 2 におけるチェックインエリアの最大待ち時間 LoS をみると、全体的に Optimum から Sub-Optimum の待ち時間になる傾向があると考えられる。特に、ビーマン航空が主に利用する Row D や、ビーマン航空のロンドン便や大型機を用いるカタール航空の便がアサインされる Row E において、他の Row と比べ最大待ち時間が長くなる傾向があると考えられる。

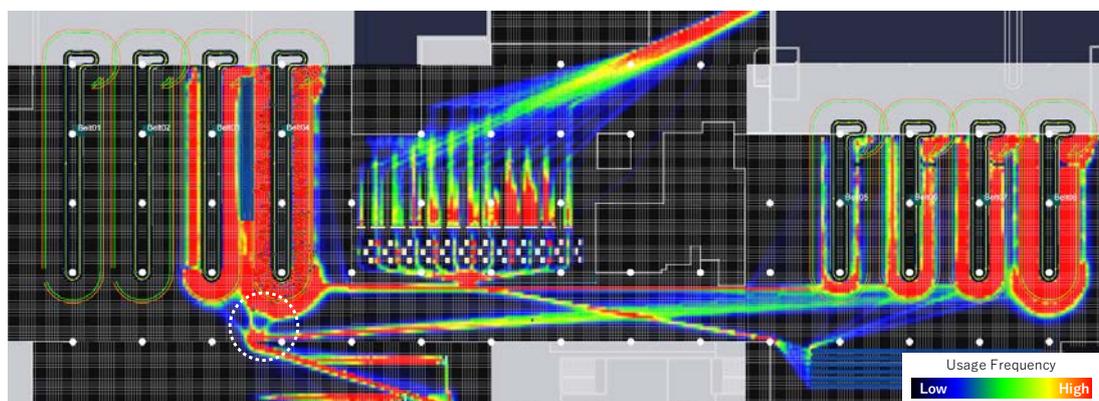
図 3.6-39 ケース 2 利用頻度 (到着)

ケース 2 における到着エリアの利用頻度をみると、現況と比べてバゲージクレーム周囲を除き全体的に悪化している状況が確認できた。特に、Belt 04 周囲の混雑と税関・検疫エリアの入口付近の混雑箇所が近くなり、ロードファクターや便の到着状況によっては混雑範囲が重なる可能性があることが分かった。

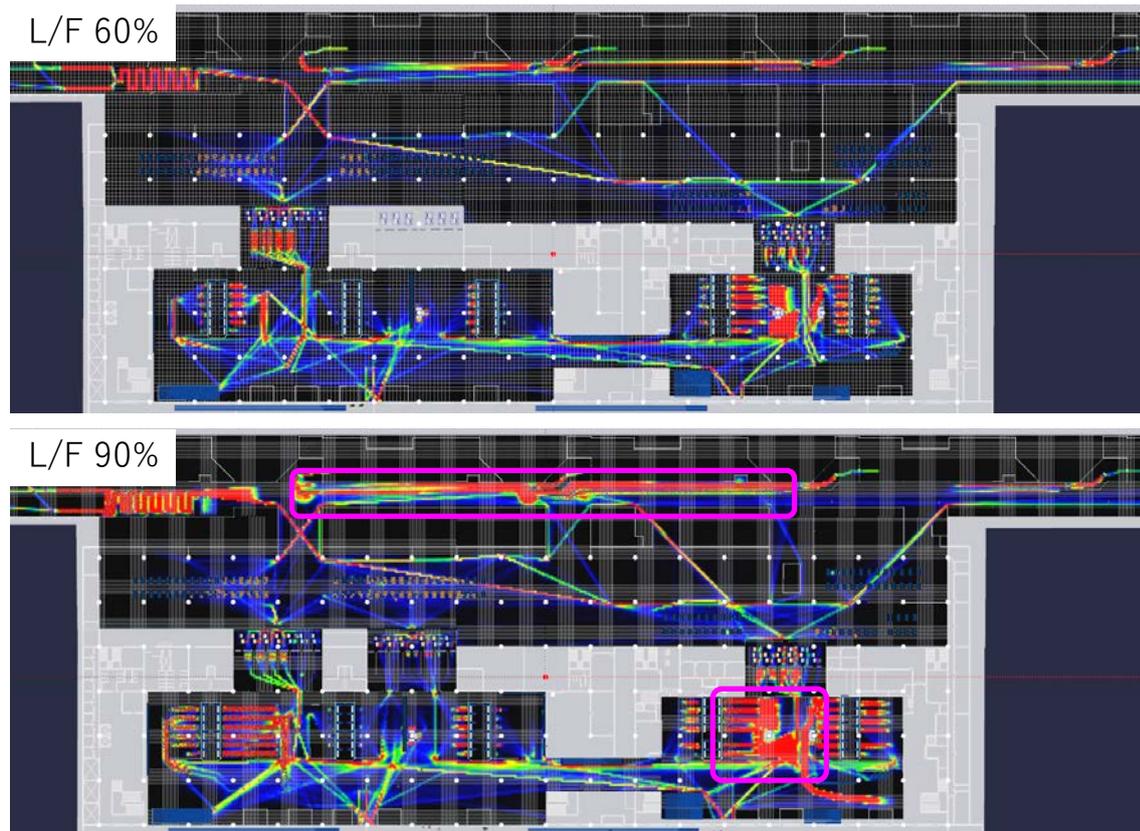
図 3.6-52 ロードファクター60%と90%の比較（出発）

ロードファクターが 60%から 90%に上がることで、Row D と Row E の間及びセキュリティ・コントロール前のコンコースにおいて旅客の通過頻度の上昇が確認された。いずれも旅客動線と交錯する場所であり、旅客流動上混雑悪化の要因となる可能性が高いと考えられる。

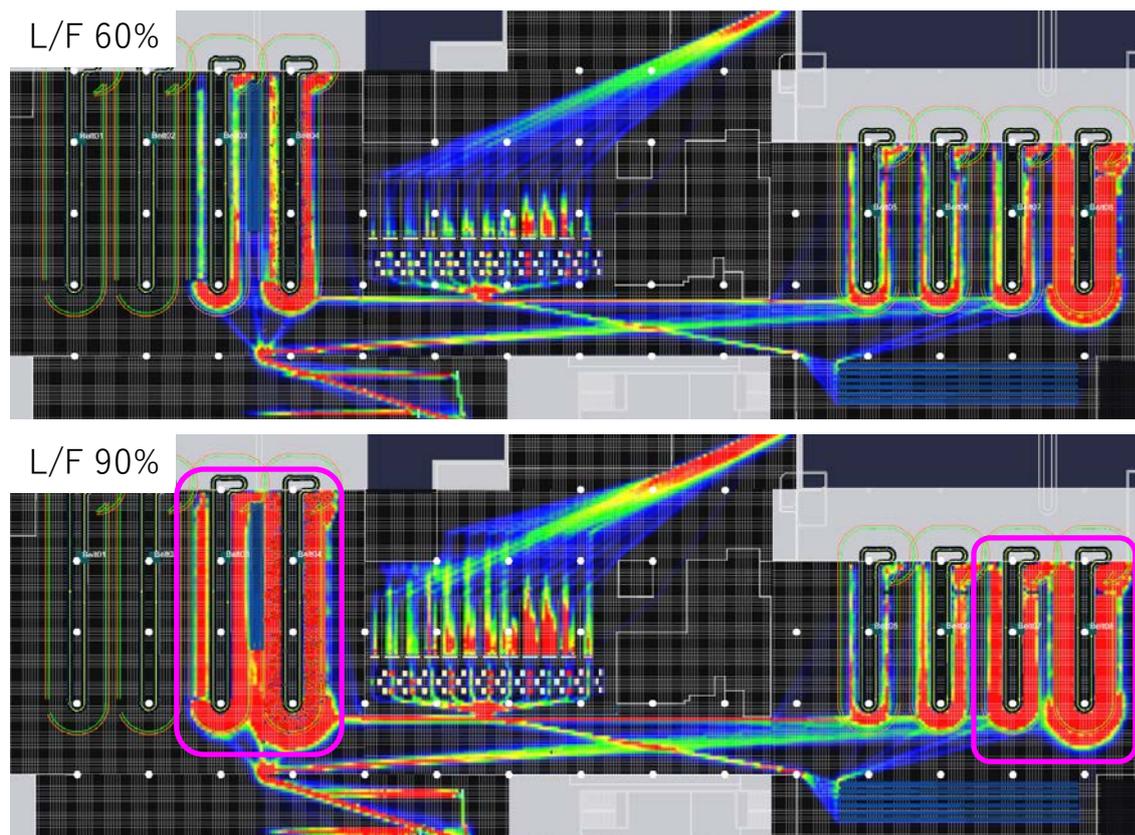
図 3.6-53 ロードファクター60%と90%の比較（到着）

ロードファクターが60%から90%に上がることで、バゲージクレーム周辺において旅客の通過頻度の上昇が確認された。Belt 03 と Belt 04 や、Belt 07 と Belt 08 の隣接するバゲージクレームにおいては、混雑範囲が重なり、旅客流動上混雑悪化が生じる可能性が高いと考えられる。

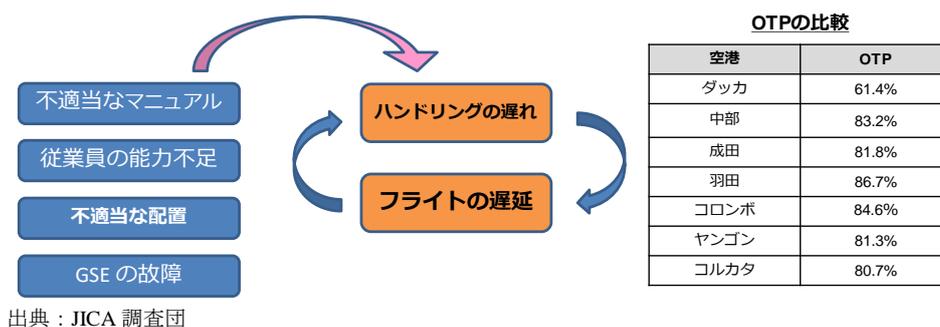
図 6.2-1 ランプサービスの原因・問題

定時運航率（OTP）について、ダッカ国際空港は約 60%程度となっており、同規模空港及び日本の空港が 80%程度と比較してもかなり低い数値となっている。定時運航率が低い主たる原因としては、不適當な SOP/マニュアル、GSE 不足、GSE の非効率な配置及び頻繁に起こる GSE の故障が挙げられる。ランプサービスにおけるグランドハンドリングの遅れが他フライトの遅延を引き起こし、再度ハンドリングが遅れるという悪循環に陥っている。
