スリランカ国
土砂災害対策強化プロジェクト
【有償勘定技術支援】
プロジェクト完了報告書

平成30年9月
(2018年)

独立行政法人
国際協力機構 (JICA)
株式会社 地球システム科学
日本工営株式会社

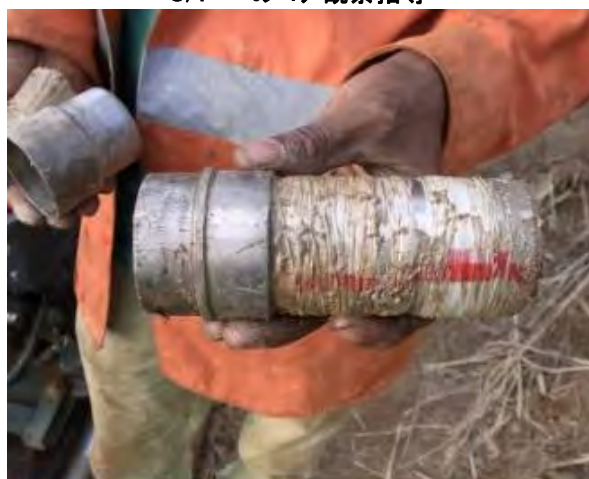
乱されたコア状況の原因説明

- 2) 上記の目的を達成するためには、掘削技術者の長期的な努力と経験が必要である。また、NBRO から若い掘削技術者を今回調達したマシンの責任者に指定し、若い掘削技術者による長期的な努力や経験が、NBRO 内に広がることが望まれる。
- 3) 掘削において、循環流体（水或いは泥水）について、送流量と送流圧水が大きすぎると、コアの一部が流失することがあり、また、ロードの回転率が大きくなると、コアが破碎され、乱されることがあるため、地層の硬さに応じて送流量、送流水圧、ロード回転率などを調整して高品質なコアを採取するよう長期的に努力する必要がある。
- 4) すべり面推定の根拠（もしくは資料）をより多く得るため、掘削中に送流量、送流水圧、ロード回転率、循環水の色変化とその掘削深度等を含む掘削日報を作成することも重要である。
- 5) NBRO の掘削技術者は、地質・土質に関する知識が乏しいため、掘削中に地質・土質専技術者の助言が必要である。
- 6) すべり面推定の技術として、今回作成したコア観察によるすべり面の判定ガイドは、きわめて初歩的なもので、今後、スリランカでの地すべり地質調査の経験を通して改善されていくことが望まれる。

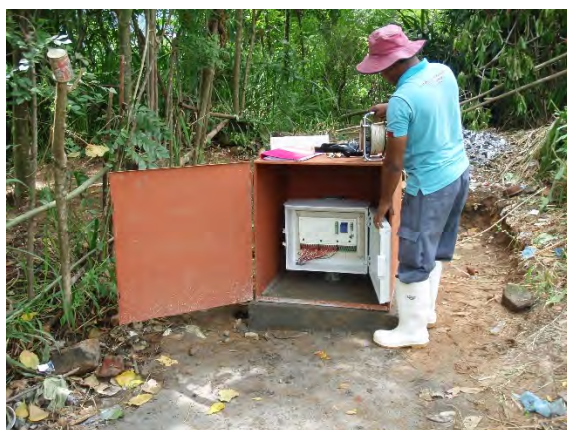
パイプ歪計の設置

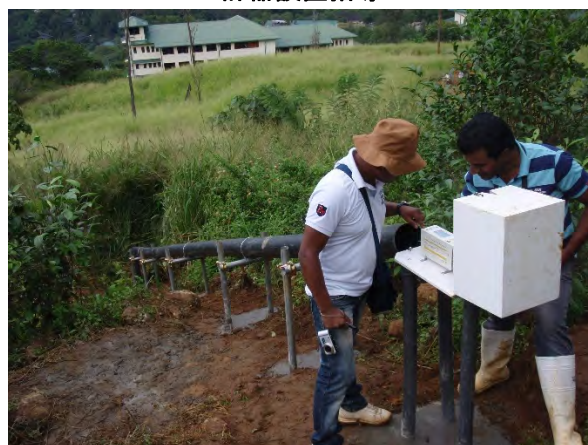
地盤伸縮計の設置

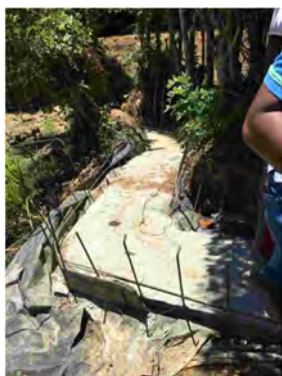
上記の水平ボーリングに伴う亀裂の発生と水路の品質不良を主たる原因として、その対応のために2回の工期の延長を行い、工期は最終的に2016年11月15日から2017年3月15日まで延長された。品質不良の状況とその修正後の写真を示す。

ほぼ直角に曲がる水路

現地で品質不良と認められた箇所については、施工業者が自社負担で再施工を行った。

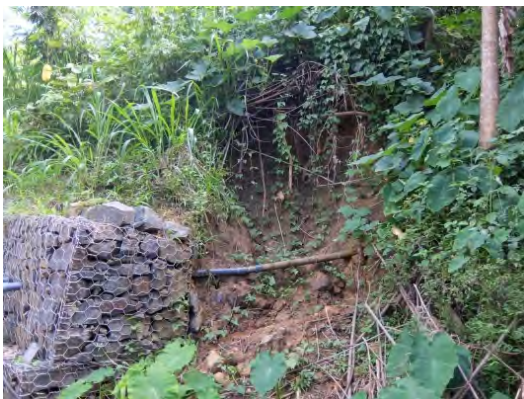
図 5.8 水平ボーリング孔周辺の崩壊

現地では瑕疵検査時に水平ボーリング工横の崩壊が確認されているが、この崩壊は自然災害で瑕疵によるものとは認められないため、当面の管理責任者である NBRO によって修復が行われる予定である。修復完了後、Walapane Division への管理権限委譲が実施される予定で、委譲にあたっては、NBRO 及び Divisional Secretariat 双方のレターへのサインをもって完了する予定である。

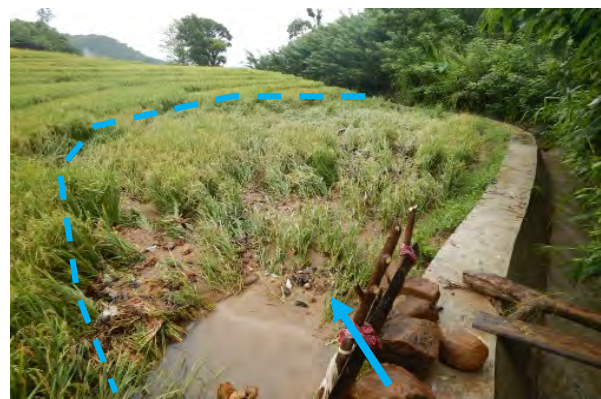
図 5.9 水路から溢水した状況

また、その後のモニタリングによって、豪雨時に水路が急角度で曲がる箇所から流水が溢水することが確認された。コンクリートの蓋を設置する等の対策が必要であるとの提言が The Engineer よりなされた。

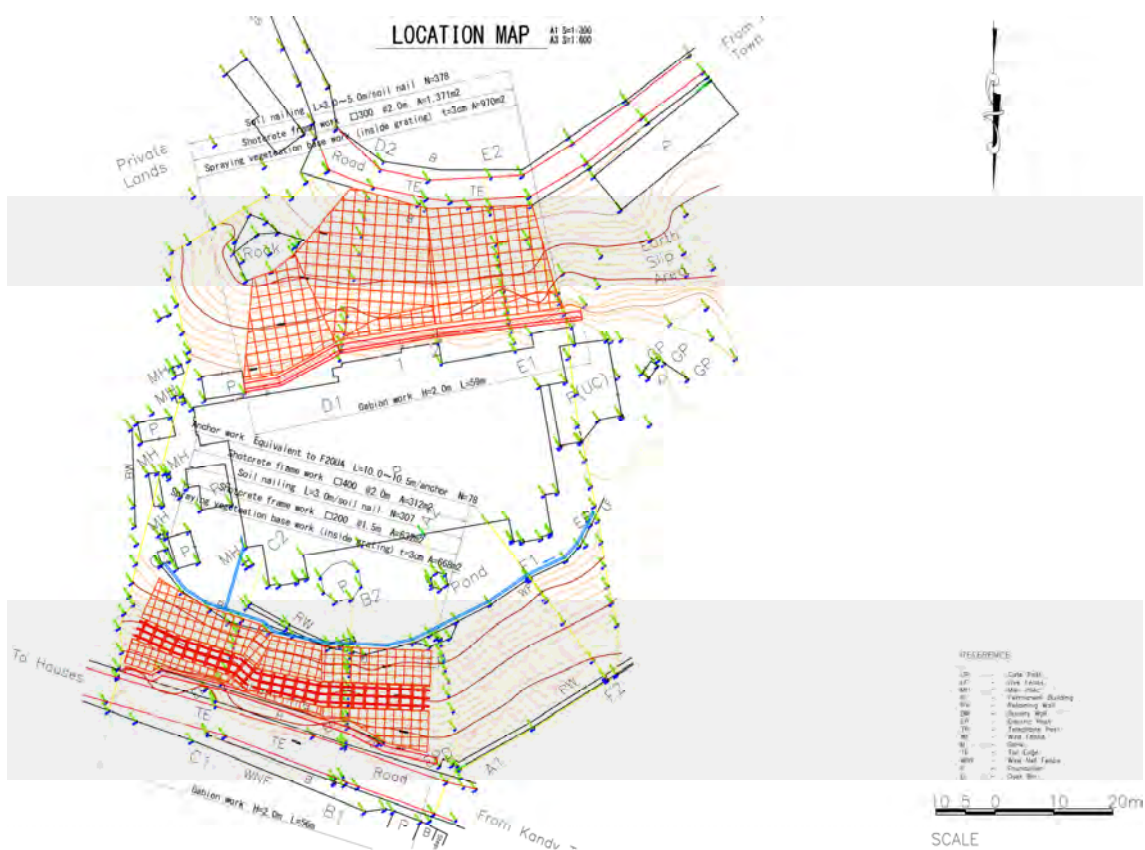
図 6.1 対策工計画平面図

- 地質調査の結果により想定されていた災害規模に比べて大きな対策工規模が必要になることが判明した。
- 通常スリランカで実施されている防災工事に対応するケースでは、看護学校の移転や、道路の通行が不可能になるなどの問題が生じる。
- 看護学校の移転や道路閉鎖などを行わずに、対象斜面を安定化させるためにはアンカー工などを取り入れた防災工事を実施することが最適である。

- 1) 地質調査の結果、地質が当初想定していた表層のみ（約1m程度）の崩壊より深部（約5m程度以上）まで劣化が進行し、軟質であることが判明した。
- 2) 当初計画は、法枠工（いわゆるフリーフレーム工法）とソイルネイリング工の組合せであり、ほとんど切土が不要な対策工法であった。
- 3) ソイルネイリング工を用いて、ほとんど切土を行わずに対策を行った場合、ソイルネイルの長さが5m以上となり、日本の基準を満たさない（日本の基準は2-5m）ことから、本業務では採用が困難であることが判明した。
- 4) スリランカ式の法枠工は、経験的な設計に基づき、実際の施工も十分な強度を満たさないことが判明した。また、法枠工設置に際してかなりの量の切土を行い、一定の斜面を形成してから、斜面を掘削して施工する法枠であることが判明した。このため、設計・施工上からスリランカ式の法枠工は本業務での採用が困難であることが判明した。
- 5) スリランカ式の対策が施工可能な案の検討を行い、対策工の概略比較を行った結果、切土や盛土による代替案では、スリランカ国側の用地制限に抵触することが判明したため、スリランカ式の対策工が施工可能とした場合の案の採用も困難であることが判明した。
- 6) 切土や盛土を伴わず、斜面を安定化させるには、日本式法枠とアンカー工及びロックボルト工の組合せが適切であることが判明した。
- 7) 日本式法枠を施工するには、ユニット式金網型枠を用いて法枠を形成する必要があること、湿式吹付機を用いて吹付を行う必要があること、が条件であるが、「ス」国ではいずれも調達困難であることが判明した。
