## **ANNEXE-5 (2)-5) Formation sur Installations électriques**

| Société : BELCO Sarl | Démarrages moteur asynchrone triphasé | DATE : |
| Project : KOBAYA KAKIMBO | | |

COOPERATION DE SUIVI POUR LE PROJET D'ACCROISSEMENT DE LA  
PRODUCTION D'EAU POTABLE DANS LA CAPITALE EN REPUBLIQUE DE GUINEE  
AMENAGEMENT DES STATIONS DE POMPAGE ET DES FORAGES DE KOBAYA ET  
KAKIMBO

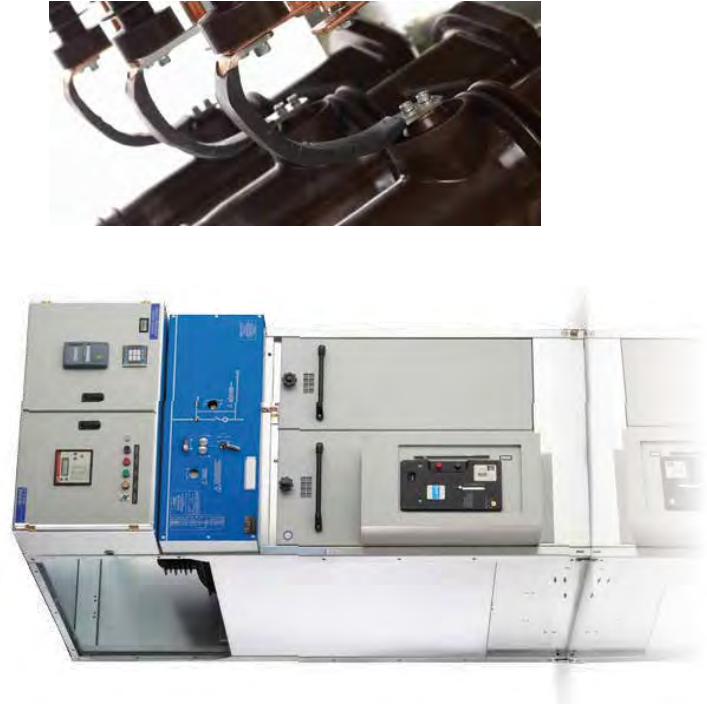
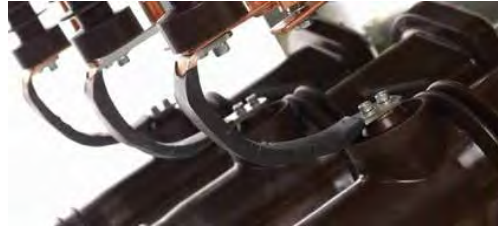
Les systèmes de verrouillage sont conformes aux normes de la CEI 62271-100 / 200 et les différents verrouillages peuvent être utilisés sur tous les mécanismes.

#### Principales verrouillages mécaniques

- L'interrupteur peut être enclenchée seulement quand la porte de la cellule est fermée et le sectionneur de terre ouvert.
- Le sectionneur de terre peut être fermé seulement quand l'interrupteur est déclenché.
- La porte de la cellule peut être ouverte seulement quand le sectionneur de terre est fermé.
- L'interrupteur ne peut être enclenché quand la porte de la cellule est ouverte.

#### Pour les cellules à disjoncteur :

- Le(s) interrupteur(s) peuvent être déclenchés seulement quand le disjoncteur est en position déclenché.
- L'interrupteur ou le disjoncteur peuvent être verrouillé en position déclenché.
- La porte de la cellule peut être ouverte seulement quand le disjoncteur est verrouillé en position déclenché, l'interrupteur déclenché et le sectionneur de terre ouvert.

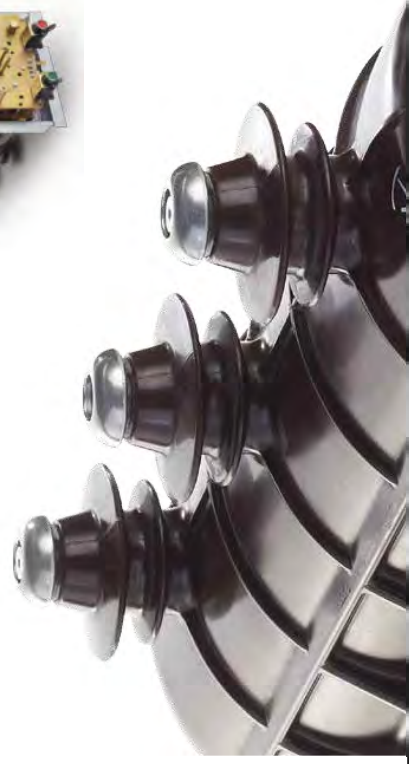
## CELLULES MODULAIRES DE SERIE HMH

Les cellules modulaires sont des appareils d'interruption moyenne tension jusqu'à 36 kV destinées à l'utilisation intérieur comme dans les postes de transformation en béton, les systèmes de distribution secondaires et les installations industrielles.

Toutes les cellules nécessaires pour un centre d'interruption peuvent être installées facilement suivant la demande. Etant des produits testés en usine, leurs mise en place et électrifications sont très faciles à réaliser.

Les opérations de sectionnement et de coupure se font sous le gaz SF6. Le jeu de barre est isolé à l'air. Ainsi les dimensions des cellules diminuent tandis que la sécurité accroît.

### INTERRUPTEUR LBSH

Les interrupteurs coupe-charge de type LBSH sont utilisés dans les cellules modulaires sous enveloppe métallique de série HMH.

Les parties actives de l'interrupteur se trouvent sous dans un compartiment en résine époxy sous pression isolé et scellé sous SF6.

L'interrupteur ne nécessite aucun ajout de gaz pendant 20 ans de durée d'exploitation.

Les interrupteurs sont à 3 pôles et 2 positions. Le sectionneur de terre se trouve aussi isolé dans le SF6 dans le compartiment en résine époxy pour fermer rapidement en court-circuit. Ceci constitue un plus de sûreté pour les exploitants.

Le verrouillage mécanique entre l'interrupteur et le sectionneur de terre élimine le risque de faux manœuvre.

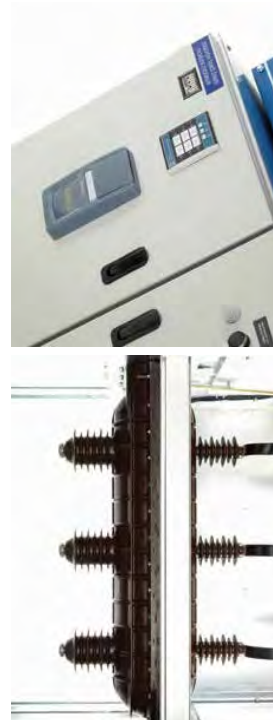
### COMPARTIMENT BASSE TENSION

Le compartiment BT est équipé avec des différents types de protection, d'appareils de contrôle et de mesure selon les demandes du client. Les appareils de contrôle et d'observation sont situés dans une hauteur facilement accessible pour les opérateurs. Les connexions des câbles BT pour l'alimentation auxiliaire et les verrouillages sont faciles à faire grâce au design adaptée.

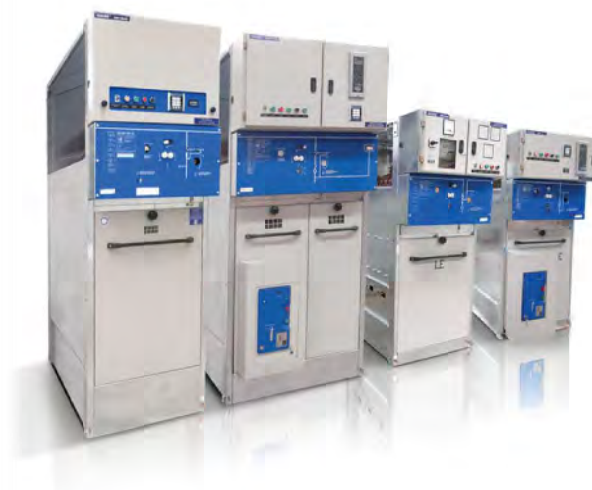
## **CELLULES DE SÉRIE HMH 24**

### **CELLULE MODULAIRE À ENVELOPPE MÉTALLIQUE ISOLÉE À L'AIR**
