モロッコ国
「高アトラス地域における
洪水予警報システム構築計画」
フォローアップ協力
フォローアップ協力報告書

平成 27 年 7 月
(2015 年)

独立行政法人 国際協力機構 (JICA)
株式会社 建設技研インターナショナル

フォローアップ協力報告書

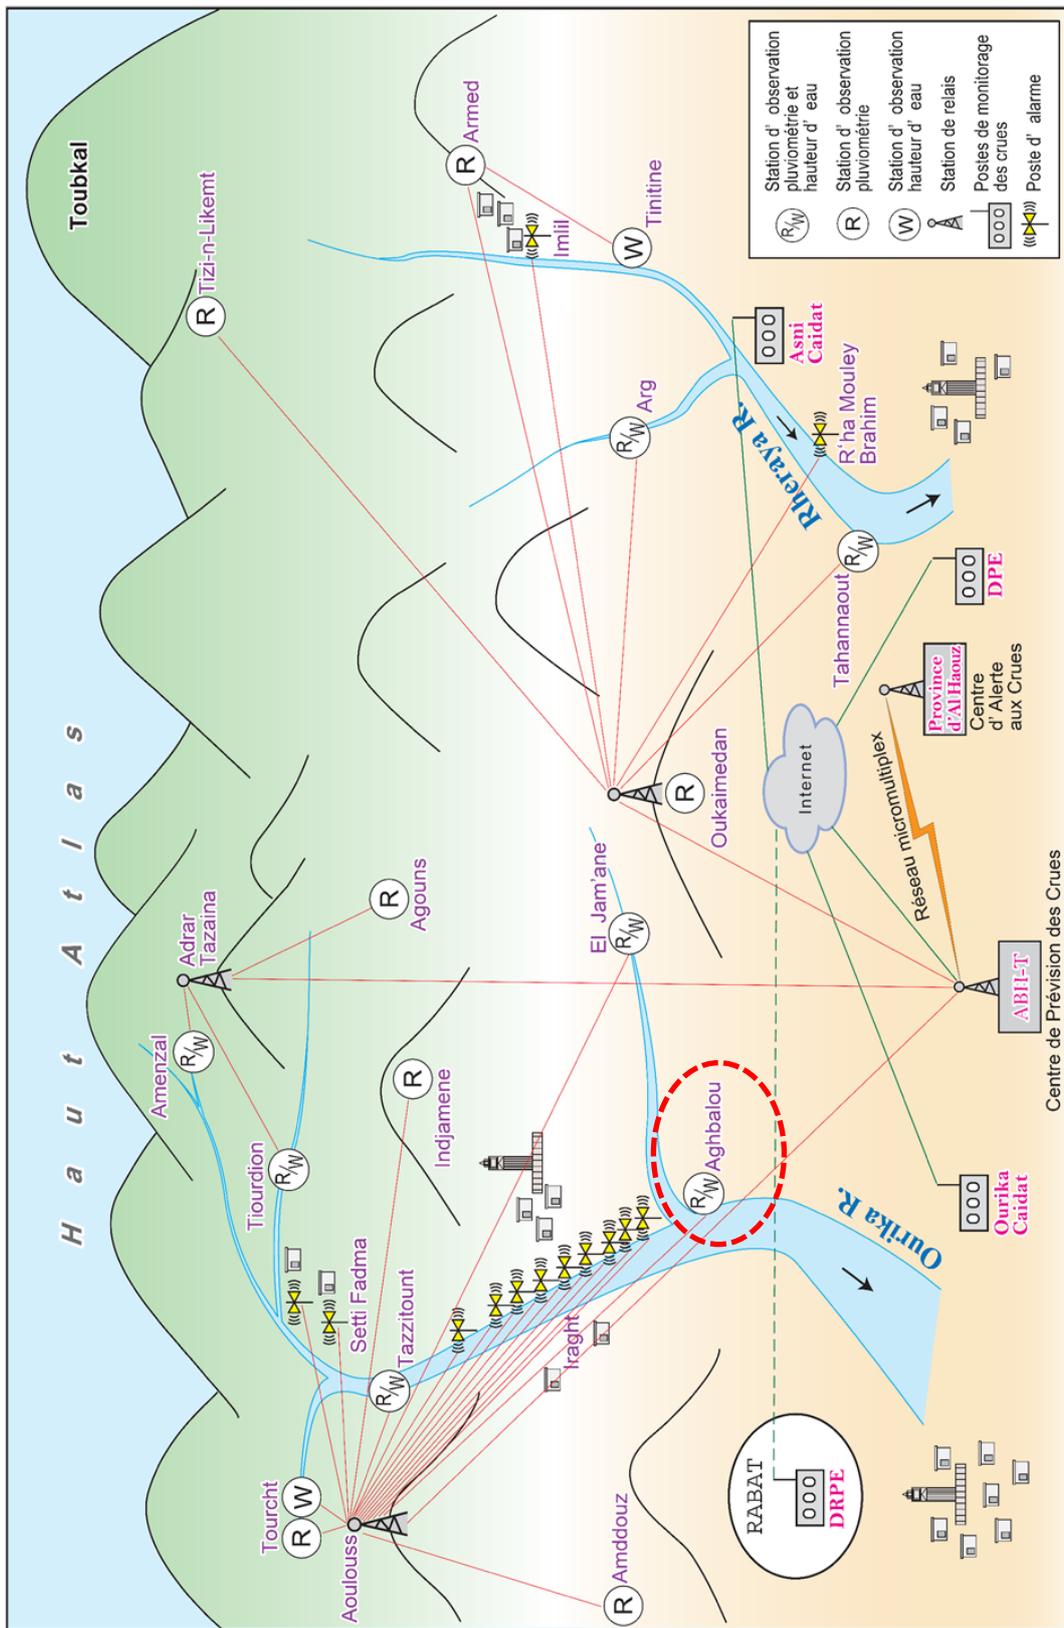
高アトラス地域洪水予警報システム概念図

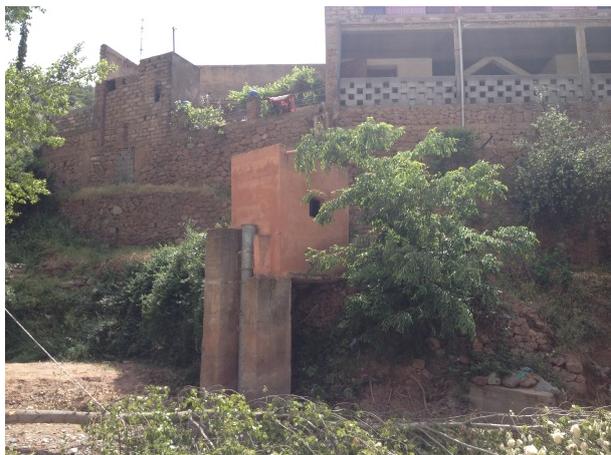
工事開始前

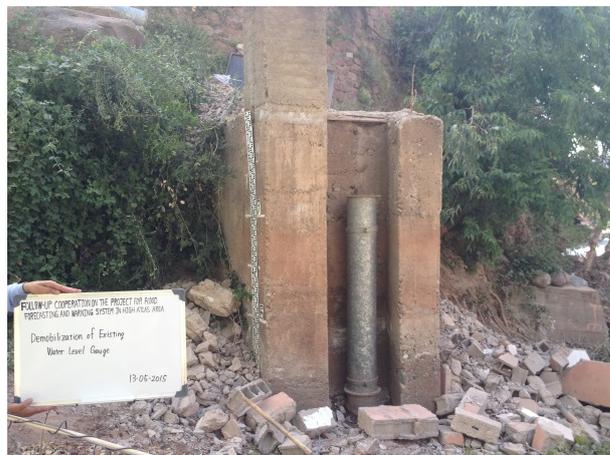
5月13日 既存施設の撤去

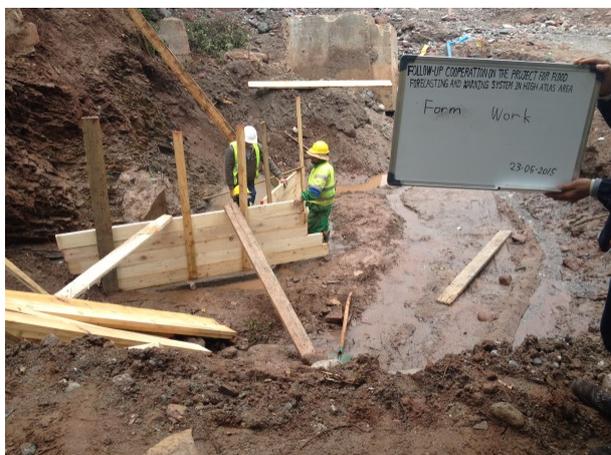
5月23日 型枠設置

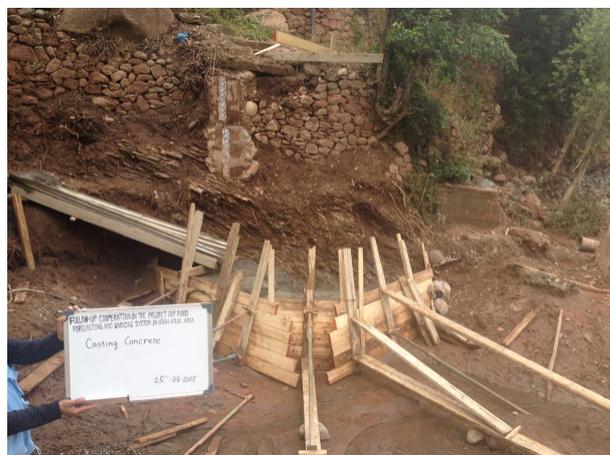
5月25日 コンクリート打設

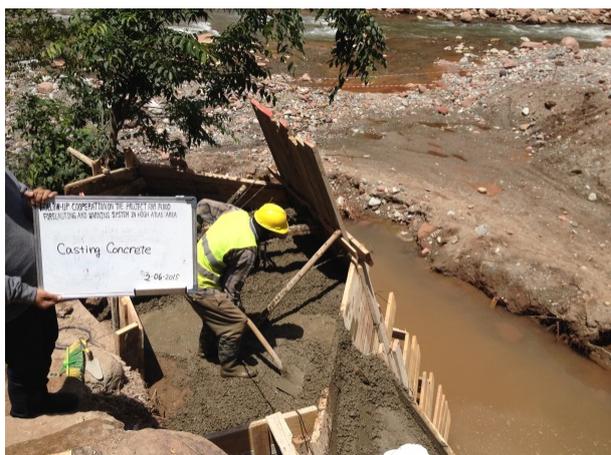
6月2日 コンクリート打設

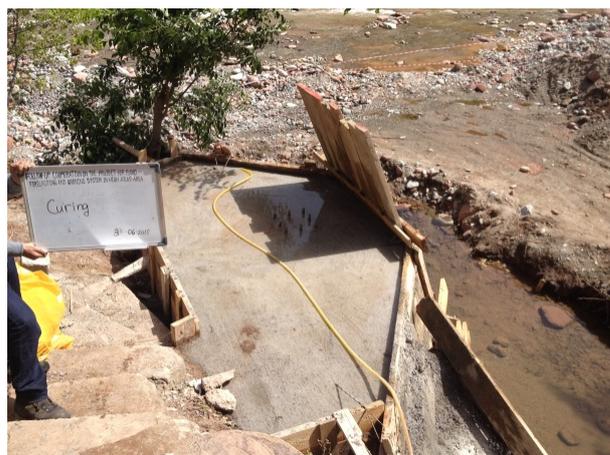
6月3日 養生

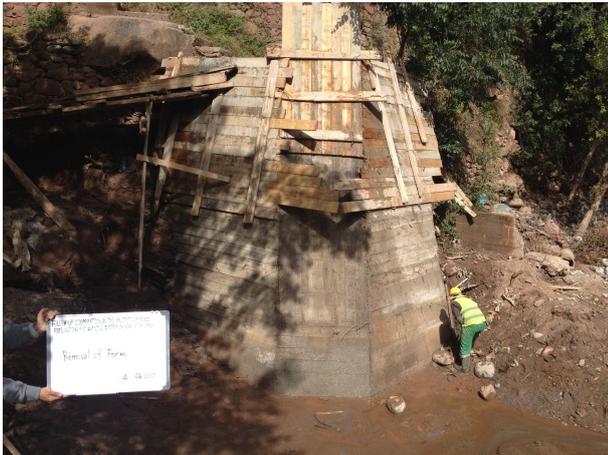
6月4日 脱枠（下部）

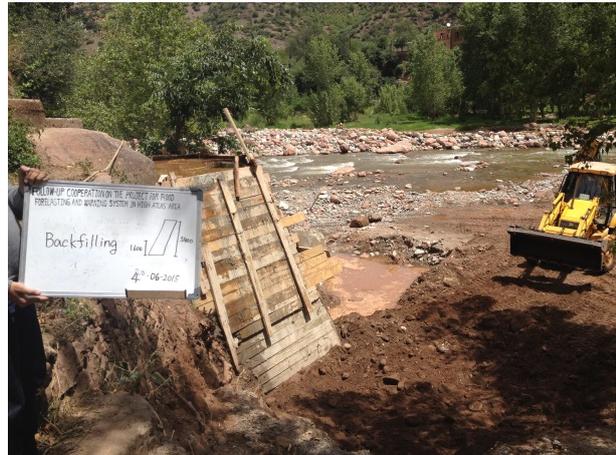
6月4日 埋戻し

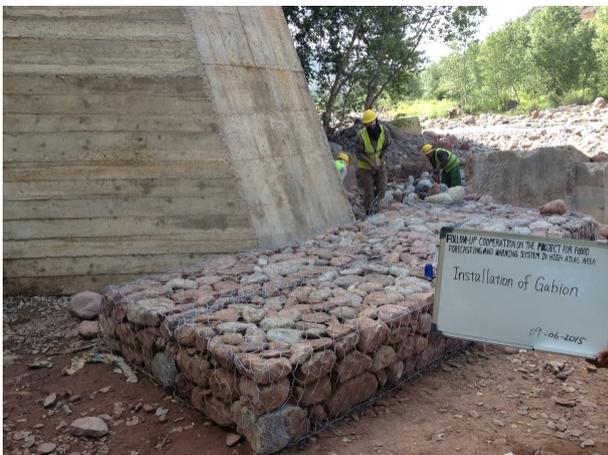
6月9日 蛇籠の設置

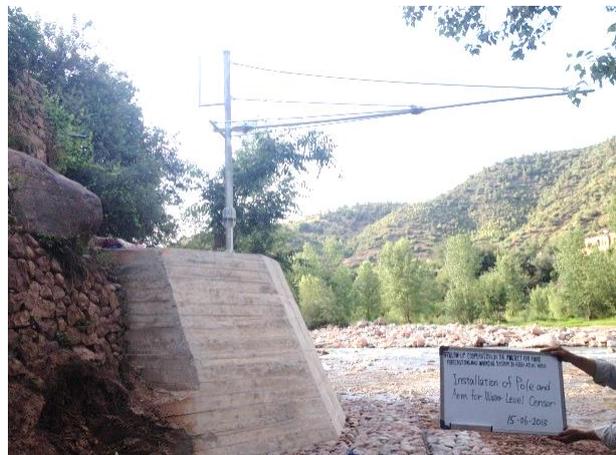
6月15日 水位計設置用ポール
およびアームの設置

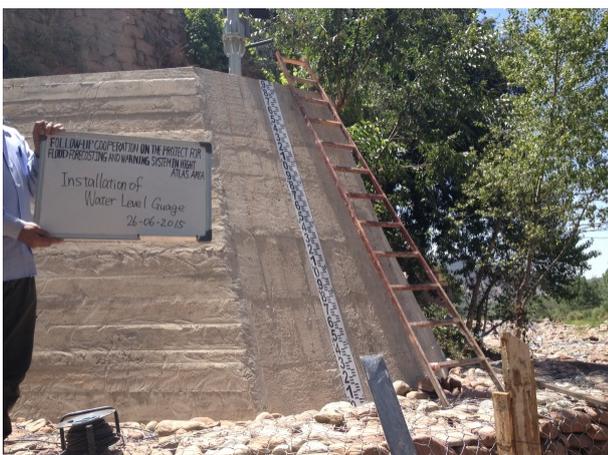
6月26日 水位ゲージの設置

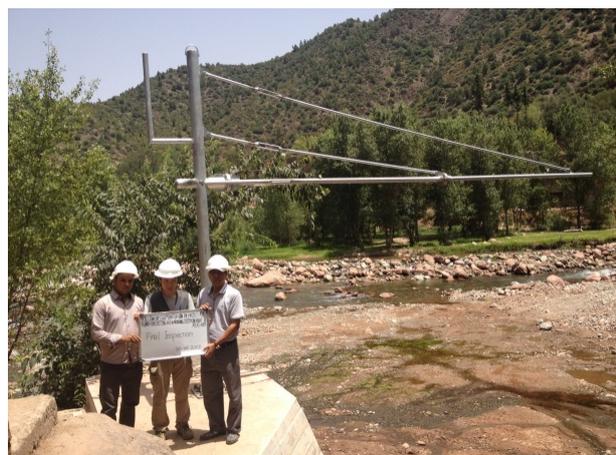
6月30日 土木竣工検査

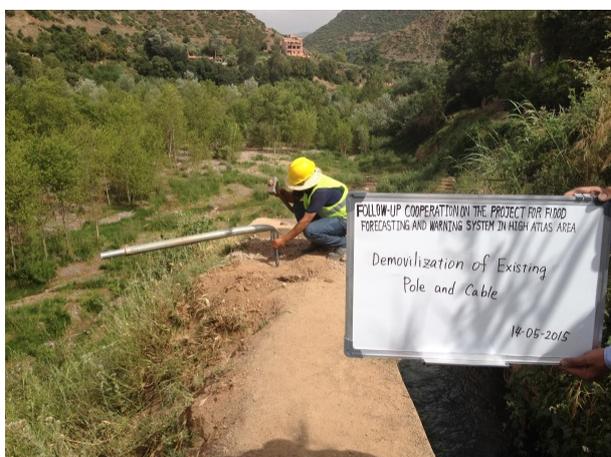
5月14日 ワイヤー用
既存ポールの撤去

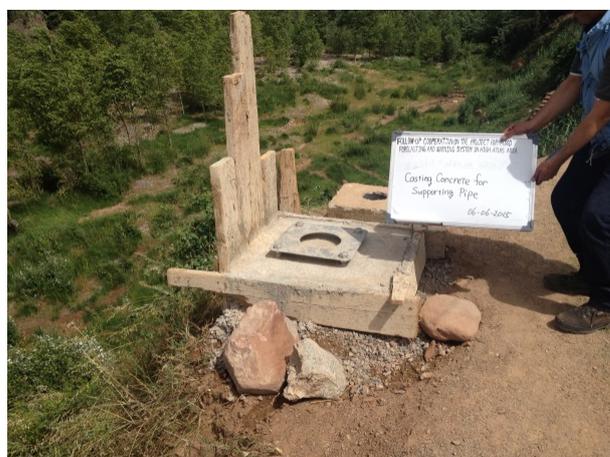
6月6日 ワイヤー用新規ポールの
基礎コンクリート打設

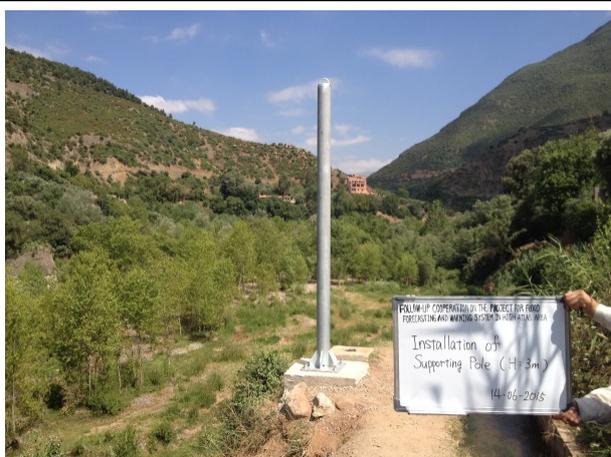
6月14日 新規ケーブル用
ポール (3m) の設置

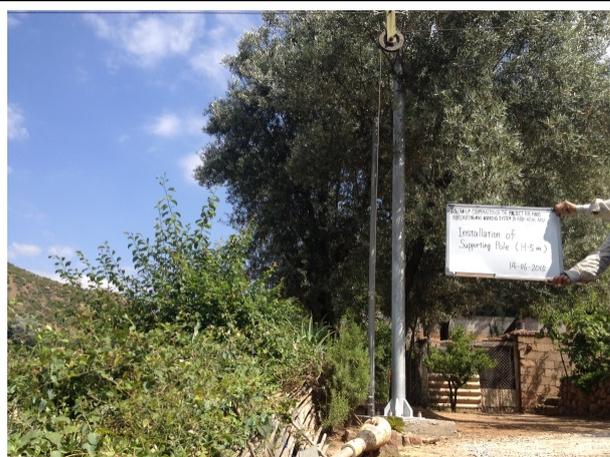
6月14日 新規ケーブル用
ポール (5m) の設置

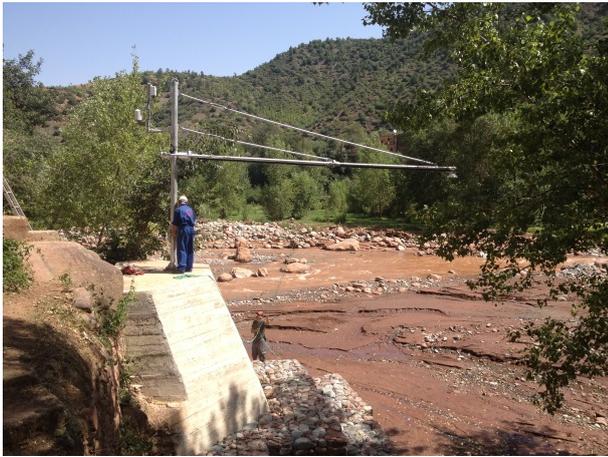
7月9日 水位計機材据付

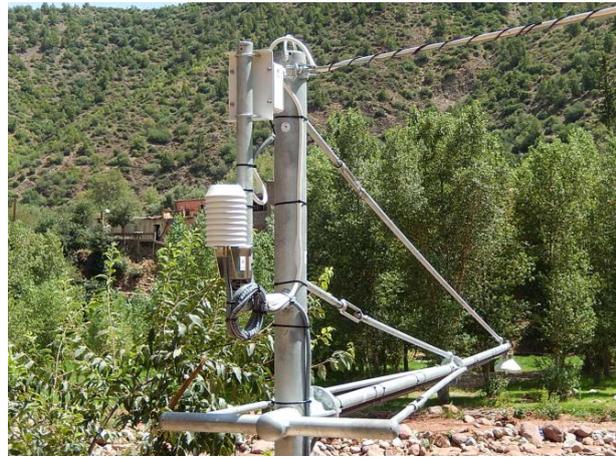
7月11日 水位計機材据付完了

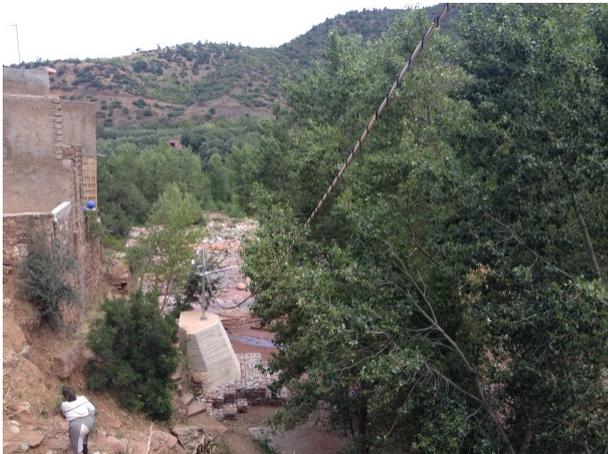
7月10日 ケーブル据付
(アーム-3m 支柱間)

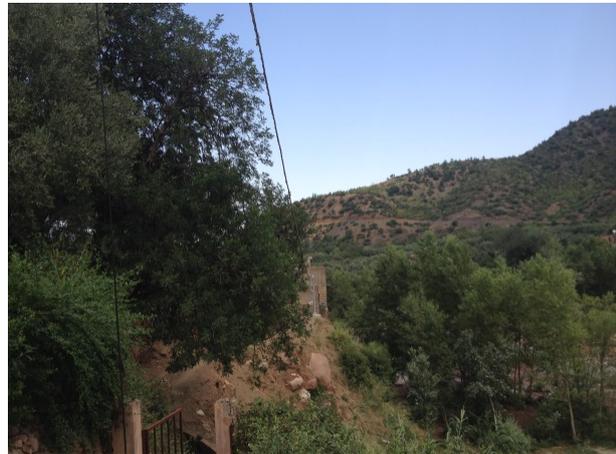
7月10日 ケーブル据付
(3m 支柱-5m 支柱間)

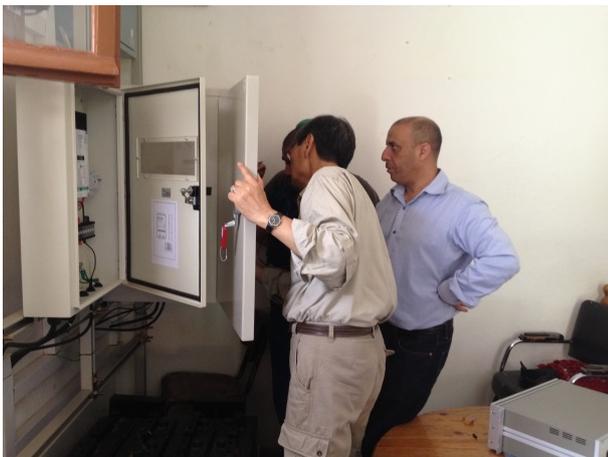
7月11日 水位計本体据付

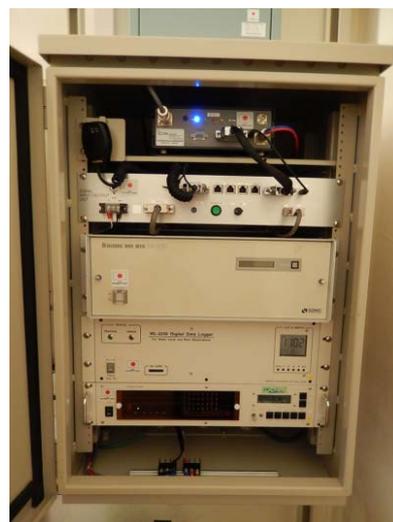
7月11日 水位計本体据付完了

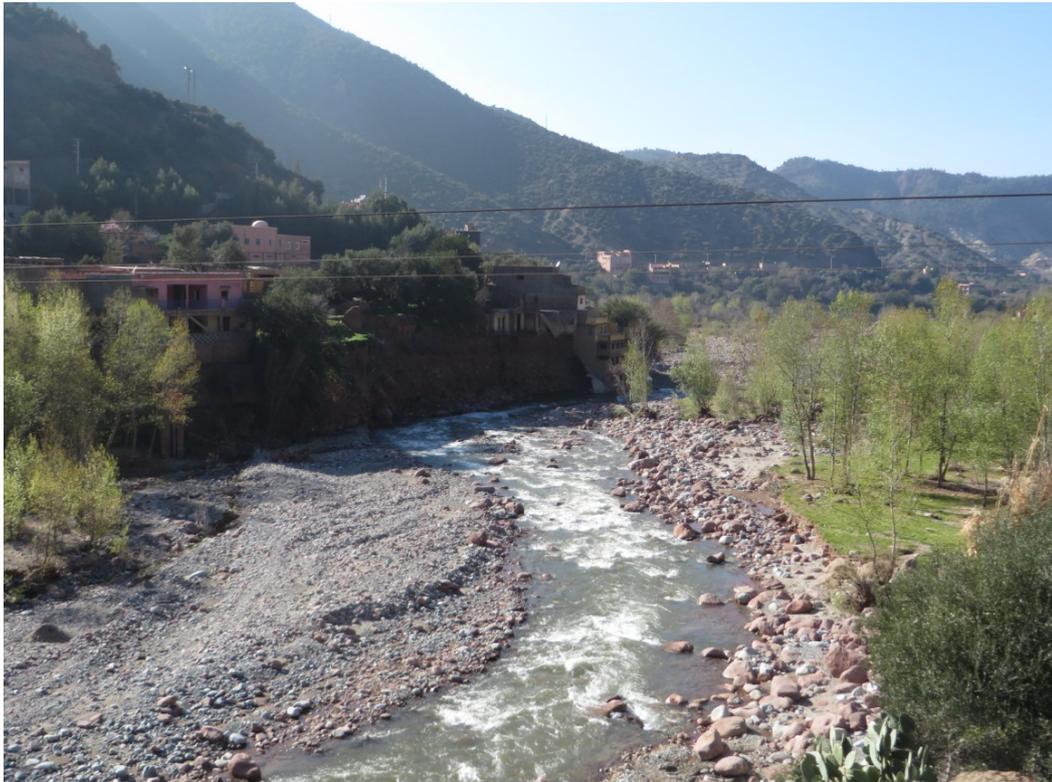
全景 1（工事開始前）

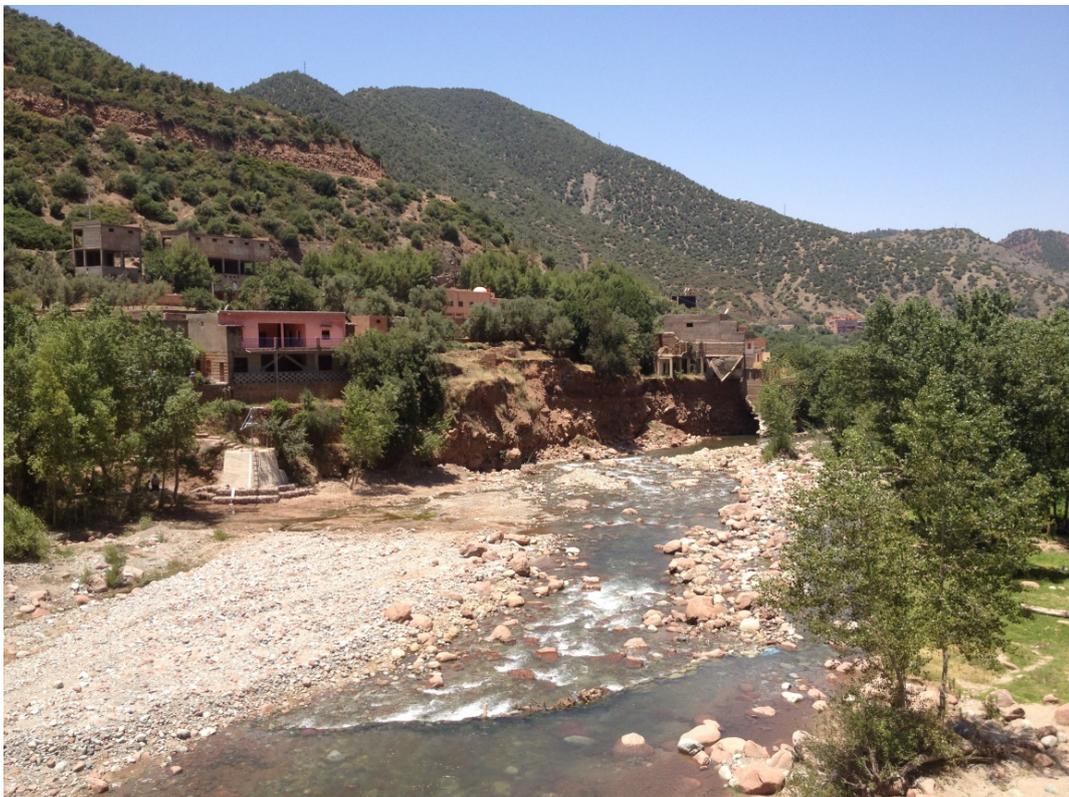
全景 2（工事完了後）

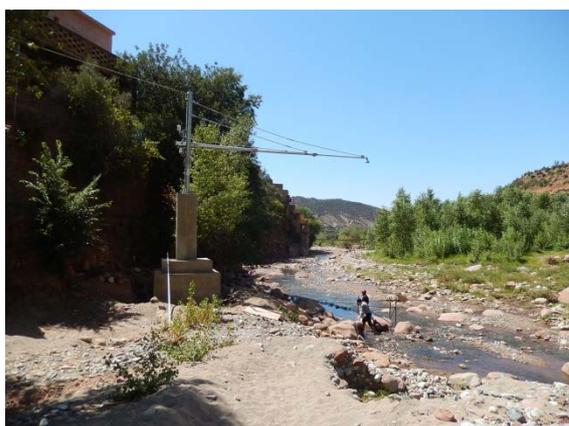
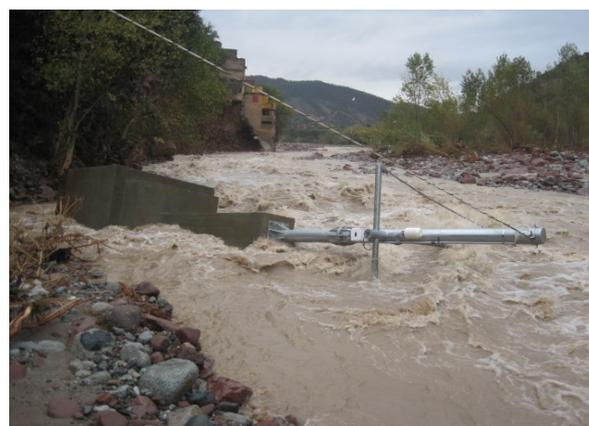
写真 1.1.1 倒壊前の水位計（2013年7月） 写真 1.1.2 倒壊した水位計（2014年11月）

無償資金協力「高アトラス地域における洪水予警報システム構築計画」は2013年12月に完成した。しかし2014年11月下旬にモロッコ国南部において大規模な洪水が発生し、Aghbalou 観測局の水位計が基礎ごと倒壊し、その後当局の水位データの取得が途絶えたままになっており、早急なる復旧が求められていた。本フォローアップ協力は、このような事態に対応するため、Aghbalou 水位計の稼働および被害状況について確認を行い、水位計の復旧を行ったものである。

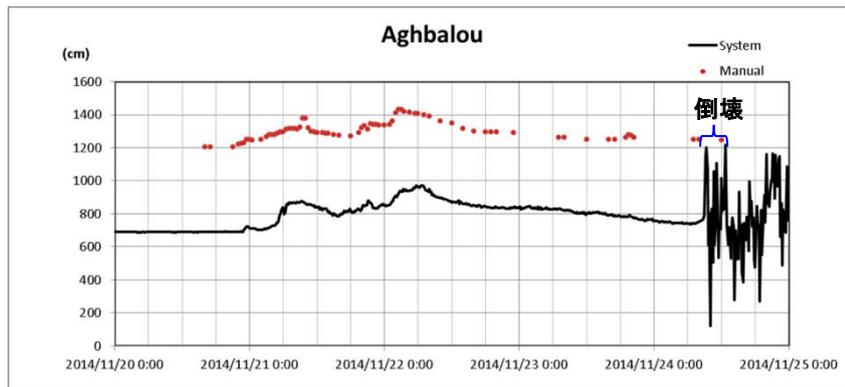
図 2.1.1 水位ハイドログラフ (2014 年 11 月 20～24 日)

- 洪水は11月20～24日および26～30日の2波襲来している。第一波がより大きい。
- 観測所のこの期間の総雨量は130～520mm。とくにTourchtでは11月21日の雨量は約250mmで、Marrakechのほぼ1年分の雨量を記録した。
- 河岸の道路、家屋が洪水流などにより被災したが、幸いにも当地域で人的災害はなかった。
- 洪水位のピークは22日の早朝（午前1～5時）（図2.1.1参照）だが、実際にAghbalouの水位計が倒れたのはそれから2日後の24日9時～13時にかけてである。
- 昨年7月に測量した断面の水位・流量関係によるピーク流量は424m³/sである。
- 水位計の倒壊時の写真（24日に撮影：写真2.1.1）を見ると、濡筋が左岸側（水位計側）に寄っていることから、水位計は22日の洪水ピークやその後の洪水流には耐えたものの、少しずつ水位計周りの河床が削られ、倒壊に至ったものと思われる。

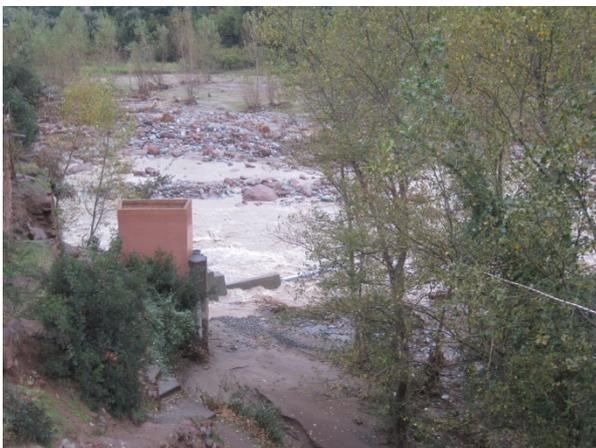
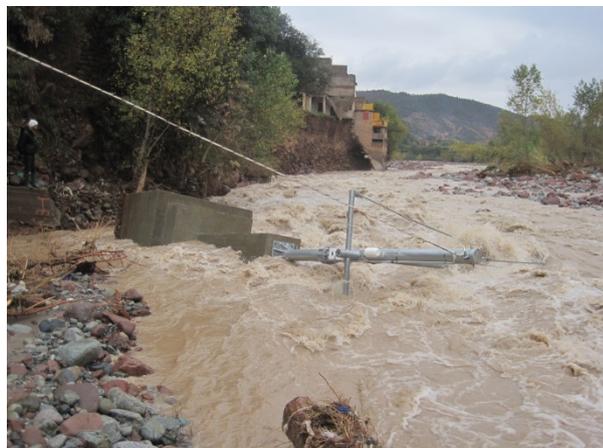
写真 2.1.1 水位計が倒壊した 2014 年 11 月 24 日撮影の写真

また、そもそもこのような河床の変動の激しい急流河川で、ピーク流量を指標に確率規模を議論することに無理があると思われる。ちなみにAghbalouおよびTazitout局の洪水前後の河川断面を比較したものを図2.1.3に示す。Tazitout地点では、川幅が狭いため洪水後に河床が下がっているだけだが、Aghbalou地点では、洪水中は写真2.1.1に示すように主流は左岸側に寄っていたが、洪水後、砂や石が堆積し、滯筋も左岸側から大きく河川中央に向かっ

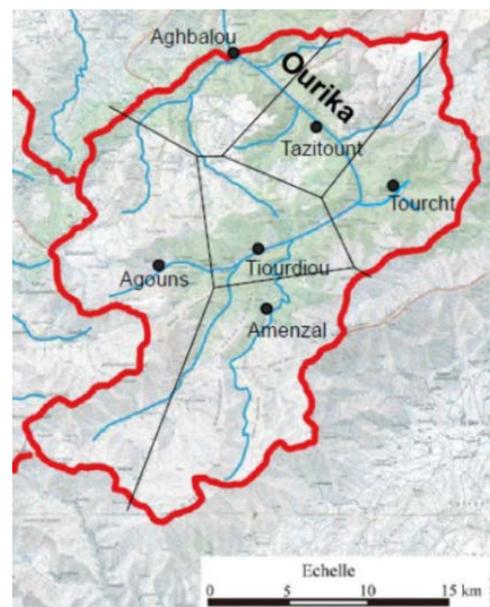
図 2.1.2 観測所位置および Thiessen 分割

まず雨量確率について、ABHT から収集した過去 18 カ年 (1997/98～2014/15) の Aghbalou 流域内の 6 雨量観測所の日雨量を用いて、流域平均雨量 (算術平均法及び Thiessen 法) を求め、1 日、2 日、3 日、4 日および 5 日雨量の統計解析を行った (添付資料 4 参照)。

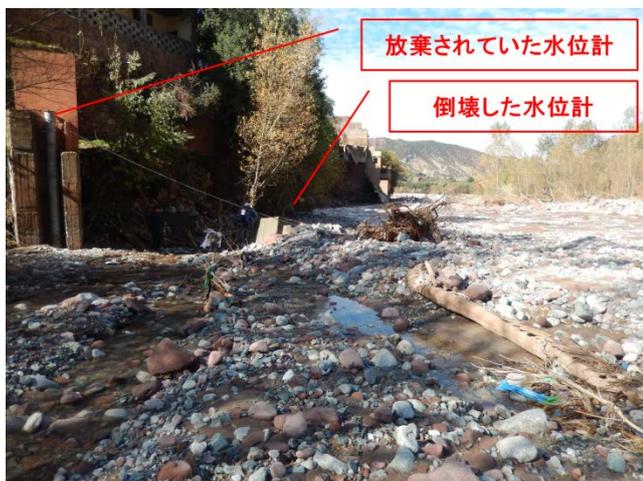
写真 2.3.1 再建設サイト

以上の点を考慮して、計 4 カ所の水位計修復サイト候補地を選定し、比較検討を行った。その結果を表 2.3.1 に示す。第 1 候補地である、被災した水位計のすぐ裏（河岸）側の、10 年以上使われていない、放棄されていた水位計施設の場所が最適であると判断された（写真 2.3.1 及び 2.3.2）。放棄された水位計の背後には岩が現われており、これにコンクリート基礎/下部構造物を岩着させることで 100 年洪水にも耐える構造物の建設が可能である。

このサイトは写真 2.3.1 および 2.3.2 から分かるように、河川の主流から離れており、通常は水が流れていない。したがって、洪水の無い、通常時の水位を測定するためには、主流を河道整正して水位計の方へ導かなければならない。この河道整正については ABHT の負担によって実施されることが、2015 年 4 月 7 日付の S/W（Scope of Work）および同年 5 月 12 日付の業務計画書に関する協議議事録で確認されている。

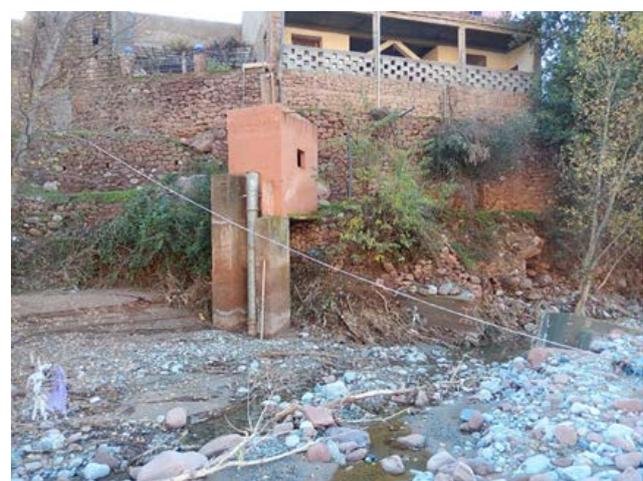
写真 2.3.2 放棄された水位計

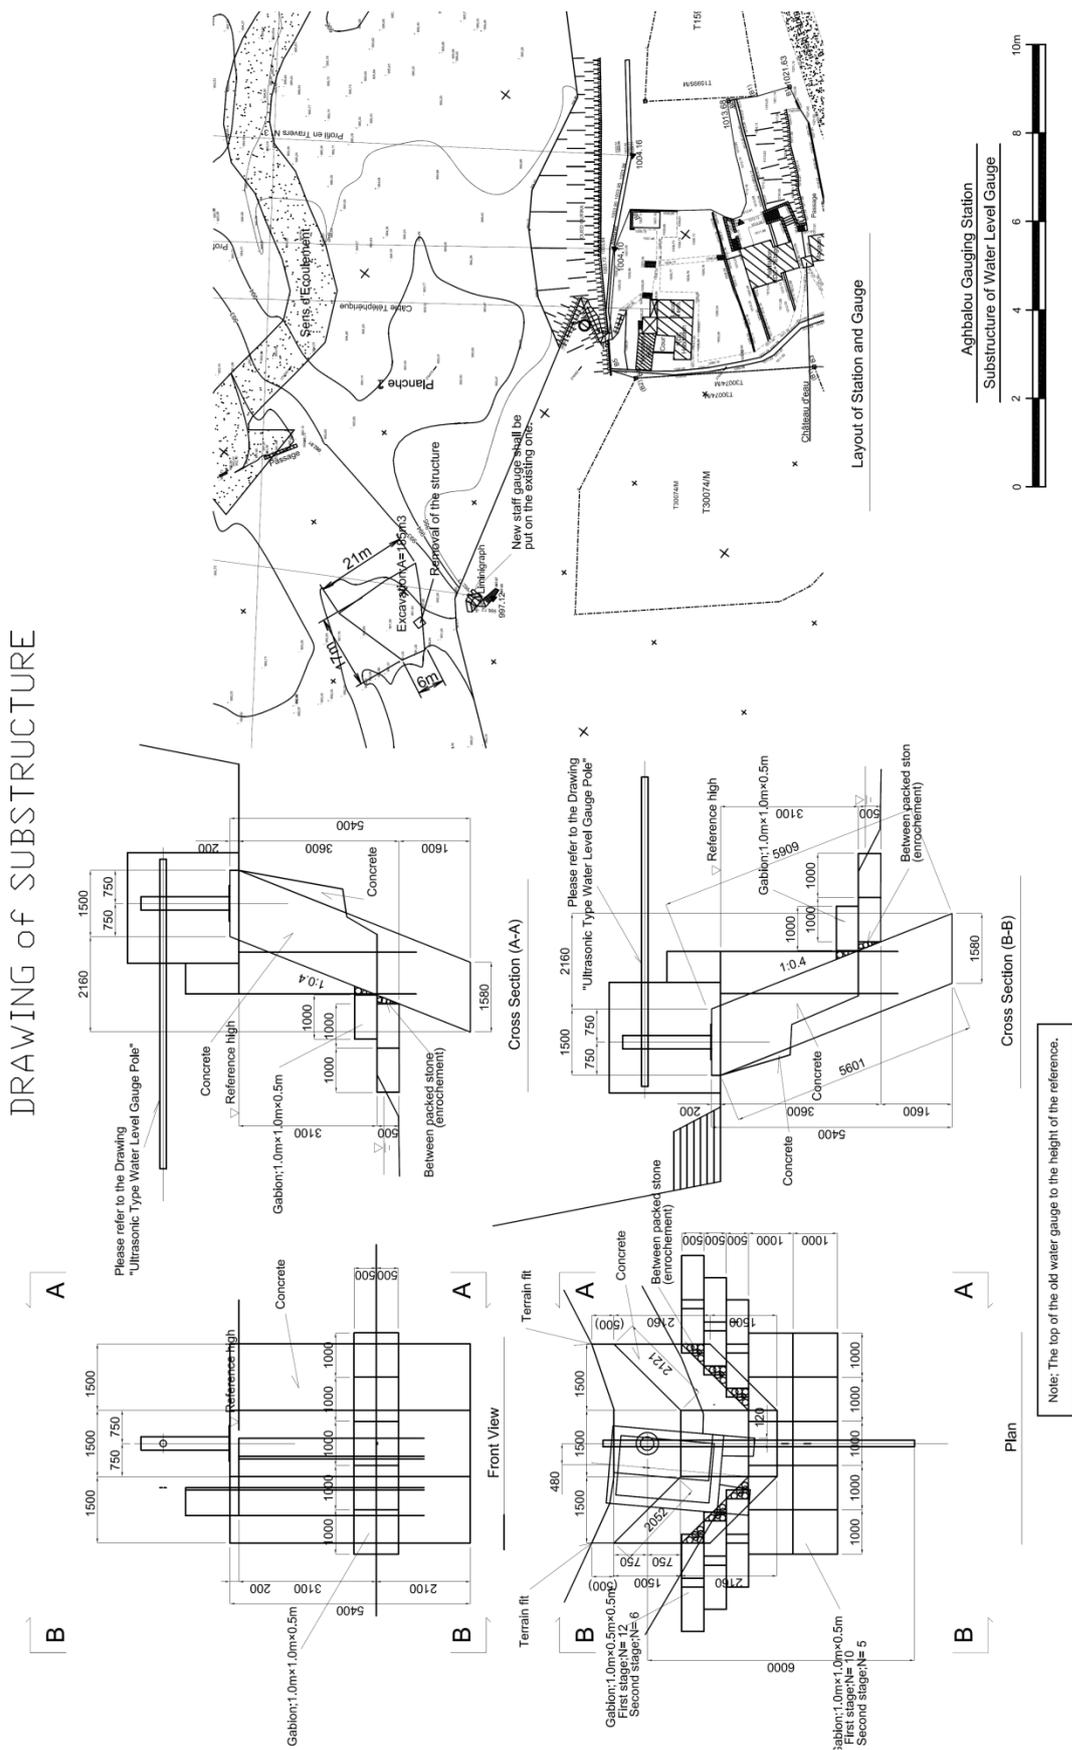
図 2.3.1 基礎/下部構造の設計図面案

また、基礎工および支持柱・アームの設計図案を図 2.3.1 および図 2.3.2 に示す。

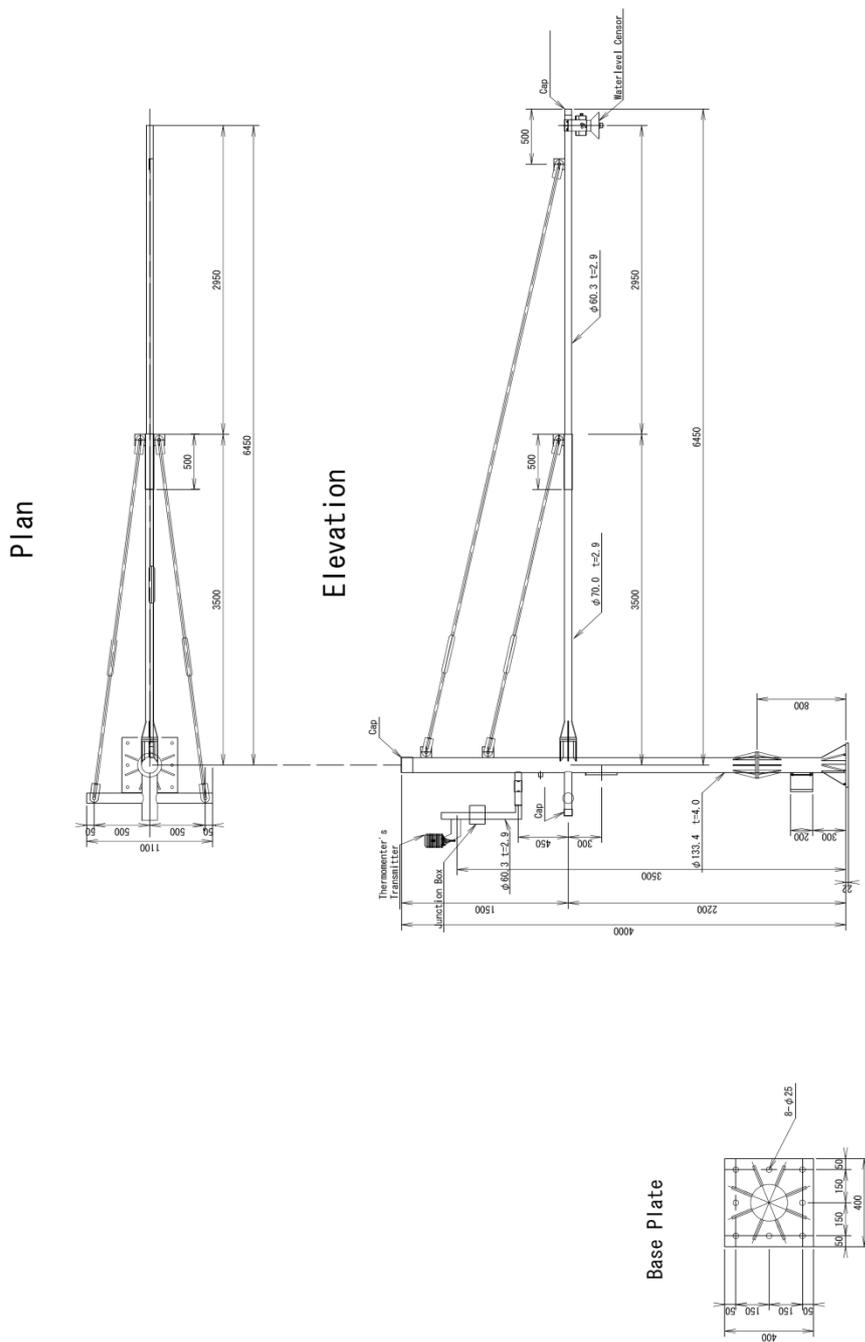
Sample Drawing of Supporting Structure for Ultrasonic Water level Sensor

図 2.3.2 水位計の支持柱・アームの設計図面案

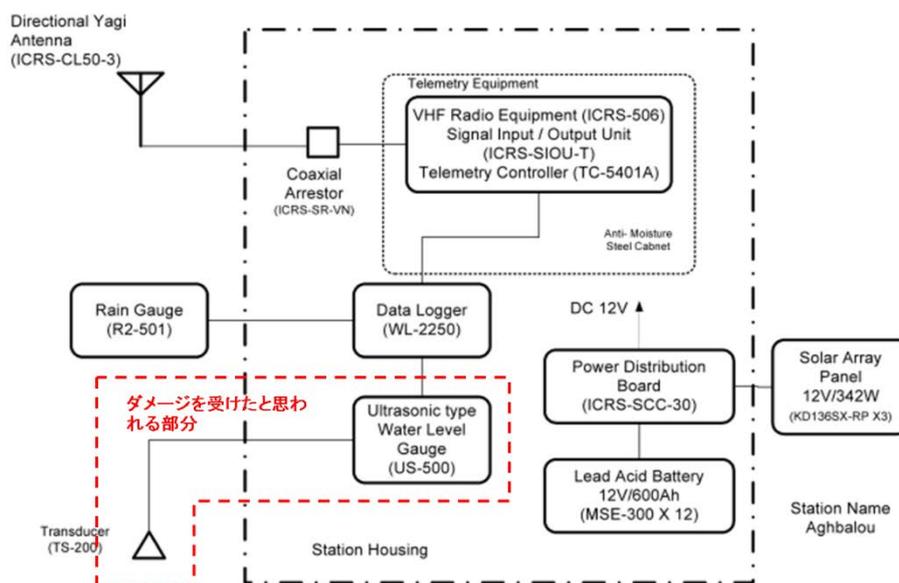
図 2.3.3 は Aghbalou 局の機材構成である。水位計は(株)ソニックの US-500 が導入されている。洪水によってダメージを受けた機器は、水位計の Transducer (送受波器、温度センサーを含む)部分と、それと水位計本体部分を繋ぐケーブルであった。さらに、水位計本体部分 (US-500) についても転倒時の衝撃によりダメージを受けている可能性が考えられた。

図 2.3.3 Aghbalou 観測局の機材構成

送受波器、温度センサー部分とケーブルについては、新規に購入することとした。本体部分については、モロッコ側の許可を得て、2015 年 3 月に日本に持ち帰っており、不具合の検査および修理を行い、さらに新規の Transducer 用に調整を施した上で、モロッコに再度持ち込むこととした。

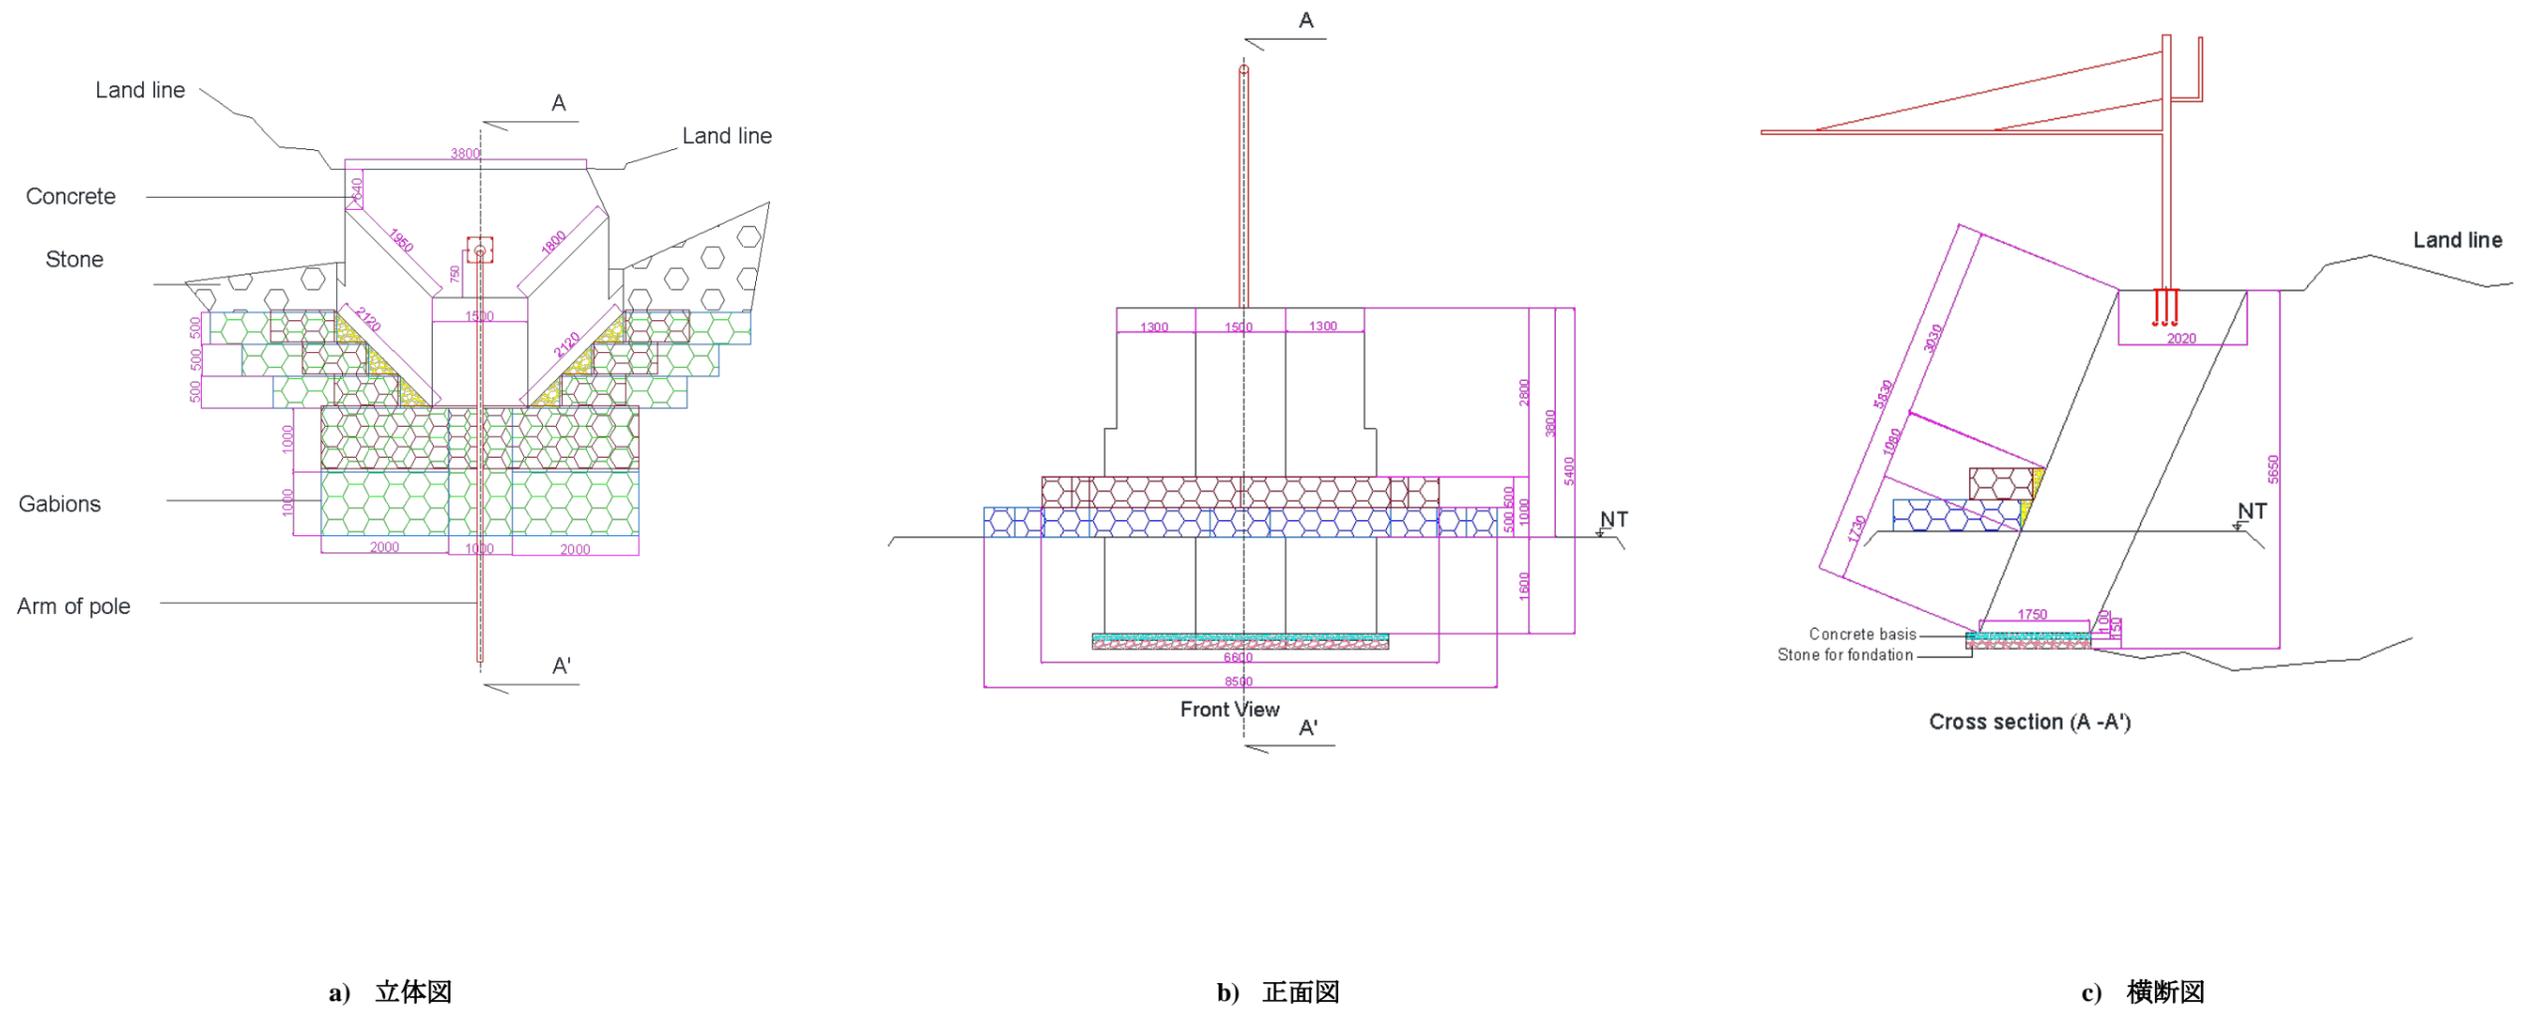
図 3.1.2 コンクリート基礎/下部構造の竣工図

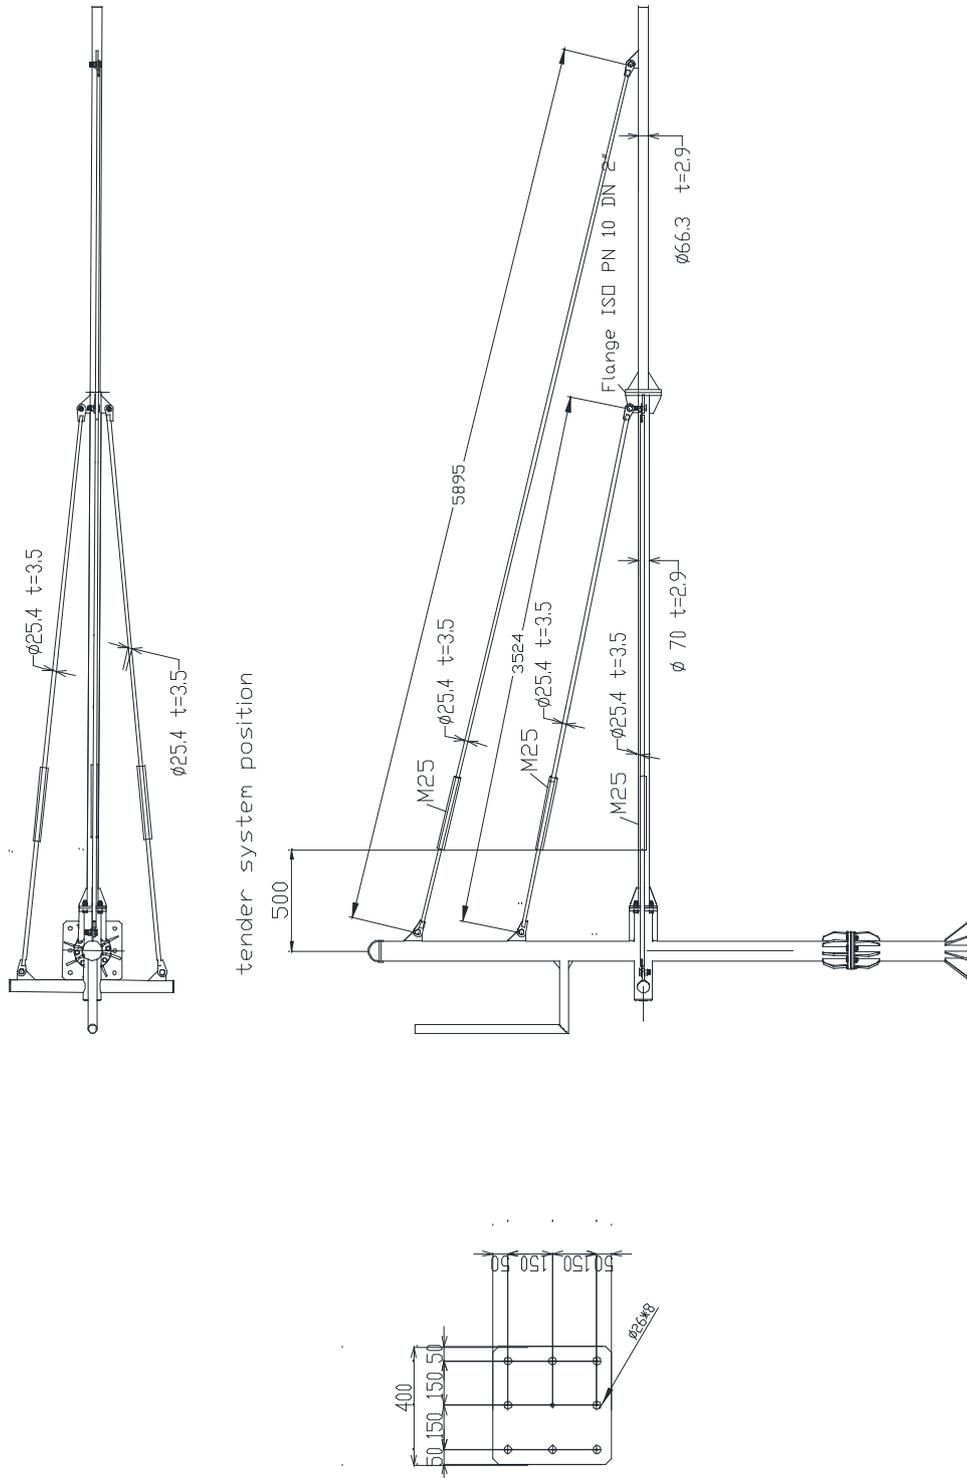
図 3.1.3 水位計支持構造物（支柱・アーム）

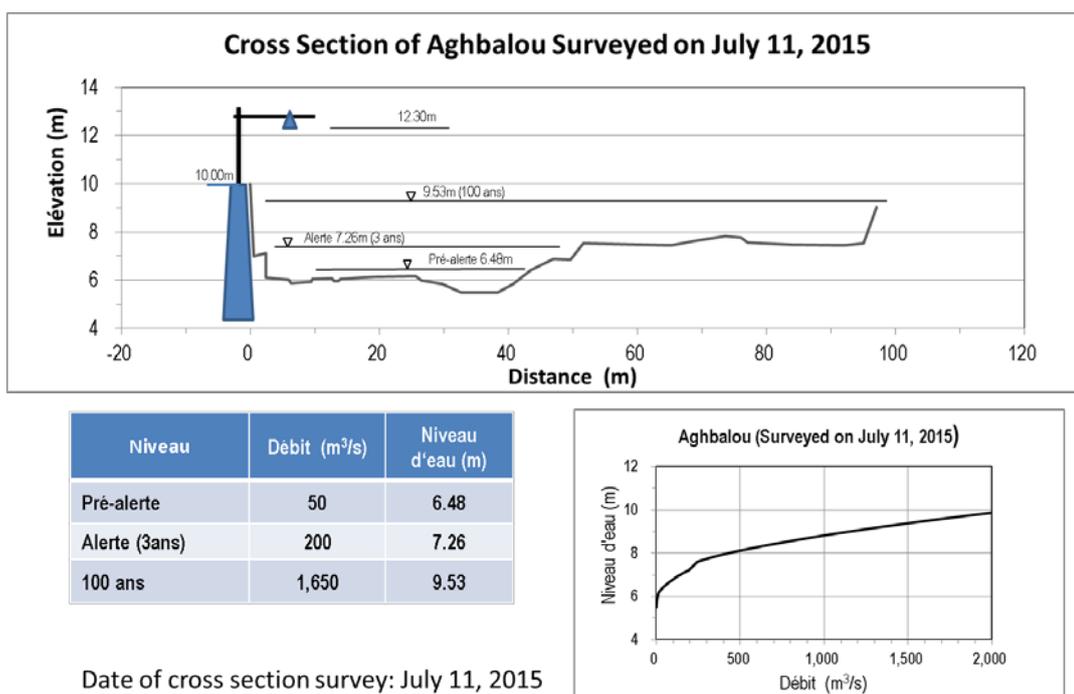
水位計を通る横断線に沿って河道横断測量を 7 月 11 日に実施した。この測量結果に基づき、図 3.2.1 に示すように水位-流量変換表、プレアラート及びアラート水位を再計算し、横断座標データとともにサーバー内に再設定した。ただしこの設定は仮のものである。2.4.1 節で述べたように、ABHT は通常時でも水位が測定できるように河道整正することになっており、河道整正後、ABHT は速やかに今回と同様に河道横断測量を実施し、それに基づいて、水位-流量変換表、プレアラート及びアラート水位等を再設定する必要がある。

図 3.2.1 横断図、プレアラート及びアラート水位、そして水位-流量変換カーブ

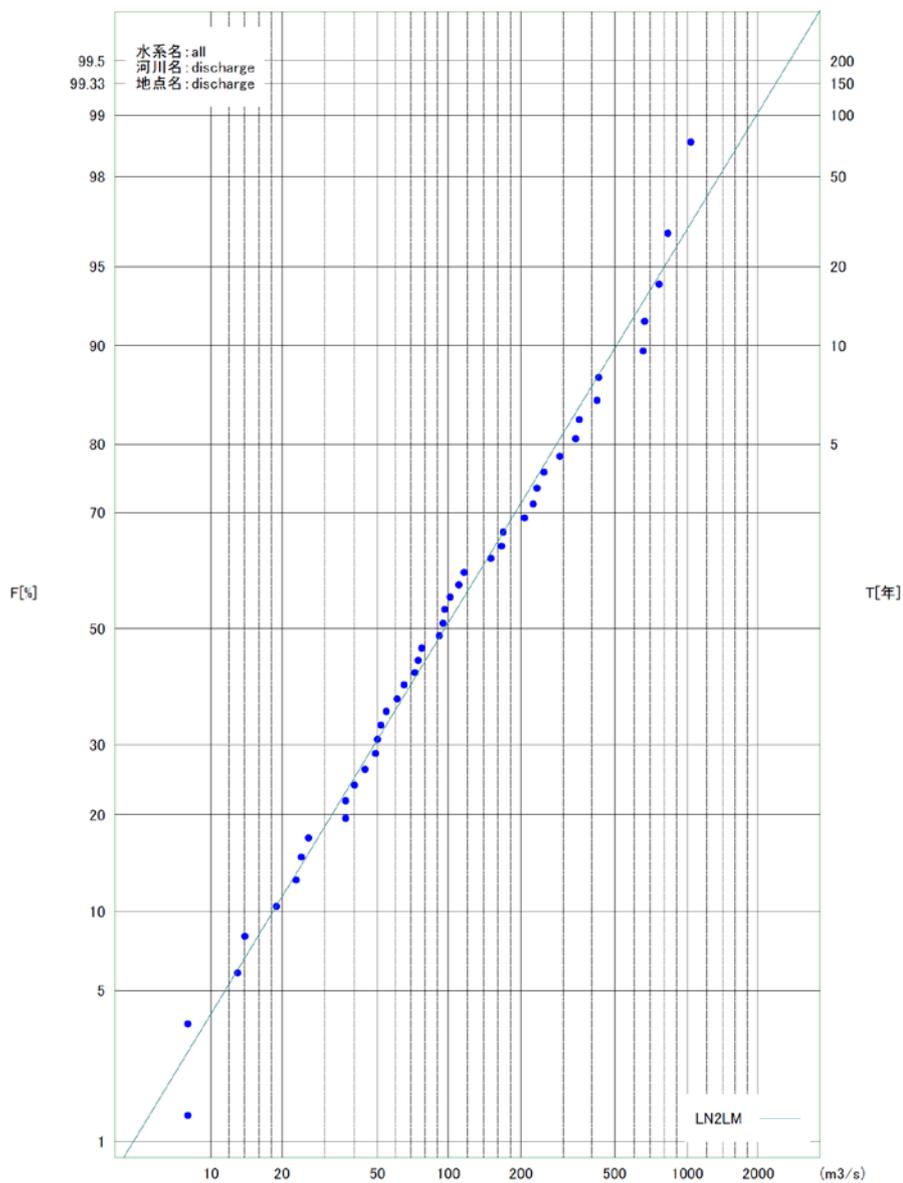
LN2LM: 対数正規分布 2 母数(Slade I, L 積率法)

図 Aghbalou 観測所年最大流量の確率プロット

ABHT から入手した過去45カ年(1969/70～2014/15)の年最大流量データについて統計解析を行った(添付資料3の図、表参照)。その解析結果によれば、11月22日早朝に記録したピーク流量424m³/sは確率規模として生起確率約87年(87年に一度の規模)である。ABHTもそのレポートでAghbalou地点の確率規模を10年と推定しており、この解析結果とほぼ同等の規模となっている。
