**COOPÉRATION DE SUIVI  
SUR LE PROJET POUR  
SYSTÈME DE PRÉVISION ET D'ALERTE AUX  
CRUES DANS LA RÉGION DU HAUT ATLAS**

**RAPPORT DE COOPÉRATION DE SUIVI**

**JUILLET 2015**

**AGENCE JAPONAISE DE COOPÉRATION INTERNATIONALE (JICA)  
CTI ENGINEERING INTERNATIONAL CO., LTD.**

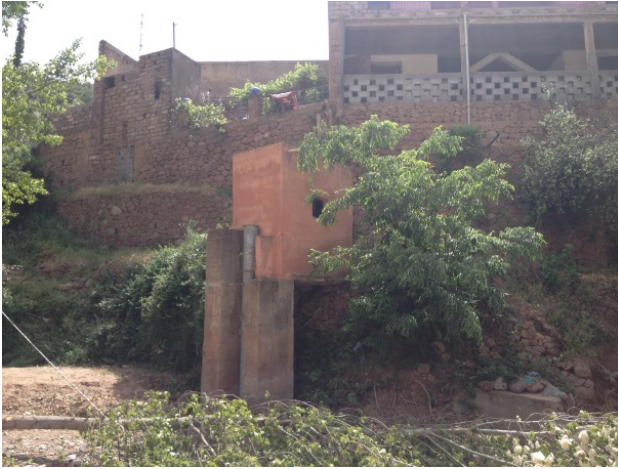
Avant le commencement des travaux

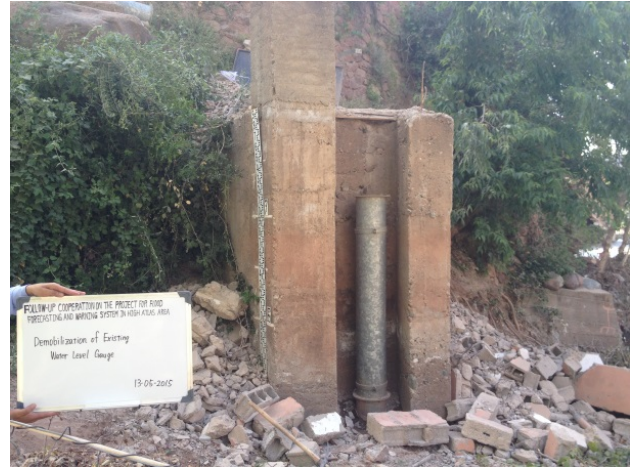
13 mai Démobilisation des installations abandonné

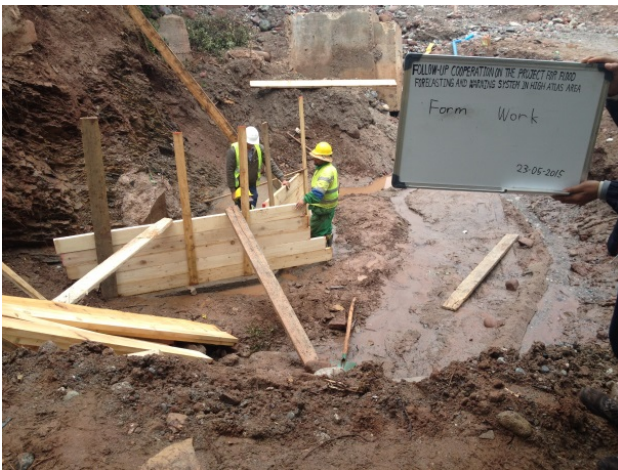
23 mai Coffrage

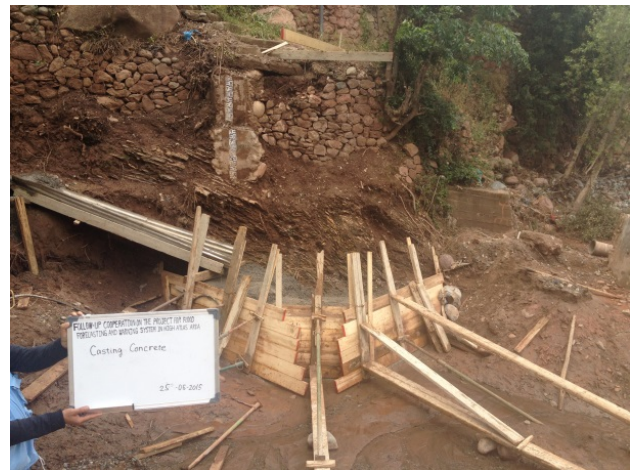
25 mai Enveloppe de béton

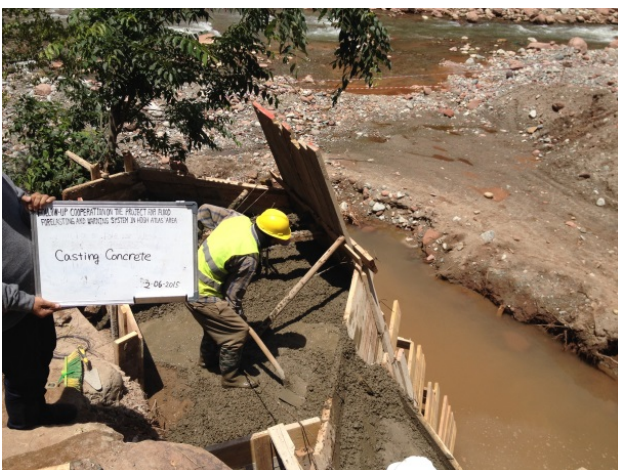
2 juin Enveloppe de béton

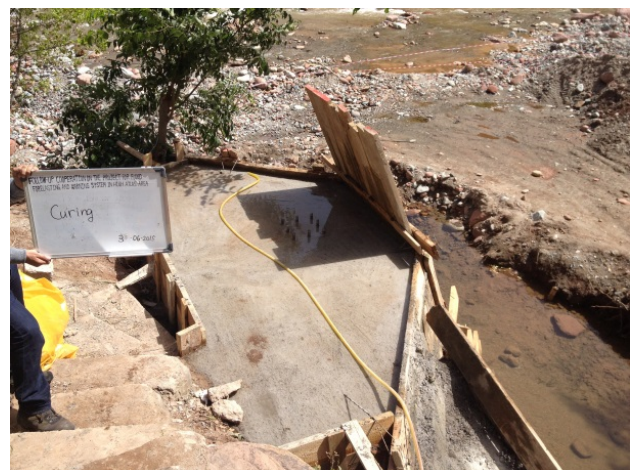
3 juin Cure de béton

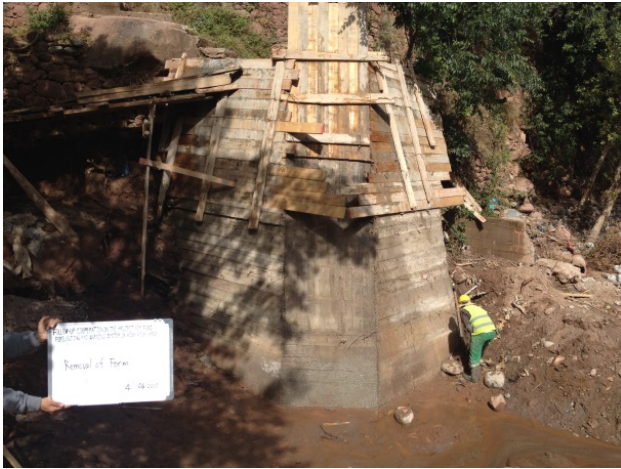
4 juin Enlèvement du coffrage (en partie)

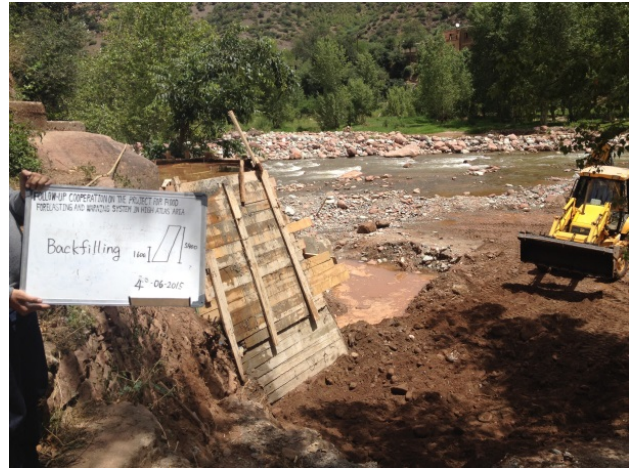
4 juin Remblayage

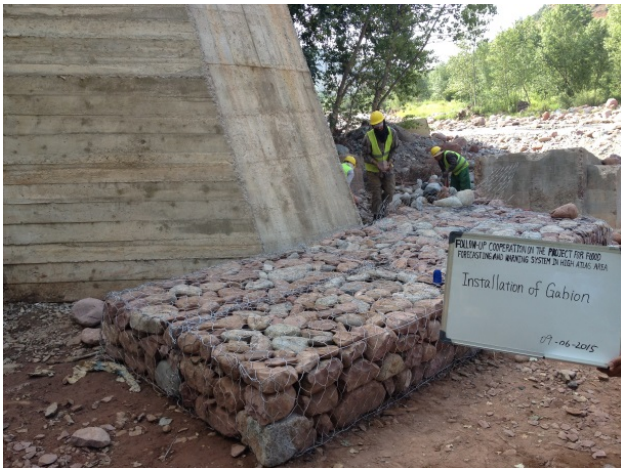
9 juin Mise en place de gabion

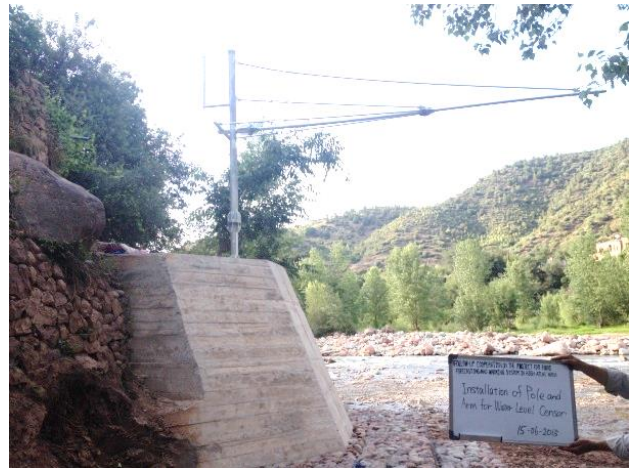
15 juin Installation du bras du poteau pour la jauge du niveau d'eau

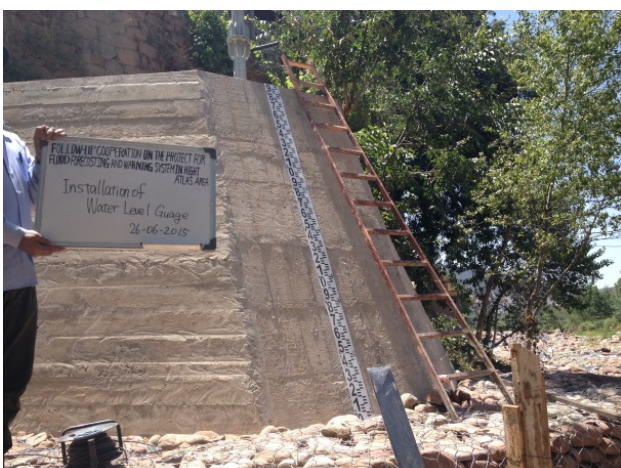
26 juin Installation de la jauge du niveau d'eau sur la structure en béton

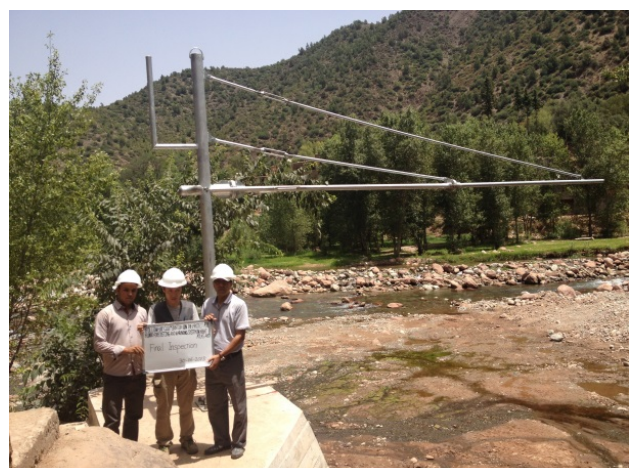
30 juin Inspection définitive

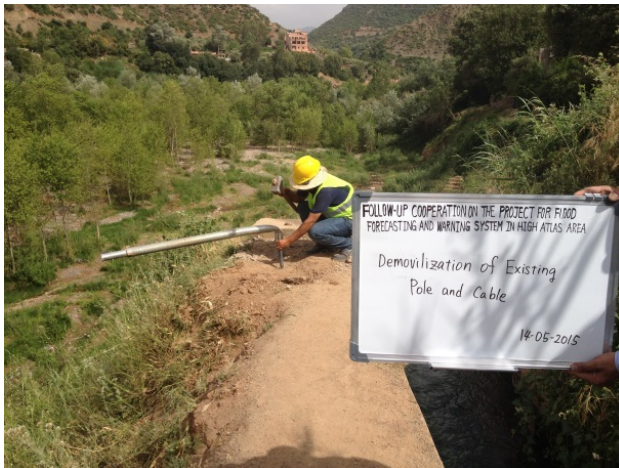
14 mai Enlèvement des mats en acier endommagés pour le câblage en hauteur

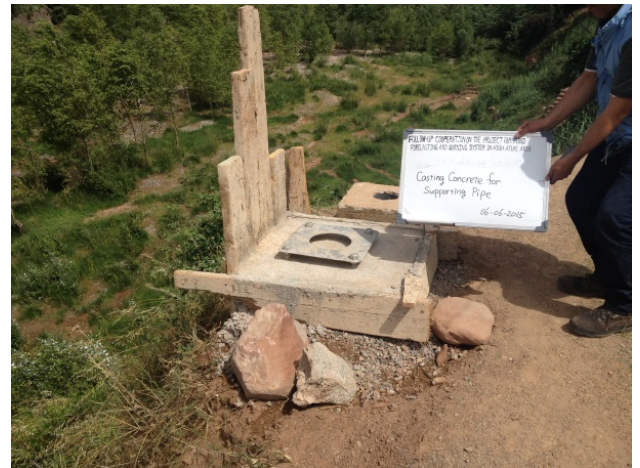
6 juin Coulage du béton pour les mats en acier du câblage en hauteur

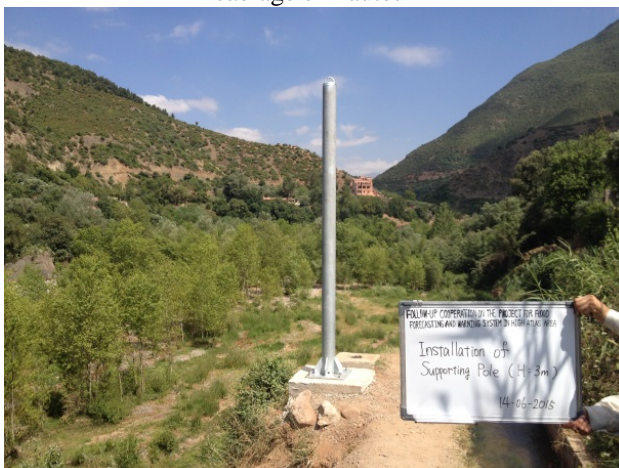
14 juin Installation du poteau en acier (3m) pour le câblage en hauteur

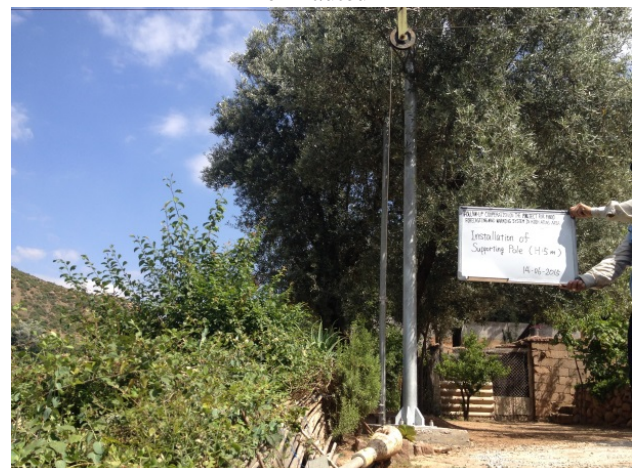
14 juin Installation du poteau en acier (5m) pour le câblage en hauteur

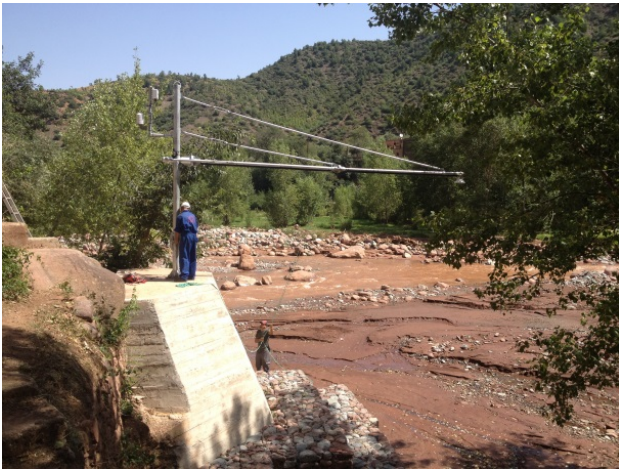
9 juillet Installation du transducteur et transmetteur du thermomètre

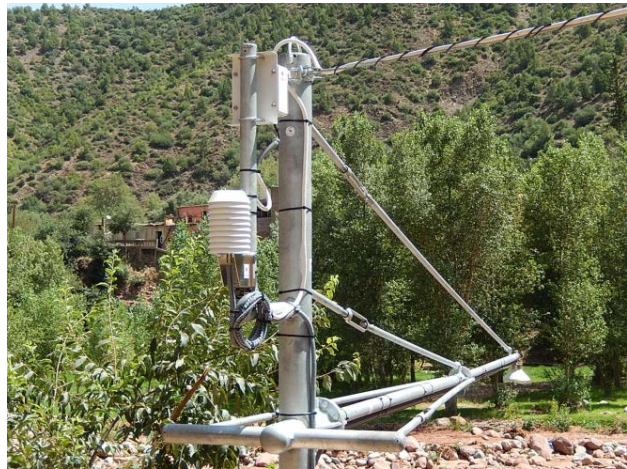
11 juillet Achèvement de l'installation du transducteur et du transmetteur du thermomètre

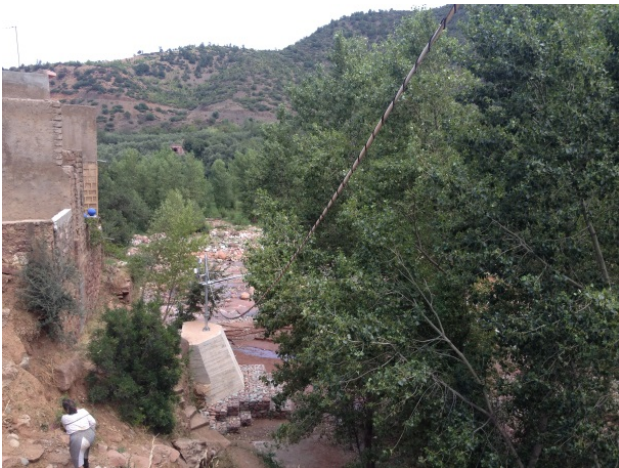
10 juillet Installation du câble et du fil (entre le bras et le poteau de 3m)

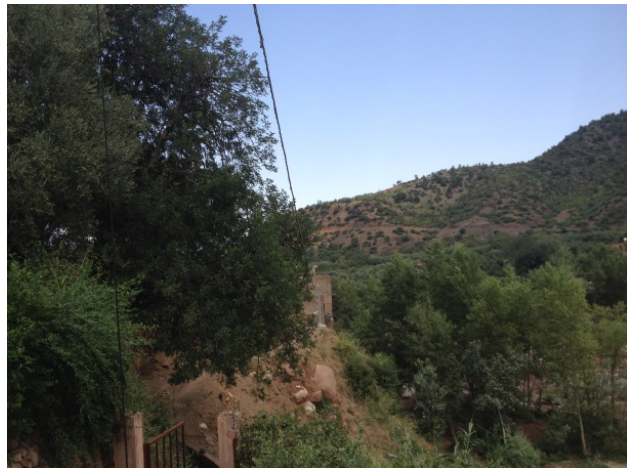
10 juillet Installation du câble et du fil (entre poteau de 3m et le poteau de 5m)

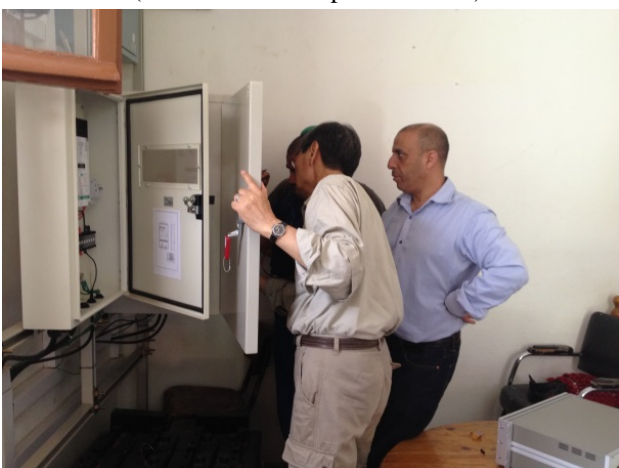
11 juillet Installation de l'enceinte principale de la jauge du niveau d'eau

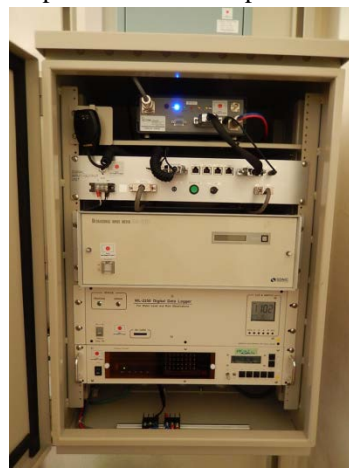
11 juillet Achèvement de l'installation de l'enceinte principale de la jauge du niveau d'eau

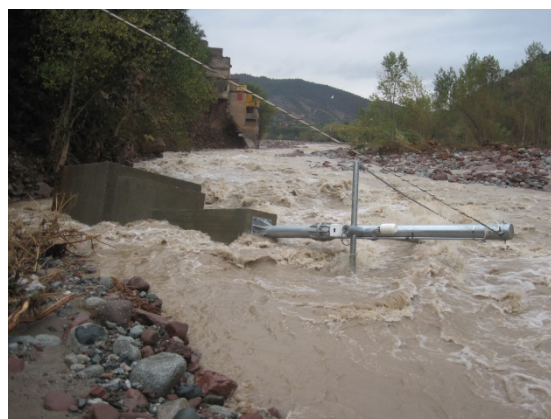
Photo 1.1.2 Jauge des Niveaux d'Eau (Nov. 2014)

Dans ces circonstances, une crue majeure c'est produite au sud du Maroc en novembre 2014. Cette crue a provoqué des dégâts considérables dans Bassin Versant de l'Ourika, également. Plusieurs maisons et la Route 2017 longeant l'Oued ont été détruites, et la fondation d'un la jauge des niveaux d'eau de la Station d'Aghbalou a également été graduellement effritée par un écoulement continu des eaux de crue pendant 5 jours, et a finalement cédé le 24 novembre. Depuis lors, la fourniture de données de niveau d'eau de la station au centre de prévision des crues à l'ABHT (Agence du Bassin Hydraulique de Tensift) a été arrêtée, et sa restauration d'urgence est requise.

Cette coopération de suivi a été mise en œuvre afin de constater les dégâts soutenus par la jauge des niveaux d'eau et fournir l'approvisionnement ainsi que les travaux de construction et d'installation nécessaires pour sa remise en état de fonctionnement conformément à la Portée des Travaux convenue en date du 7 avril 2015 entre l'Agence Japonaise de Coopération Internationale (JICA) et le Gouvernement du Royaume du Maroc.

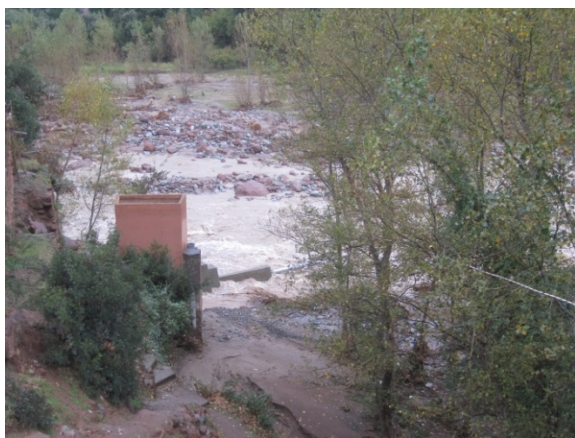
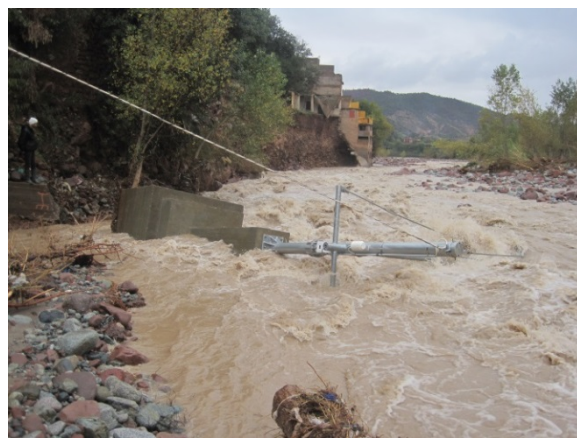
Photo 2.1.1 Photographies prises le 24 novembre 2014

- Comme le montre la photo 2.1.1 où le grand public est considéré coule près de la rive gauche, à savoir près de la jauge de niveau d'eau lors de la crue. Ainsi, il est considéré que le lit de l'oued autour de la jauge du niveau d'eau a été graduellement érodé par l'écoulement occasionné par la crue et la jauge a finalement cédé le 24 novembre, même après avoir survécu au débit de point survenu la 22 novembre.

courant coulait près de la rive gauche, alors que le crue était haute comme montrée dans la photo 2.1.1, mais s'est déplacé vers le milieu du canal de l'oued large en raison de la sédimentation au fur et à mesure que la crue se dissipait.

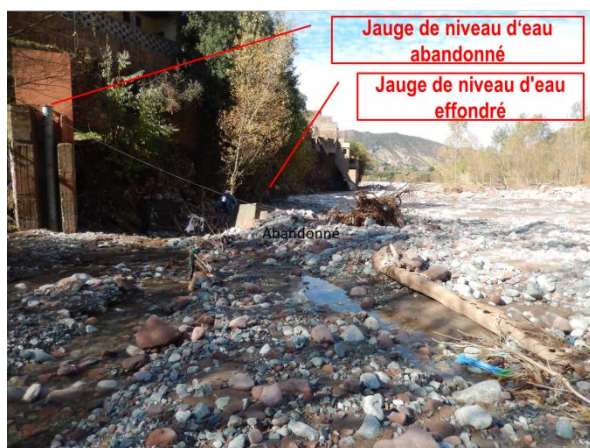
**Photo 2.3.1**      **Emplacement du site de Reconstruction**

La vieille jauge des niveaux d'eau abandonnée juste derrière la jauge détruite a été sélectionnée en tant que site de reconstruction le plus adapté. Puisque ce site ne nécessite pas d'acquisition de terrain, les travaux de construction ont pu être lancés immédiatement. Derrière la jauge de niveau d'eau abandonnés il semble roche qui pourrait soutenir la fondation en béton ou le structure de la nouvelle jauge pour la rendre durable, même contre une crue de 100 ans. Cependant, il est nécessaire de guider l'eau de la rivière à la nouvelle jauge par excavation du lit de la rivière afin de permettre continuer la mesure de niveau de l'eau même à temps ordinaire.

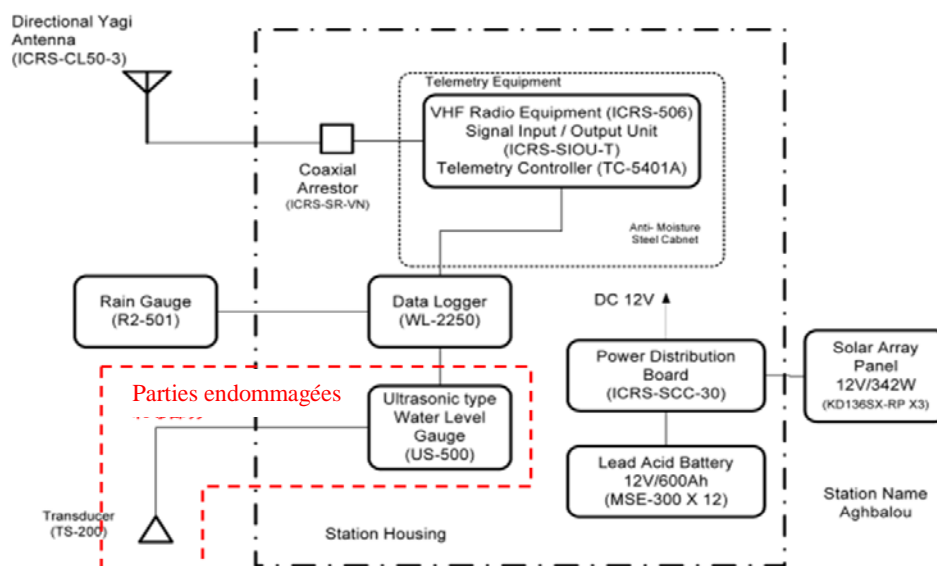
Figure 2.3.3 Composantes des équipements existants à la station d'aghbalou

La configuration de l'équipement existant à la Station Aghbalou est illustrée dans la Figure 2.3.3. La jauge des niveaux d'eau est principalement composée d'un transducteur avec un transmetteur de thermomètre (TS-200) et son unité principale (US-500). Selon l'enquête préliminaire réalisée par le Bureau d'Etudes en mars 2015, le transducteur, l'unité principale et le câble de connexion entre les deux pourraient avoir été endommagés par la crue.

Il est nécessaire d'acquérir à nouveau le même transducteur et le même câble pour la remise en état. En ce qui concerne l'unité principale qui pourrait avoir été endommagée, le Bureau d'Etudes a obtenu l'approbation de la DRPE et l'a emmené au Japon pour vérification et ajustement en mars 2015. L'unité principale serait ramenée au Maroc après ajustement au Japon et serait installée là où elle était avant dans le cadre de la Coopération de Suivi.

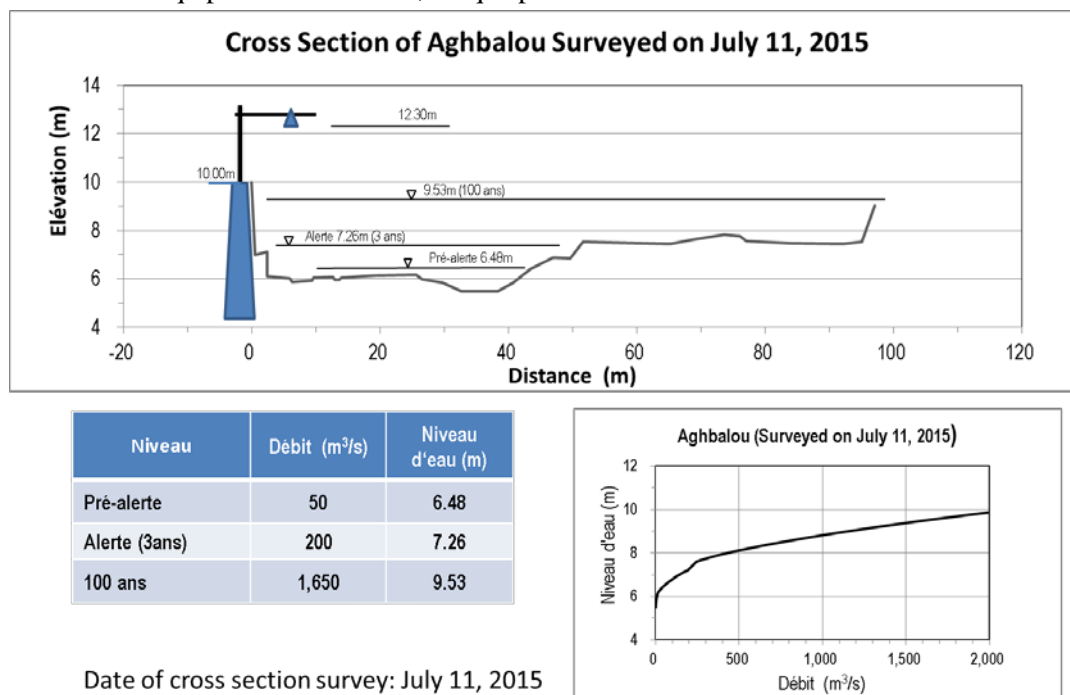
**Figure 3.2.1** Section en travers, courbe d'étalonnage des niveaux d'eau-débits de pré-alerte et d'alerte

Une enquête de section en travers a été réalisée à travers la ligne de section au niveau de la jauge du niveau d'eau restaurée le 11 juillet. Sur la base du résultat de l'enquête, le tableau de conversion niveau d'eau - débit et les niveaux d'eau de pré-alerte et d'alerte ont été recalculés tel que présenté dans la Figure 3.2.1. Ces valeurs ont été redéfinies dans le serveur du système de l'ABHT le 13 juillet. Toutefois, cette réinitialisation est provisoire. Comme ABHT est censé mettre en œuvre l'excavation de lit de la rivière tel qu'était expliqué au paragraphe 2.3.1, ABHT doit procéder à une nouvelle étude de la section transversale de la rivière pour excaver le lit de la rivière. Ensuite, le niveau d'eau - tableau de conversion de décharge et la pré-alerte et d'alerte des niveaux d'eau ont été recalculées à nouveau sur la base de la nouvelle section.

l'Oued Ourika vers la jauge du niveau d'eau restauré dès que possible. Par conséquent l'ABHT devrait réaliser une levée de profil en travers après l'entraînement du lit de l'oued afin de modifier les niveaux de pré-alerte et d'alerte, le tableau de conversion niveau d'eau-débit et les coordonnées de la section en travers.
