エチオピア連邦民主協和国  
アフール州水資源局

エチオピア国  
「アフール州給水計画」  
フォローアップ協力（調査）  
ファイナルレポート

平成 28 年 2 月  
(2016 年)

独立行政法人  
国際協力機構 (JICA)  
国際航業株式会社

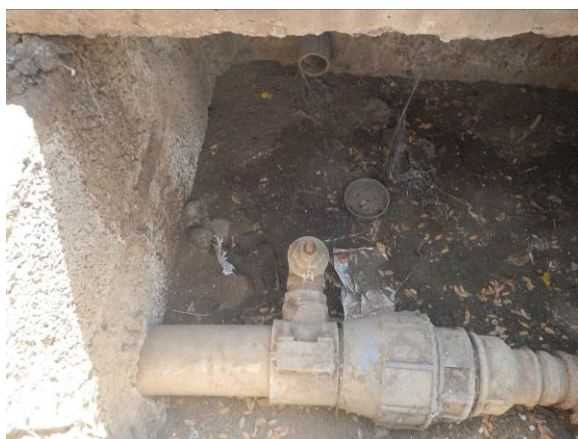
写真 4 : 仕切弁の故障のため使用されていない公共水栓の弁室内 (ケレワン)

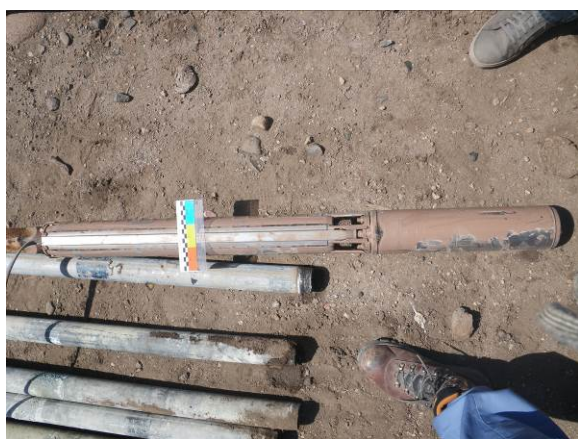
写真 6 : 揚水量が減少したとのことから使用されなくなった試掘井の水中ポンプ (ネメレフェン)

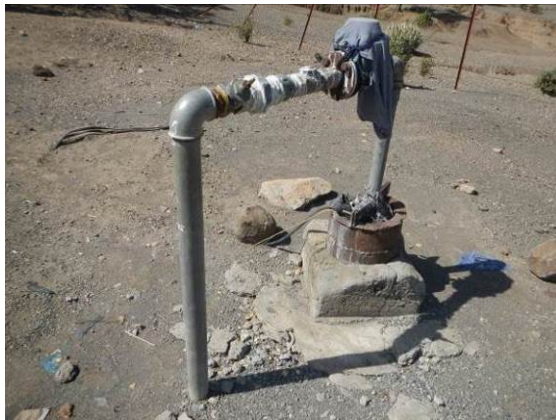
図 2-4 既存井

既存の水中ポンプ（9.3kW）、および井戸口元の流量計は稼働している。本施設の動力には、2013年に電化された商用電力が使用されている。発電機（30KVA）は燃料噴射ポンプ等が故障しているものの、本施設が電化されたことで修理されずに放置されている。

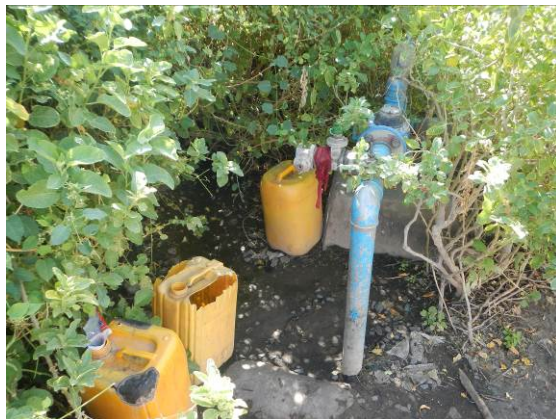
図 2-6 生産井

当初案件で建設された生産井は、先方から揚水量が減少したとの報告があったため、本調査で孔内洗浄および揚水試験を実施した。当初案件で設置した水中ポンプ（11kW）は2010年に故障したため、AWRBが水中ポンプを交換している。その後、水中ポンプが再び故障したため18.5kWの水中ポンプと交換された。ただし、同ポンプは、インペラが故障しているため仕様通りの能力が発揮されていない。井戸口元の流量計および圧力計はともに稼働している。当初案件で設置した発電機（42KVA）は、2013年まで使用されていたが、施設が電化されて以来使用されていない。

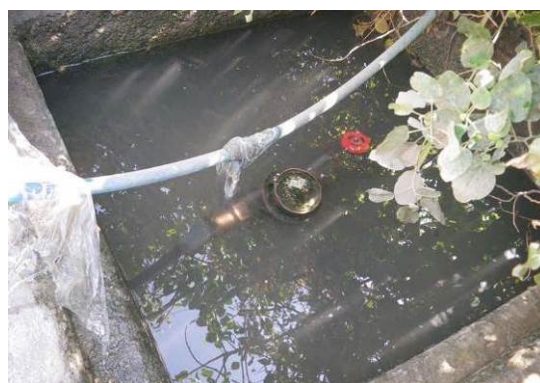
図 2-10 既存公共水栓 No.1 の弁室

既存公共水栓 No.1 は稼働しているが、流量計および仕切弁が故障している。

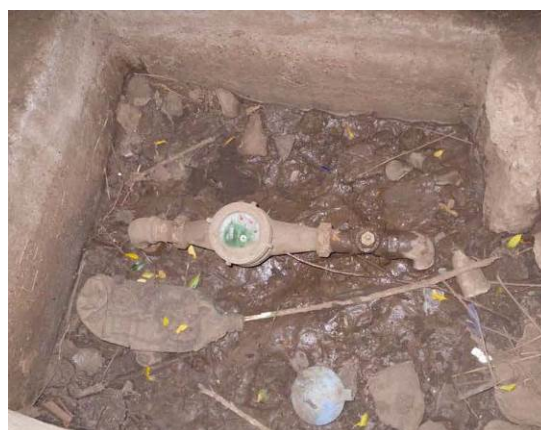
図 2-13 既存公共水栓 No.4 の弁室

既存公共水栓 No.4 は稼働しているが、流量計および仕切弁が故障している。

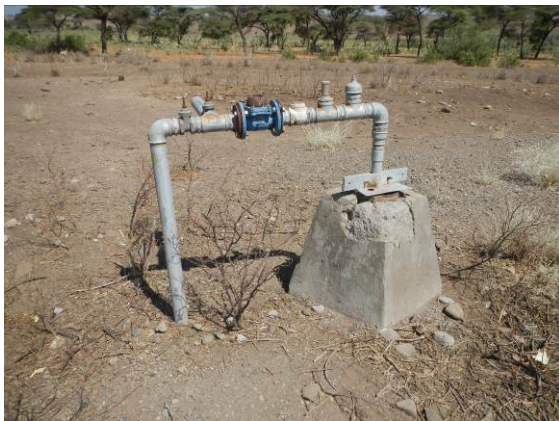
図 2-17 試掘井

試掘井は、揚水量が少なくなったとの理由から 2012 年から使用されなくなった。よって、本調査で孔内洗浄および揚水試験を実施し、井戸能力の回復と適性揚水量の把握を行った。

当初案件で設置した水中ポンプ（3kW）は、上記の理由により 2012 年から使用されておらず井戸内に放置されたままであり、本調査において動作確認を行ったが稼働しなかった。揚水管は、接続ネジが腐食している。また、井戸口元の流量計および圧力計はともに故障している。当初案件で設置した発電機（18kVA）は、オルタネーター等が故障しているものの、修理されずに放置されている。

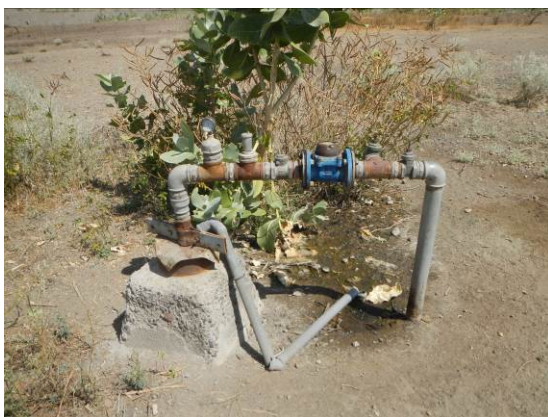
図 2-19 生産井

生産井では、当初案件で設置した水中ポンプ（4kW）が稼働している。配電盤についても問題なく稼働している。井戸口元の流量計および圧力計はともに故障している。当初案件で設置した発電機は、2014 年に故障したため、AWRB が新しい発電機（17KVA）と交換し、現在も稼働している。

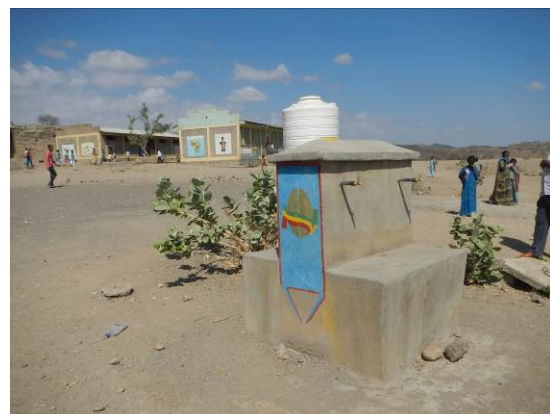
図 2-23 既存公共水栓 No.1

既存公共水栓 No.1 は、学校内に建設されており稼働している。流量計および仕切弁は故障している。

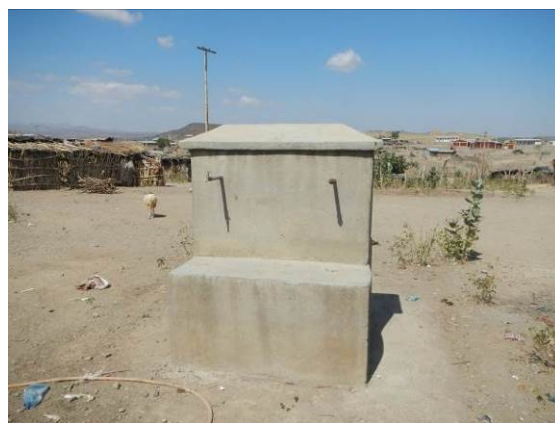
図 2-25 既存公共水栓 No.3

既存公共水栓 No.3 は使用されている。流量計および仕切弁は故障している。

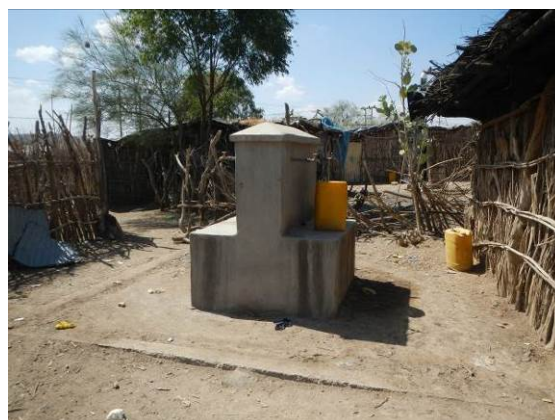
図 2-26 既存公共水栓 No.4

既存公共水栓 No.4 は使用されている。流量計は稼働しているが、仕切弁が故障している。

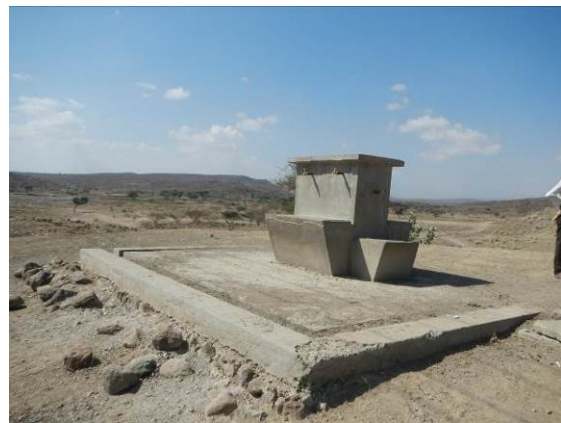
図 2-28 公共水栓 No.2

当初案件で建設された公共水栓 No.2 は使用されている。流量計は稼働しているが、仕切弁が故障している。

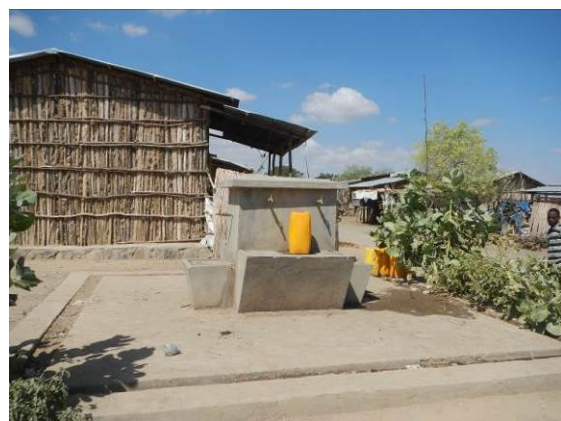
図 2-29 公共水栓 No.3

公共水栓 No.3 は使用されている。流量計および仕切弁は故障している。

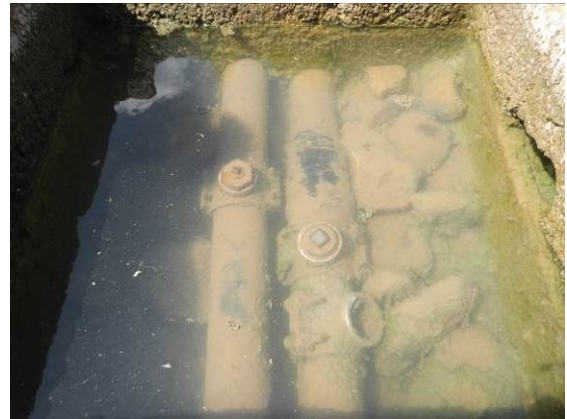
図 2-30 送水管および弁室

当初案件で建設された送水管(HDPE 管 90mm)に漏水があることが確認された。また、弁室内に設置された空気弁 2 個が取り外されている。

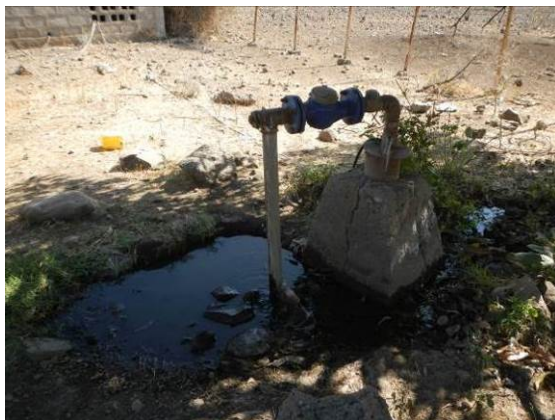
図 2-31 既存井

当初案件で設置した水中ポンプ(4kW)は2014年に故障したため、AWRBが交換し現在も稼働している。井戸口元の流量計は故障している。本施設は、ACISDAによって2014年に太陽光発電により電化されており、発電機(15KVA)はバックアップ電源として使用されている。

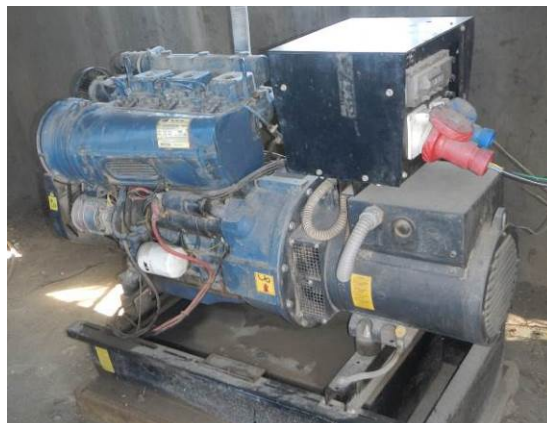
図 2-34 発電機

当初案件で設置した水中ポンプ(3kW)は稼働している。井戸口元の流量計および圧力計はともに稼働している。本施設もACISDAによって2014年に太陽光発電により電化されている。当初案件で設置した発電機(18KVA)は、コントロールシステム、オルタネーター等が故障しており使用されていない。

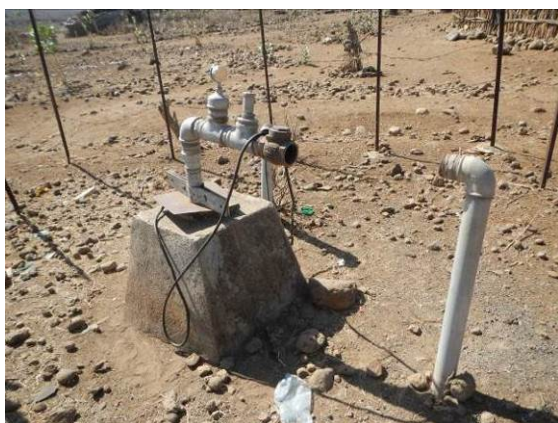
図 2-35 生産井

生産井は発電機を動力源として稼働させていたが、上述のとおり 2014 年に既存井および試掘井が電化されたことにより、燃料費が高いとの理由から使用されなくなった。ただし AWRB によると、同町では給水量が不足していることから、本井戸を復旧させて使用する必要があるとのことであった。また、燃料費が捻出できずに施設が使用されなくなった問題については、運転コストを抑えるために AWRB が将来的に施設を電化する意向を示した。以上から本施設の再稼働を前提に、本調査で井戸の孔内洗浄および揚水試験を実施し、井戸能力の回復と適性揚水量の把握を行った。

当初案件で設置した水中ポンプ（3kW）は、施設が使用されなくなった後も井戸内に放置されており、本調査において動作確認を行ったところ稼働しなかった。揚水管は、接続ネジが腐食している。井戸口元の流量計は取り外されており、また圧力計、逆止弁および空気弁にも不具合がある。当初案件で設置した発電機（18KVA）は、上述の理由より 2014 年から使用されていない。

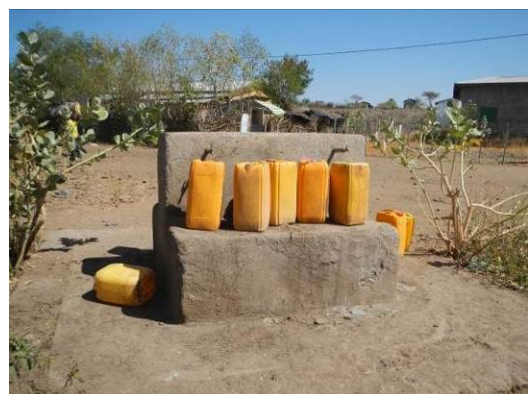
図 2-39 既存公共水栓 No.2

既存公共水栓 No.2 は使用されている。流量計は稼働しているが、仕切弁は故障している。

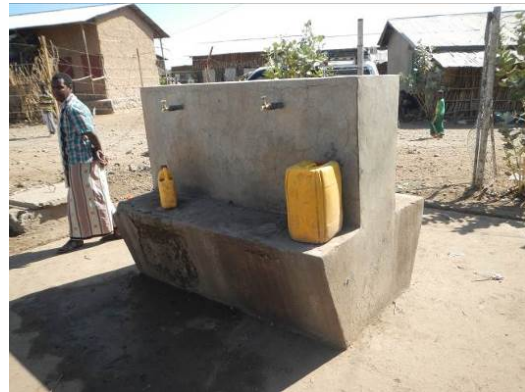
図 2-40 既存公共水栓 No.3

既存公共水栓 No.3 は使用されている。流量計は稼働しているが、仕切弁は故障している。

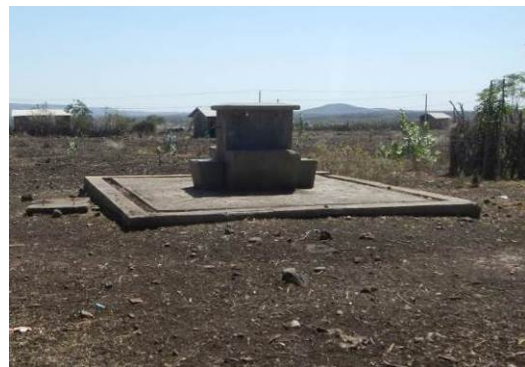
図 2-41 公共水栓 No.1

当初案件で建設された公共水栓 No.1 は使用されている。流量計は稼働しているが、仕切弁は故障している。

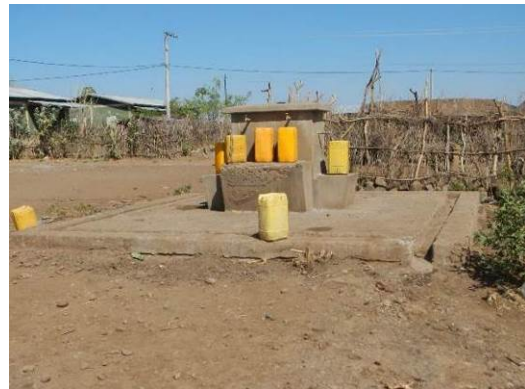
図 2-42 公共水栓 No.2

当初案件で建設された公共水栓 No.2 は使用されている。流量計は稼働しているが、仕切弁は故障している。

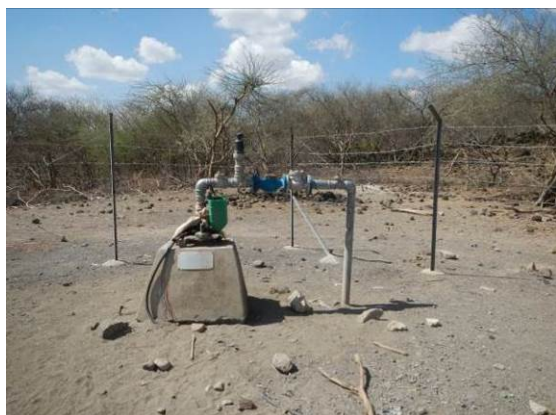
図 2-43 生産井

当初案件で設置した水中ポンプ（11kW）は、2011 年に故障したため AWRB により交換された。その後も水中ポンプの故障が相次ぎ、現在は 4 台目の水中ポンプが設置されている。ただし、現在設置されている水中ポンプは揚水能力が低いとの報告があり、また仕様については不明である。井戸口元の流量計および圧力計はともに故障している。本施設は 2013 年に商用電力

により電化されており、当初案件で設置した発電機（42KVA）は、現在バックアップ電源として使用されている。

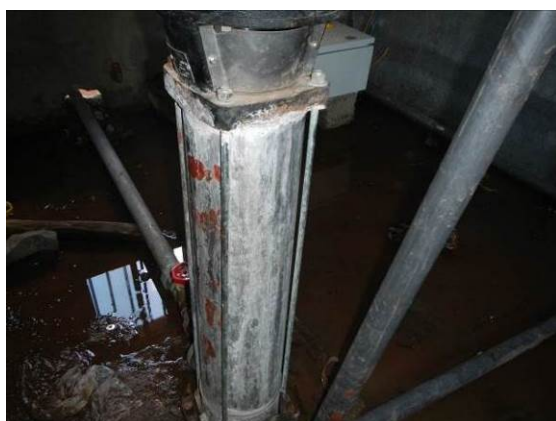
図 2-45 中継ポンプ

当初案件で設置された中継ポンプ（11kW）は稼働しているものの、ポンプ本体から多量の漏水が確認された。また、ポンプ周りの配管からも漏水が確認された。

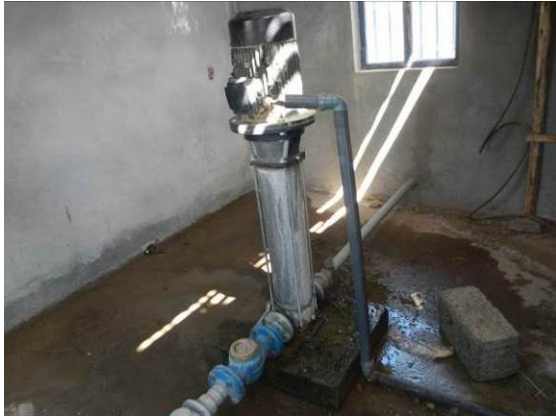
図 2-48 中継ポンプ

当初案件で設置した中継ポンプ (11kW) は 2015 年に故障したため、予備の中継ポンプ (11kW) と交換された。本中継ポンプも本体から多少の漏水が確認されている。ポンプ周りの流量計および配管に問題はない。本施設も 2013 年に電化されているため、当初案件で設置された発電機 (40KVA) は使用されていない。

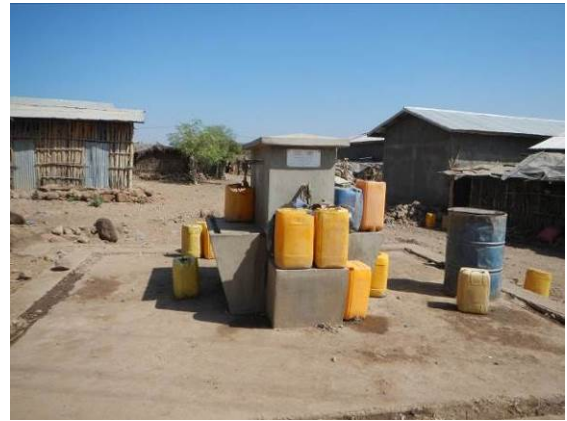
図 2-52 公共水栓 No.1

当初案件で建設された公共水栓 No.1 は使用されている。流量計は稼働しているが、仕切弁は故障している。

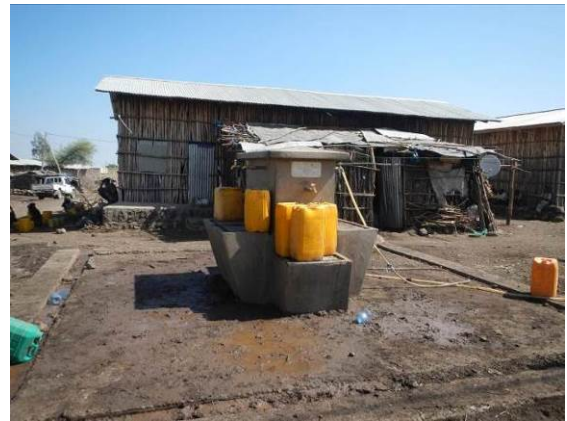
図 2-53 公共水栓 No.2

当初案件で建設された公共水栓 No.2 は使用されている。流量計は稼働しているが、仕切弁は故障している。

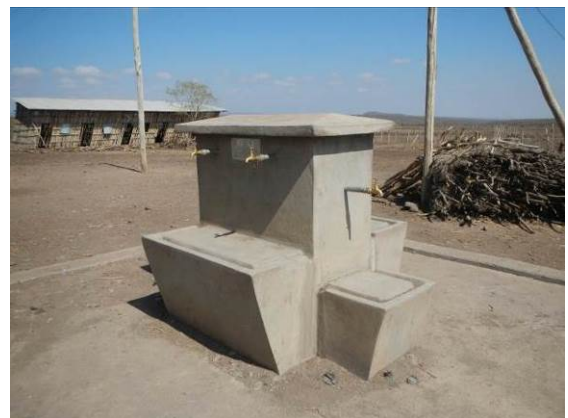
図 2-54 公共水栓 No.3

当初案件で建設された公共水栓 No.3 は使用されている。流量計は稼働しているが、仕切弁は故障している。

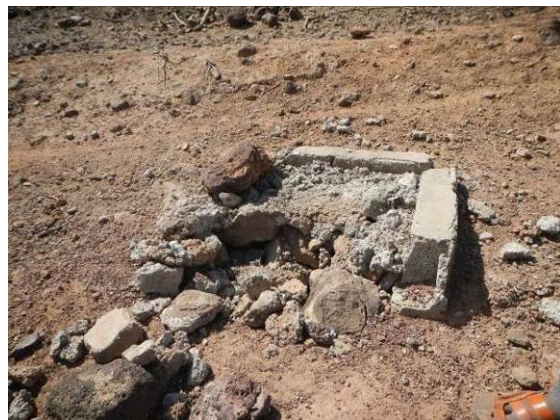
図 2-56 空気弁室

AWRB によると、送水管に設置されたすべての空気弁が周辺に住む遊牧民によって破壊されたとのことであった。空気弁の弁室は、更なる破壊を防ぐために、コンクリートまたは礫によりふさがれている。

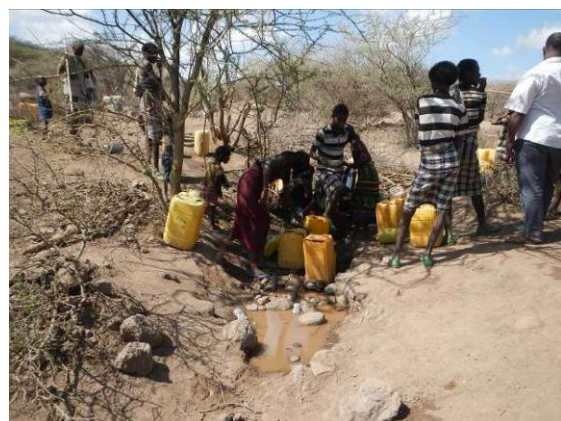
図 2-57 送水管漏水箇所

遊牧民が送水管の漏水箇所溜まった水を無料で取水している。給水施設の適切な運営維持管理のためには漏水を補修する必要があるが、周辺に住む遊牧民の水源になっていることから、漏水の対処は AWRB が行うこととなった。

- 現地調査の結果、クマミにおいて、遊牧民が給水施設の漏水箇所に溜まった水を無料で取水していることが確認された。給水施設の適切な運営維持管理のためには漏水補修が必要であるが、周辺に住む遊牧民の水源になっていることから、漏水の対処は AWRB が行う。
