アフリカ諸国
井戸データベース構築に向けた
情報収集業務
業務完了報告書

2022年2月

独立行政法人
国際協力機構（JICA）

株式会社地球システム科学

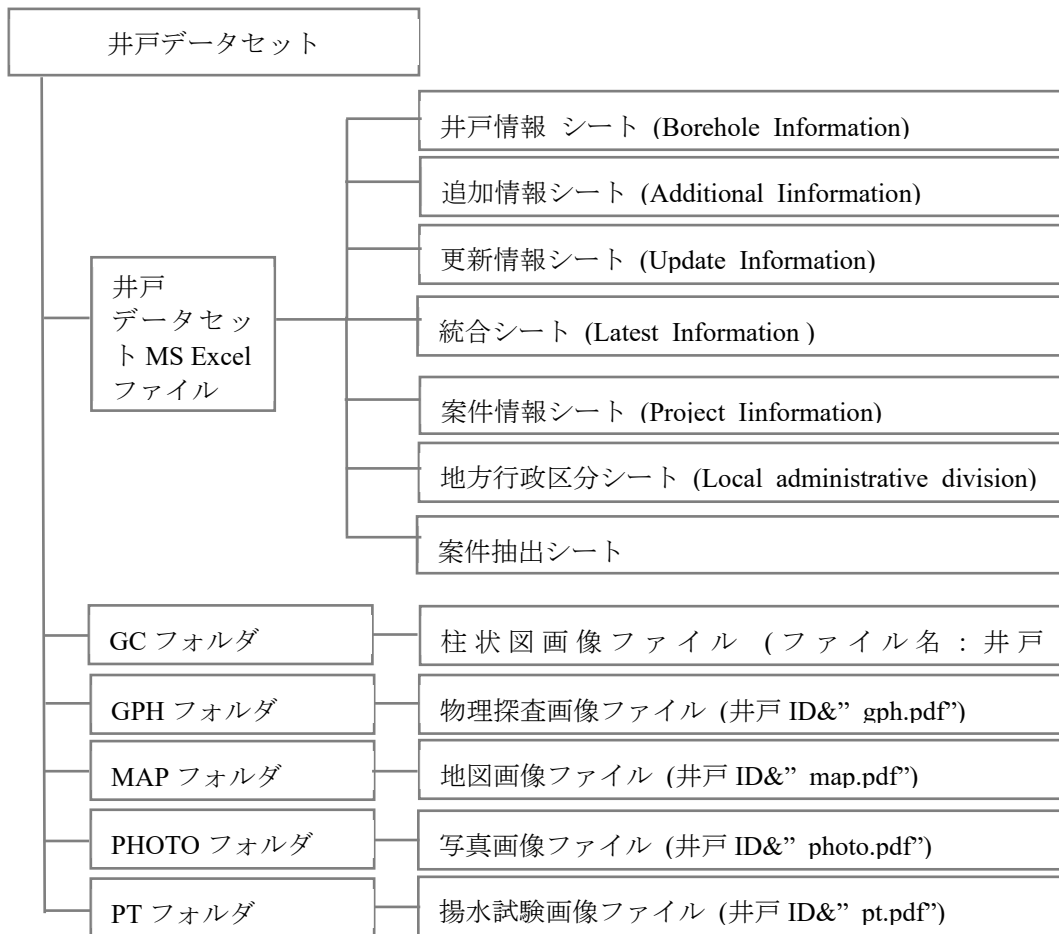
(シート名の後のカッコ内の英語表記は MS Excel シート名を示す)

図 2-2 井戸データセットのフォルダ、ファイル構造

井戸データセットを構成するフォルダとファイルの構造を図 2-2 に示す。井戸データセットは図 2-2 に示すように一つのフォルダであり、その中に、井戸情報シート (Borehole Information)、追加情報シート (Additional Information)、更新情報シート (Update Information)、統合シート (Latest Information)、案件情報シート (Project Information)、地方行政区分シート (Local Administrative Division) 案件抽出シート (Project Extraction) から成る 6 つのシートをもつ井戸データセットの MS Excel ファイルと柱状図、物理探査、地図、写真、揚水試験等の画像ファイルを格納する 5 つのフォルダで構成される。

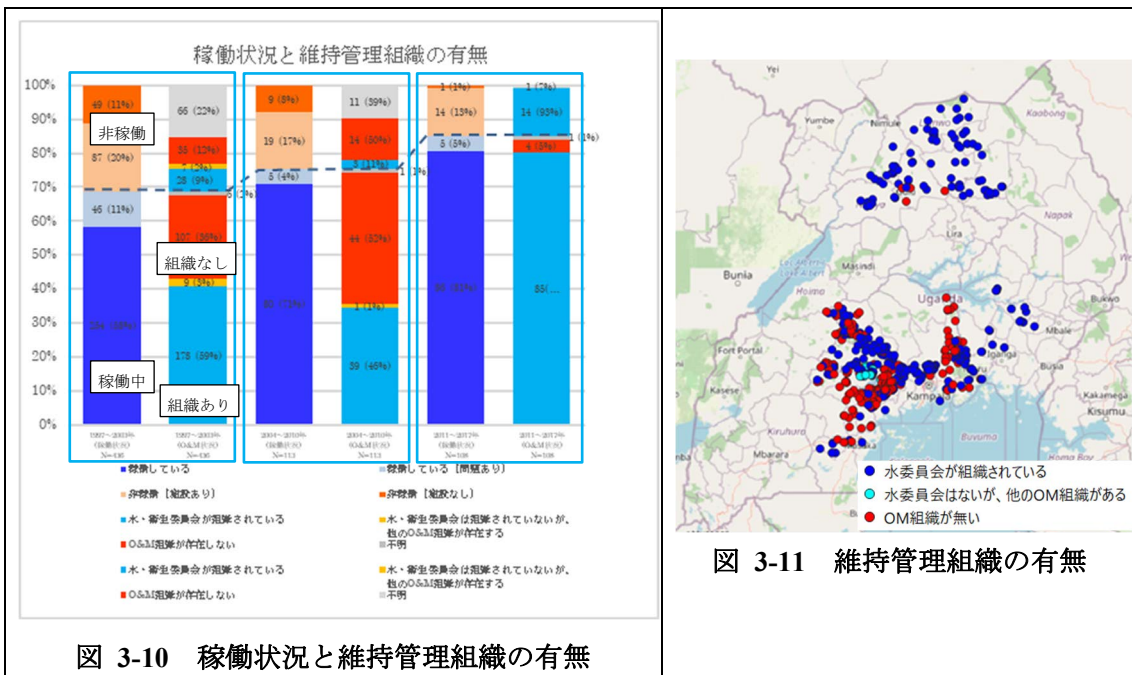
図 3-10 稼働状況と維持管理組織の有無

一般に、施設を維持管理するための維持管理組織は、長期的に施設を使っていくうえで重要と考えられるが、本調査で聞き取りを行った維持管理組織の有無の情報と稼働状況の間に関連がみられるかどうかを確認するため、図 3-10 に示す集計を行った。その結果、稼働している井戸と非稼働の井戸において維持管理組織の有無の割合は、稼働している井戸のほうが若干多いものの、全体としてあまり大きな差が見られない。このことは、維持管理組織の有無以外に、維持管理に大きく影響を与える要素が存在することを示していると考えられる。なお、維持管理組織の有る施設は、2010年ごろ以降に建設された施設において割合がそれ以前と比べて著しく多い。地図上にプロットすると、北部域で組織率が極めて高いことがわかる。これは、アチョリ給水無償のプロジェクトでは、ソフトコンポーネントで水管理委員会の強化が行われた影響があるものと考えられる。

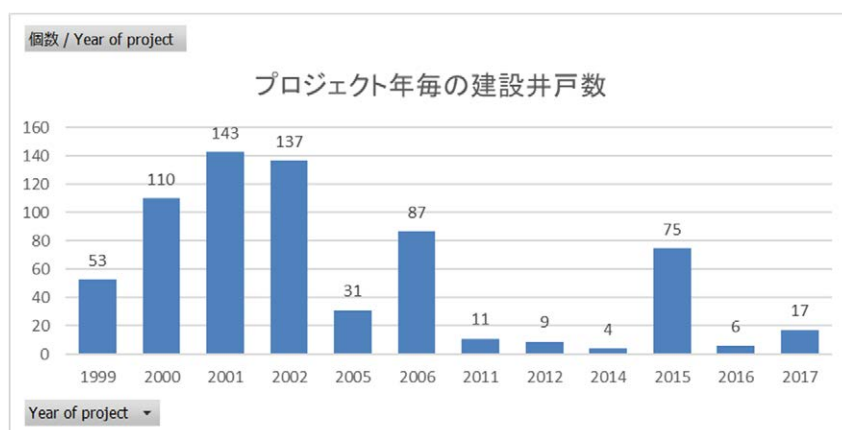
図 3-21 建設年ごとの建設井戸数

図 3-21 に、建設年ごとの建設井戸数を示す。ウガンダ国において主に給水無償で建設された井戸は、その 80%以上が 1999 年から 2006 年の間に建設されたものであることがわかる。すなわち 80%以上の施設において 15 年以上が経過していることになる。

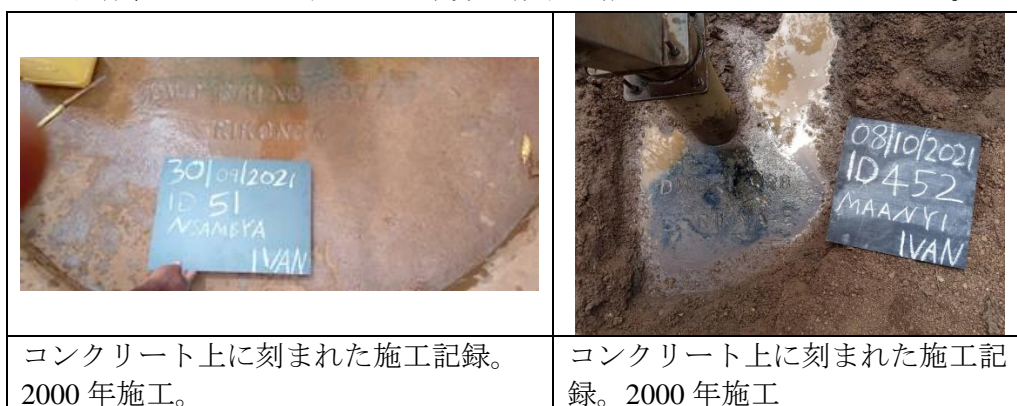
ったコンクリートを掘り出した状態である。このような状態でも、浸食、破損も少なく、コンクリート自体、ポンプの土台として十分な機能を維持していることがわかる。

図 3-24 ハンドポンプのコンクリート現状例

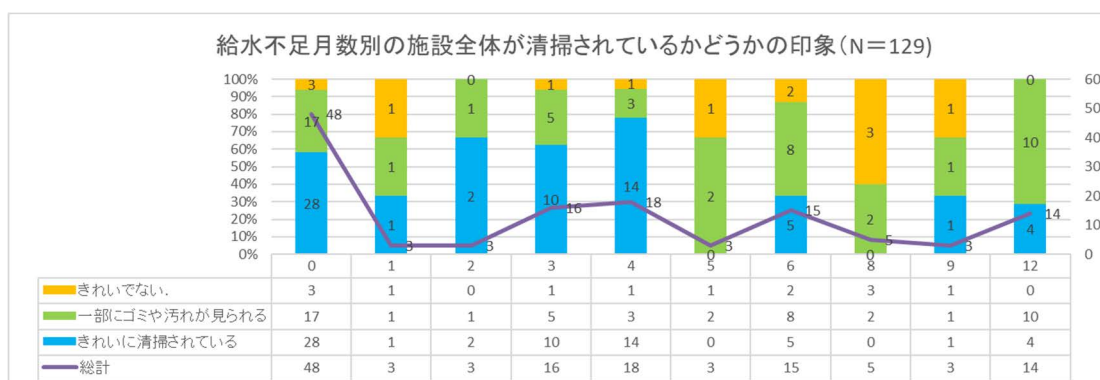
図 3-62 給水不足月数と小学校全体の清掃状況

小学校全体の清掃状況について、給水不足月のある学校でやや清掃状況が悪化する傾向が見られたため、給水不足月数ごとに集計したところ、給水不足月数が5か月以上の学校において清掃状況が悪化する学校が多いことが示された(図 3-62)。給水される水が減少すると水回りやトイレ以外の清掃に使用するための水の優先順位が下がるためではないかと推測する。今回の観察結果による差異はわずかではあるものの、給水不足月数が多い環境下においては、学校全体の衛生環境が悪化する可能性を示していると考えられる。

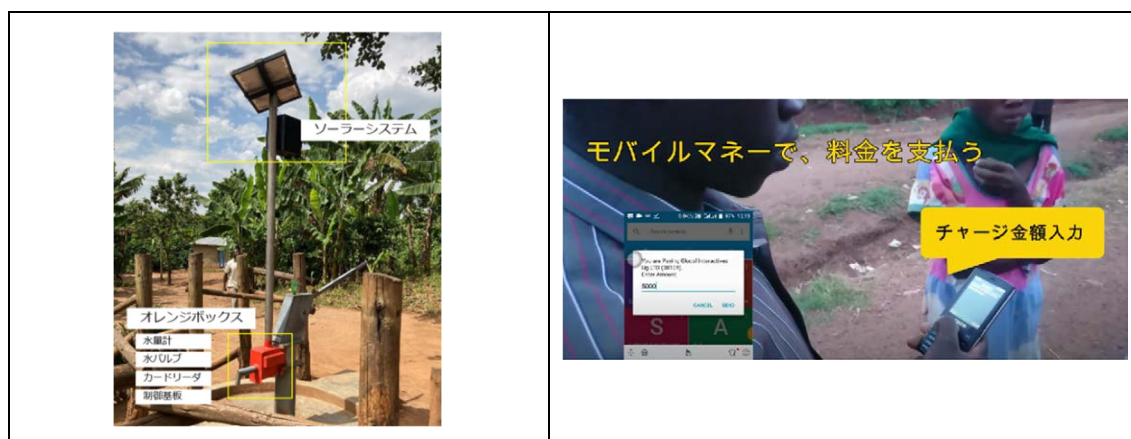
図 3-91 SUNDA の外観とチャージ画面

利用状況は、ウェブ上でモニタリングすることができる。

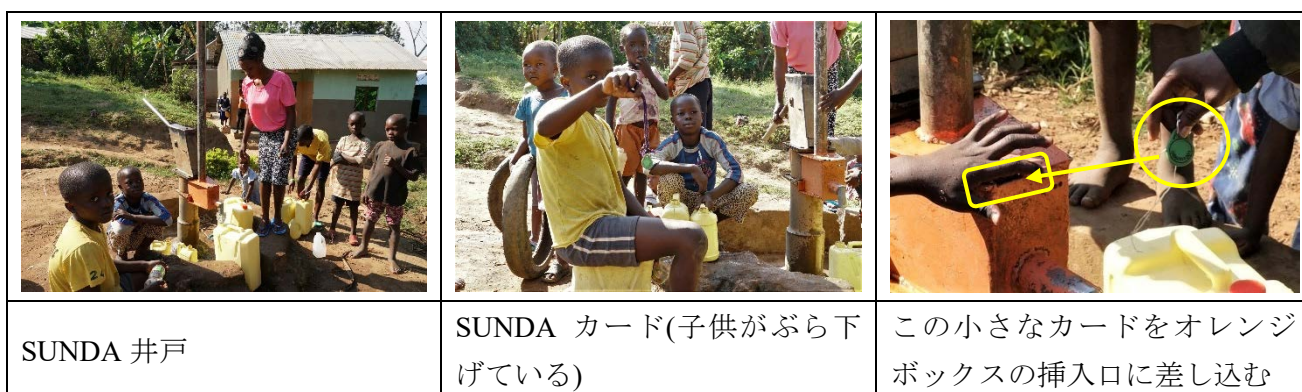
図 3-92 SUNDA が設置されている井戸 Butambara 県 (2021 年 9 月撮影)

わが国の技術協力プロジェクト「村落地方給水維持管理・衛生改善プロジェクト(2015-2022)」において、ムベンデ県とカサンダ県で 21 機が試験的に導入されている。2022 年 2 月現在、ムベンデ県、カサンダ県、ゴンバラ県、ブタンバラ県、ミティアナ県において、技術協力プロジェクトでの導入を含め、合計 26 基が導入されている。ウガンダ水環境省もこのシステムに興味を示しており、今後の導入拡大が期待される。

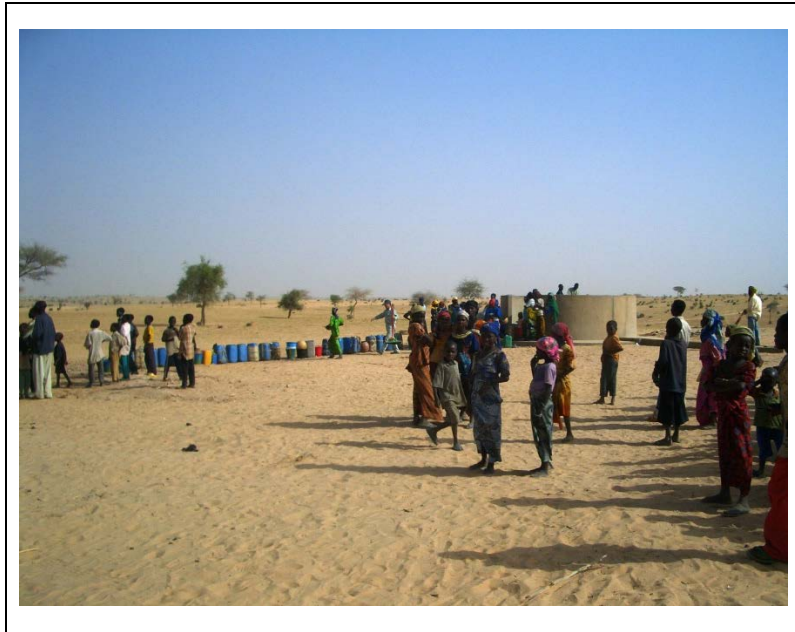
図 4-8 水汲み待ちの様子（ニジェール国）

※ニジェール国「ザンデル地方ギニアウォーム撲滅対策飲料水供給計画で 2005 年に建設された井戸（2006 年撮影）

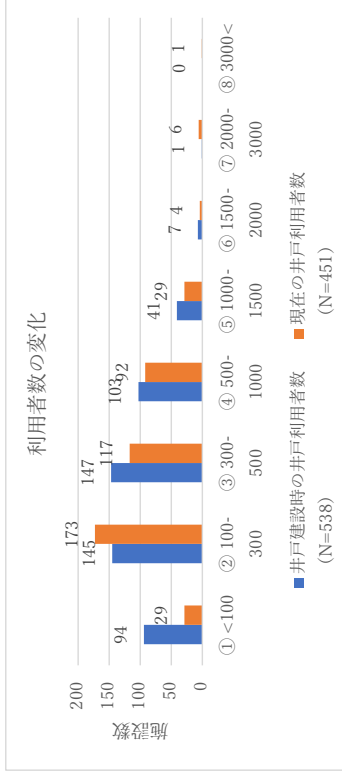
井戸利用者数の変化

前回の聞き取り結果から、井戸建設時と現在の井戸利用者数を比較し、変化を確認した。

建設当初の井戸利用者数は538施設で得られた。現在の井戸利用者数については451施設で得られた。現在非稼働の施設については含まれていない。このうち、建設当初および2021年調査時の両方のデータが得られた施設は449施設である。図3-25、図3-27、図3-29、図3-30、については、対象施設数は449 (N=449) である。本文56ページの利用者数についての計算は、2021年の利用者数が得られた施設についての集計のため451施設 (N=451) である。図3-75 ハン ドポンプ井戸の利用者数と満足割合 についても、利用者数を用いているが、満足状況を聞くことが出来た施設が443施設のため、データ数 (N) は443である。

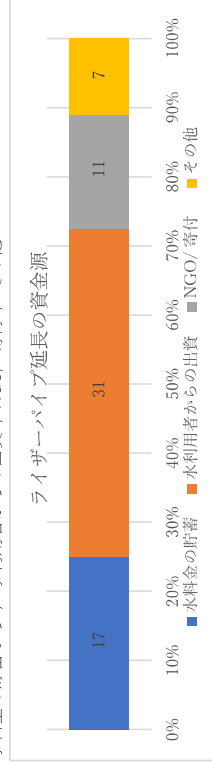
B.1.7.4：ライザーパイプ延長の資金源

ライザーパイプが延長されたサイトのみに対し、聞き取りにて資金源の確認を実施した。
水料金の貯蓄から / 水利用者からの出資 / NGO / 寄付 / その他

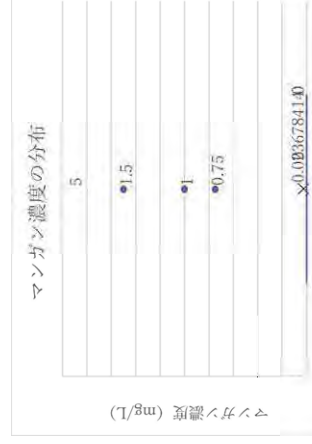
"<0.5"の値は検出不可であるため、限りなく0に近いものと仮定した場合、水が採取可能なサイトのマンガン濃度の平均値は、約0.02 (mg/L) であることが確認された。

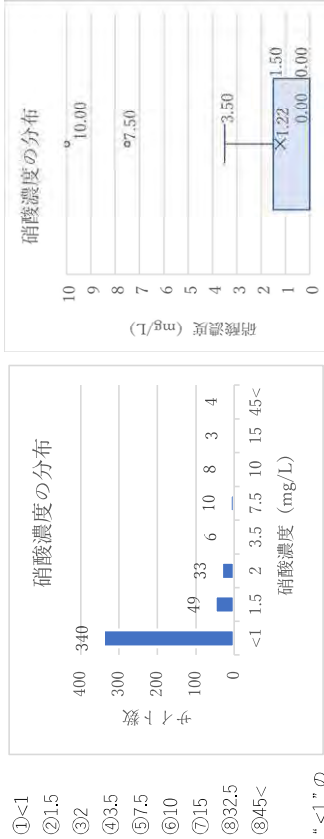
B.1.35 : 硝酸

ハンドポンプ付き井戸のうち水が採取可能なサイトにおいて、バックテストを用いて硝酸濃度を計測した。

“<1”の値は検出不可であるため、限りなく0に近いものと仮定した場合、水が採取可能なサイトの硝酸濃度の平均値は、約1.22(mg/L)であることが確認された。

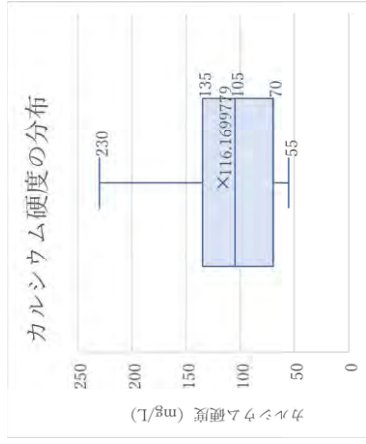
ハンドポンプ付き井戸のうち水が採取可能なサイトにおいて、ドロップテストを用いてカルシウム硬度を計測した。

水が採取可能なサイトのカルシウム硬度の平均値は、約 116.2(mg/L)であることが確認された。
