2-2-5 対象区間の地吹雪時の気象分布

2-2-6 吹雪・吹きだまりの数値シミュレーションによる地吹雪発生状況の再現調査

2-2-7 風洞実験調査

2-2-8 防雪柵設置箇所の調査

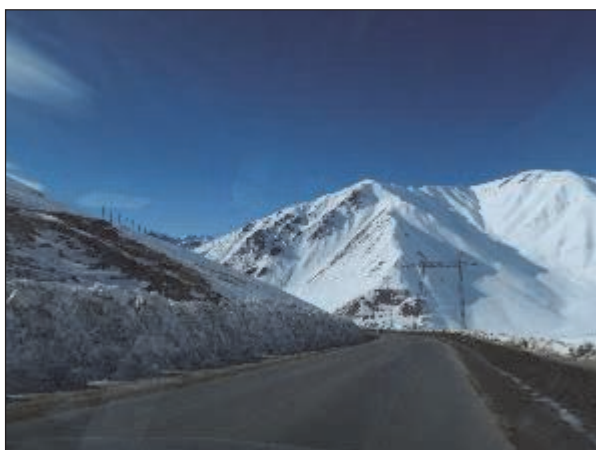
起点側からの鋭角な風向による小規模な吹きだまりが発生した痕跡がある（図 2-2-4.4 (3)の p）。

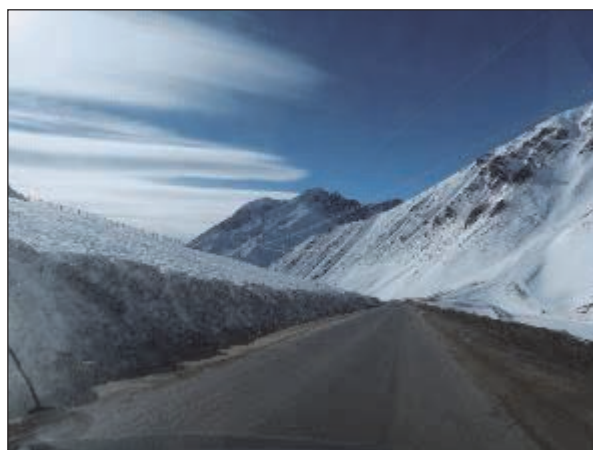
広い山地斜面に沿って、起点側にかなり鋭角な風向による吹きだまりの痕跡がある（図 2-2-4.4 (3)の q）。

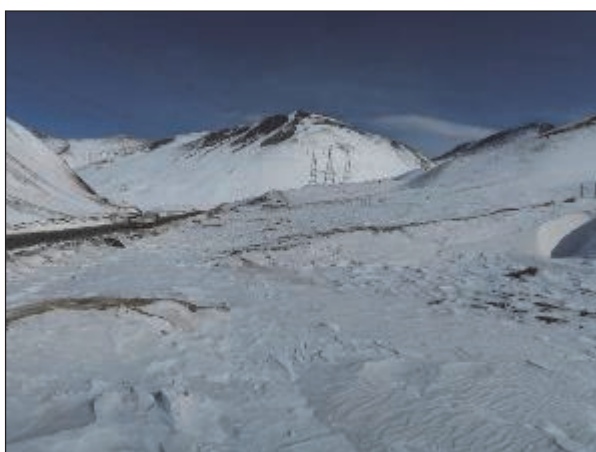
道路に対して鋭角また平行な風向による吹雪発生痕跡がある（図 2-2-4.4 (3)の r）。

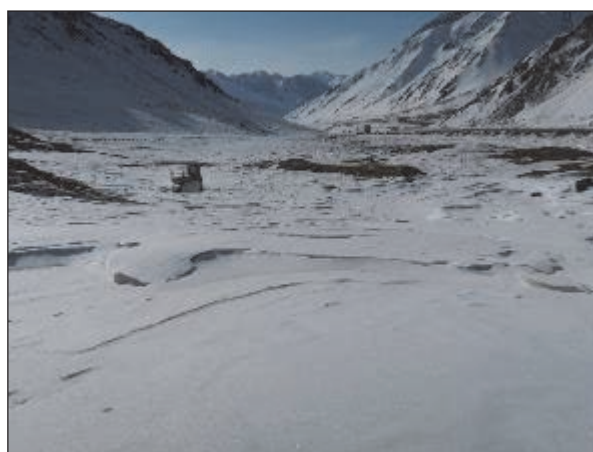
写真 2-2-4.2 (4) Ala-Bel 峠での吹きだまりや吹雪の発生状況

谷地形に沿った南からの風向による吹雪発生痕跡が雪面に残る（図 2-2-4.4 (3)の r）。

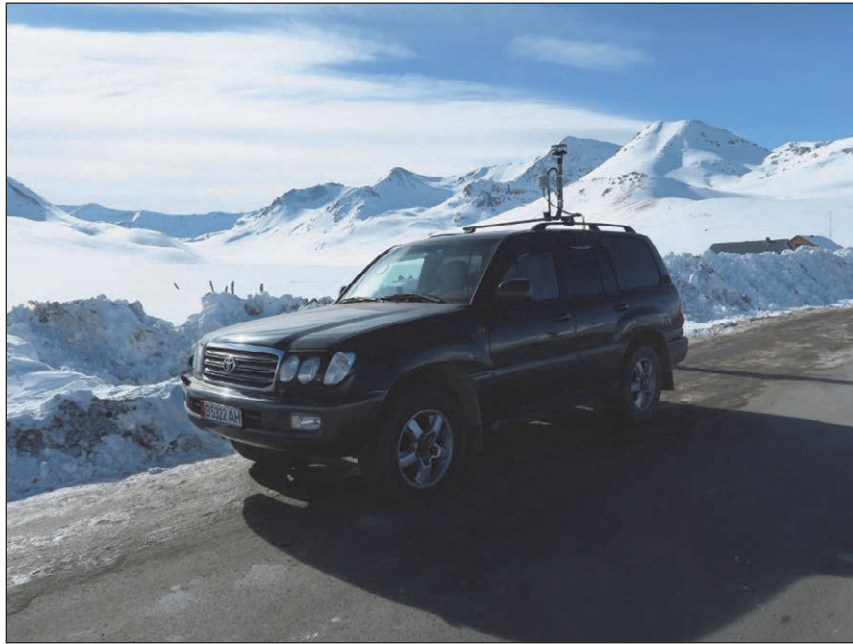
写真 2-2-5.1 移動気象観測車全景

Too-Ashuu 峠と Ala-Bel 峠において、地吹雪が発生しやすい気象条件時を対象に路線の特異的な気象条件や局所的な地吹雪発生条件を把握するため移動気象観測を実施した。

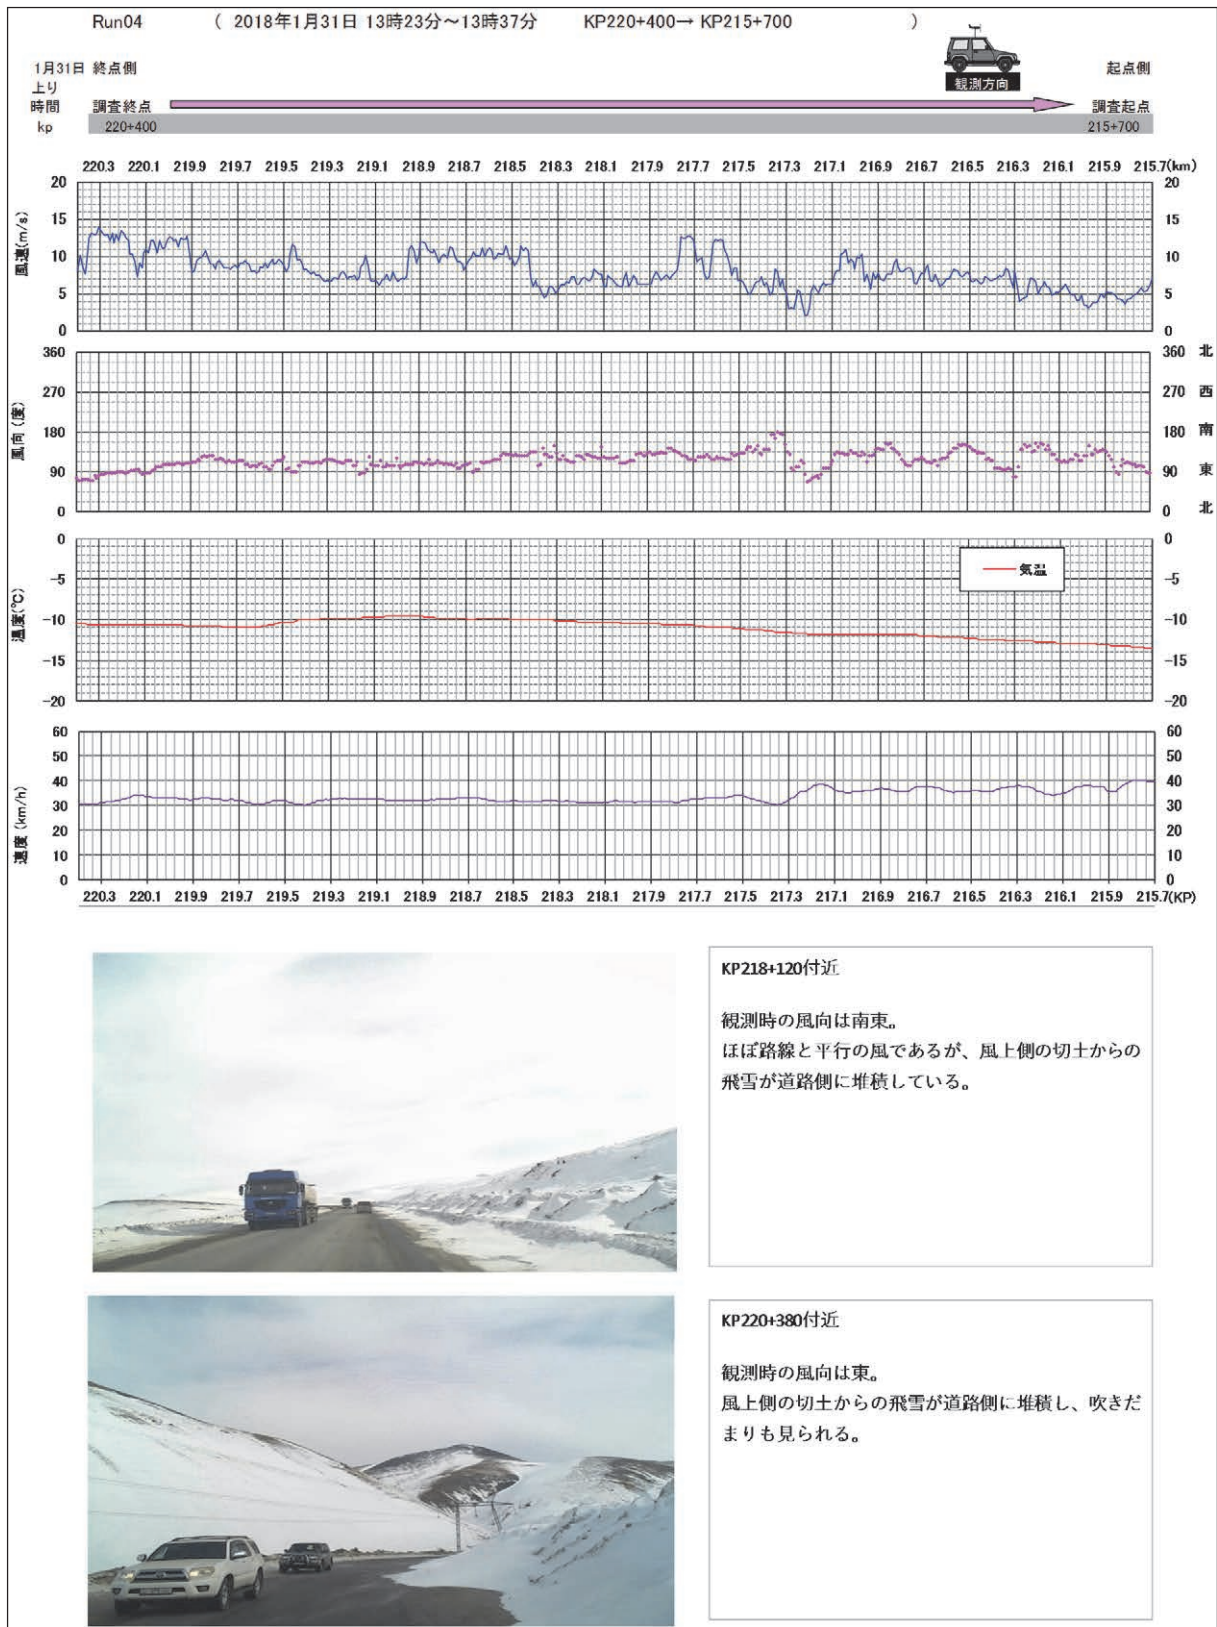
図 2-2-5.3 (1)は起点側 (KP215+700-KP220+400)、図 2-2-5.3 (2)は終点側 (KP220+410-KP222+000) の代表的観測事例の移動気象観測経過図である。図 2-2-5.3 (1)に示す起点側 (KP215+700-KP220+400) では、KP215+700-KP217+300 の風向が東から南の間で変動がやや大きくなる傾向が見られる。この区間ではカーブ区間も多く、切土などの路線形状が複雑化する区間が多いこと、さらに風上側の地形が起伏的に複雑となっているエリアを多く抱えることなどが風向の変動を大きくさせた原因と考えられる。

図 2-2-5.3 (1) 1月31日 (Run04) 移動気象観測経過図 (Ala-Bel 峠)
起点側 (KP215+700-KP220+400)

それぞれの図より、風速の区間毎の強弱は観測でき、局所的に 15m/s を超える風速も観測された。一部の区間では飛雪が路面を這うような低い地吹雪も観測されたが、ドライバーに影響を与えるような地吹雪は観測できなかった。

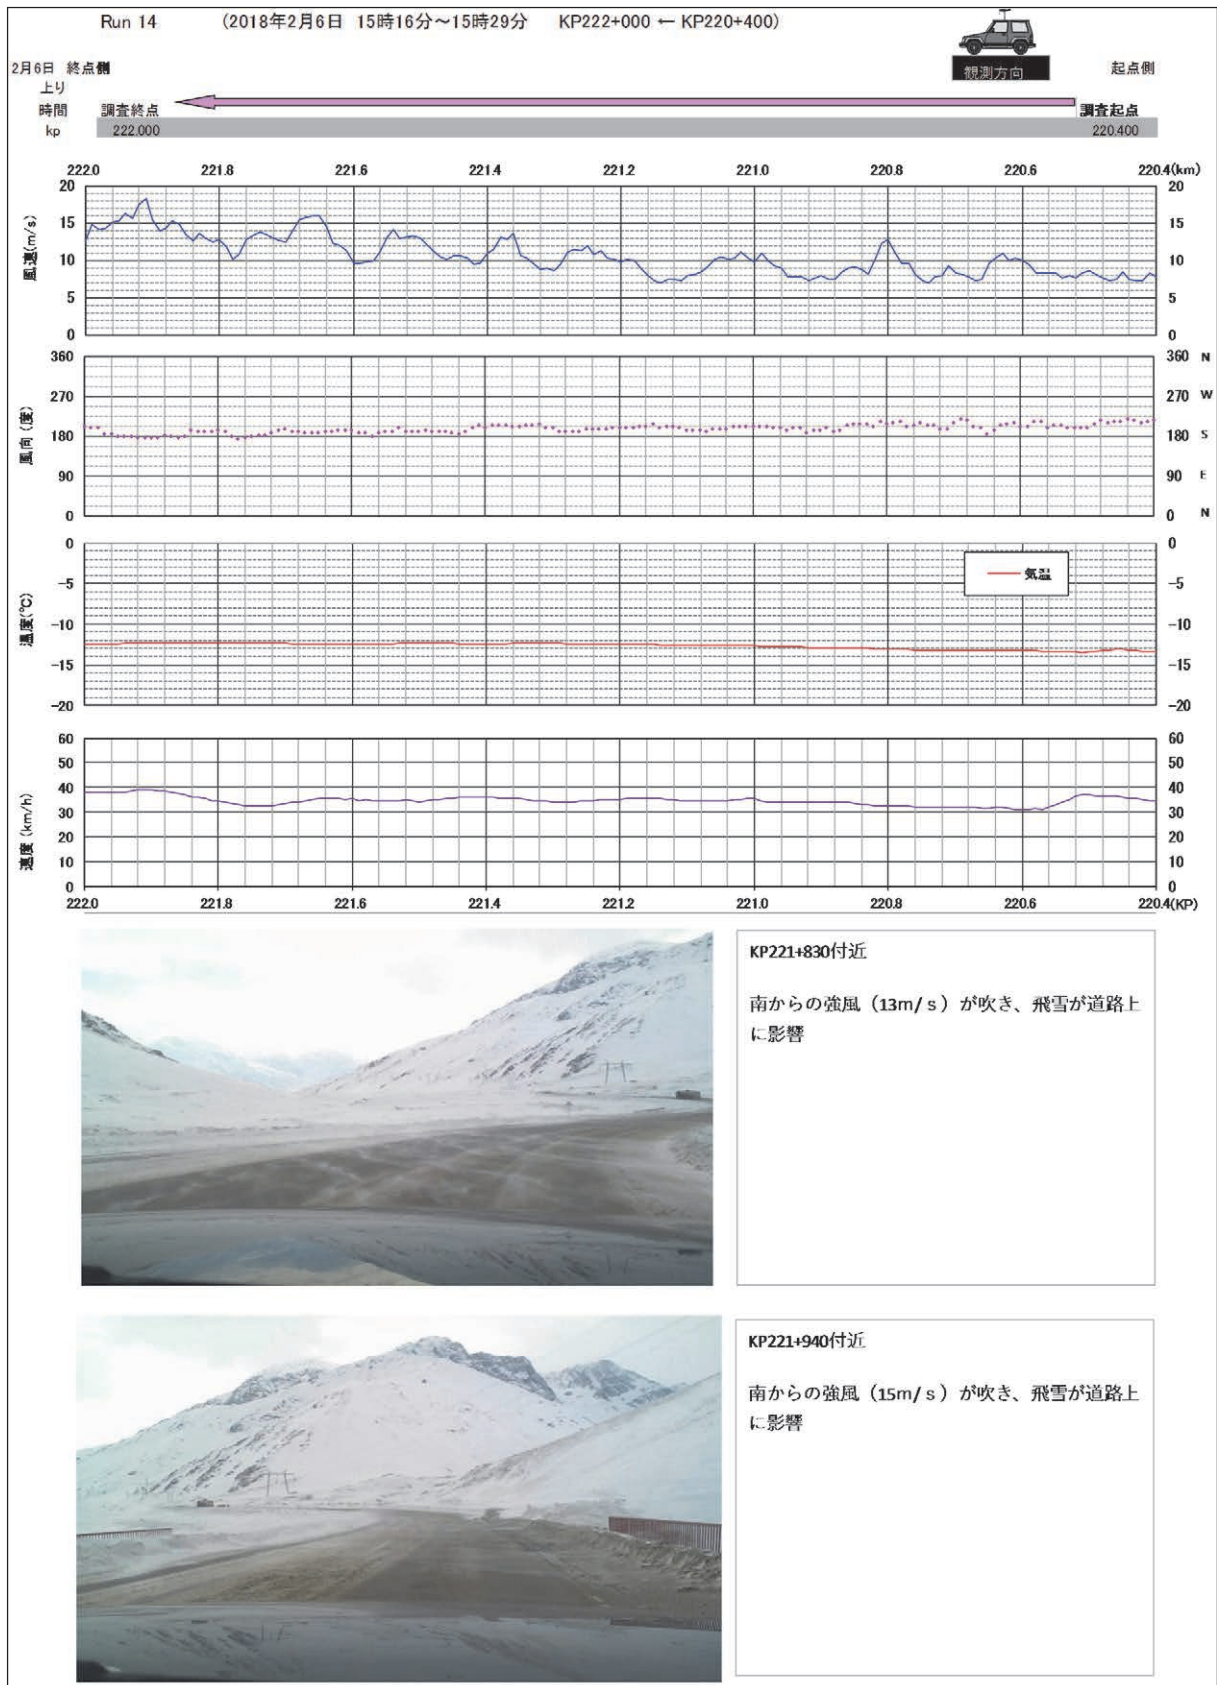
図 2-2-5.3 (2) 2月6日 (Run14) 移動気象観測経過図 (Ala-Bel 峠)
終点側 (KP220+410-KP222+000)

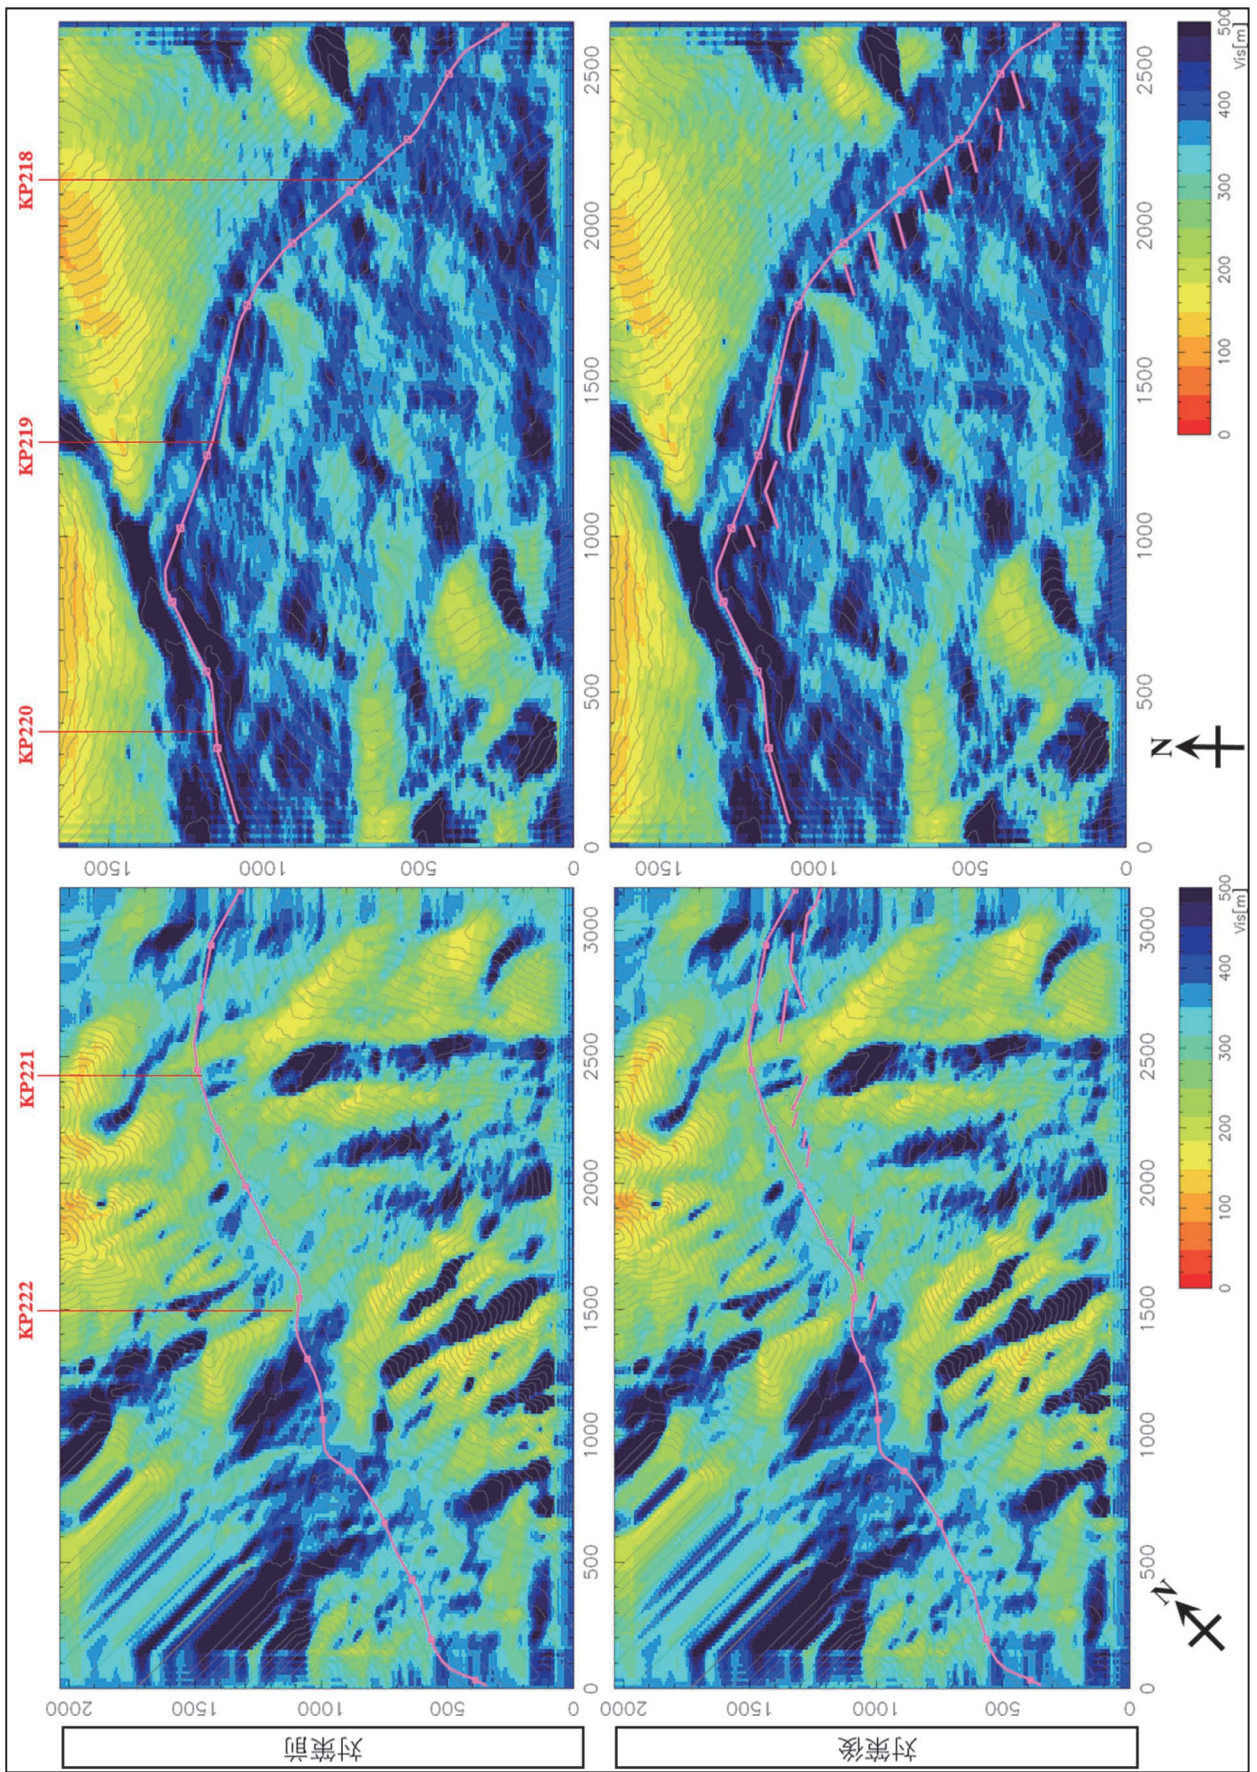
Ala-Bel 峠を対象とした数値シミュレーションの結果を述べる。図 2-2-6.4 は Ala-Bel 峠の領域 A のみについて、高さ 1.5m の風向風速、吹きだまり速度、視程の面的な分布を対策前後で比較したものである。領域 B と領域 C は風向風速、吹きだまり速度、視程それぞれについて、対策前後の分布を図 2-2-6.5～図 2-2-6.7 に示した。図 2-2-6.5～図 2-2-6.7 では、図の見易さから領域 B を右側に、領域 C を左側に配置した。さらに、道路上高さ 1.5m の風速、吹きだまり速度、視程を図 2-2-6.8 に比較した。

図 2-2-6.7 吹雪・吹きだまりの数値シミュレーションによる地吹雪の再現結果 (Ala-BeI 峠、領域 B と C の視程)

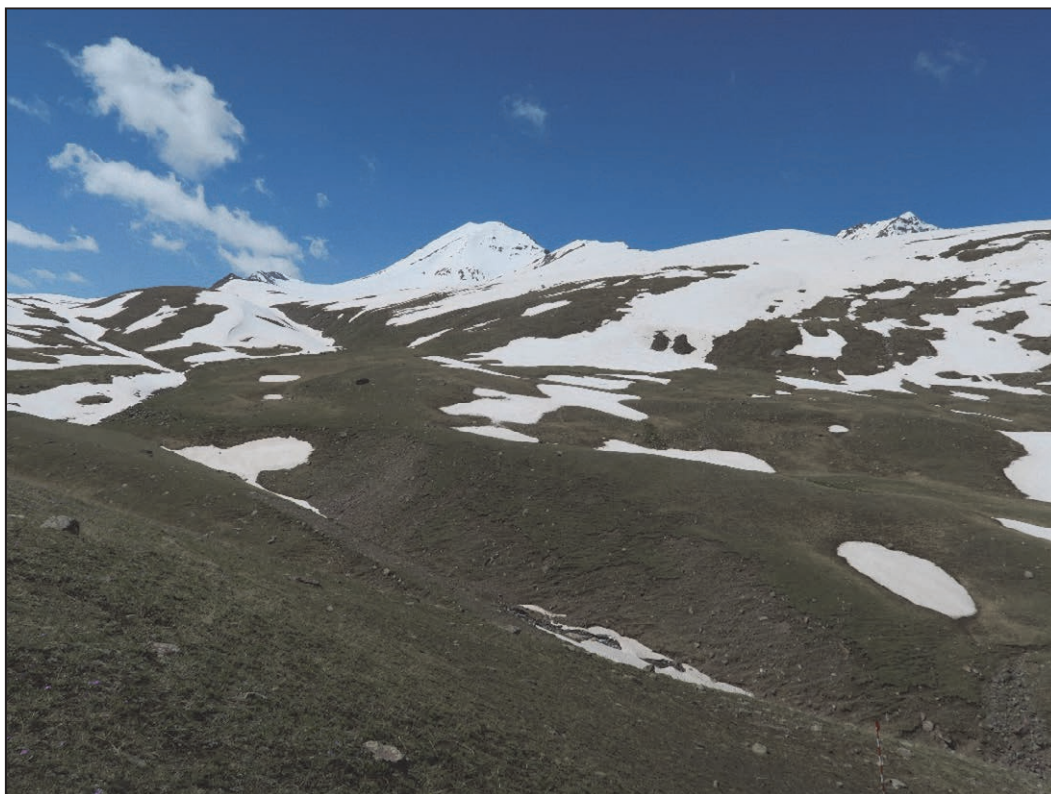
第2回現地調査で検討した防雪柵配置案と現地の詳細な地形状況を照合し、防雪柵の設置可能性と施工性から、計画の妥当性を確認した。特に、写真2-2-8.1のように防雪柵の配置予定地の縦断方向の傾斜が厳しい場合には、次の修正を検討した。

写真 2-2-8.1 細かい凹凸と傾斜から防雪柵の配置を調整した
(Ala-Bel 峠 : KP217+300 付近南側の地形の様子)

- ・ 防雪柵の設置位置の変更（平行移動）
- ・ 防雪柵の分割配置（複数柵の配置）
- ・ 防雪柵の向きの変更（防雪柵の縦断方向の緩勾配化）

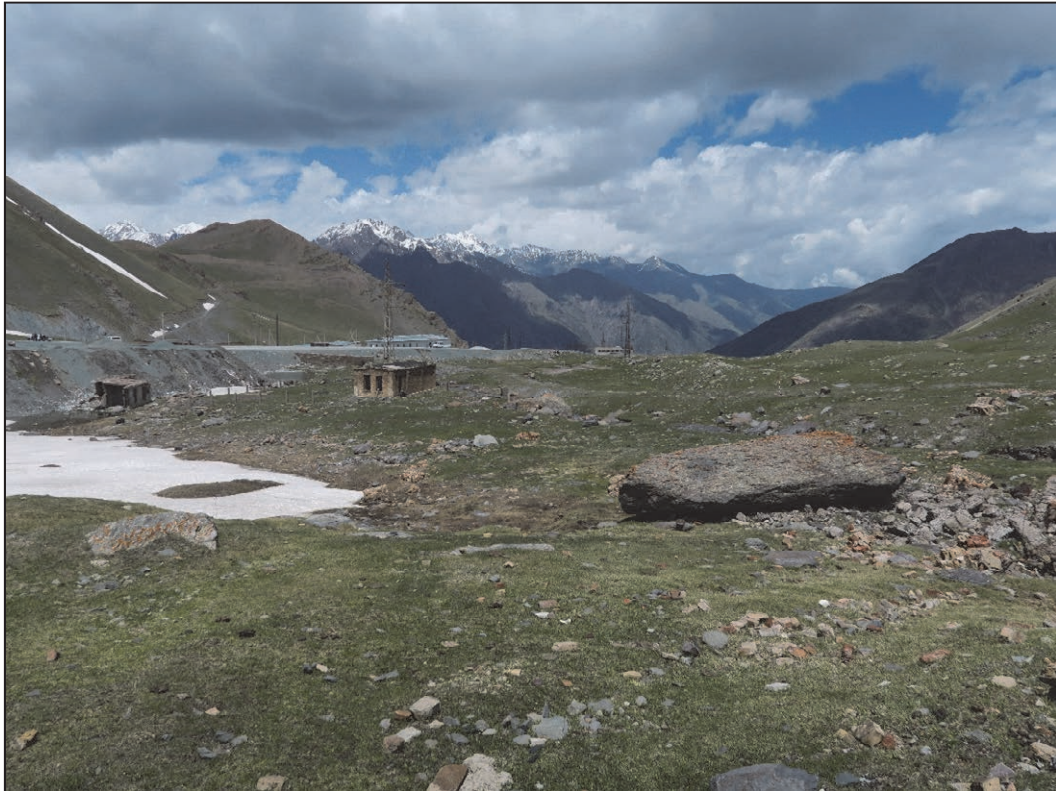
写真 2-2-8.2 のように現地地形が細かい凹凸を有している場合、凸部に防雪柵を配置し、凹部を防雪柵の吹きだまり領域として利用することで、防雪柵の防雪容量をさらに大きくすることができる。逆に凹部に防雪柵を配置した場合、防雪容量は小さくなり、その効果は小さくなる。そこで、現地地形を確認し、地形の凹凸に応じて防雪柵の位置を再検討した。

写真 2-2-8.2 地形図には表現されない凹凸を利用して防雪柵の配置を調整した
(Too-Ashuu 峠 : KP129 付近東側の地形の様子)

- ・ 地形の凹凸を確認し、できるだけ凸部に防雪柵を配置
- ・ 地形の凹部が防雪柵の吹きだまり領域になるように防雪柵の位置の調整

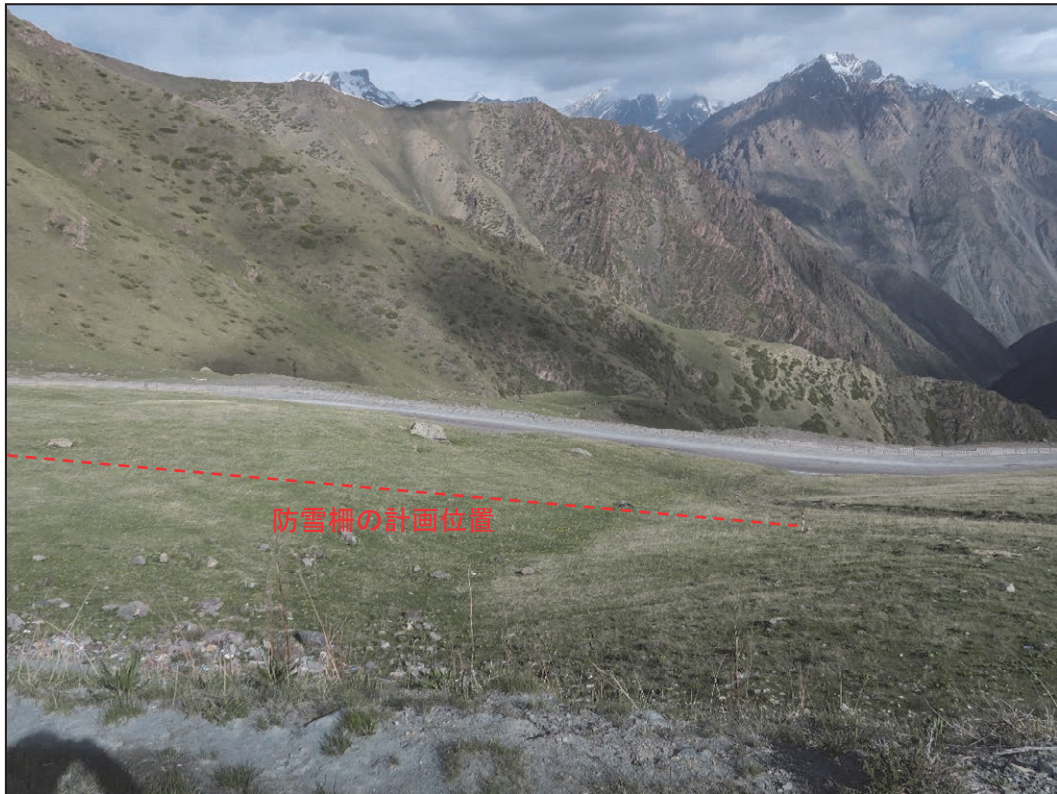
現地において防雪柵の設置位置と道路との離れを確認した。防雪柵が道路に近すぎると判断した箇所については、防雪柵の配置や仕様について次の再検討を行った。写真 2-2-8.3 はその確認の一例である。

防雪柵の計画位置

写真 2-2-8.3 防雪柵の設置位置と道路との離れを確認
 (Too-Ashuu 峠 : KP125+200 付近南側の防雪柵予定箇所と道路の位置関係)

- ・ 防雪柵と道路の離れを長くする（防雪柵を道路からさらに離す）
- ・ 防雪柵の空隙率を小さくする（空隙率を小さくし風下側雪丘の長さを短くする）
- ・ 防雪柵の柵高を低くする（柵高を低くし風下側雪丘の長さを短くする）

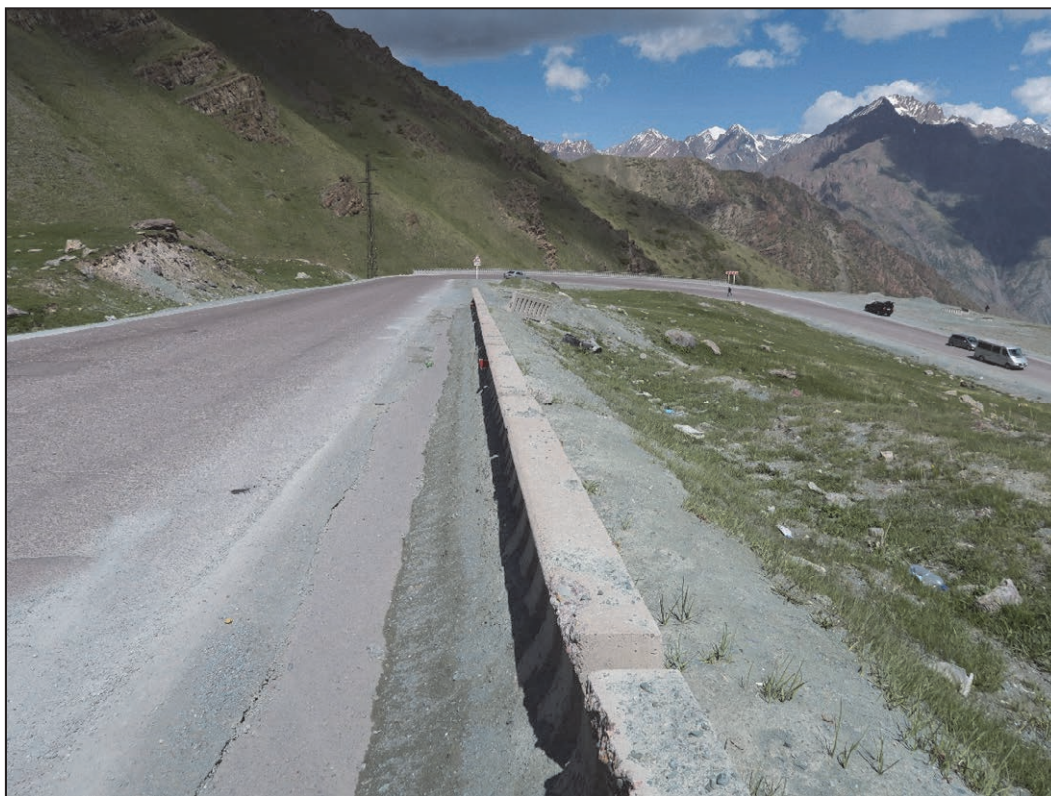
現況道路の線形を確認し、道路線形に応じた視線誘導施設の設置間隔の調整を行った。視線誘導柱の設置位置が直線区間で 80m、カーブ区間で 40m になるように位置を調整した。写真 2-2-8.5 は Too-Ashuu 峠の KP126+500 付近の道路線形の様子である。

写真 2-2-8.5 道路線形の確認による視線誘導柱の設置位置の確認と調整
(Too-Ashuu 峠 : KP126+500 付近)

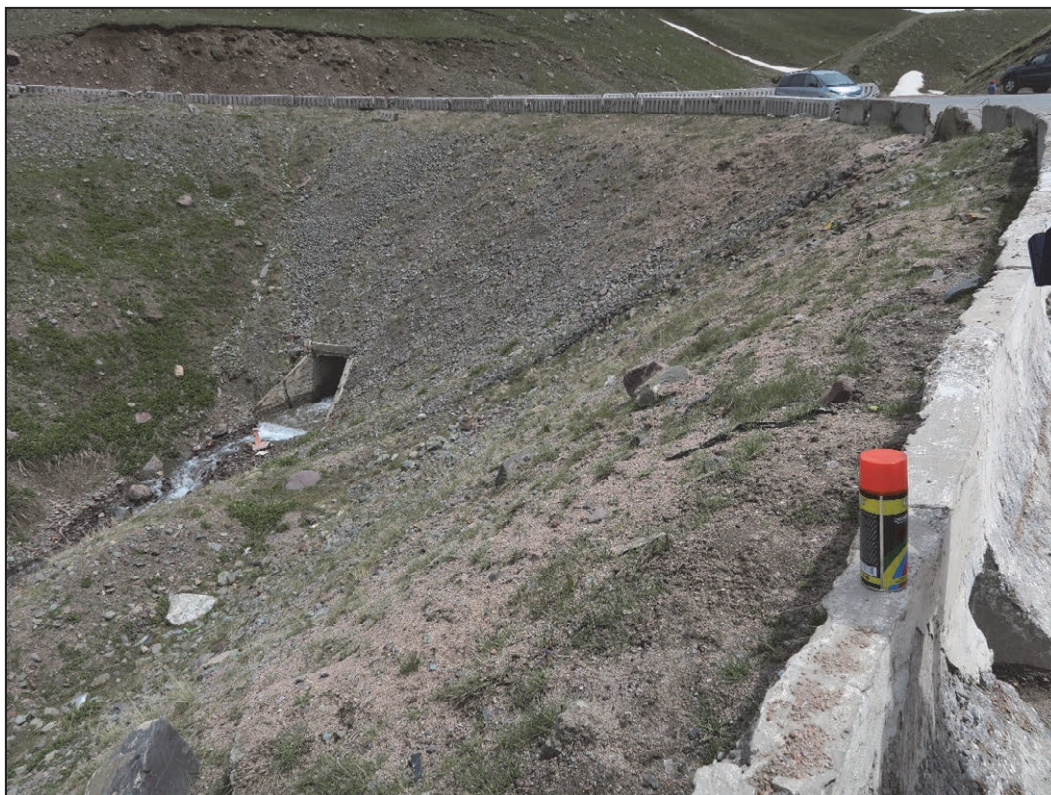
視線誘導柱の設置予定箇所に対して、道路横断方向の地形、パラペットの配置、排水溝の位置、路肩の位置を確認し、視線誘導施設の支柱位置の確認、腕木長さの検討を行った。

写真 2-2-8.6 視線誘導柱設置箇所の路肩の確認
(Ala-Bel 峠 : KP217+300 付近の路肩の様子)

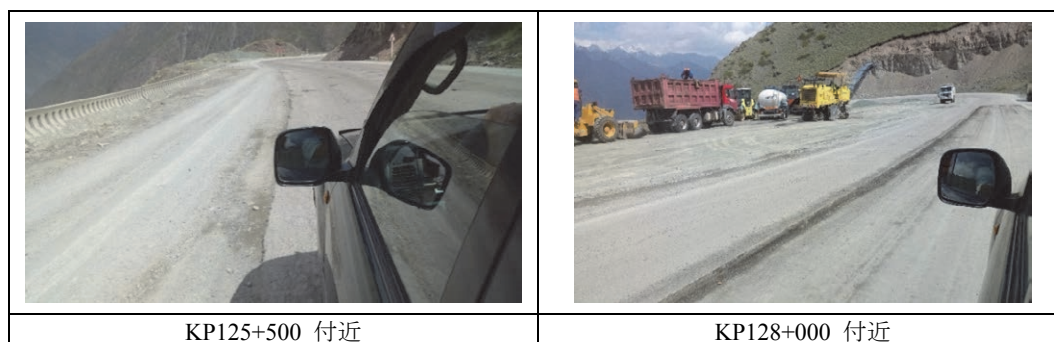
Too-Ashuu 峠では乗用車、トラック共に夏期より冬期の走行が速い結果であった。これは、夏期の調査時に、ポットホールによる路面の損傷や一部道路の舗装工事の影響により、走行が低下したともと考えられる。

写真 2-2-9.1 道路の路面状況
