東ティモール民主共和国  
公共事業省

# 東ティモール国 道路維持管理水準向上プロジェクト 事業完了報告書

独立行政法人  
国際協力機構 (JICA)

株式会社 アンジェロセック  
株式会社 地球システム科学

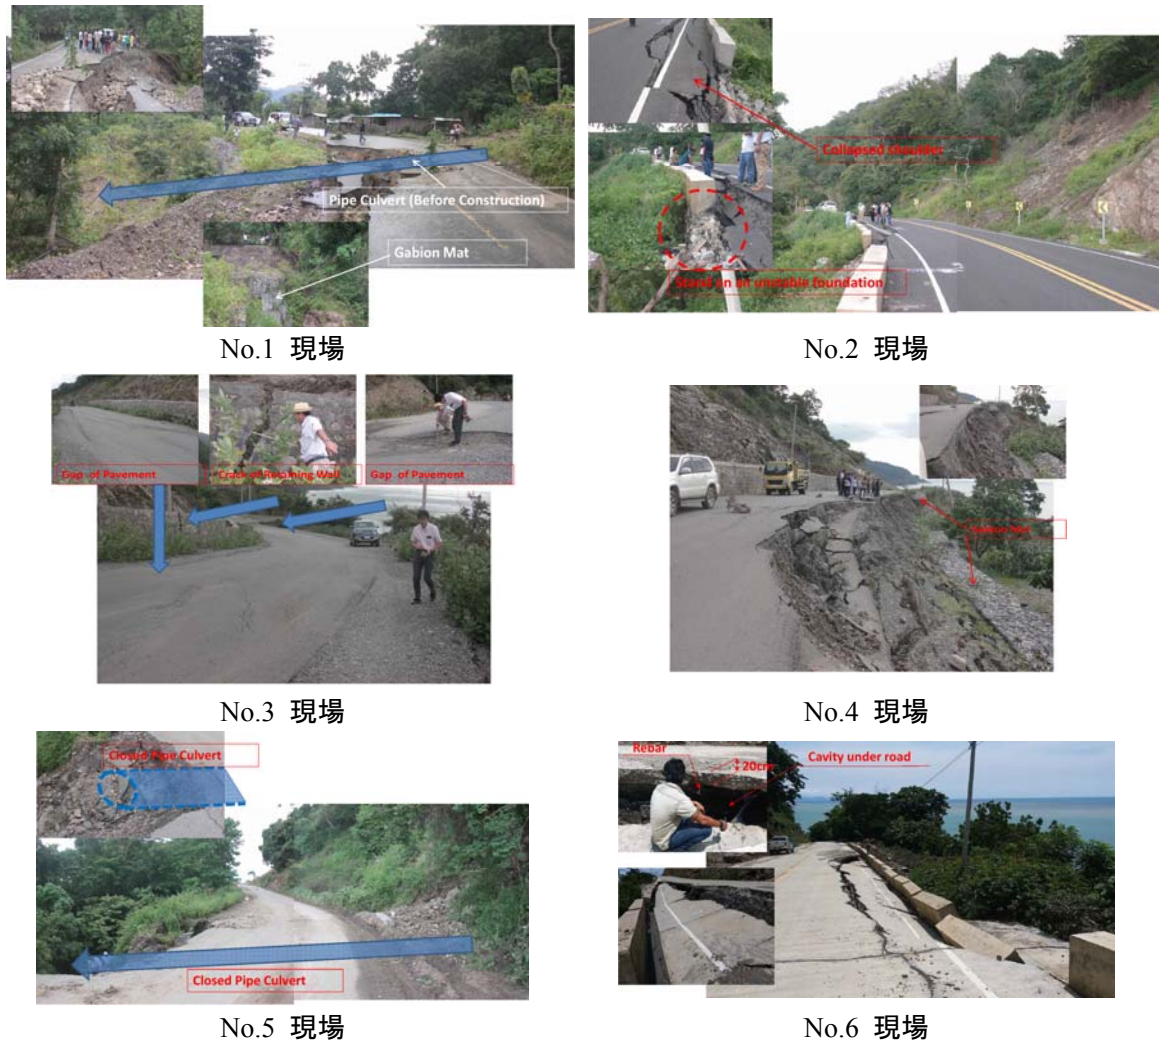
図 2.16 国道 A03 号線の被災状況

被災箇所の位置と被災状況を図 2.15 と図 2.16 に示す。

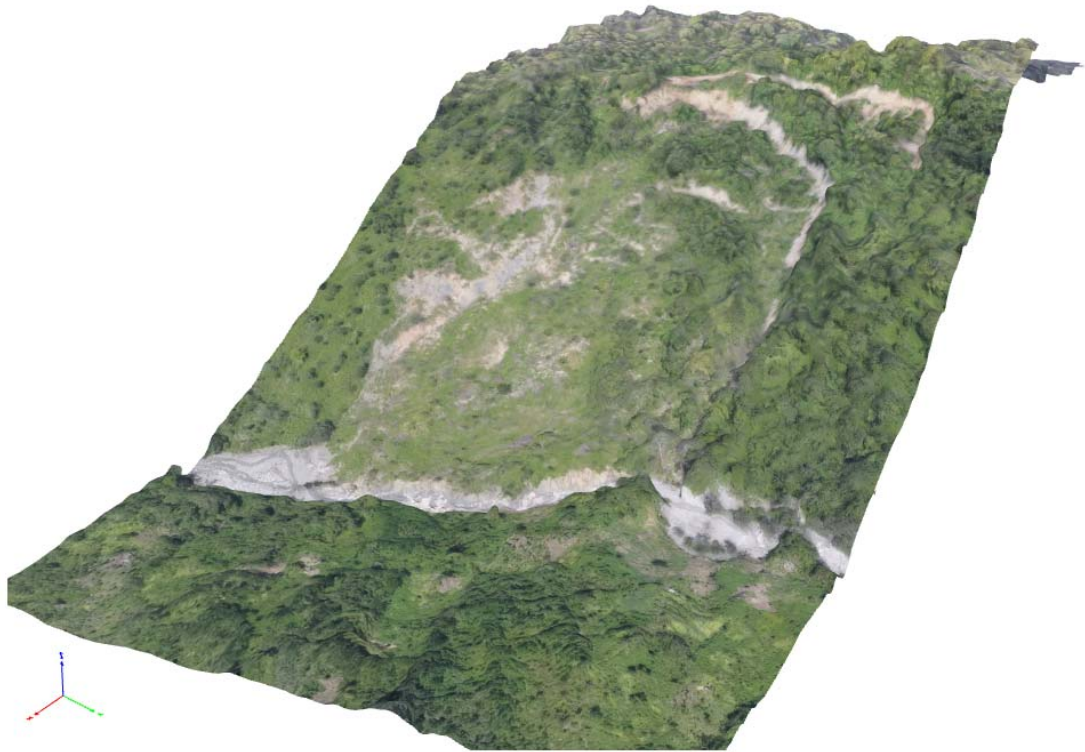
図 2.17 ドローン調査により作成された 3D 地形モデル画像

国道 A02（Ainaru から約 25km 南方）で雨季に大規模地すべりが発生した。幅約 100m に渡り道路が陥没し、発生当初は災害形態が不明であったが、DRBFC からの要請でドローン撮影を行ったところ大規模地すべりであることが判明した。この活動で作成されたオルソ画像と詳細地形図は、恒久対策のための基本調査・設計資料作成の根拠資料として利用された。3D 地形モデル画像を図 2.17 に示す。

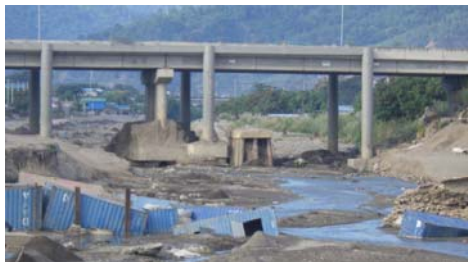
既設橋梁下部工被災状況

今回のコモロ川の被災は、基幹インフラ施設のひとつである床固め工が崩壊し、土砂が流出し

これら橋脚の下部工に防護対策を施すためには、「床固め」の復旧が不可欠である。2019 年 3 月の大雨や床固め工の崩壊などにより、河床勾配等の変動が想定されるが、被災周辺での測量等、基礎データ収集はされていなかった。よって、2018 年に完工した日の出橋から既存橋梁間における大雨時の河川の流出量の推定及び同区間で崩壊した右岸側堤防の復旧工事の基礎データとするため、日の出橋から崩壊堰堤までの実地測量を行うこととなった。なお、専門家は、ワークプラン策定、実地測量、基礎データを利用した作業方針の策定及び設計を行うため、以下のことに留意して維持管理部と事業部が連携できるよう支援を行った。

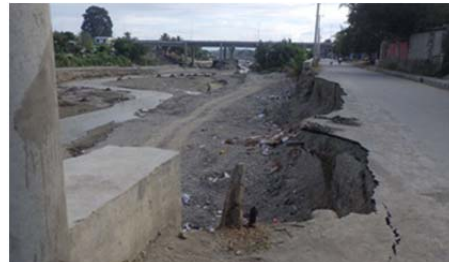
擁壁被災状況

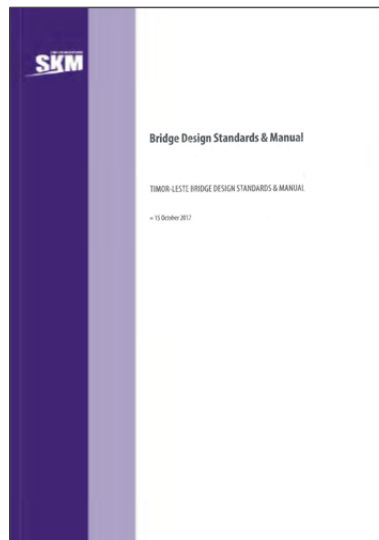
図 2.23 Bridge Design Standards & Manual（公共事業運輸通信省：2012 年）

「東ティ」国では、橋梁設計の検討に関する技術指針として「Bridge Design Standards & Manual」（公共事業運輸通信省：2012 年）が整備されている。同技術指針は、AASHTO、オーストラリア、インドネシアの橋梁基準を参考に整備されている。その内容は、橋梁の予備設計レベルに必要な初歩的な考え方が中心となっており、河川流量の算定式など基礎的な内容は記述されているものの、下部工の洗堀に対する記述は無い。

排水路と暗渠について、Bridge Design Standards & Manual（公共事業運輸通信省：2012 年）の第 2 章では、橋梁の構造及び基本構造要件の選択に関する基本的指針、また第 5 章では橋梁の水理学的研究及び水理設計に関する指針を示している。同指針の中で、合理式の算定方法についてはきじゅつされているものの横断排水施設の設計に適用する方法が含まれていない。

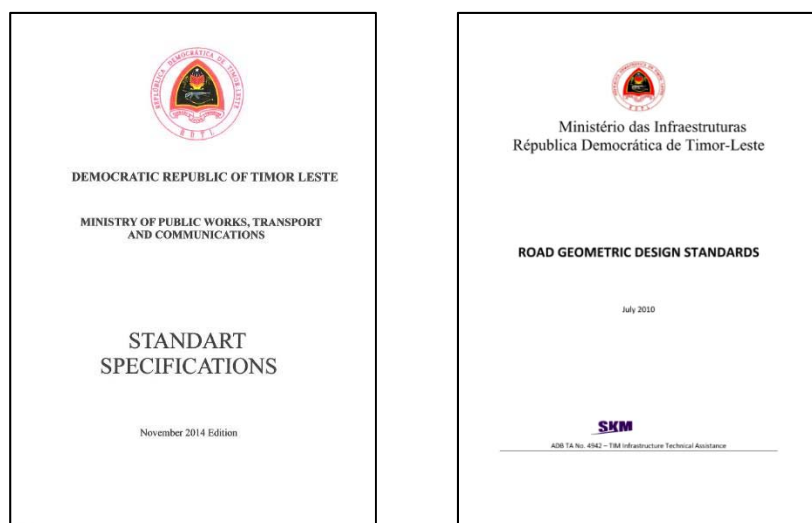
図 2.24 Standard Specifications（公共事業運輸通信省：2014 年）（左）及び Road Geometric Design Standard（インフラ省：2010 年）（右）

Standard Specifications（公共事業運輸通信省：2014 年）は、第 600 番で排水設備の材料要件及び品質管理に関する基本的な指針を示している。AASHTO の基準に基づき作成された同 Specification は、施工監理を行う上で参照することになっている。Road Geometric Design Standards（インフラ省：2010 年）は、第 6 章で路側溝の最低要件を規定しているものの、路側溝や排水溝の排水設計に関する情報は含まれていない。

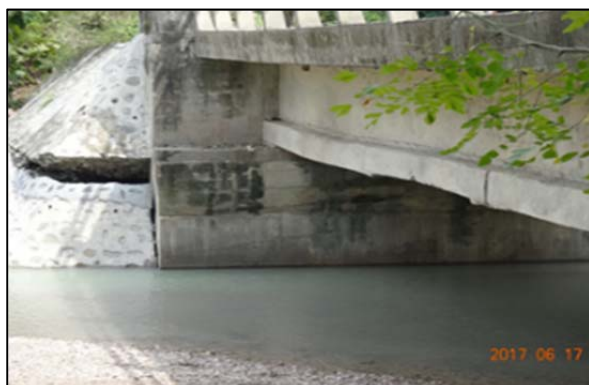
「東ティ」国南部に位置する Kelan 橋では、橋台下が洗掘を受け空洞化し、橋台に大きな亀裂が生じており、緊急な対策が必要となっている。同様に「東ティ」国南部に位置する Sarai 橋でも橋脚の下部分が洗掘され、フーチングの下が目視出来る危険な状態となっている。

橋台下の洗掘（Kelan 橋）

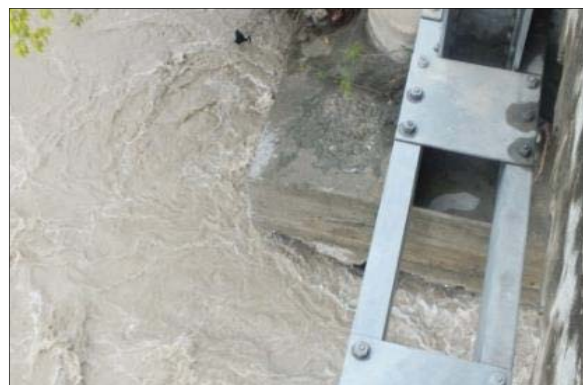
橋脚下の洗掘（Sarai 橋）

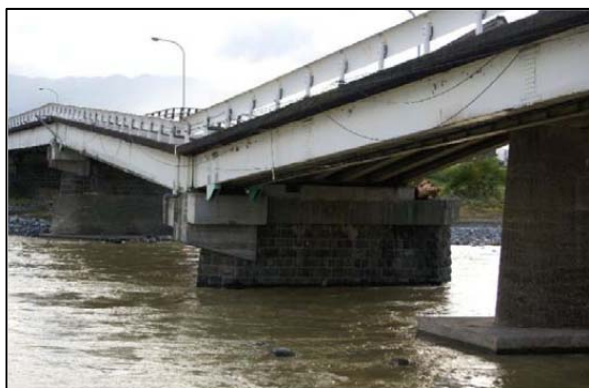
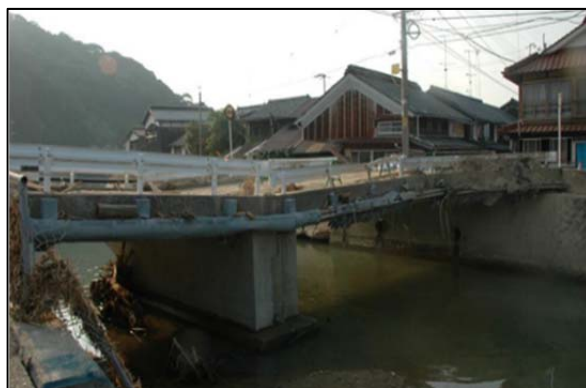
図 2.25 「洗堀による橋梁の被災事例（日本）」

図 2.25 に日本の被災事例を示す。洗掘が継続的に進行した場合、このように橋梁が大きく沈下し、車両が通行出来ない事態となる。

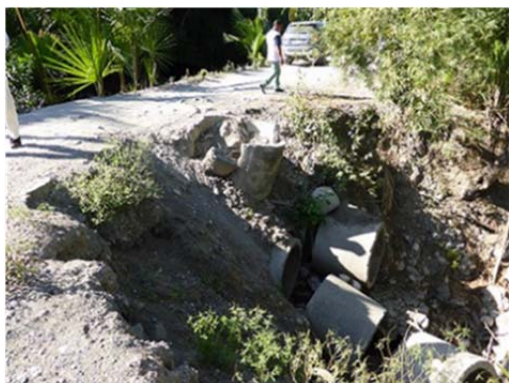
排水による被害は、十分な容量を持った適切な横断排水施設が設置されていない場所で発生している。「東ティ」国の道路構造の被害事例を下記に示す。

A05 道路構造被害（Sesurai）

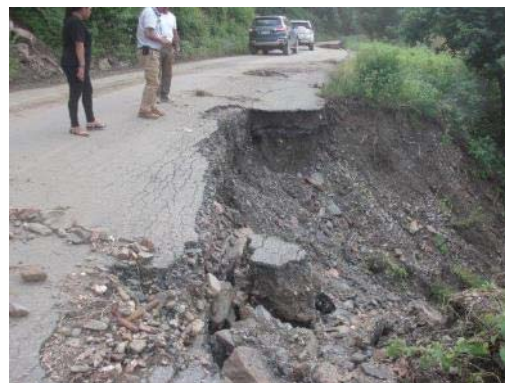
A03 道路構造物損傷（Likisá）

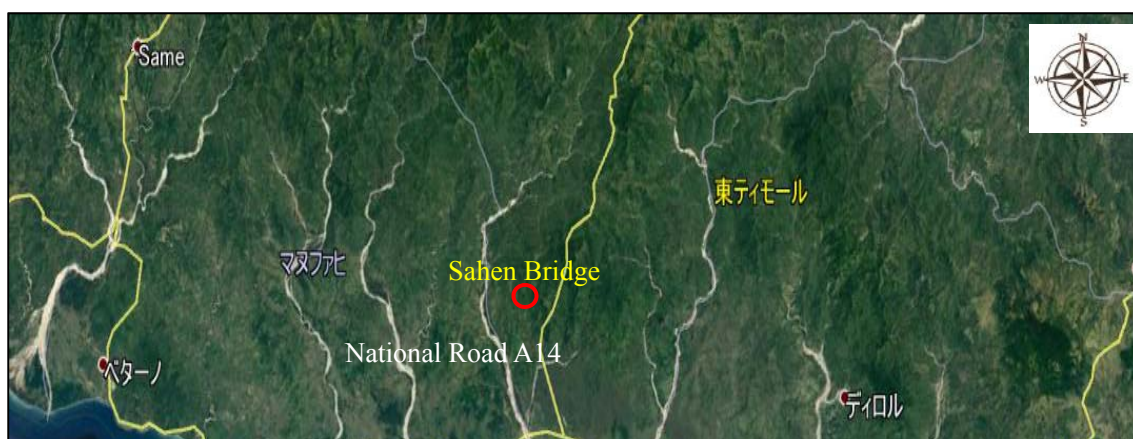
図 2.27 Sahen 橋 位置図

橋梁下部工の洗堀対策のケーススタディサイトは、首都ディリからのアクセス、復旧の緊急性、DRBFC からの要望を踏まえて、最終的に南部に位置する Sahen 橋を選定した。

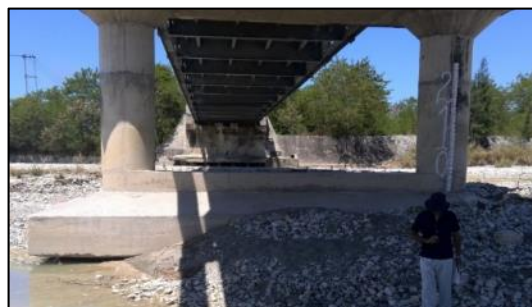
橋脚下の洗堀（Sahen 橋）

「東ティ」国の橋梁下部工の損傷の多くは、橋梁下部工がコンクリートブロック等の根固め工で防護されていないため、洪水時に橋梁下部工が洗掘を受け、フーチング周りやフーチング下に空洞化が生じている。

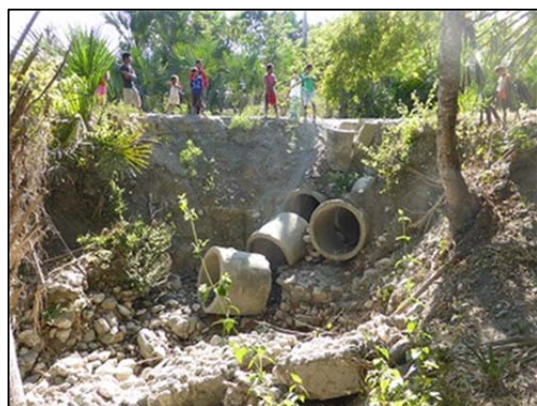
横断排水施設の損傷状況（Sesurai）

Sesurai 横断排水施設は、2016～2017 年の雨季に被害を受けた。なお、Sesurai 横断排水施設はケーススタディとして下記の条件で選択した。

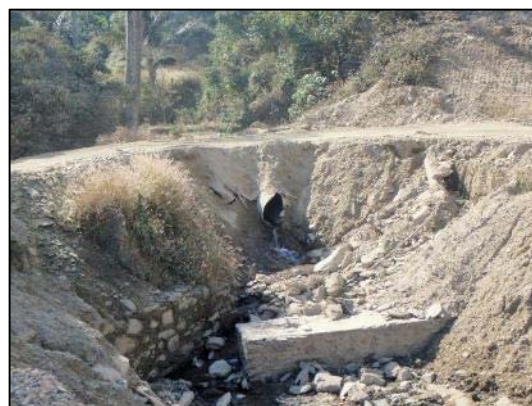
改良前横断排水施設の状況（Sarlala）

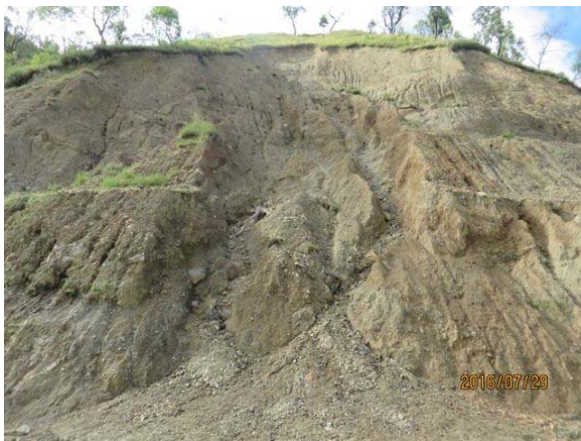
専門家チームは、DRBFC 維持管理部の案内により、A02、A05 沿線の繰り返し被災箇所等の問題箇所の現地調査を 2016 年 7 月 27 日～29 日に実施した。斜面災害に対する DRBFC の既存対策は、土工重機による切り直しであり、対策工は蛇籠が採用される例が多い。法面保護工は直植え植生工のみで、法枠工等の構造物は実施されていない。現地調査においては、これらの既存対策ではコントロールできない、2m 深さ程度の表層崩壊や地すべりと推定される箇所が問題であることが確認された。

表層崩壊箇所

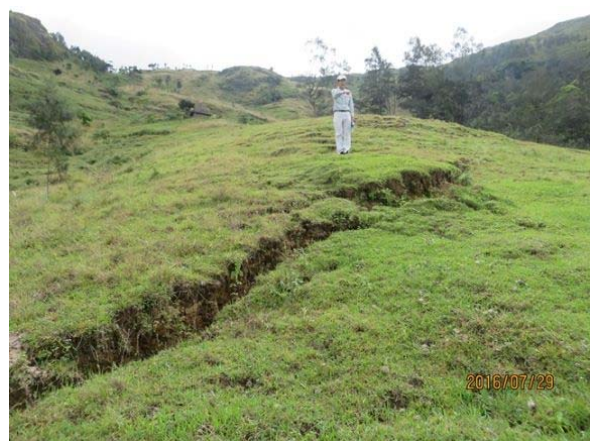
地すべりが疑われる滑落崖

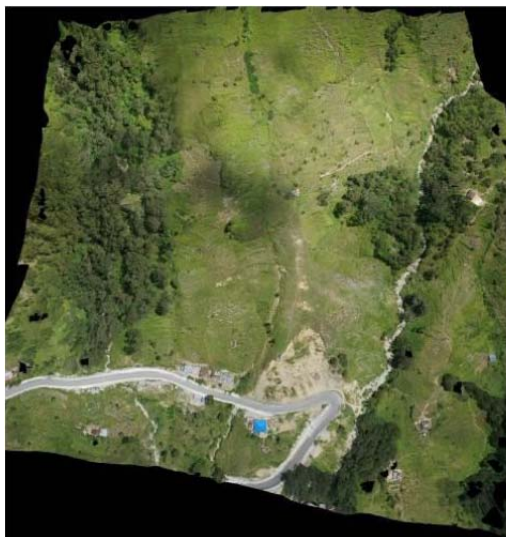
図 2.29 ドローン調査により作成されたオルソ画像と詳細地形図

本プロジェクトでの地すべり調査・観測のケーススタディサイトである。ドローンを使ったオルソ画像と詳細地形図は踏査図面に資することを目的として作成された。本活動で作成されたオルソ画像と詳細地形図の例を図 2.29 に示す。

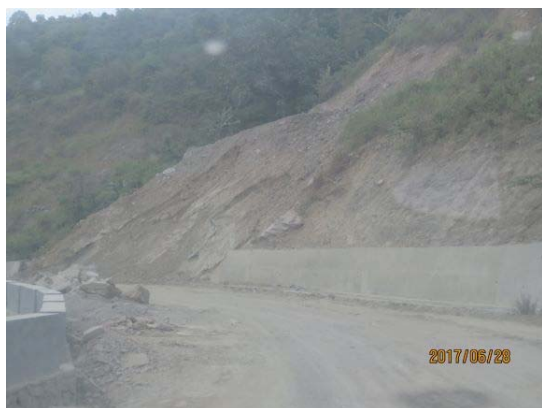
本プロジェクトの活動において、DRBFC 職員の宿泊日当の執行がネックとなっている状況を考慮して、法面保護に関するケーススタディ工事は、宿泊が発生しない Ex-Japan 道路沿線に選定することとし、STA14 で発生した切土法面表層崩壊が選定された。Ex-Japan 道路の改良工事は、設計・施工の形で発注済みであり、法面崩壊等が発生した場合の対策工は、施工者の設計によって在来の蛇籠擁壁等によって実施されている。

崩壊発生時

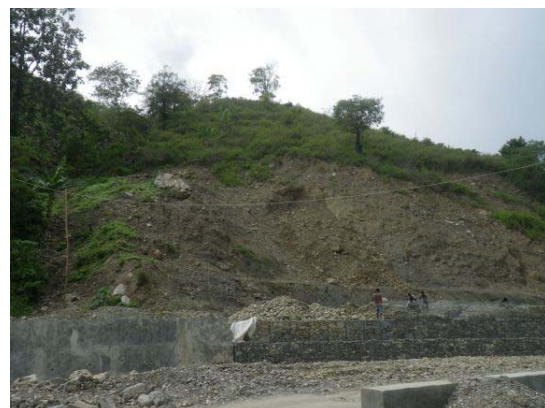
施工者による対策工事

東ティモールの在来斜面崩壊対策工は、切り直し、蛇籠、植生工であり、これによって深さ 2m 程度の斜面崩壊をコントロールすることは困難である。専門家チームは、斜面表層崩壊の対策工として、日本において極めて多くの実績を有する、鉄筋棒等挿入工と法面保護工の組合せを優先的に東ティモールに導入すべき工法と位置付けて、ケーススタディ工事の対策工案として提案した。

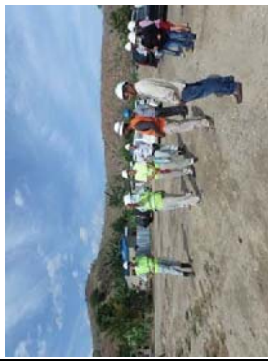
| Photo-1 Client, JICA, Consultant and Contractor jointly inspect the site | Photo-2 At the edge of embankment, it is dangerous for Bulldozer park |

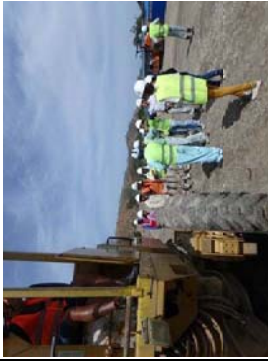
| Photo-3 Point out the construction machine keep safe for moving after working hour | Photo-4 At the border of downstream edge of Comoro river regarding protection fence |

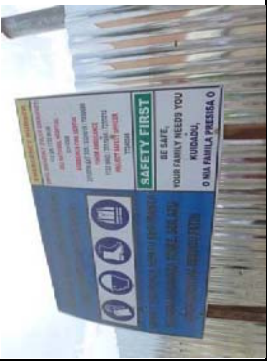
| Photo-5 Safety Signboard at the entrance of the Site Office yard | Photo-6 Discussing the preventive measures for site safety |

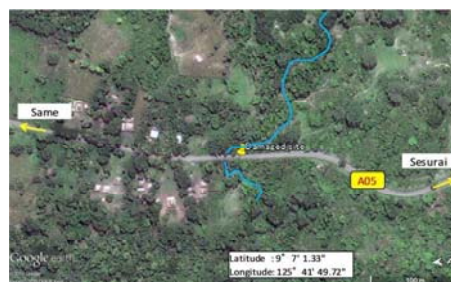
**Figure 3.1** Satellite image of damaged site

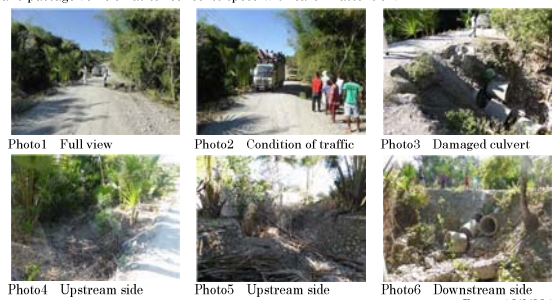
Current situation of the site is shown as following pictures. Width of the road is about 2.5m and passage vehicle has to reduce its speed with careful attention.
