津波に関する国内支援委員会 技術検討書

津波・液状化地すべり（沿岸部） に関する国内支援委員会

技術検討書

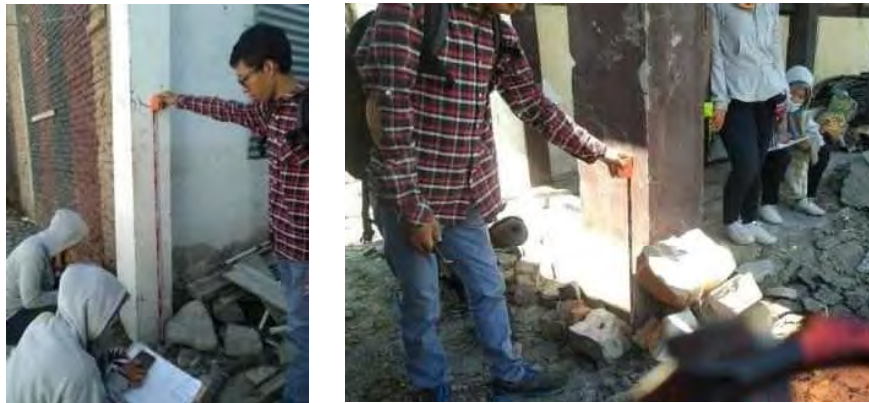
図 3-2 津波浸水深の調査状況

図 3-2 に調査状況を、図 3-3、図 3-4 にはパル湾南岸部の調査概要を示す。本調査の詳細結果については 1 1-1 に示す。

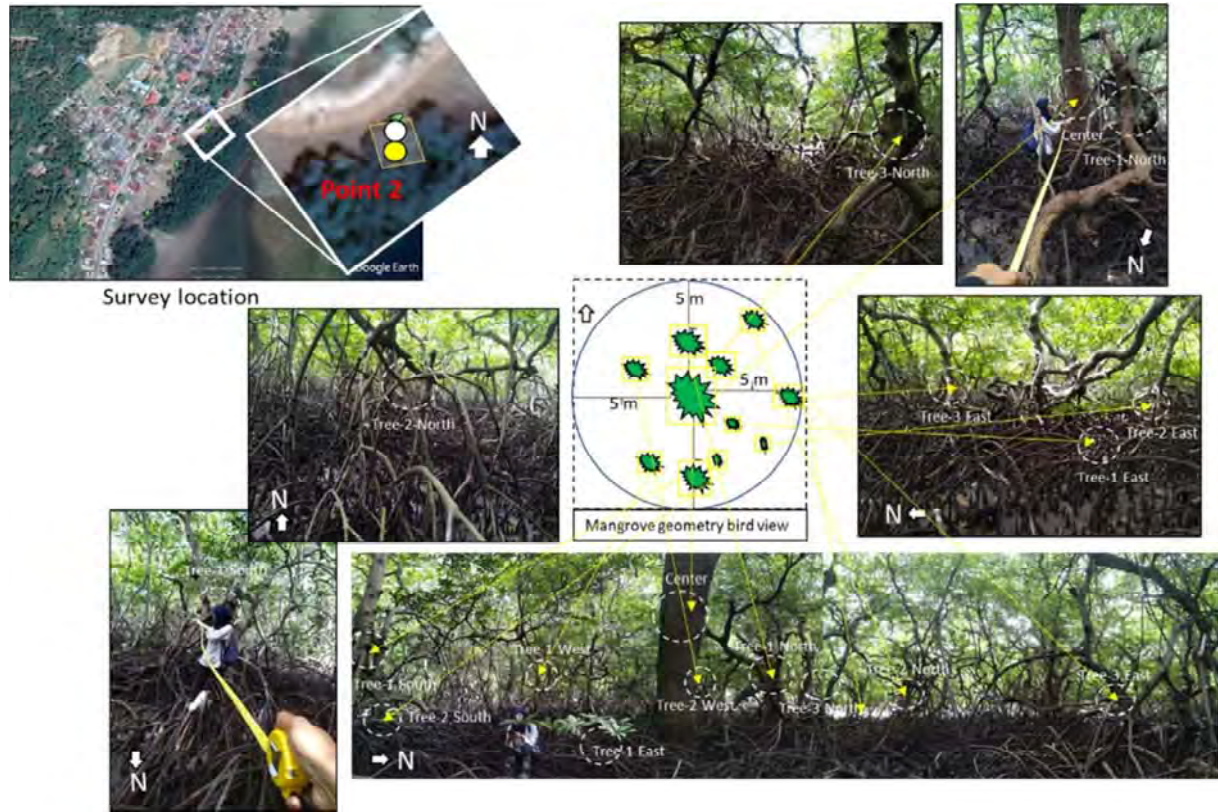
図 3-6 マングローブ調査結果 (密度調査)

図 3-6 にマングローブの幹間隔について調査した結果の概要を示す。

Location	Inventory Survey	Density result (trees/m ²)
Area-3	Point 1	0.166
Area-3	Point 2	0.140
Area-4	Point 1	0.142

平均密度 : 0.149 tree/m²

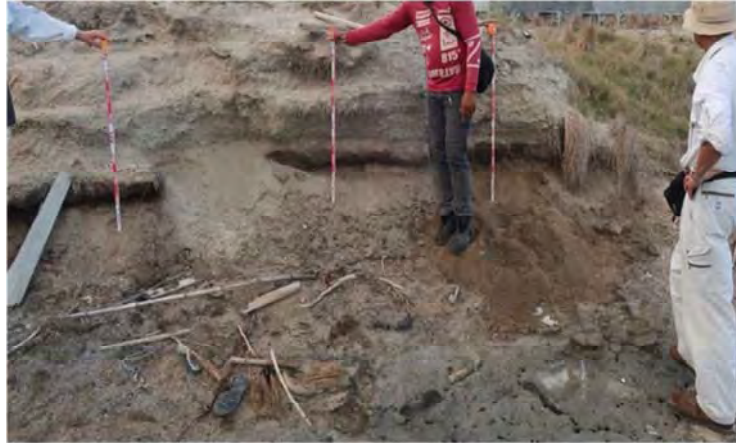
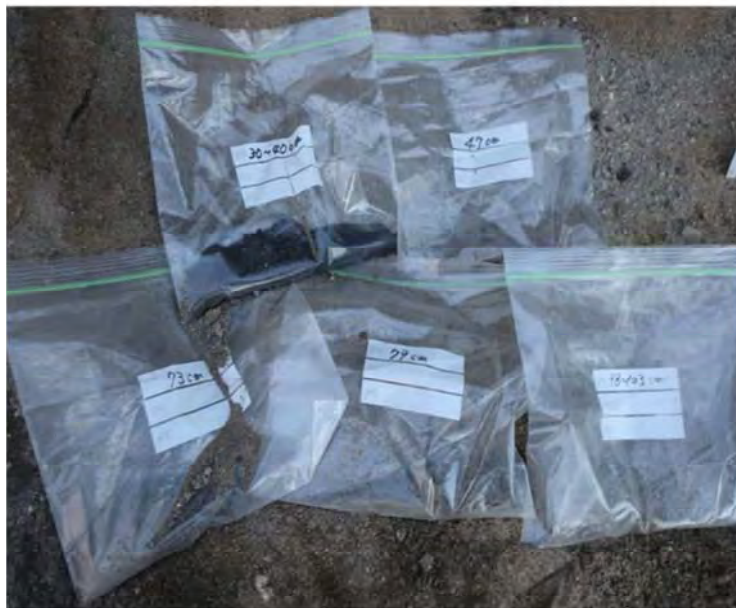
図 3-10 JICA 調査団による津波堆積層のサンプリング

JICA 調査団は、パル湾南で LIPI が実施した調査と同様に、津波による堆積層を確認した。各地層材料の特徴から、LIPI によって報告された 30～40cm の深さに位置する層が、2018 年の津波により堆積した地層位置であると判定した。そして、地層年代試験のために 5 つの層から有機物をサンプリングした。

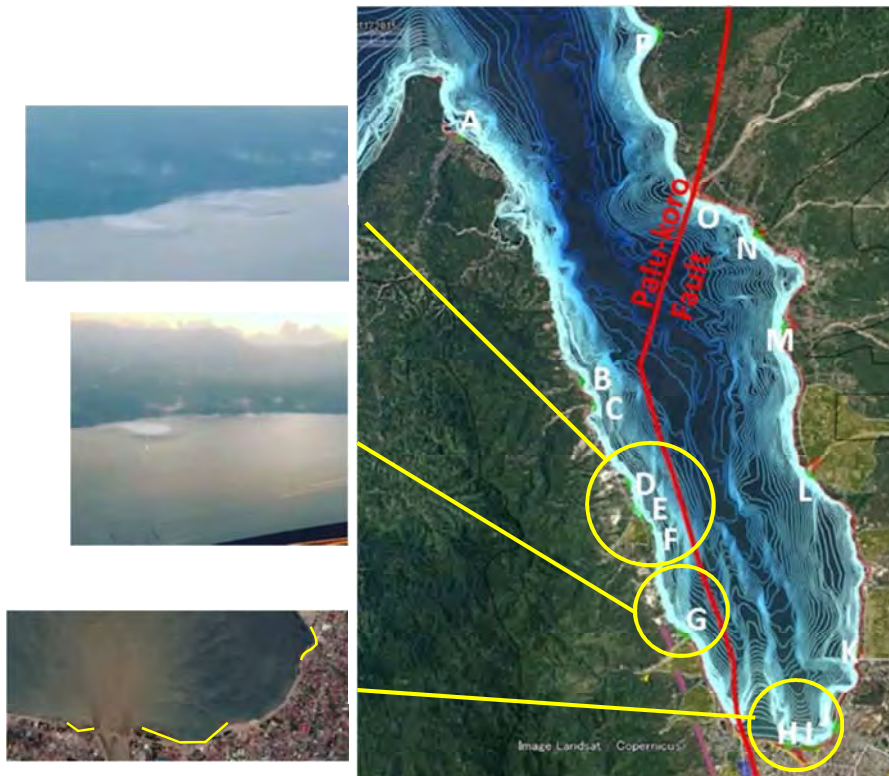
図 4-4 パル湾における地すべり（2018年）

2018年の津波では、複数の地すべり発生が動画や写真で確認されており、その概要を図4-4に示す。

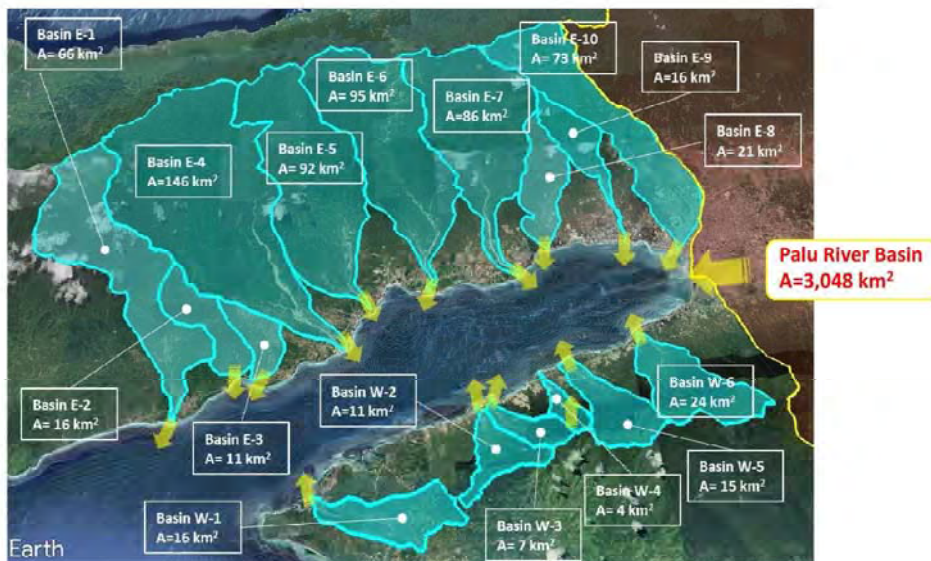
図 4-7 パル湾に流入する河川とその流域

先に述べた通り、今次津波は河口部に堆積した土砂の地すべりが原因と推定される。このため、今実津波を再現する目的から、沿岸部の河川流域を推定した結果を図 4-7 に示す。ただし、この図と降雨強度から河口部の堆積土砂量の試算を試みたが、津波規模に影響する地すべり発生の順序を特定することができず、本手法による今実津波の再現には至らなかった。

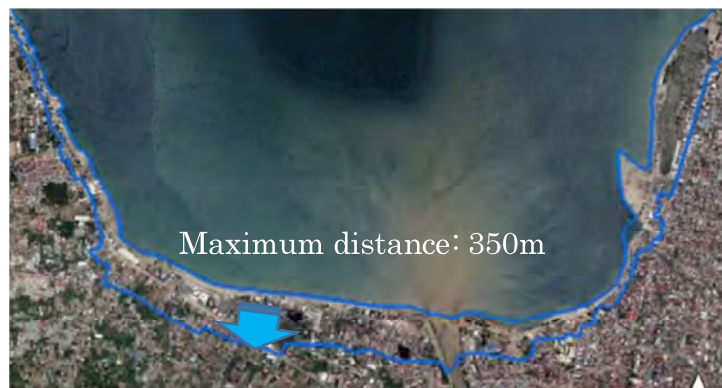
図 4-9 パル湾での津波浸水エリア

2018 年津波における浸水範囲を調査した結果、図 4-9 に示すパル湾南岸にて最大浸水距離 (約 350m) が確認された。

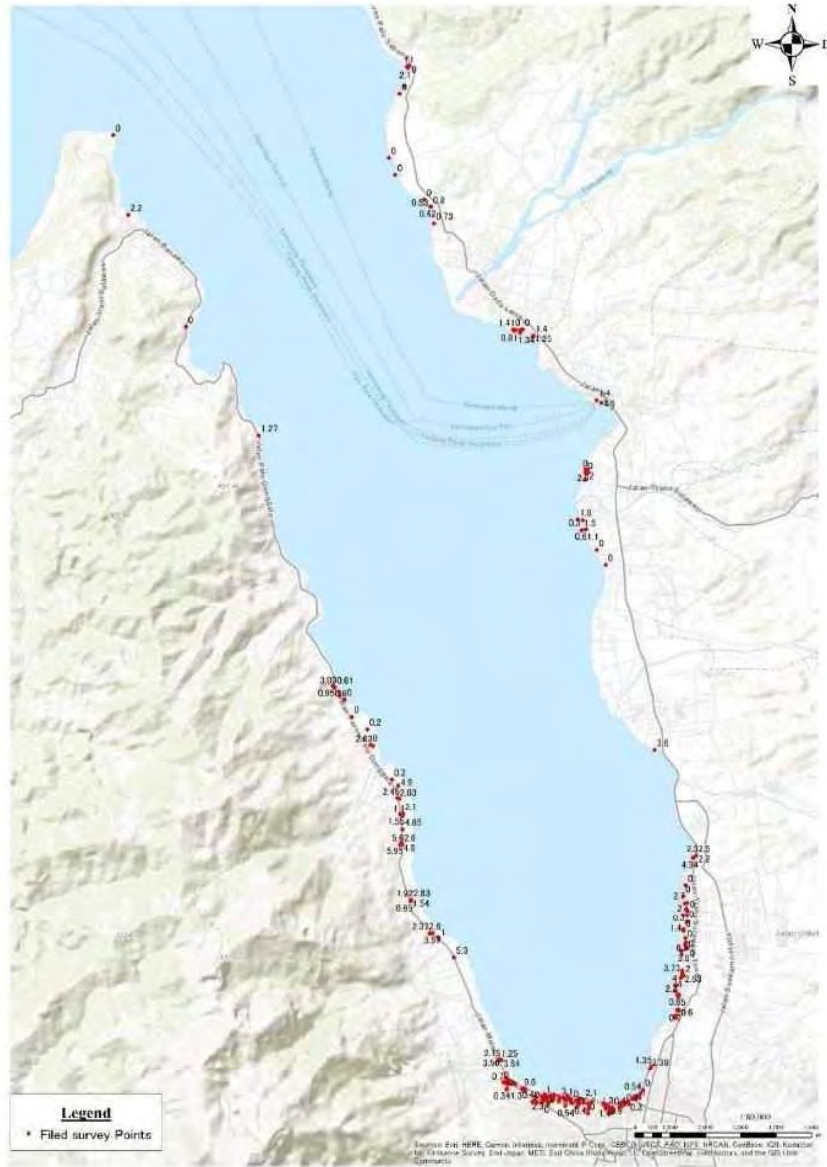
図 4-1-1 JICA 調査団による現地調査ポイント

2018 年津波後にパル湾で実施した津波浸水範囲を図 4-1-1 に示す（調査概要を 3-2、詳細調査結果を 1-1-1 に示す）。

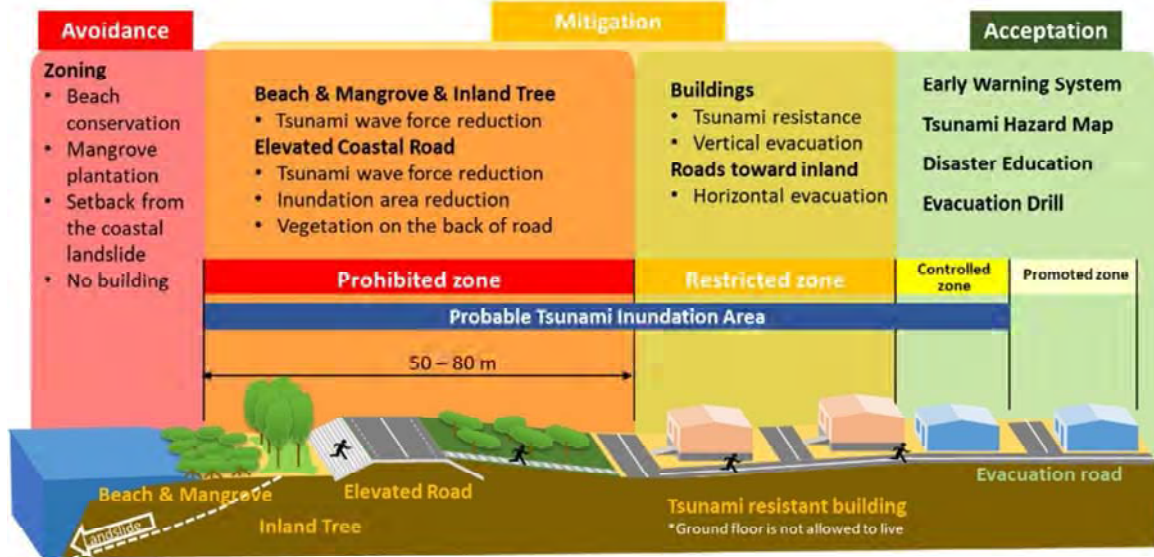
図 5-6 パル湾南岸部の津波対策概要

図 5-6 は、パル湾南岸部の津波対策と土地利用規制の概要図であり、海側より嵩上げ道路を含む住居禁止区域、その背面には浸水深に応じた建築規制を設定している状況を示す。

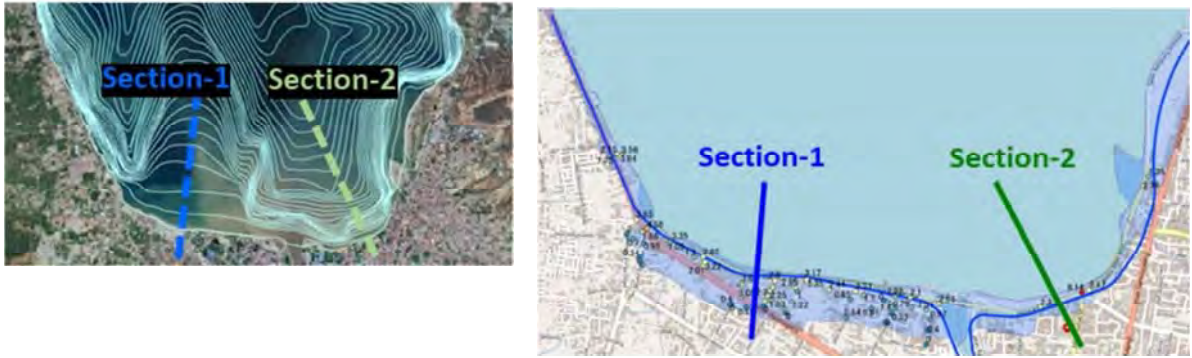
図 6-3 数値解析断面の設定 (上段: 海底地形標高線入)

数値解析を実施する断面に関して、パル湾南岸部の海底地形は図 6-3 に示すように東側と西側で大きく異なる。したがって、それぞれにおいて代表断面を抽出した。

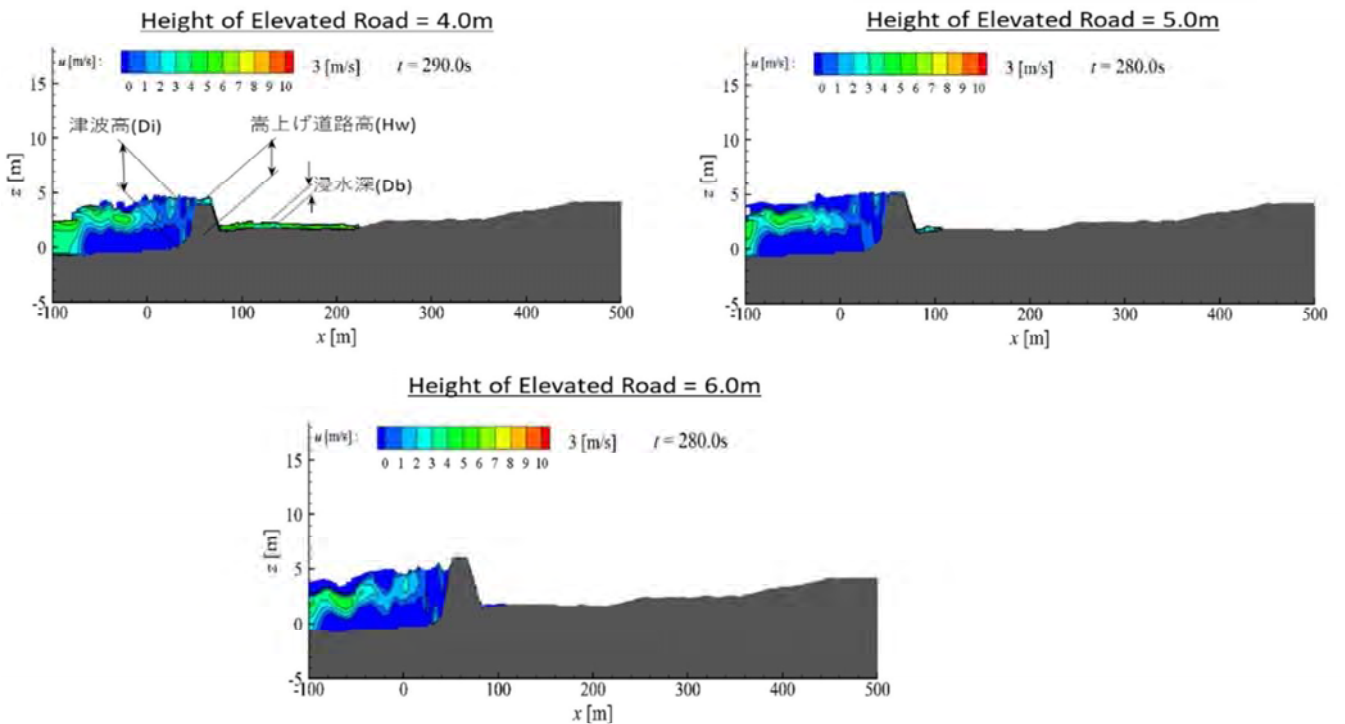
図 6-4 数値解析結果 (Section-1)

図 6-4 に Section-1 断面において、嵩上げ道路高を 4m、5m、6m と変化させた場合の数値解析結果を示す。

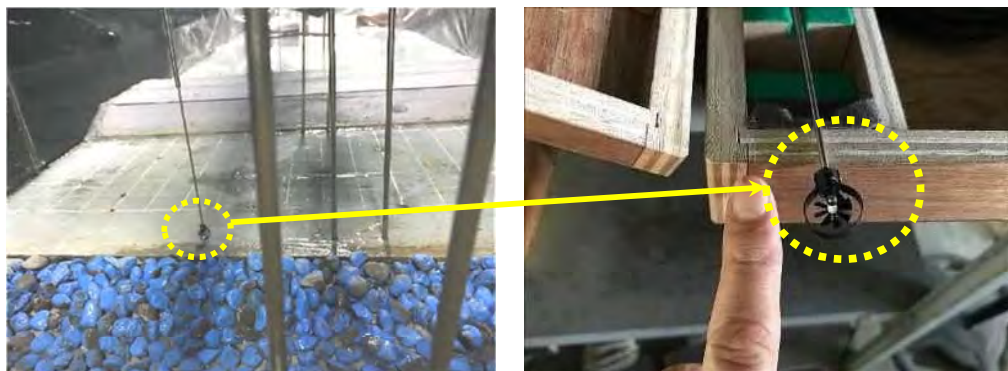
図 7-4 流速計(Propeller タイプ) 配置状況

Target of measurement	Item	Symbol	Remarks
Water Depth	Probe Sensor	WP	水深の深い箇所に適用
	Camera	WP	水深の浅い箇所に適用、画像解析を用いて計測
Flow Velocity	Acoustic Doppler Sensor	ADV	水深の深い箇所に適用
	Propeller	Prop	水深の浅い箇所に適用、中央大学 有川研究室から機器借用（最終は別機器を供与）

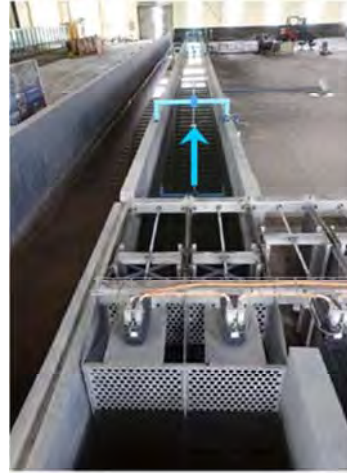
図 7-5 研究センターの造波装置

施設の造波装置は、図 7-5 に示すパドル式造波装置である。目標とする波高は、装置中央のパドルの水平移動距離を調整して設定した。

※①→②の順でパドルが移動

本装置による波は孤立波で、周期は約 9.5 秒・実物換算で約 1 分程度となる。2018 年津波の観測データによる周期は 3.5 分であり、実験の周期はこの約 1/3 となる

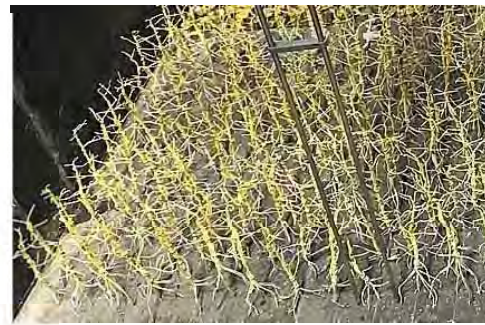
図 7-1 0 植生—マングローブ模型

マングローブ模型の主材料は、インドネシア BPPT による実験²でも使用していた針金を主材料として作成した（図 7-1 0）。

- ・マングローブ 幹径：現地調査から 0.338m→0.3m[6mm]に設定
- ・マングローブ 高：現地調査から 5.75m →6.0m[12cm]に設定

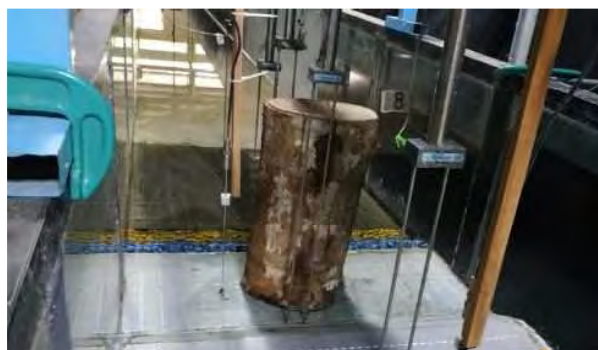
図 7-1 2 植生—巨木模型

BNPB (国家防災庁) 長官が、津波対策として巨木の植林を要望されたことを受け、今回の実験においてこの樹木についても検証する計画とした。具体の樹種については提示されていなかったため、インドネシアで育成する Palaka 種を想定し、幹径 14m[28cm]、間隔は幹径と密度の関係から 50m[1m, 1 本のみ]として計画した (図 7-1 2)。

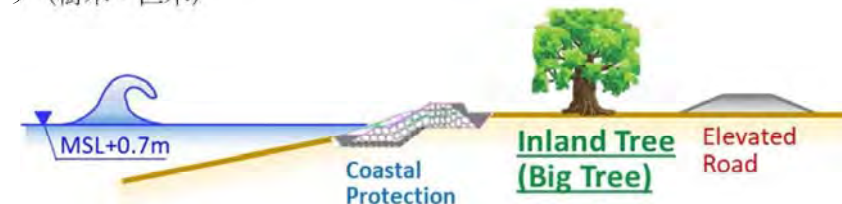
図 7-1 4 模型実験ケース 概要図

植生有り (樹木・巨木)

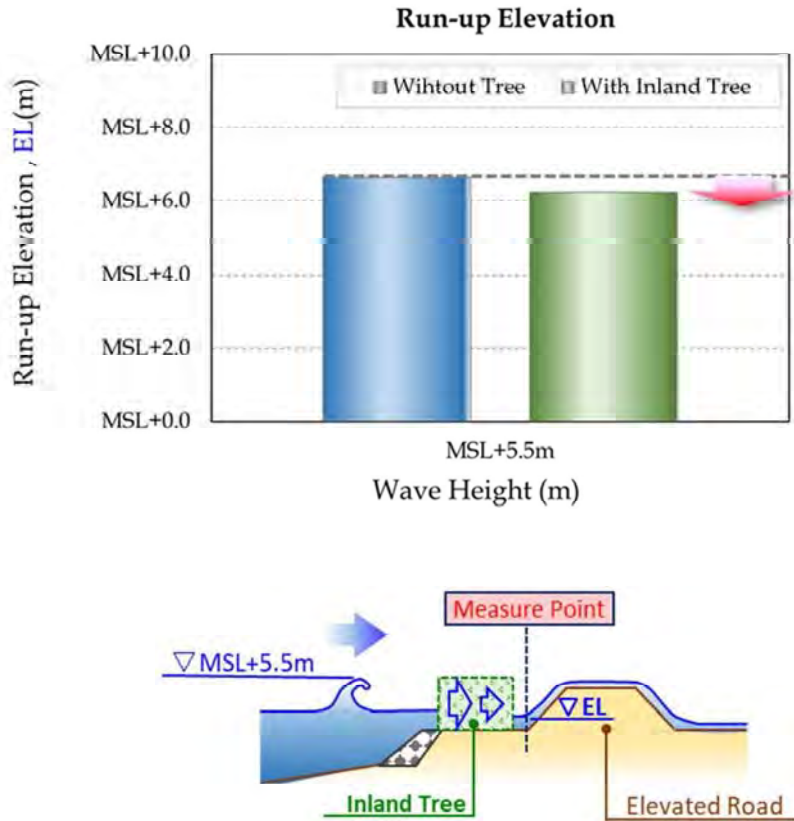
図 7-19 実験結果 —樹木の津波軽減効果（遡上高）—

この結果から、樹木についても、植生無と比較して遡上高の低下（軽減効果）が見られ、その低減率は約 5%であった。

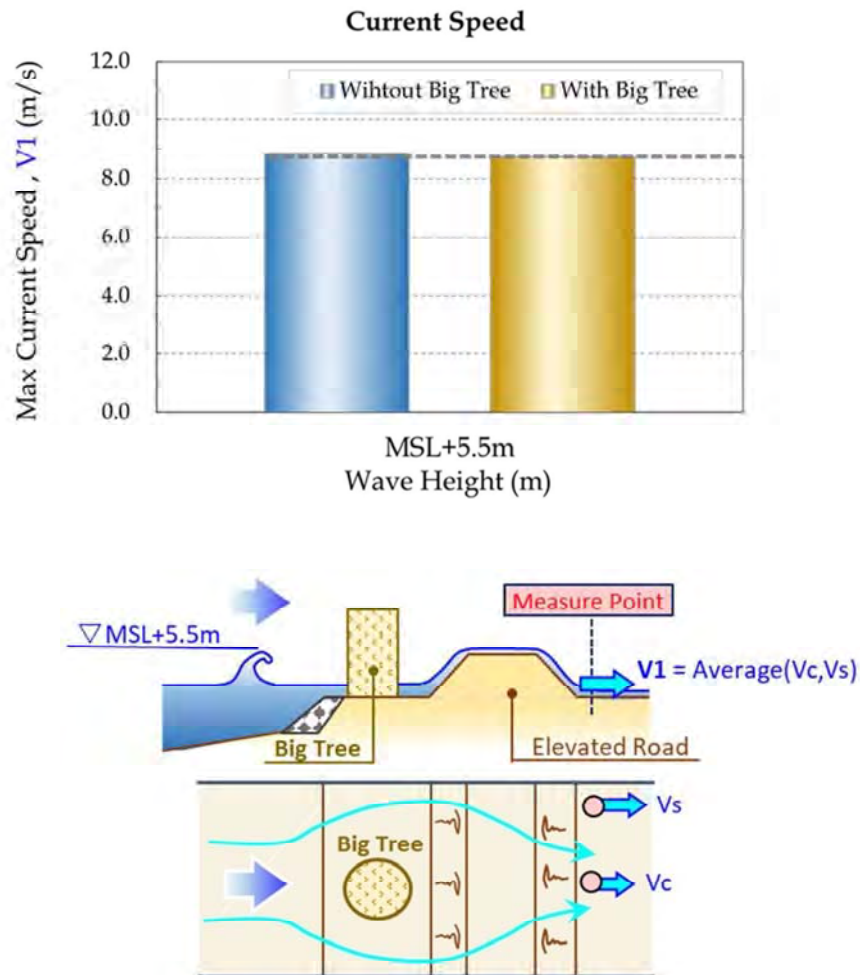
図 7-20 実験結果 —巨木の津波軽減効果（流速）—

図 7-20 のグラフは、上記の通り嵩上げ道路背面の流速についての計測結果を示しており、樹木無しが青線、樹木有りが茶色線を示す。この結果より、巨木については、流速の明らかな低下（軽減効果）は見られなかった。

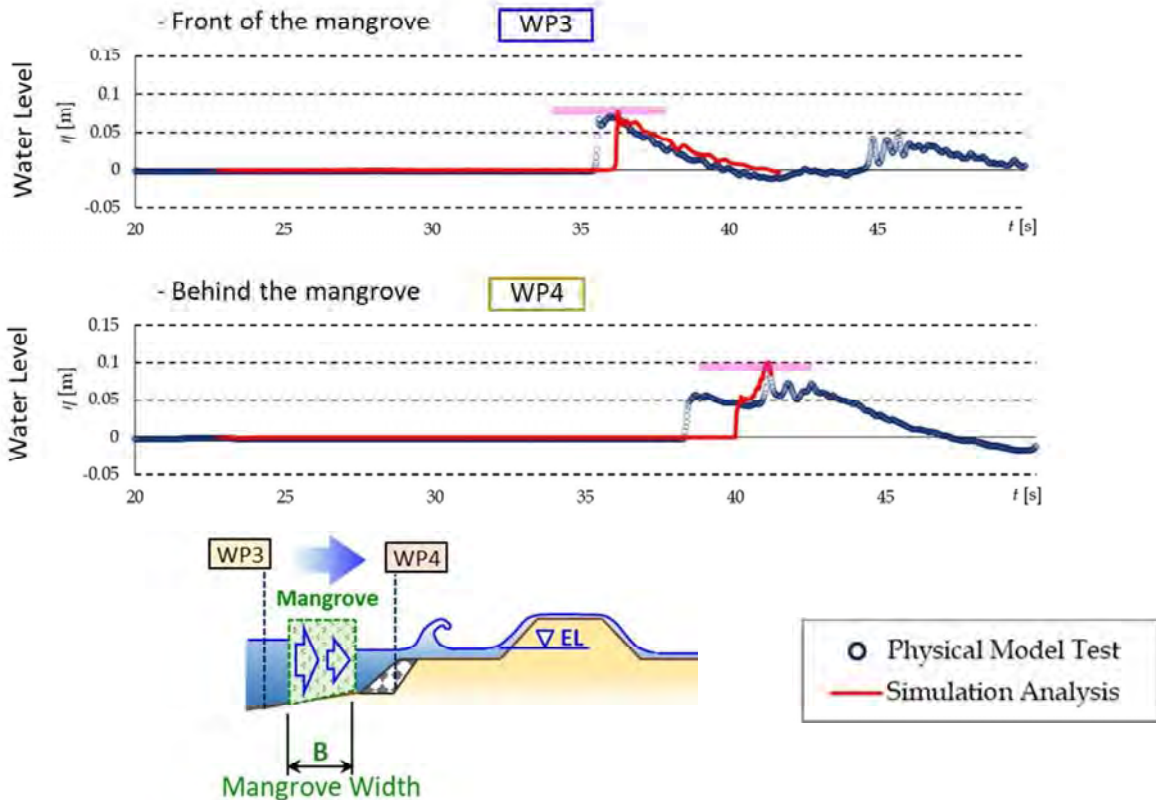
図 7-2 3 解析結果—入射波 1・水位変化 (WP3、WP4) —

表 7-8 に示す解析ケースの内、Scenario-2 における計測位置 WP3 (マングローブ手前)、WP4 (マングローブ背面) での水位変化を水理実験の結果と合わせて図 7-2 3 に示す。この結果より、シミュレーション解析による到達水位は実験結果と概ね近い値となり、実験を再現できていることを確認した。

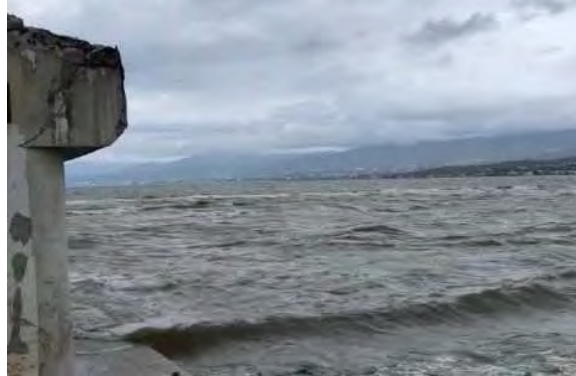
図 7-3 4 パル湾南岸部の波状況 (2019 年 1 月末撮影)

- マングローブの育成には最低でも 10 数年かかると言われており、またその育成は周辺環境により様々影響を受けるため、育成の確実性が課題となる。特にパル湾南岸エリアは比較的波が高い状況も確認されており(図 7-3 4)、マングローブの育成環境としては厳しいと考えられる(ヒアリングによれば被災前に周辺で確認されたマングローブは陸上側に近い一部のみであった)

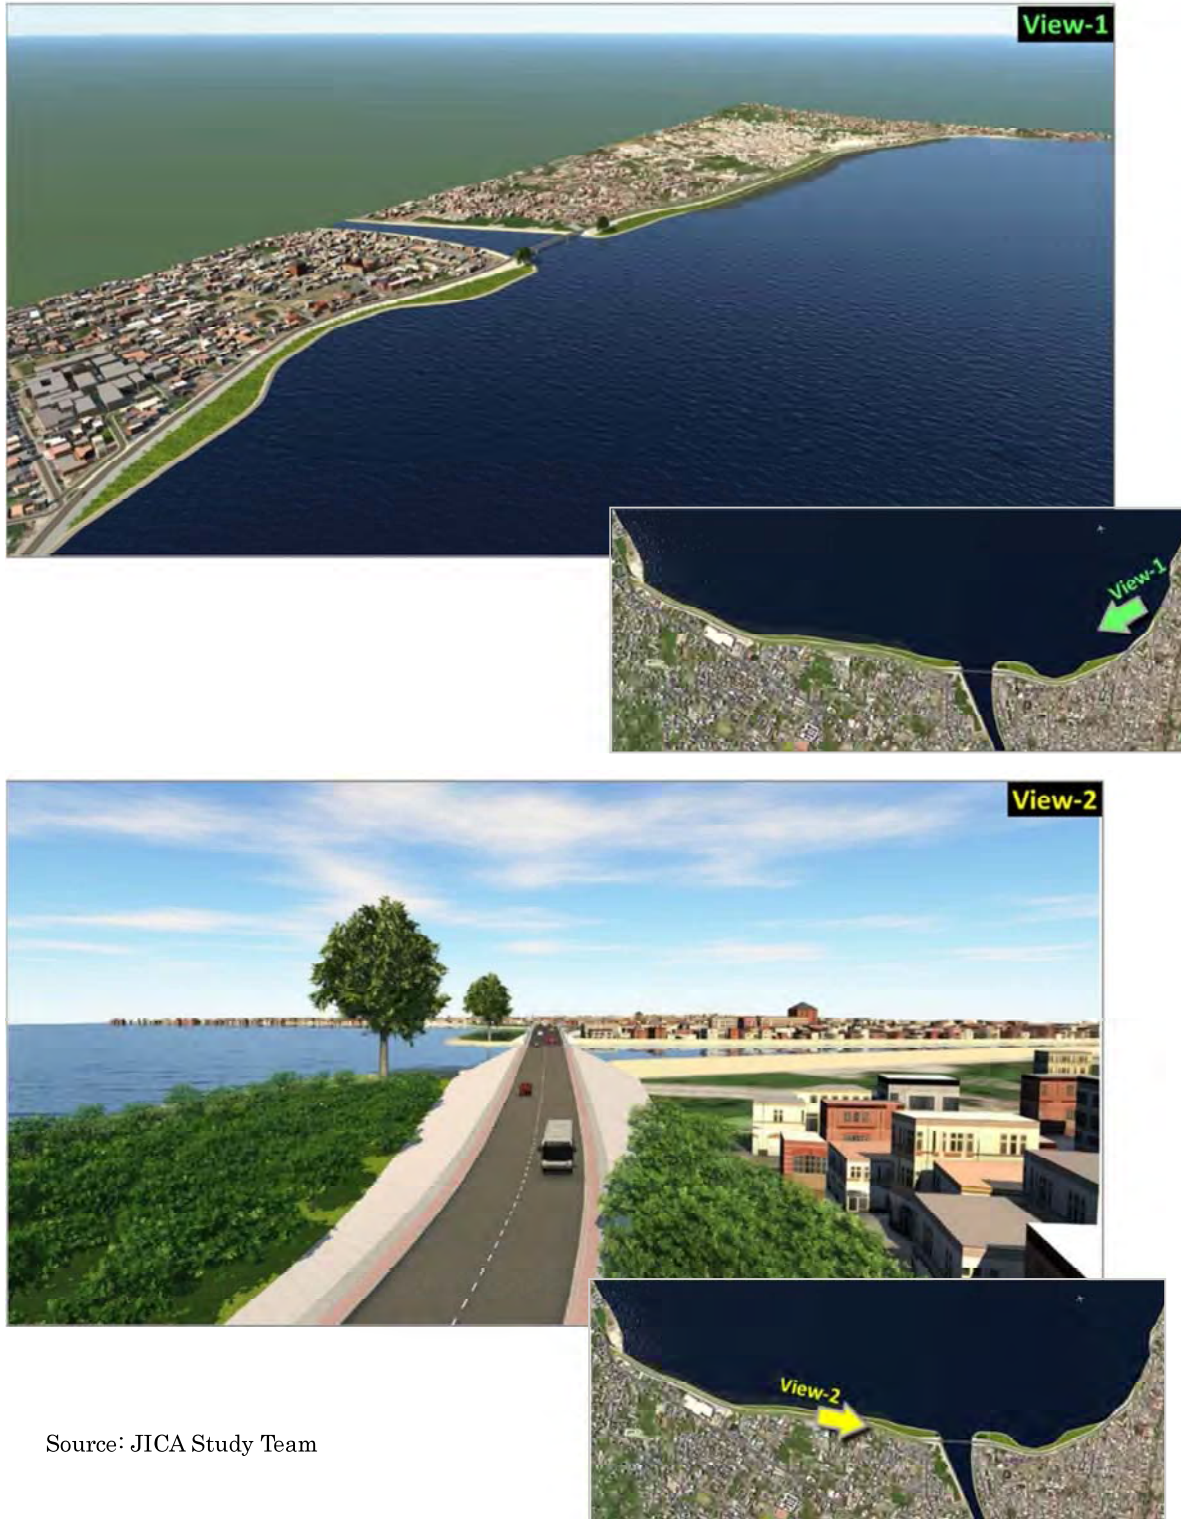
図 8-3 パル湾南岸部完成予想図（1）

植生、嵩上げ道路、沿岸護岸および JICA 無償援助対象の PaluIV 橋について現時点の情報を反映した完成予想図を図 8-3、図 8-4 に示す。

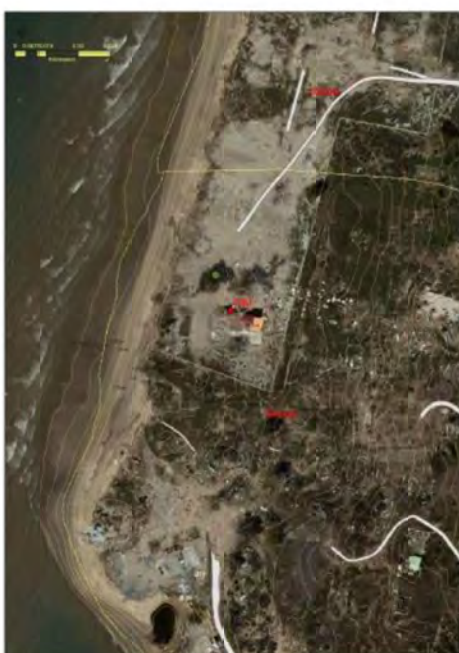
Tsunami Survey Point 1 (TSB1)

Elevation Recorded in Handheld GPS : 3 meter
DEM-based Point Elevation : 3.096 meter
Inundation Height : 3.1 m

Moist and visually seen waterline on the wall

There is a crack-line on the wall which presumably connected with bedding brick on door sills. (Water pressure on the column ?)

Broken branch
Possibly hit by splash.

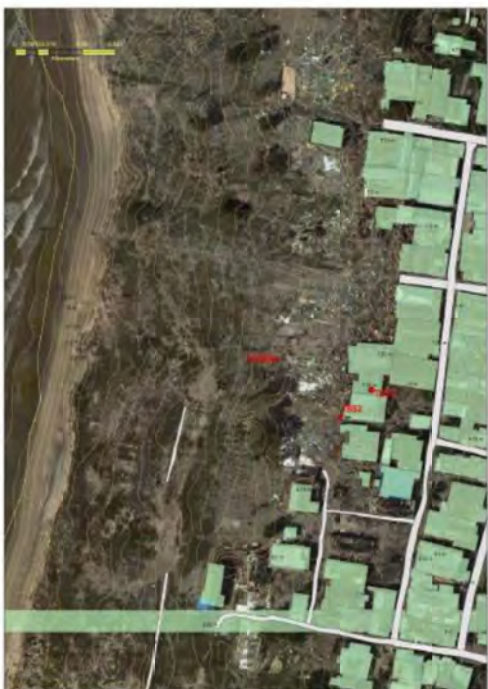
Tsunami Survey Point 2 (TSB2)

Elevation Recorded in Handheld GPS : 7 meter

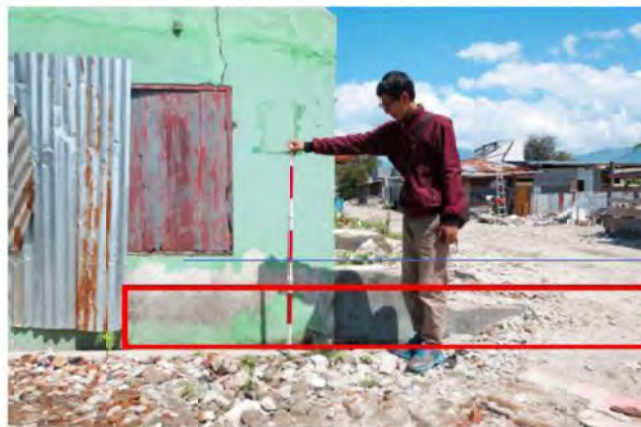
Inundation Height : 0.45 m

Indicated
Plunging/Surging
Wave Area

Darker-mark on
the wall indicating
inundated area

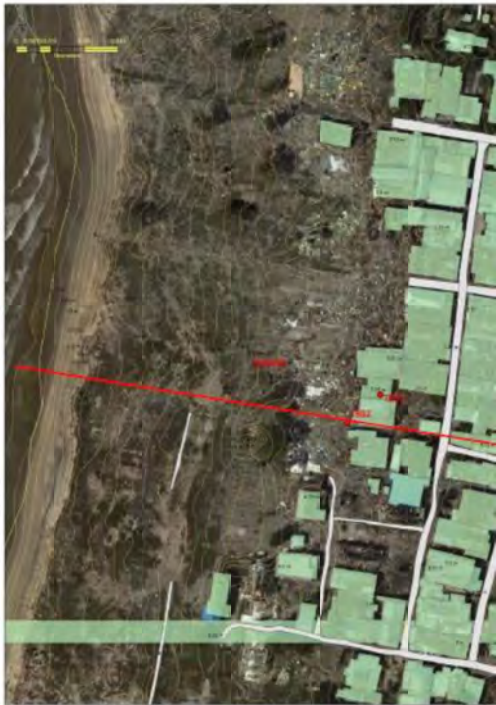
Tsunami Survey Point 2 (TSB2)

Elevation Recorded in Handheld GPS : 7 meter
 DEM-based Point Elevation : 6.926 meter
 Inundation Height : 0.45 m

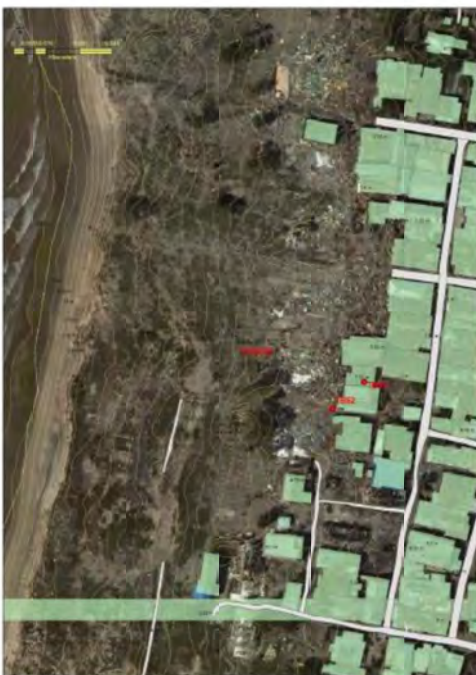
Tsunami Survey Point 3 (TSB3)

Elevation Recorded in Handheld GPS : 7 meter
 DEM-based Point Elevation : 7.231 meter
 Inundation Height : 0.65 m

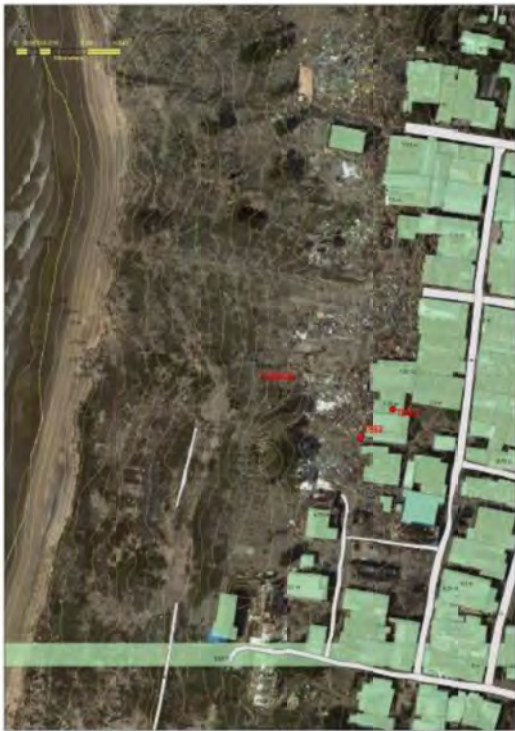
Tsunami Survey Point 3 (TSB3)

Elevation Recorded in Handheld GPS : 7 meter
 DEM-based Point Elevation : 7.231 meter
 Inundation Height : 0.65 m

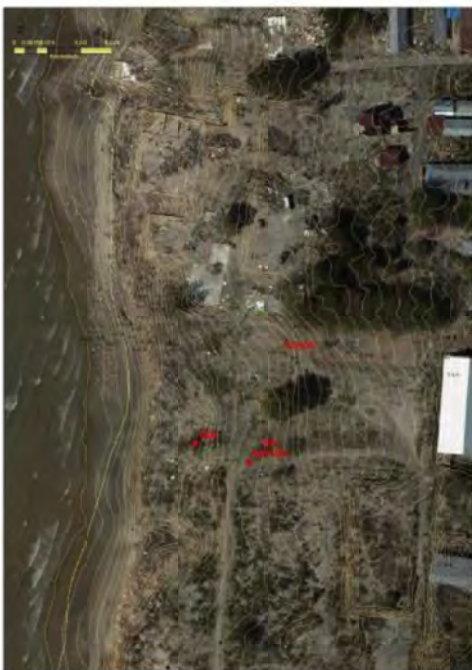
Tsunami Survey Point 4 (TSB4)

Elevation Recorded in Handheld GPS : 4.85 meter
 DEM-based Point Elevation : 4.786 meter
 Inundation Height : 0 m

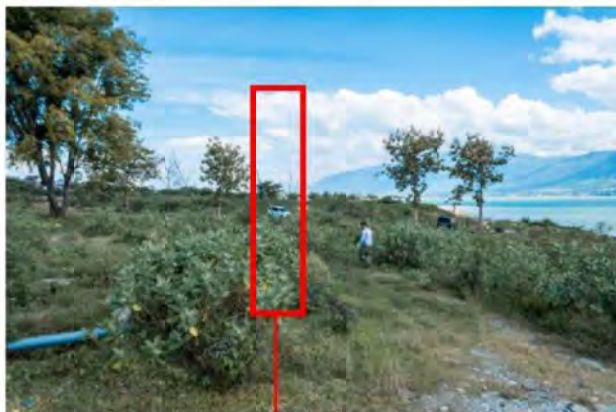
North far electrical pole tilt to the east (perpendicular to picture) while near pole tilt to the west, the closest one even falling. By earthquake?

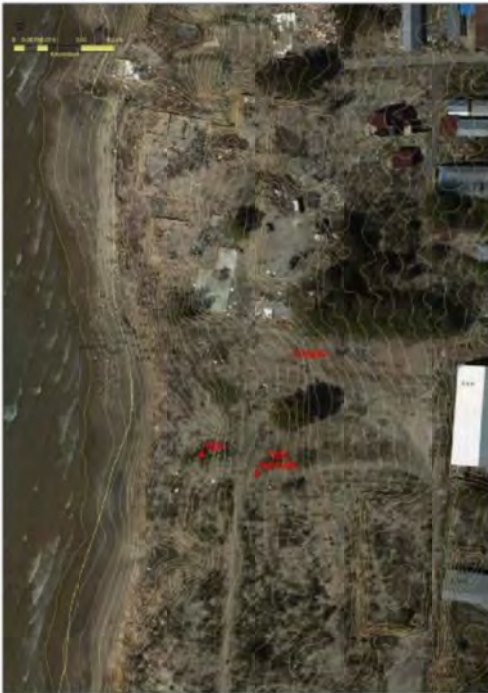
Tsunami Survey Point 4 (TSB4)

Elevation Recorded in Handheld GPS : 4.85 meter

DEM-based Point Elevation : 4.786 meter

Inundation Height : 0 m

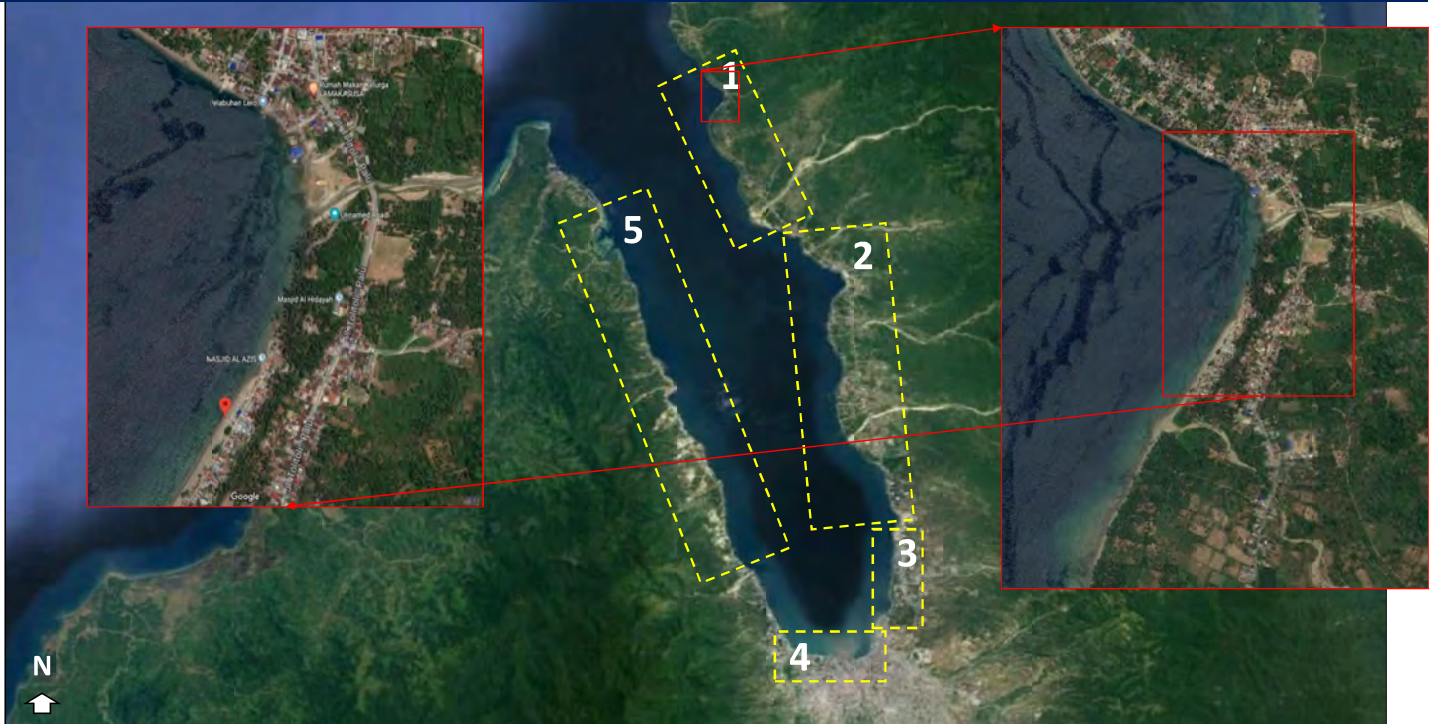
Effect of Mangrove or Topography? Lero Tatar Area

- The tree area (green) was damaged by the Tsunami
- Boat area didn't touched by Tsunami

12 m landslide

12 m area landslide, 20 houses gone.

Local boat area. No landslide

Landslide occurred as far as 12 m area from the edge coastal

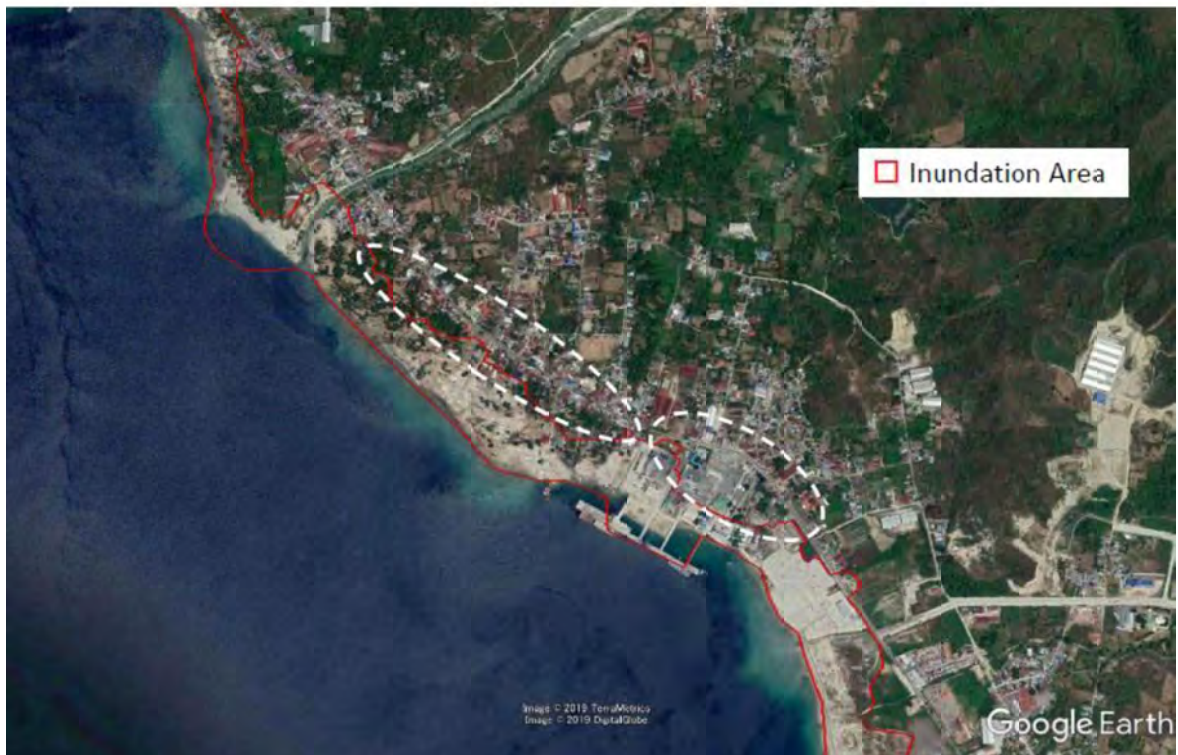
The Boundary of Tsunami in East Palu Bay – East Survey Area – 2 (E1)

Est-2a. Inundation depth is less than 0.5m

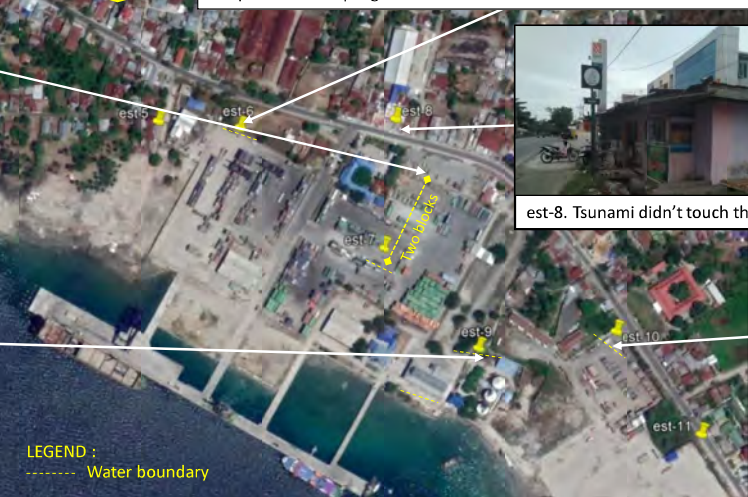
est-8. Tsunami didn't touch the area

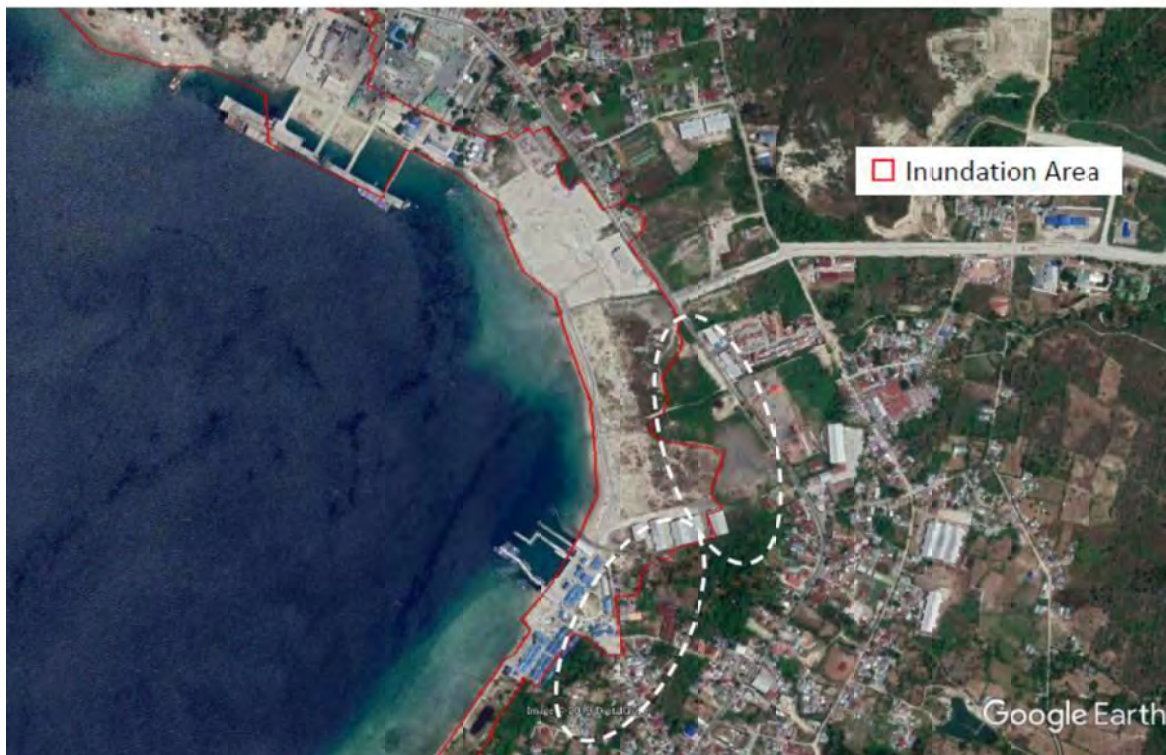
The Boundary of Tsunami in East Palu Bay – East Survey Area – 2 (E2) – Palu Customs Office Area

Est-12. Tsunami didn't touch the area because there were fences along behind the area

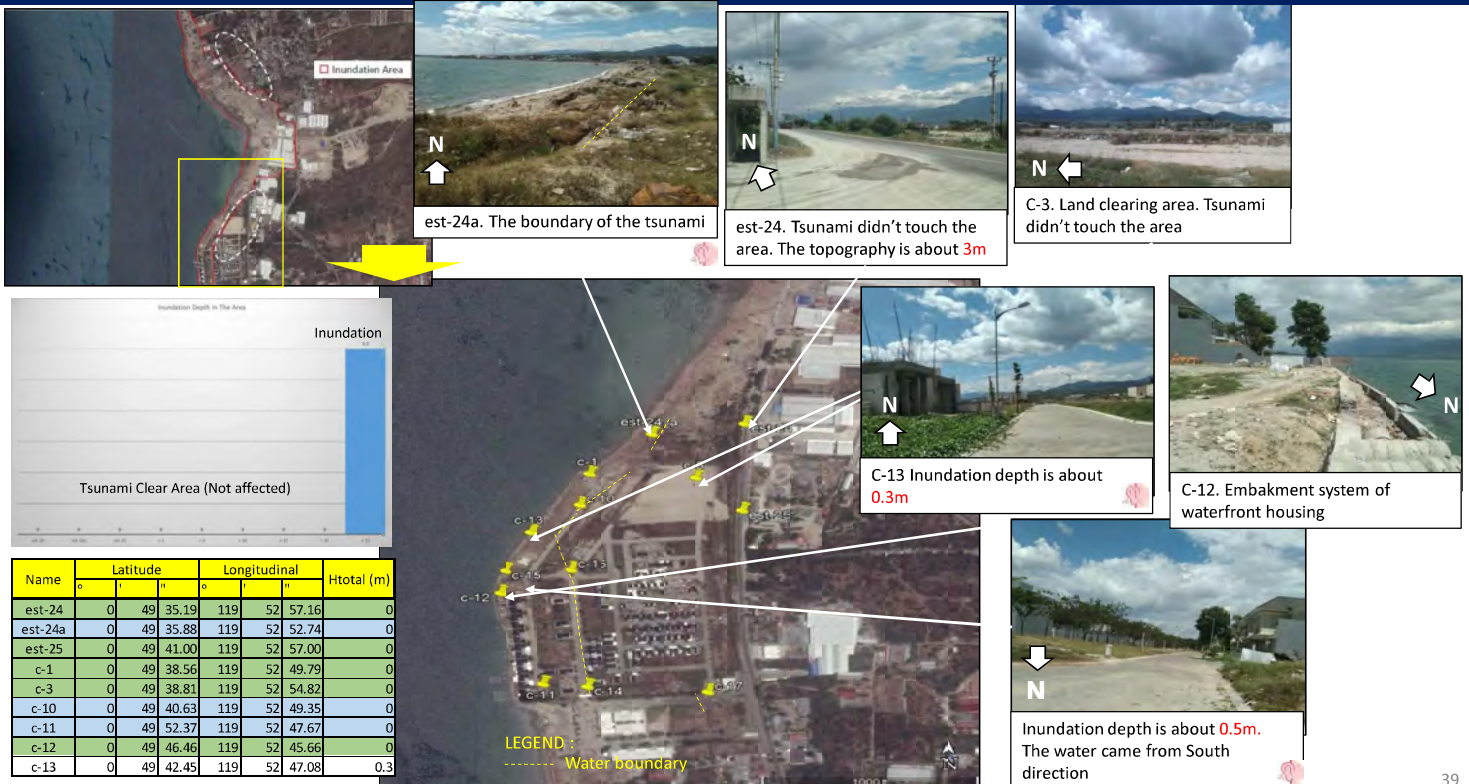
The Boundary of Tsunami in East Palu Bay – East Survey Area – 2 (E4) – CITRA LAND HOUSING AREA

Water inundation in the housing area came from the crack of the embankment which broke down and the others were entered from the south way when the tsunami occurred.

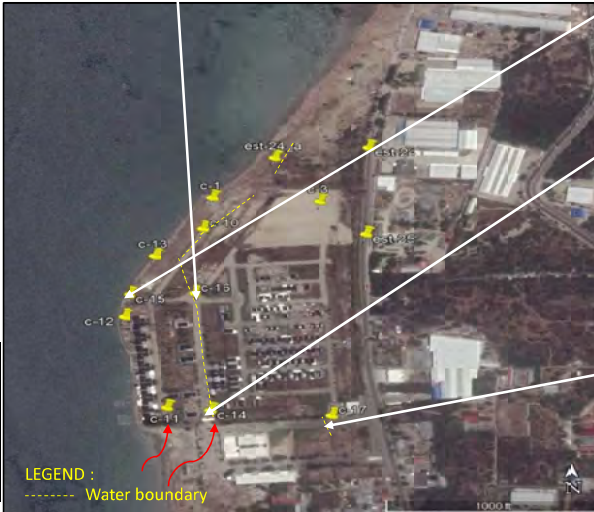
C-14. Inundation depth is about 0.5m
