水・衛生公社 (WASAC)

キガリ市無収水対策強化プロジェクト
プロジェクト業務完了報告書

2022年2月

独立行政法人
国際協力機構 (JICA)

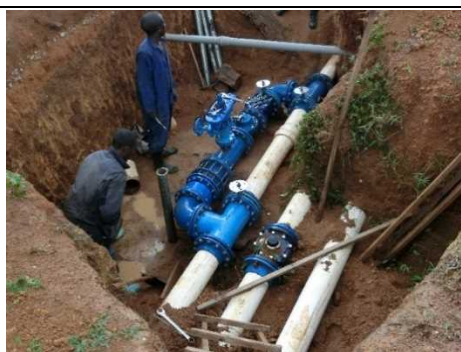
PRV 設置作業

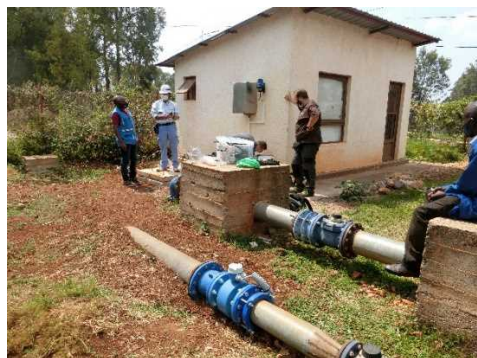
電磁流量計とデータロガー・伝送装置

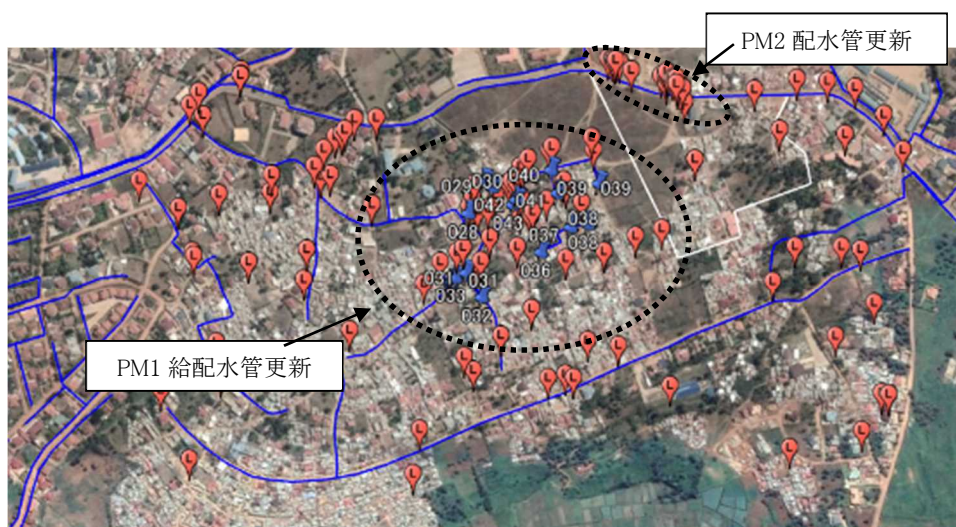
図 2.3 パイロットエリア 1(Kadobogo)における漏水修理位置のプロット(更新前)

2017年8月以降2018年12月までの修理履歴により、漏水位置をGoogle Earth上にプロットし次図に示した。この期間の台帳データによると、月平均約10箇所もの修理が行われていた。漏水箇所はPM2での既存配水管（HDPE）やPM1において配管の更新を2019年2月に実施した既存管に多く見られる。このように、漏水修理の記録データを図上にプロットすると、漏水の多発エリア、問題の配水管位置の目視が可能となり、この手法は漏水調査の計画を立てる上で重要なツールとなる。

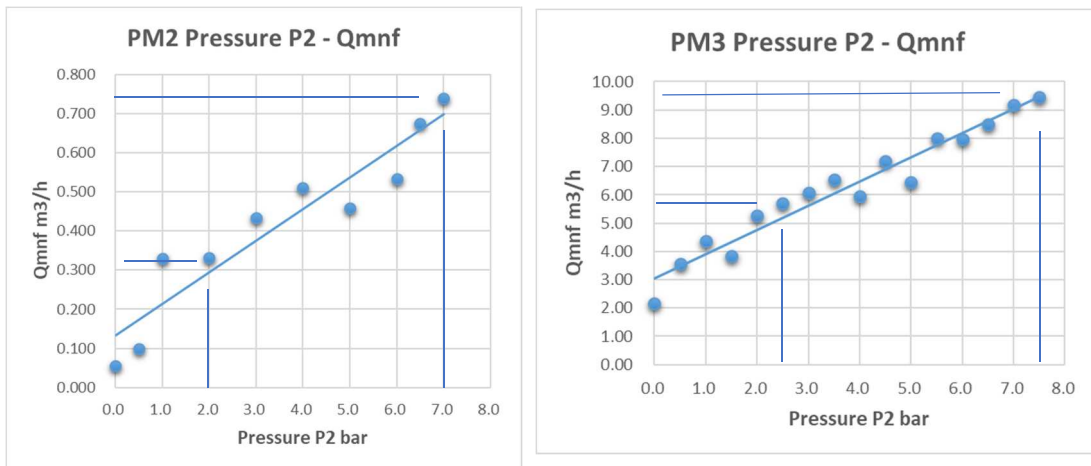
図 2.6 PRV 効果測定結果(P2-Qmnf 段階測定)

PRV の効果確認を行うために、2018 年 10 月に PM2、PM3 において PRV の 2 次圧 (P2) を段階的に 1.0bar ずつ減少させて Qmnf を測定した。下図に示すように、P2 と Qmnf の間には相関がみられ、PRV により P2 を下げるに連れ Qmnf が確実に減少することを確認した。

PRV の設定後の効果は下表に示す通り、40%から 60%の漏水量の削減効果があった。

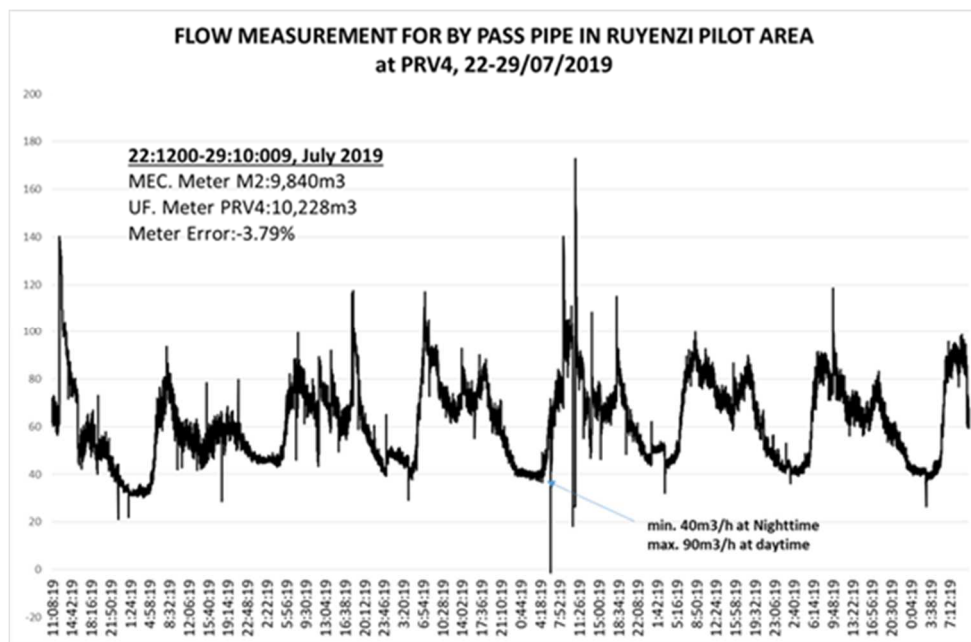
図 2.19 Ruyenzi 配水池直下における7日間流量測定(RY1 エリア流入量)

Ruyenzi 配水池地点 (PRV4) におけるバイパス管の7月と8月の夜間の最小流量測定結果は、下図に示すように、ともに約40m³/hであった。Nzove 浄水場のポンプによって Ruyenzi 配水池に送水された水は、配水池のバイパス管を通り、パイロットエリアのサブゾーン RY1 内で配水されながら RY1 を通過し、エリア外の Kigese に送水されていた。

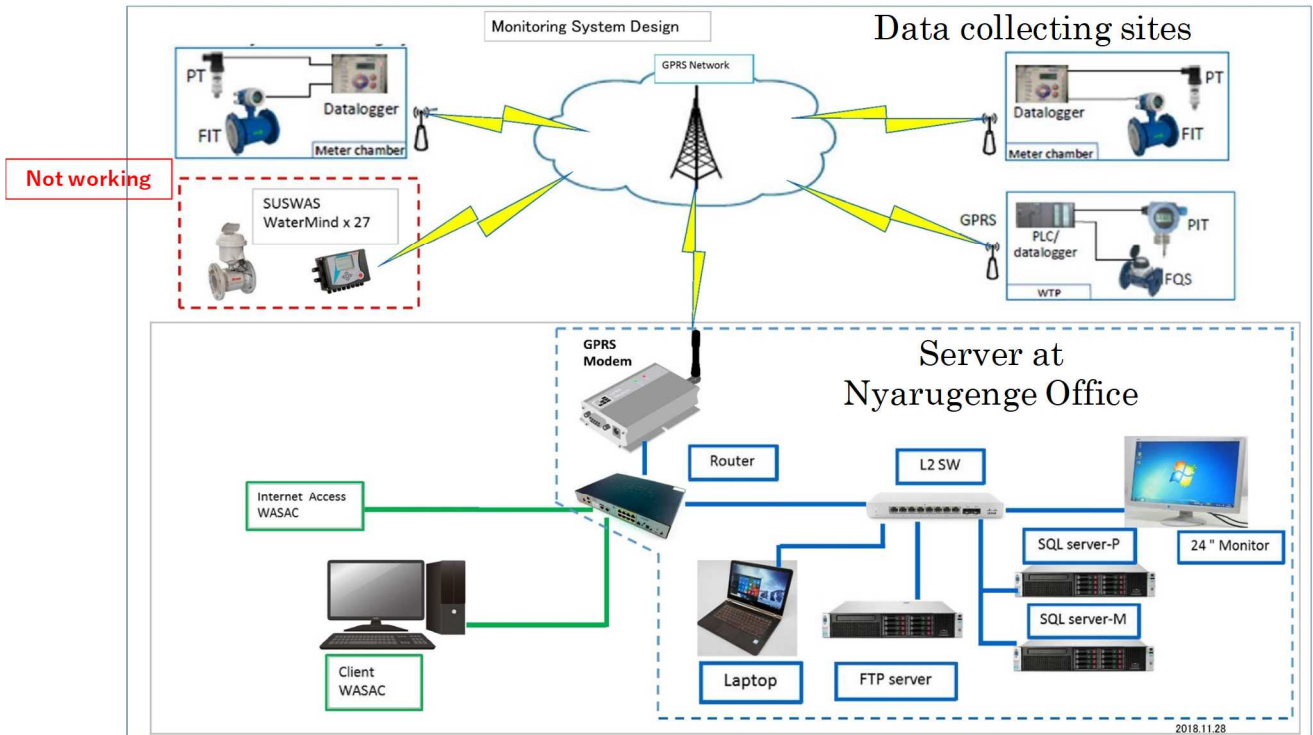
図 2.30 モニタリングシステムの概要

また、SUSWAS プロジェクトの既存電磁流量計（26 カ所）の測定データを本プロジェクトによるシステムへ取り込む計画であったが、この 26 カ所のメーターの全てがは現在機能していない。モニタリングシステムを下图に示す。
