**ESTUDIO DE RECOLECCIÓN DE
DATOS SOBRE EL ABASTECIMIENTO
DE AGUA EN TEGUCIGALPA
EN
LA REPÚBLICA DE HONDURAS**

INFORME FINAL

**AGENCIA DE COOPERACIÓN INTERNACIONAL DEL JAPÓN
(JICA)**

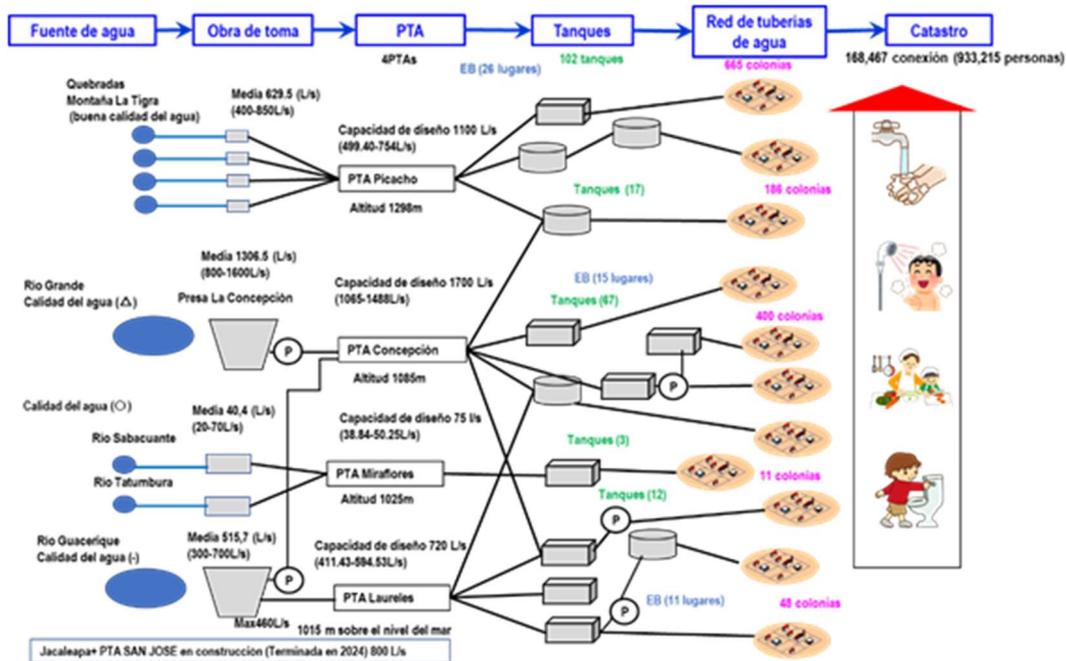
El agua se toma de cuatro fuentes y se trata en cuatro plantas de tratamiento de agua antes de ser suministrada. Está previsto que la planta de tratamiento de agua de San José esté terminada en 2024.

Figura S-1: Visión general del sistema de suministro de agua

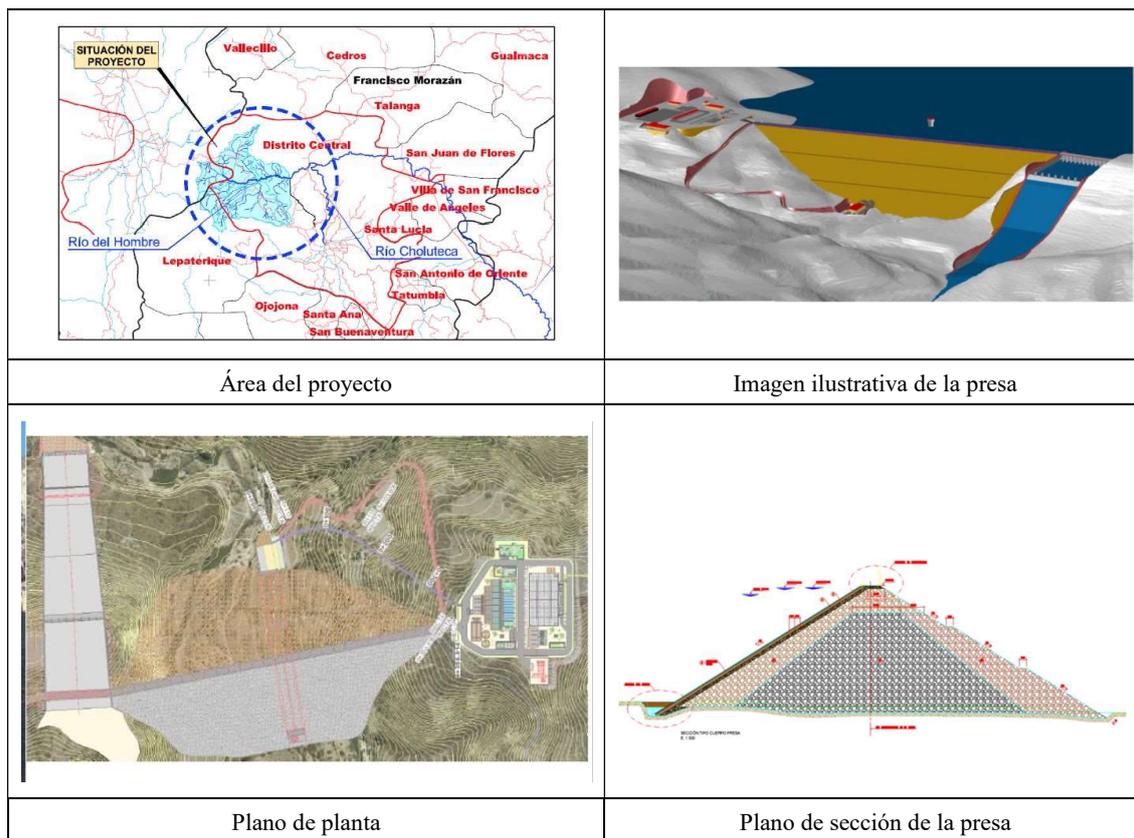
Figra 3-2-4 Descripción general de las instalaciones de Río del Hombre

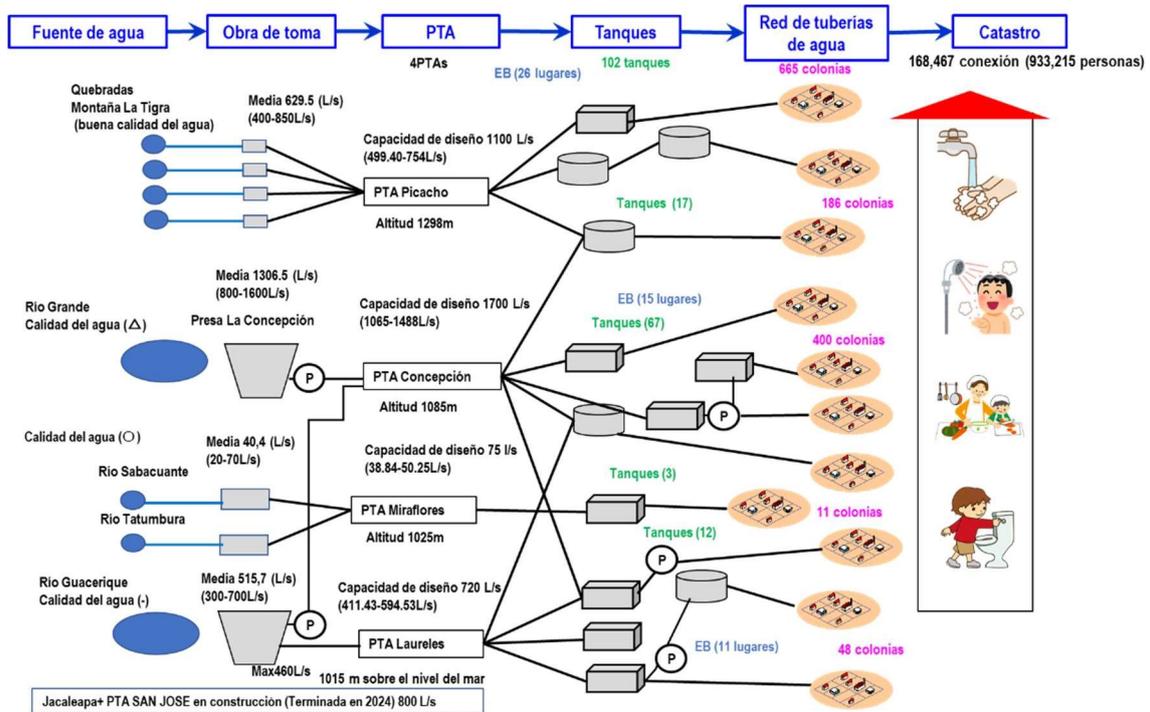
El municipio de Tegucigalpa es un valle con lomas pronunciadas y topografía ondulada, por lo tanto, la transmisión de agua se realiza por bombeo utilizando 26 estaciones de bombeo hacia la ciudad. La Planta Potabilizadora Los Laureles, ubicada en la zona suroeste a una elevación baja de 1,015m, envía el agua por bombeo hacia la zona norte y oeste. Igualmente, en la Planta Potabilizadora La Concepción, ubicada en la zona sur a una elevación de 1,085 m, el agua se envía por bombeo hacia la zona norte y este a través de los tanques de distribución y las estaciones de bombeo. Otra fuente de agua de la ciudad, aunque son más pequeños en comparación con cuatro plantas potabilizadoras, son cuatro pozos para distribuir el agua únicamente al sector Satélite que es un área de distribución. Afuera de la ciudad, al noreste, la Planta Potabilizadora El Chimbo distribuye el agua únicamente a los sectores aledaños.

Figura 3-3-1 Esquema general del sistema de agua potable

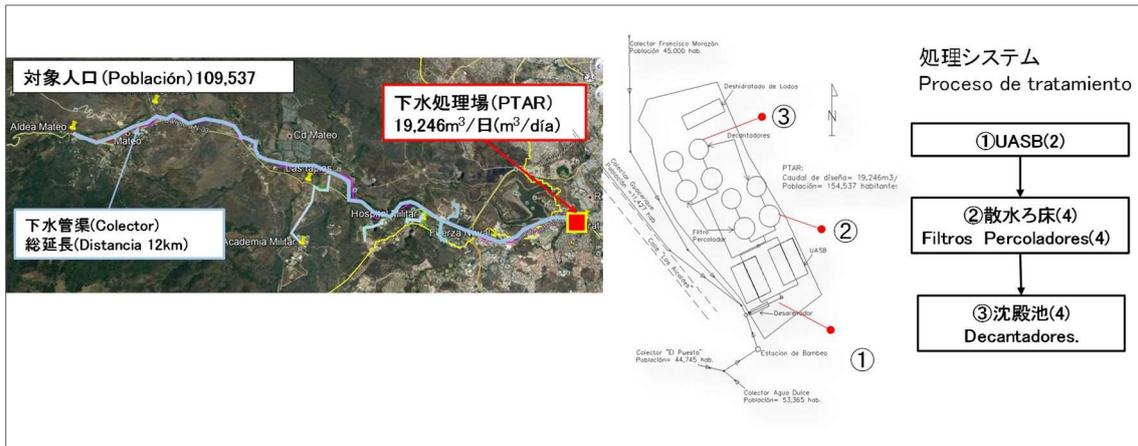
Figra 3-3-14 El esquema del plan de mejora del alcantarillado

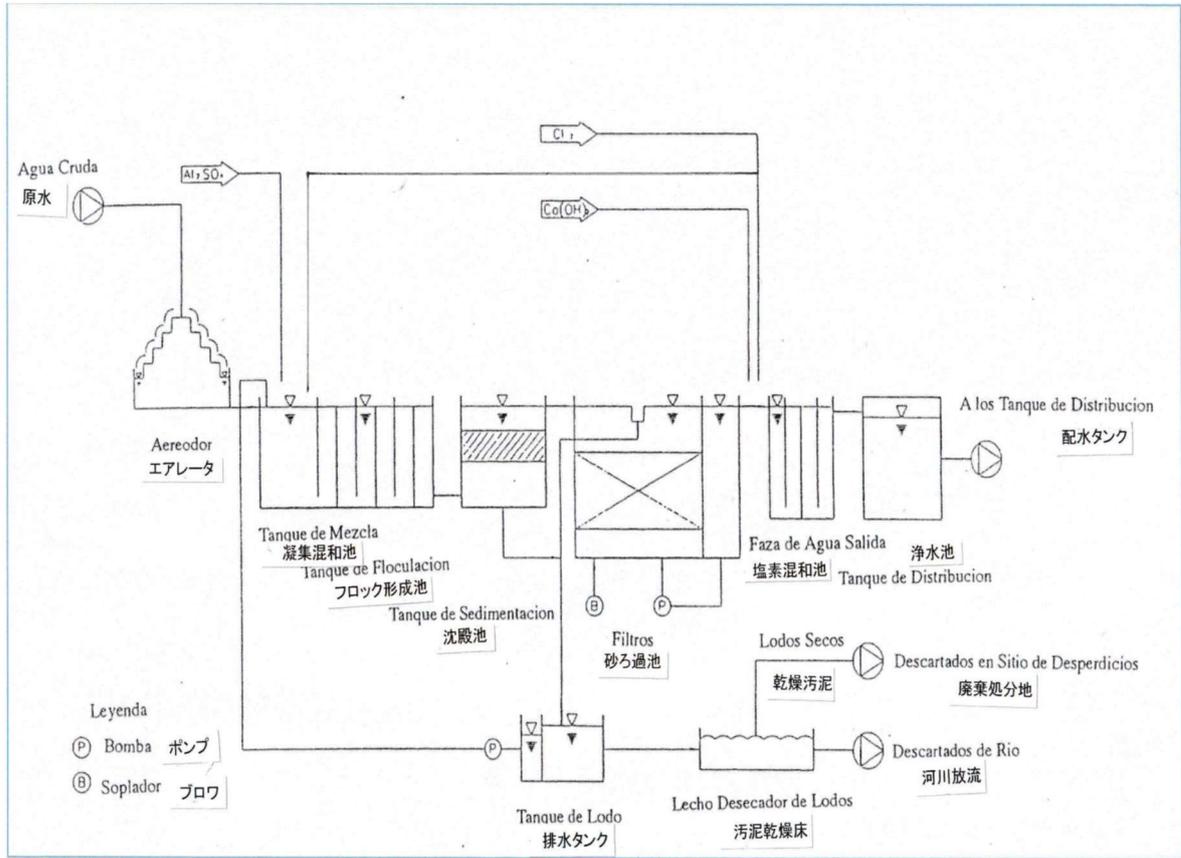
Figra 3-3-21 Diagrama de flujo de la Planta Potabilizadora Picacho

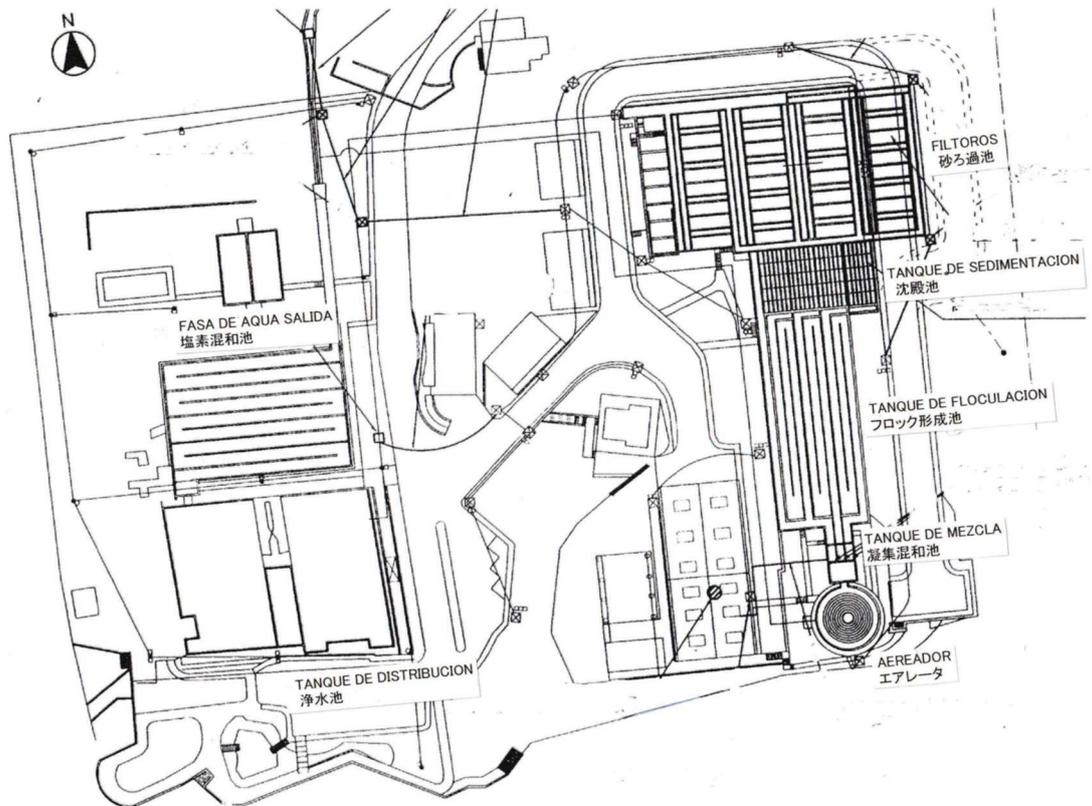
Figra 3-3-22 Plano de planta general de la Planta Potabilizadora Picacho

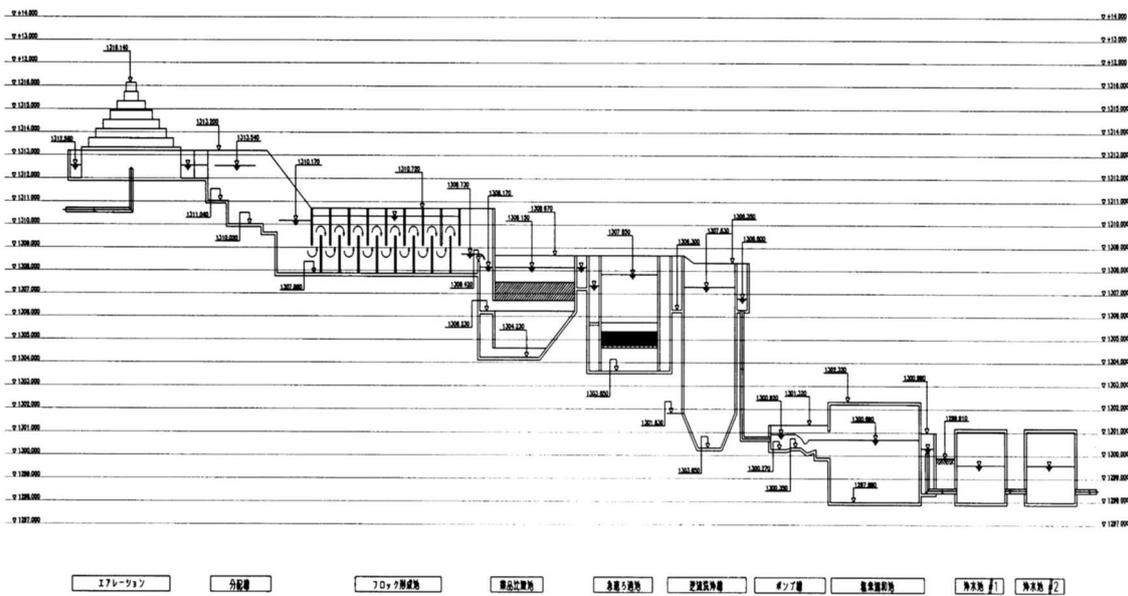
Figra 3-3-23 Plano de relación de niveles de agua de la Planta Potabilizadora Picacho

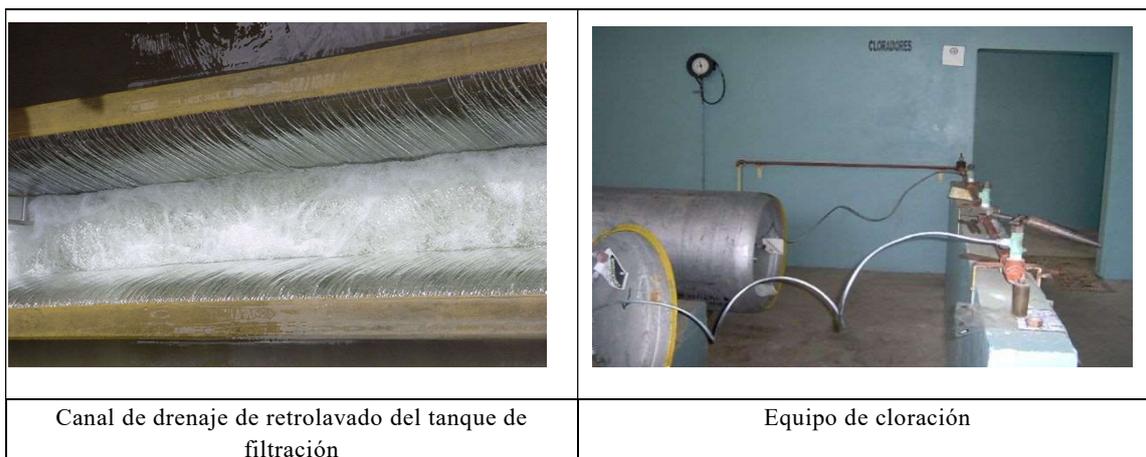
Tanque de sedimentación	Tanque de filtración

Figura 3-3-24 Situación actual de la Planta Potabilizadora Picacho

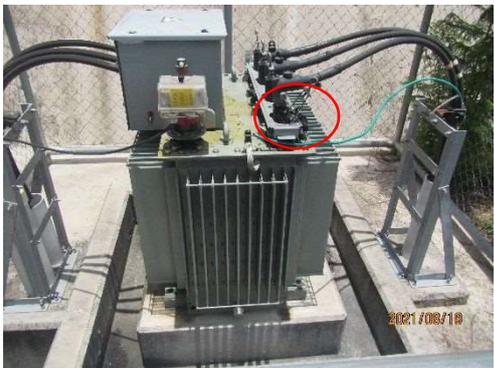
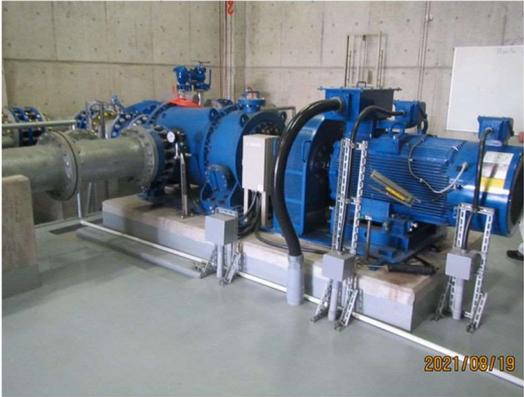
La micro planta hidroeléctrica El Picacho está instalada en una de las nueve tuberías de distribución provenientes de la Planta Potabilizadora El Picacho, en la línea del sistema L22, con un diámetro de 400 mm. En agosto del 2021, el transformador sufrió un desperfecto y la micro planta hidroeléctrica no está funcionando. Cuando se realizó el estudio el 19 de agosto del 2021, el caudal era de 186 L/s. Este caudal está dentro del rango de caudales entre 120-300 L/s que permiten generar energía, por tanto, si se repara el transformador, se puede generar la energía. Con respecto a la reparación, según la entrevista con la UMAPS, se puede reparar con un costo de 196,225.00 HNL. El generador eléctrico está en buen estado sin observar daños.

Transformador (daños en la terminal de neutro y tierra)	Generador eléctrico

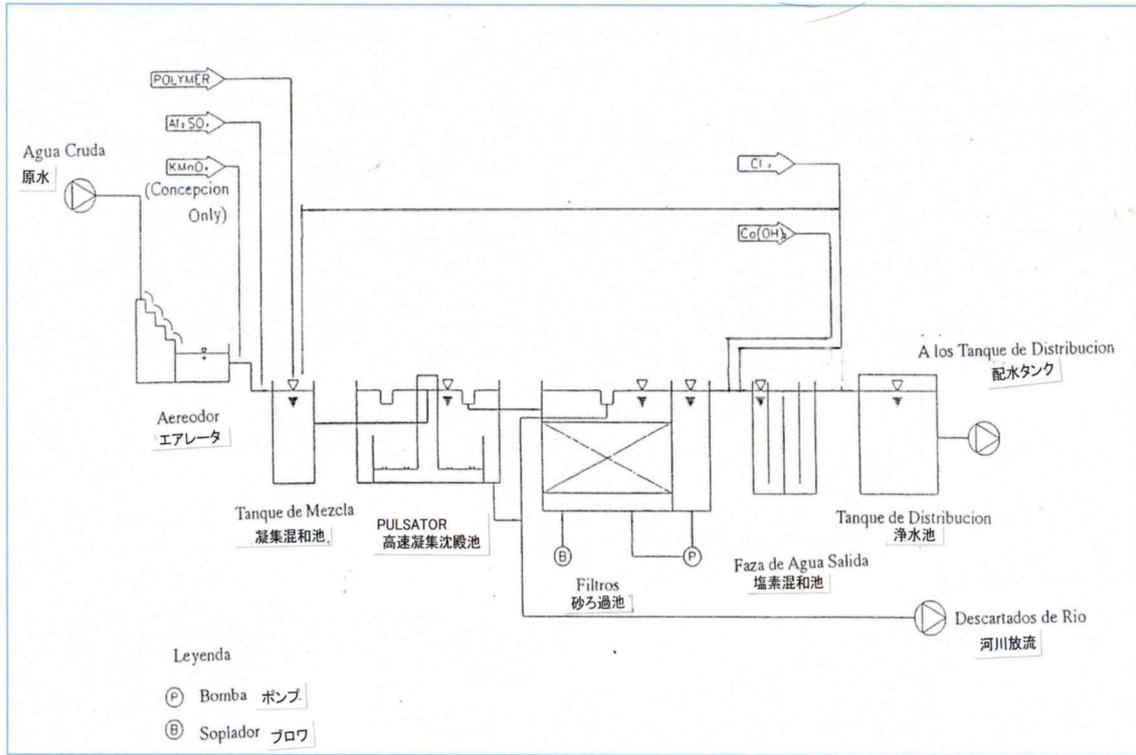
El proceso de purificación de agua consiste en aireador + tanque de mezcla + tanque de coagulación y sedimentación rápida (en régimen laminar) + tanque de filtración rápida en arena por gravedad + cloración. En la Figura 3-3-27 se muestra el diagrama de flujo de la planta potabilizadora, en la Figura 3-3-28 se muestra el plano de planta general, en la Figura 3-3-29, el plano de relación de niveles de agua, en la Tabla 3-3-17, las especificaciones de las principales instalaciones y en la Figura 3-3-30, la situación actual de las instalaciones.

Figura 3-3-27 Diagrama de flujo de la Planta Potabilizadora La Concepción

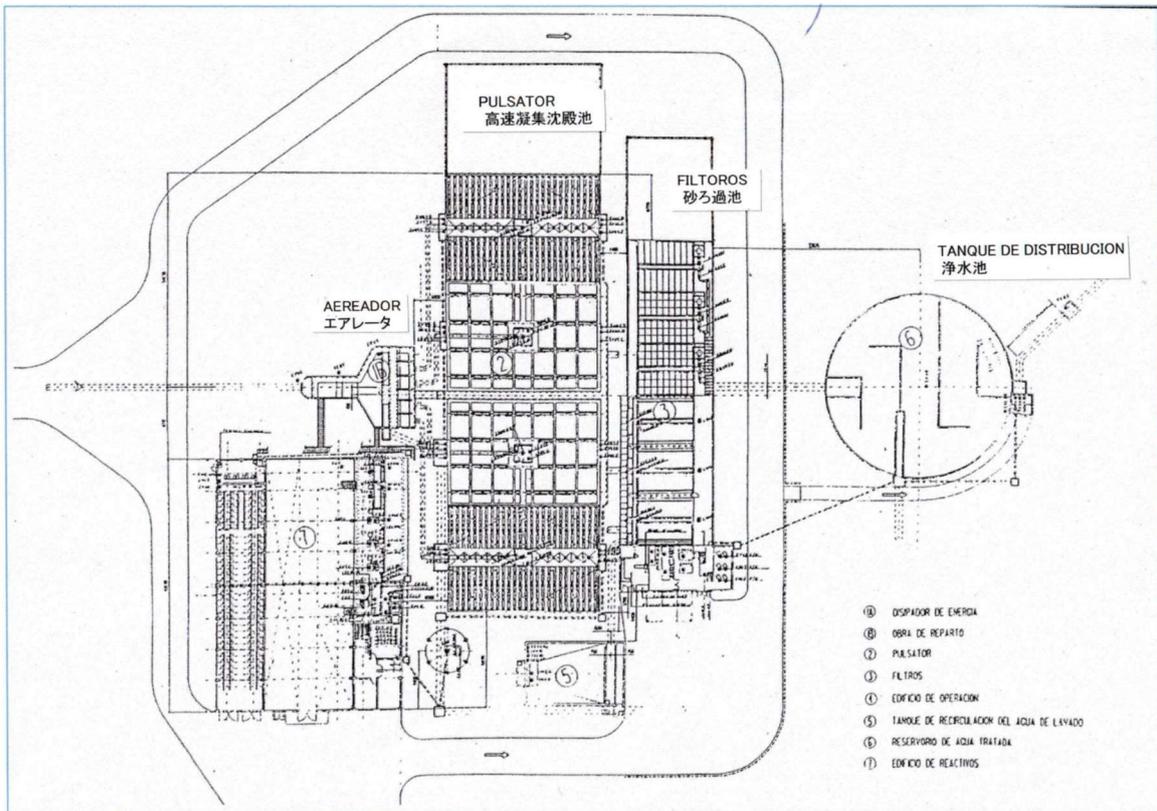
Figura 3-3-28 Plano de planta general de la Planta Potabilizadora La Concepción

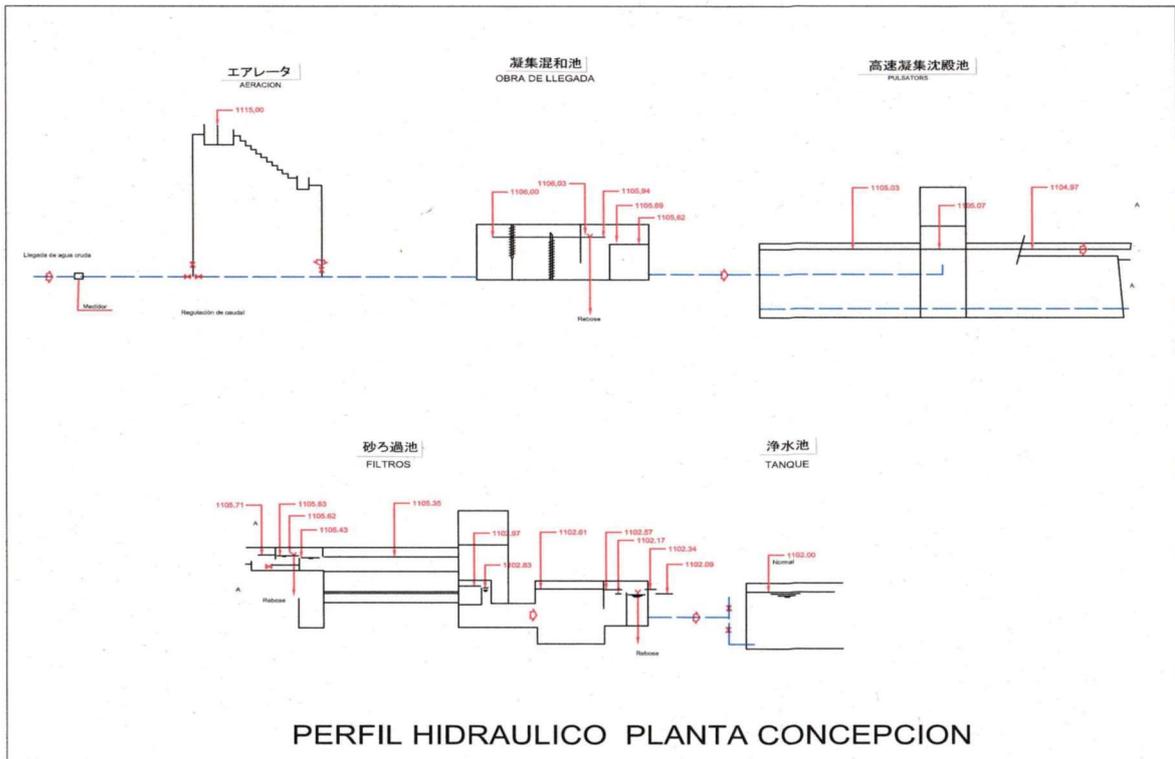
Figra 3-3-29 Plano de relación de niveles de agua Planta Potabilizadora La Concepción

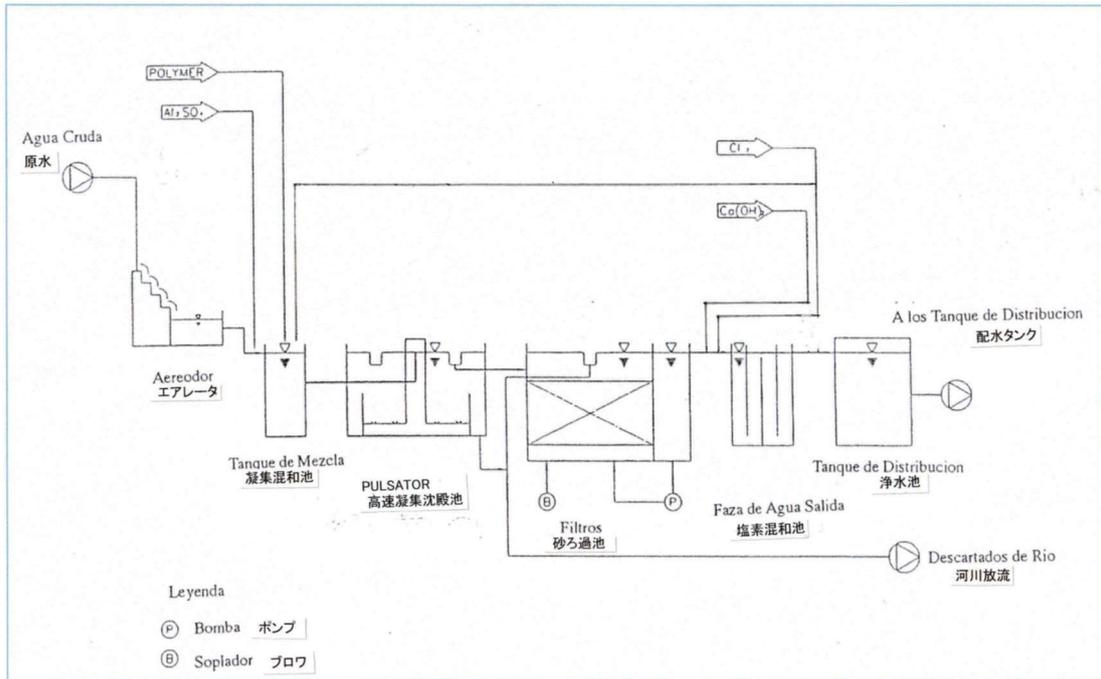
El proceso de purificación en la instalación de purificación tipo integrado consiste en coagulación y sedimentación + dispositivo de filtración por presión + cloración.

Figra 3-3-33 Diagrama de flujo de la Planta Potabilizadora Los Laureles

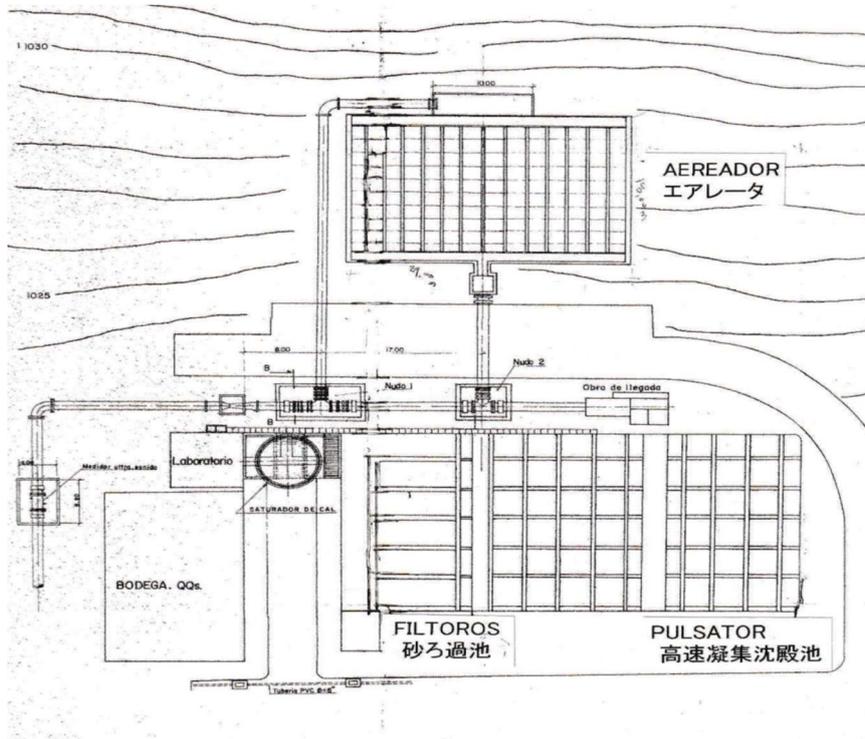
Figra 3-3-34 Plano de planta general de la Planta Potabilizadora Los Laureles

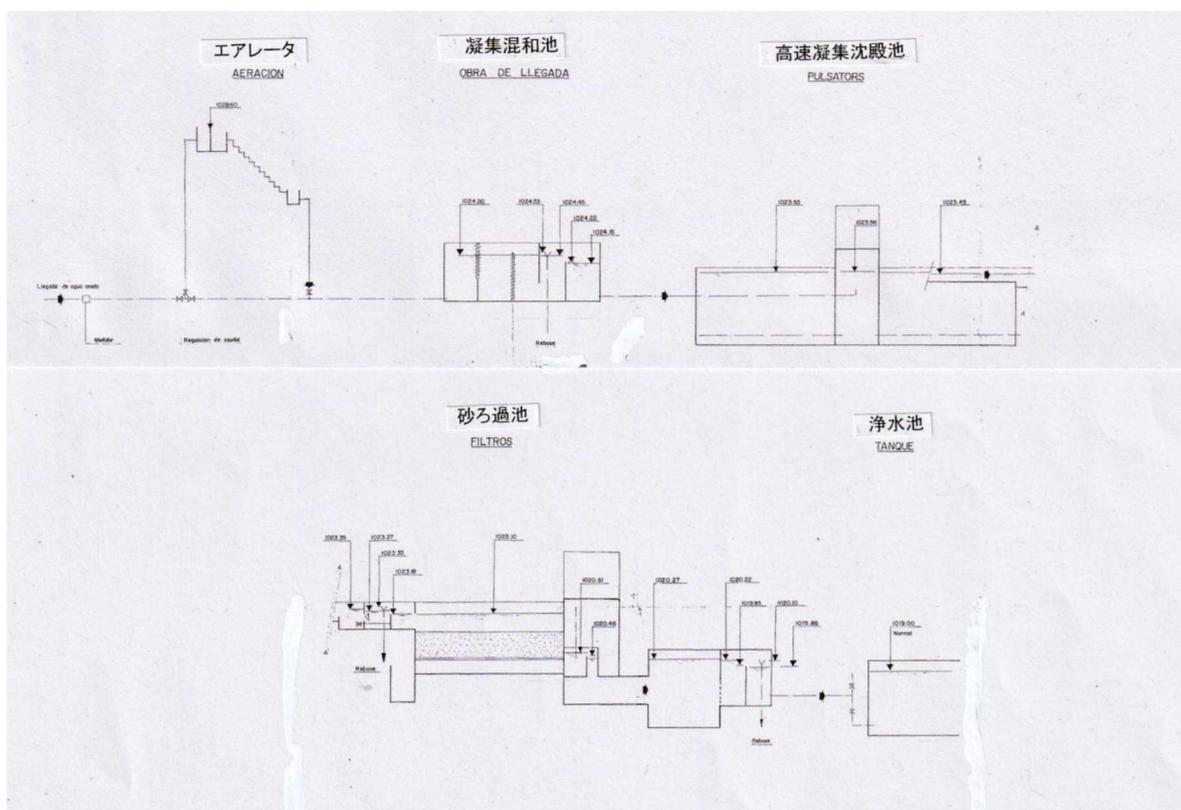
Figra 3-3-35 Plano de relación de niveles de agua de la Planta Potabilizadora Los Laureles

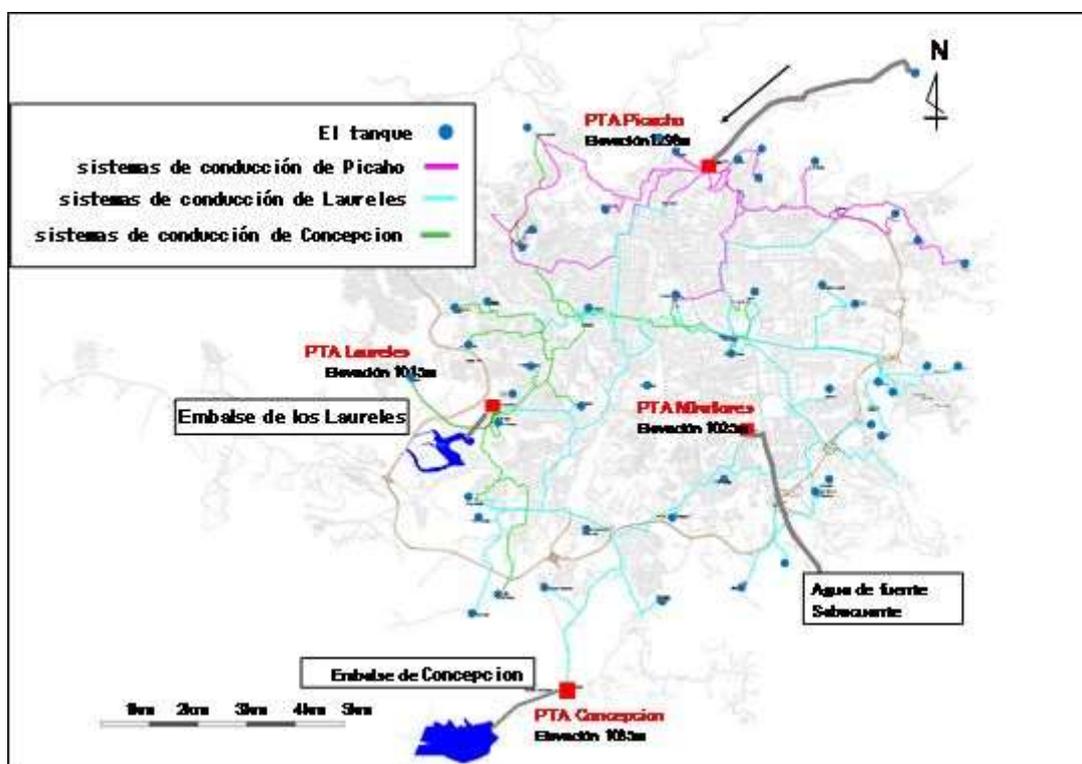
En la Figura 3-3-44, se muestran los sistemas de conducción. El agua se envía a través del sistema de conducción Picacho desde la Planta Potabilizadora Picacho, el sistema de conducción Los Laureles desde la Planta Potabilizadora Los Laureles y el sistema de conducción La Concepción desde la Planta Potabilizadora La Concepción. Estos sistemas de conducción tienen 26 estaciones de bombeo donde se envía el agua con presión aumentada para algunos tanques. En caso de la Planta Potabilizadora Miraflores, el agua se envía desde esta planta hacia el tanque de distribución ubicado dentro de la planta potabilizadora y se distribuye a las zonas aledañas.

Figura 3-3-44 Sistemas de conducción

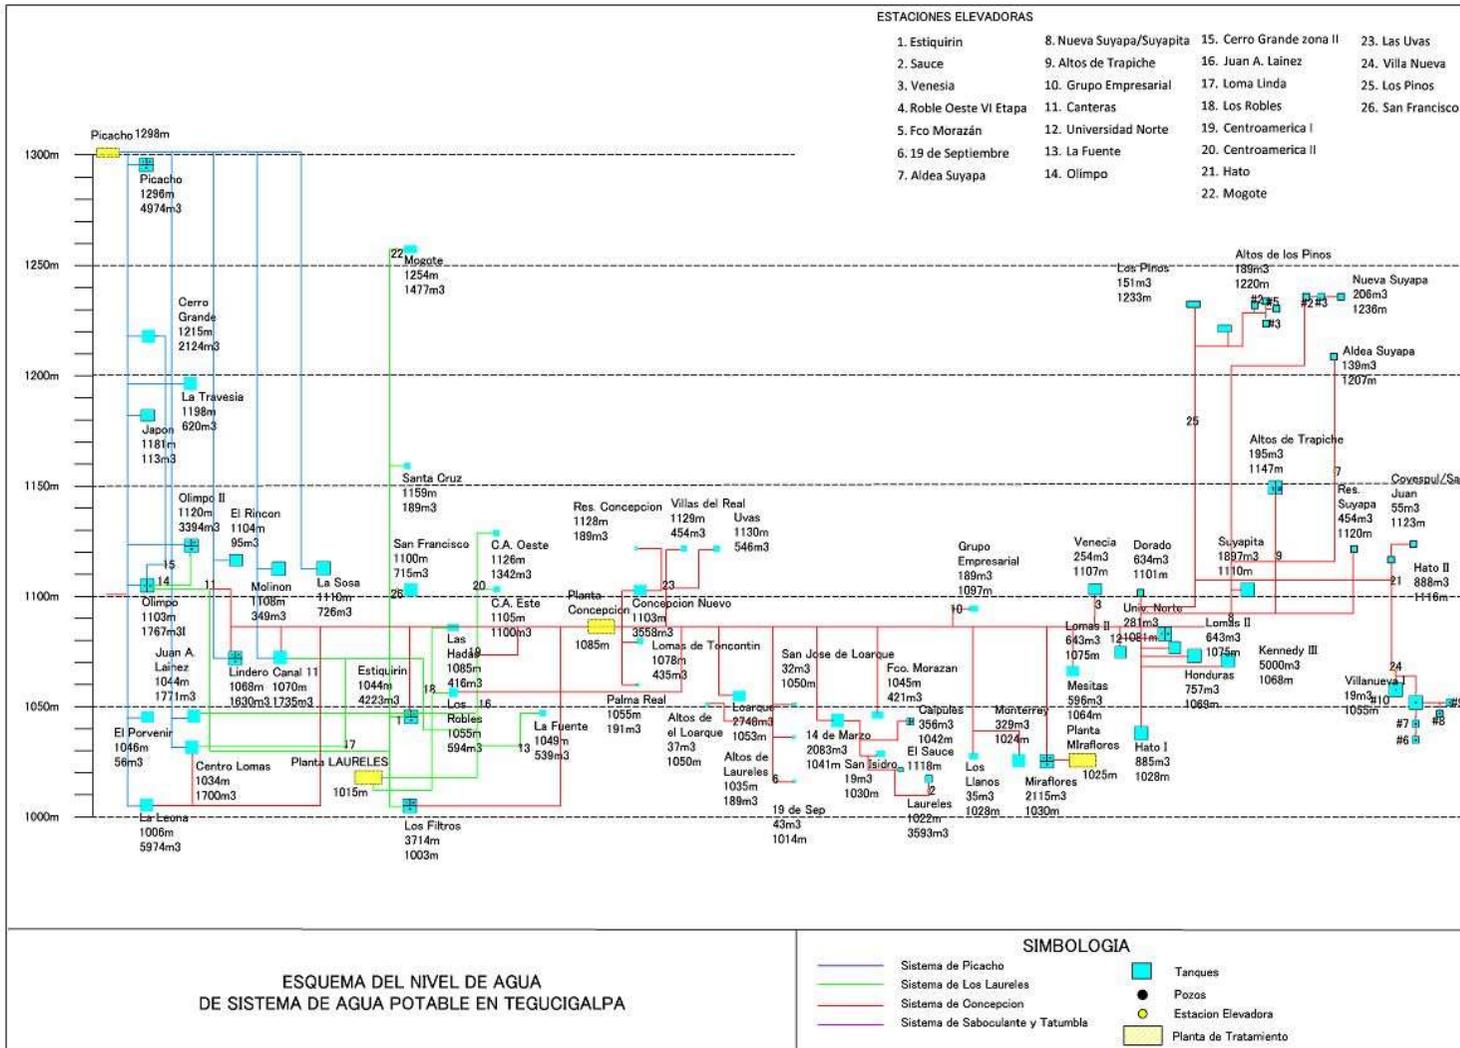
Figra 3-3-46 Esquema del nivel de agua de sistema de transmisión

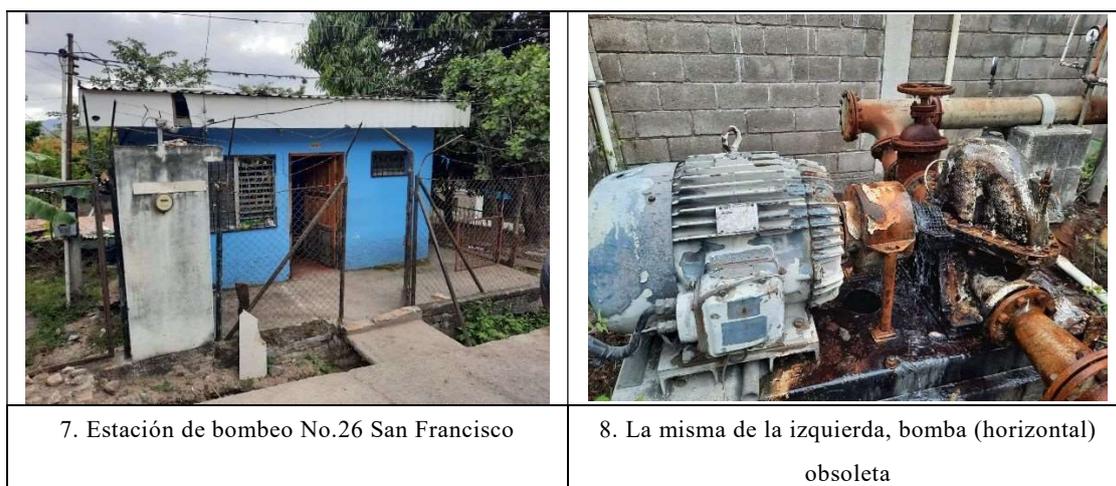
<p>5. Estación de bombeo No.25 Los Pinos</p>	<p>6. La misma de la izquierda, bomba vertical, donada por JICA</p>

Figura 3-3-49 Situación de las estaciones de bombeo

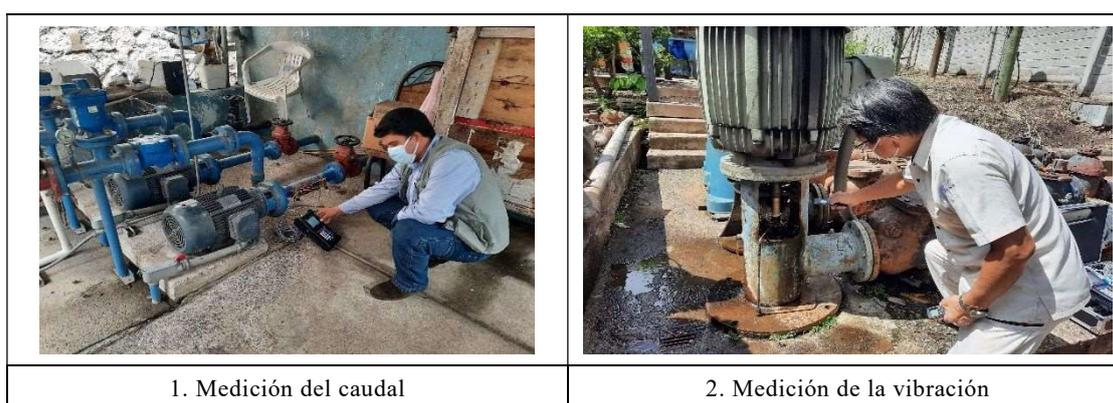
Para la valoración de la eficiencia, se calificó como Buena si la bomba tiene más del 50%-60% de la eficiencia estándar de la bomba del mismo tamaño (según las normas JISB8313, Bomba centrífuga). Para valorar la vibración, se utilizaron las normas de JISB0906 (ISO10816-1).

Figura 3-3-50 Imágenes del diagnóstico energético

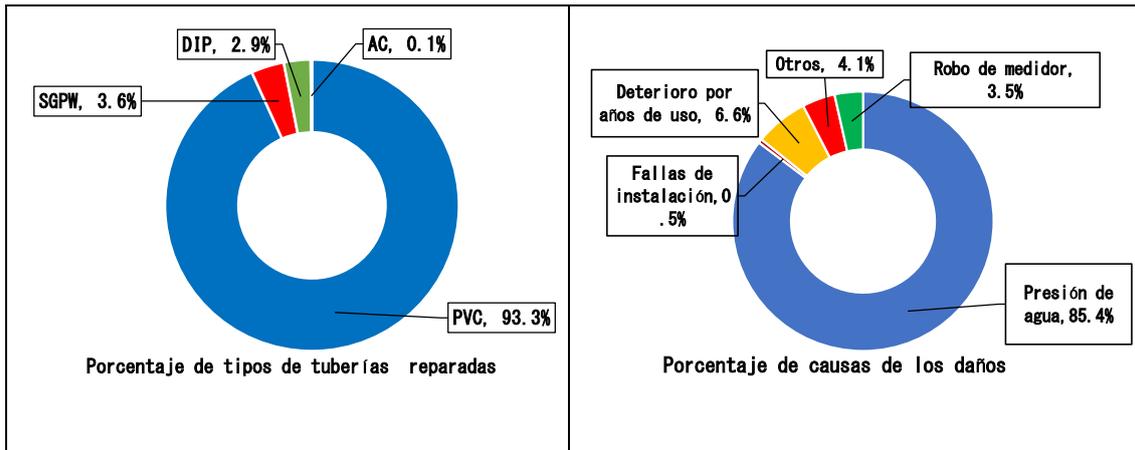
Figura 3-3-51 Porcentaje de tipos de tuberías reparadas y porcentaje de causas de los daños

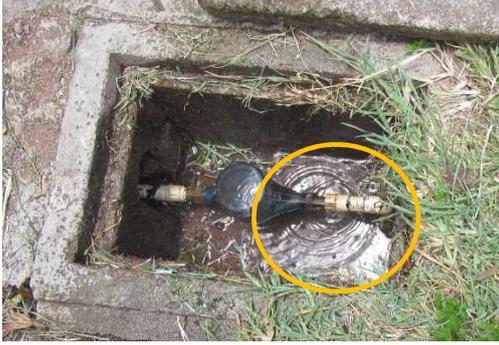
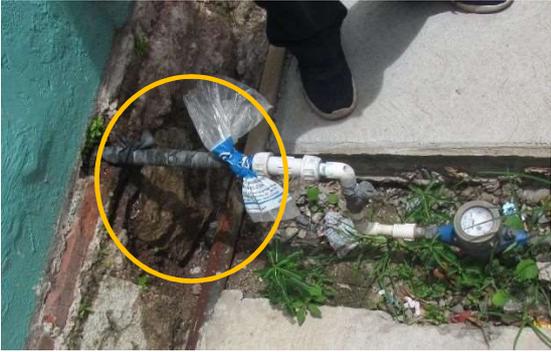
En el sector Miraflores, donde se realizó un estudio demostrativo de fugas de agua, se observaron muchos medidores obsoletos con más de 30 años de uso. Estos medidores no están calibrados, por lo que se supone que existen muchos consumos no medidos. Otro hallazgo es que existen muchas fugas de agua en la parte de conexión del medidor. Actualmente, el SANAA no está realizando activamente las visitas domiciliarias para reparar las fugas de agua detectadas por el medidor. Por otra parte, si las fugas de agua se originan en la tubería de conexión justo antes del medidor, las fugas no se reflejan en la facturación del cliente. Asimismo, como los usuarios sin medidor pagan la tarifa fija, aunque las fugas de agua se originan en la tubería de conexión después del medidor hacia la vivienda, los usuarios no pagan la tarifa más alta por las fugas, por lo tanto, en muchos casos las dejan sin atender. Especialmente en 2020, debido a la pandemia de COVID-19, no se realizaba la lectura de los medidores y todos los hogares pagaban la tarifa fija, la UMAPS no revisaba las fugas desde el medidor, y esta situación continuaba. En agosto del 2021, se reanudó la lectura de los medidores.

<p>Fugas de aguas desde el medidor (conexión en el lado de la empresa suministradora de servicio)</p>	<p>Fugas de aguas desde el medidor (conexión en el lado del usuario)</p>

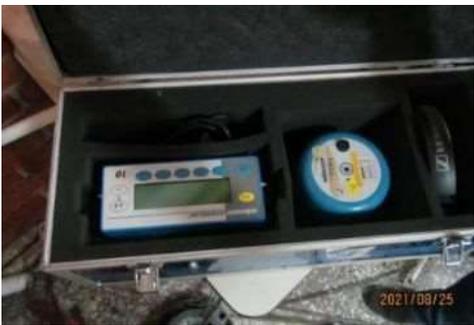
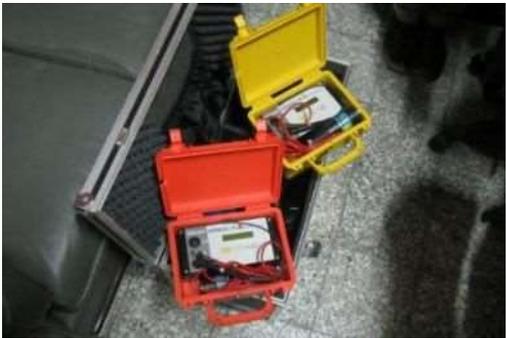
Para la detección de las fugas de agua, el SANAA posee varillas acústicas y equipos donados por el Gobierno español en 2014, entre ellos, 2 correladores para la localización de fugas de agua, detector de fugas acústico, 2 detectores de tuberías de metal y detectores de tuberías plásticas. Aunque tienen suficientes conocimientos sobre los métodos de manipulación de cada equipo, no existe un sistema eficiente de detección de fugas de agua. Cabe resaltar que los caudalímetros ultrasónicos no tienen batería de repuesto, por lo que no se puede realizar la medición si no está conectado al tomacorriente.

<p>Detector de fugas acústico (alemán)</p>	<p>Correlador para la localización de fugas de agua (alemán)</p>

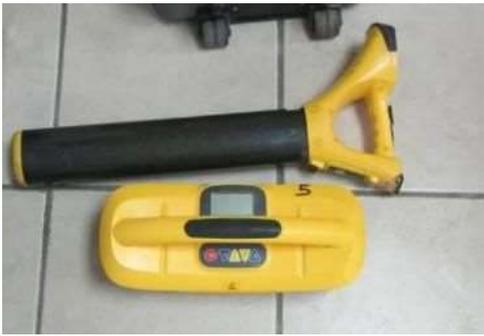
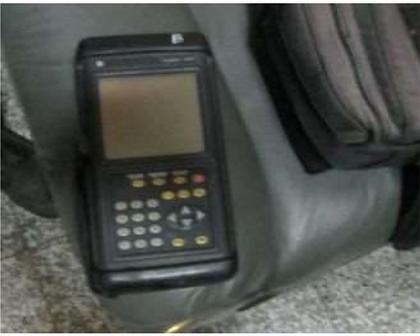
Detector de tuberías enterradas (alemán)	Caudalímetro ultrasónico

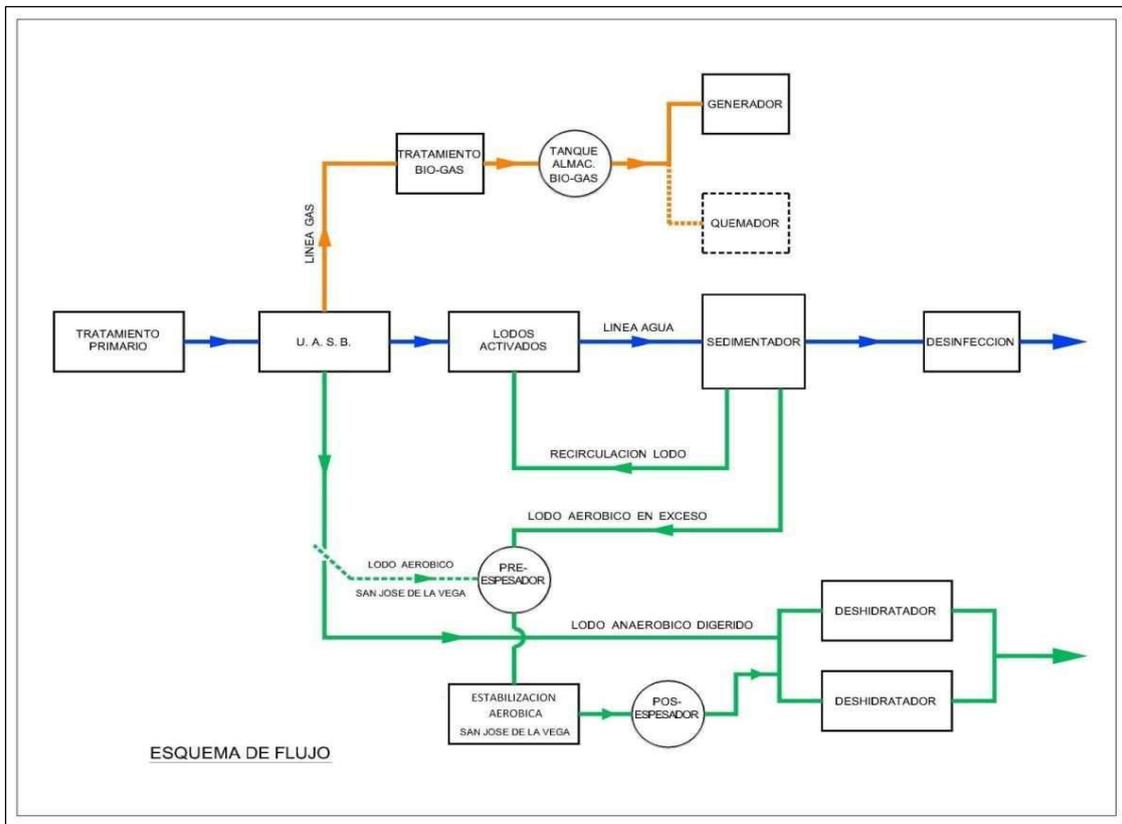
El proceso de esta planta es del tipo UASB (reactor de lecho de lodos anaerobio de flujo ascendente). El proceso de depuración es Pretratamiento (Tanque de sedimentación en arena y criba) + UASB + Aireador + Tanque de sedimentación final + Cloración. El proceso de tratamiento de lodos es Pre-espesamiento + Digestor aeróbico + Post-espesamiento + Deshidratador a filtro prensa. Está instalado un generador eléctrico a gas que utiliza el gas de digestión generado del reactor UASB. En la Figura 3-4-6 se muestra el Diagrama de la planta, en la Figura 3-4-7 se muestra el Plano de planta general, en la Tabla 3-4-4, los Componentes principales y en la Figura 3-4-8, la Situación actual de las instalaciones.

Figra 3-4-6 Diagrama de flujo de la Planta PRRAC-ASAN

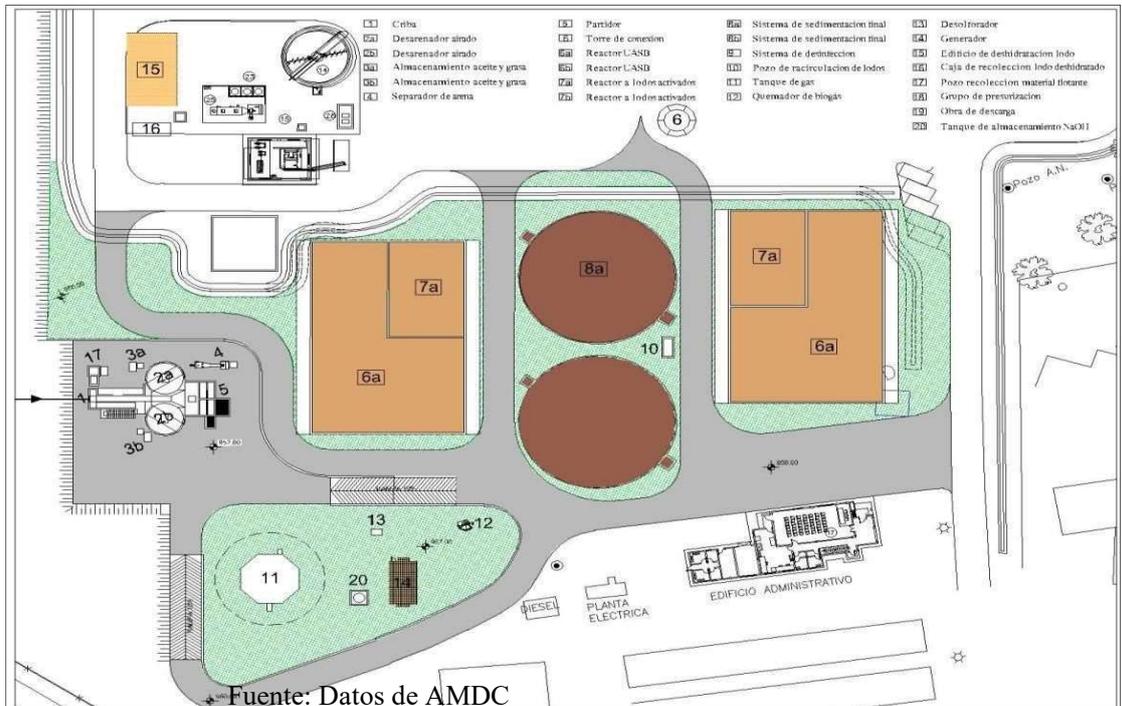
Figra 3-4-7 Plano de planta general de la Planta PRRAC-ASAN
