**CAPÍTULO 5 RESULTADOS DE LA  
DEMOSTRACIÓN CON EQUIPOS Y  
MATERIALES DE JAPÓN**

### 5-1 Antecedentes

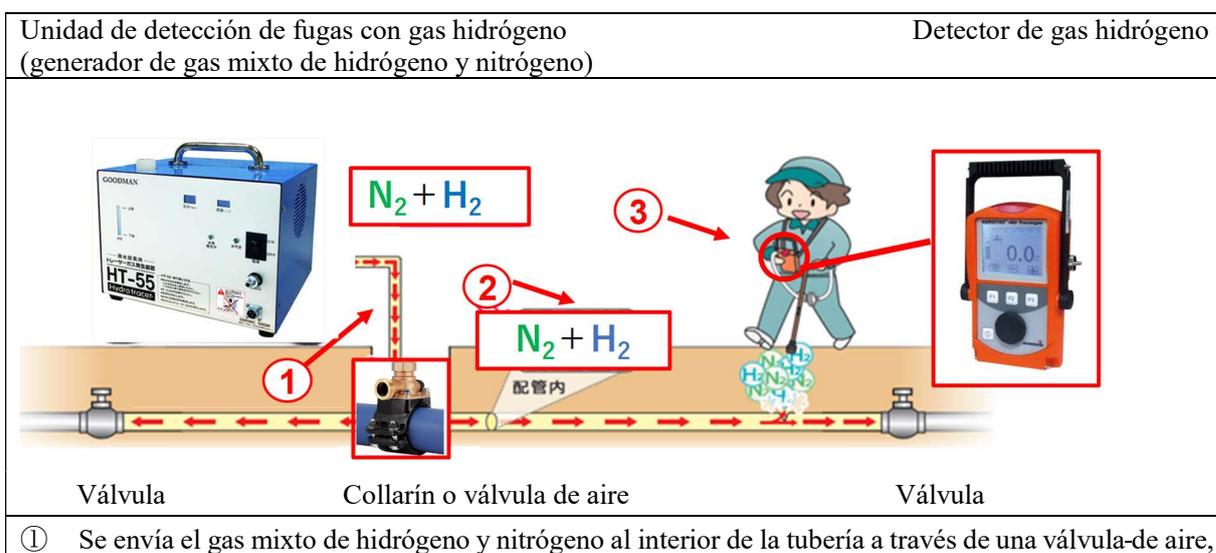
un collarín, ó el medidor de agua.

② Se llena la tubería con gas hidrógeno y nitrógeno.

③ Se realiza la detección del gas hidrógeno con el detector de gas y se localiza la fuga de agua.

Se introducirá la tecnología de detección de fugas de agua que permite detectar con seguridad el lugar de la fuga bajo racionamiento de agua. El proceso de esta tecnología es de la siguiente manera: se genera el gas trazador para el estudio en el terreno (gas mixto de 4 % hidrógeno y 96 % nitrógeno), se introduce el gas a la tubería de agua potable, se realiza la detección del gas hidrógeno que sale desde el lugar de la fuga utilizando el detector de gas hidrógeno.

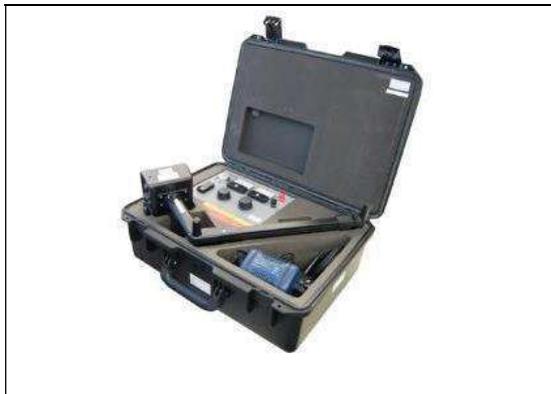
Localizador de tuberías PVC por inducción electromagnética

1)	Localizador de tuberías PVC por inducción electromagnética	• Confirmar la ubicación de la tubería enterrada cuando no existe un plano de la tubería o no se sabe la ubicación exacta de la tubería.	1	Japón
2	Localizar el lugar de la fuga

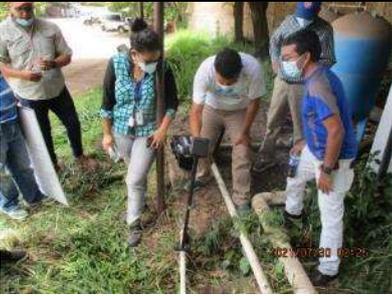
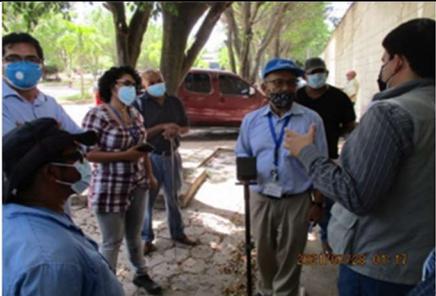
Capacitación OJT en localizador de tuberías PVC por inducción electromagnética	Capacitación OJT en localizador de tuberías PVC por inducción electromagnética

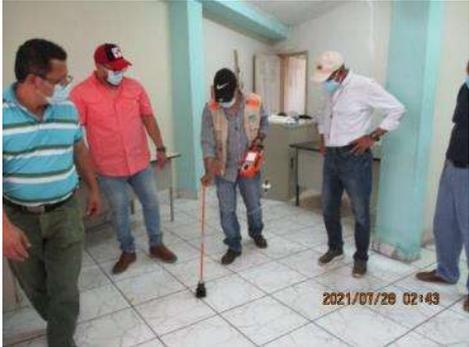
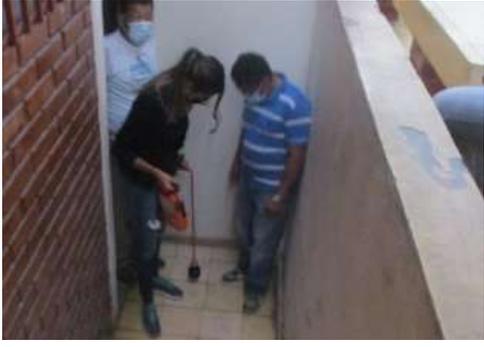
Capacitación OJT en detector de gas hidrógeno	Capacitación OJT en detector de gas hidrógeno

Preguntas	Respuestas
¿Hay alguna superficie que dificulte el paso de los gases?	Se detecta el gas procedente de las juntas y grietas, ya que es difícil que el gas atraviese las superficies de hormigón.
¿Cuánto tiempo tarda en cargarse el D305?	Una carga de tres horas dura aproximadamente tres días.
¿Cuánto tiempo tarda en cargarse un detector de gas?	La carga tarda 3 horas y una batería cargada dura hasta 8 horas.

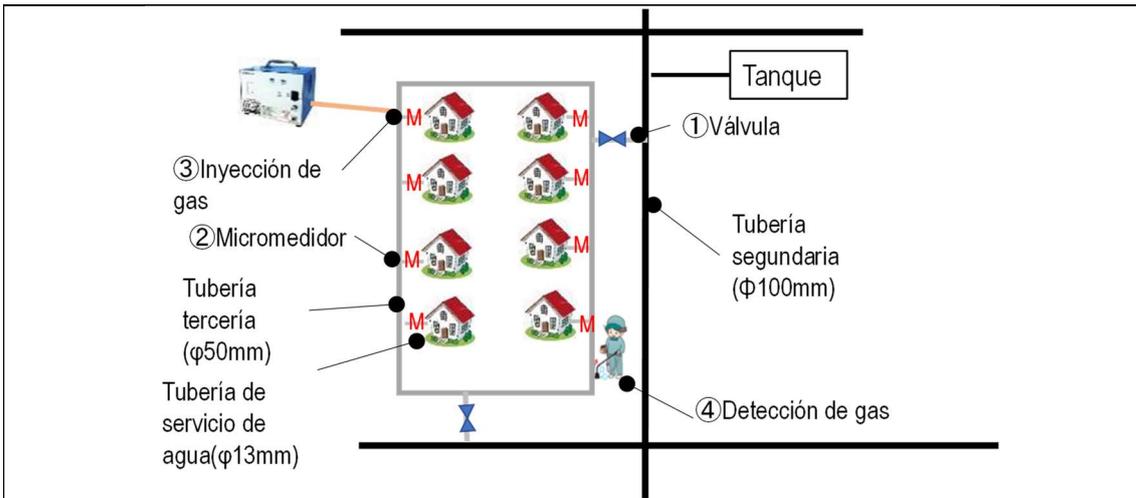
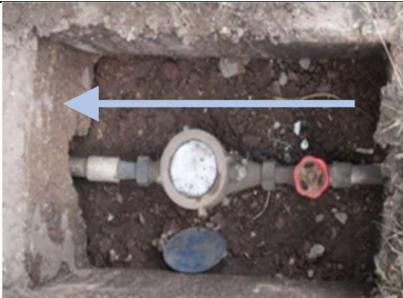
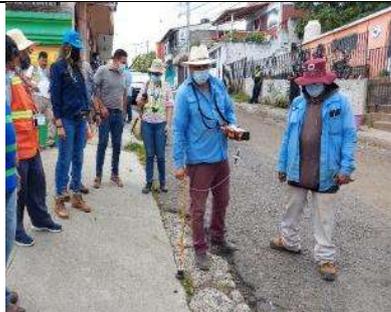
Figura 5-5-1 Esquema conceptual de detección de fugas de agua con gas

**Procedimiento**

- ① Se cierra la válvula de la tubería primaria a la tubería secundaria.
- ② Se cierran las válvulas de la tubería secundaria a las conexiones domiciliarias justo antes del medidor de agua (todas las válvulas del bloque).
- ③ Se inyecta el gas desde el medidor de agua (unos 30 minutos en caso de un tubo de  $\phi 50$  mm con una longitud total de 500m).
- ④ Se realiza la detección de gas en la parte de la junta del medidor de agua ubicada en el extremo del punto de inyección de gas y se confirma que se llenó el gas en las conexiones domiciliarias.
- ⑤ Se inicia la detección de gas en la parte superior de la tubería secundaria.

③ Medidor de agua	④ Detección de gas

En la Figura 5-5-1, se muestra el esquema conceptual de detección de fugas de agua. El agua se abastece desde la tubería primaria de diámetro 100 mm pasando por la tubería secundaria de diámetro 50 mm, luego desde la tubería secundaria hasta las conexiones domiciliarias en los hogares. Desde la tubería secundaria hasta las conexiones domiciliarias está instalada una válvula y un medidor de agua. En los hogares que no tienen medidor de agua, está instalada una válvula. Sin embargo, en algunos hogares que no tienen válvula no se pudo realizar la demostración porque no se podía aislar el tramo.

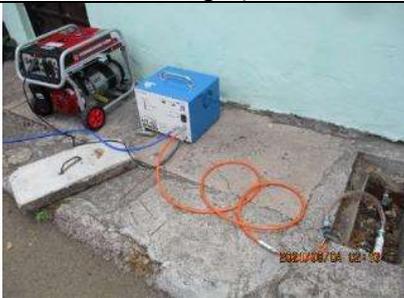
① Válvula (de la tubería primaria a la tubería secundaria)	② Inyección de gas (desde la junta del medidor de agua)

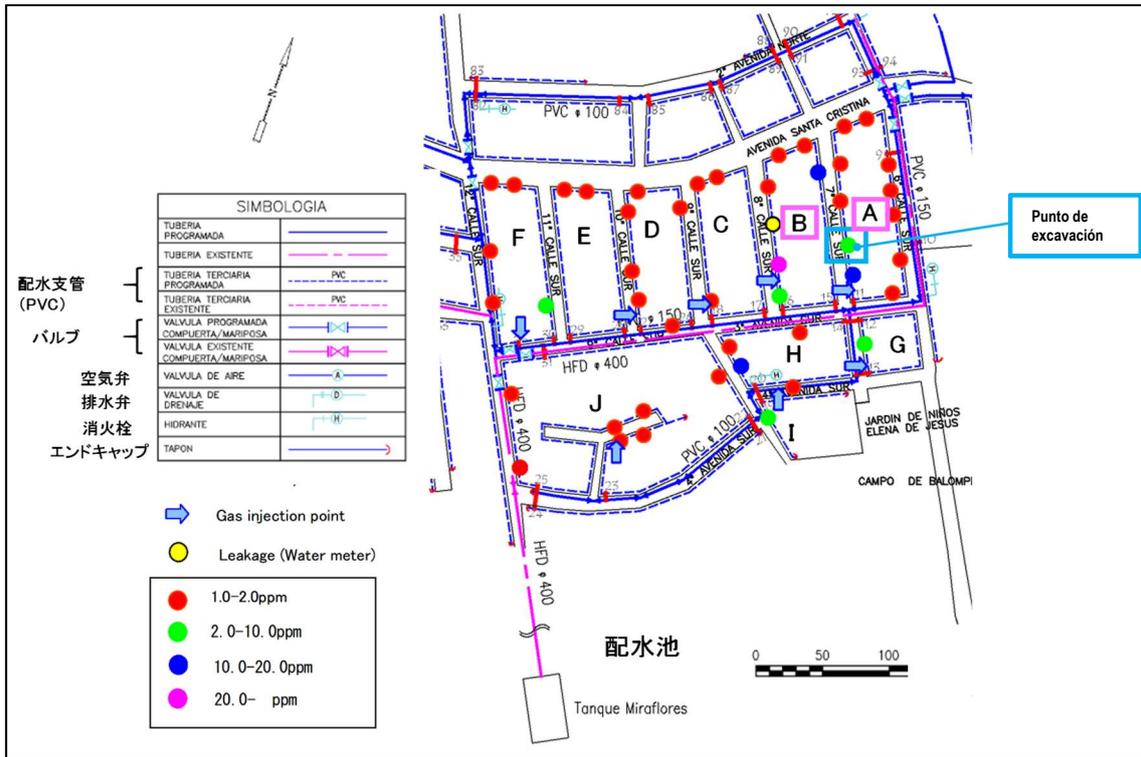
Figura 5-5-2 Resultados de la detección de fugas de agua en Miraflores

Se inyectó el gas desde una junta del medidor de agua en cada bloque (de A a J), 30 minutos más tarde, se comprobó que se detectó el gas desde el medidor de agua ubicado en el extremo del punto de inyección de gas, posteriormente se realizó la detección de gas en la parte superior de la tubería secundaria ( $\varnothing 50$  mm) en cada bloque. En la Figura 5-5-2 se muestran los resultados de la detección de fugas de agua. Cabe resaltar que, en la Colonia Miraflores, por ser el primer sitio de demostración, se registraron hasta microfugas con una concentración de gas menor a 2.0 ppm. En la Tabla 5-5-6 se muestra el número de casos detectados clasificados por concentración de gas.

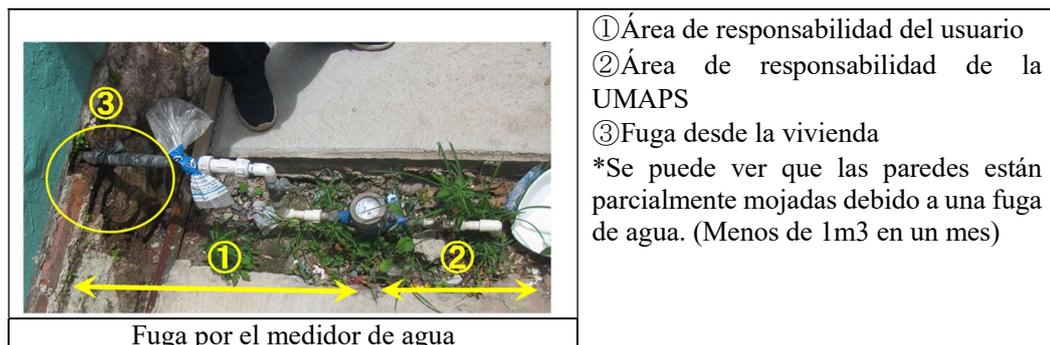
Figura 5-5-3 Imagen de la fuga de agua

①Área de responsabilidad del usuario  
 ②Área de responsabilidad de la UMAPS  
 ③Fuga desde la vivienda  
 \*Se puede ver que las paredes están parcialmente mojadas debido a una fuga de agua. (Menos de 1m<sup>3</sup> en un mes)

Aunque no se trata de la comprobación de las fugas de agua con detector de fugas por gas trazador, cuando se realizaba la visita de inspección antes de realizar la demostración de detección de fugas, se comprobó por inspección visual una fuga de agua en la vivienda en el lado del usuario desde el medidor, por lo que se informó al usuario que había una fuga de agua en su vivienda. En la Figura 5-5-3 se muestra la imagen de la fuga de agua.

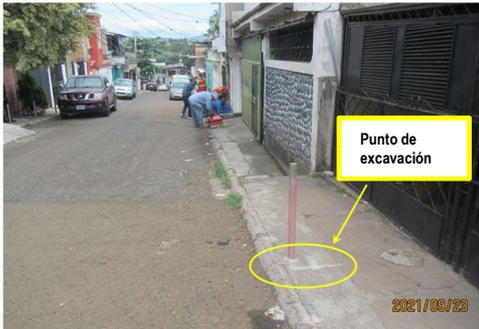
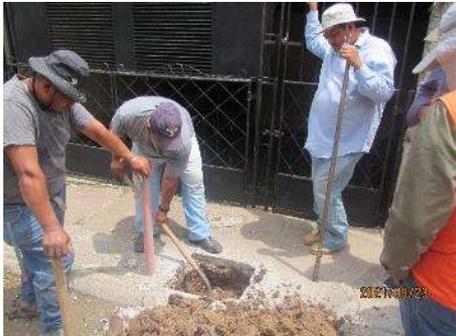
Alrededor del punto de excavación exploratoria	Imagen de la excavación

Posteriormente, el 23 de septiembre, nuevamente se realizó la inyección de gas para localizar las fugas en los puntos de los bloques A y B donde se registró una concentración de gas de más de 2.0 ppm en la detección de fugas de agua por gas trazador. Sin embargo, no se detectó el gas en el punto donde se registró una concentración de gas de 2.0-10.0 ppm en el Bloque A y en el punto con una concentración de más de 20.0 ppm en el Bloque B. Ante este resultado, se realizó una excavación exploratoria en el lugar sospechoso de fugas en el Bloque A. En la Figura 5-5-4 se muestran las imágenes de excavación exploratoria. No obstante, no se logró comprobar la fuga después de la excavación y de la posterior apertura de la válvula del tanque de distribución durante 30 minutos. Tras examinar la causa, se comprobó que la ubicación de la detección de gas se encontraba en las proximidades del generador, por lo que el gas podría haber sido causado por el efecto de los gases de escape arrastrados por el viento temporal.

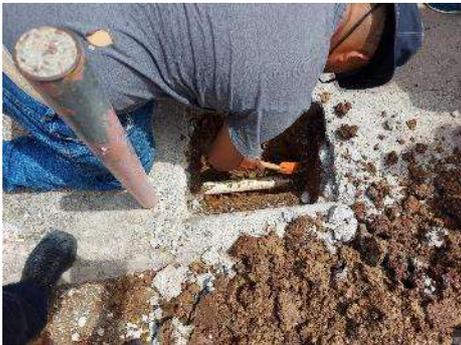
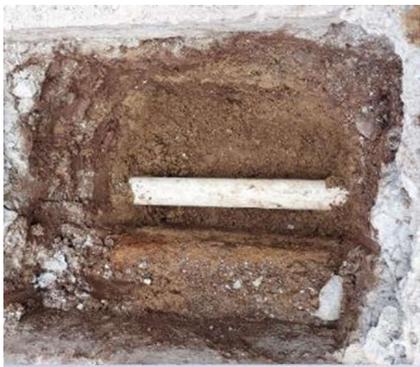
Figura 5-5-4 Estudio de excavación exploratoria

Imagen de la excavación	30 minutos después de la distribución de agua

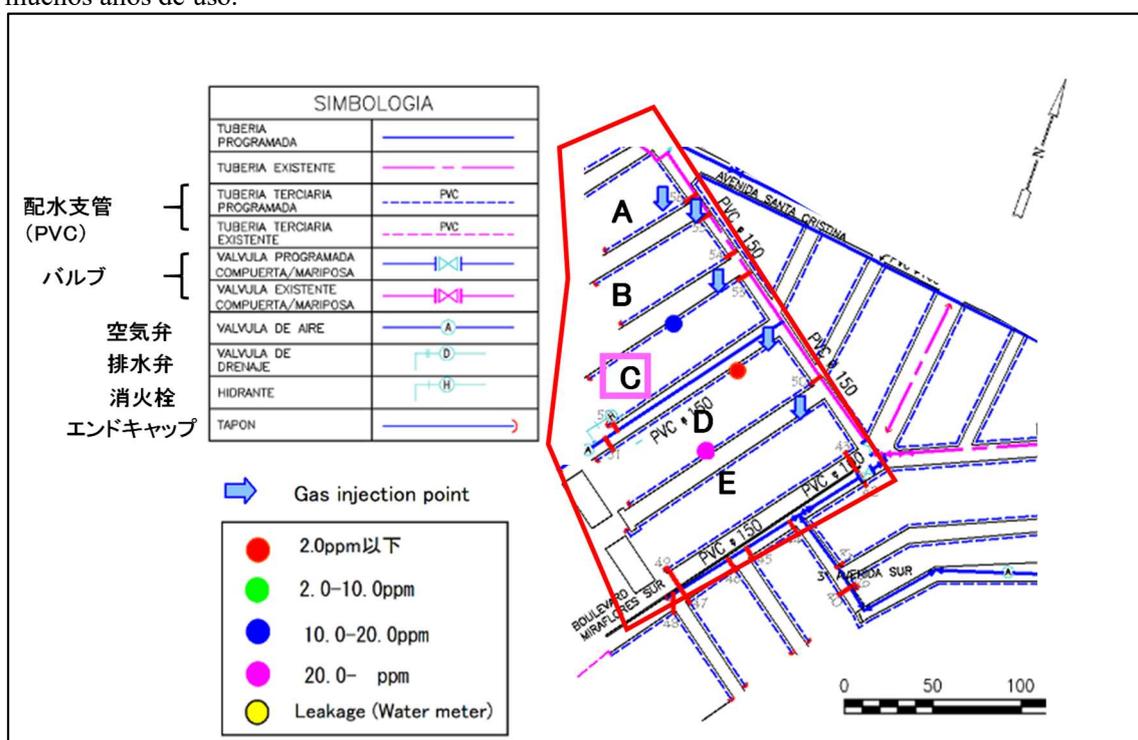
Figura 5-5-5 Resultados de la detección de fugas de agua en Miraflores Sur

Se inyectó el gas desde un medidor de agua en cada bloque (de A a E), 30 minutos más tarde, se comprobó que se detectó el gas desde la parte de la junta del medidor de agua ubicada en el extremo del punto de inyección de gas, posteriormente se realizó la detección de gas en la parte superior de las conexiones domiciliarias (φ50 mm) de cada bloque. En la Figura 5-5-5 se muestran los resultados de la detección de fugas. En la Tabla 5-5-8 se muestra el número de casos detectados clasificados por concentración de gas.

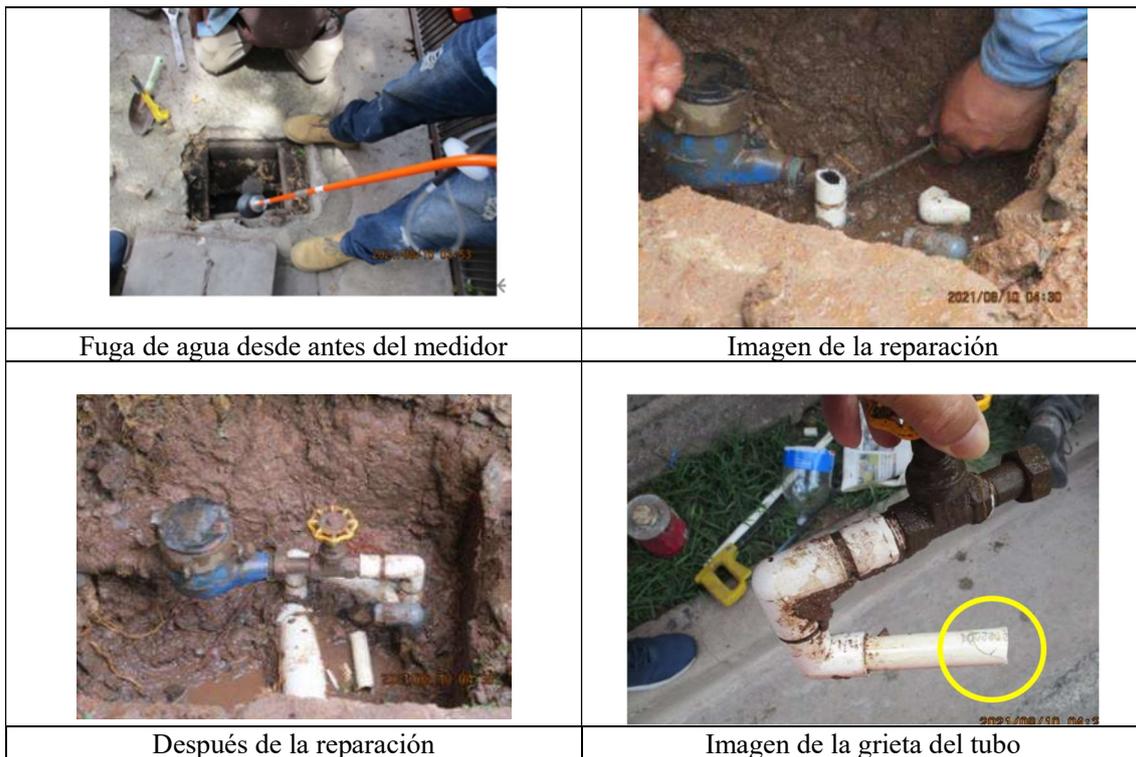
Figura 5-5-6 Imágenes de la reparación

En el Bloque B, se observó la salida del gas inyectado y el agua remanente en el tubo desde la parte de la junta del medidor de agua, por lo que se realizó una reparación. En ese momento, se detectó una concentración de gas de más de 100 ppm. En la Figura 5-5-6 se muestran las imágenes de la reparación. Este lugar está en una zona de presión relativamente alta con una presión de 0.4 Mpa aproximadamente, por lo que se supone que el tubo tenía una grieta debido al deterioro por muchos años de uso.

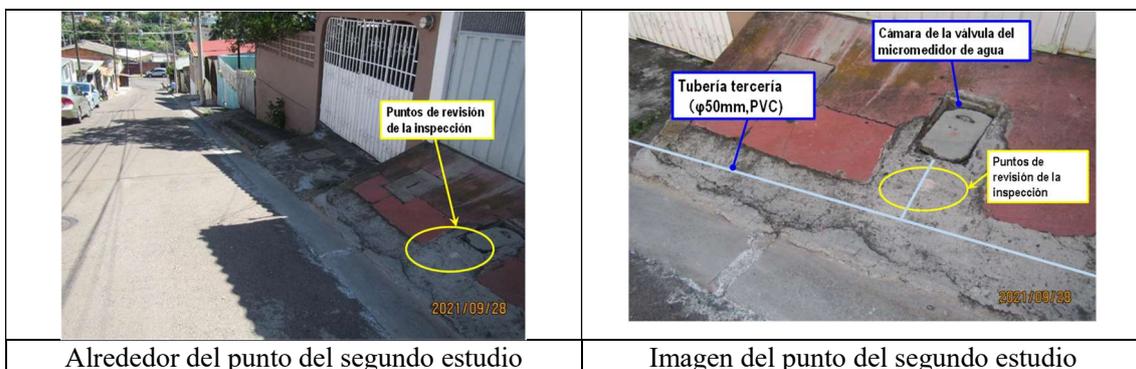
Figura 5-5-7 Segundo estudio

Posteriormente, el 28 de septiembre, en el Bloque, C nuevamente se realizó la inyección de gas para localizar las fugas de agua en las cercanías del punto sospechoso de fugas donde se registró una concentración de gas de 10-20 ppm en la detección de fugas de agua por gas trazador. Sin embargo, no se detectó el gas. Al igual que con los resultados del estudio exploratorio de Miraflores, no se llevó a cabo ningún estudio exploratorio en el lugar de detección de la fuga anterior, ya que se pensó que la fuga era causada por los gases de escape del generador, ya que la zona donde se detectó el gas estaba cerca del generador.

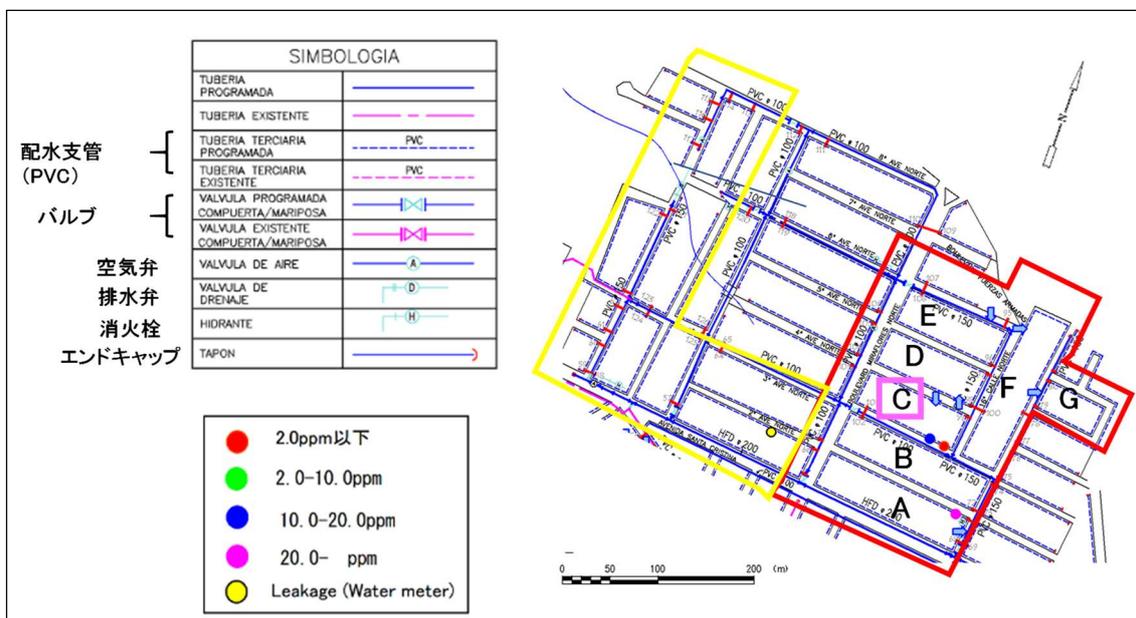
Figura 5-5-8 Resultados de la detección de fugas de agua en Jardines de Miraflores

Se realizó la detección de fugas de agua en cada bloque (de A G). Sin embargo, en el Bloque B, no se logró comprobar la válvula instalada entre la tubería primaria y la tubería secundaria debido a las obras de reparación de la calle, por lo que se inyectó el gas desde una parte de la junta del medidor de agua en cada bloque excepto el Bloque B, 30 minutos más tarde, se comprobó que se detectó el gas desde el medidor de agua ubicado en el extremo del punto de inyección de gas, posteriormente se realizó la detección de gas en la parte superior de la tubería secundaria (φ50 mm) de cada bloque. En la Figura 5-5-8 se muestran los resultados de la detección de fugas. En la Tabla 5-5-9 se muestra el número de casos detectados clasificados por concentración de gas.

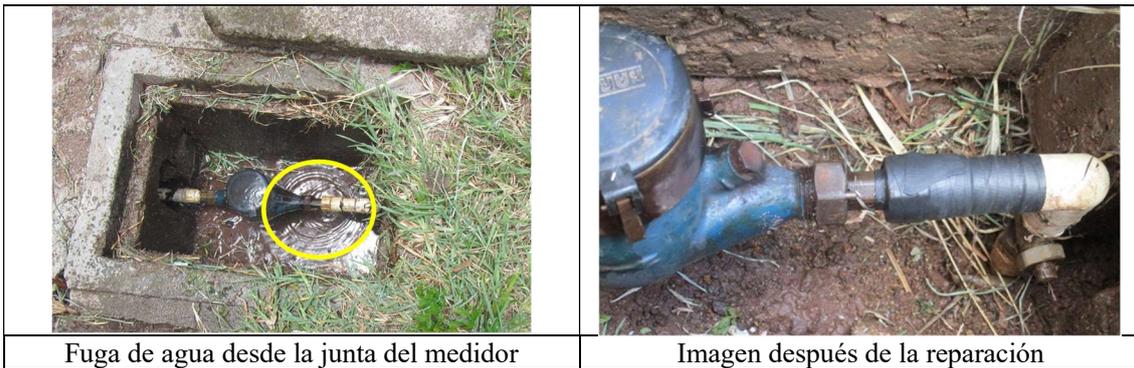
Figura 5-5-9 Imágenes de la fuga y la reparación

En el Bloque A, se detectó el gas con una concentración de más de 100 ppm en la cámara de válvula del medidor y se observó la salida del gas y el agua remanente en el tubo, por lo que se atendió enrollando la cinta adhesiva impermeable de goma sobre el tubo. Posteriormente, en el día de abastecimiento de agua, se comprobó que no había fuga de agua. En la Figura 5-5-9 se muestran las fotografías antes y después de la fuga de agua.

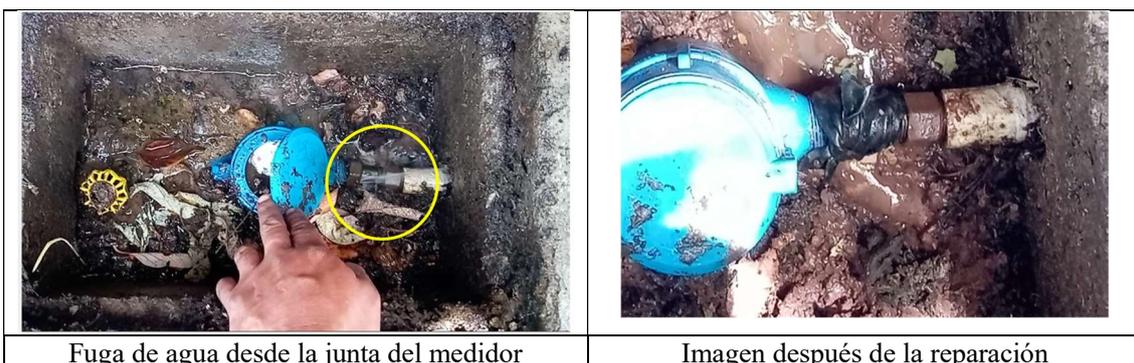
Figura 5-5-10 Imágenes de la fuga y la reparación

Esta colonia es una zona de alta presión y se reportaban fugas desde la parte de conexión del medidor de agua. Por lo tanto, fuera de las áreas de estudio de detección de fugas, en el día de abastecimiento de agua se realizó una visita de inspección visual principalmente en los medidores de agua. Como resultado, se comprobó una fuga de agua desde la cámara de válvula del medidor. Se realizó la reparación con la cinta adhesiva impermeable de goma. En la Figura 5-5-10 se muestran las imágenes de reparación de la fuga.

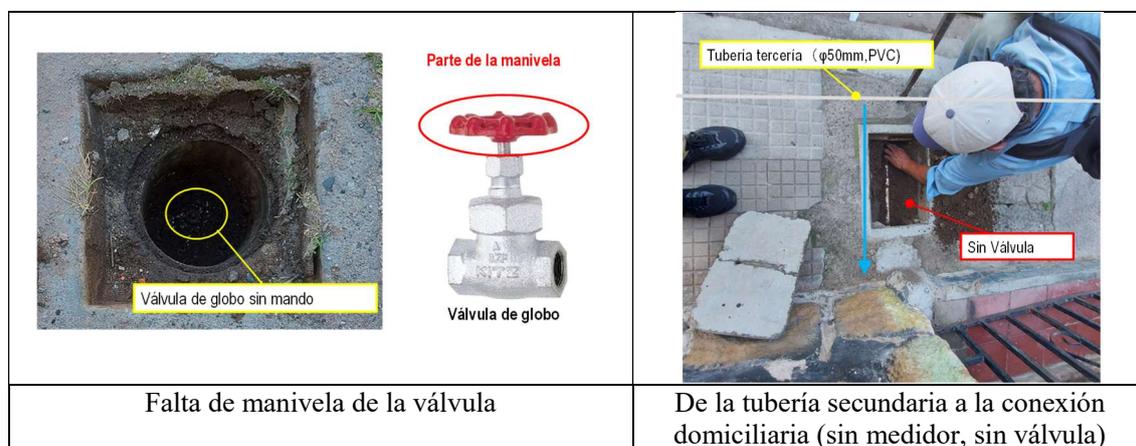
Figura 5-5-11 Imágenes de la válvula y la conexión domiciliaria

Las áreas objeto del estudio de detección de fugas son del bloque A al D. En los bloques B y D no fue posible aislar el tramo por falta de manivela de la válvula que deriva el agua desde la tubería primaria ( $\phi 100$  mm, DCIP) hacia la tubería secundaria ( $\phi 50$  mm, PVC) o por ausencia de la válvula en la parte de derivación desde algunas tuberías secundarias hacia las conexiones domiciliarias. En la Figura 5-5-11 se muestran las imágenes de la válvula y la conexión domiciliaria.

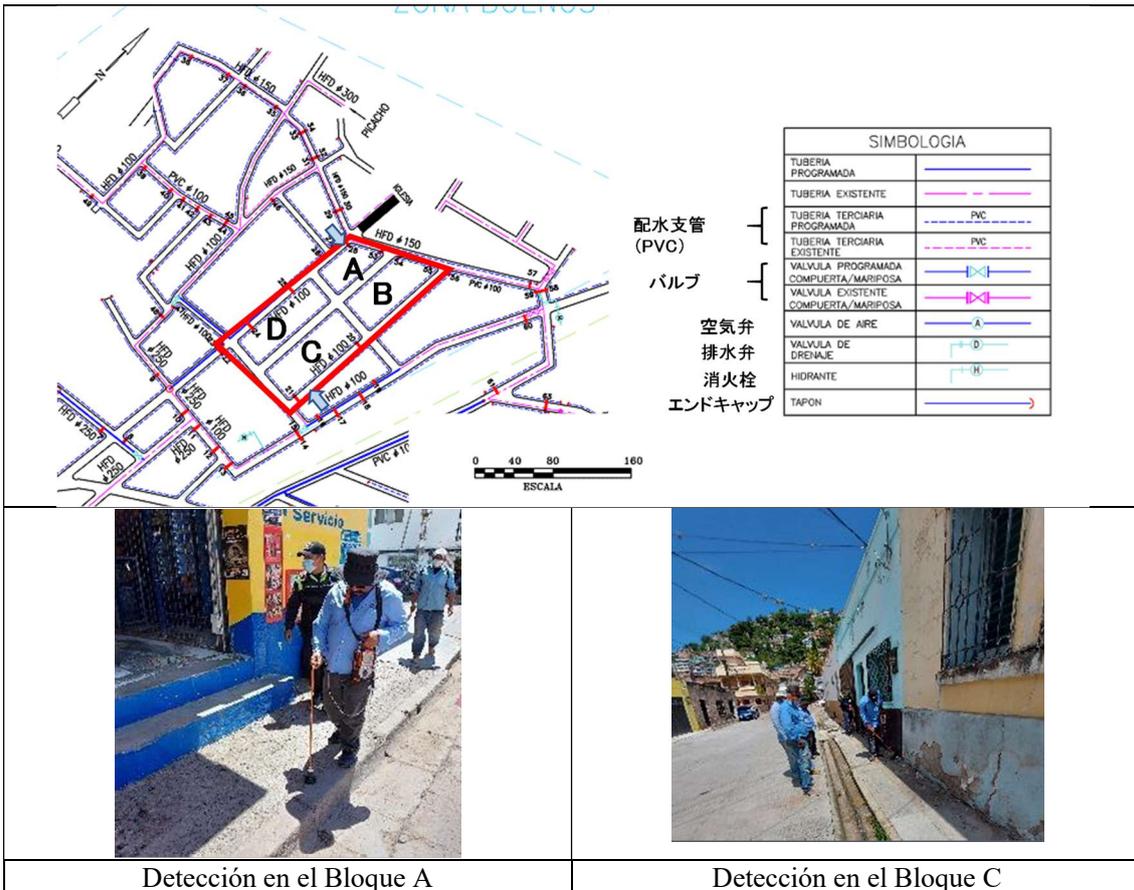
Figura 5-5-12 Resultados de la detección de fugas de agua en la Zona Buenos Aires y las imágenes del estudio

La detección con detector de fugas por gas trazador se realizó únicamente en los bloques A y C. Se inyectó el gas desde una junta del medidor de agua, 30 minutos más tarde, se comprobó que se detectó el gas desde el medidor de agua ubicado en el extremo del punto de inyección de gas, posteriormente se realizó la detección de gas en la parte superior de las conexiones domiciliarias ( $\phi 50$  mm). No obstante, no se detectó el gas en los bloques A y C. En la Figura 5-5-12 se muestran las imágenes de la detección de fugas de agua.

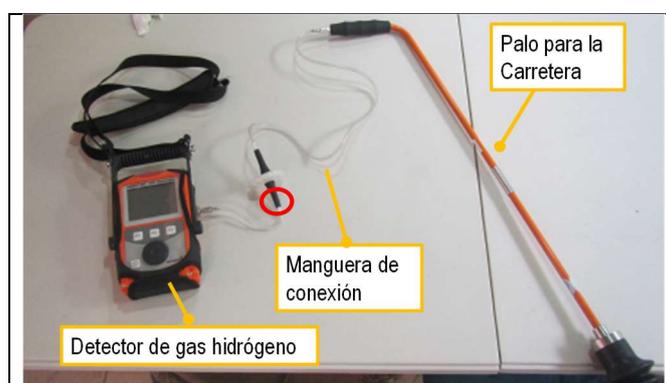
Figra 5-5-13 Daño de la manguera de conexión del detector de gas hidrógeno

Ha habido casos en los que la manguera de conexión de un detector de gas hidrógeno se ha pinchado y la detección de gas ha fallado porque no se ha notado el agujero. La manguera de conexión puede dañarse fácilmente, por lo que hay que tener cuidado al manipularla. También es necesario comprobar que la manguera de conexión no tenga agujeros antes y después de su uso. Hemos explicado la situación a la empresa fabricante, y les estamos aconsejando que hagan mejoras.

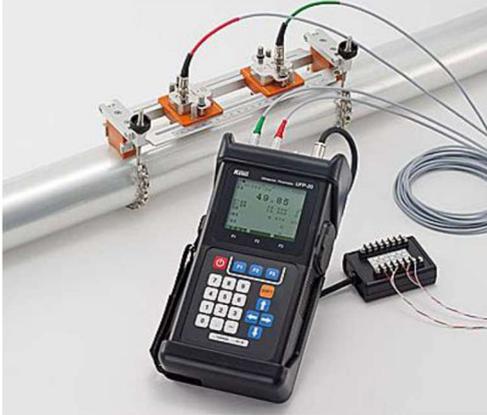
</div> <p>• 2014 Proyecto de la JICA para la difusión, demostración y comercialización (apoyo a las PYMES)  Proyecto de difusión y demostración de la tecnología de micro generación hidroeléctrica (Myanmar)</p>
5	<p><b><u>Caudalímetro Ultrasónico</u></b>  Se utiliza el caudalímetro ultrasónico portátil para el diagnóstico energético de las bombas. Esta empresa desarrolló el primer caudalímetro ultrasónico del mundo.</p> <p>(1) Características</p> <ul style="list-style-type: none"> <li>• Medición de alta precisión: Diseño de alta precisión adoptando el método de Velocidad de Propagación de Pulso Ultrasónico (VPU)</li> <li>• Equipado normalmente con la función de medición del grosor de la tubería</li> </ul> <p>(2) Nombre del producto: UPF-20 (TOKYO KEIKI INC.)</p> <div style="text-align: center;">

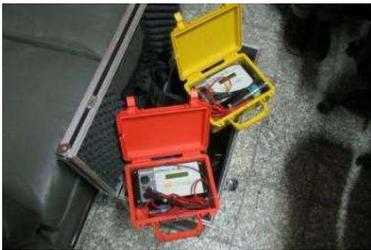
Seba KMT : Hydrolux HL 500	CORRELUX P-1	Vivax vLocPro

- Actualmente, SANAA repara las tuberías cuando los usuarios avisan de una fuga de agua. **No realizar detectar de fugas de una manera activa**
- El proyecto AQUARUM de España entregó los siguientes equipos de detección de fugas. Estos equipos solo **pueden detectar fugas si hay agua en las tuberías**. Sin embargo, es difícil buscar siempre fugas **en un suministro de agua intermitente** como el actual en Tegucigalpa.

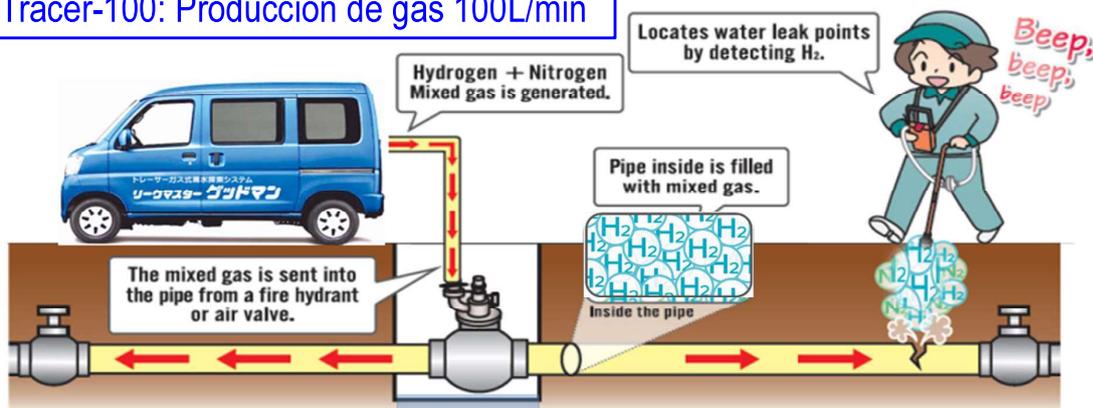
Hydro Tracer-100: Producción de gas 100L/min

Hydro Tracer-200: Producción de gas 200L/min

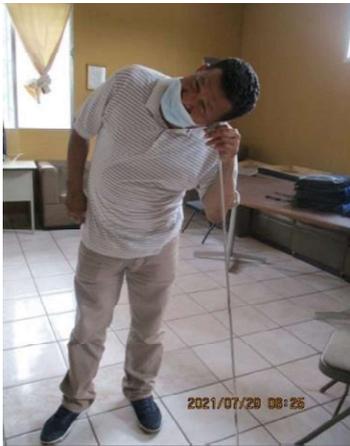
Varilla acústica

Para confirmar fuga de agua, confirmar sonido de fuga.

Generalmente, se utiliza Varilla acústica.

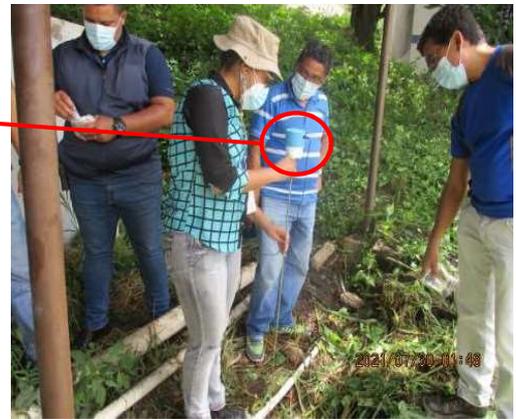
Varilla acústica con KIKUZO

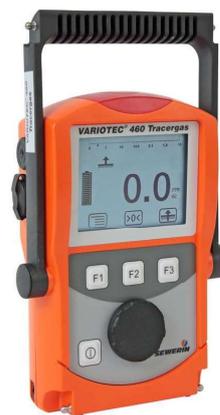
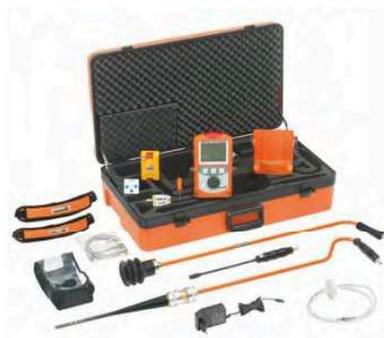
Detectar PPM de hidrogeno

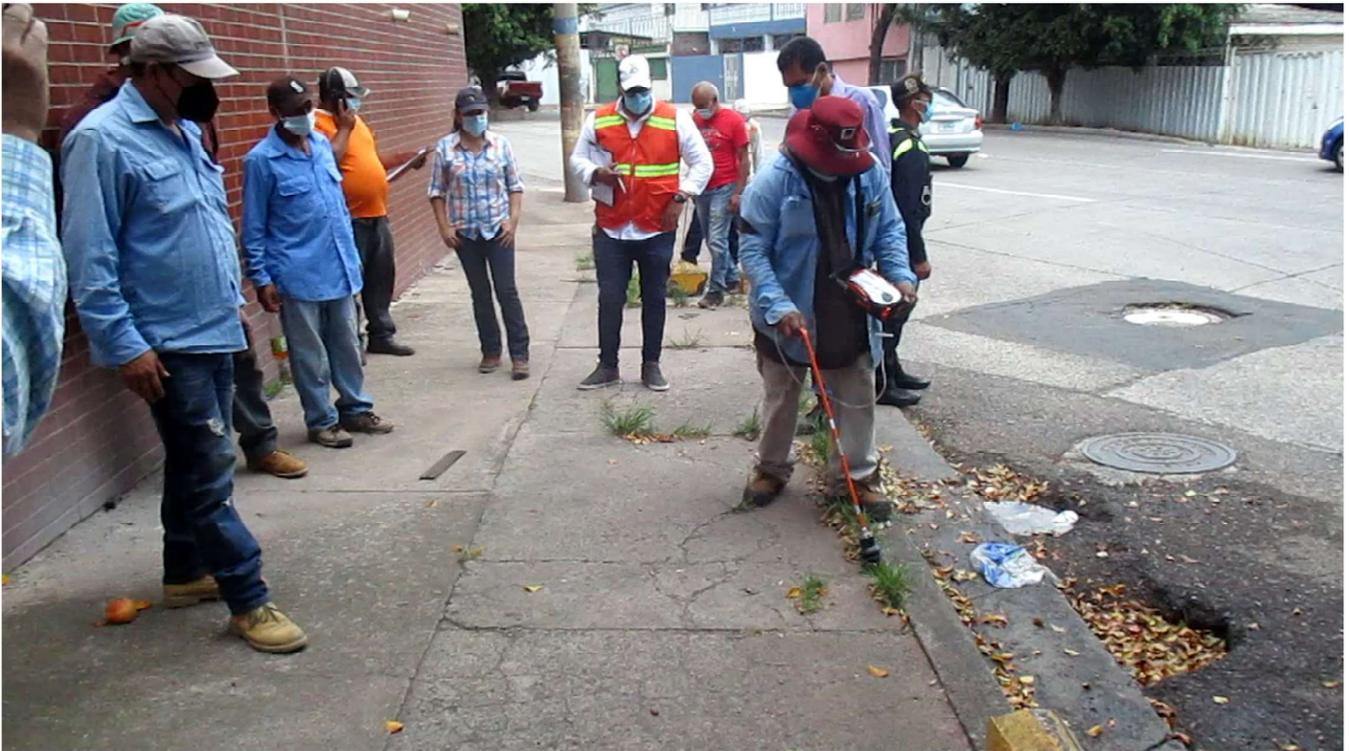
## (3) Demostración (Mira Flores)

El pavimento de hormigón dificulta el paso de los gases, por lo que hay que explorar.

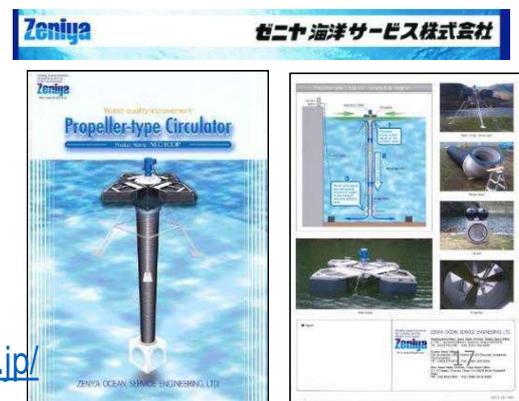
- (1) Nombre de empresa:  
ZENIYA OCEAN Service Engineering,LTD
- (2) Nombre de producto  
NEO LOOP(Circulador tipo propulsor)
- (3) Registro de caso en Japón  
24 casos (Desde 2002-2020) <http://www.zeniya-k.co.jp/>

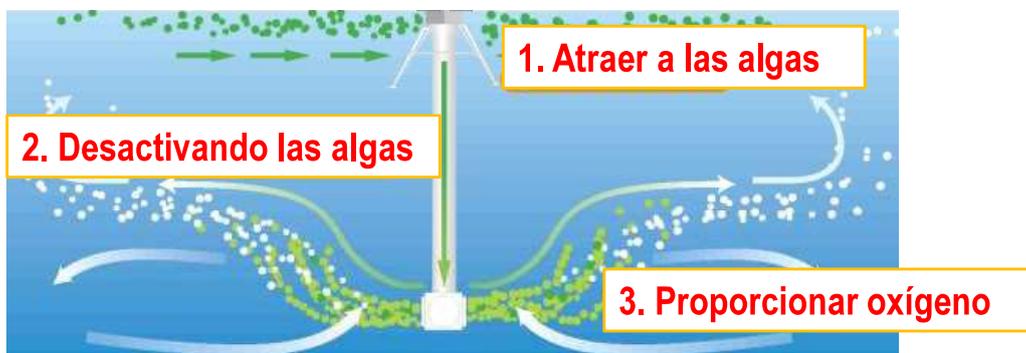
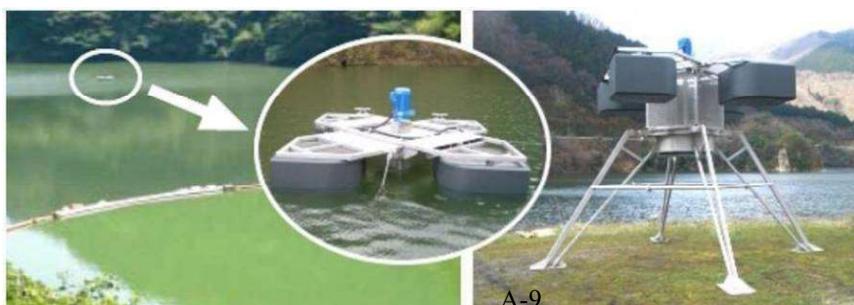
- Enviando el agua de la superficie a la capa inferior y **desactivando las algas** en la superficie.
- El oxígeno de la superficie se envía a la capa inferior y **por medio de aireación**, lo que reduce la producción del fósforo, el hierro y el manganeso del lodo del fondo y de sulfuro de hidrógeno.

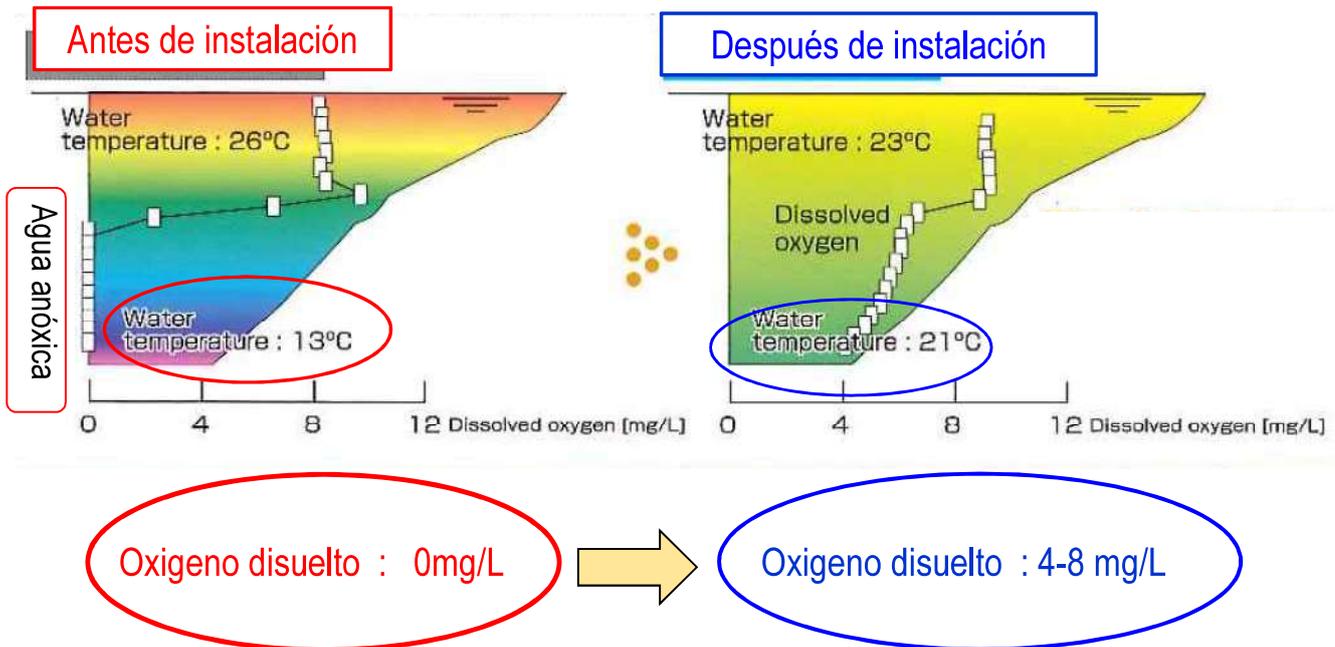
Los dato de Oxigeno disuelto y temperatura de agua

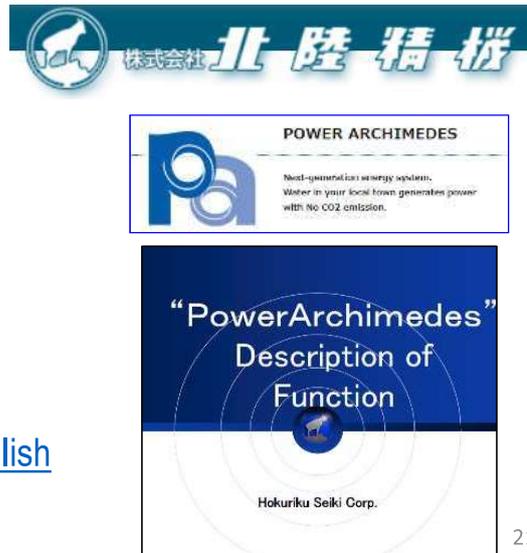
- (1) Nombre de producto  
Power Archimedes
- (2) Nombre de empresa:  
Hokuriku Seiki Corp.
- (3) Registro de entrega en Japón  
36 casos(Japón), 4 casos(Filipinas y Myanmar)

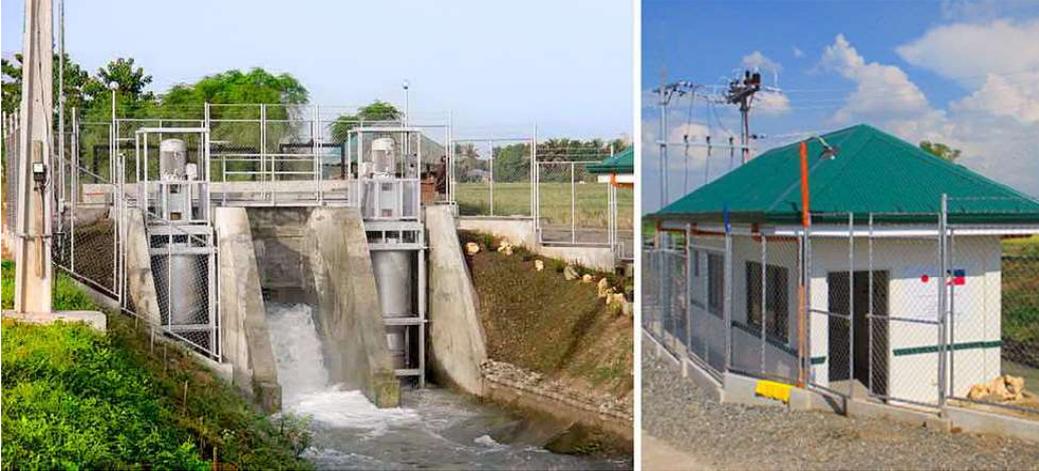
Especificaciones	Caudal: 5 m <sup>3</sup> /sec Caída: 3.0m Potencia: 50kW ( 25kW x 2 )
Foto

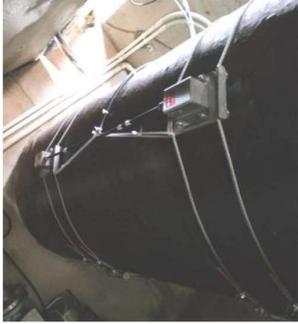
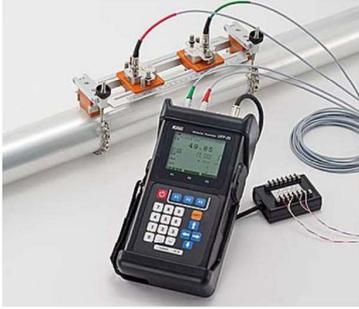
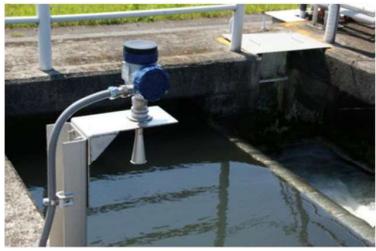
Nombre de producto	Caudalímetro ultrasónico fijo	Caudalímetro ultrasónico portátil	Medidores de nivel por radiofrecuencia
Foto

Especificación	DN 25mm -6000mm Precisión $\pm 1.0\%$	DN 65- 500mm Precisión $\pm 1.0-2.0\%$	Altura máxima : 30m

En este estudio, estamos utilizando un caudalímetro ultrasónico para realizar una auditoría energética de la bomba. El caudalímetro ultrasónico se entregara a UGASAM, y le daremos instrucciones y manuales sobre cómo medir.
