インド共和国  
ウッタラカンド州山地災害対策  
プロジェクト

業務完了報告書

2024年4月

独立行政法人  
国際協力機構 (JICA)

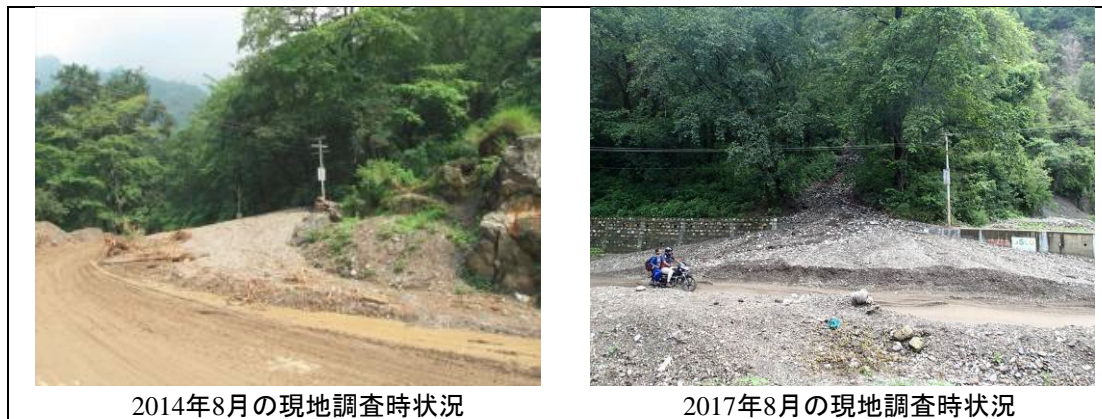
写真 3.1 Nirgad 対象地の土石流状況

Nirgadの対象地は、2013年の豪雨時に土石流が発生し、国道58号線に大量の土砂が流出することで交通に多大な支障が出た。2013年以降も連続する降雨時には、土石流が発生し、やはり国道58号線に土砂が堆積し、たびたび交通に支障をきたしている。

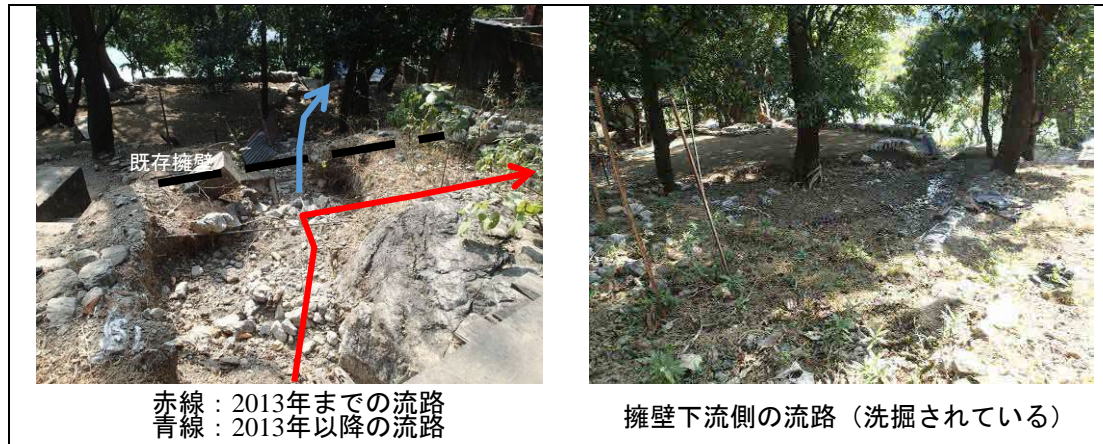
写真 3.2 下流側流路の状況

国道より流路下流部には宗教施設及び宿泊施設がある。流路には常時流水はなく、豪雨時のみ一時的に流水が認められる程度であるが、大規模災害が発生した2013年までは、右岸側のUKFDの苗畑側に導水されていた。2013年の災害時には土砂を含む流水により、水路変換点に設置されていた擁壁が破壊され、それ以後流下水は直接ガンジス川に流れ込んでいる（写真 3.2参照）。2013年の災害時には土砂を含む流水により一部の宿泊施設は影響を受けたが、これは水路方向を急激に変換させた箇所が高エネルギーの土石流を適切に水路沿いに流下させられなかったことが原因である。

2013年以降は、流路は斜面傾斜方向に沿っており、流路内部の状況から流水時に土砂が流出した形跡は明瞭ではなく、流末にある宗教施設への直接的な被害はない。

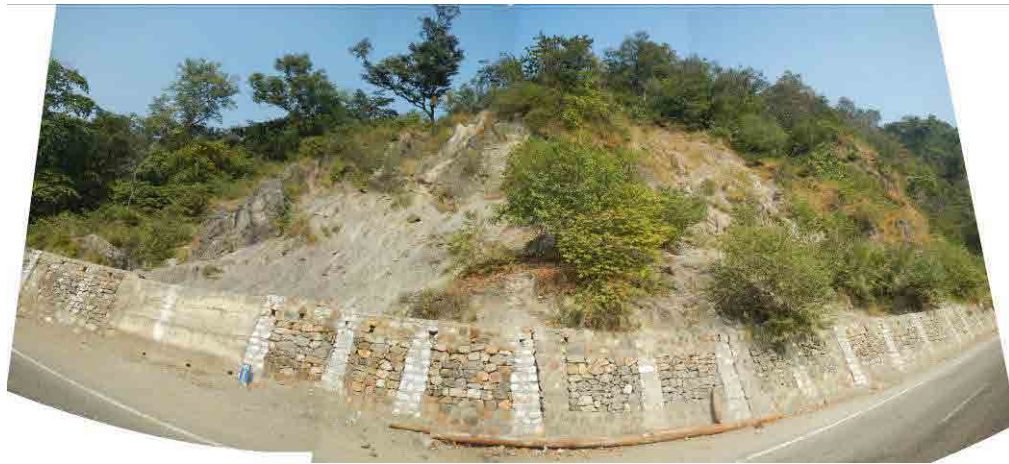
写真 3.3 対象斜面状況(左側:No.1斜面、右側:No.2斜面)

対象斜面は道路面から高さ約30m、岩盤斜面部の傾斜は50～60度である。構成される地質はKrol層に属する頁岩であり、ドロマイトが脈状及び塊状に混在する。この頁岩層は細かい節理が発達することから、2～5cm程度の岩片状に分離しやすい。現地での聞き取り調査から、西側のNo.1斜面は本来採石場として活用されていたとのことである。擁壁が設置されたため、大規模な採石はできなくなったが、現在も馬などにより岩盤斜面下部に堆積した崩落岩片が運搬されている。No.1斜面表面は風化が進み、現在も表流水などにより斜面全体に侵食が進んでいる。

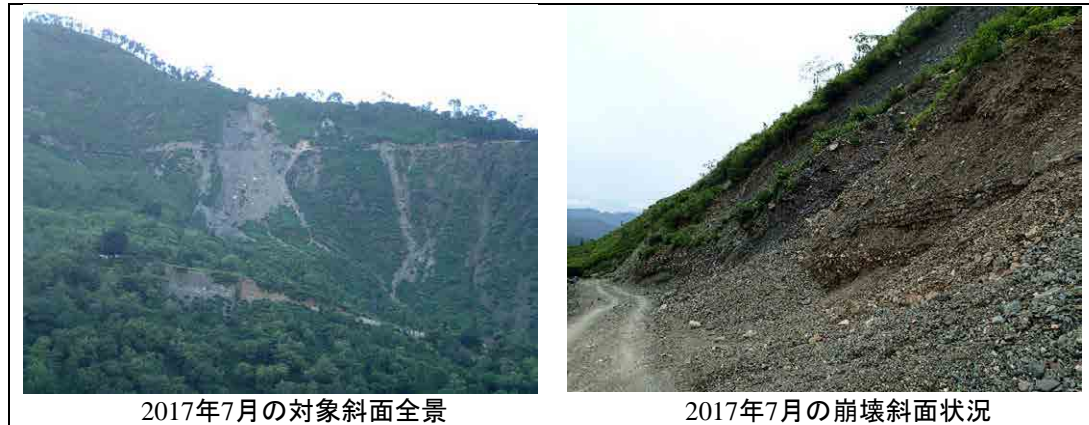
写真 3.4 Jawadi 1 対象地の現地状況

Jawadiの対象地は、ルドラプラヤグ市街に対してアラクナンダ川対岸斜面に位置する。2013年6月の豪雨により表層崩壊が発生し、崩落した土砂により地方道路が被害を受け、表流水と共に崩落土砂が流下することで下流側の農地への被害が発生した。2013年の災害発生以降も、毎年雨期に表層崩壊が発生することで下流の農地への被害が発生し、また崩壊斜面の拡大も顕著となる。

巨視的な地形判読結果から、当斜面は大規模で古い地すべり地形の滑落崖に位置していることが分かる。そのため地方道路山側の崩壊斜面を含む一連の斜面は45度以上の勾配を呈する。また崩壊斜面は集水地形を呈し、表流水が集中しやすい地形となっている。崩壊斜面端部には布団かご工による擁壁が設けられているが、毎年の表層崩壊により損壊した状態となっている。地方道路谷側は30度前後の勾配の斜面が続く。崩壊斜面直下の道路下の斜面一帯は植生に覆われているが、崩積土砂が流下した箇所は谷地形を呈し植生が削剥され、荒廃した状態となっている。また、崩壊斜面を含む上方斜面及び地方道路からの表流水がこの谷地形部に集中することで当該斜面の上部はガリー侵食による沢地形が幾筋も発達している。道路谷側斜面の下部は勾配が10度程度と緩くなっており、斜面上部の侵食により運搬された土砂がこの区域に堆積する。またこの付近の斜面は農地として利用されており、2013年の災害時には土砂がこの農地まで到達し、被害が発生している。現在は一部耕作を放棄されているように見られる。

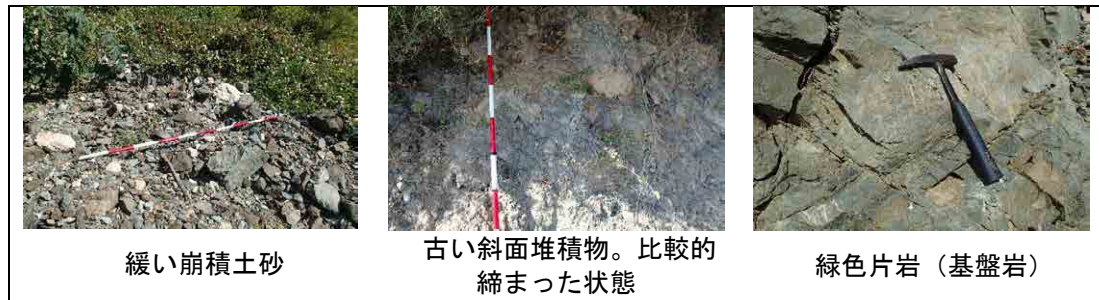
写真 3.5 Jawadi 1 対象地に分布する主な地質

対象流域内及び周辺の地質は、緑色片岩、粘板岩、石英片岩、泥質片岩などからなる。発生域には緑色片岩が基盤岩として分布する。片理が細かく発達し、斜面に対して緩い受け盤構造を呈する (N60° W 60° E)。基盤岩の上位には締まった古い斜面堆積物が広く分布する。この斜面堆積物は地形判読で想定される大規模地すべりが発生した際に発生した斜面堆積物であると考えられる。20cm～50cm程度の片岩の岩塊や土砂化した粘板岩から構成される。粘板岩部分は片理が細かく発達することにより侵食されやすく、道路下斜面で見られるようにガリー地形を形成しやすい。この古い斜面堆積物の上位には、2013年の崩壊や表流水の侵食により運搬された崩積土及び崖錐堆積物が崩壊土砂の流路上に分布する。この崩積土層は極めて緩く、周辺の基盤岩の小礫から巨礫を含む砂質土である。

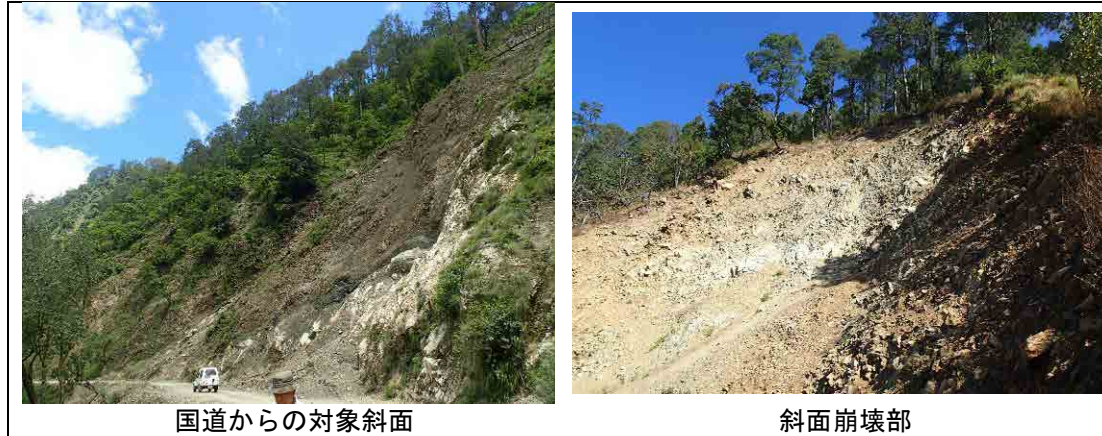
写真 3.6 Padli 対象地の斜面状況

Padliの対象地は、2016年のモンスーン期に表層崩壊が発生し、国道109号線に大量の土砂が流出することで交通に多大な支障が出た。2016年以降も連続する降雨時には、斜面からの土砂流下や、平常時であっても落石が頻繁に発生し、交通への影響が大きい。

対象斜面は斜面高約200mの長大斜面であり、斜面勾配は崩壊部から斜面下の国道までほぼ均一で40～45°と急峻な地形を呈する。斜面崩壊が発生する以前の地形も、表面は樹木に覆われているが古い崩壊地形を呈することで、過去に崩壊経験のある斜面であることが推察される。斜面崩壊部には、湧水跡が複数確認され、雨期には斜面からの湧水があると考えられ、これも斜面不安定化の要因の一つである可能性がある。当斜面は、崩壊地形を呈することから凹型の集水地形であり、周辺の表流水がこの斜面を流下することで、斜面中腹部にはガリーが複数形成されている。崩壊部の背後も急勾配の斜面が続いており、クラックも複数確認されることから、対策を施さない場合は、将来的に崩壊部の拡大が予想される。

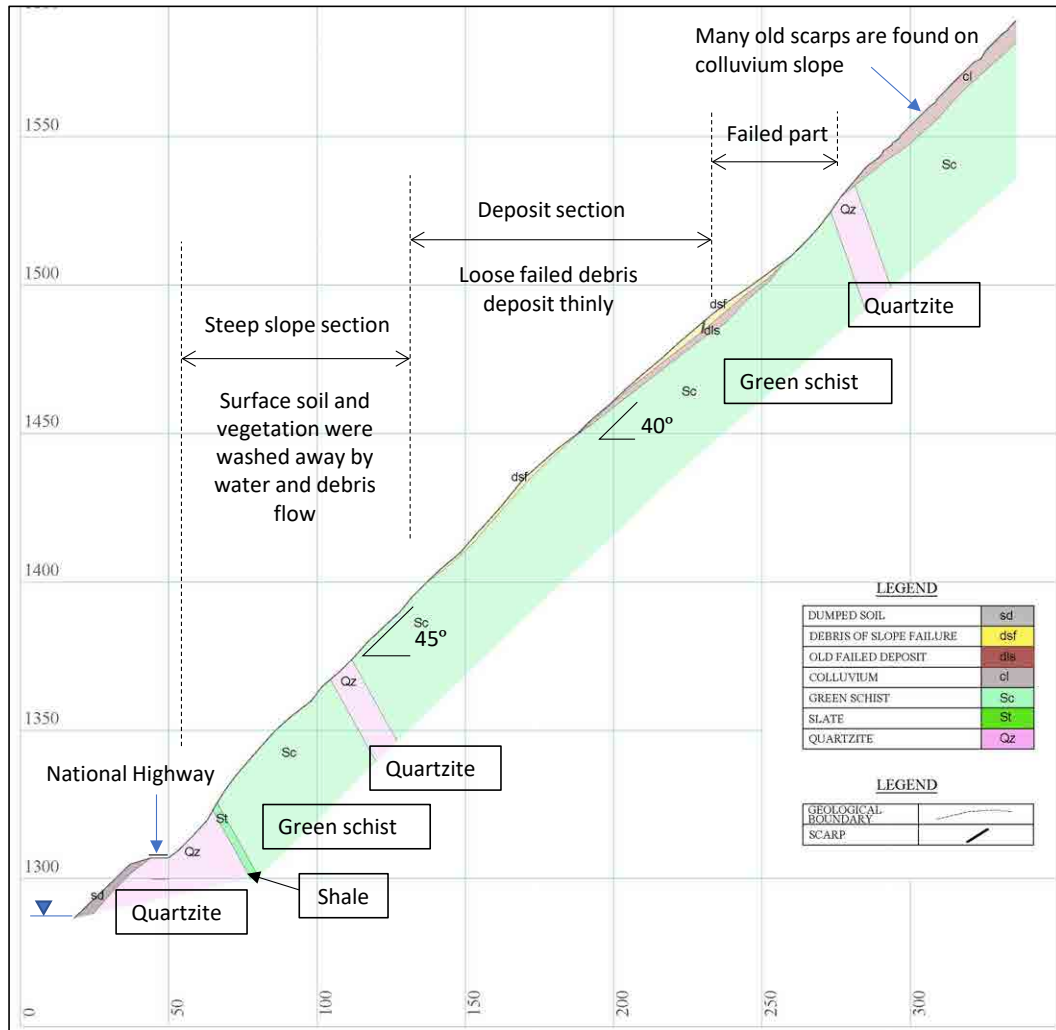
図 3.8 Padli 斜面の現地状況断面図

現地踏査の結果、2016年に発生した崩壊部分は、古い崩壊地形の上位に位置しており、古い崩壊部分が再度崩壊したのではなく、さらに上方の斜面が崩壊し崩積土砂が古い崩壊斜面を流下し、その過程で表層の土砂や植生を巻き込んで国道まで崩落したと推察される。

**流下域**：崩壊発生域と国道の間の斜面域である。斜面勾配は40～45度の急峻な地形を呈する。2016年の災害発生前は樹木に覆われていたが、斜面崩壊により上方からの土砂が表土や植生を削剥したため、現在は極めて緩く不安定な崩積土に覆われており、植生の回復は認められない。また水を含む崩積土の流下により、斜面表面部は侵食され、深いガリーが形成されている。そのため降雨時には表流水がこのガリー上を流れ、侵食が進み、また表層の土砂を巻き込んで国道まで流下している。

以下に、現地踏査及び弾性波探査の結果を基に作成した地質断面図に上記流域を示す。

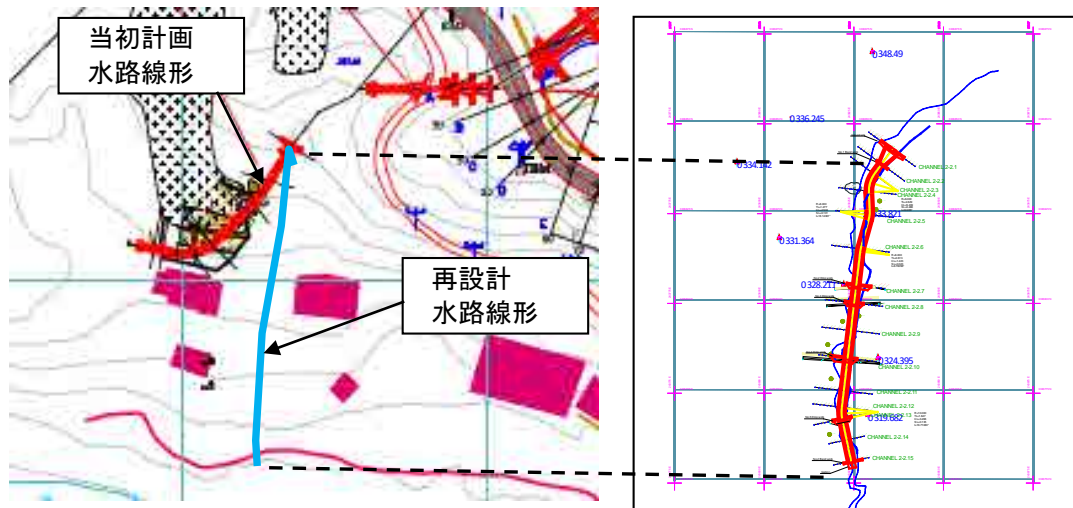
図 3.11 NirgadのChannel2-2水路線形変更図

詳細設計の過程において、最下流部のChannel 2-2水路計画地が土地所有問題で、当時当事者間で協議中であった宗教施設（Ashram）の中を通ることが判明したため、問題地を避けるためのルートで当初計画された。しかし、その後のUFRMP及び関係者との協議の結果、従来の自然水路上に水路工を設置することとなり、再設計を行った。

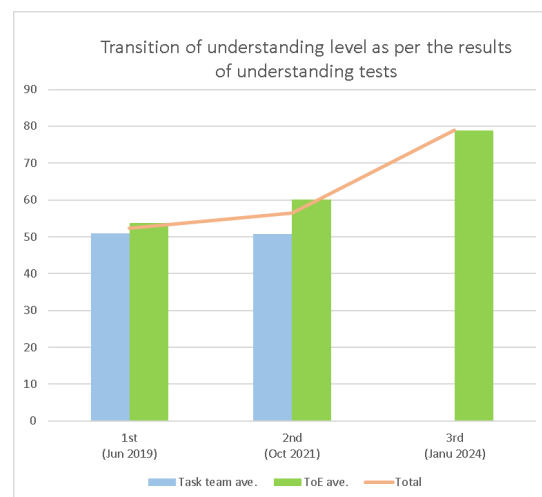
図 3.17 理解度テスト結果の推移

テストの合格点は、インドで一般的な合格点である40点を基準とした。過去3回のテスト結果の分析を行ったところ、ToE およびタスクチームいずれも全員40以上の点数を獲得した。右図に各回のテストの ToE とタスクチームの平均点を示す。ToE は受験するにつれ、平均点が大幅に向上した。一方、タスクチームの第1回目テストに比べ第2回目のテストの平均点はやや向上した結果となった。コロナ以降、タスクチームは本プロジェクトへの参加が難しくなったため、能力向上の機会を十分に活かすことができなかったことが主要因であると分析される。本プロジェクトを通して治山に関する知識や能力が向上した ToE が、タスクチームを含め UKFD 職員に対して、引き続き知識や能力の向上にどのように寄与するかが課題となる。

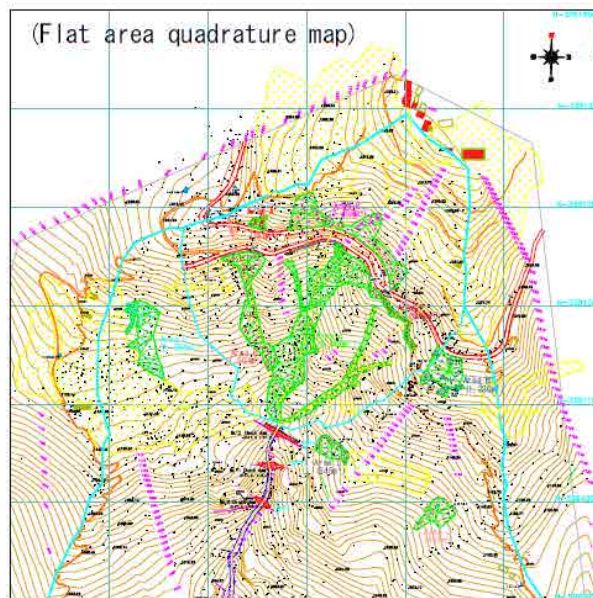
図 3.19 上部対策工平面図(対策工:鋼製ネット及び層厚吹付工 21,575 m<sup>2</sup>,斜面積)

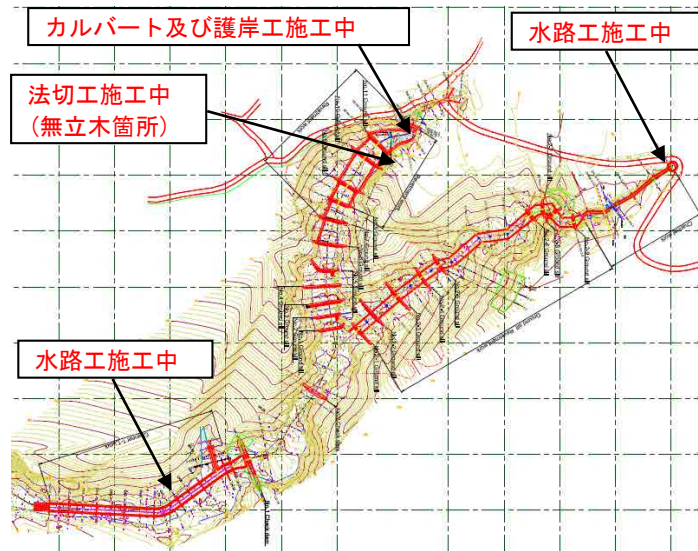
図 3.25 Raipur 施工状況

2023年5月中旬までにほとんどの実施設計をToEとJETが協働し完成させた。同時にToEに対する設計指導を行った。立木伐採の手続きが大幅に遅れていることから、施工可能な箇所が限定されており、また雨季により作業が制限され施工進捗は低い。現在の作業箇所を次図に示す。
