ブータン国  
道路斜面对策工能力強化プロジェクト

事業完了報告書

2024年7月

国際航業株式会社

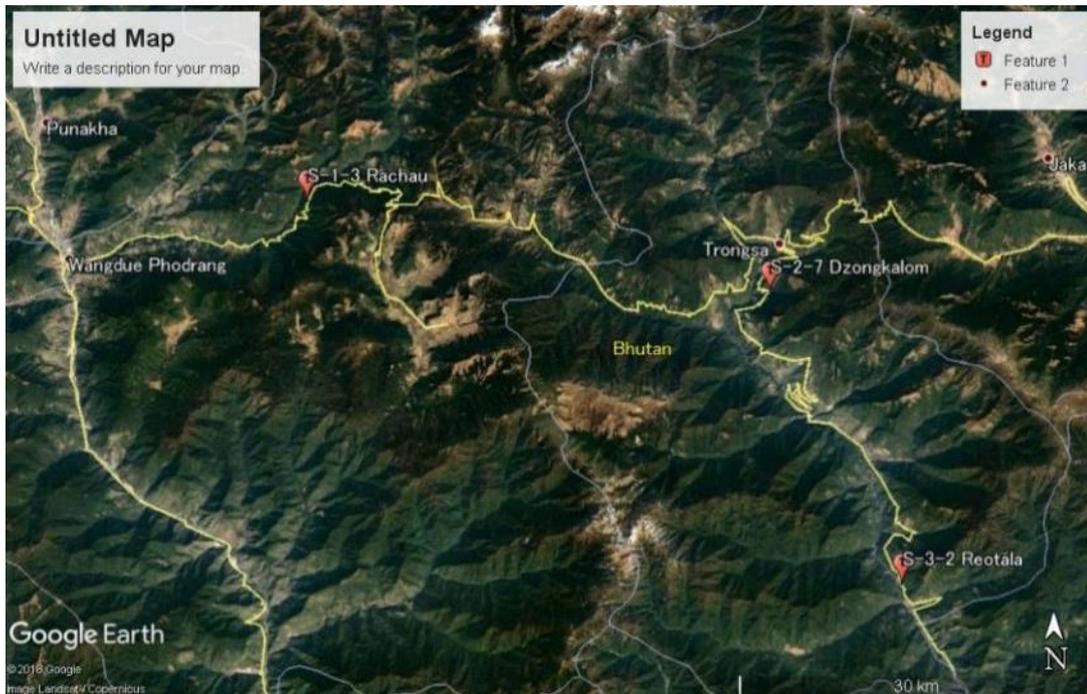
図 3.2-1 モニタリング対象斜面の位置

第1段階および第2段階で選定されたモニタリング対象斜面の位置を図 3.2-1 に示す。

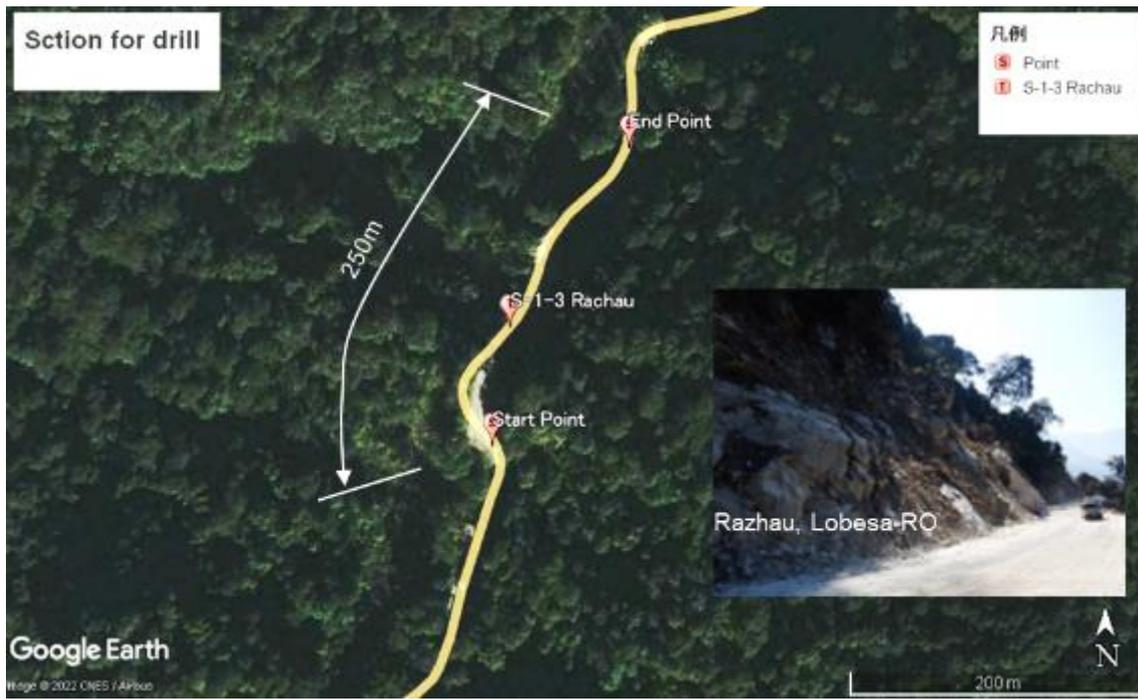
図 3.2-2 事前通行規制区間： Razhau, Lobesa-RO

【ロベサ事務所管内の事前通行規制区間】

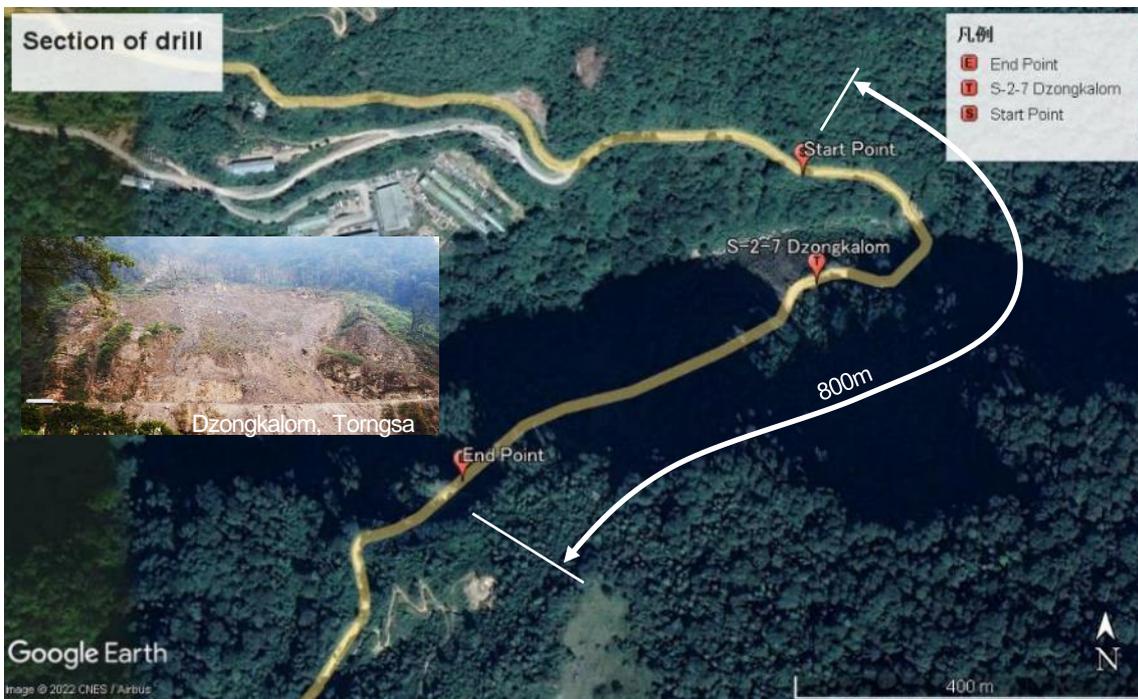
図 3.2-3 事前通行規制区間： Dzongkalom, Trongsa

【トンサ事務所管内の事前通行規制区間】

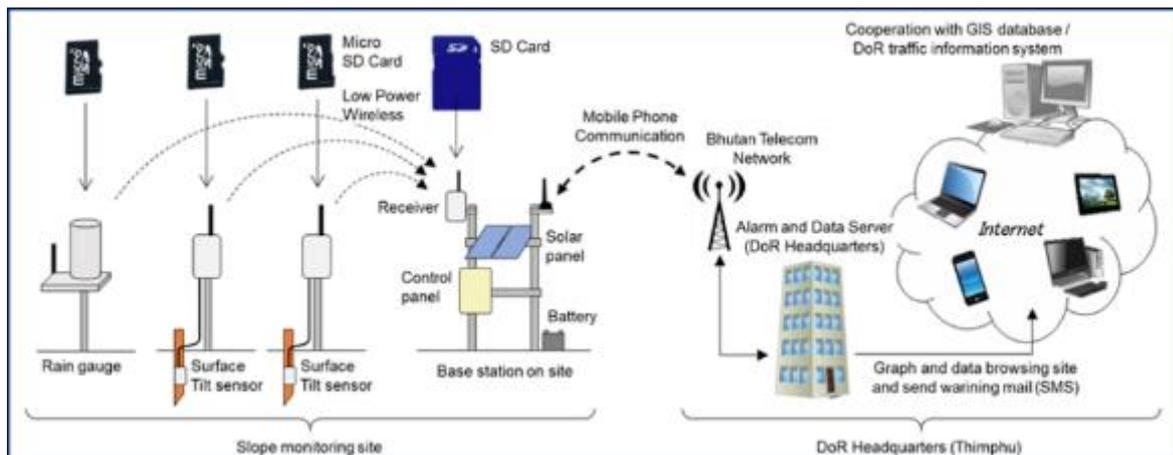
図 3.2-4 監視システム構成

本プロジェクトで導入したモニタリングシステムの構成を以下に示す。3 箇所のモニタリング対象斜面に設置された地表面傾斜センサの計測データは、10 分ごとに小電力無線でモニタリング対象斜面脇に設置した基地局に送信される。

基地局は雨量計と計測機器親機（携帯通信局）からなる。基地局は、10 分ごとに地表面傾斜センサからのデータを受け取り、雨量計の観測データとともに、携帯電話回線を通じて首都ティンプーの DoST 本部に設置した警報・データベースに自動でデータを送信する。警報・データベースサーバは、あらかじめ設定された計測閾値を超える雨量や地表面傾斜角が観測された際に、関係者の携帯電話やパソコンに警報メールおよび SMS を送信することができる。

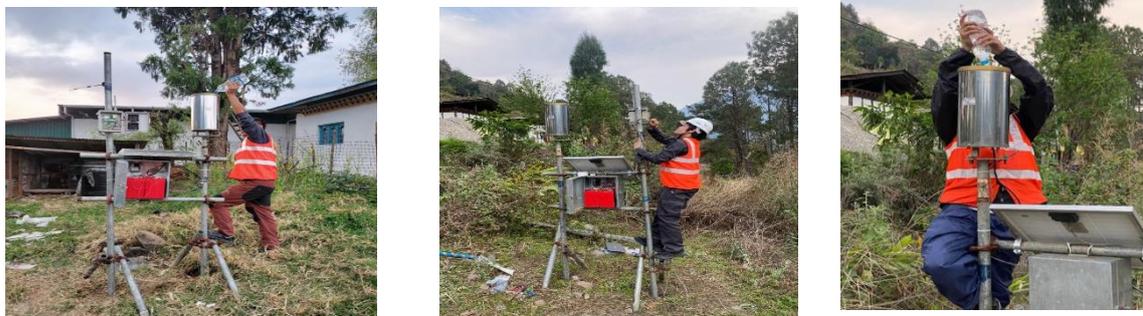
写真 3.2-1 観測所の移設（2024年4月15～17日、ラチャウ、レオタラの移設とテスト）

なお、2024年4月29日現在、各モニタリング機器については、2020年の斜面崩落による傾斜計の流出（レオタラ）、携帯通信網の規格変更（3Gから4Gへ）、保守のしやすさ（各地方事務所からの距離）を考慮し、ラチャウ観測所（雨量計）は、ノブディン（Nubding）にあるDoST事務所敷地内に、レオタラ観測所は、パンズール村（Pangzur）にあるDoST事務所敷地内に移設した。

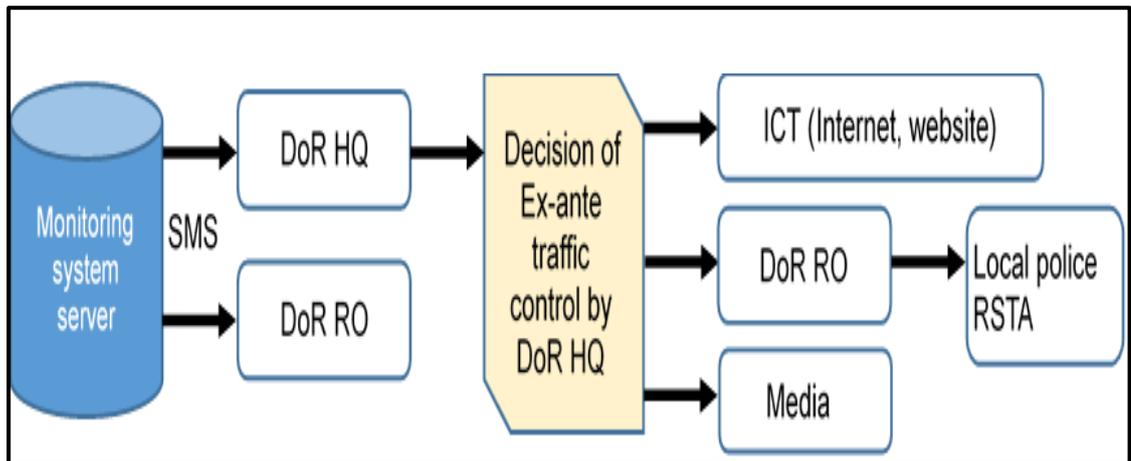
図 3.2-5 事前通行規制体制のイメージ

雨量閾値による事前通行規制体制を構築することを提案した。既存の道路斜面災害発生時の体制を参考に、事前通行規制体制のイメージを下図に示す。この提案により、以下の効果が得られる。

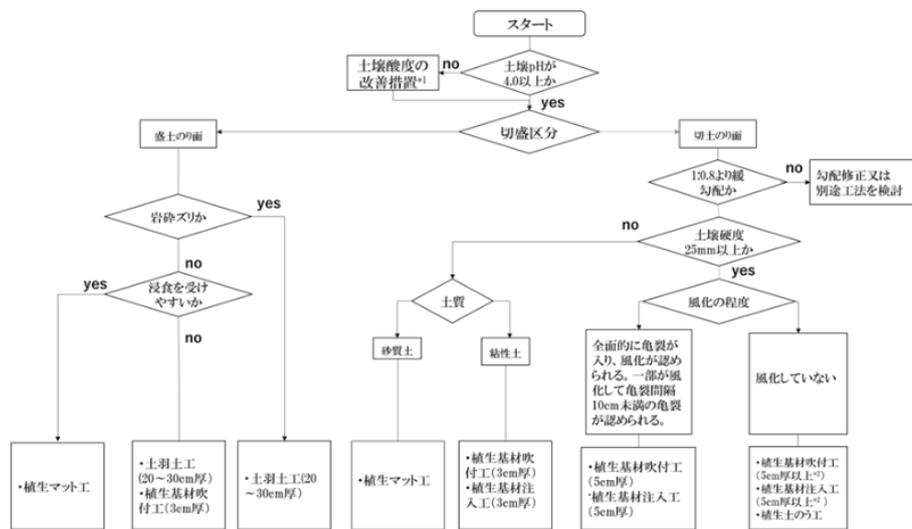
道路切土斜面における植生工の工法選定については、本邦の国土交通省や NEXCO が長年の施工実績に基づいて選定フローを整備している。以下に国土交通省の植生工の選定フローおよび NEXCO の選定フローを示す。

(出典：国土交通省 国土技術政策総合研究所資料第 734 号から)  
 図 3.3-2 日本の国土交通省：道路のり面の植生工種の選定フロー

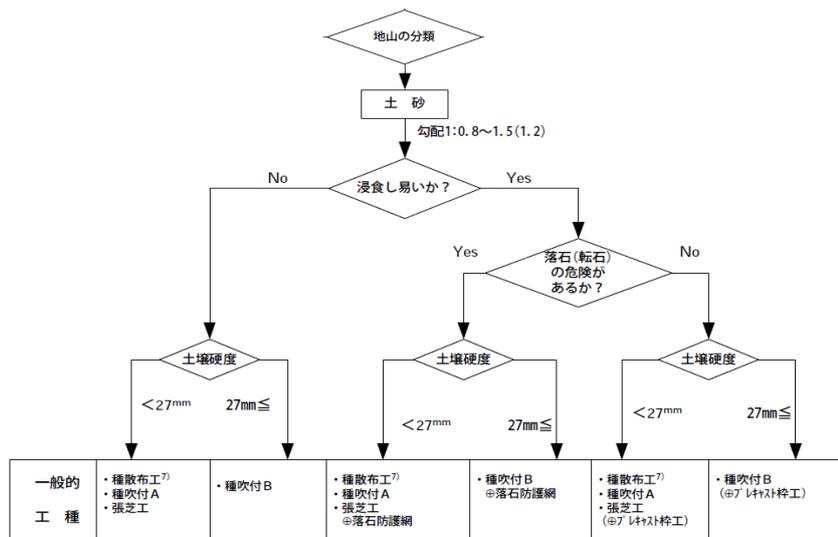
(出典：NEXCO 設計要領 第1集 土工偏より「土砂」地山の部分を抜粋)  
 図 3.3-3 日本の NEXCO：道路のり面の植生工種の選定フロー

本邦で適用されている工法選定フローは、必ずしもブータンに最適であるとは限らないが、成果2の試験施工に係る工法選定においては本邦の工法選定フローを参考に、現地で容易に入手できる安価な材料を用いた工法を採用した。また、最終的には試験施工を通じてブータンに最適な植生工の選定フローをC/Pとともに作成し、現地調査やセミナーを通じてC/Pに技術移転した。

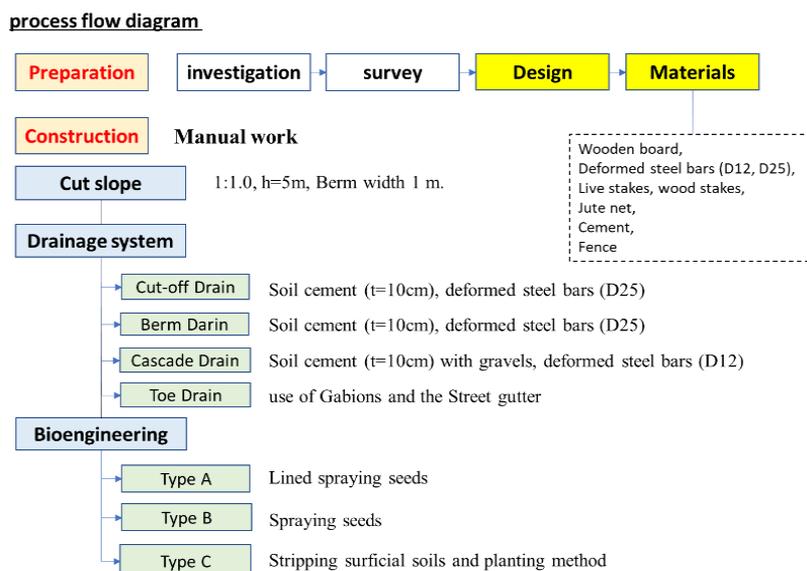
図 3.3-4 植生工の施工プロセス

第1回試験施工は、2020年1月～4月にLobesa RO管内のVeg.001, Gangthangkaにて実施した。

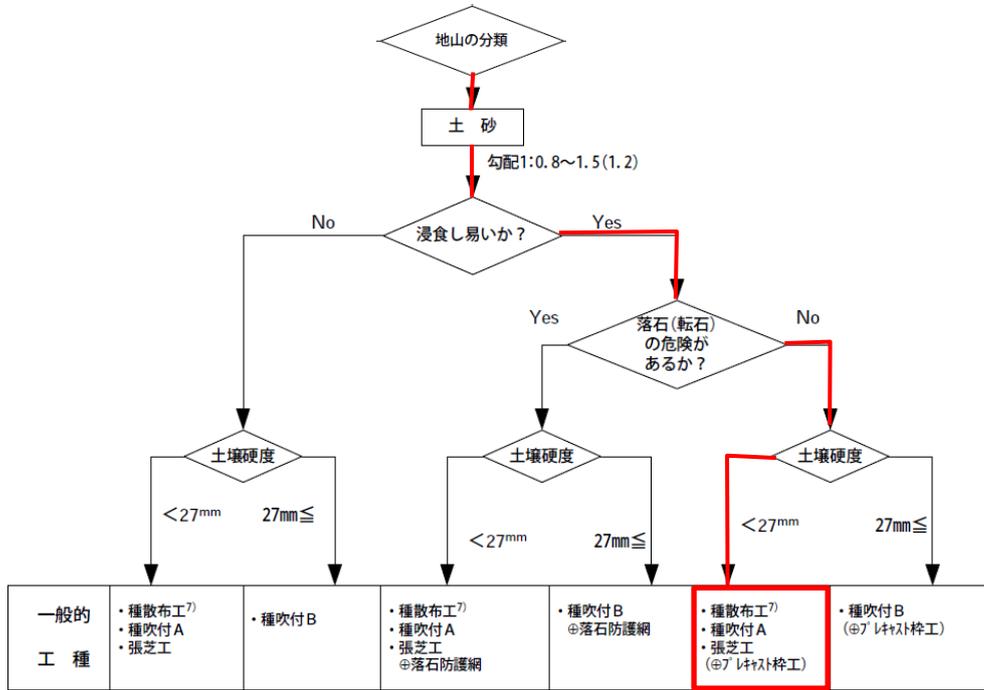
図 3.3-5 NEXCO：道路のり面の植生工種の選定フローを使用した第 1 回目試験施工の工種選定

NEXCO の植生工種の選定フローを用いると、第 1 回目試験施工現場では種散布工・種吹付・芝張工の実施が適当と判断された。実際の試験施工では、これらの工種を基にブータンにて入手可能な材料と実施可能な施工技術を考慮し、最適な工法を提案した。

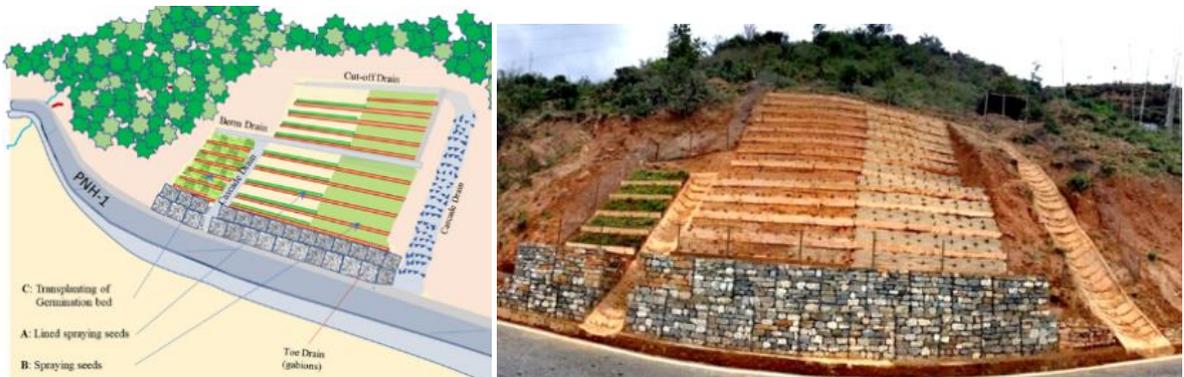
図 3.3-7 計画全景 (左)、植生工施工直後の斜面 (右) (2020 年 5 月 31 日)

2020 年 5 月末に完了した第 1 回試験施工について、試験施工完了後の状況を図に示す。写真は、施工完了の約 3 か月後 (2020 年 9 月 26 日) の斜面の状況である。この時点で植生が最も繁茂しているのは B タイプ：全面種子散布工 (ジュートネット張)、次いで C タイプ：張芝工である。A タイプ：带状種子散布は発芽しているものの、B タイプ下段や C タイプに比べ繁茂の状況は劣っている。

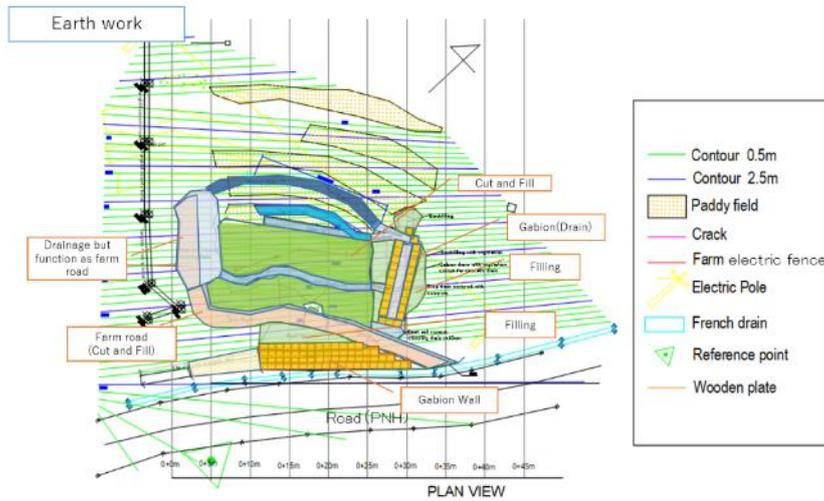
図 3.3-8 第 2 回試験施工の土工 (切土・盛土) の配置図

斜面全体の施工計画を下図に示す。斜面中央の斜面崩壊箇所は切土工により標準切土勾配に整形され、植生工が実施される。また、斜面右端と左端に位置する地表面浸食箇所は立て排水路として整備し、斜面上部および斜面背後には地表面排水路と暗渠排水路(フレンチドレーン)を、斜面途中に設ける小段には小段排水を整備し、斜面背後および斜面内の多量の地表水と地下水を効果的に斜面外に排出する配置とした。斜面末端には4段のふとん管を配置し、その背後を埋め戻すことで大規模な斜面崩壊に対する押え盛土(カウンターウェイト)ととして機能するとともに、盛土部に農業用小道を配して地元住民の生活上の利便性を確保することとした。

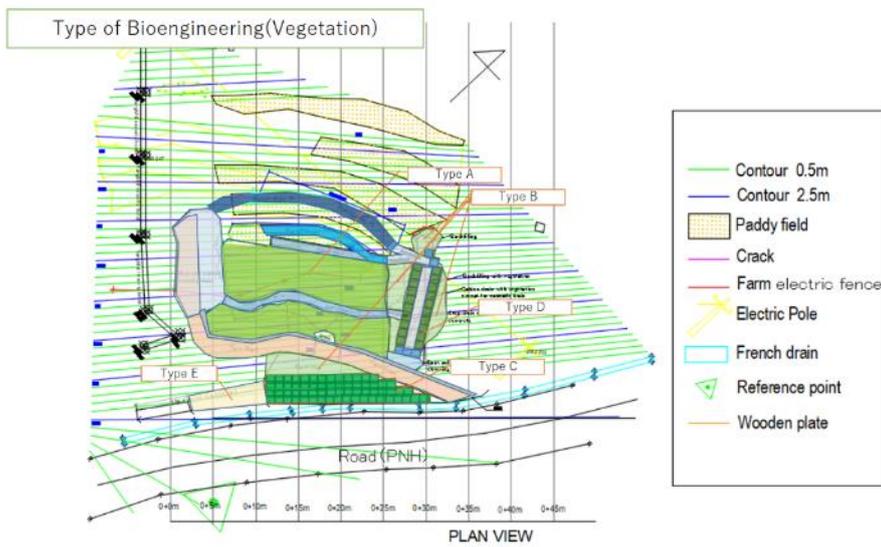
図 3.3-9 第 2 回試験施工の植生工の配置図

なお、多数設置するふとん管の上面にも植生工を実施することで、斜面全体の緑化率を向上させて、斜面の安定性確保だけでなく環境面に最大限配慮した設計とした。

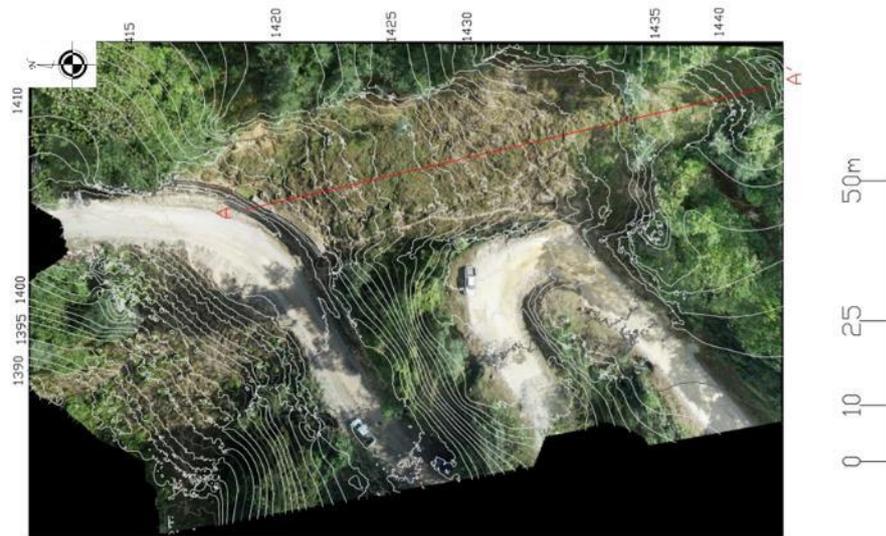
図 3.3-19 ドローン撮影（等高線を入れたもの. A-A'は断面線）

また、JET および C/P により、必要に応じて現地ドローン撮影を行い、施工管理（出来形管理）および維持管理に活かす方針とした。

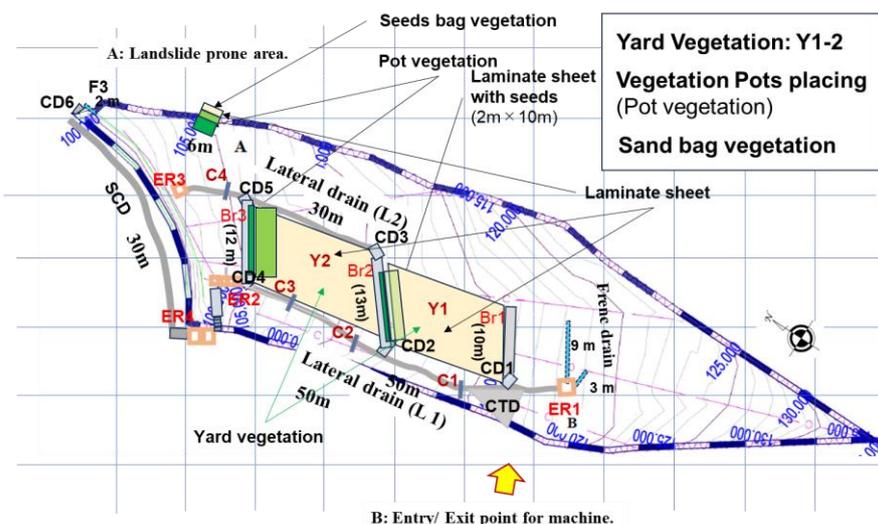
図 3.3-21 植生工および排水システムの数量・配置見直し図

ドローン画像により現地で確認・計測したのち、設計内容および数量を見直した。

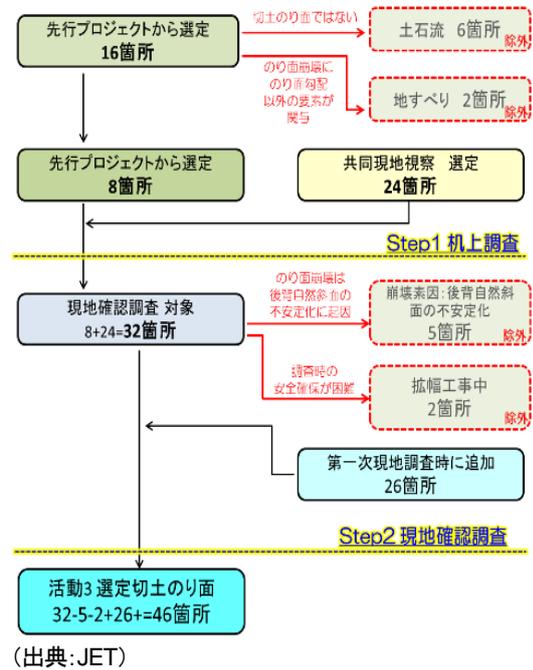
図 3.4-1 成果3 対象のり面選定フロー

標準切土のり面勾配を検討するためには、様々な条件下（地質条件や安定度）にある切土のり面を調査対象とする必要がある。選定は、1)机上スクリーニング、2)現地確認調査の2ステップからなり、机上スクリーニングにおいては、前回のプロジェクト「道路斜面管理マスタープラン」で抽出された対策優先度の高い斜面に加えて、本プロジェクト開始時に実施されたC/Pと共同で行われた現地視察結果（以下、共同現地視察）をもとに、対象とするのり面を抽出した。次に実際に現地を確認する現地確認調査を行い、抽出されたのり面における本活動での適用性について検討した。なお、現地確認調査の際、本活動に適すると判断された未抽出のり面についても、本活動の対象のり面として新たに追加した。

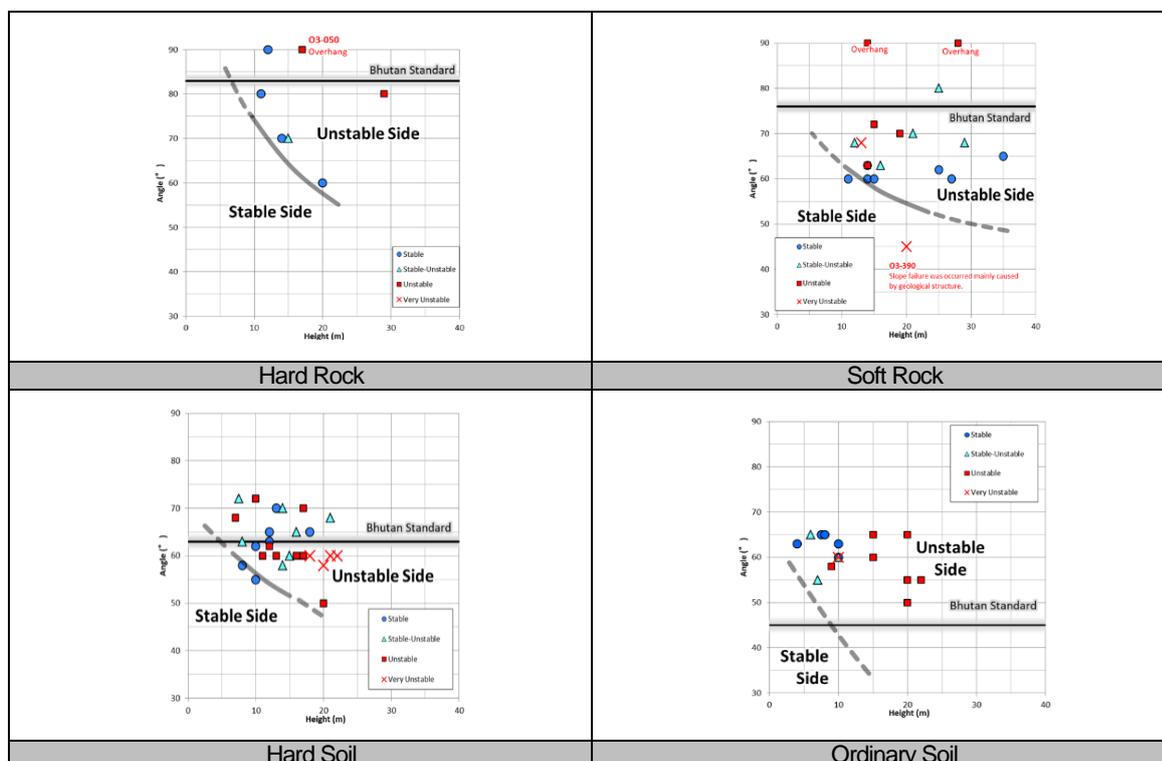
図 3.4-2 各地質区分におけるのり面安定性 – のり面諸元(高さ・角度) 相関図

地質性状の評価における4区分毎で、垂直軸に切土勾配、水平軸に切土高さを用いた切土の諸元に関する相関図を作成する。次にこれら相関図に、聞き取り調査で得られたのり面の安定性評価を加味することにより、地質性状毎における切土のり面の安定領域/不安定領域を推定することが可能となる。下図に相関グラフを示すとともに、ブータンにおける現行切土のり面基準の問題点を次頁にまとめる。

\*1 諸元(横軸:のり面高さ 縦軸:のり面勾配)  
 \*2 安定度(丸:安定、三角::安定-不安定、四角:不安定、x:非常に不安定)  
 (出典:JET)

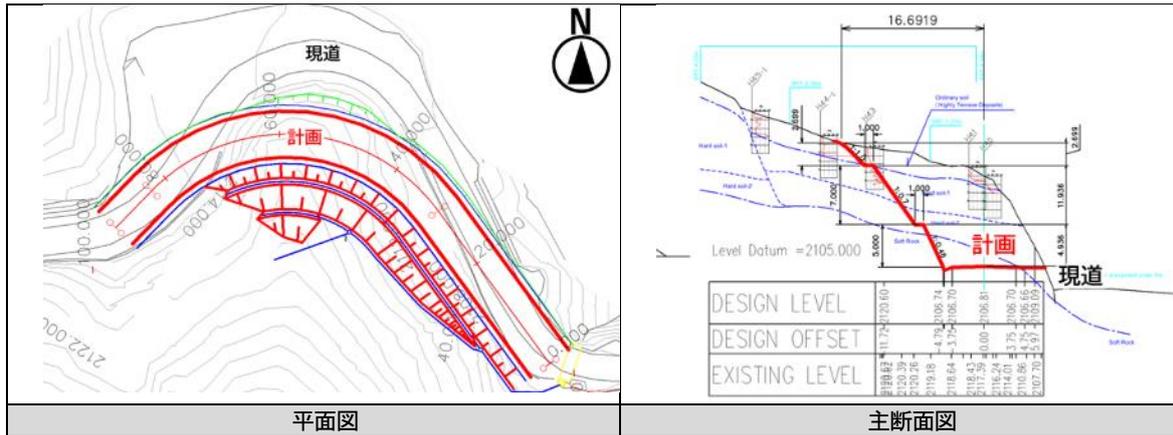
図 3.4-5 施工サイトにおける切土のり面設計図の例

一方、複数段の切土や小段の表面排水工といった、DoST が今までに経験をしていない項目については、日本人専門家が技術支援を行い、DoST 技術者とともに道路設計を実施した。

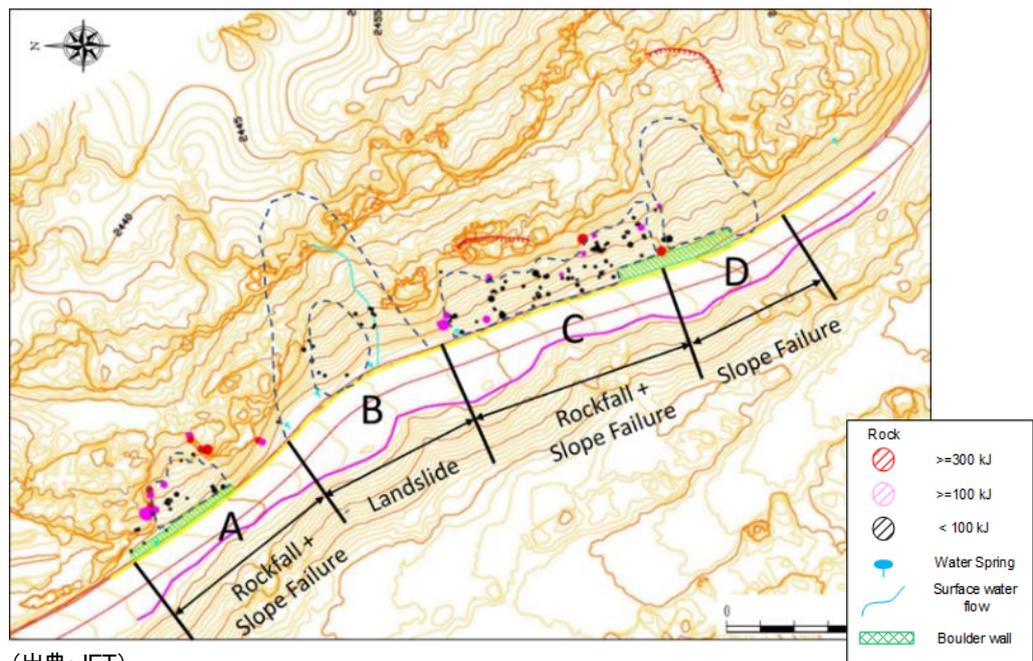
図 3.5-2 対象地の災害形態区分図

現地調査結果および落石エネルギーの解析作業より対象地の斜面について想定される災害形態および浮石の全運動エネルギーを勘案した浮石の分布について取りまとめた。対象地を図 3.5-2 に示した A~D の 4 区分に分類した。下図からも読み取れるように、転石および浮石は A と C の 2 区間で特に集中していることがうかがえる。

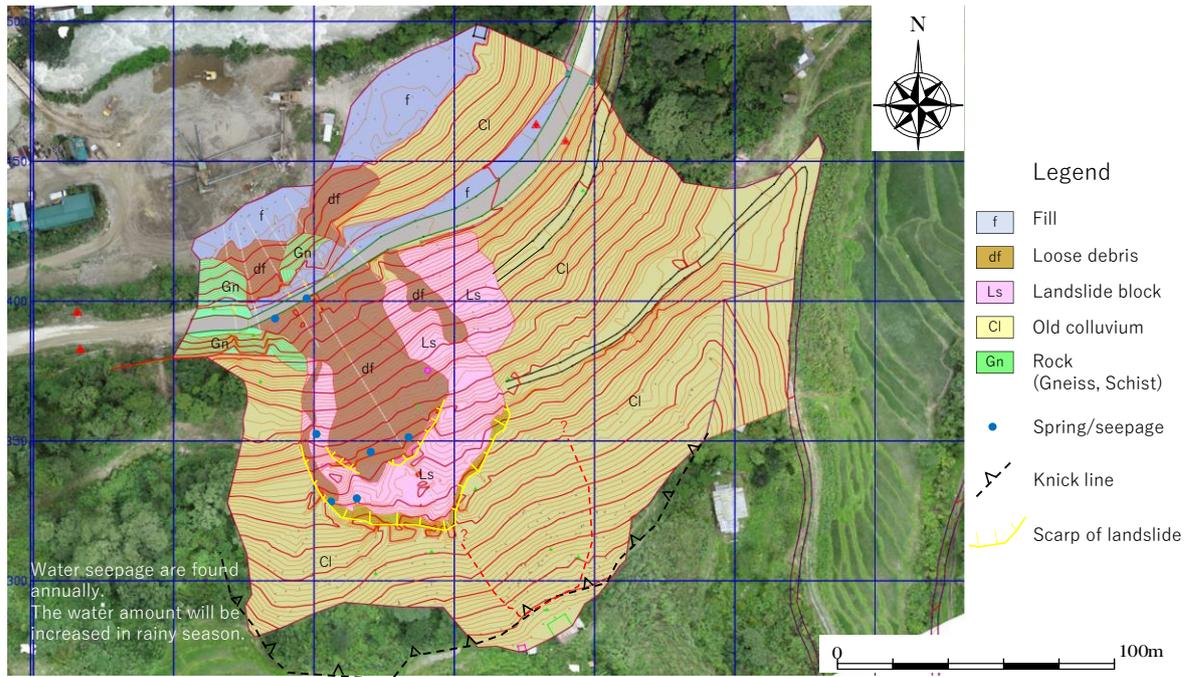
図 3.5-3 地表地質平面図

現地踏査およびボーリング調査、弾性波探査の結果から、対象斜面の地表地質平面図および地質断面図を作成した。

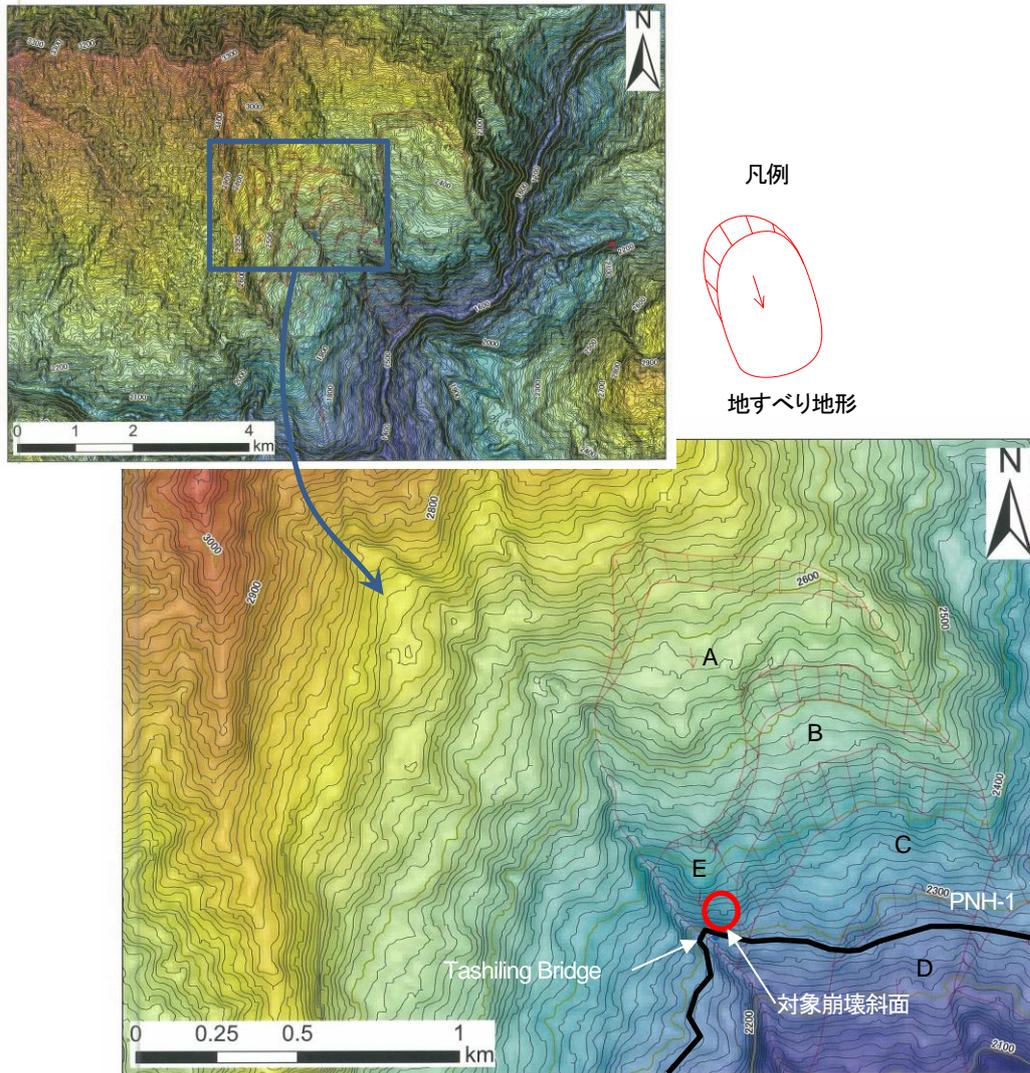
図 3.5-5 Tashiling Bridge 地区の地すべり地形判読図

- 標高 3300m の主稜から 1500m の Mangdechu に至る (図 3-13 上図参照)。巨大な地すべりブロックが密集している。巨大ブロックの上部・下端の地形は不明瞭である。
- 対象斜面は主要な地すべりブロック A の側方にあたり、この地すべりブロックは対象斜面西側の溪流による谷の下刻の進行に伴い不安定化した地すべりブロックである。特に、溪流の左岸側にあたる地すべりブロック A の側部が 2 次的に活動しているように見える (地すべりブロック E)。これに加え、国道の拡幅工事に伴う切土工によりさらに斜面が不安定化したと考えられる。
- 溪流の左岸側斜面は新しい亀裂が多く発達しており、溪流に向かって斜面崩壊が発生しており、極めて不安定な状態である。

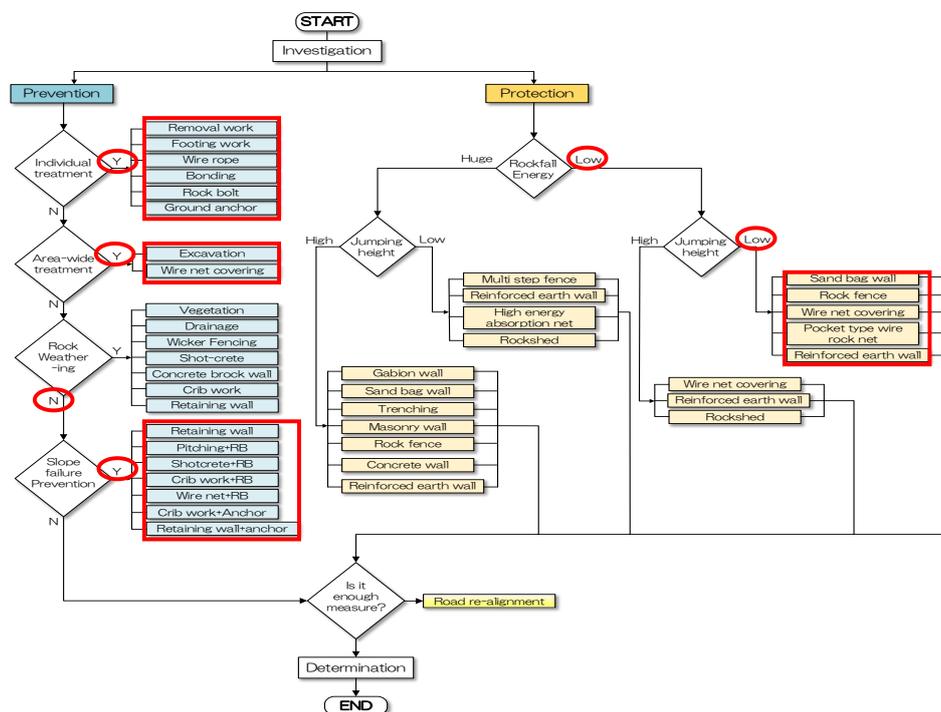
図 3.5-7 対策工選定フロー

これら条件や前述の調査結果から、Section A と Section C を対象に対策工を検討することとした。対策工選定は、以下に示す日本で一般的に用いられている落石対策工選定フローを基に行った。

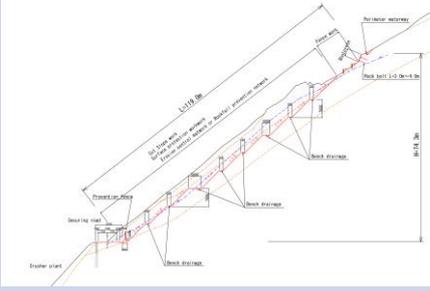
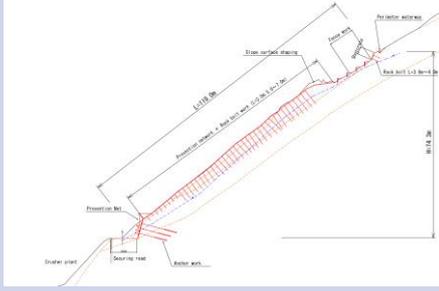
Plan 1 To stabilize by changing to stable shape (remove all unstable part)	Plan 2 To stabilize by structural force (mechanical countermeasure)
Standard cross section

Advantage	<ul style="list-style-type: none"> <li>Stability of the slope can be secure after countermeasures due to removing all unstable part.</li> <li>Maintenance after work is easy.</li> </ul>	<ul style="list-style-type: none"> <li>Reduce the risk of secondary slope failure during construction due to minimal removal of unstable part</li> </ul>
Issue	<ul style="list-style-type: none"> <li>A long-term construction period will be required.</li> <li>It is difficult to ensure the safety of the national highway during cutting work (road closure measures are required)</li> </ul>	<ul style="list-style-type: none"> <li>Material and machinery may be brought from out of country (construction costs will increase)</li> <li>Maintenance of the structures is required regularly after completion of the construction</li> </ul>

Rough cost	<b>51,000,000 (Nu)</b>	<b>250,000,000 (Nu)</b>

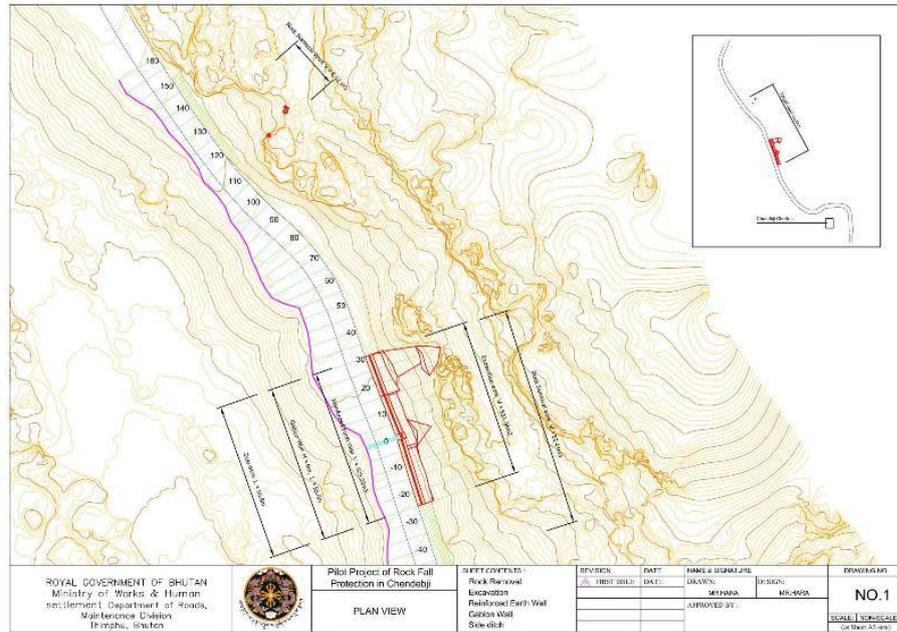
図 3.5-8 パイロットサイトの対策工設計図面(抜粋) (1)

- 1) 浮石除去工
- 2) 補強土壁+Gabion壁
- 3) 排水工

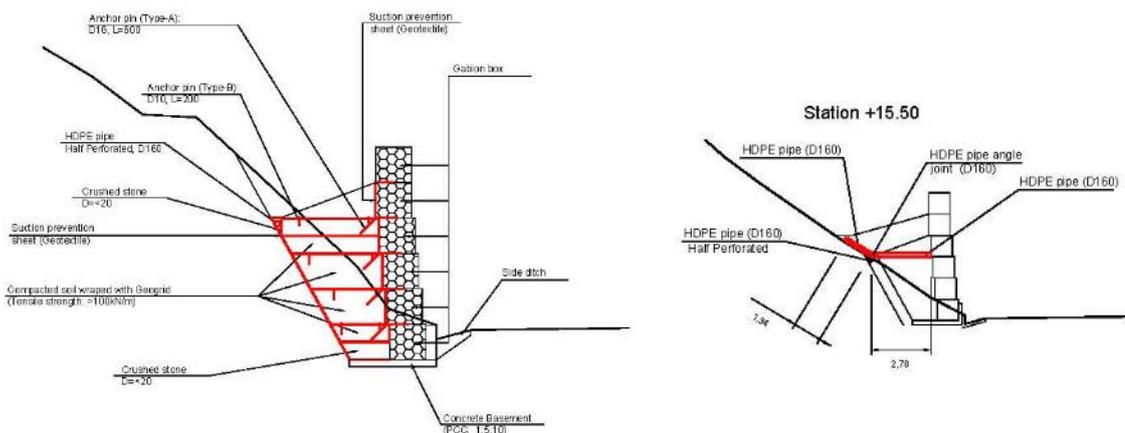
左:補強土壁標準断面図、右:排水工

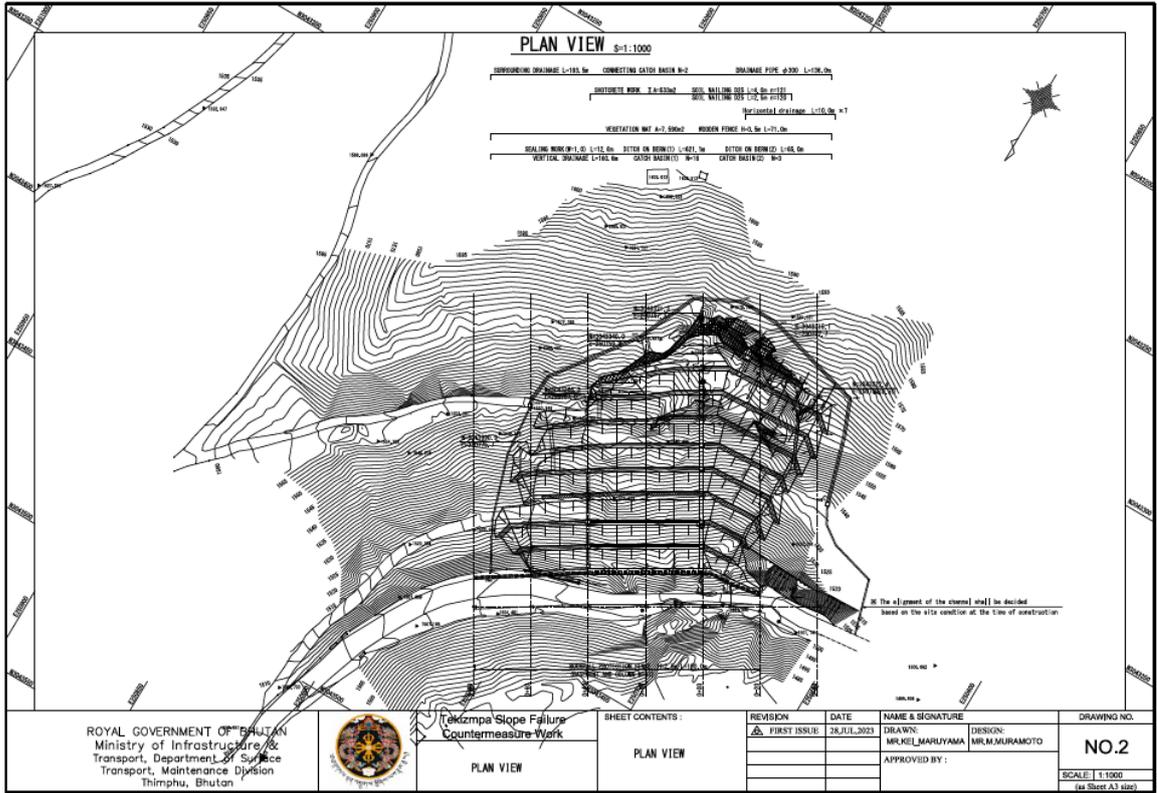
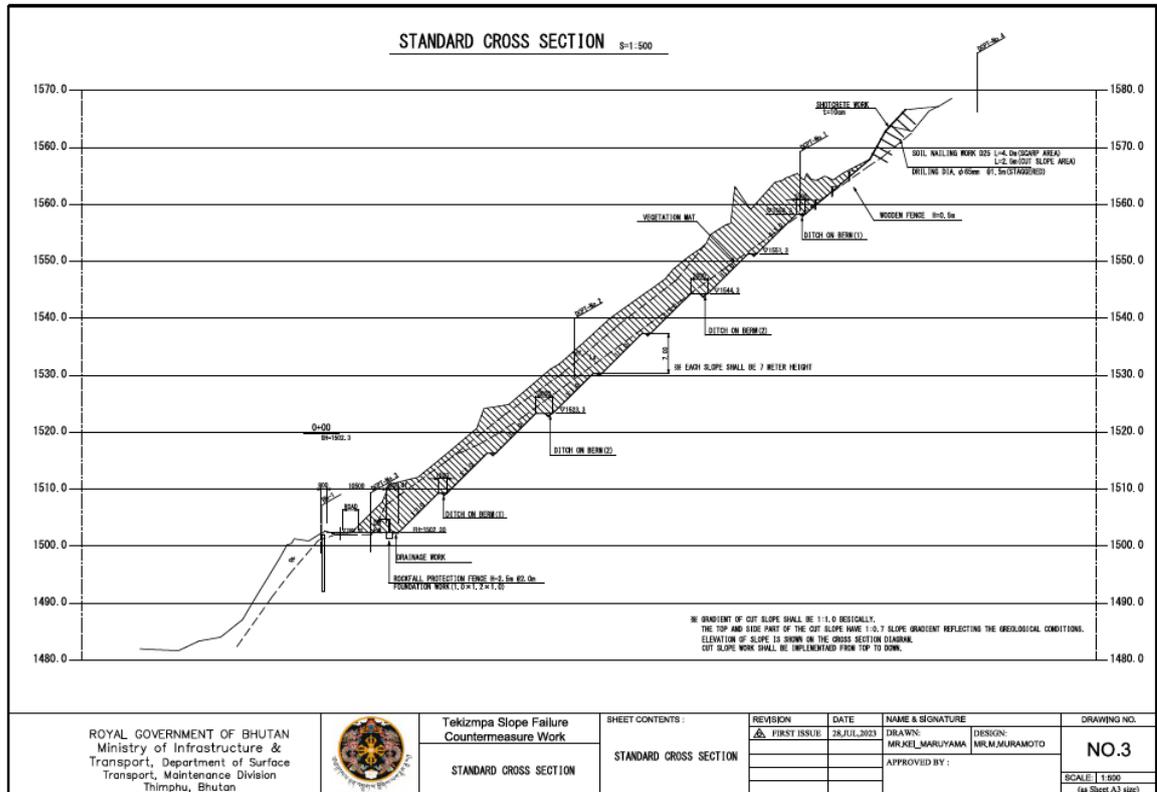
図 3.5-10 パイロットサイトTekizmpaの対策工設計図面

今回の工事の主体は切土工となる。その工事により発生する土量は約30,000m<sup>3</sup>となるため、この土砂を排出する土捨て場の確保が重要となる。現時点では、工事現場から約900mの位置にある道路斜面を確保し、森林局より土砂投棄の許可を得ている。

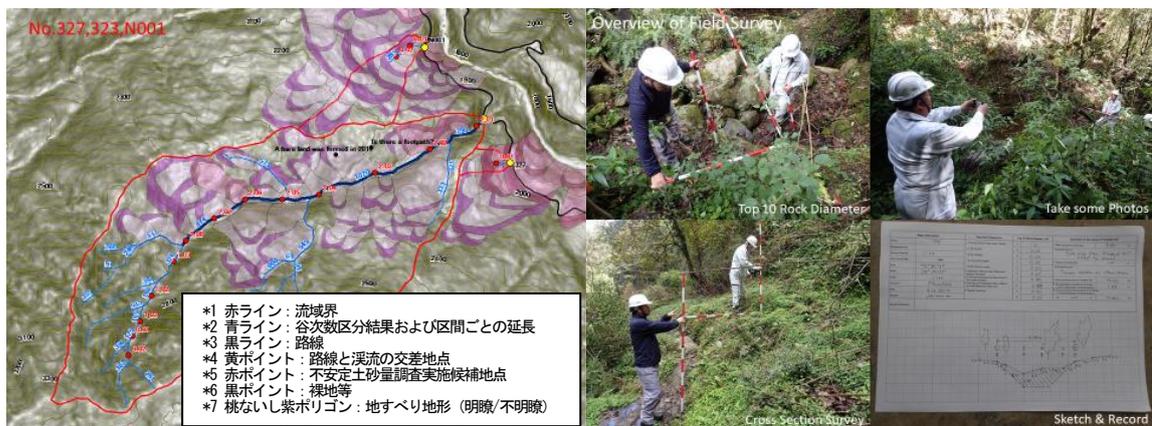
これまでに調査を実施した 17 溪流 88 地点の横断調査の結果から、谷次数ごとの不安定土砂の平均断面形状を整理した。C/P と共同で調査数を増やし、将来的には地域・流域タイプ・地質を区分することで標準的な侵食可能土砂量を算出できる方法を検討するなど、C/P が理解・利用しやすく将来の横展開が容易に行えるような環境を整備した。

図 3.6-3 机上検討結果および現地調査(溪流内の不安定土砂量調査)の実施例 (2019/4/10)

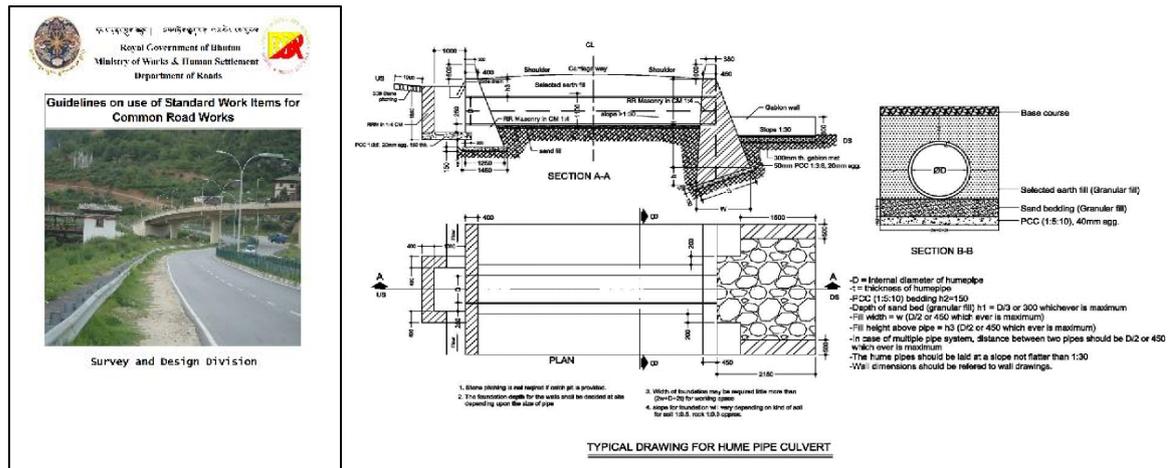
### 図 3.6-4 「Guidelines on use of Standard Work Items for Common Road Works」の排水工に関する記載

ただし、事例としては以下の標準断面図が掲載されているのみで、集水域や勾配等によって変化する排水量の検討等に関する記載は見られない。

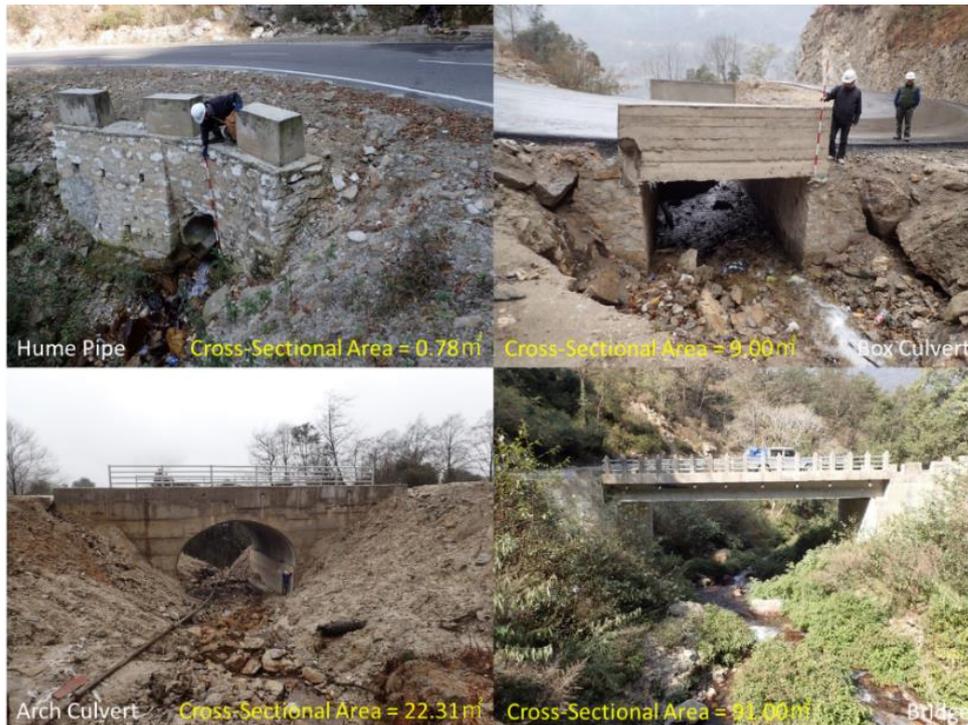
写真 3.6-1 ブータン国で適用されている排水工の例

また、道路を横断する排水工に着目して現地調査を実施した結果、ブータン国では少なくとも以下の 4 種類の工種が適用されていることが確認された。

\*1 左上:ヒューム管 \*2 右上:ボックスカルバート \*3 左下:アーチカルバート \*4 右下:橋梁  
(出典:JET)

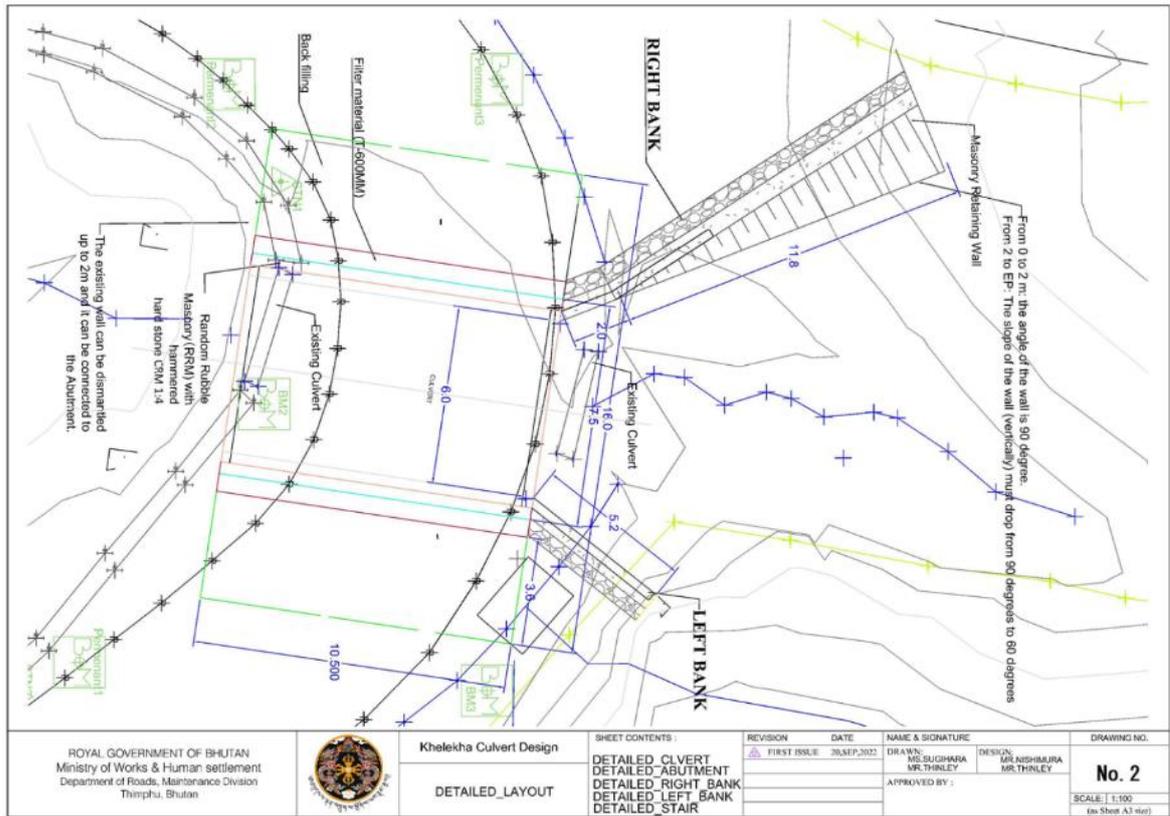
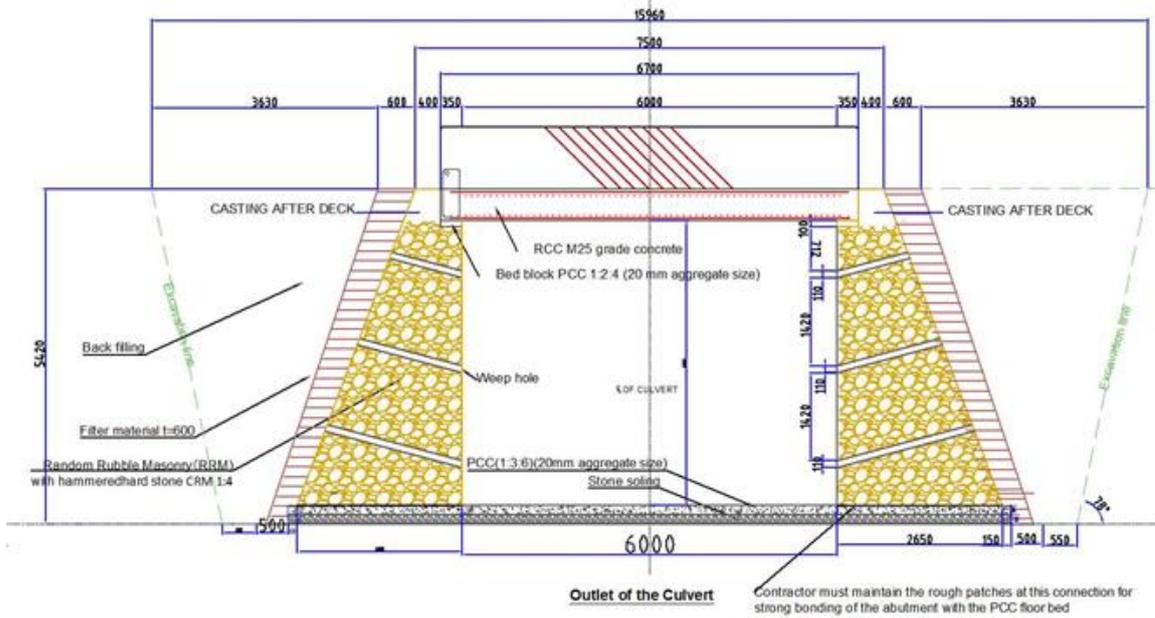
図 3.6-6 Kheleka サイトの施設配置図およびカルバートの正面図

L002 溪流では、机上検討段階で集水域に数多くの地すべり地形が確認されていたが、詳細な現地調査の結果、流出土砂量が 25,530 m<sup>3</sup>、ピーク流量が 250.3 m<sup>3</sup>/s と想定された。これらから土石流の模式的な断面形状は、流下幅 6.0m の場合、最大水深 3.3m と想定されるが、対策施設の余裕高を考慮して、幅 6.0m、高さ 4.1m のボックスカルバートを計画・設計することとした。また、カルバート設置予定箇所の上流側は直線的な流下区間となっているが、谷幅が約 20m とやや広がっていることから、土石流が確実にカルバートに流入するようにこの区間に導流工を計画した。カルバートおよび導流工は、1 回目のパイロットサイトと同様、ブータンで施工実績の多い石積工を基本とし、スラブについては鉄筋コンクリート造とすることで、特殊な資材、技術を用いずに施工できるようにした。

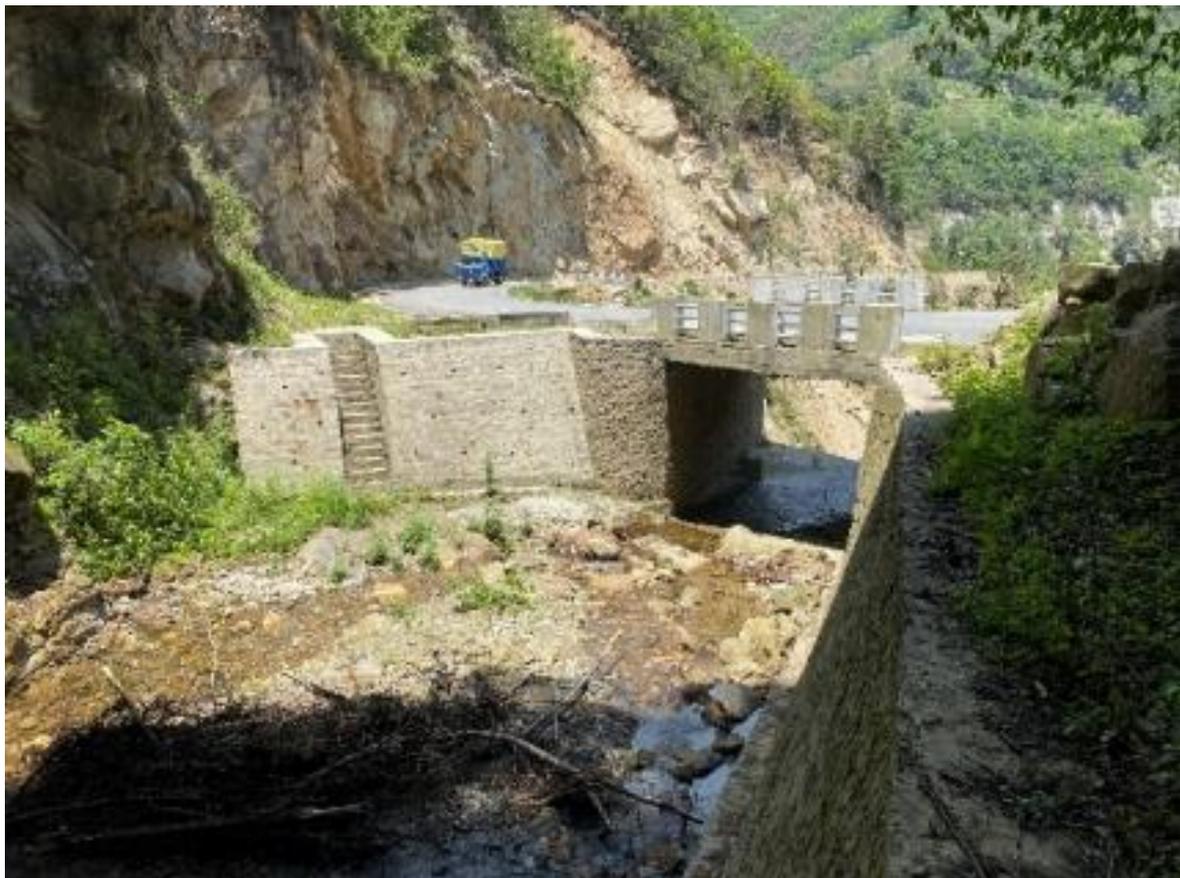
写真 3.6-4 Bjee におけるカルバートおよび導流工の完成状況

試験掘削では基礎部付近に露出すると想定されていた基盤岩が露出しなかったことから、施工開始後に基礎の設計を変更するなどの変更を行った。また、コントラクターの資金力や資材の調達能力、作業員・重機の確保に課題があり、作業期間中も休工日が多発したことに加え、COVID-19 の流行によるロックダウンや雨季の増水による施工箇所の被害とその復旧などにより、工程が大きく遅延した。なお、コントラクターによる施工は 2020 年 11 月中旬に概ね完了した。
