ブータン国  
道路斜面对策工能力強化プロジェクト

事業完了報告書

2024年7月

国際航業株式会社

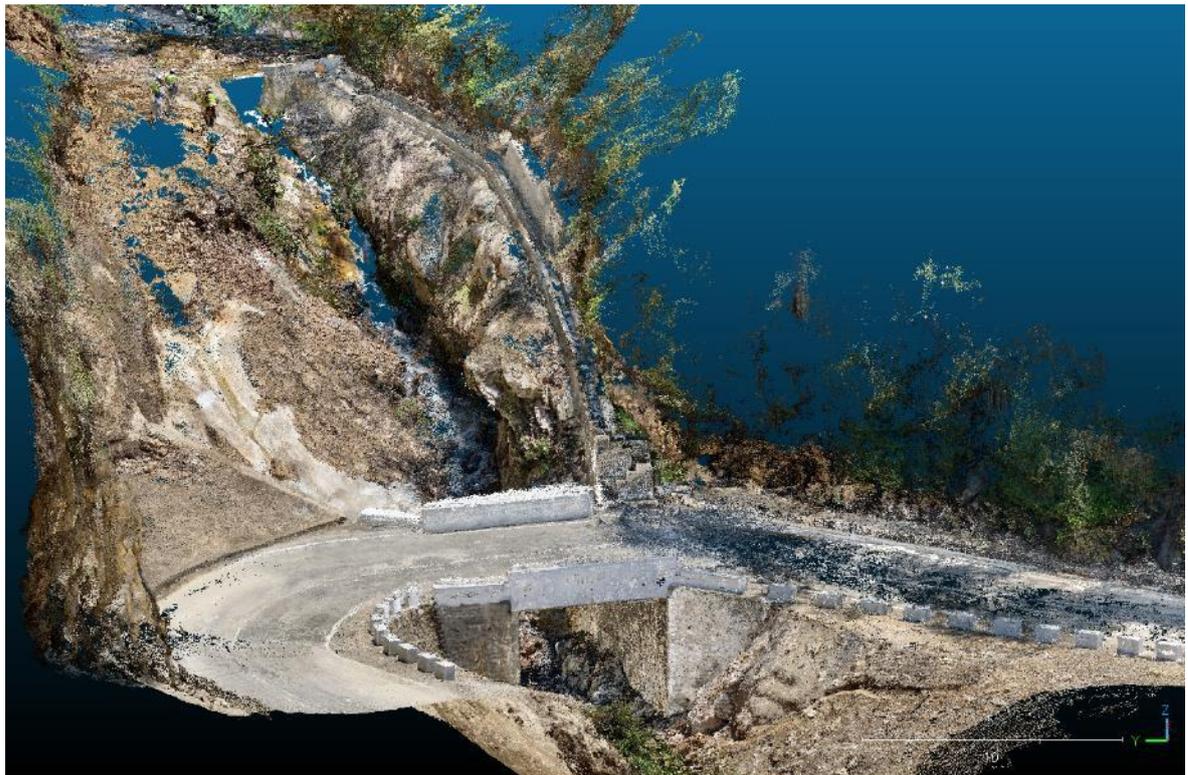
写真 3.6-5 完成後のカルバート全景(3次元モデル)

なお、コントラクターによる施工は 2023 年 5 月上旬に完了し、DoST に引き渡された。

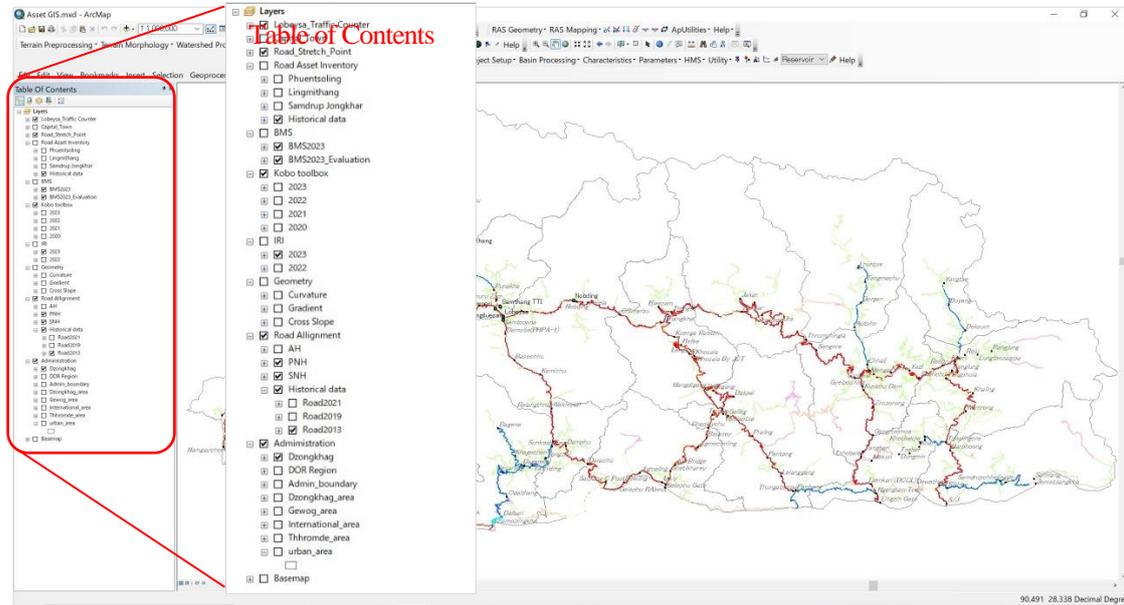
図 3.7-1 GIS データベースの層構成

GIS データベースに格納されている層構成と格納されている情報を図 3.7-1 および表 3.7-2 に示す。各層は最新の情報のみならず、過去に収集したデータを「Historical Data」として蓄積していく形で構成されている。

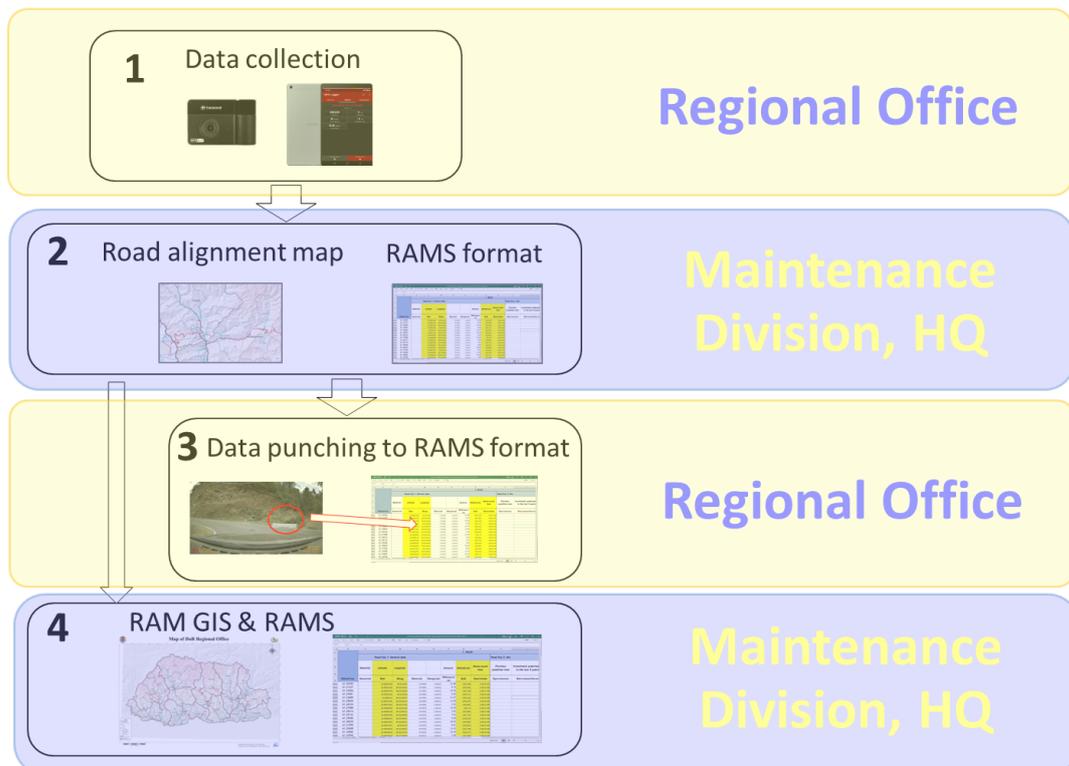
図 3.7-2 道路情報収集共有体制のフローチャート(案)

- 1) 道路情報データを取得するための機材選定
  - ・GPS 精度検証
- 2) タブレット端末とドライブレコーダーを併用したデータ収集と整理
- 3) RAMS（エクセルシート）へのデータ入力
- 4) DoST 本部維持管理部と地域事務所との道路情報収集共有体制の構築

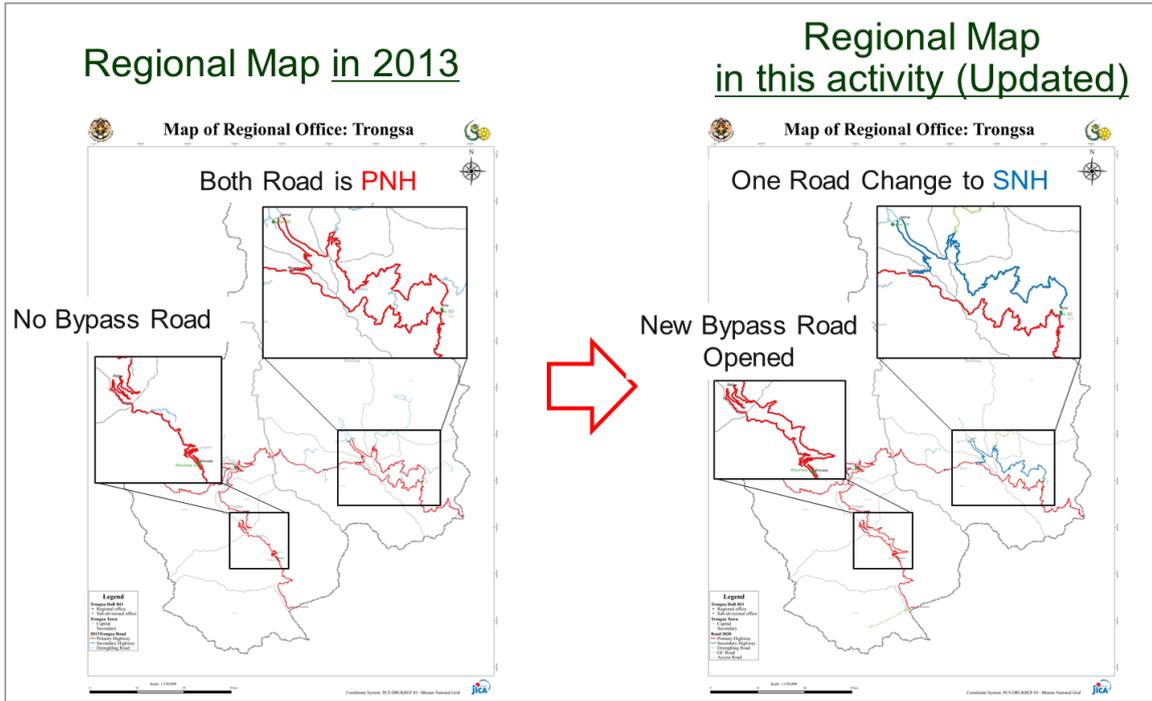
図 3.7-3 トンサ地域事務所の道路線形地図(左図:2013年、右図:本活動で作成(2019年))

- ・道路線形整備と地図化

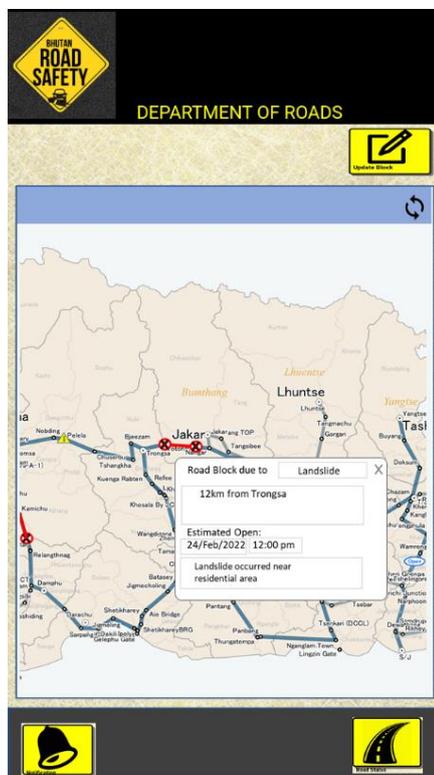
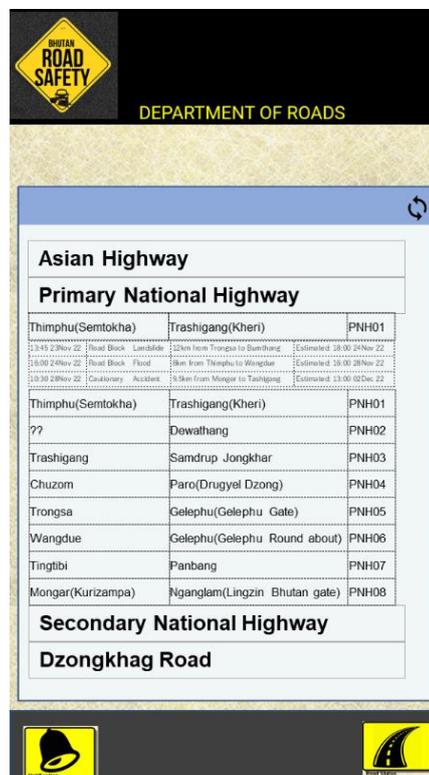
図 3.7-7 スマートフォンインターフェース

本活動では、活動 6-2 で構築した Asset Management GIS database を基にした地図機能を装備した Bhutan Road Safety Application を開発した。
