ミクロネシア連邦  
ポンペイ州ポンペイ港湾公社

# ミクロネシア国ポンペイ港拡張計画 準備調査報告書

2024 年 9 月

独立行政法人  
国際協力機構（JICA）

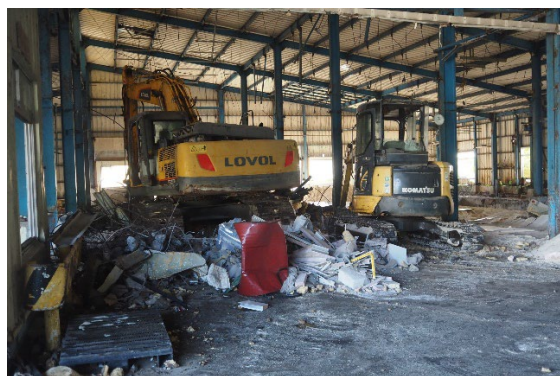
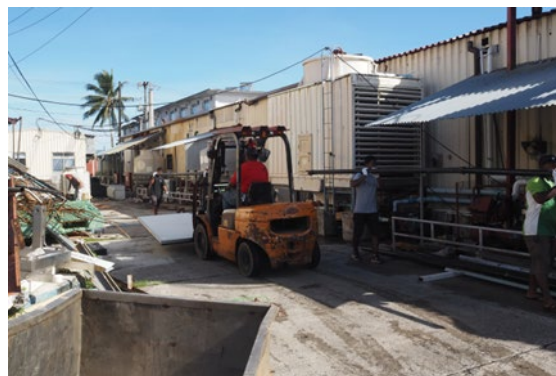
図 1-1-11 改装中の EDA の冷凍倉庫（左：内部、右：外観）

LTFV 社はポンペイ州との漁港内施設利用契約を 2018 年 8 月に 24 年間延長した。比較的長期間の契約であり、事業拡大を目指して港内にあるポンペイ州経済開発局（Economic Development Authority: EDA）が所有する既存の冷凍施設を改修中である。既存冷凍庫の設定温度は $-20^{\circ}\text{C}$ であるが、より低温の $-40^{\circ}\text{C}$ に変更するとともに、凍上（床上げ）を防止するために基礎部分の改修も行っている。また総額 300 万ドルを投じた既存の加工場の改修も進められており、冷凍マグロのロイン、ステーキ加工のためのバンドソー6基を日本から購入している。

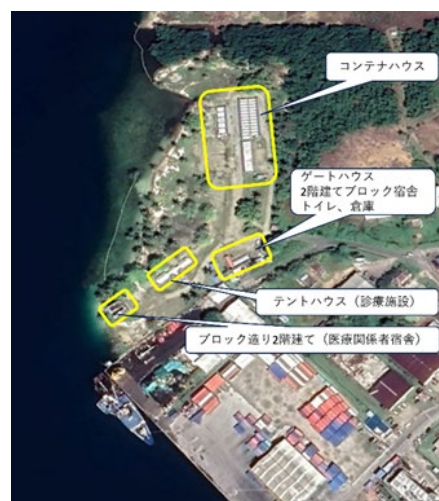
図 1-1-13 プロジェクトサイトの現況

先行調査終了時点で未解決であったプロジェクトサイト（ミスコビーチと呼ばれるリゾート跡地）のリース契約に係る係争は、本件準備調査の開始（2020年7月）時点で完全に解決したが、その後感染が拡大した新型コロナの対策のために、ポンペイ州政府がプロジェクトサイト予定地に隔離施設を設置した。2022年8月に新型コロナ対策の解除に伴い、この隔離施設も閉鎖となったが、施設は終了の後もそのまま残されており、撤去する必要がある。

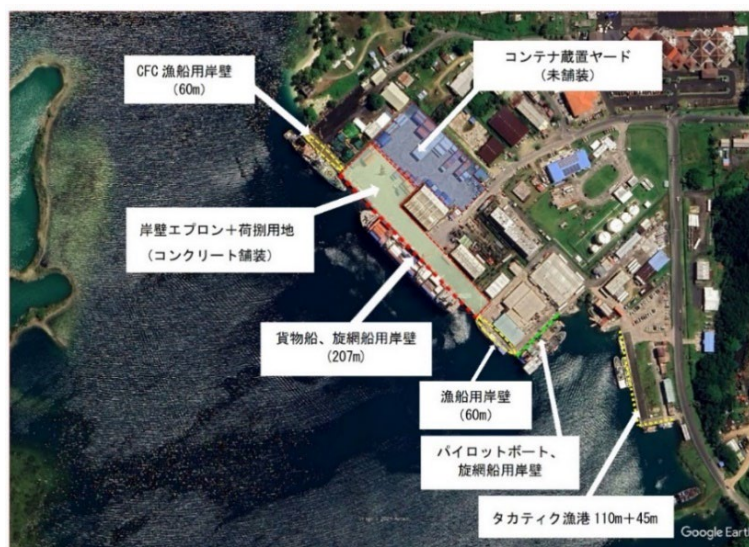
図 2-1-2 ポンペイ港の施設利用状況

ポンペイ港の商港と漁港の施設配置を図 2-1-2 に示す。同港の主埠頭 327 m のうち北端 60 m は漁業会社（Caroline Fishing Corporation）が所有するまき網漁船係留岸壁、南端 60 m は冷凍施設に接続する区域としてフェンスにより区分されている。主埠頭中央の 207 m はコンテナ荷役に使用されるが、コンテナ船が接岸していない時はまき網漁船も係留している。

岸壁のエプロン及び背後のコンテナ荷捌用地はコンクリート舗装が施されているが、空コンテナやコンテナ蔵置ヤードは未舗装である。岸壁エプロン、コンテナ荷捌用地及び背後のコンテナ蔵置ヤードでは民間荷役会社の FSCO がコンテナ貨物を荷捌している。また、コンクリート舗装されたコンテナ荷捌ヤードに隣接して開梱された貨物の保管用に、FSCO が所有するの上屋が 2 棟（1,171 m<sup>2</sup>と 582 m<sup>2</sup>）ある

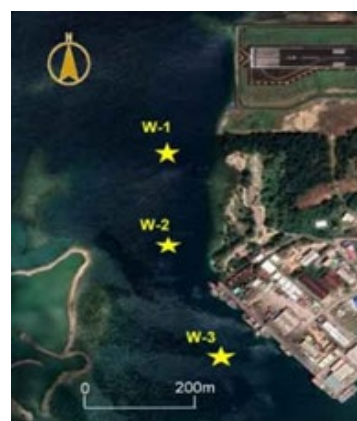
図 2-2-10 流況調査地点

2023 年 4 月 21 日（大潮）、及び 4 月 28～29 日（小潮）に直読式電磁流向流速計で測定した。大潮時には、流向は潮汐の満ち引きに対応して南向き（上げ潮時）と北向き（下げ潮時）を示し、流速は 0.01～0.18 m/sec と遅く、干満差は大潮時でも 1.2 m 程度で比較的小さい。小潮時には、流向は潮汐の満ち引きに対応して南向き（上げ潮時）と北向き（下げ潮時）を示し、流速は 0.01～0.10 m/sec と遅く、干満差は小潮時で 0.4 m 程度で比較的小さい。

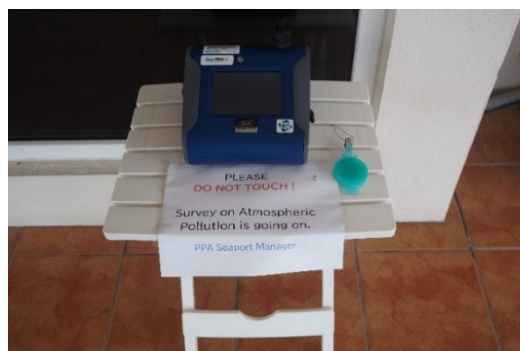
図 2-2-21 大気質観測の状況 (PPA 庁舎 2 階バルコニー)

埠頭背後の PPA 庁舎 2 階のバルコニー及び市内の JOY Hotel の 2 階ベランダでそれぞれ 1 週間の連続観測を行った。図 2-2-21 に PPA 庁舎での計測状況を示す。中央の箱型計測器が微粒子計測ダストトラック II MODEL8530 で、その右の緑色のケースの中に SO<sub>2</sub>、NO<sub>2</sub> を吸着するパッシブサンプラー Handy SONOX が入っている。

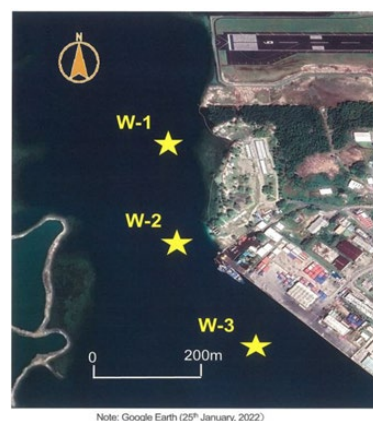
図 2-2-25 水質調査のサンプリング地点

水質のサンプル採取地点は図 2-2-25 に示すプロジェクトサイトの前面 2 地点及び既存埠頭前面 1 地点、計 3 地点である。これら 3 地点の緯度経度は表 2-2-17 に示すとおりである

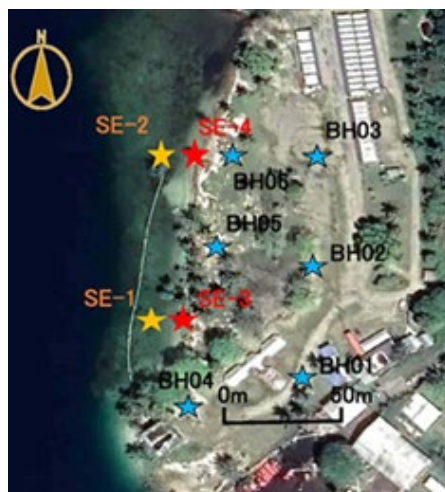
図 2-2-27 サンプル採取位置

表 2-2-25 において、採取位置の名称 (BH1 から BH6) の右に付した数値は、採取した位置の地表からの深さ (m) を示している。全ての採取位置において、地表より 1.0 m より深い位置で採取したサンプルはシルトであり、ヒ素及びニッケルの含有量がオーストラリアの基準値を超えており、クロムも高い値となっている。一方、1.0 m より浅い位置で採取したサンプルはサンゴ砂で、ヒ素、クロム、ニッケルすべての項目で基準値を下回っていることが分かる (BH1 0.5 はサンゴ砂であり、ヒ素が NOAA の基準値を超えているが、他地点のシルトに比べて低い値となっている)。

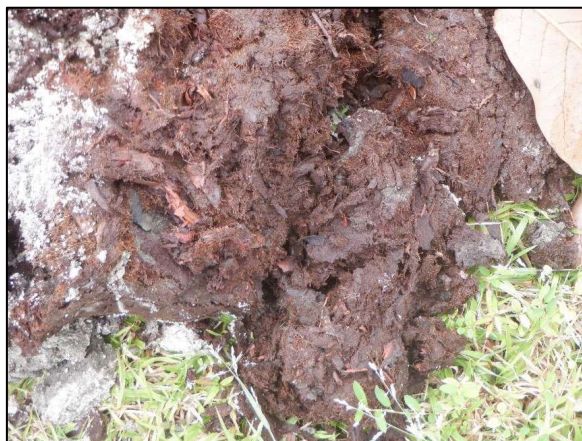
図 2-2-28 シルト層の写真 (BH2 1.0)

このように、陸上部においては地表から厚さ 1 m の砂層の下に 3 種の重金属を含む層があることが分かる。この場所を知る人の話によれば、ミスコビーチと呼ばれるリゾート施設が作られる以前はマングローブ林であり、リゾート開発時に切り倒したマングローブを砂で覆ってリゾート地にしたとのことである。従って、このシルト層に含まれる重金属は、この場所に生えていたマングローブに含まれていたものであり、それが腐植土となっていると考えられる (図 2-2-28 参照)。

浚渫予定区域内の 2 地点においてサンゴ礁の表層の底質（砂、枝サンゴ、サンゴ塊）に基準値を超える重金属が含まれていないことが判明し、マングローブの腐植土が重金属の供給源である可能性が高いことが明らかとなった。追加調査ではサンゴ礁内部のサンプルは採取しておらず、浚渫の対象区域の深層にシルト層が含まれていないことを確認することが不可欠である。

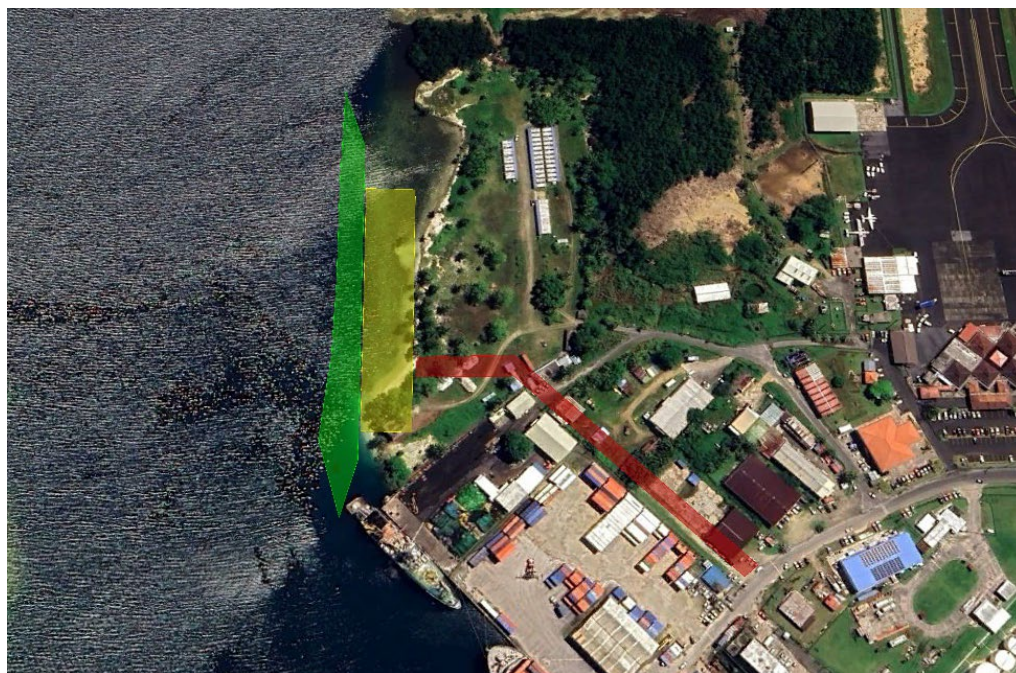
図 3-2-1 新岸壁の平面計画コンセプト図

図 3-2-1 に新岸壁の平面計画コンセプトを示す。
