ペルー共和国
原油流出対応に係る体制能力強化
報告書

2025年8月

独立行政法人
国際協力機構（JICA）
一般財団法人海上災害防止センター

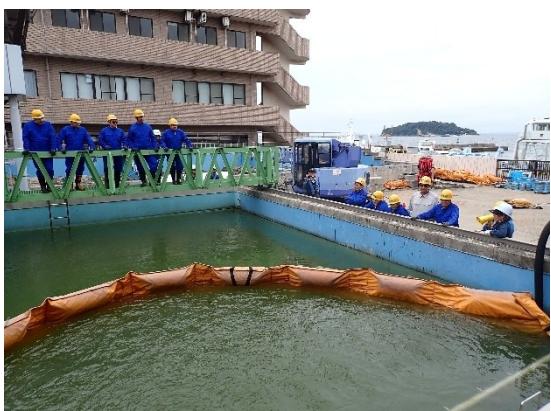
写真 12 実習：訓練水槽実習（B型潜り抜け）
(2025年5月27日 2日目)

「訓練水槽実習」では、造波・表層流を作り出すことのできる水槽内に、B 型オイルフェンス（国土交通省の型式認定品であり、ペルーの民間油防除会社は同種サイズのオイルフェンスを保有）を波と潮流を直角に受けるように U の字型に展張した。この場合、容易に模擬浮遊油がオイルフェンスの下方を潜り抜けて油保持性能が減ずる。オイルフェンスを波や表層流に対し角度を持たせた展張形状に変更した場合（直線・L の字）、模擬浮流油は潜り抜けることはなく、表層流の流れによりオイルフェンス展張基部に模擬浮流油が集まる 것을観察、体験した。

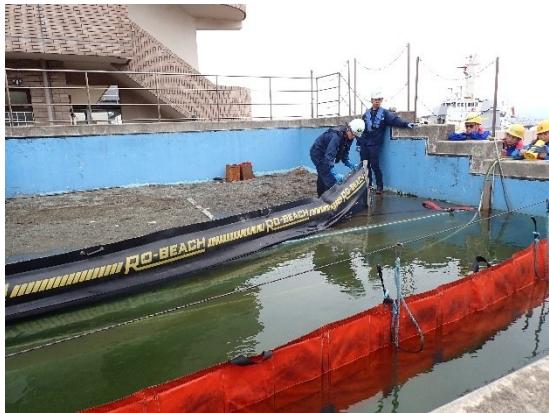
写真 17 実習：ビーチブーム他展張
(2025年5月27日 2日目)

「ビーチブームの展張」実習では、ビーチブームという砂浜に密着し潮の干満にも追従する特別なオイルフェンスを使った展張を行った。ビーチブームは横長の 3 つの三角柱で構成される細長い形状（1 スパンが約 16m から 20m）で、各三角柱は空気または水を充填できる気室となっている。上の気室には空気を充填し浮力を生み出し、下の 2 つの気室には海水を充填し重りにする。潮が満ちてくると、上部の気室が浮体となり下部の重りと均

衡をとり海面に浮くが、潮が引くと砂浜に密着する構造となっている。MDPCは、ビーチブームはペルーの海岸線でのオイルフェンス展張に最適な資材として、本研修でその有効性を紹介した。なおビーチブームの展張と、トレイルブーム（転倒防止補助ロープのついた衝立型オイルフェンス）の展張は、人工海岸の水槽を用いて展張した。

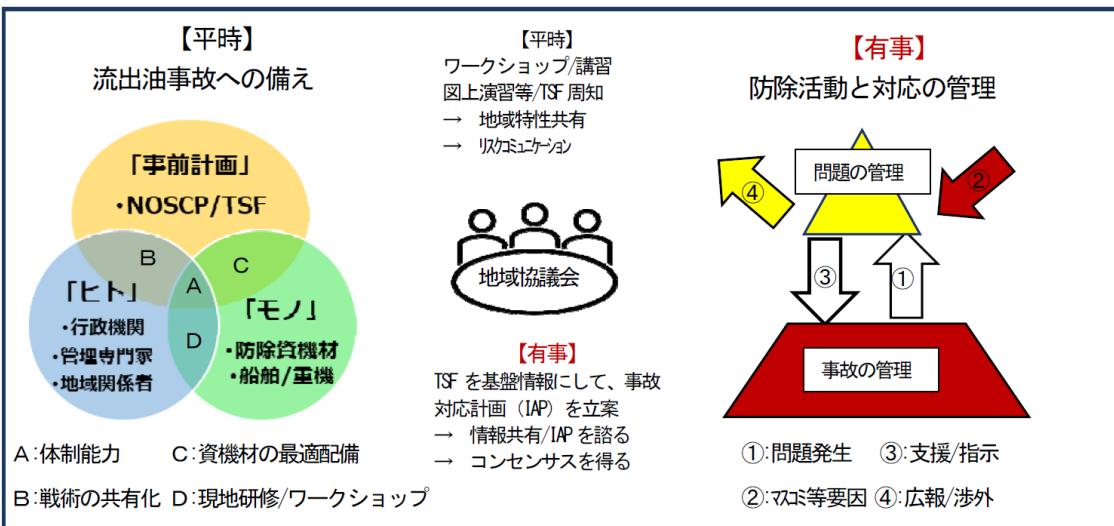
図1 プロジェクト実施の基本方針と流出油対応に係る基本構造

本邦国別研修事業においては、上図の基本方針である「ヒト」「モノ」「事前計画」の三位一体となった強化方策のうち、「ヒト」「事前計画」を強化・構築することが重要である。ペルー国土の西側は水深が深く水の冷たい、南から北に流れる海流（ペルー海流/フンボルト海流）が流れる大海に面しており、海鳥の生息地やよい漁場となっている。また生態系の豊かなことから Isla Pescadore 島を中心とした鳥類保護域を有している。このため IMO 訓練カリキュラムを基礎に、水深が深く油を囲い込むために使用するオイルフェンスの展張が難しい海域で、どのような油防除手法が考えられるか理解させ体験させることとした。このような観点から本件プロジェクトを進めることにより、ペルーの地理的特徴に合った効果的かつ効率的な流出油対応体制（ヒト）が構築される。

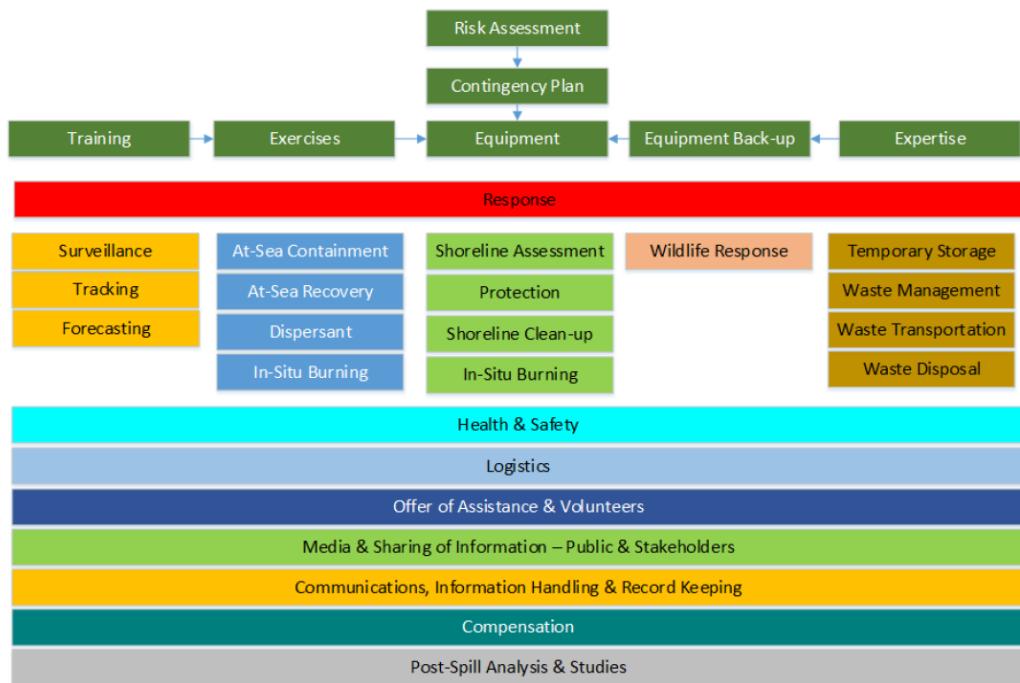
図2 流出油事故への準備及び対応における考慮すべき要素

図2の概要は、流出油事故が発生することを前提とした「準備」段階で考慮すべき要素、実際に流出油事故が発生した場合、海上、沿岸で考慮すべき防除手法の要素、及び事故対応活動（現場及び対策本部等）の全般で考慮すべき要素が下表のとおり記載されている。

各 IMO モデルコースのカリキュラムは、表 3 に記載された考慮すべき要素を全般的に「広く浅く」教示するカリキュラムであるとともに、各レベルによって「狭く深く」要素を絞って解説するカリキュラムになっている。

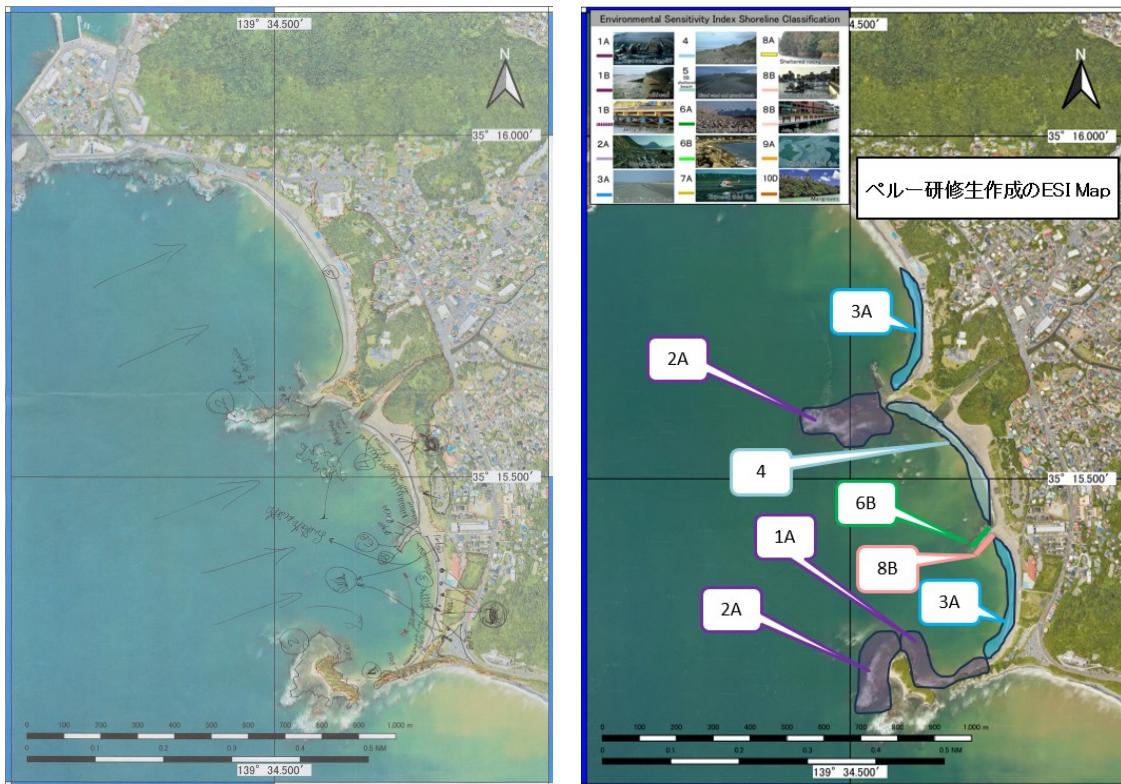
図3 (左) ペルー研修員が作成した葉山の海岸の ESI Map

まず踏査した海岸線をESIの指標に基づき、区分けしESI Map（図1と図2）を作成した。

上記指標にあるように数字の小さい海岸線は環境脆弱性の観点からみて、波浪の影響が強く油が漂着したとしても、比較的短時間で剥がされる、汚染が少ない状況になりやすい海岸線であり、一方で油防除作業がしにくい、危険が伴う海岸線となる。砂浜はアクセス

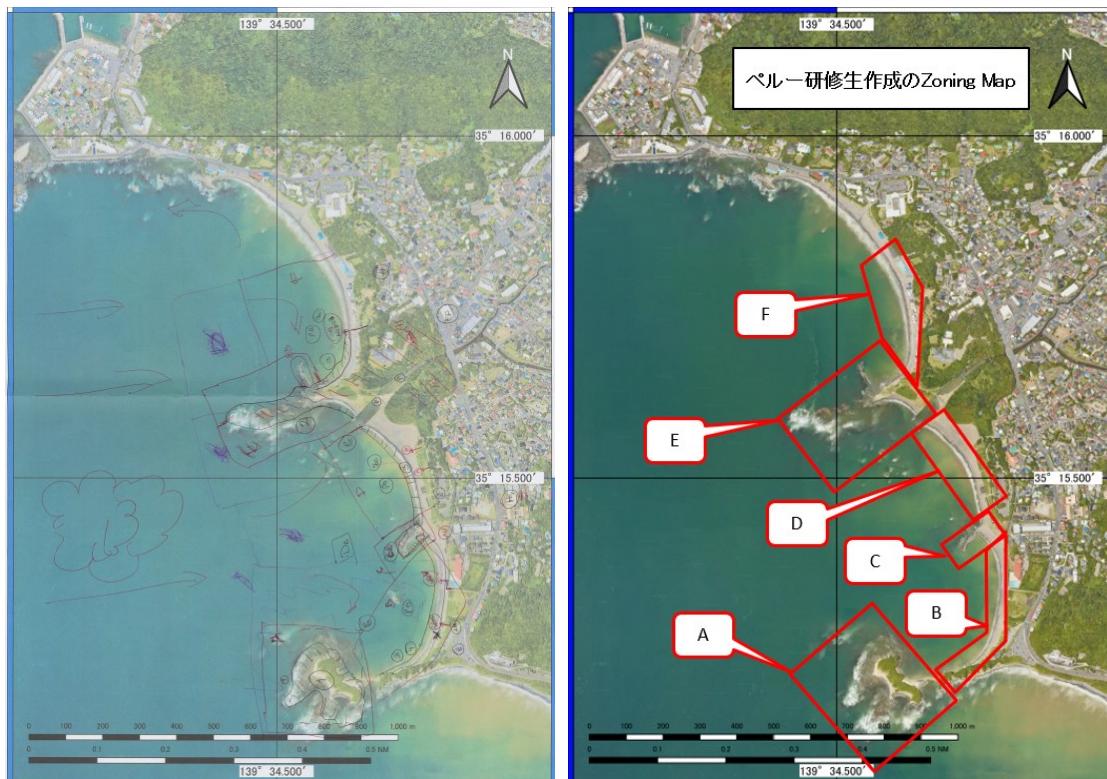
図 5 (左) ペルー研修員が作成した葉山の海岸の Zoning Map

海岸線を踏査した状況から、区分け・Zoning を以下の図 2 のように作成した。

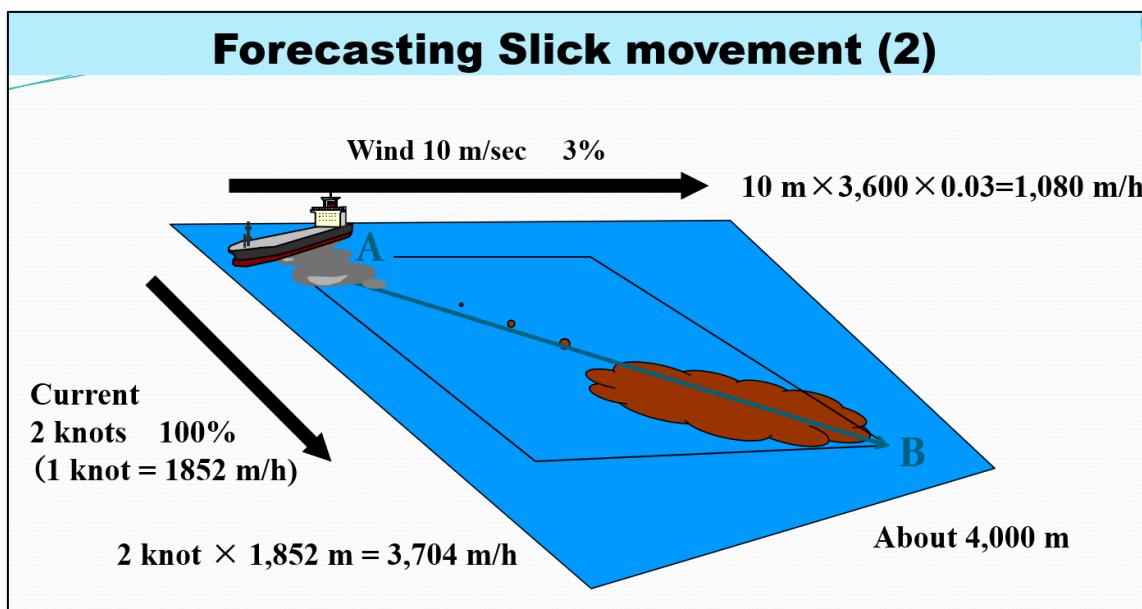
図 7 流出油の移動計算式

2022年1月にペルーで発生した原油流出事故と同じ流出源（カヤオ憲法特別市ベンタニアージャ区の沖合約4kmに所在する原油受け入れブイ周辺）から、原油が継続的に流出しペルー海流に乗り流出油は発生源から北に向かって流出するシミュレーションを作成した。なおシミュレーションは、IMOの策定した基本的な油防除訓練カリキュラムでも紹介されている海上浮遊油の移動計算式に基づいて作成した（図7参照）。海上に流出した油はその海域における潮流の流向流速に100%の影響を受けて移動し、その海域で吹いている風の風向風速に3%の影響を受けることがIMOの過去の調査から解析されている。よって、流出油シミュレーションの作成には、この計算式を用いた。例えば下図7のように事故発生現場の風速が10m/sの場合、1時間後に浮遊油が到達する場所は流出源から風下側に $10\text{m/s} \times 3,600\text{s} \times 3\% (0.03) = 1,080\text{m}$ 離れた場所となる。また、潮流が2 knot だった場合 1 knot は $1,852\text{m/h}$ なので、1時間後に浮遊油が到達する場所は流出源から潮流の流れて行く方向に $2 \times 1,852\text{m/h} \times 1\text{h} = 3,704\text{m}$ 離れた場所となる。潮流と風の両方の移動ベクトルを合成した分だけ浮遊油は移動することになる。演習のシナリオとして流出油量はペルーで発生した事故よりも少ない流出量 100kl とした。
