| 2. | <b>Apêndice A Estudo de caso de Nova Friburgo-RJ</b> | <b>付録 A ノバフリブルゴ市に於けるケーススタディ</b> |
| 4. | O presente estudo de caso consiste em uma aplicação prática da metodologia descrita no Manual Técnico de Concepção de Intervenções para Fluxo de Detritos (versão revisada). | 本ケーススタディは、『土石流捕捉・対策工計画技術マニュアル（改定版）』に記載されている手法の実践的な応用である。 |
| 6. | Este Apêndice apresenta um estudo de caso referente a uma das várias ocorrências de fluxo de detritos registradas no município de Nova Friburgo/RJ entre os dias 11 e 12 de janeiro de 2011. | 本付録は、2011 年 1 月 11 日から 12 日にかけてノバフリブルゴ市内で記録された複数の土石流の中から、一ヶ所を対象としたケーススタディを紹介する。 |

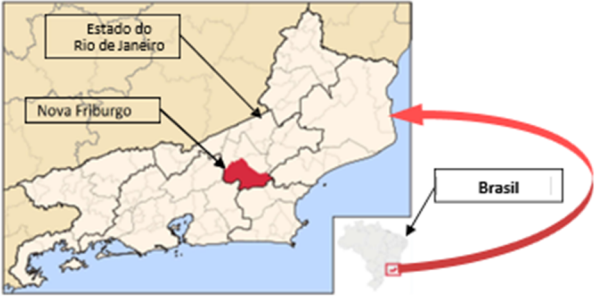
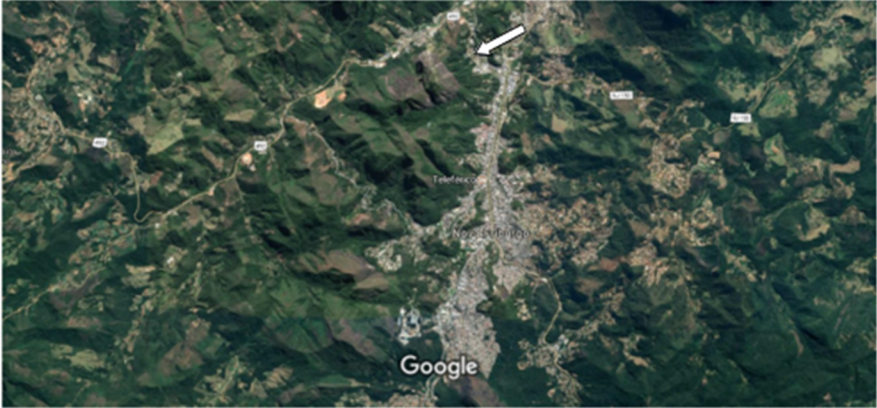
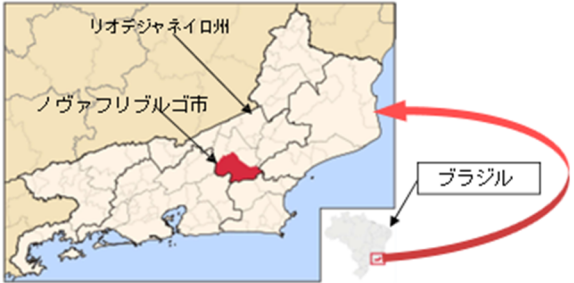
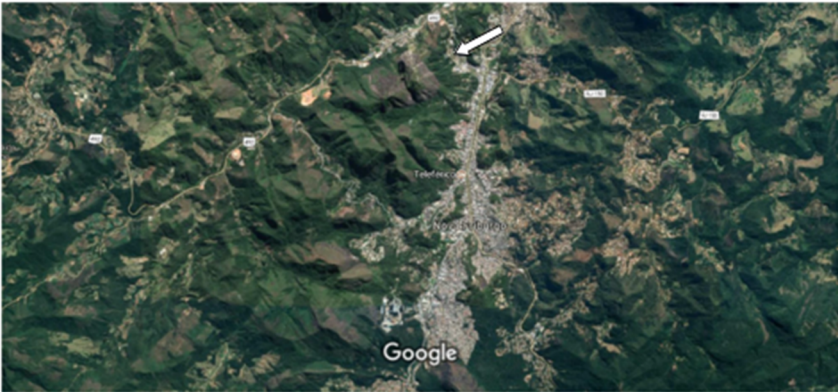
| 70. | A área-objeto se localiza à 4,5 km do centro da cidade de Nova Friburgo e a bacia hidrográfica onde ocorre os fluxos de detritos pertence ao Morro de Pedra Branca. | 対象区域は、ノバフリブルゴ市の中心部から 4.5 キロ離れ、土石流が発生する流域はペドラブランカ丘に位置する。 |

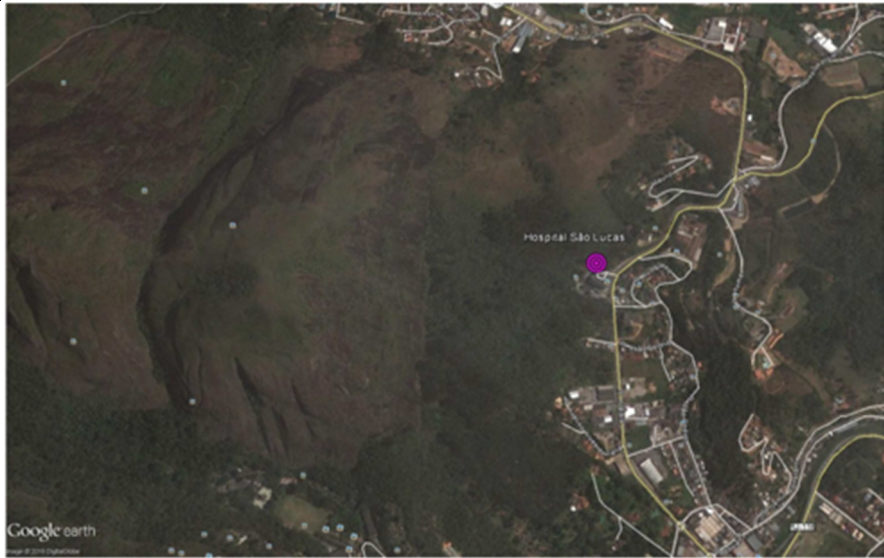
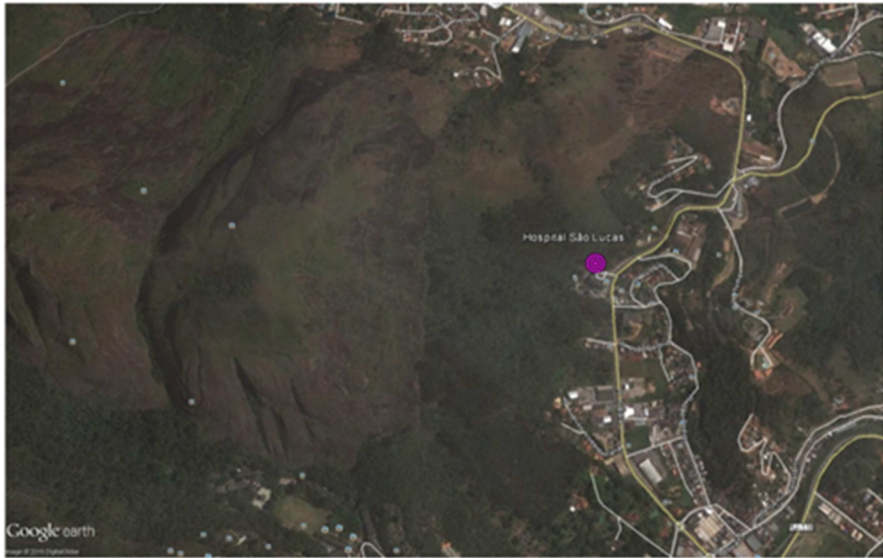
| 88. | Figura 2.1 – Vista superior do Morro duas Pedras em 12/10/2010 – antes do evento | 図 2.1 ドラスペドラス丘の空中写真、災害前、2010 年 10 月 12 日撮影 |

| 84. | A Figura 2.4 apresenta a encosta do Morro Das Pedras, no mês de outubro de 2010, antes do evento das fortes chuvas dos dias 10 e 11 de janeiro de 2011. | 2011 年 1 月 10 日、11 日の豪雨前、2010 年 10 月に撮影したドラスペドラス丘の写真は図 2.4 に示す。 |

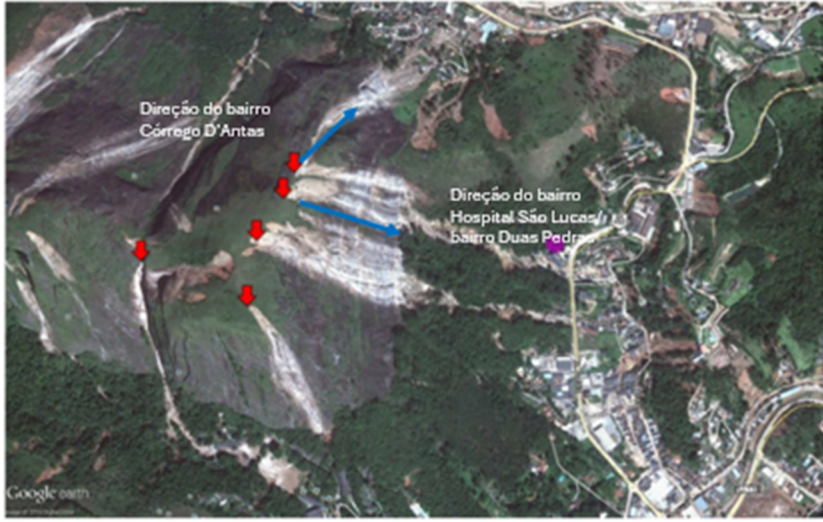
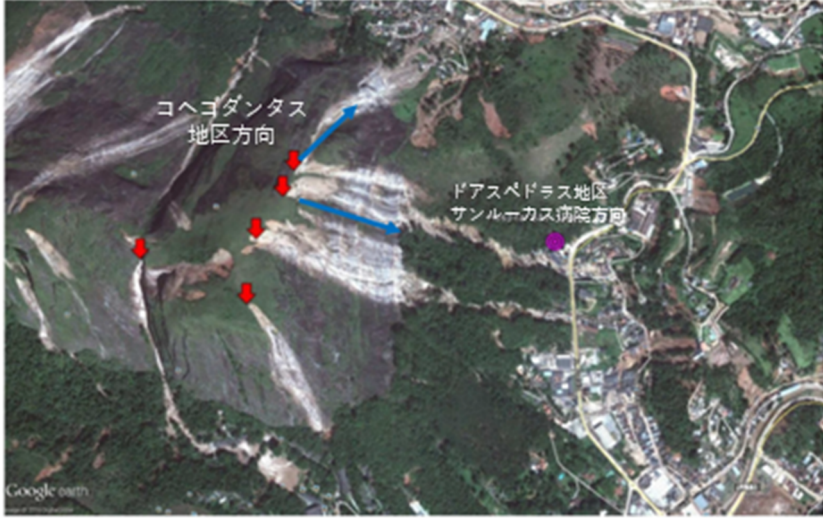
| 86. | Observam-se cicatrizes deixadas na encosta com coloração esbranquiçada, tornando visível a trajetória de vários fluxos de detritos na área (cujos pontos de partida estão marcados com setas vermelhas). | 斜面に残された白い痕跡が見られ、この地域内で発生した複数の土石流経路が明示されている（発生源を赤い矢印で示している）。 |
| 87. | As setas em azul indicam a trajetória dos fluxos que seguiram em direção ao hospital São Lucas e a vertente que seguiu no sentido do bairro Córrego D'Antas. | 青い矢印は、サンルーカス病院方向へ流下した土石流およびコヘゴダントラス地区側へ流れた経路を示す。 |
| 91. | Figura 2.2 – Vista superior do Morro duas Pedras em 19/01/2011 – após o evento | 図 2.2 ドラスペドラス丘の空中写真、災害後、2011 年 01 月 19 日撮影 |

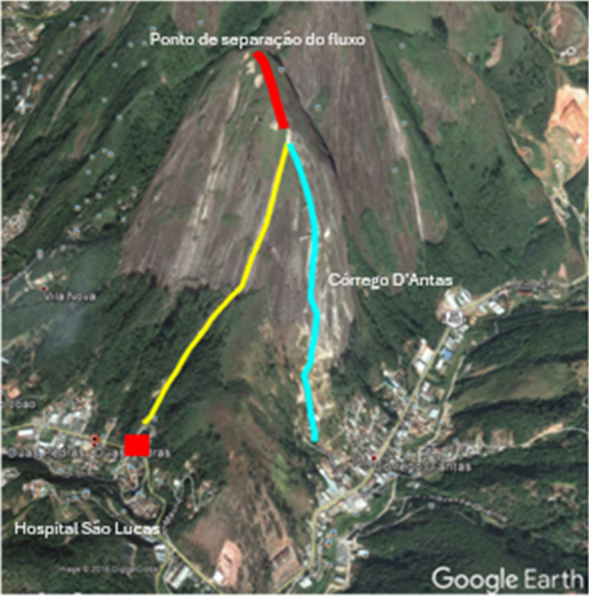
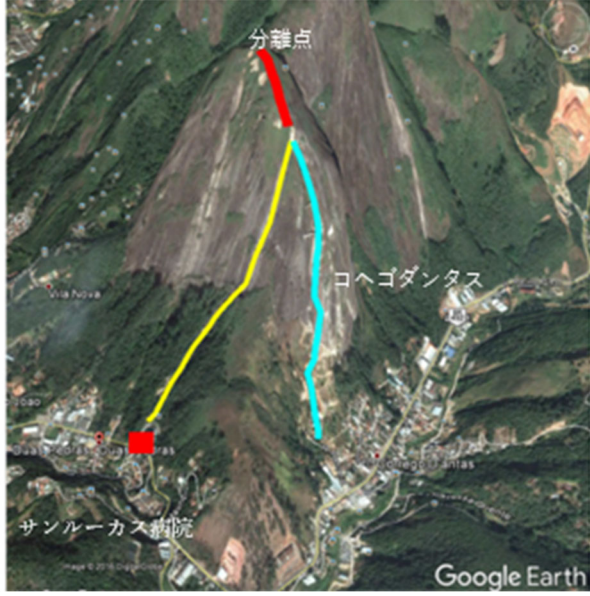
| 100. | A Figura apresenta uma marcação da trajetória do fenômeno descrito indicando com a linha vermelha o trecho em comum de iniciação do fluxo e com as linhas amarelas e azul as vertentes deflagradas após o ponto de separação do fluxo inicialmente mobilizado. | この図は、上記に説明した現象の経路を示しており、赤線で共通の発生区間を、黄線および青線で最初に移動した土石流が分離した後の渓流を示している。 |
| 101. | Figura 2.3 – Caracterização do fluxo de detritos ocorrido na área | 図 2.3 当地域で発生した土石流の特徴 |

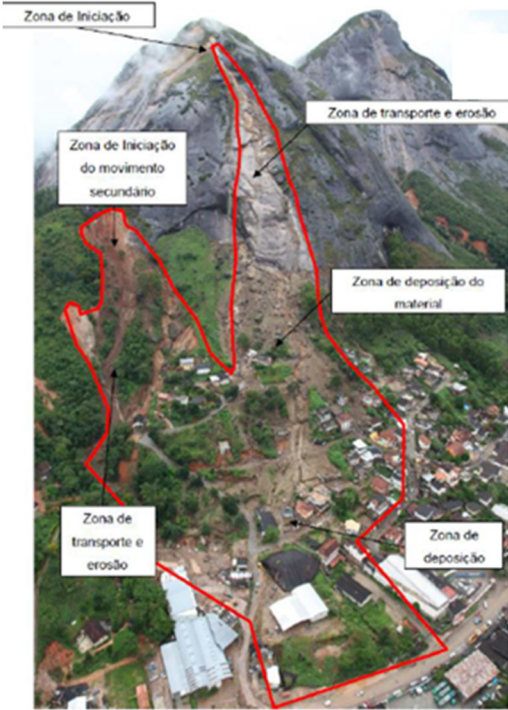
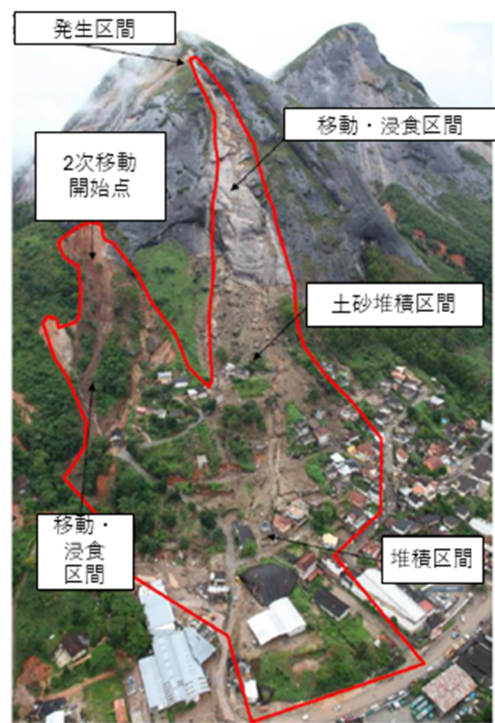
| 105. | A Figura apresenta o local do evento com as identificações das zonas notáveis da trajetória do fluxo de detritos. | 図は、土砂流経路の重要な区間を示したものである。 |
| 106. | Figura 2.4 – Zonas de iniciação, transporte e deposição do fluxo de detritos | 図 2.4 – 土砂流の発生区間、運搬区間および堆積区間 |

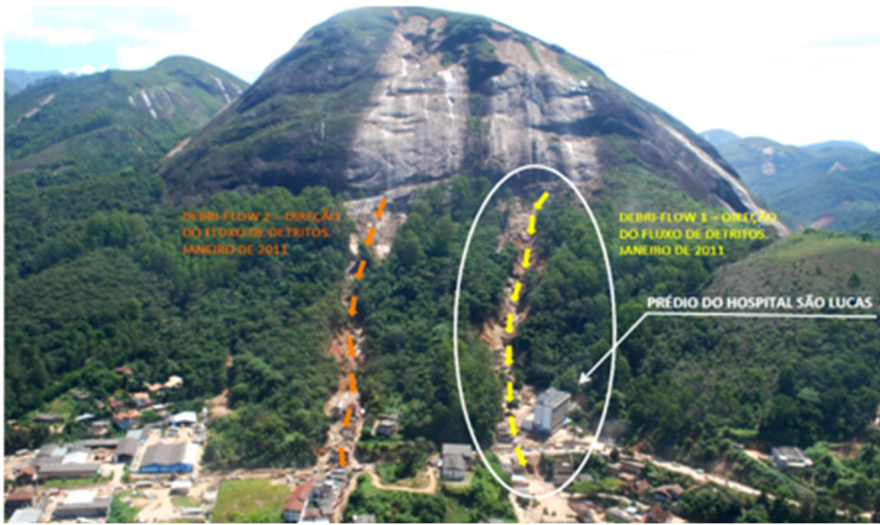
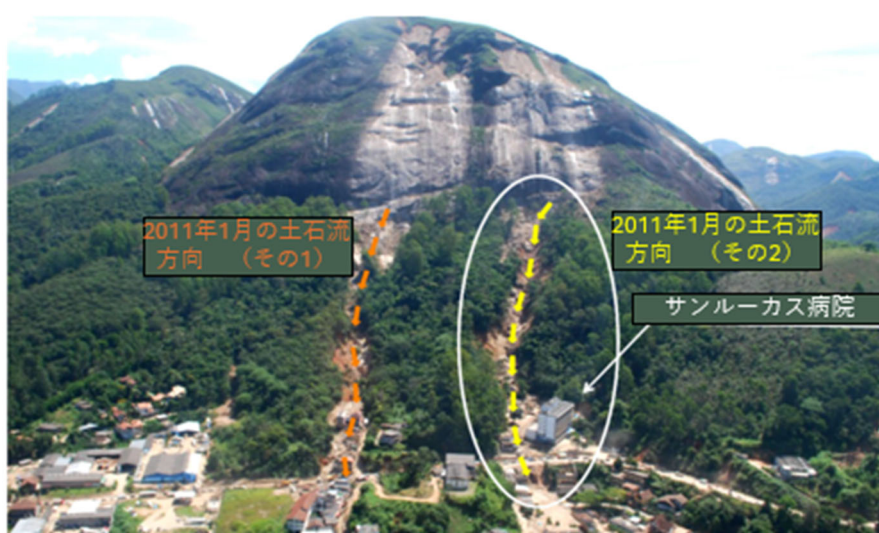
| 3. | Figura 2.5 Vista aérea com a indicação de diversas cicatrizes referentes à fluxos de detritos ocorridos em Nova Frigurgo/RJ | 図 2.5 ノバフリブルゴ市で発生した土石流の痕跡を表す空中写真 |

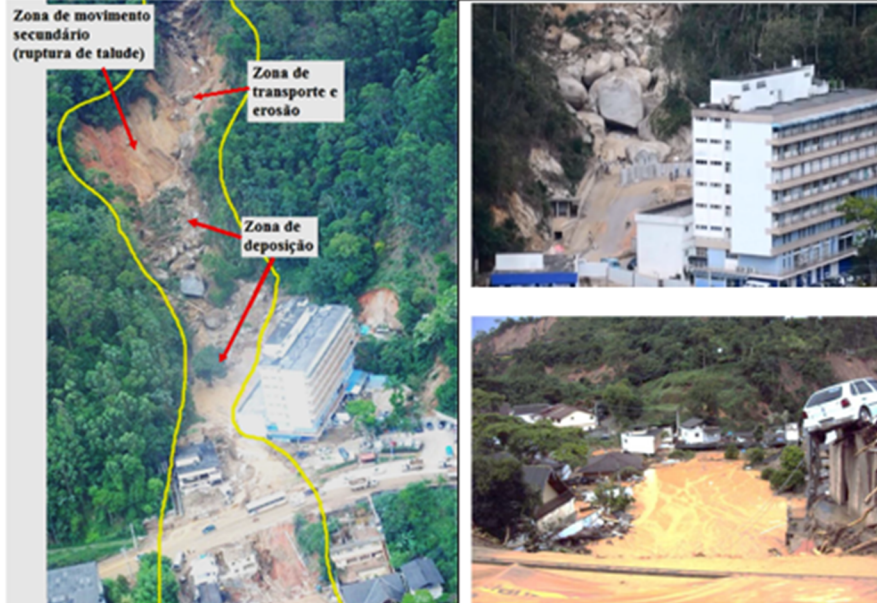
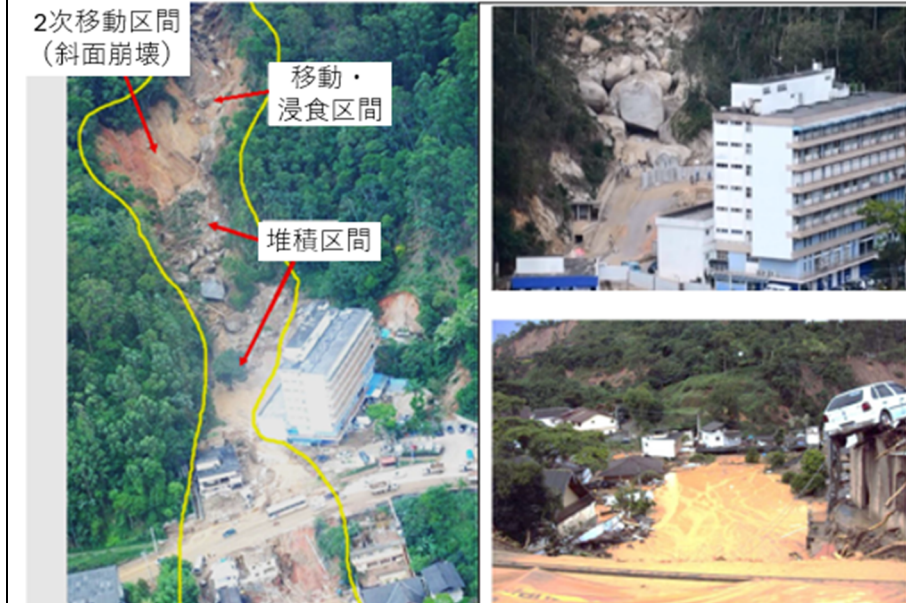
| 6. | Figura 2.6 – Vista aérea de fluxos ocorridos em Nova Friburgo | 図 2.6 ノバフリブルゴ市で発生した土石流の痕跡 |

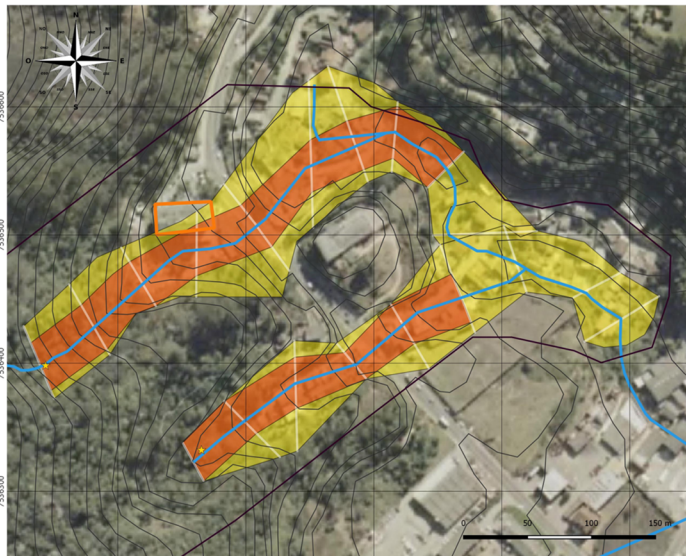
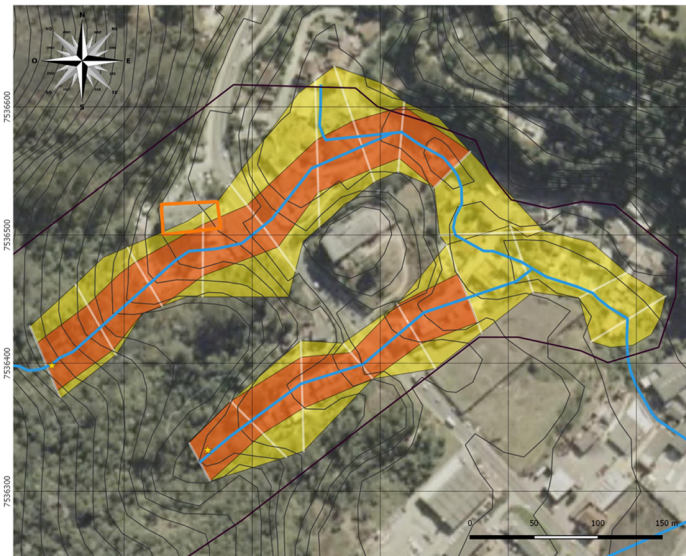
| 11. | Figura 2.7 – Mapeamento de perigo a movimento de massa do tipo fluxo de detritos - São Lucas | 図 2.7 土石流ハザードマップ (サンルーカス) |
| 12. | <p>MAPEAMENTO DE PERIGO À MOVIMENTOS DE MASSA DO TIPO FLUXO DE DETRITOS - ÁREA PILOTO 03 - HOSPITAL SÃO LUCAS</p> <p>Legend</p> <ul style="list-style-type: none"> <li>Área Piloto 03</li> <li>Pontos_de_depositao</li> <li>Curvas de Nível (5m)</li> <li>Hidrografia</li> </ul> <p>Classificação das Áreas de Perigo</p> <ul style="list-style-type: none"> <li>ACRA</li> <li>APRA</li> <li>Hospital São Lucas</li> </ul> <p>DATUM HORIZONTAL SIRGAS 2000<br/>1/ 2.500 - Folha A4</p> <p>Nova Friburgo, Março de 2017</p> | <p>MAPEAMENTO DE PERIGO À MOVIMENTOS DE MASSA DO TIPO FLUXO DE DETRITOS - ÁREA PILOTO 03 - HOSPITAL SÃO LUCAS</p> <p>Legend</p> <ul style="list-style-type: none"> <li>Área Piloto 03</li> <li>Pontos_de_depositao</li> <li>Curvas de Nível (5m)</li> <li>Hidrografia</li> </ul> <p>Classificação das Áreas de Perigo</p> <ul style="list-style-type: none"> <li>ACRA</li> <li>APRA</li> <li>Hospital São Lucas</li> </ul> <p>DATUM HORIZONTAL SIRGAS 2000<br/>1/ 2.500 - Folha A4</p> <p>Nova Friburgo, Março de 2017</p> |

| 10. | <p>O mapa de perigo para fluxo de detritos do talvegue ao lado do Hospital São Lucas foi elaborado com base no “Manual de Mapeamento de Perigo e Risco a Movimentos Gravitacionais de Massa”, conforme demonstra a figura 2.7. O ponto de início do espraçamento foi definido no começo da deposição do fluxo ocorrido em 2011; a extremidade jusante do movimento ficou no ponto em que a inclinação do leito chega a 2°. No referido mapa, o perímetro hachurado em amarelo representa altitude relativa de 5m em relação ao ponto mais profundo do leito, demonstrando assim a área em que existe a possibilidade de espraçamento do fluxo de detritos. Já o perímetro em vermelho, cuja medida se dá a partir do meio do leito do talvegue, até a distância de 25m para cada margem, totalizando 50m, representa no mapa a área em que há grande possibilidade de ocorrerem danos especialmente severos.</p> | <p>“Manual de Mapeamento de Perigo e Risco a Movimentos Gravitacionais de Massa”に基づき、サンルーカス病院付近の溪流の土石流ハザードマップを図 2.7 のように作成した。土石流の氾濫開始点は 2011 年災害時の土石流が堆積し始めた地点とし、土石流の下流端は河床勾配 2° の地点とした。図中の黄色の範囲は、最深河床から比高 5m までの範囲に相当する、土石流が氾濫する可能性があるエリアを示したものである。赤色の範囲は、河道の中心から片側 25m、合計 50m 幅の、特に著しい被害が発生する可能性が高い範囲を図示したものである。</p> |
