Anexo J

*Situación Actual de la Participación
Ciudadana*

Anexo K

*Estudio sobre la Gestión de
Información*

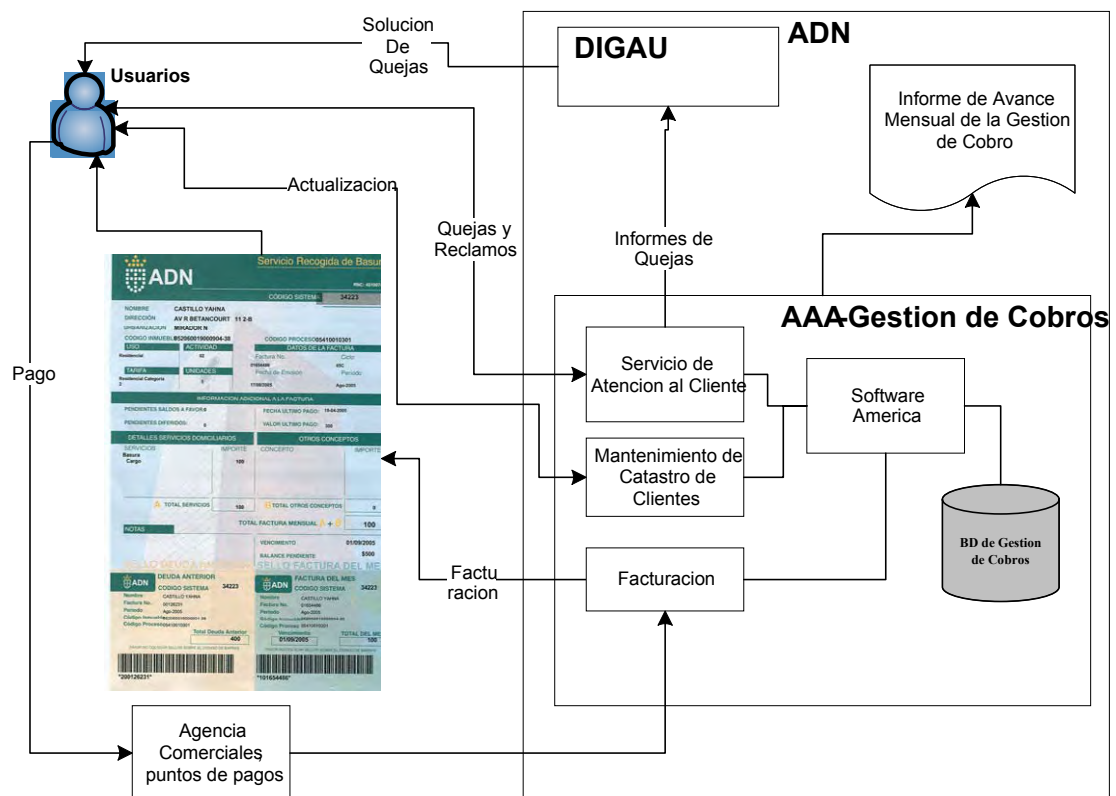
Figura K-4: Esquema General de la Gestión de Cobro

La gestión de cobro es realizada por una empresa privada, AAA Dominicana, mediante el sistema de gestión comercial “Software América”, desarrollado en Oracle. En la siguiente figura se muestra el esquema general de la gestion de cobro:

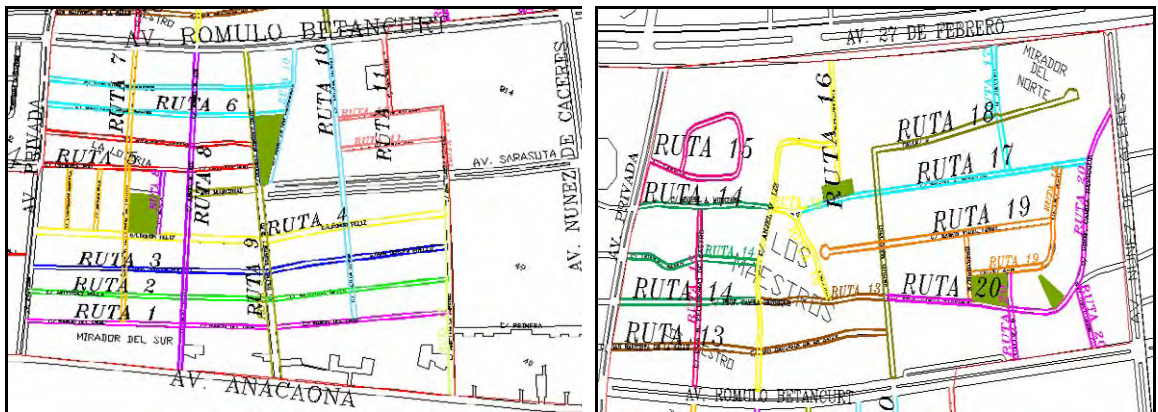
Figura P-18: Rutas de Barrido 1 al 20

Sobre la base de las características impuestas al servicio se diseñaron un total de 33 rutas las cuales se muestran en la figura siguiente:
