## **5 QUALIDADE DA ÁGUA DA REPRESA BILLINGS E DO BRAÇO DO RIO GRANDE**

### **5.1 Condição da qualidade da água com base nos estudos existentes**

#### **5.1.1 Pesquisa da CETESB**

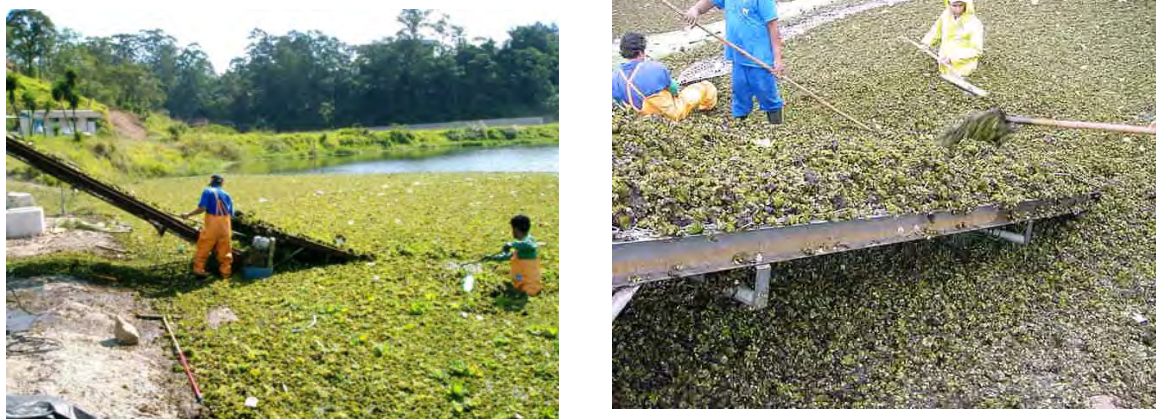
**Foto 5.1.2 Trabalho de eliminação das macrófitas que cresceram de Maio a Outubro de 2004**

Esses trabalhos de eliminação das plantas aquáticas, antes eram efetuados com força braçal, necessitando de 20 a 30 pessoas. Porém, atualmente como mostra a foto, com a instalação de uma esteira rolante, o trabalho é efetuado com 2 a 3 pessoas. As plantas aquáticas eliminadas são utilizadas como adubo ou ainda jogadas no depósito de lixo.

As plantas aquáticas que cresceram no Braço Rio Grande, foram arrastadas pelo vento da cabeceira na região de Ribeirão Pires, o lado da serra, em direção do local de captação de água, e todo ano se acumulam na zona das águas que fica entre a ponte e o sifão. A área atingida pelo surgimento das plantas aquáticas, alcançou seu pico neste ano, em torno de 50.000 metros quadrados mas, em 2004 foi de 150.000 metros quadrados, 3 vezes o desse ano.

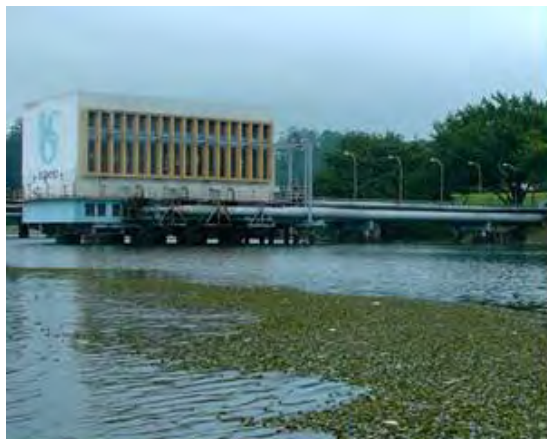
**Foto 5.1.3 Plantas aquáticas no local de captação de água (02 / 09 / 2005)**

A situação flutuante das plantas aquáticas no local de captação da água e também, onde está instalada a esteira rolante para retirada das algas, em setembro de 2005, estava bem menos que anteriormente, como mostra a foto abaixo. Todos os anos a partir de setembro as plantas aquáticas aparecem menos, e em outubro, desaparecem quase que por completo. Pode se dizer que isso acontece pois, entre os meses de setembro e outubro, tem início a época de chuvas e o nível das águas acaba subindo.

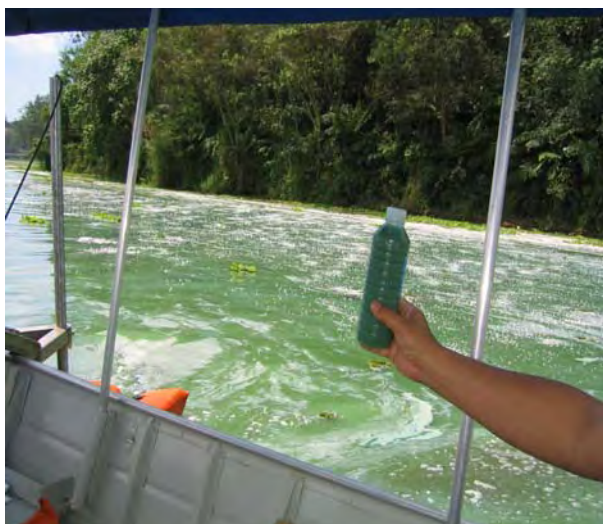
(No ponto RGDE-3 em 14 de janeiro de 2006)

É apresentada a relação TN-TP na **Figura 5.3.10 (1)** para observar o nível de eutrofização do braço do Rio Grande (como referência foram incluídos os dados da qualidade da água dos principais lagos e pântanos do Japão). Acredita-se que a eutrofização, no braço do Rio Grande, não esteja tão avançada comparando com a represa Billings. Mas a qualidade da água no ponto de monitoramento a jusante onde o Rio Grande aflui (RGDE-3) apresenta um estado extremamente provável para a floração de Algas (Algae Bloom). De fato, durante as medições de profundidade do dia 14 de janeiro de 2006, foi detectada uma grande quantidade de florações nos pontos de afluência do Rio Grande.

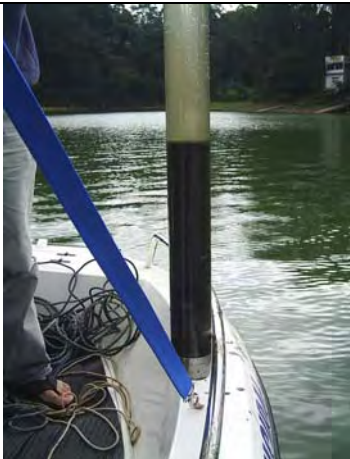
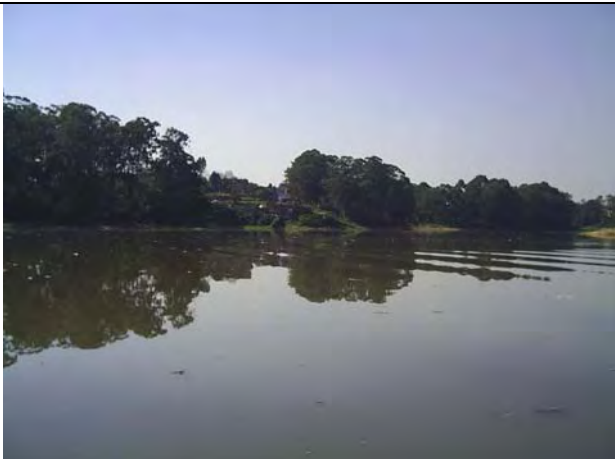
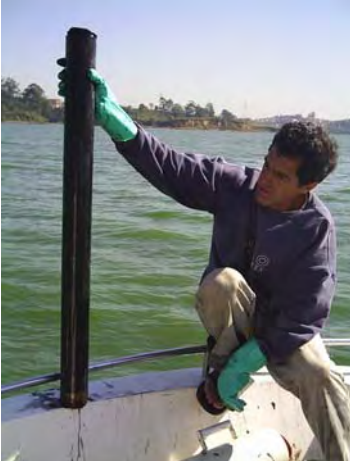
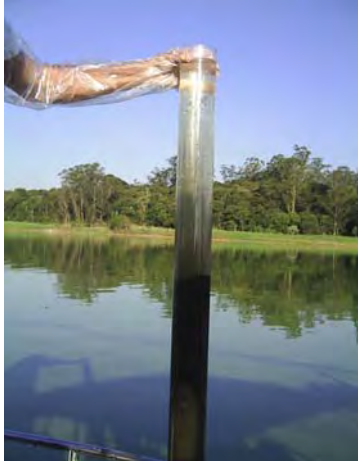
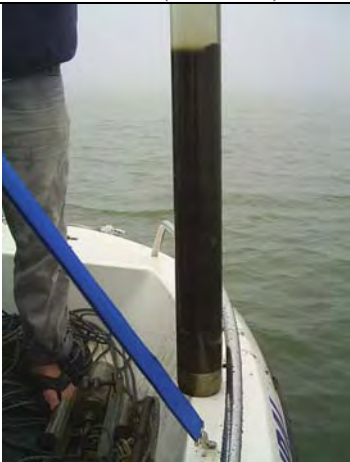
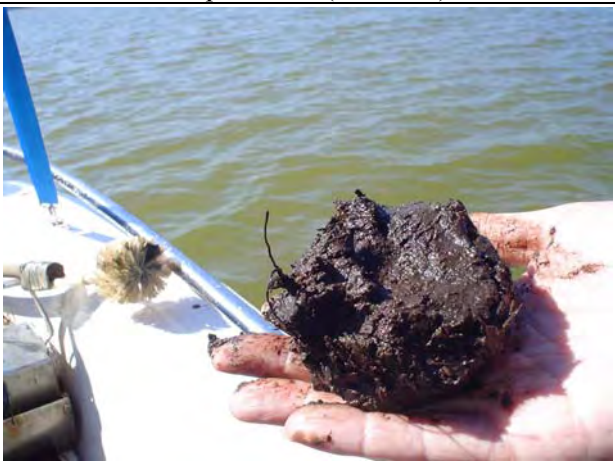
**Foto 5.3.1 Pesquisa do lodo sedimentado nos braços do Reservatório Billings**

O grupo de pesquisa da JICA encarregou o Prof. Antonio A. Mozeto, da Universidade de São Carlos, de pesquisar o estado do lodo sedimentado, empregando coletores tipo "core sampler" de acrílico no canal intermediário do Reservatório Billings, na jusante do Rio Grande e nos braços do Alvarenga, Taquacetuba, Capivari e Rio Pequeno, durante os dias 11 a 13 de julho de 2006 (vide **Figura 5.3.16** e **Foto 5.3.1**). Usando estes resultados, foi estimada a situação da

sedimentação do lodo nos demais braços. A **Figura 5.3.17** apresenta o volume de lodo sedimentado no Reservatório Billings e no braço do Rio Grande, com os dados da medição e da estimativa acima. Segundo isso, o volume de lodo sedimentado é de 47 milhões m<sup>3</sup> no Reservatório Billings e de 5 milhões m<sup>3</sup> no braço do Rio Grande, com espessura média de 51 cm e 34 cm, respectivamente.
