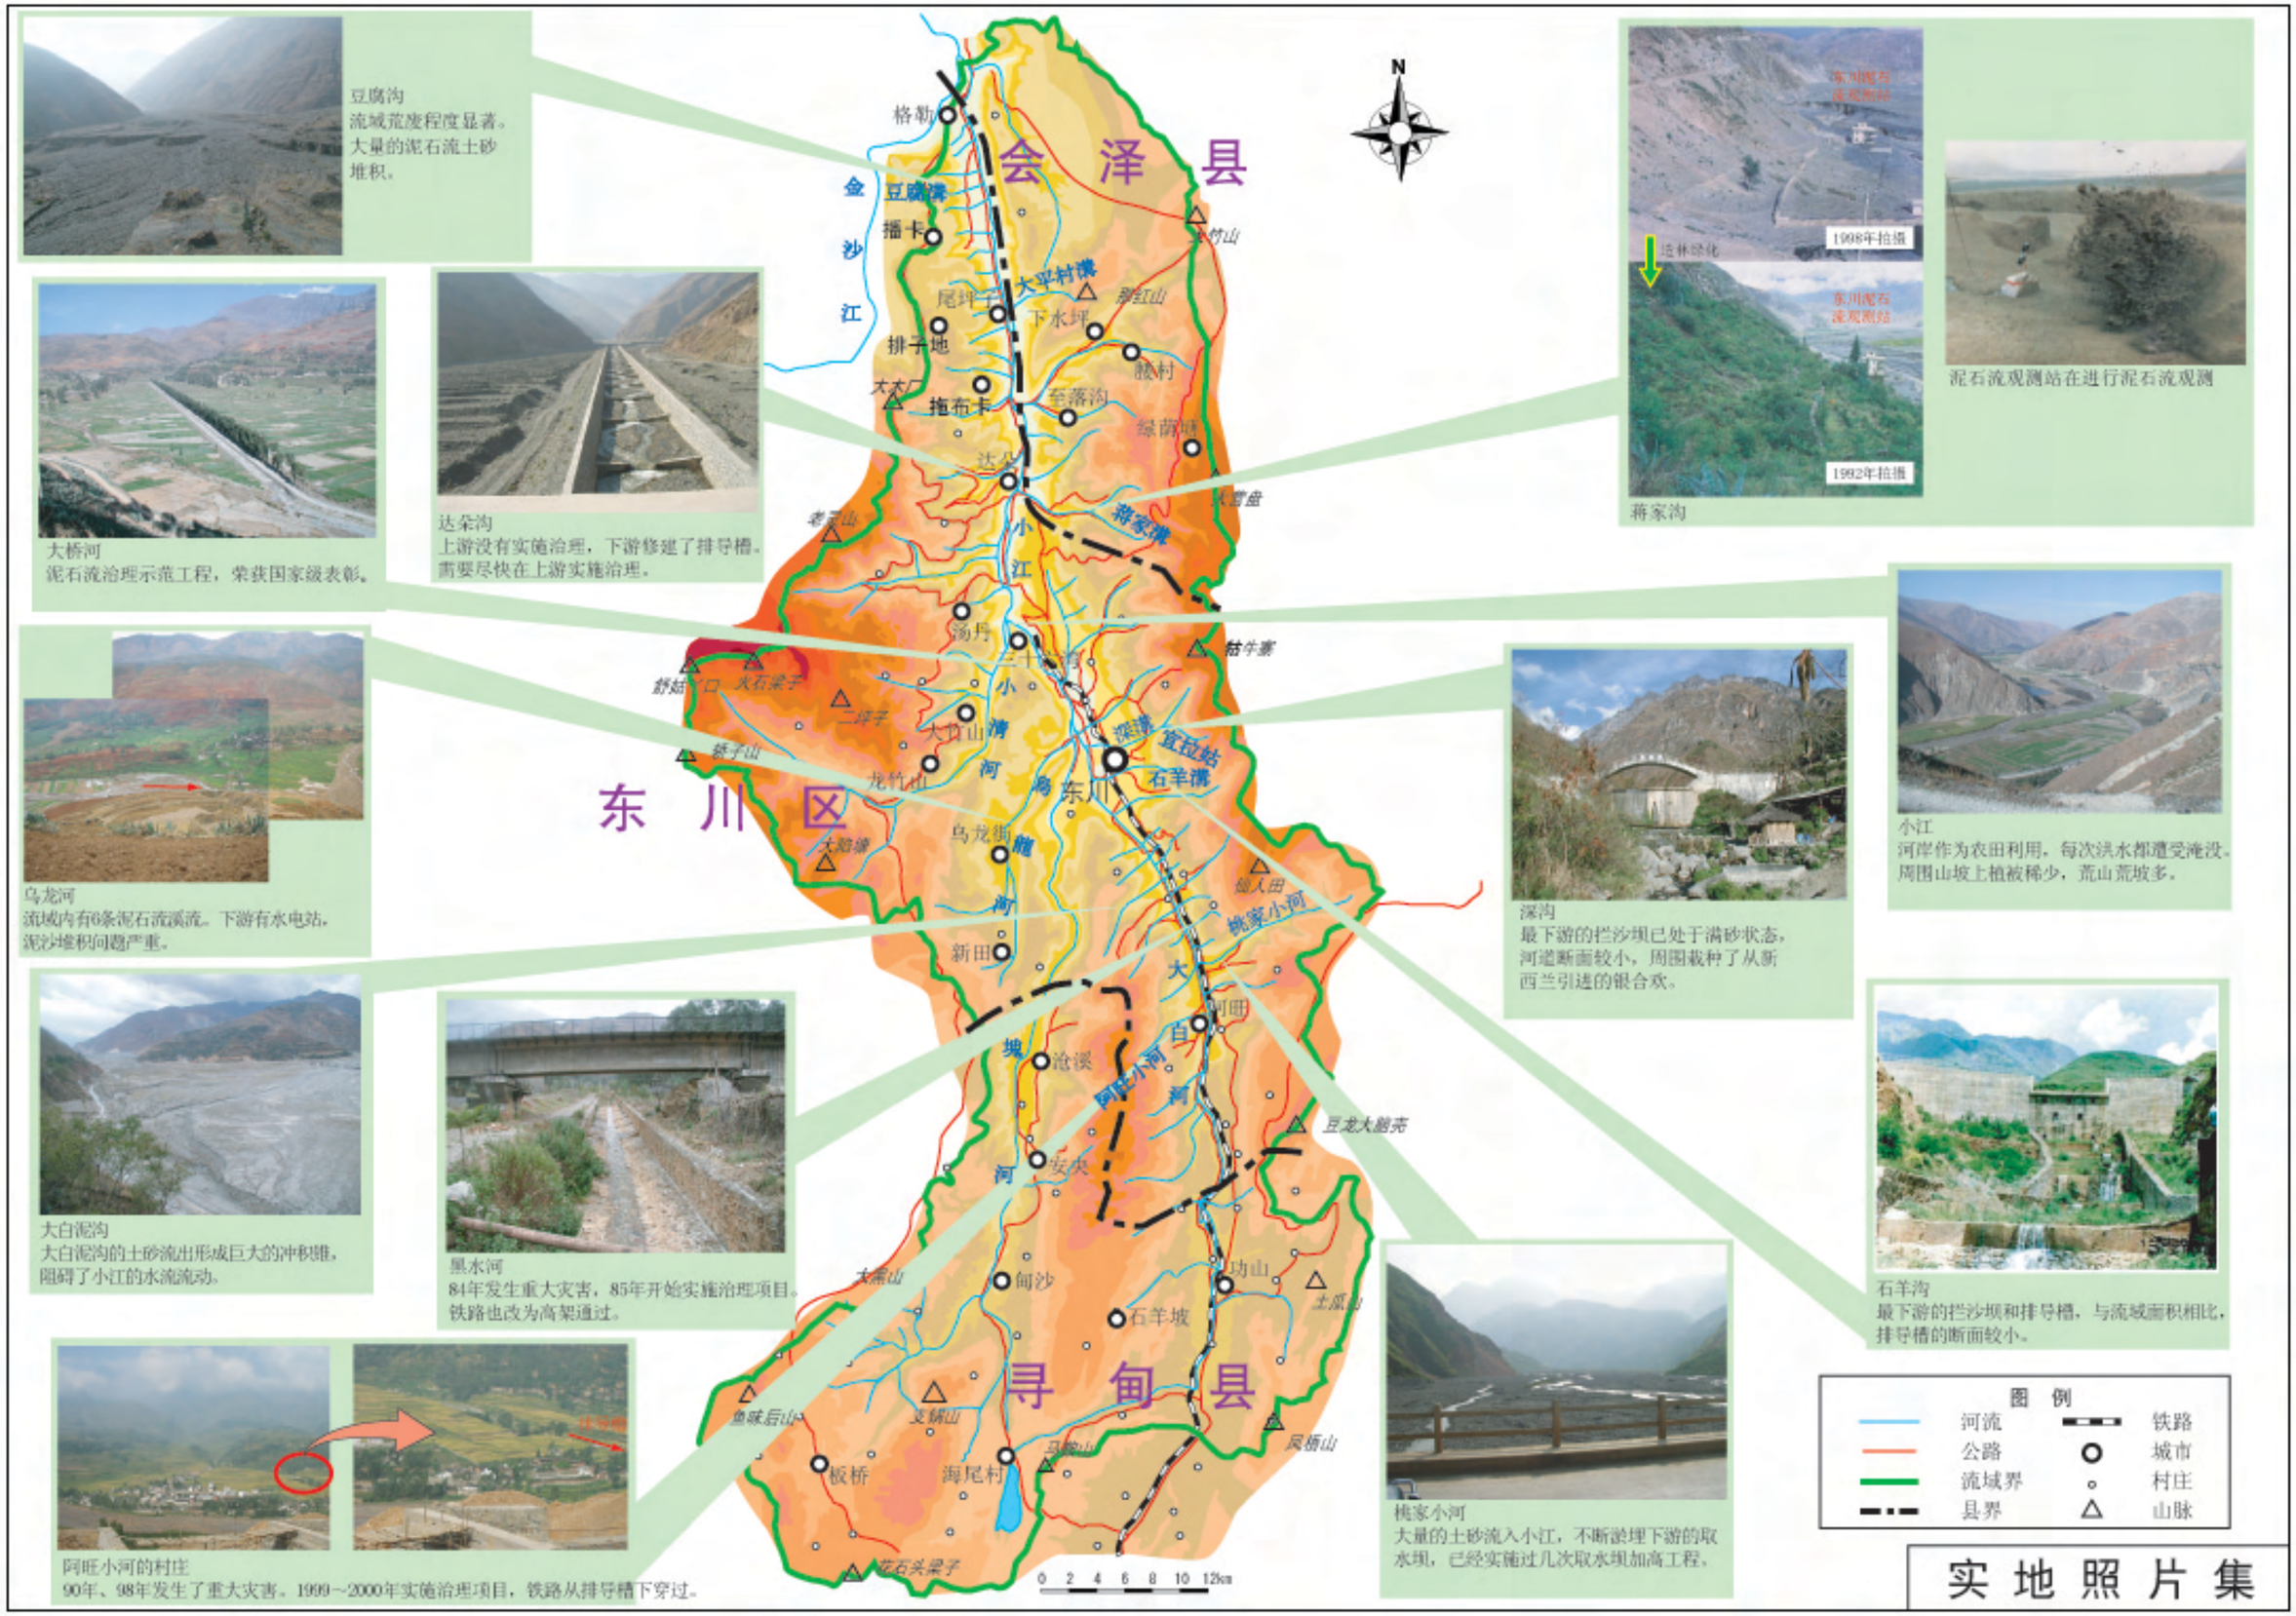
豆腐沟
流域荒废程度显著。大量的泥石流土砂堆积。

大桥河
泥石流治理示范工程，荣获国家级表彰。

达朵沟
上游没有实施治理，下游修建了排导槽。需要尽快在上游实施治理。

乌龙河
流域内有6条泥石流溪流。下游有水电站，泥沙堆积问题严重。

大白泥沟
大白泥沟的土砂流出形成巨大的冲积锥，阻碍了小江的水流流动。

黑水河
84年发生重大灾害，85年开始实施治理项目。铁路也改为高架通过。

阿旺小河的村庄
90年、98年发生了重大灾害。1999～2000年实施治理项目，铁路从排导槽下穿过。

小江
河岸作为农田利用，每次洪水都遭受淹没。周围山坡上植被稀少，荒山荒坡多。

深沟
最下游的拦沙坝已处于满砂状态，河道断面较小，周围栽种了从新西兰引进的银合欢。

石羊沟
最下游的拦沙坝和排导槽，与流域面积相比，排导槽的断面较小。

桃家小河
大量的土砂流入小江，不断淤埋下游的取水坝，已经实施过几次取水坝加高工程。
