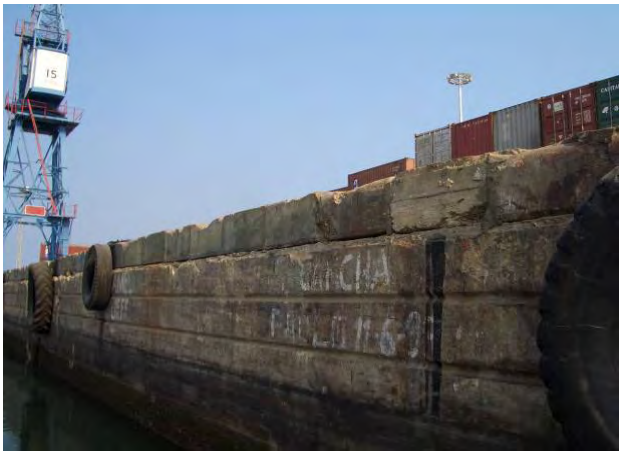
ID da Instalação	Lo -03 -018	**Data da Inspecção**	2005/06/01
Nome do Porto	Lobito	**Categoria**	Muro-Cais
Ano de Construção	1934		
Registo de Manutenção	desconhecido		
Descrição da Instalação	Berço No.4 Do cabeço No.17 ao No.18		
Condição Actual	Não foram vistos ou observados quaisquer danos a serem registados.		
Avaliação de Condição da Estrutura	**Grau 0** A instalação está em boas condições. Não requer estudos maiores.		
Localização

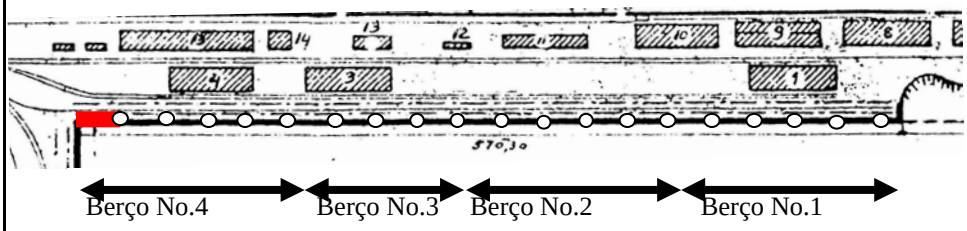
ID da Instalação	Lo -03 -020	**Data da Inspecção**	2005/06/01, 09/27
Nome do Porto	Lobito	**Categoria**	Muro-Cais
Ano de Construção	1934		
Registo de Manutenção	desconhecido		
Descrição da Instalação	Berço No.4 Do cabeço No.19 à ponta ao Sul		
Condição Actual	Não foram vistos ou observados quaisquer danos a serem registados. O Porto do Lobito relata que há pontos de erosão na fundação.		
Avaliação de Condição da Estrutura	**Grau 0** A instalação está em boas condições. Não requer estudos maiores.		
Localização

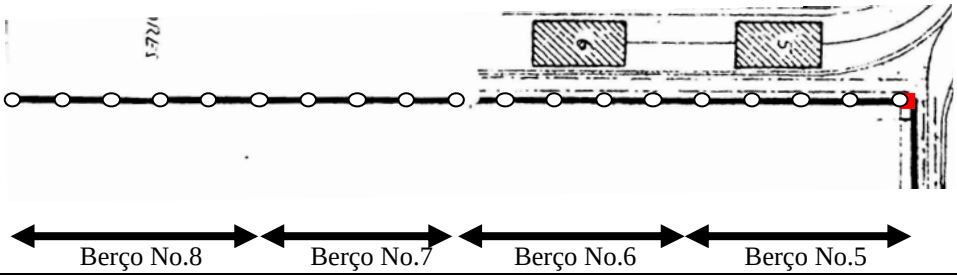
ID da Instalação	Lo -03 -021	**Data da Inspecção**	2005/06/01
Nome do Porto	Lobito	**Categoria**	Muro-Cais
Ano de Construção	1934		
Registo de Manutenção	desconhecido		
Descrição da Instalação	Berço No.5 Do fim a Oeste do cabeço No.20		
Condição Actual	Não foram vistos ou observados quaisquer danos a serem registados.		
Avaliação de Condição da Estrutura	**Grau 0** A instalação está em boas condições. Não requer estudos maiores.		
Localização

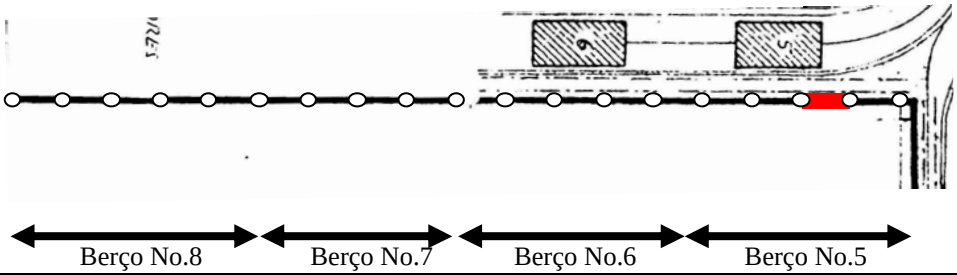
ID da Instalação	Lo -03 -023	**Data da Inspecção**	2005/06/01, 10/04
Nome do Porto	Lobito	**Categoria**	Muro-Cais
Ano de Construção	1934		
Registo de Manutenção	desconhecido		
Descrição da Instalação	Berço No.5 Do cabeço No.21 ao No.22		
Condição Actual	Observaram-se algumas fissuras com escorrimentos na parte lateral (indicadas pelo círculo na foto).		
Avaliação de Condição da Estrutura	**Grau 2** A instalação está estruturalmente em más condições. Será alvo do plano de reabilitação.		
Localização

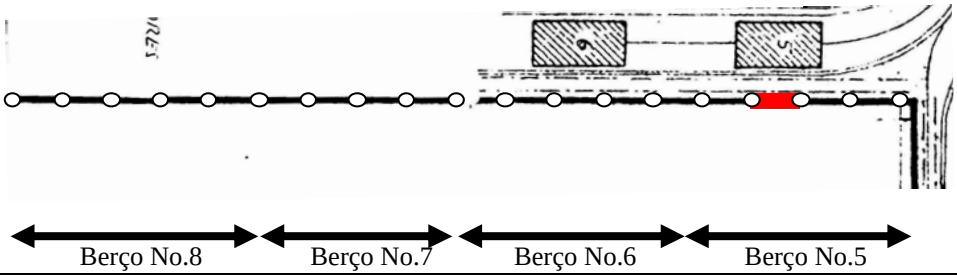
ID da Instalação	Lo -03 -024	**Data da Inspecção**	2005/06/01
Nome do Porto	Lobito	**Categoria**	Muro-Cais
Ano de Construção	1934		
Registo de Manutenção	desconhecido		
Descrição da Instalação	Berço No.5 Do cabeço No.22 ao No.23		
Condição Actual	Não foram vistos ou observados quaisquer danos a serem registados.		
Avaliação de Condição da Estrutura	**Grau 0** A instalação está em boas condições. Não requer estudos maiores.		
Localização

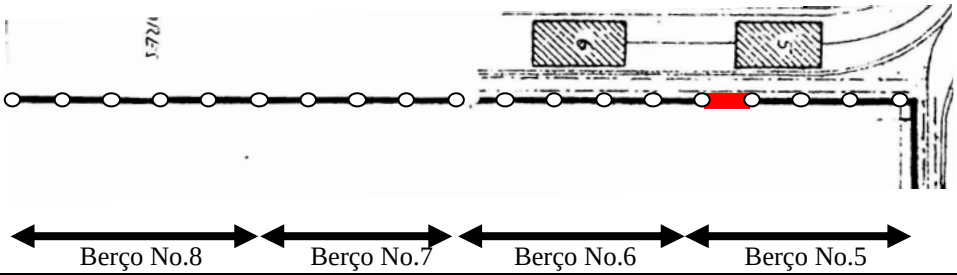
ID da Instalação	Lo -03 -025	**Data da Inspecção**	2005/06/01
Nome do Porto	Lobito	**Categoria**	Muro-Cais
Ano de Construção	1934		
Registo de Manutenção	desconhecido		
Descrição da Instalação	Berço No.5 Do cabeço No.23 ao No.24		
Condição Actual	Observaram-se algumas fissuras com escorrimentos na parte lateral (indicadas pelo círculo na foto).		
Avaliação de Condição da Estrutura	**Grau 2** A instalação está estruturalmente em más condições. Será alvo do plano de reabilitação.		
Localização

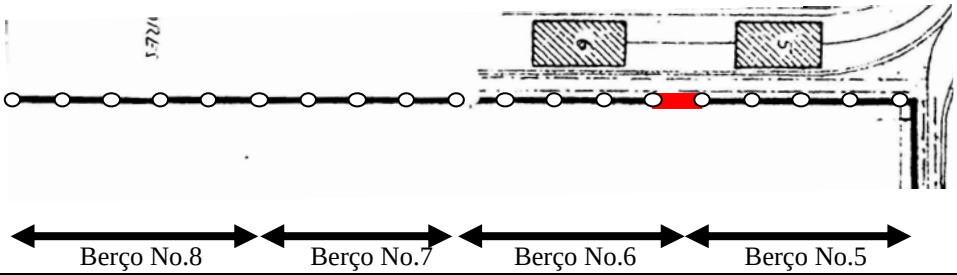
ID da Instalação	Lo -03 -026	**Data da Inspecção**	2005/06/01
Nome do Porto	Lobito	**Categoria**	Muro-Cais
Ano de Construção	1934		
Registo de Manutenção	desconhecido		
Descrição da Instalação	Berço No.6 Do cabeço No.24 ao No.25		
Condição Actual	Não foram vistos ou observados quaisquer danos a serem registados.		
Avaliação de Condição da Estrutura	**Grau 0** A instalação está em boas condições. Não requer estudos maiores.		
Localização

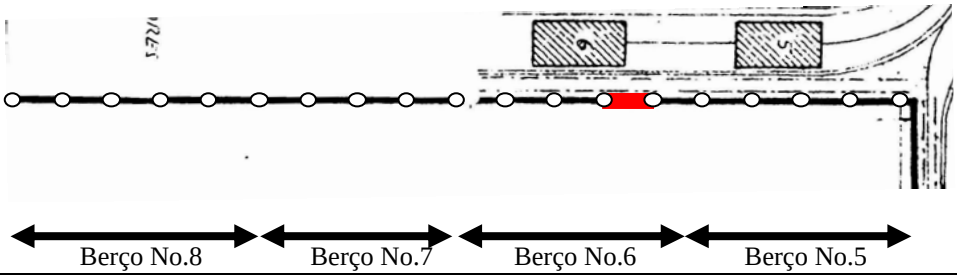
ID da Instalação	Lo -03 -027	**Data da Inspecção**	2005/06/01
Nome do Porto	Lobito	**Categoria**	Muro-Cais
Ano de Construção	1934		
Registo de Manutenção	desconhecido		
Descrição da Instalação	Berço No.6 Do cabeço No.25 ao No.26		
Condição Actual	Não foram vistos ou observados quaisquer danos a serem registados.		
Avaliação de Condição da Estrutura	**Grau 0** A instalação está em boas condições. Não requer estudos maiores.		
Localização

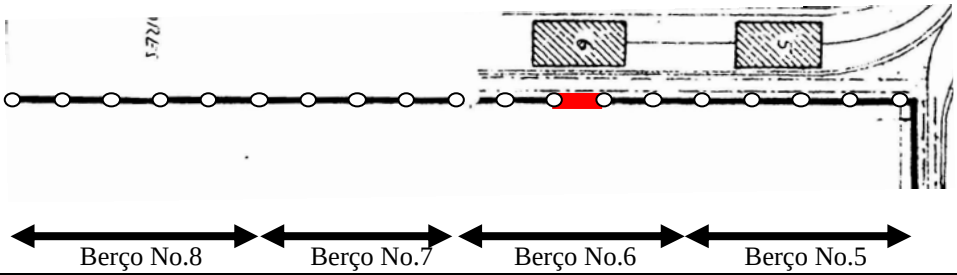
ID da Instalação	Lo -03 -028	**Data da Inspecção**	2005/06/01
Nome do Porto	Lobito	**Categoria**	Muro-Cais
Ano de Construção	1934		
Registo de Manutenção	desconhecido		
Descrição da Instalação	Berço No.6 Do cabeço No.26 ao No.27		
Condição Actual	Não foram vistos ou observados quaisquer danos a serem registados.		
Avaliação de Condição da Estrutura	**Grau 0** A instalação está em boas condições. Não requer estudos maiores.		
Localização

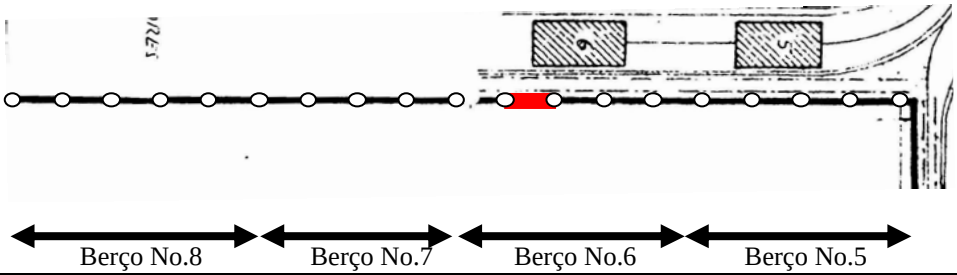
ID da Instalação	Lo -03 -029	**Data da Inspecção**	2005/06/01, 10/04
Nome do Porto	Lobito	**Categoria**	Muro-Cais
Ano de Construção	1934		
Registo de Manutenção	desconhecido		
Descrição da Instalação	Berço No.6 Do cabeço No.27 ao No.28		
Condição Actual	Algumas partes do muro estão fragmentadas (indicadas pelo círculo na foto).		
Avaliação de Condição da Estrutura	**Grau 2** A instalação está estruturalmente em más condições. Será alvo do plano de reabilitação.		
Localização

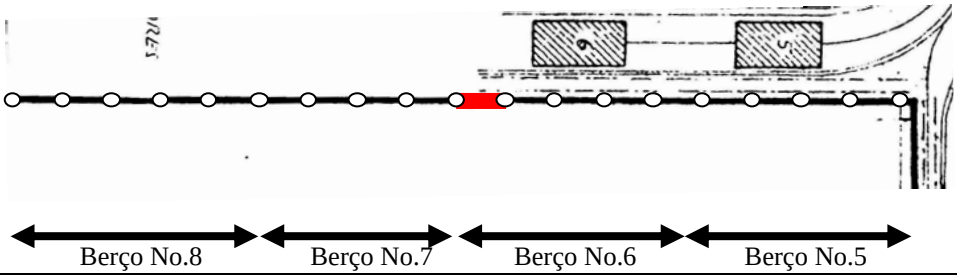
ID da Instalação	Lo -03 -030	**Data da Inspecção**	2005/06/01, 10/04
Nome do Porto	Lobito	**Categoria**	Muro-Cais
Ano de Construção	1934		
Registo de Manutenção	desconhecido		
Descrição da Instalação	Berço No.6 Do cabeço No.28 ao No.29		
Condição Actual	Algumas partes do muro estão fragmentadas (indicadas pelo círculo na foto).		
Avaliação de Condição da Estrutura	**Grau 2** A instalação está estruturalmente em más condições. Será alvo do plano de reabilitação.		
Localização

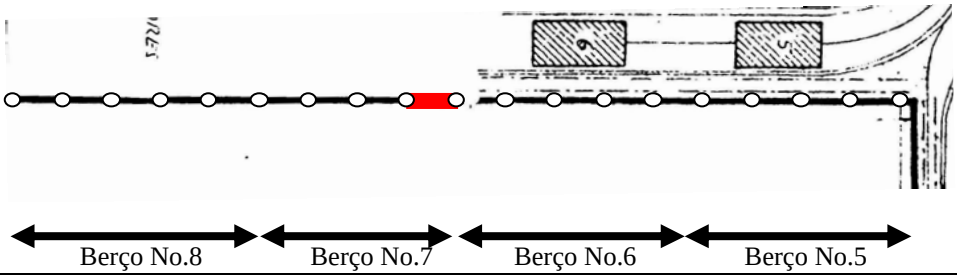
ID da Instalação	Lo -03 -031	**Data da Inspecção**	2005/06/01, 10/04
Nome do Porto	Lobito	**Categoria**	Muro-Cais
Ano de Construção	1934		
Registo de Manutenção	desconhecido		
Descrição da Instalação	Berço No.7 Do cabeço No.29 ao No.30		
Condição Actual	Uma grande extensão do betão (B3.5m x H1.0m) está cedida e os vergalhões expostos estão severamente corroídas. Observaram-se algumas fissuras no betão descolado.(indicadas pelo círculo na foto).		
Avaliação de Condição da Estrutura	**Grau 2** A instalação está estruturalmente em más condições. Será alvo do plano de reabilitação.		
Localização

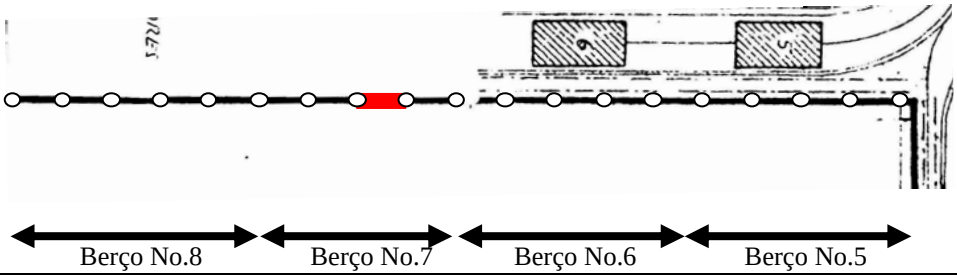
ID da Instalação	Lo -03 -032	**Data da Inspecção**	2005/06/01, 10/04
Nome do Porto	Lobito	**Categoria**	Muro-Cais
Ano de Construção	1934		
Registo de Manutenção	desconhecido		
Descrição da Instalação	Berço No.7 Do cabeço No.30 ao No.31		
Condição Actual	Algumas partes do muro estão fragmentadas (indicadas pelo círculo na foto).		
Avaliação de Condição da Estrutura	**Grau 2** A instalação está estruturalmente em más condições. Será alvo do plano de reabilitação.		
Localização

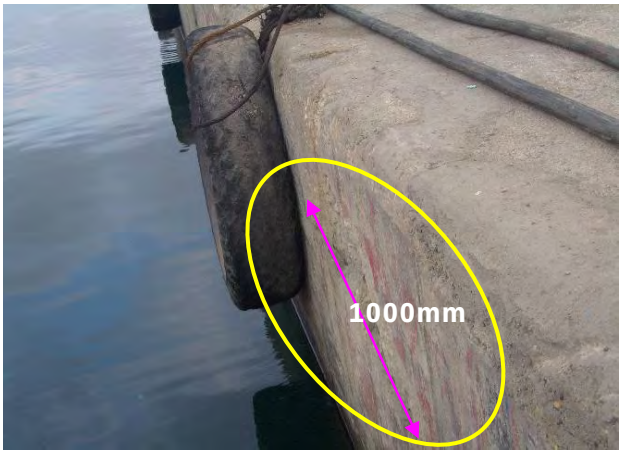
ID da Instalação	Lo -03 -033	**Data da Inspecção**	2005/06/01
Nome do Porto	Lobito	**Categoria**	Muro-Cais
Ano de Construção	1934		
Registo de Manutenção	desconhecido		
Descrição da Instalação	Berço No.7 Do cabeço No.31 ao No.32		
Condição Actual	Algumas partes do muro estão fragmentadas (indicadas pelo círculo na foto).		
Avaliação de Condição da Estrutura	**Grau 2** A instalação está estruturalmente em más condições. Será alvo do plano de reabilitação.		
Localização

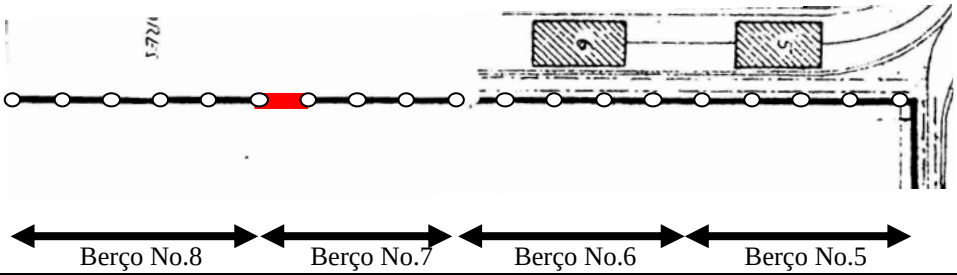
ID da Instalação	Lo -03 -034	**Data da Inspecção**	2005/06/01, 10/04
Nome do Porto	Lobito	**Categoria**	Muro-Cais
Ano de Construção	1934		
Registo de Manutenção	desconhecido		
Descrição da Instalação	Berço No.7 Do cabeço No.32 ao No.33		
Condição Actual	Algumas partes do muro de betão estão a descolar, com grandes rachaduras (indicadas pelo círculo na foto).		
Avaliação de Condição da Estrutura	**Grau 2** A instalação está estruturalmente em más condições. Será alvo do plano de reabilitação.		
Localização

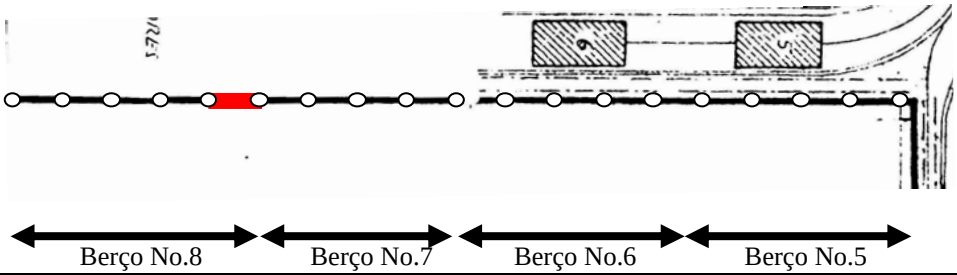
ID da Instalação	Lo -03 -035	**Data da Inspecção**	2005/06/01, 10/04
Nome do Porto	Lobito	**Categoria**	Muro-Cais
Ano de Construção	1975		
Registo de Manutenção	desconhecido		
Descrição da Instalação	Berço No.8 Do cabeço No.33 ao No.34		
Condição Actual	Extensões amplas do betão (B2.0m x H1.0m) estão a ceder e com algumas rachaduras (indicadas pelo círculo amarelo na foto). Algumas porções do muro estão fragmentadas (indicada pelo círculo vermelho na foto).		
Avaliação de Condição da Estrutura	**Grau 2** A instalação está estruturalmente em más condições. Será alvo do plano de reabilitação.		
Localização

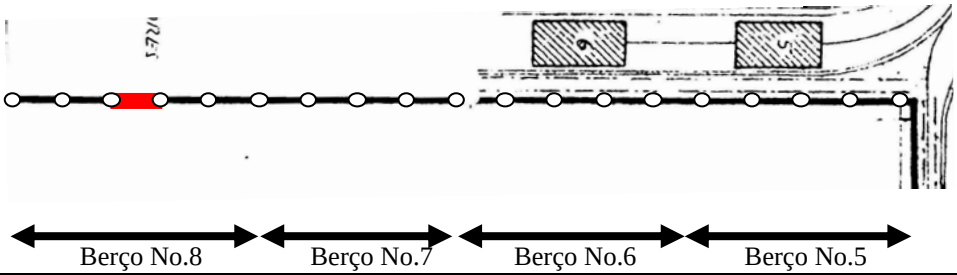
ID da Instalação	Lo -03 -037	**Data da Inspecção**	2005/06/01
Nome do Porto	Lobito	**Categoria**	Muro-Cais
Ano de Construção	1975		
Registo de Manutenção	desconhecido		
Descrição da Instalação	Berço No.8 Do cabeço No.35 ao No.36		
Condição Actual	Não foram vistos ou observados quaisquer danos a serem registados.		
Avaliação de Condição da Estrutura	**Grau 0** A instalação está em boas condições. Não requer estudos maiores.		
Localização

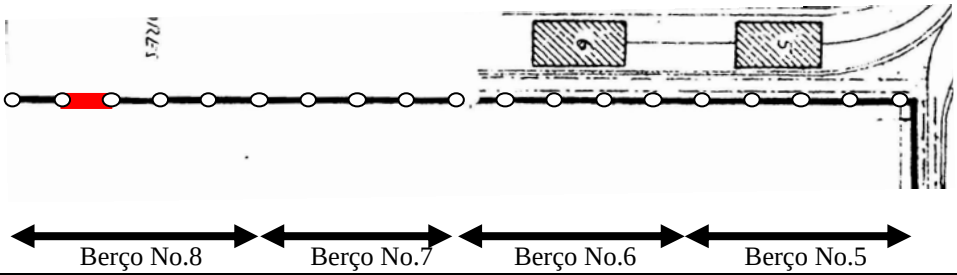
ID da Instalação	Lo -03 -038	**Data da Inspecção**	2005/06/01
Nome do Porto	Lobito	**Categoria**	Muro-Cais
Ano de Construção	1975		
Registo de Manutenção	desconhecido		
Descrição da Instalação	Berço No.8 Do cabeço No.36 ao No.37		
Condição Actual	Não foram observados quaisquer danos a registar. Foram observados sinais de reparo na lateral.		
Avaliação de Condição da Estrutura	**Grau 0** A instalação está em boas condições. Não requer estudos maiores.		
Localização

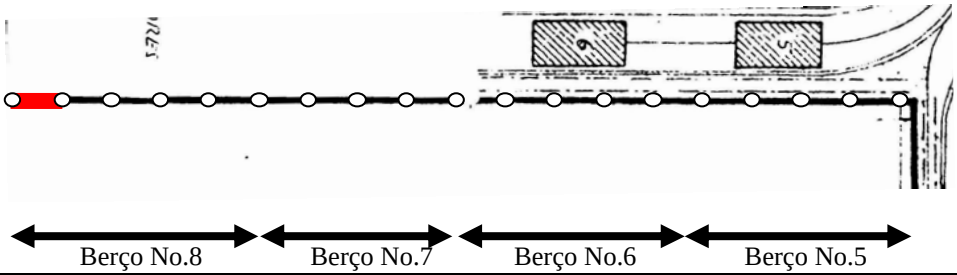
ID da Instalação	Lo -03 -039	**Data da Inspecção**	2005/06/01, 10/04
Nome do Porto	Lobito	**Categoria**	Muro-Cais
Ano de Construção	1975		
Registo de Manutenção	desconhecido		
Descrição da Instalação	Berço No.8 Do cabeço No.37 ao No.38		
Condição Actual	Algumas partes do muro estão fragmentadas (indicadas pelo círculo na foto).		
Avaliação de Condição da Estrutura	**Grau 2** A instalação está estruturalmente em más condições. Será alvo do plano de reabilitação.		
Localização

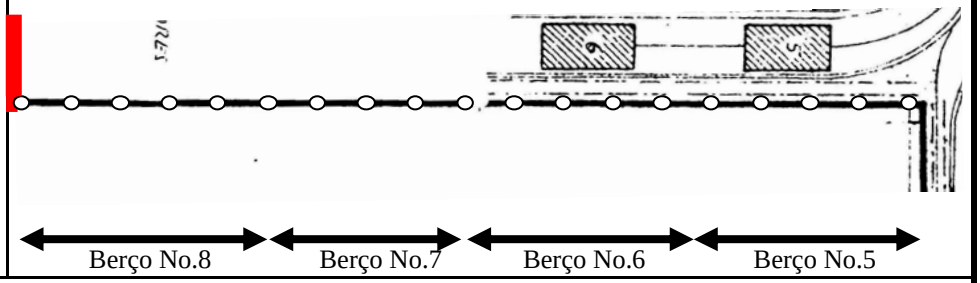
ID da Instalação	Lo -03 -040	**Data da Inspecção**	2005/06/01, 10/04
Nome do Porto	Lobito	**Categoria**	Muro-Cais
Ano de Construção	1975		
Registo de Manutenção	desconhecido		
Descrição da Instalação	Berço No.8 Do cabeço No.38 até ao final da porção Leste		
Condição Actual	O muro de arrimo está destruído		
Avaliação de Condição da Estrutura	**Grau 2** A instalação está estruturalmente em más condições. Será alvo do plano de reabilitação.		
Localização
