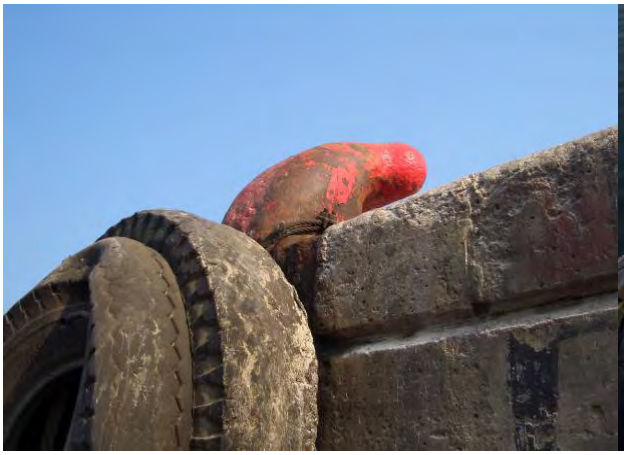
ID da Instalação	Lo -11 -008	**Data da Inspecção**	2005/06/01, 09/27
Nome do Porto	Lobito	**Categoria**	Sistema de Amarração
Ano de Aquisição	desconhecido	**Fabricante**	desconhecido
Registo de Manutenção	Foi refeita a pintura recentemente		
Descrição da Instalação	Berço No.2 No.8 Capacidade: Segundo relatos 50T		
Condição Actual	A capacidade do cabeço é insuficiente em relação aos navios que atracam.		
Avaliação de Condição da Estrutura	**Grau 2** A instalação está estruturalmente em más condições. Será alvo do plano de reabilitação.		
Localização

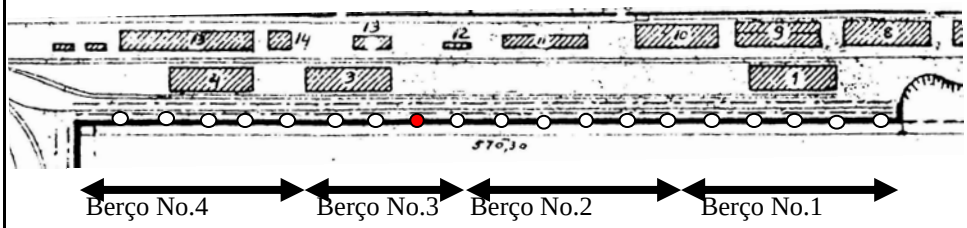
ID da Instalação	Lo -11 -012	**Data da Inspecção**	2005/09/27
Nome do Porto	Lobito	**Categoria**	Sistema de Amarração
Ano de Aquisição	desconhecido	**Fabricante**	desconhecido
Registo de Manutenção	desconhecido		
Descrição da Instalação	Berço No.3 No.12 Capacidade: desconhecido		
Condição Actual	O cabeço encontra-se faltante.		
Avaliação de Condição da Estrutura	**Grau 2** A instalação está estruturalmente em más condições. Será alvo do plano de reabilitação.		
Localização

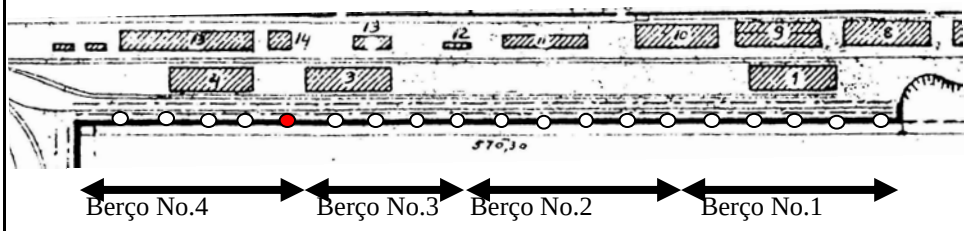
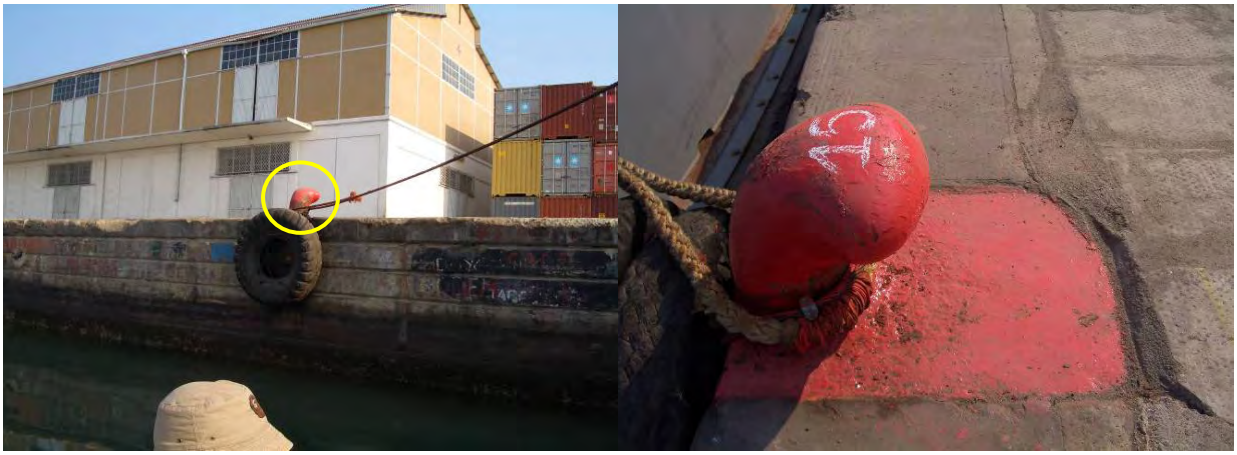
ID da Instalação	Lo -11 -015	**Data da Inspecção**	2005/06/01, 09/27
Nome do Porto	Lobito	**Categoria**	Sistema de Amarração
Ano de Aquisição	desconhecido	**Fabricante**	desconhecido
Registo de Manutenção	Foi refeita a pintura recentemente		
Descrição da Instalação	Berço No.4 No.15 Capacidade: Segundo relatos 50T		
Condição Actual	A capacidade do cabeço é insuficiente em relação aos navios que atracam.		
Avaliação de Condição da Estrutura	**Grau 2** A instalação está estruturalmente em más condições. Será alvo do plano de reabilitação.		
Localização

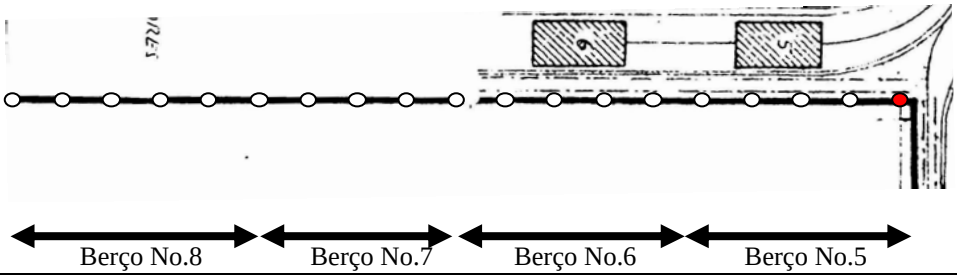
ID da Instalação	Lo -11 -020	**Data da Inspecção**	2005/06/01, 09/27
Nome do Porto	Lobito	**Categoria**	Sistema de Amarração
Ano de Aquisição	desconhecido	**Fabricante**	desconhecido
Registo de Manutenção	Foi refeita a pintura recentemente		
Descrição da Instalação	Berço No.5 No.20 Capacidade: Segundo relatos 50T		
Condição Actual	A capacidade do cabeço é insuficiente em relação aos navios que atracam.		
Avaliação de Condição da Estrutura	**Grau 2** A instalação está estruturalmente em más condições. Será alvo do plano de reabilitação.		
Localização

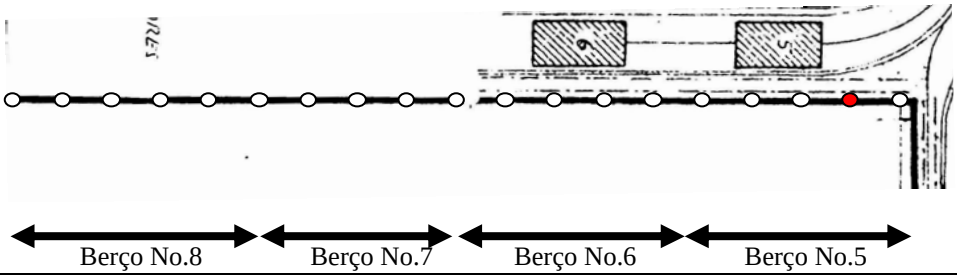
ID da Instalação	Lo -11 -021	**Data da Inspecção**	2005/06/01, 09/27
Nome do Porto	Lobito	**Categoria**	Sistema de Amarração
Ano de Aquisição	desconhecido	**Fabricante**	desconhecido
Registo de Manutenção	Foi refeita a pintura recentemente		
Descrição da Instalação	Berço No.5 No.21 Capacidade: Segundo relatos 50T		
Condição Actual	A capacidade do cabeço é insuficiente em relação aos navios que atracam.		
Avaliação de Condição da Estrutura	**Grau 2** A instalação está estruturalmente em más condições. Será alvo do plano de reabilitação.		
Localização

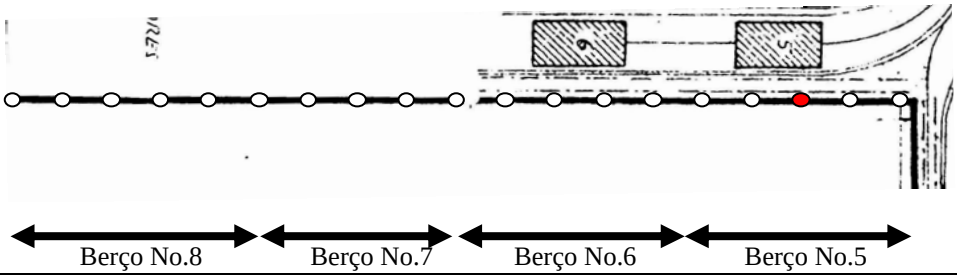
ID da Instalação	Lo -11 -022	**Data da Inspecção**	2005/06/01, 09/27
Nome do Porto	Lobito	**Categoria**	Sistema de Amarração
Ano de Aquisição	desconhecido	**Fabricante**	desconhecido
Registo de Manutenção	Foi refeita a pintura recentemente		
Descrição da Instalação	Berço No.5 No.22 Capacidade: Segundo relatos 50T		
Condição Actual	A capacidade do cabeço é insuficiente em relação aos navios que atracam.		
Avaliação de Condição da Estrutura	**Grau 2** A instalação está estruturalmente em más condições. Será alvo do plano de reabilitação.		
Localização
