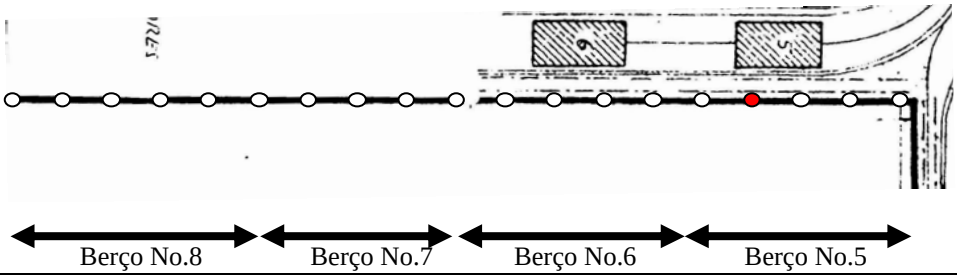
ID da Instalação	Lo -11 -023	**Data da Inspecção**	2005/06/01, 09/27
Nome do Porto	Lobito	**Categoria**	Sistema de Amarração
Ano de Aquisição	desconhecido	**Fabricante**	desconhecido
Registo de Manutenção	Foi refeita a pintura recentemente		
Descrição da Instalação	Berço No.5 No.23 Capacidade: Segundo relatos 50T		
Condição Actual	A capacidade do cabeço é insuficiente em relação aos navios que atracam.		
Avaliação de Condição da Estrutura	**Grau 2** A instalação está estruturalmente em más condições. Será alvo do plano de reabilitação.		
Localização

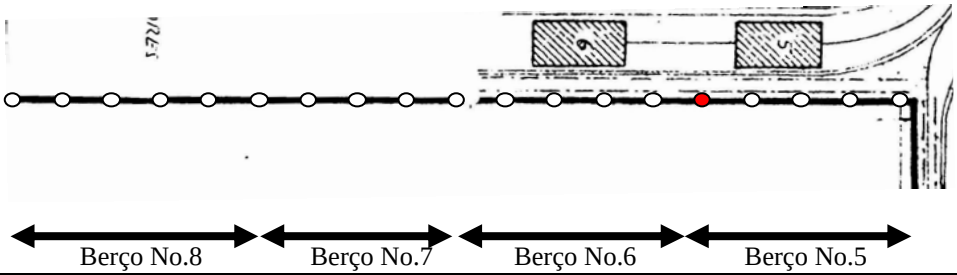
ID da Instalação	Lo -11 -024	**Data da Inspecção**	2005/06/01, 09/27
Nome do Porto	Lobito	**Categoria**	Sistema de Amarração
Ano de Aquisição	desconhecido	**Fabricante**	desconhecido
Registo de Manutenção	Foi refeita a pintura recentemente		
Descrição da Instalação	Berço No.5 No.24 Capacidade: Segundo relatos 50T		
Condição Actual	A base do cabeço de amarração apresenta fenda e falta-lhe enchimento. A capacidade do cabeço é insuficiente em relação aos navios que atracam.		
Avaliação de Condição da Estrutura	**Grau 2** A instalação está estruturalmente em más condições. Será alvo do plano de reabilitação.		
Localização

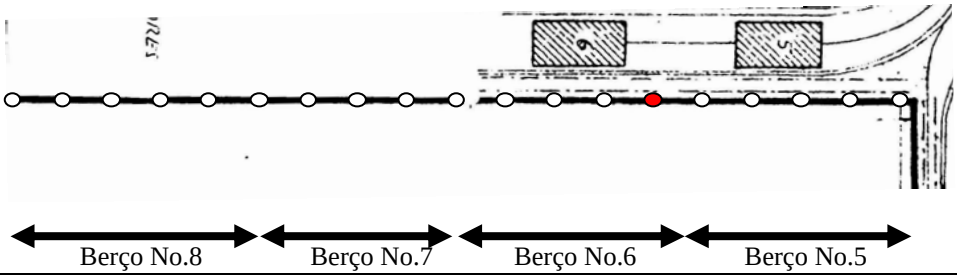
ID da Instalação	Lo -11 -025	**Data da Inspecção**	2005/06/01, 09/27
Nome do Porto	Lobito	**Categoria**	Sistema de Amarração
Ano de Aquisição	desconhecido	**Fabricante**	desconhecido
Registo de Manutenção	Foi refeita a pintura recentemente		
Descrição da Instalação	Berço No.6 No.25 Capacidade: Segundo relatos 50T		
Condição Actual	A capacidade do cabeço é insuficiente em relação aos navios que atracam.		
Avaliação de Condição da Estrutura	**Grau 2** A instalação está estruturalmente em más condições. Será alvo do plano de reabilitação.		
Localização

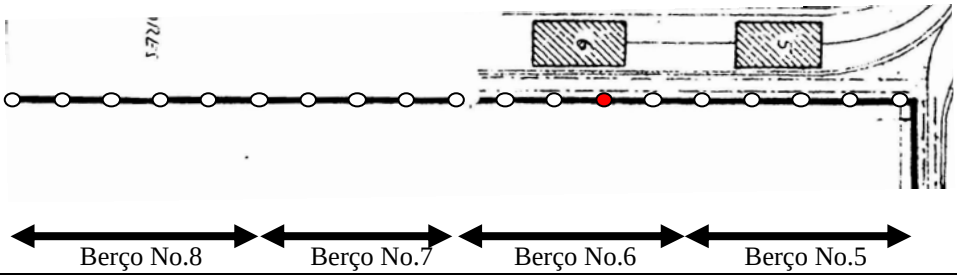
ID da Instalação	Lo -11 -026	**Data da Inspecção**	2005/06/01, 09/27
Nome do Porto	Lobito	**Categoria**	Sistema de Amarração
Ano de Aquisição	desconhecido	**Fabricante**	desconhecido
Registo de Manutenção	Foi refeita a pintura recentemente		
Descrição da Instalação	Berço No.6 No.26 Capacidade: Segundo relatos 50T		
Condição Actual	A capacidade do cabeço é insuficiente em relação aos navios que atracam.		
Avaliação de Condição da Estrutura	**Grau 2** A instalação está estruturalmente em más condições. Será alvo do plano de reabilitação.		
Localização

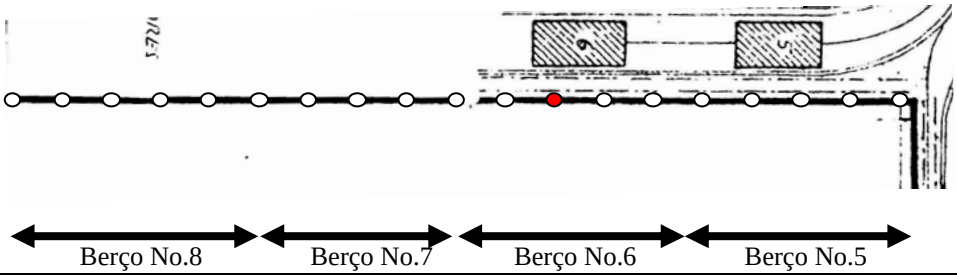
ID da Instalação	Lo -11 -027	**Data da Inspecção**	2005/06/01, 09/27
Nome do Porto	Lobito	**Categoria**	Sistema de Amarração
Ano de Aquisição	desconhecido	**Fabricante**	desconhecido
Registo de Manutenção	Foi refeita a pintura recentemente		
Descrição da Instalação	Berço No.6 No.27 Capacidade: Segundo relatos 50T		
Condição Actual	A capacidade do cabeço é insuficiente em relação aos navios que atracam.		
Avaliação de Condição da Estrutura	**Grau 2** A instalação está estruturalmente em más condições. Será alvo do plano de reabilitação.		
Localização

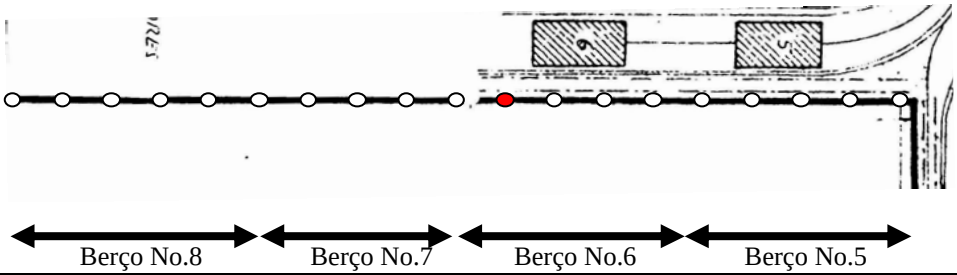
ID da Instalação	Lo -11 -028	**Data da Inspecção**	2005/06/01, 09/27
Nome do Porto	Lobito	**Categoria**	Sistema de Amarração
Ano de Aquisição	desconhecido	**Fabricante**	desconhecido
Registo de Manutenção	Foi refeita a pintura recentemente		
Descrição da Instalação	Berço No.6 No.28 Capacidade: Segundo relatos 50T		
Condição Actual	A capacidade do cabeço é insuficiente em relação aos navios que atracam.		
Avaliação de Condição da Estrutura	**Grau 2** A instalação está estruturalmente em más condições. Será alvo do plano de reabilitação.		
Localização

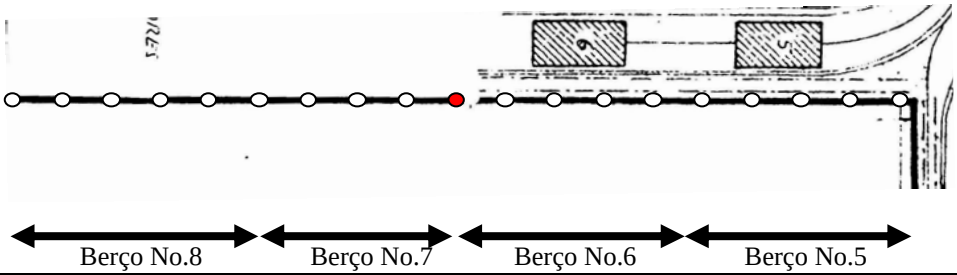
ID da Instalação	Lo -11 -029	**Data da Inspecção**	2005/06/01, 09/27
Nome do Porto	Lobito	**Categoria**	Sistema de Amarração
Ano de Aquisição	desconhecido	**Fabricante**	desconhecido
Registo de Manutenção	Foi refeita a pintura recentemente		
Descrição da Instalação	Berço No.6 No.29 Capacidade: Segundo relatos 50T		
Condição Actual	A capacidade do cabeço é insuficiente em relação aos navios que atracam.		
Avaliação de Condição da Estrutura	**Grau 2** A instalação está estruturalmente em más condições. Será alvo do plano de reabilitação.		
Localização

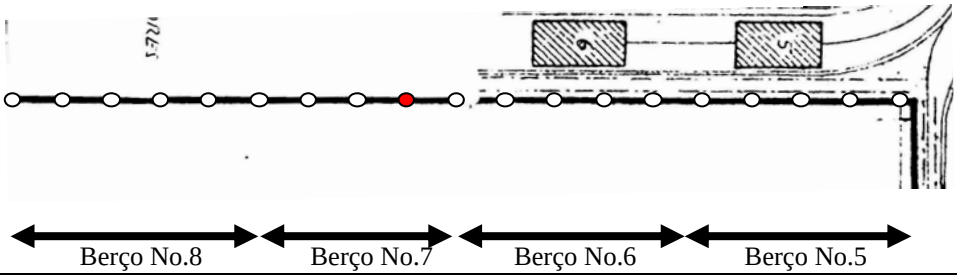
ID da Instalação	Lo -11 -030	**Data da Inspecção**	2005/06/01, 09/27
Nome do Porto	Lobito	**Categoria**	Sistema de Amarração
Ano de Aquisição	desconhecido	**Fabricante**	desconhecido
Registo de Manutenção	Foi refeita a pintura recentemente		
Descrição da Instalação	Berço No.7 No.30 Capacidade: Segundo relatos 50T		
Condição Actual	A capacidade do cabeço é insuficiente em relação aos navios que atracam.		
Avaliação de Condição da Estrutura	**Grau 2** A instalação está estruturalmente em más condições. Será alvo do plano de reabilitação.		
Localização

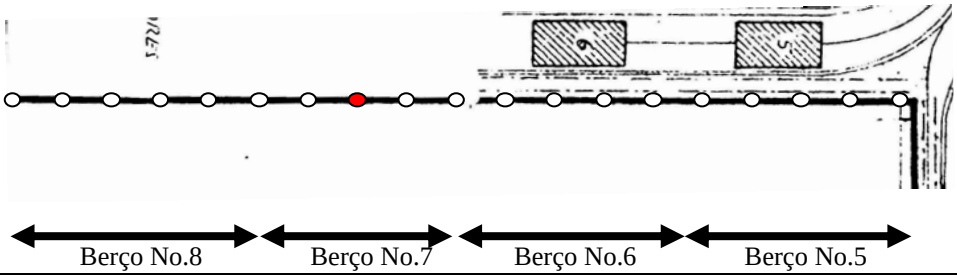
ID da Instalação	Lo -11 -031	**Data da Inspecção**	2005/06/01, 09/27
Nome do Porto	Lobito	**Categoria**	Sistema de Amarração
Ano de Aquisição	desconhecido	**Fabricante**	desconhecido
Registo de Manutenção	Foi refeita a pintura recentemente		
Descrição da Instalação	Berço No.7 No.31 Capacidade: Segundo relatos 50T		
Condição Actual	A capacidade do cabeço é insuficiente em relação aos navios que atracam.		
Avaliação de Condição da Estrutura	**Grau 2** A instalação está estruturalmente em más condições. Será alvo do plano de reabilitação.		
Localização

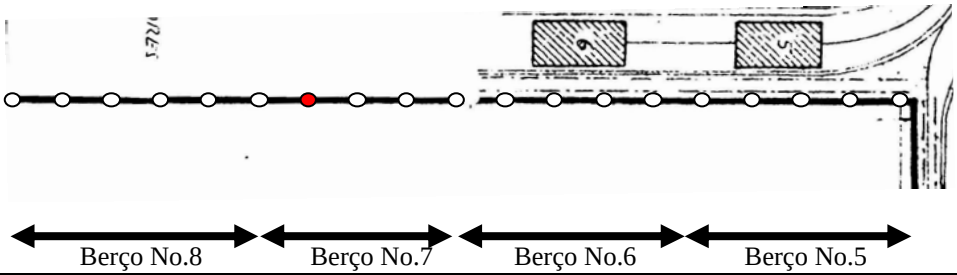
ID da Instalação	Lo -11 -032	**Data da Inspecção**	2005/06/01, 09/27
Nome do Porto	Lobito	**Categoria**	Sistema de Amarração
Ano de Aquisição	desconhecido	**Fabricante**	desconhecido
Registo de Manutenção	Foi refeita a pintura recentemente		
Descrição da Instalação	Berço No.7 No.32 Capacidade: Segundo relatos 50T		
Condição Actual	A capacidade do cabeço é insuficiente em relação aos navios que atracam.		
Avaliação de Condição da Estrutura	**Grau 2** A instalação está estruturalmente em más condições. Será alvo do plano de reabilitação.		
Localização

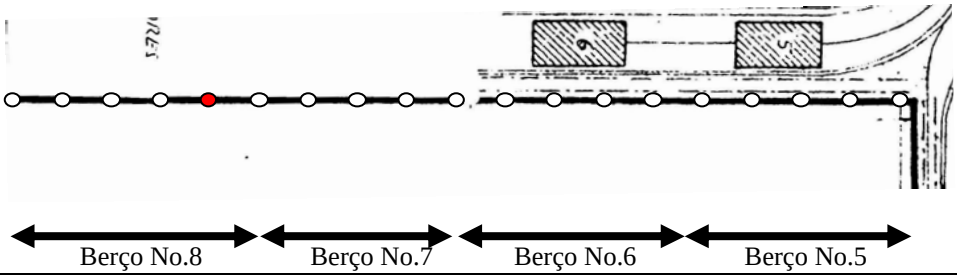
ID da Instalação	Lo -11 -034	**Data da Inspecção**	2005/06/01, 09/27
Nome do Porto	Lobito	**Categoria**	Sistema de Amarração
Ano de Aquisição	desconhecido	**Fabricante**	desconhecido
Registo de Manutenção	Foi refeita a pintura recentemente		
Descrição da Instalação	Berço No.8 No.34 Capacidade: Segundo relatos 50T		
Condição Actual	A capacidade do cabeço é insuficiente em relação aos navios que atracam.		
Avaliação de Condição da Estrutura	**Grau 2** A instalação está estruturalmente em más condições. Será alvo do plano de reabilitação.		
Localização

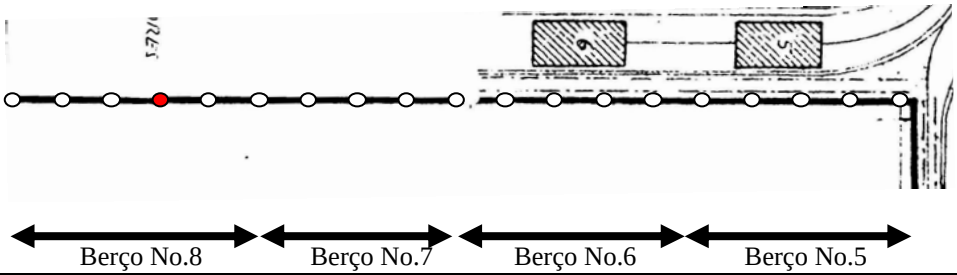
ID da Instalação	Lo -11 -035	**Data da Inspecção**	2005/06/01, 09/27
Nome do Porto	Lobito	**Categoria**	Sistema de Amarração
Ano de Aquisição	desconhecido	**Fabricante**	desconhecido
Registo de Manutenção	Foi refeita a pintura recentemente		
Descrição da Instalação	Berço No.8 No.35 Capacidade: Segundo relatos 50T		
Condição Actual	A capacidade do cabeço é insuficiente em relação aos navios que atracam.		
Avaliação de Condição da Estrutura	**Grau 2** A instalação está estruturalmente em más condições. Será alvo do plano de reabilitação.		
Localização

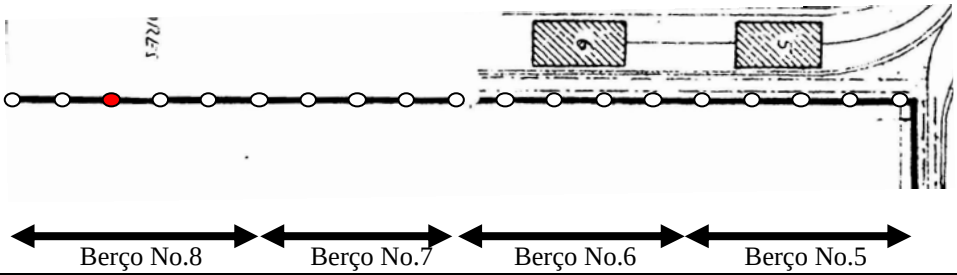
ID da Instalação	Lo -11 -036	**Data da Inspecção**	2005/06/01, 09/27
Nome do Porto	Lobito	**Categoria**	Sistema de Amarração
Ano de Aquisição	desconhecido	**Fabricante**	desconhecido
Registo de Manutenção	Foi refeita a pintura recentemente		
Descrição da Instalação	Berço No.8 No.36 Capacidade: Segundo relatos 50T		
Condição Actual	A capacidade do cabeço é insuficiente em relação aos navios que atracam.		
Avaliação de Condição da Estrutura	**Grau 2** A instalação está estruturalmente em más condições. Será alvo do plano de reabilitação.		
Localização

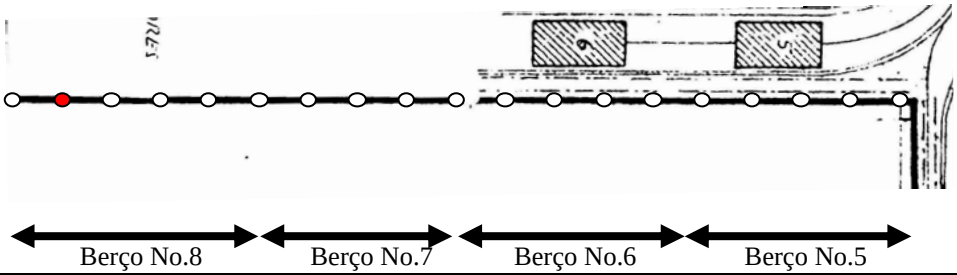
ID da Instalação	Lo -11 -037	**Data da Inspecção**	2005/06/01, 09/27
Nome do Porto	Lobito	**Categoria**	Sistema de Amarração
Ano de Aquisição	desconhecido	**Fabricante**	desconhecido
Registo de Manutenção	Foi refeita a pintura recentemente		
Descrição da Instalação	Berço No.8 No.37 Capacidade: Segundo relatos 50T		
Condição Actual	A capacidade do cabeço é insuficiente em relação aos navios que atracam.		
Avaliação de Condição da Estrutura	**Grau 2** A instalação está estruturalmente em más condições. Será alvo do plano de reabilitação.		
Localização

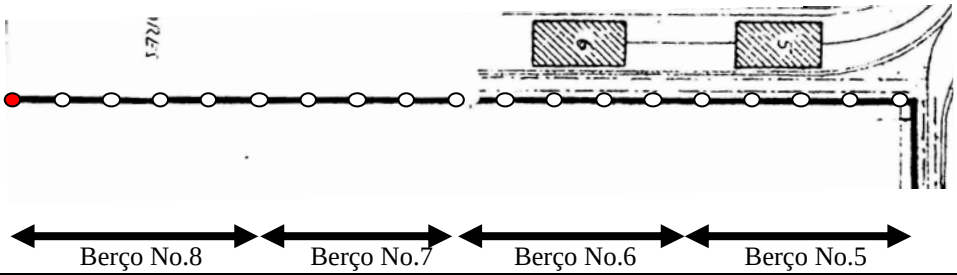
ID da Instalação	Lo -11 -038	**Data da Inspecção**	2005/06/01, 09/27
Nome do Porto	Lobito	**Categoria**	Sistema de Amarração
Ano de Aquisição	desconhecido	**Fabricante**	desconhecido
Registo de Manutenção	Foi refeita a pintura recentemente		
Descrição da Instalação	Berço No.8 No.38 Capacidade: Segundo relatos 50T		
Condição Actual	A capacidade do cabeço é insuficiente em relação aos navios que atracam.		
Avaliação de Condição da Estrutura	**Grau 2** A instalação está estruturalmente em más condições. Será alvo do plano de reabilitação.		
Localização

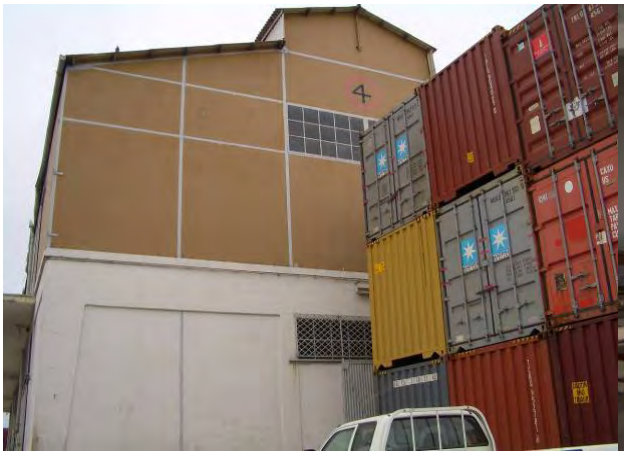
Foto

ID da Instalação	Lo -12 -004	**Data da Inspecção**	2005/05/31
Nome do Porto	Lobito	**Categoria**	Armazém
Ano de Construção	1942		
Registo de Manutenção	desconhecido		
Descrição da Instalação	Cais Norte No.5 1 andar Área Construída: 30.0x60.0=1800m^2 Altura Armazenável: ±. 5.0m		
Condição Actual	Não foram vistos ou observados quaisquer danos a serem registados.		
Avaliação de Condição da Estrutura	**Grau 0** A instalação está em boas condições. Não requer estudos maiores.		
Localização
