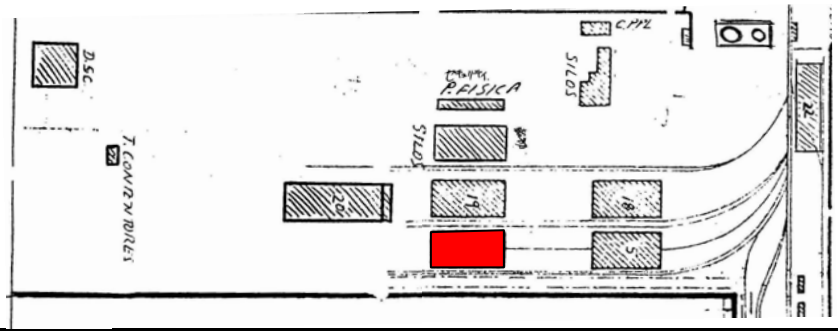
ID da Instalação	Lo -12 -005	**Data da Inspecção**	2005/05/31
Nome do Porto	Lobito	**Categoria**	Armazém
Ano de Construção	1942		
Registo de Manutenção	desconhecido		
Descrição da Instalação	Cais Norte No.6 1 andar Área Construída: 30.0x60.0=1800m^2 Altura Armazenável: ±. 4.0m		
Condição Actual	Não foram vistos ou observados quaisquer danos a serem registados.		
Avaliação de Condição da Estrutura	**Grau 0** A instalação está em boas condições. Não requer estudos maiores.		
Localização

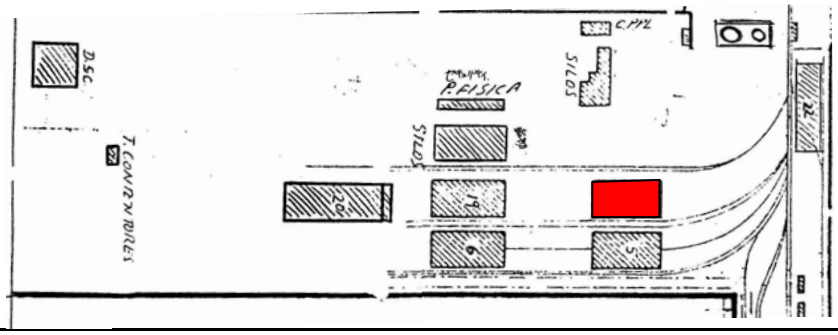
ID da Instalação	Lo -12 -015	**Data da Inspecção**	2005/05/31
Nome do Porto	Lobito	**Categoria**	Armazém
Ano de Construção	1942		
Registo de Manutenção	desconhecido		
Descrição da Instalação	Cais Norte No.18 1 andar Área Construída: 30.0x60.0=1800m^2 Altura Armazenável: ±. 6.0m		
Condição Actual	Não foram vistos ou observados quaisquer danos a serem registados.		
Avaliação de Condição da Estrutura	**Grau 0** A instalação está em boas condições. Não requer estudos maiores.		
Localização

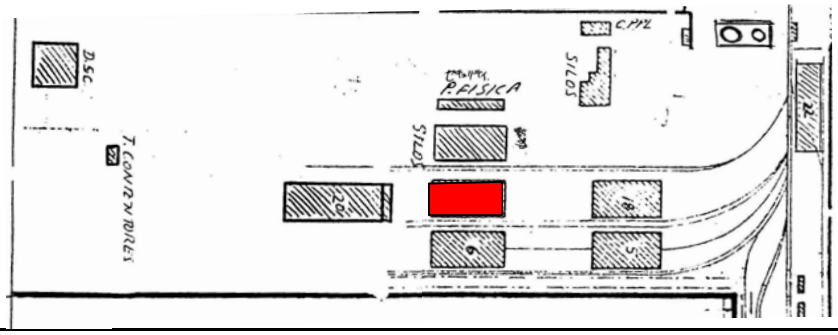
ID da Instalação	Lo -12 -016	**Data da Inspecção**	2005/05/31, 10/04
Nome do Porto	Lobito	**Categoria**	Armazém
Ano de Construção	1942		
Registo de Manutenção	desconhecido		
Descrição da Instalação	Cais Norte No.19 1 andar Área Construída: 30.0x60.0=1800m^2 Altura Armazenável: ±. 3.5m		
Condição Actual	Não foram vistos ou observados quaisquer danos a serem registados.		
Avaliação de Condição da Estrutura	**Grau 0** A instalação está em boas condições. Não requer estudos maiores.		
Localização

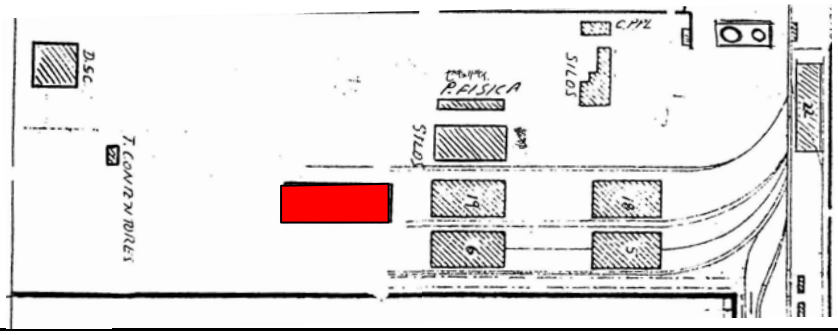
ID da Instalação	Lo -12 -017	**Data da Inspecção**	2005/05/31, 10/03
Nome do Porto	Lobito	**Categoria**	Armazém
Ano de Construção	1942		
Registo de Manutenção	desconhecido		
Descrição da Instalação	Cais Norte No.20 1 andar Área Construída: 110.0x30.0=3300m^2 Altura Armazenável: ±. 5.5m		
Condição Actual	Pequenos buracos foram encontrados no telhado. Algumas portas estavam inabríveis devido à deformação dos carris. A condição geral é boa.		
Avaliação de Condição da Estrutura	**Grau 0** A instalação está em boas condições. Não requer estudos maiores.		
Localização

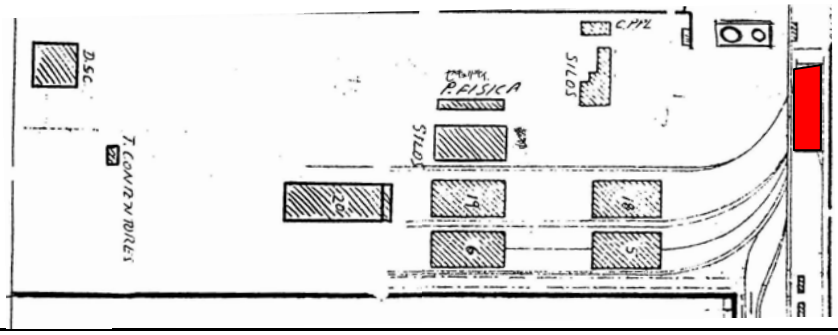
ID da Instalação	Lo -12 -018	**Data da Inspecção**	2005/05/31
Nome do Porto	Lobito	**Categoria**	Armazém
Ano de Construção	1953		
Registo de Manutenção	desconhecido		
Descrição da Instalação	Cais Norte No.22 1 andar Área Construída: 155.0x24.0=3720m^2 Altura Armazenável: ±. 5.0m		
Condição Actual	Não foram vistos ou observados quaisquer danos a serem registados.		
Avaliação de Condição da Estrutura	**Grau 0** A instalação está em boas condições. Não requer estudos maiores.		
Localização

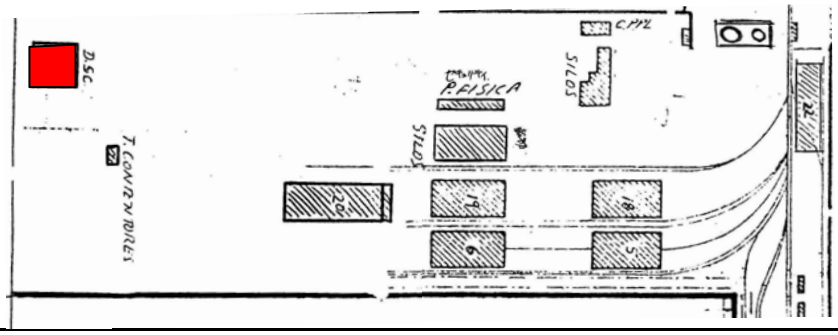
ID da Instalação	Lo -12 -019	**Data da Inspecção**	2005/05/31
Nome do Porto	Lobito	**Categoria**	Armazém
Ano de Construção	desconhecido		
Registo de Manutenção	desconhecido		
Descrição da Instalação	Cais Sul DSC (Direcção dos serviços comerciais - companhia obsoleta) 1 andar Área Construída: 58.6x50.8=2977m^2 Altura Armazenável: ±. 5.0m		
Condição Actual	Não foram vistos ou observados quaisquer danos a serem registados.		
Avaliação de Condição da Estrutura	**Grau 0** A instalação está em boas condições. Não requer estudos maiores.		
Localização

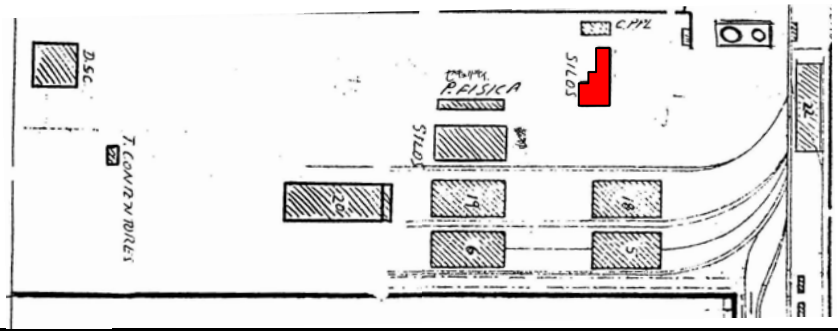
ID da Instalação	Lo -12 -020	**Data da Inspecção**	2005/05/31, 10/03
Nome do Porto	Lobito	**Categoria**	Armazém
Ano de Construção	desconhecido		
Registo de Manutenção	desconhecido		
Descrição da Instalação	Silo do Cais Sul, atrás do Armazém No.18 Inoperante		
Condição Actual	Severamente danificado. O Porto do Lobito planeia reformá-lo e usá-lo como prédio de escritório.		
Avaliação de Condição da Estrutura	**Grau 2** A instalação está estruturalmente em más condições. Será alvo do plano de reabilitação.		
Localização

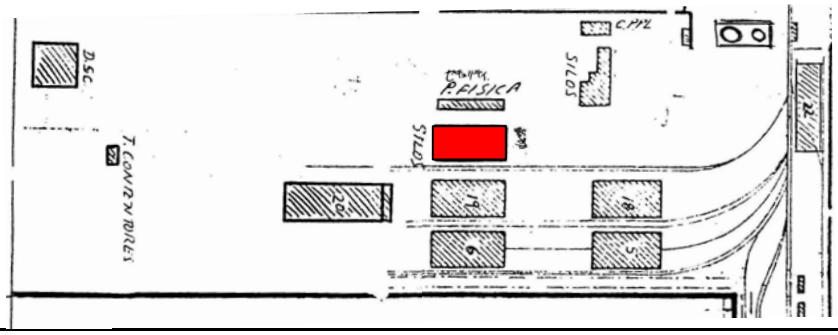
ID da Instalação	Lo -12 -021	**Data da Inspecção**	2005/04/07, 10/03
Nome do Porto	Lobito	**Categoria**	Armazém
Ano de Construção	1956		
Registo de Manutenção	desconhecido		
Descrição da Instalação	Silo do Cais Sul, atrás do armazém No.19 Capacidade: 20.000 t A maquinária é de fabricação da companhia Alemã, MIAG. Encontra-se hoje fora do serviço.		
Condição Actual	Foram encontradas algumas rachaduras na parede externa. A maquinária é muito antiga, mas bem mantida. A condição geral é boa.		
Avaliação de Condição da Estrutura	**Grau 0** A instalação está em boas condições. Não requer estudos maiores.		
Localização

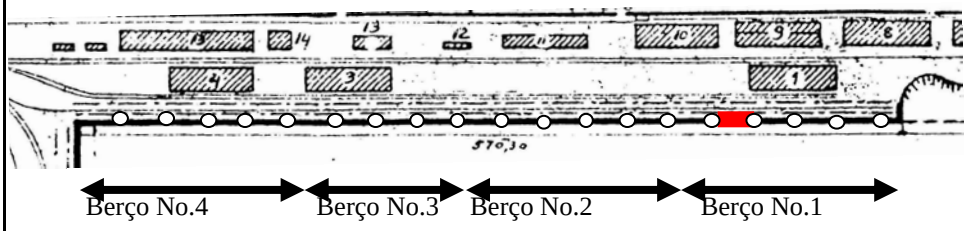
ID da Instalação	Lo -14 -004	**Data da Inspecção**	2005/06/01, 09/27
Nome do Porto	Lobito	**Categoria**	Acessórios Diversos
Ano de Construção	desconhecido		
Registo de Manutenção	desconhecido		
Descrição da Instalação	Berço No.1 A escada de mão de aço e o anete, no Cais Norte, entre os cabeços No.4 e No.5		
Condição Actual	A escada de mão de aço não se encontra no local, e o anete está severamente corroído (indicados pelo círculo na foto)		
Avaliação de Condição da Estrutura	**Grau 2** A instalação está estruturalmente em más condições. Será alvo do plano de reabilitação.		
Localização

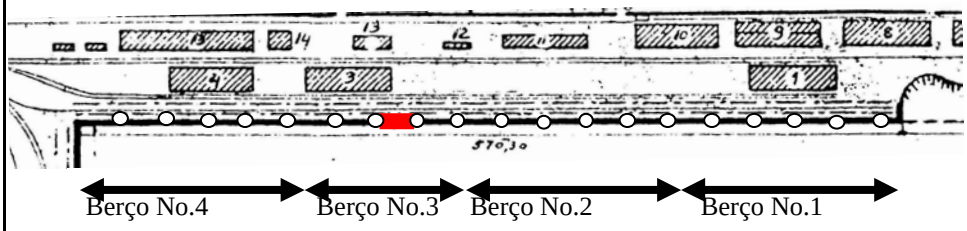
ID da Instalação	Lo -14 -007	**Data da Inspecção**	2005/06/01, 09/27
Nome do Porto	Lobito	**Categoria**	Acessórios Diversos
Ano de Construção	desconhecido		
Registo de Manutenção	desconhecido		
Descrição da Instalação	Berço No.3 A escada de mão de aço e o anete, no Cais Norte, entre os cabeços No.12 e No.13		
Condição Actual	A escada não se encontra no local e o anete está severamente corroído (indicados pelo círculo na foto)		
Avaliação de Condição da Estrutura	**Grau 2** A instalação está estruturalmente em más condições. Será alvo do plano de reabilitação.		
Localização

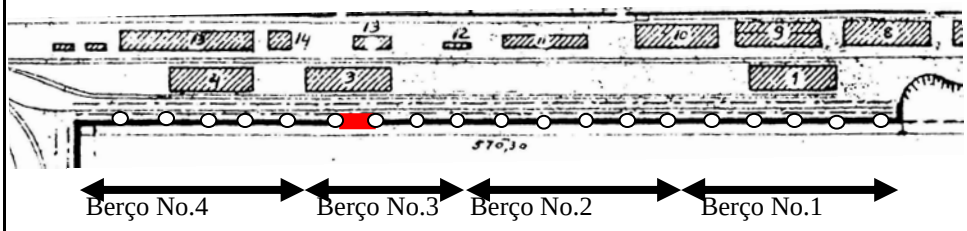
ID da Instalação	Lo -14 -008	**Data da Inspecção**	2005/06/01, 09/27
Nome do Porto	Lobito	**Categoria**	Acessórios Diversos
Ano de Construção	desconhecido		
Registo de Manutenção	desconhecido		
Descrição da Instalação	Berço No.3 A escada de mão de aço e o anete, no Cais Norte, entre os cabeços No.13 e No.14		
Condição Actual	A escada de mão de aço e o anete foram recentemente substituídas por novas. O anete está severamente corroído (indicado pelo círculo na foto).		
Avaliação de Condição da Estrutura	**Grau 2** A instalação está estruturalmente em más condições. Será alvo do plano de reabilitação.		
Localização

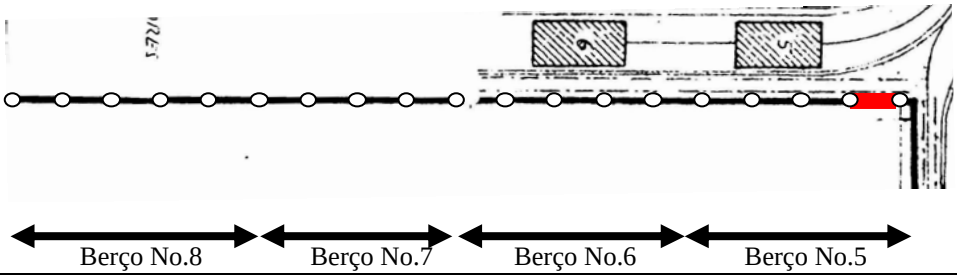
ID da Instalação	Lo -14 -015	**Data da Inspecção**	2005/06/01, 09/27
Nome do Porto	Lobito	**Categoria**	Acessórios Diversos
Ano de Construção	desconhecido		
Registo de Manutenção	desconhecido		
Descrição da Instalação	Berço No.5 A escada de mão de aço e o anete, no Cais Norte, entre os cabeços No.20 e No.21		
Condição Actual	Ambas as escadas de mão e o anle de amarração desapareceram (indicados pelo círculo na foto).		
Avaliação de Condição da Estrutura	**Grau 2** A instalação está estruturalmente em más condições. Será alvo do plano de reabilitação.		
Localização
