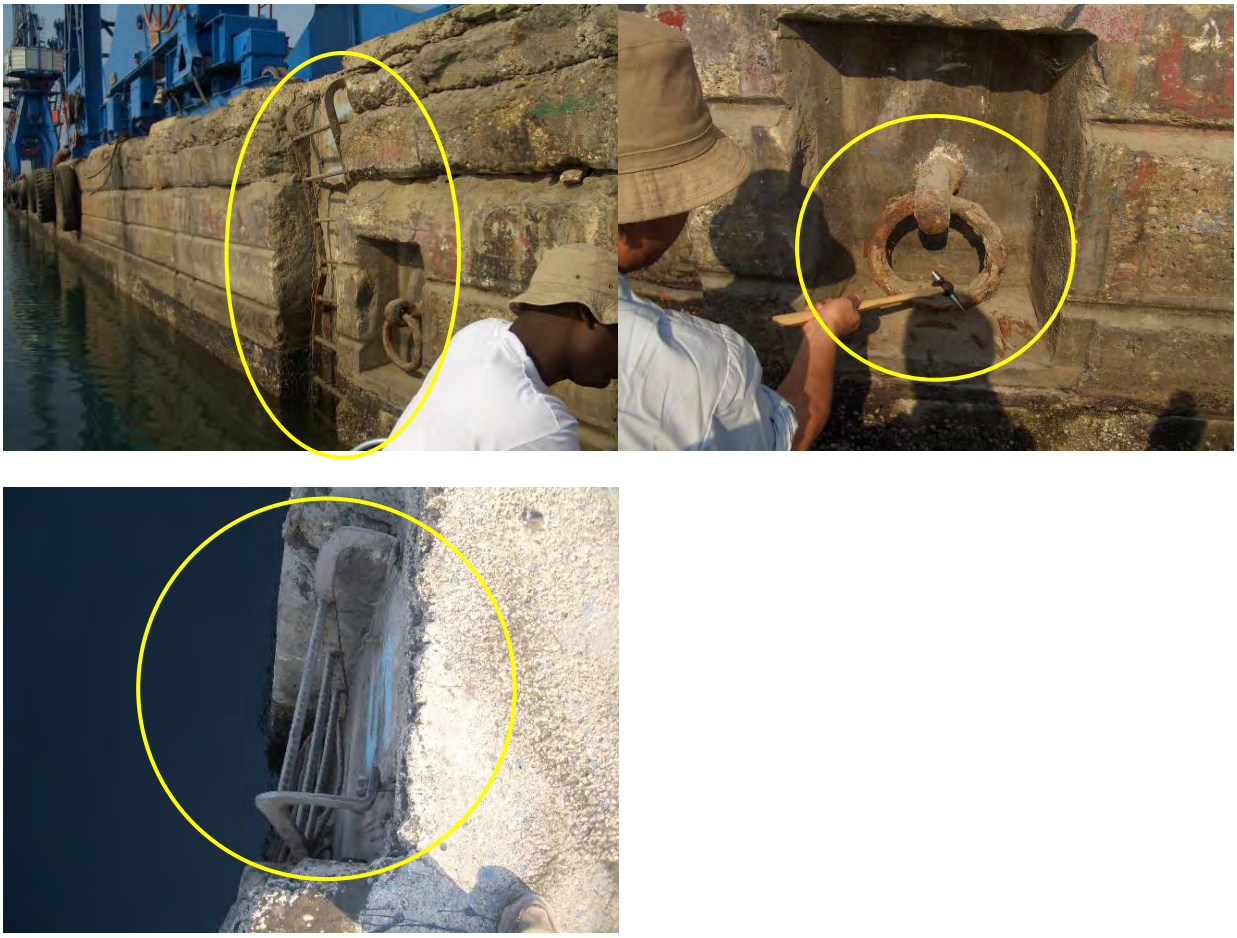
ID da Instalação	Lo -14 -019	**Data da Inspecção**	2005/06/01, 09/27
Nome do Porto	Lobito	**Categoria**	Acessórios Diversos
Ano de Construção	desconhecido		
Registo de Manutenção	desconhecido		
Descrição da Instalação	Berço No.6 A escada de mão de aço e o anete, no Cais Norte, entre os cabeços No.24 e No.25		
Condição Actual	A escada de mão está corroída e deformada (indicada pelo círculo na foto). O anete está irreversivelmente corroído (indicado pelo círculo na foto).		
Avaliação de Condição da Estrutura	**Grau 2** A instalação está estruturalmente em más condições. Será alvo do plano de reabilitação.		
Localização
