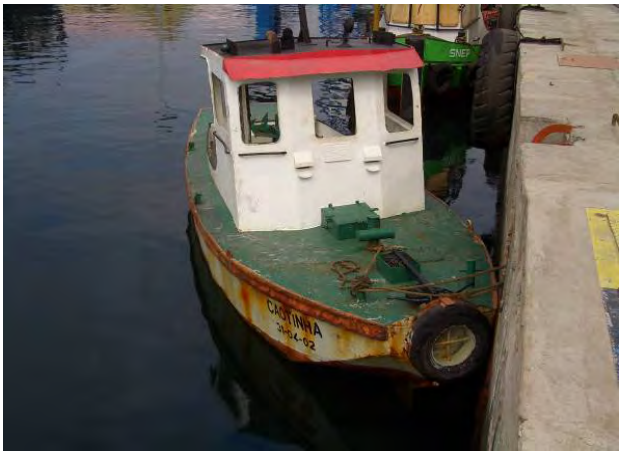
Foto

ID da Instalação	Lo -16 -003	**Data da Inspecção**	2005/04/07, 09/27
Nome do Porto	Lobito	**Categoria**	Barco de Apoio
Ano de Aquisição	1967	**Fabricante**	SOREFAME
Registo de Manutenção	O Porto do Lobito realiza manutenção constante		
Descrição da Instalação	Barco de pequeno porte "CAOTENHA" Potência: 120ps		
Condição Actual	Não foram vistos ou observados quaisquer danos a serem registados. Embarcação velha, mas sem quaisquer problemas significantes.		
Avaliação de Condição da Estrutura	**Grau 0** A instalação está em boas condições. Não requer estudos maiores.		
Localização

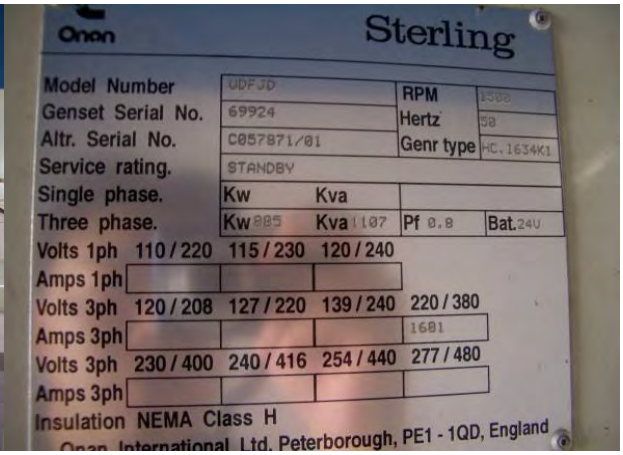
Foto

ID da Instalação	Lo -17 -008	**Data da Inspecção**	2005/05/10, 09/27
Nome do Porto	Lobito	**Categoria**	Outros Equipamentos
Ano de Aquisição	1995	**Fabricante**	Onan, UDFJD
Registo de Manutenção	O Porto do Lobito realiza manutenção constante		
Descrição da Instalação	Gerador, 1107KVA O Porto do Lobito possui (1) um.		
Condição Actual	Não foram vistos ou observados quaisquer danos a serem registados.		
Avaliação de Condição da Estrutura	**Grau 0** A instalação está em boas condições. Não requer estudos maiores.		
Localização

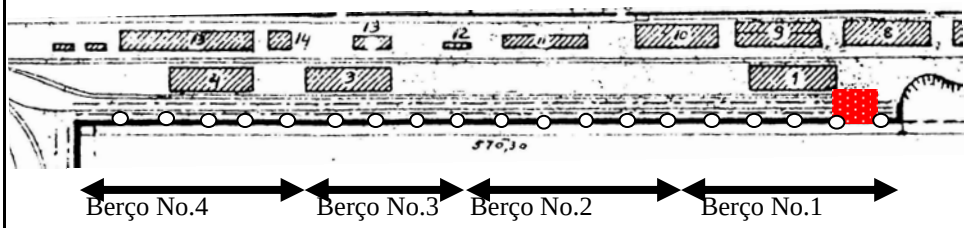
ID da Instalação	Lo -07 -002	**Data da Inspecção**	2005/10/05
Nome do Porto	Lobito	**Categoria**	Pavimento Lajeado
Ano de Construção	1934		
Registo de Manutenção	Desconhecido		
Descrição da Instalação	Berço No.1 Do cabeço No.1 ao No.2		
Condição Actual	Danos são encontrados em muitos pontos do pavimento.		
Avaliação de Condição da Estrutura	**Grau 2** A instalação está estruturalmente em más condições. Será alvo do plano de reabilitação.		
Localização

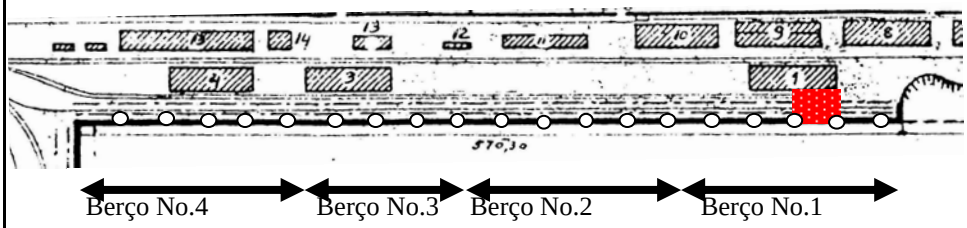
ID da Instalação	Lo -07 -003	**Data da Inspecção**	2005/10/05
Nome do Porto	Lobito	**Categoria**	Pavimento Lajeado
Ano de Construção	1934		
Registo de Manutenção	Desconhecido		
Descrição da Instalação	Berço No.1 Do cabeço No.2 ao No.3		
Condição Actual	Danos são encontrados em muitos pontos do pavimento. O desnível máximo é maior que 10 cm.		
Avaliação de Condição da Estrutura	**Grau 2** A instalação está estruturalmente em más condições. Será alvo do plano de reabilitação.		
Localização

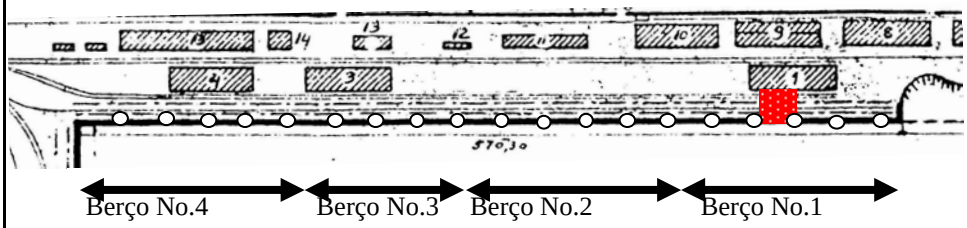
ID da Instalação	Lo -07 -004	**Data da Inspecção**	2005/10/05
Nome do Porto	Lobito	**Categoria**	Pavimento Lajeado
Ano de Construção	1934		
Registo de Manutenção	Desconhecido		
Descrição da Instalação	Berço No.1 Do cabeço No.3 ao No.4		
Condição Actual	Danos são encontrados em muitos pontos do pavimento. O desnível máximo é maior que 20 cm.		
Avaliação de Condição da Estrutura	**Grau 2** A instalação está estruturalmente em más condições. Será alvo do plano de reabilitação.		
Localização

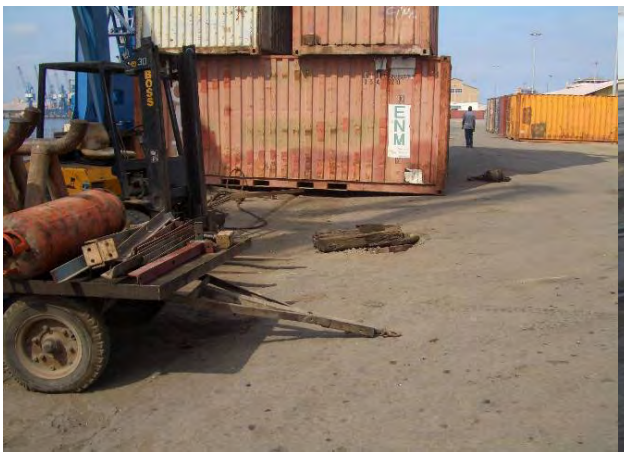
Foto

ID da Instalação	Lo -07 -005	**Data da Inspecção**	2005/10/05
Nome do Porto	Lobito	**Categoria**	Pavimento Lajeado
Ano de Construção	1934		
Registo de Manutenção	Desconhecido		
Descrição da Instalação	Berço No.1 Do cabeço No.4 ao No.5		
Condição Actual	Danos são encontrados em muitos pontos do pavimento. O desnível máximo é maior que 30 cm.		
Avaliação de Condição da Estrutura	**Grau 2** A instalação está estruturalmente em más condições. Será alvo do plano de reabilitação.		
Localização
