- Porto do Lobito -

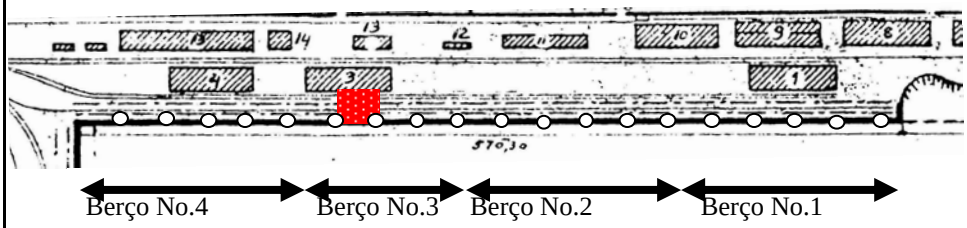
Foto

ID da Instalação	Lo -07 -014	**Data da Inspecção**	2005/10/05
Nome do Porto	Lobito	**Categoria**	Pavimento Lajeado
Ano de Construção	1934		
Registo de Manutenção	Desconhecido		
Descrição da Instalação	Berço No.3 Do cabeço No.13 ao No.14		
Condição Actual	Danos são encontrados em muitos pontos do pavimento. O desnível máximo é maior que 20 cm.		
Avaliação de Condição da Estrutura	**Grau 2** A instalação está estruturalmente em más condições. Será alvo do plano de reabilitação.		
Localização

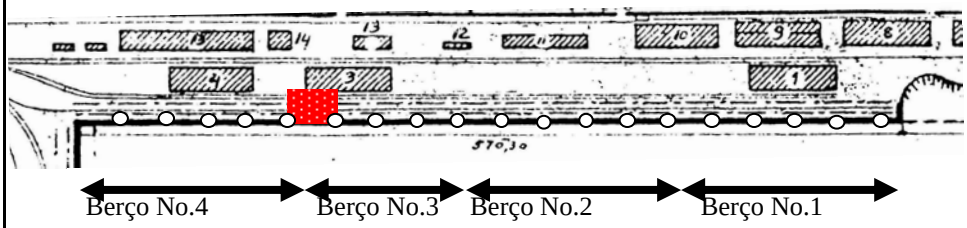
Foto

ID da Instalação	Lo -07 -015	**Data da Inspecção**	2005/10/05
Nome do Porto	Lobito	**Categoria**	Pavimento Lajeado
Ano de Construção	1934		
Registo de Manutenção	Desconhecido		
Descrição da Instalação	Berço No.3 Do cabeço No.14 ao No.15		
Condição Actual	Danos são encontrados em muitos pontos do pavimento. O desnível máximo é maior que 20 cm.		
Avaliação de Condição da Estrutura	**Grau 2** A instalação está estruturalmente em más condições. Será alvo do plano de reabilitação.		
Localização

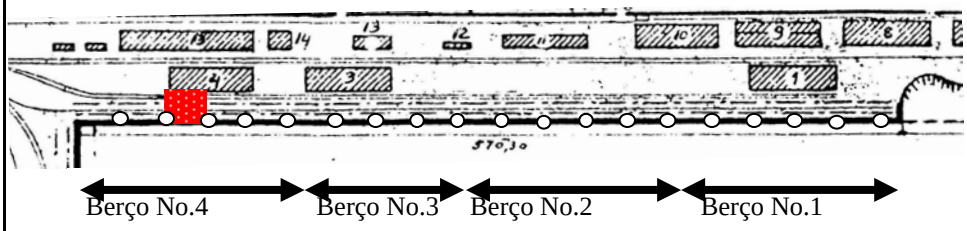
Foto

ID da Instalação	Lo -07 -018	**Data da Inspecção**	2005/10/05
Nome do Porto	Lobito	**Categoria**	Pavimento Lajeado
Ano de Construção	1934		
Registo de Manutenção	Desconhecido		
Descrição da Instalação	Berço No.4 Do cabeço No.17 ao No.18		
Condição Actual	Danos são encontrados em muitos pontos do pavimento. O desnível máximo é maior que 20 cm.		
Avaliação de Condição da Estrutura	**Grau 2** A instalação está estruturalmente em más condições. Será alvo do plano de reabilitação.		
Localização

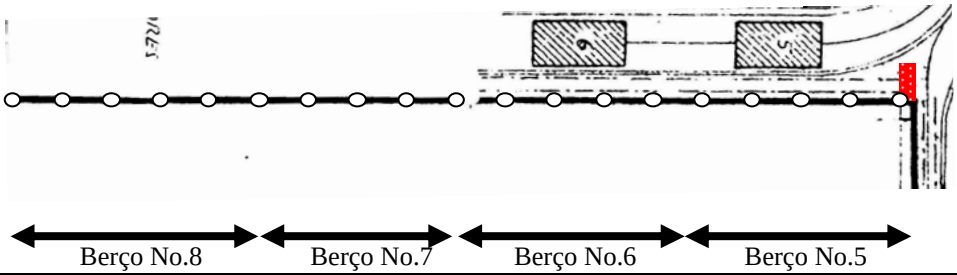
Foto

ID da Instalação	Lo -07 -021	**Data da Inspecção**	2005/10/05
Nome do Porto	Lobito	**Categoria**	Pavimento Lajeado
Ano de Construção	1934		
Registo de Manutenção	Desconhecido		
Descrição da Instalação	Berço No.5 Da ponta Oeste ao cabeço No.20		
Condição Actual	Danos são encontrados em muitos pontos do pavimento.		
Avaliação de Condição da Estrutura	**Grau 2** A instalação está estruturalmente em más condições. Será alvo do plano de reabilitação.		
Localização

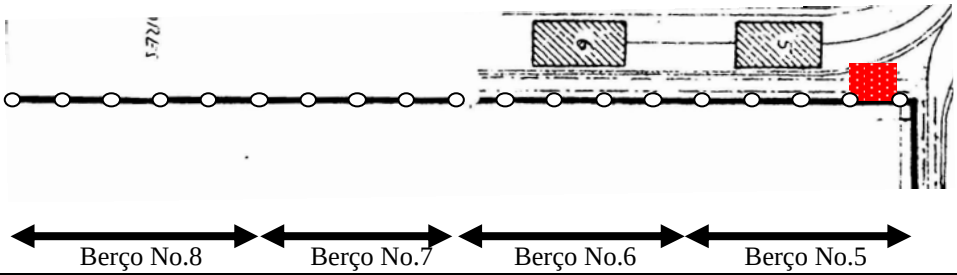
Foto

ID da Instalação	Lo -07 -022	**Data da Inspecção**	2005/10/05
Nome do Porto	Lobito	**Categoria**	Pavimento Lajeado
Ano de Construção	1934		
Registo de Manutenção	Desconhecido		
Descrição da Instalação	Berço No.5 Do cabeço No.20 ao No.21		
Condição Actual	Danos são encontrados em muitos pontos do pavimento. O desnível máximo é maior que 10 cm.		
Avaliação de Condição da Estrutura	**Grau 2** A instalação está estruturalmente em más condições. Será alvo do plano de reabilitação.		
Localização
