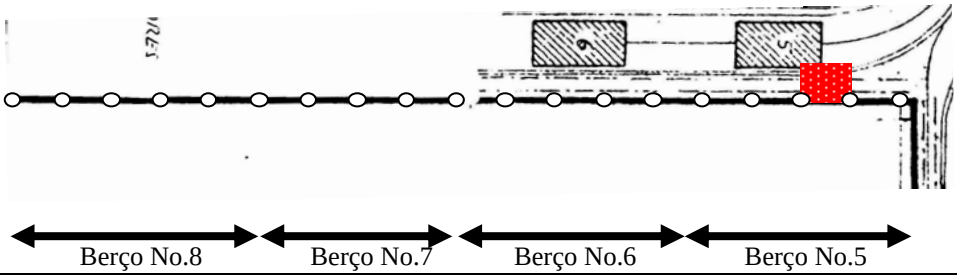
Foto

ID da Instalação	Lo -07 -023	**Data da Inspecção**	2005/10/05
Nome do Porto	Lobito	**Categoria**	Pavimento Lajeado
Ano de Construção	1934		
Registo de Manutenção	Desconhecido		
Descrição da Instalação	Berço No.5 Do cabeço No.21 ao No.22		
Condição Actual	Danos são encontrados em muitos pontos do pavimento. O desnível máximo é maior que 10 cm.		
Avaliação de Condição da Estrutura	**Grau 2** A instalação está estruturalmente em más condições. Será alvo do plano de reabilitação.		
Localização

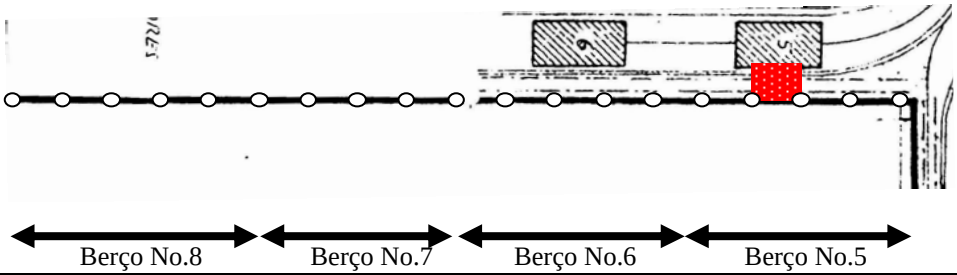
Foto

ID da Instalação	Lo -07 -024	**Data da Inspecção**	2005/10/05
Nome do Porto	Lobito	**Categoria**	Pavimento Lajeado
Ano de Construção	1934		
Registo de Manutenção	Desconhecido		
Descrição da Instalação	Berço No.5 Do cabeço No.22 ao No.23		
Condição Actual	Danos são encontrados em muitos pontos do pavimento. O desnível máximo é maior que 10 cm.		
Avaliação de Condição da Estrutura	**Grau 2** A instalação está estruturalmente em más condições. Será alvo do plano de reabilitação.		
Localização

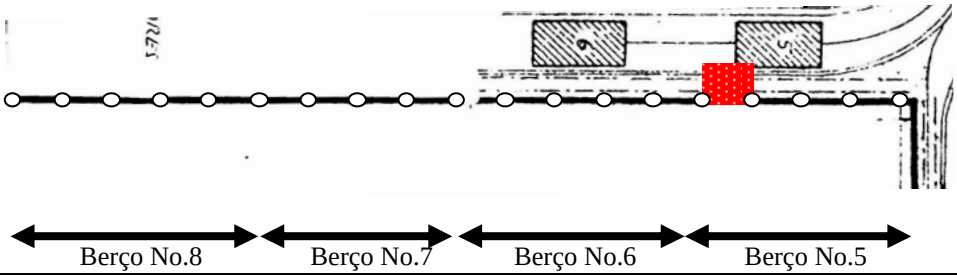
Foto

ID da Instalação	Lo -07 -025	**Data da Inspecção**	2005/10/05
Nome do Porto	Lobito	**Categoria**	Pavimento Lajeado
Ano de Construção	1934		
Registo de Manutenção	Desconhecido		
Descrição da Instalação	Berço No.5 Do cabeço No.23 ao No.24		
Condição Actual	Danos são encontrados em muitos pontos do pavimento. O desnível máximo é maior que 10 cm.		
Avaliação de Condição da Estrutura	**Grau 2** A instalação está estruturalmente em más condições. Será alvo do plano de reabilitação.		
Localização

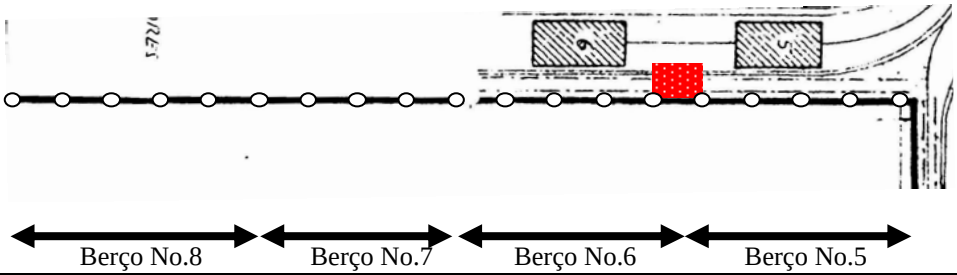
Foto

ID da Instalação	Lo -07 -026	**Data da Inspecção**	2005/10/05
Nome do Porto	Lobito	**Categoria**	Pavimento Lajeado
Ano de Construção	1934		
Registo de Manutenção	Desconhecido		
Descrição da Instalação	Berço No.6 Do cabeço No.24 ao No.25		
Condição Actual	Danos são encontrados em muitos pontos do pavimento. O desnível máximo é maior que 15cm.		
Avaliação de Condição da Estrutura	**Grau 2** A instalação está estruturalmente em más condições. Será alvo do plano de reabilitação.		
Localização

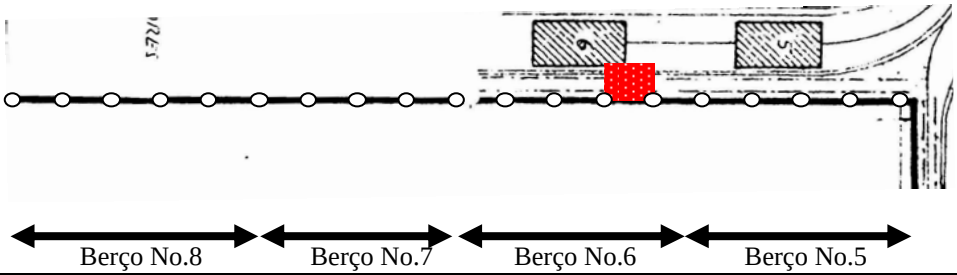
Foto

ID da Instalação	Lo -07 -027	**Data da Inspecção**	2005/10/05
Nome do Porto	Lobito	**Categoria**	Pavimento Lajeado
Ano de Construção	1934		
Registo de Manutenção	Desconhecido		
Descrição da Instalação	Berço No.6 Do cabeço No.25 ao No.26		
Condição Actual	Danos são encontrados em muitos pontos do pavimento. O desnível máximo é maior que 15cm.		
Avaliação de Condição da Estrutura	**Grau 2** A instalação está estruturalmente em más condições. Será alvo do plano de reabilitação.		
Localização

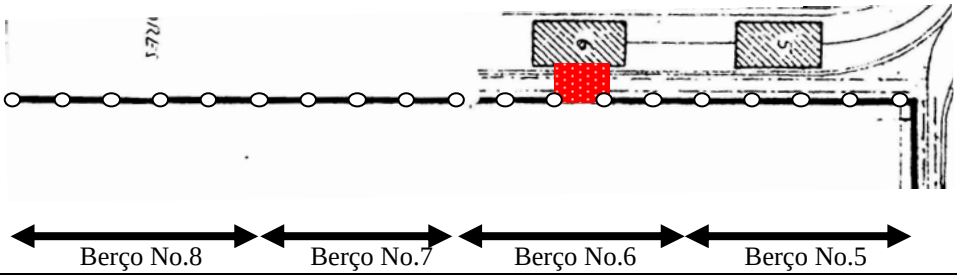
Foto

ID da Instalação	Lo -07 -028	**Data da Inspecção**	2005/10/05
Nome do Porto	Lobito	**Categoria**	Pavimento Lajeado
Ano de Construção	1934		
Registo de Manutenção	Desconhecido		
Descrição da Instalação	Berço No.6 Do cabeço No.26 ao No.27		
Condição Actual	Danos são encontrados em muitos pontos do pavimento. O desnível máximo é maior que 10 cm.		
Avaliação de Condição da Estrutura	**Grau 2** A instalação está estruturalmente em más condições. Será alvo do plano de reabilitação.		
Localização

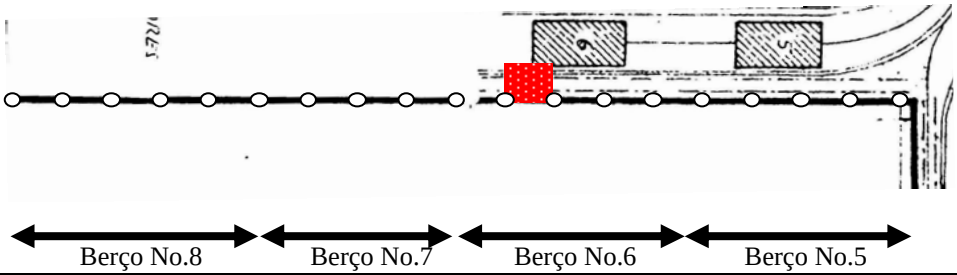
Foto

ID da Instalação	Lo -07 -029	**Data da Inspecção**	2005/10/05
Nome do Porto	Lobito	**Categoria**	Pavimento Lajeado
Ano de Construção	1934		
Registo de Manutenção	Desconhecido		
Descrição da Instalação	Berço No.6 Do cabeço No.27 ao No.28		
Condição Actual	Danos são encontrados em muitos pontos do pavimento. O desnível máximo é maior que 10 cm.		
Avaliação de Condição da Estrutura	**Grau 2** A instalação está estruturalmente em más condições. Será alvo do plano de reabilitação.		
Localização

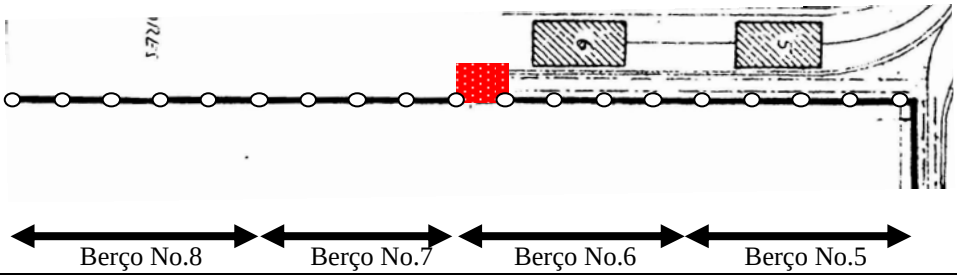
Foto

ID da Instalação	Lo -07 -030	**Data da Inspecção**	2005/10/05
Nome do Porto	Lobito	**Categoria**	Pavimento Lajeado
Ano de Construção	1934		
Registo de Manutenção	Desconhecido		
Descrição da Instalação	Berço No.6 Do cabeço No.28 ao No.29		
Condição Actual	Danos são encontrados em muitos pontos do pavimento. O desnível máximo é maior que 10 cm.		
Avaliação de Condição da Estrutura	**Grau 2** A instalação está estruturalmente em más condições. Será alvo do plano de reabilitação.		
Localização

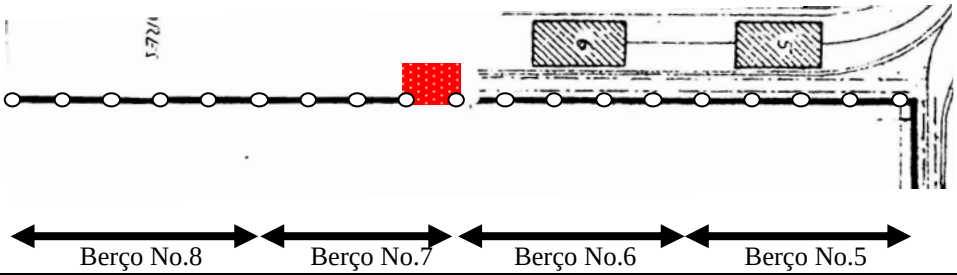
Foto

ID da Instalação	Lo -07 -031	**Data da Inspecção**	2005/10/05
Nome do Porto	Lobito	**Categoria**	Pavimento Lajeado
Ano de Construção	1934		
Registo de Manutenção	Desconhecido		
Descrição da Instalação	Berço No.7 Do cabeço No.29 ao No.30		
Condição Actual	Danos são encontrados em muitos pontos do pavimento. O desnível máximo é maior que 10 cm.		
Avaliação de Condição da Estrutura	**Grau 2** A instalação está estruturalmente em más condições. Será alvo do plano de reabilitação.		
Localização

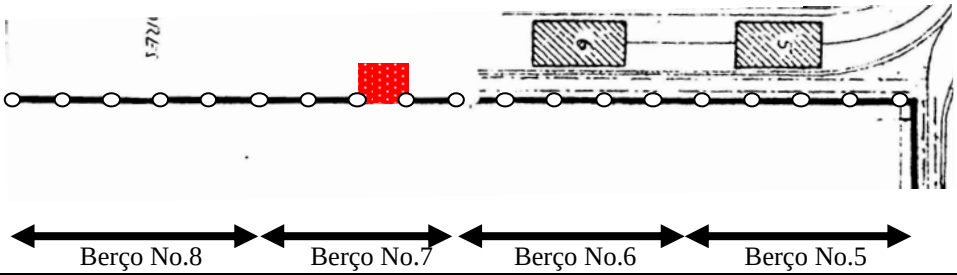
Foto

ID da Instalação	Lo -07 -032	**Data da Inspecção**	2005/10/05
Nome do Porto	Lobito	**Categoria**	Pavimento Lajeado
Ano de Construção	1934		
Registo de Manutenção	Desconhecido		
Descrição da Instalação	Berço No.7 Do cabeço No.30 ao No.31		
Condição Actual	Área despavimentada. O desnível máximo é maior que 10 cm.		
Avaliação de Condição da Estrutura	**Grau 2** A instalação está estruturalmente em más condições. Será alvo do plano de reabilitação.		
Localização

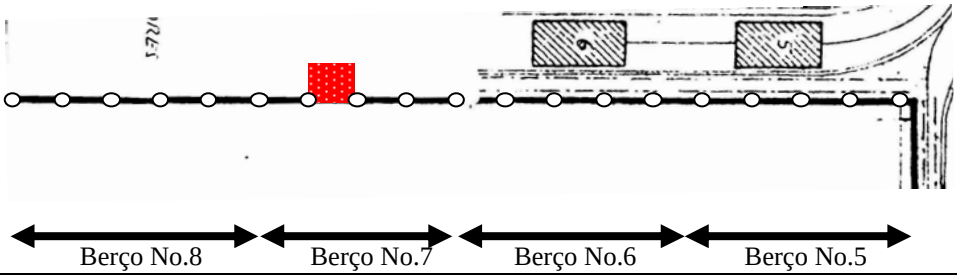
Foto

ID da Instalação	Lo -07 -033	**Data da Inspecção**	2005/10/05
Nome do Porto	Lobito	**Categoria**	Pavimento Lajeado
Ano de Construção			
Registo de Manutenção	Desconhecido		
Descrição da Instalação	Berço No.7 Do cabeço No.31 ao No.32		
Condição Actual	Área despavimentada. O desnível máximo é maior que 10 cm.		
Avaliação de Condição da Estrutura	**Grau 2** A instalação está estruturalmente em más condições. Será alvo do plano de reabilitação.		
Localização

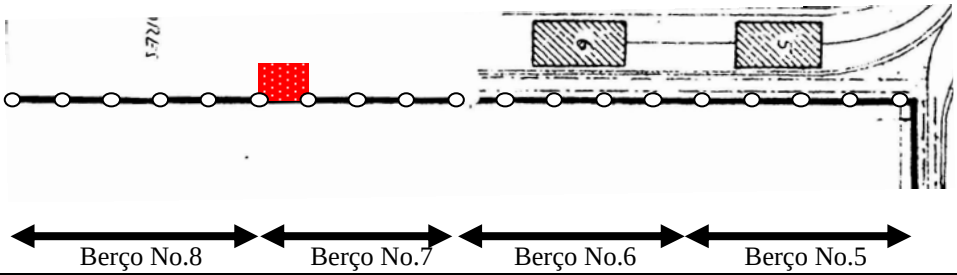
Foto

ID da Instalação	Lo -07 -034	**Data da Inspecção**	2005/10/05
Nome do Porto	Lobito	**Categoria**	Pavimento Lajeado
Ano de Construção	1975		
Registo de Manutenção	Desconhecido		
Descrição da Instalação	Berço No.7 Do cabeço No.32 ao No.33		
Condição Actual	Área despavimentada. O desnível máximo é maior que 20 cm.		
Avaliação de Condição da Estrutura	**Grau 2** A instalação está estruturalmente em más condições. Será alvo do plano de reabilitação.		
Localização

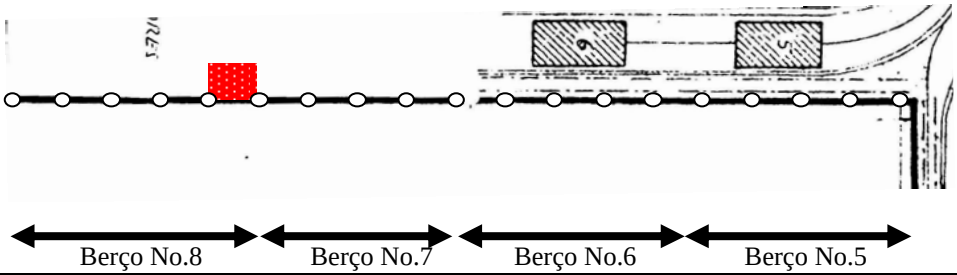
Foto

ID da Instalação	Lo -07 -035	**Data da Inspecção**	2005/10/05
Nome do Porto	Lobito	**Categoria**	Pavimento Lajeado
Ano de Construção	1975		
Registo de Manutenção	Desconhecido		
Descrição da Instalação	Berço No.8 Do cabeço No.33 ao No.34		
Condição Actual	Área despavimentada. O desnível máximo é maior que 10 cm.		
Avaliação de Condição da Estrutura	**Grau 2** A instalação está estruturalmente em más condições. Será alvo do plano de reabilitação.		
Localização
