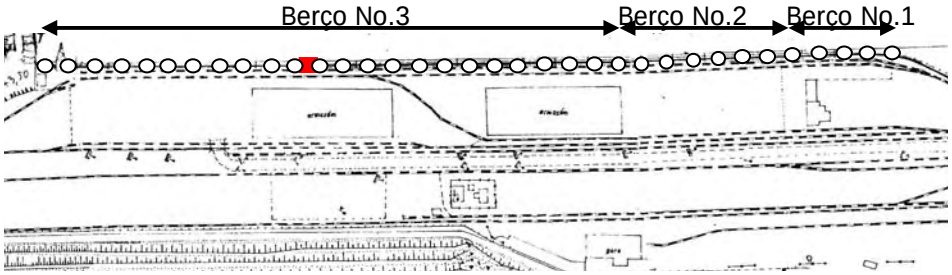
ID da Instalação	Na -02 -012	**Data da Inspecção**	2005/05/17, 10/12
Nome do Porto	Namibe	**Categoria**	Betão de Remate
Ano de Construção	1953-1957		
Registo de Manutenção	desconhecido		
Descrição da Instalação	Berço No.3 Do cabeço No.11 ao No.12 Há uma tomada para grua.		
Condição Actual	As bordas do betão de remate estão fragmentadas ao longo de todo o segmento.		
Avaliação de Condição da Estrutura	**Grau 2** A instalação está estruturalmente em más condições. Será alvo do plano de reabilitação.		
Localização

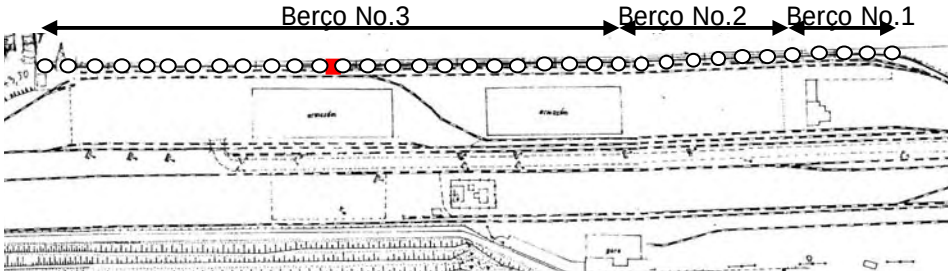
ID da Instalação	Na -02 -013	**Data da Inspecção**	2005/05/17, 10/12
Nome do Porto	Namibe	**Categoria**	Betão de Remate
Ano de Construção	1953-1957		
Registo de Manutenção	desconhecido		
Descrição da Instalação	Berço No.3 Do cabeço No.12 ao No.13 Há um ponto de lançamento de efluentes.		
Condição Actual	As bordas do betão de remate estão fragmentadas ao longo de todo o segmento.		
Avaliação de Condição da Estrutura	**Grau 2** A instalação está estruturalmente em más condições. Será alvo do plano de reabilitação.		
Localização

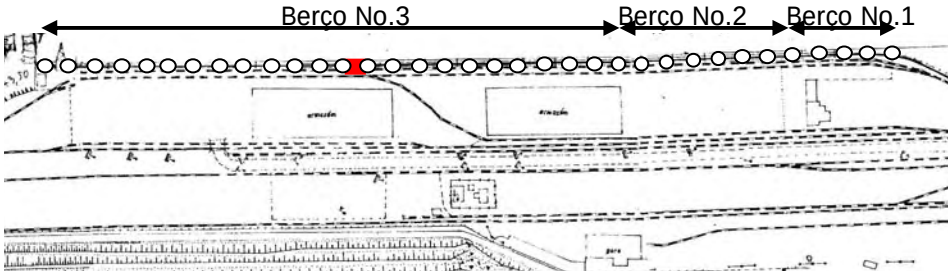
ID da Instalação	Na -02 -014	**Data da Inspecção**	2005/05/17, 10/12
Nome do Porto	Namibe	**Categoria**	Betão de Remate
Ano de Construção	1953-1957		
Registo de Manutenção	desconhecido		
Descrição da Instalação	Berço No.3 Do cabeço No.13 ao No.14 Há uma válvula		
Condição Actual	As bordas do betão de remate estão fragmentadas ao longo de todo o segmento.		
Avaliação de Condição da Estrutura	**Grau 2** A instalação está estruturalmente em más condições. Será alvo do plano de reabilitação.		
Localização

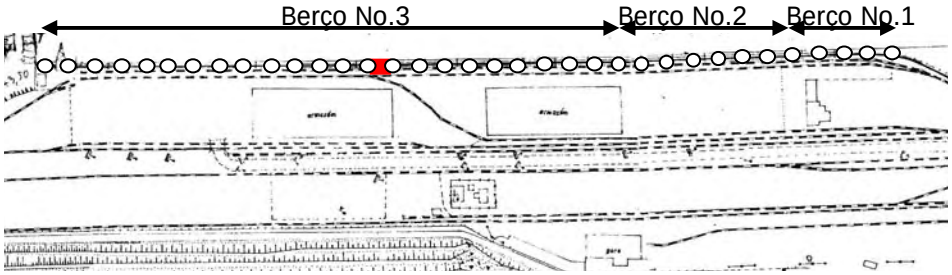
ID da Instalação	Na -02 -015	**Data da Inspecção**	2005/05/17, 10/12
Nome do Porto	Namibe	**Categoria**	Betão de Remate
Ano de Construção	1953-1957		
Registo de Manutenção	desconhecido		
Descrição da Instalação	Berço No.3 Do cabeço No.14 ao No.15 Há uma tomada para grua.		
Condição Actual	As bordas do betão de remate estão fragmentadas ao longo de todo o segmento.		
Avaliação de Condição da Estrutura	**Grau 2** A instalação está estruturalmente em más condições. Será alvo do plano de reabilitação.		
Localização

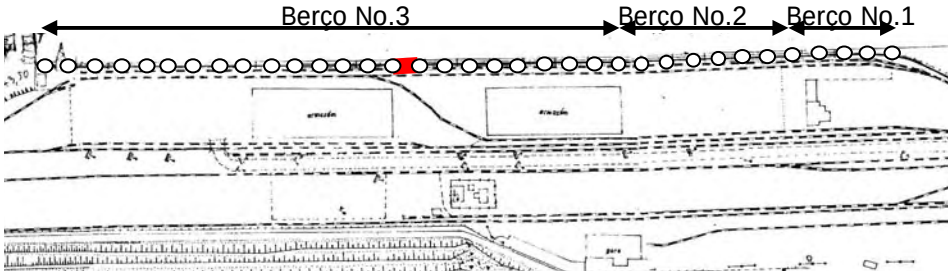
ID da Instalação	Na -02 -016	**Data da Inspecção**	2005/05/17, 10/12
Nome do Porto	Namibe	**Categoria**	Betão de Remate
Ano de Construção	1953-1957		
Registo de Manutenção	desconhecido		
Descrição da Instalação	Berço No.3 Do cabeço No.15 ao No.16		
Condição Actual	As bordas do betão de remate estão severamente fragmentadas ao longo de todo o segmento. Observam-se partes quebradas no betão de remate(indicadas pelo círculo na foto)		
Avaliação de Condição da Estrutura	**Grau 2** A instalação está estruturalmente em más condições. Será alvo do plano de reabilitação.		
Localização

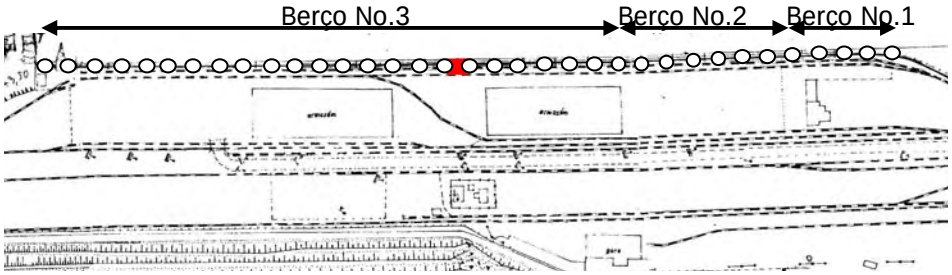
ID da Instalação	Na -02 -018	**Data da Inspecção**	2005/05/17, 10/12
Nome do Porto	Namibe	**Categoria**	Betão de Remate
Ano de Construção	1953-1957		
Registo de Manutenção	desconhecido		
Descrição da Instalação	Berço No.3 Do cabeço No.17 ao No.18 Há uma tomada para grua.		
Condição Actual	As bordas do betão de remate estão fragmentadas ao longo de todo o segmento.		
Avaliação de Condição da Estrutura	**Grau 2** A instalação está estruturalmente em más condições. Será alvo do plano de reabilitação.		
Localização

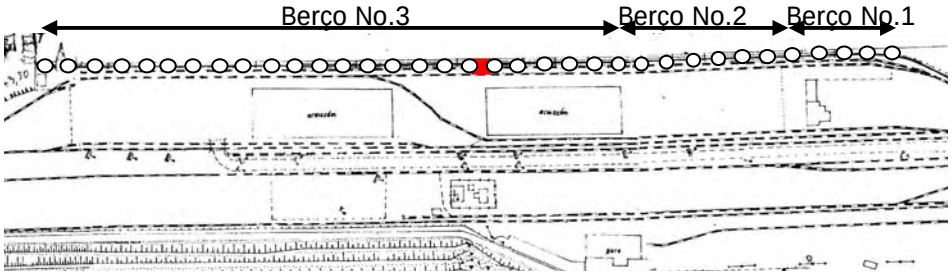
ID da Instalação	Na -02 -019	**Data da Inspecção**	2005/05/17, 10/12
Nome do Porto	Namibe	**Categoria**	Betão de Remate
Ano de Construção	1953-1957		
Registo de Manutenção	desconhecido		
Descrição da Instalação	Berço No.3 Do cabeço No.18 ao No.19 Há uma tomada para grua.		
Condição Actual	As bordas do betão de remate estão severamente fragmentadas ao longo de todo o segmento. Observam-se partes quebradas no betão de remate(indicadas pelo círculo na foto)		
Avaliação de Condição da Estrutura	**Grau 2** A instalação está estruturalmente em más condições. Será alvo do plano de reabilitação.		
Localização

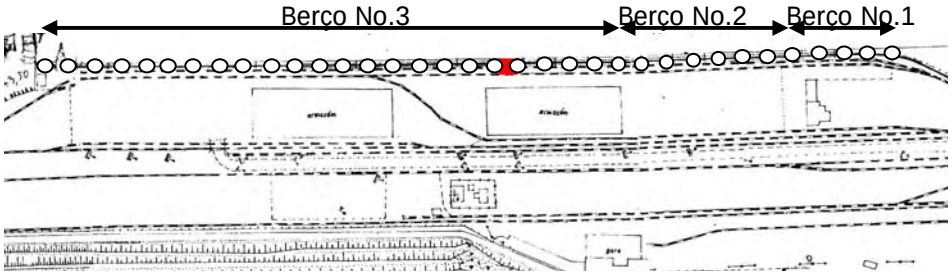
ID da Instalação	Na -02 -020	**Data da Inspecção**	2005/05/17, 10/12
Nome do Porto	Namibe	**Categoria**	Betão de Remate
Ano de Construção	1953-1957		
Registo de Manutenção	desconhecido		
Descrição da Instalação	Berço No.3 Do cabeço No.19 ao No.20		
Condição Actual	As bordas do betão de remate estão severamente fragmentadas ao longo de todo o segmento. Observam-se partes quebradas no betão de remate(indicadas pelo círculo na foto)		
Avaliação de Condição da Estrutura	**Grau 2** A instalação está estruturalmente em más condições. Será alvo do plano de reabilitação.		
Localização

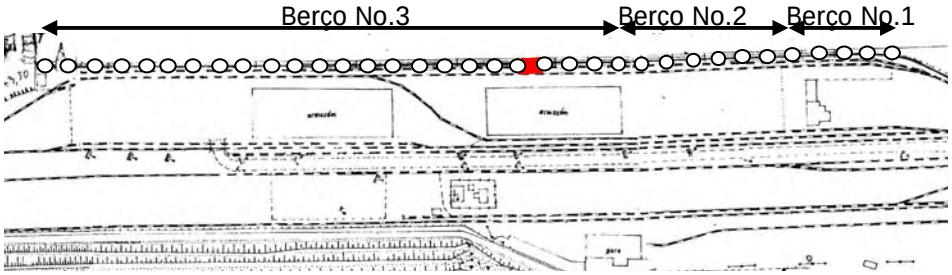
ID da Instalação	Na -02 -021	**Data da Inspecção**	2005/05/17, 10/12
Nome do Porto	Namibe	**Categoria**	Betão de Remate
Ano de Construção	1953-1957		
Registo de Manutenção	desconhecido		
Descrição da Instalação	Berço No.3 Do cabeço No.20 ao No.21 Há uma válvula de água e uma tomada de grua.		
Condição Actual	As bordas do betão de remate estão fragmentadas ao longo de todo o segmento.		
Avaliação de Condição da Estrutura	**Grau 2** A instalação está estruturalmente em más condições. Será alvo do plano de reabilitação.		
Localização

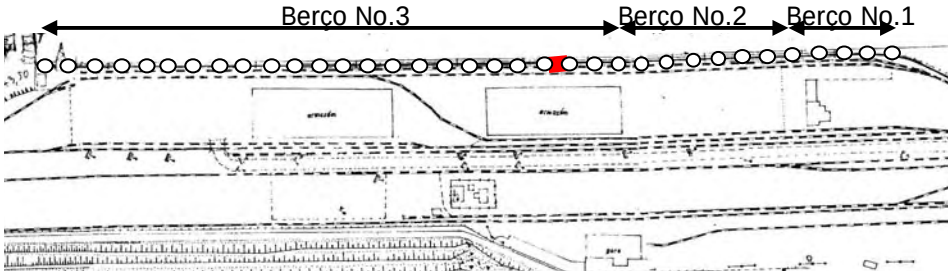
ID da Instalação	Na -02 -022	**Data da Inspecção**	2005/05/17, 10/12
Nome do Porto	Namibe	**Categoria**	Betão de Remate
Ano de Construção	1953-1957		
Registo de Manutenção	desconhecido		
Descrição da Instalação	Berço No.3 Do cabeço No.21 ao No.22 Há uma tomada para grua.		
Condição Actual	As bordas do betão de remate estão fragmentadas ao longo de todo o segmento.		
Avaliação de Condição da Estrutura	**Grau 2** A instalação está estruturalmente em más condições. Será alvo do plano de reabilitação.		
Localização

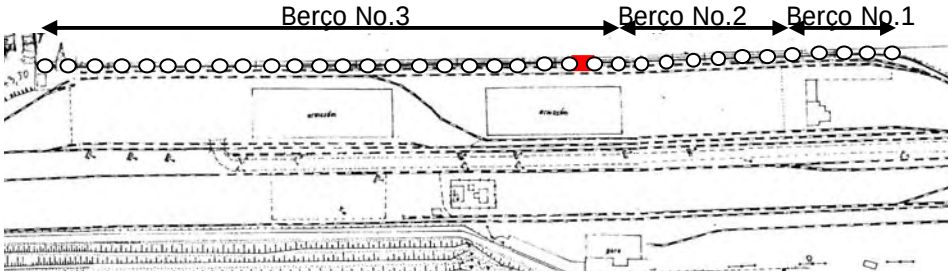
ID da Instalação	Na -02 -023	**Data da Inspecção**	2005/05/17, 10/12
Nome do Porto	Namibe	**Categoria**	Betão de Remate
Ano de Construção	1953-1957		
Registo de Manutenção	desconhecido		
Descrição da Instalação	Berço No.3 Do cabeço No.22 ao No.23 Há um ponto de lançamento de efluentes e uma tomada para grua.		
Condição Actual	As bordas do betão de remate estão fragmentadas ao longo de todo o segmento.		
Avaliação de Condição da Estrutura	**Grau 2** A instalação está estruturalmente em más condições. Será alvo do plano de reabilitação.		
Localização

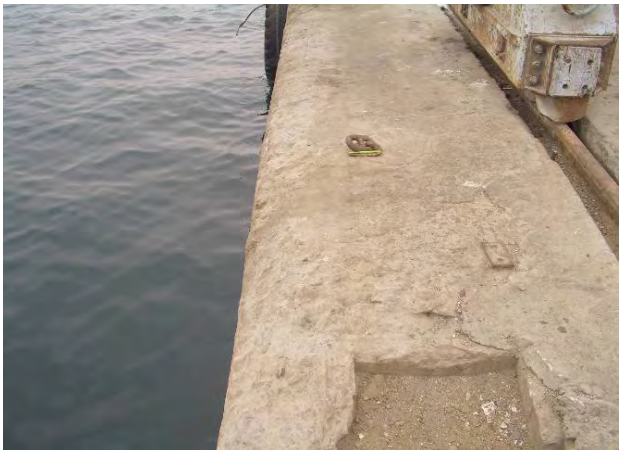
Foto

ID da Instalação	Na -02 -024	**Data da Inspecção**	2005/05/17, 10/12
Nome do Porto	Namibe	**Categoria**	Betão de Remate
Ano de Construção	1953-1957		
Registo de Manutenção	desconhecido		
Descrição da Instalação	Berço No.3 Do cabeço No.23 ao No.24 Há uma tomada para grua.		
Condição Actual	As bordas do betão de remate estão fragmentadas ao longo de todo o segmento.		
Avaliação de Condição da Estrutura	**Grau 2** A instalação está estruturalmente em más condições. Será alvo do plano de reabilitação.		
Localização

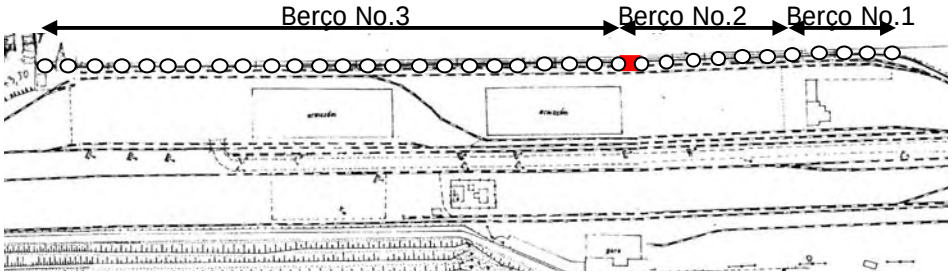
ID da Instalação	Na -02 -025	**Data da Inspecção**	2005/05/17, 10/12
Nome do Porto	Namibe	**Categoria**	Betão de Remate
Ano de Construção	1953-1957		
Registo de Manutenção	desconhecido		
Descrição da Instalação	Berço No.2 Do cabeço No.24 ao No.25 Há um ponto de lançamento de efluentes e uma válvula de água.		
Condição Actual	As bordas do betão de remate estão severamente fragmentadas ao longo de todo o segmento. Observam-se partes quebradas no betão de remate(indicadas pelo círculo na foto)		
Avaliação de Condição da Estrutura	**Grau 2** A instalação está estruturalmente em más condições. Será alvo do plano de reabilitação.		
Localização
