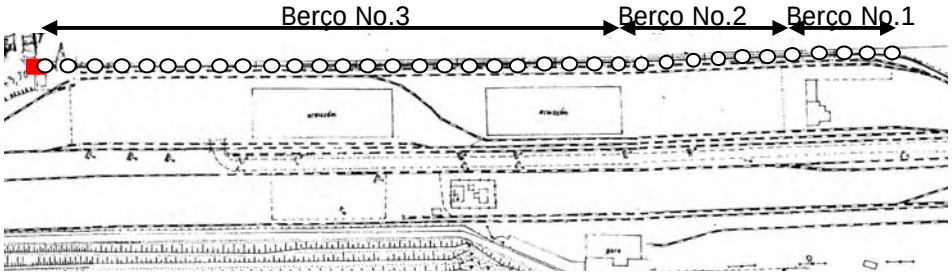
ID da Instalação	Na -03 -001	**Data da Inspecção**	2005/05/17
Nome do Porto	Namibe	**Categoria**	Muro-Cais
Ano de Construção	1953-1957		
Registo de Manutenção	desconhecido		
Descrição da Instalação	Berço No.3 Do extremo norte ao cabeço No.1		
Condição Actual	Não foram observados danos a serem registados.		
Avaliação de Condição da Estrutura	**Grau 0** A instalação está em boas condições. Não requer estudos maiores.		
Localização

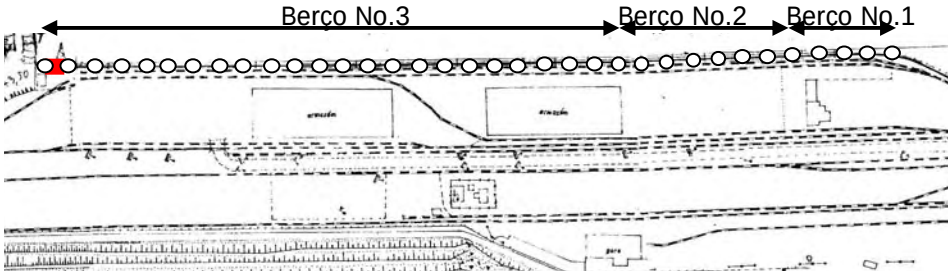
ID da Instalação	Na -03 -002	**Data da Inspecção**	2005/05/17
Nome do Porto	Namibe	**Categoria**	Muro-Cais
Ano de Construção	1953-1957		
Registo de Manutenção	desconhecido		
Descrição da Instalação	Berço No.3 Do cabeço No.1 ao No.2		
Condição Actual	Não foram observados danos a serem registados.		
Avaliação de Condição da Estrutura	**Grau 0** A instalação está em boas condições. Não requer estudos maiores.		
Localização

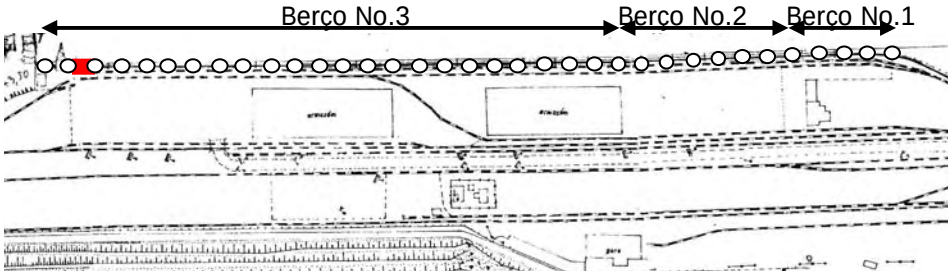
ID da Instalação	Na -03 -003	**Data da Inspecção**	2005/05/17, 10/12
Nome do Porto	Namibe	**Categoria**	Muro-Cais
Ano de Construção	1953-1957		
Registo de Manutenção	desconhecido		
Descrição da Instalação	Berço No.3 Do cabeço No.2 ao No.3		
Condição Actual	Não foram observados danos a serem registados.		
Avaliação de Condição da Estrutura	**Grau 0** A instalação está em boas condições. Não requer estudos maiores.		
Localização

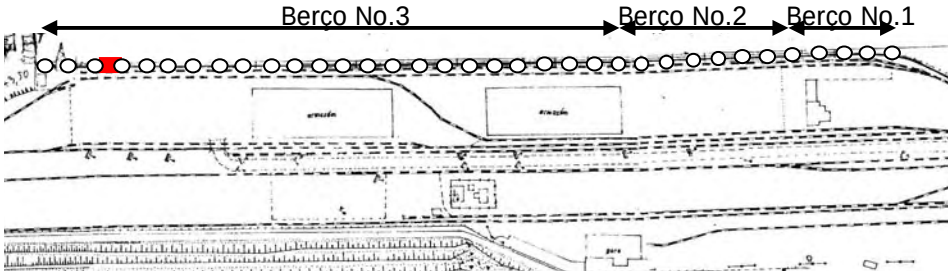
ID da Instalação	Na -03 -004	**Data da Inspecção**	2005/05/17
Nome do Porto	Namibe	**Categoria**	Muro-Cais
Ano de Construção	1953-1957		
Registo de Manutenção	desconhecido		
Descrição da Instalação	Berço No.3 Do cabeço No.3 ao No.4		
Condição Actual	Apesar de pequenos defeitos, a condição geral é boa.		
Avaliação de Condição da Estrutura	**Grau 0** A instalação está em boas condições. Não requer estudos maiores.		
Localização

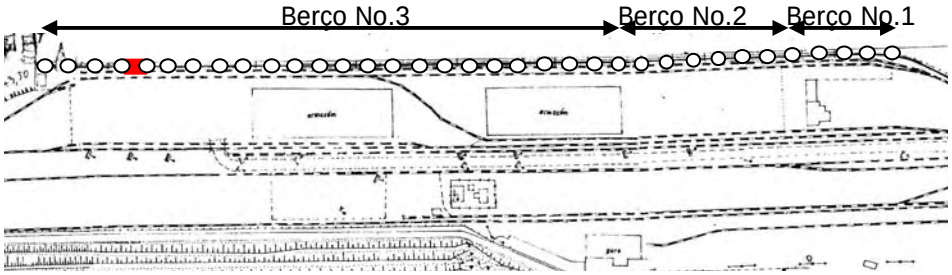
ID da Instalação	Na -03 -005	**Data da Inspecção**	2005/05/17, 10/13
Nome do Porto	Namibe	**Categoria**	Muro-Cais
Ano de Construção	1953-1957		
Registo de Manutenção	desconhecido		
Descrição da Instalação	Berço No.3 Do cabeço No.4 ao No.5		
Condição Actual	Apesar de pequenos defeitos, a condição geral é boa.		
Avaliação de Condição da Estrutura	**Grau 0** A instalação está em boas condições. Não requer estudos maiores.		
Localização
