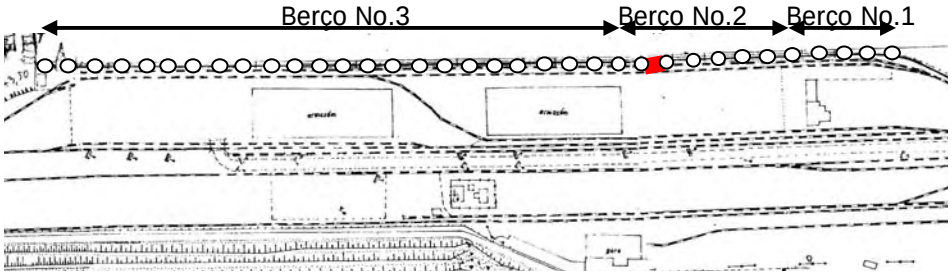
ID da Instalação	Na -03 -026	**Data da Inspecção**	2005/05/17
Nome do Porto	Namibe	**Categoria**	Muro-Cais
Ano de Construção	1953-1957		
Registo de Manutenção	desconhecido		
Descrição da Instalação	Berço No.2 Do cabeço No.25 ao No.26		
Condição Actual	Apesar de pequenos defeitos, a condição geral é boa.		
Avaliação de Condição da Estrutura	**Grau 0** A instalação está em boas condições. Não requer estudos maiores.		
Localização

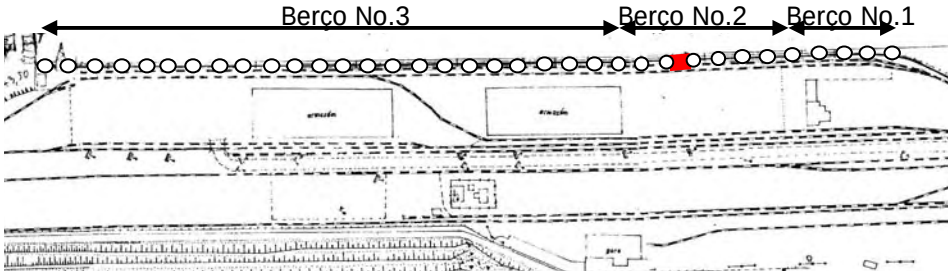
ID da Instalação	Na -03 -027	**Data da Inspecção**	2005/05/17, 10/13
Nome do Porto	Namibe	**Categoria**	Muro-Cais
Ano de Construção	1953-1957		
Registo de Manutenção	desconhecido		
Descrição da Instalação	Berço No.2 Do cabeço No.26 ao No.27		
Condição Actual	Apesar de pequenos defeitos, a condição geral é boa.		
Avaliação de Condição da Estrutura	**Grau 0** A instalação está em boas condições. Não requer estudos maiores.		
Localização

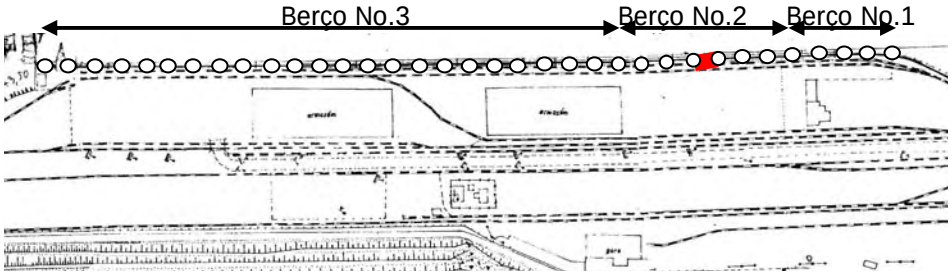
ID da Instalação	Na -03 -028	**Data da Inspecção**	2005/05/17
Nome do Porto	Namibe	**Categoria**	Muro-Cais
Ano de Construção	1953-1957		
Registo de Manutenção	desconhecido		
Descrição da Instalação	Berço No.2 Do cabeço No.27 ao No.28		
Condição Actual	Observaram-se rachaduras nas laterais (indicadas pela seta na foto). Partes da superfície de betão fragmentadas.		
Avaliação de Condição da Estrutura	**Grau 2** A instalação está estruturalmente em más condições. Será alvo do plano de reabilitação.		
Localização

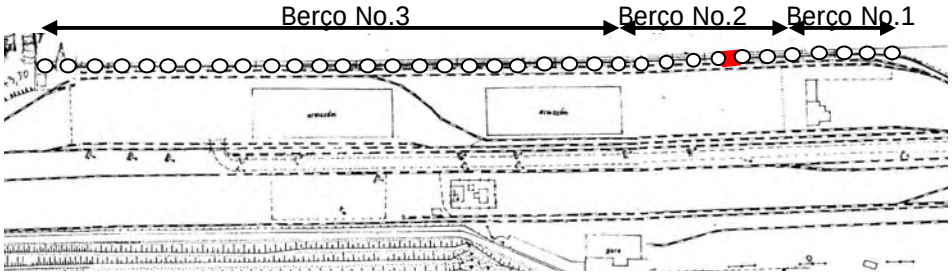
ID da Instalação	Na -03 -029	**Data da Inspecção**	2005/05/17
Nome do Porto	Namibe	**Categoria**	Muro-Cais
Ano de Construção	1953-1957		
Registo de Manutenção	desconhecido		
Descrição da Instalação	Berço No.2 Do cabeço No.28 ao No.29		
Condição Actual	Apesar de pequenos defeitos, a condição geral é boa.		
Avaliação de Condição da Estrutura	**Grau 0** A instalação está em boas condições. Não requer estudos maiores.		
Localização

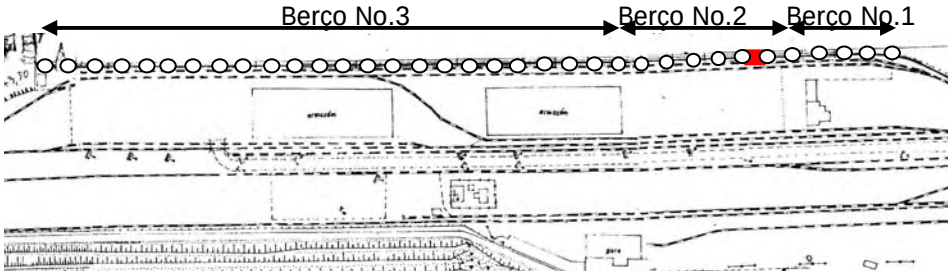
ID da Instalação	Na -03 -030	**Data da Inspecção**	2005/05/17
Nome do Porto	Namibe	**Categoria**	Muro-Cais
Ano de Construção	1953-1957		
Registo de Manutenção	desconhecido		
Descrição da Instalação	Berço No.2 Do cabeço No.29 ao No.30		
Condição Actual	Observaram-se rachaduras nas laterais ao longo de todo o segmento (indicadas pelo cí rculo na foto).		
Avaliação de Condição da Estrutura	**Grau 2** A instalação está estruturalmente em más condições. Será alvo do plano de reabilitação.		
Localização

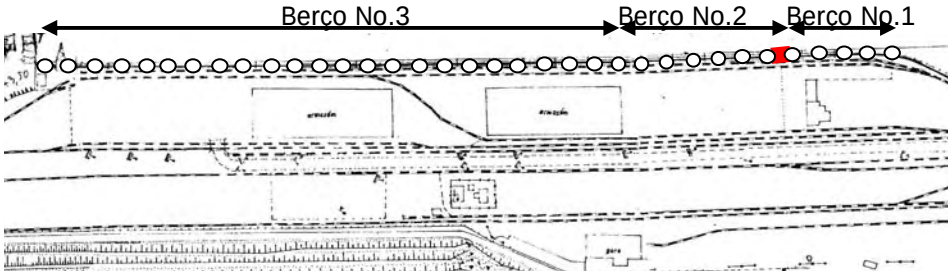
ID da Instalação	Na -03 -031	**Data da Inspecção**	2005/05/17
Nome do Porto	Namibe	**Categoria**	Muro-Cais
Ano de Construção	1953-1957		
Registo de Manutenção	desconhecido		
Descrição da Instalação	Berço No.2 Do cabeço No.30 ao No.31		
Condição Actual	Apesar de pequenos defeitos, a condição geral é boa.		
Avaliação de Condição da Estrutura	**Grau 0** A instalação está em boas condições. Não requer estudos maiores.		
Localização

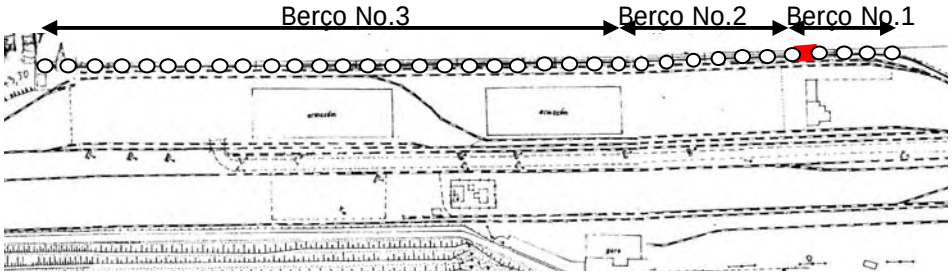
ID da Instalação	Na -03 -032	**Data da Inspecção**	2005/05/17
Nome do Porto	Namibe	**Categoria**	Muro-Cais
Ano de Construção	1953-1957		
Registo de Manutenção	desconhecido		
Descrição da Instalação	Berço No.1 Do cabeço No.31 ao No.32		
Condição Actual	Some concrete surface is chipped off.		
Avaliação de Condição da Estrutura	**Grau 0** A instalação está em boas condições. Não requer estudos maiores.		
Localização

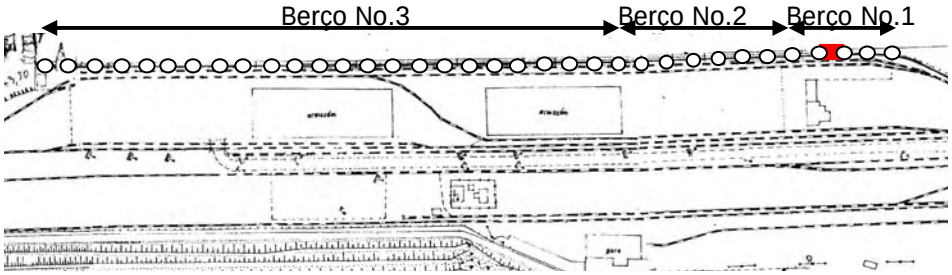
ID da Instalação	Na -03 -033	**Data da Inspecção**	2005/05/17, 10/13
Nome do Porto	Namibe	**Categoria**	Muro-Cais
Ano de Construção	1953-1957		
Registo de Manutenção	desconhecido		
Descrição da Instalação	Berço No.1 Do cabeço No.32 ao No.33		
Condição Actual	Apesar de pequenos defeitos, a condição geral é boa.		
Avaliação de Condição da Estrutura	**Grau 0** A instalação está em boas condições. Não requer estudos maiores.		
Localização

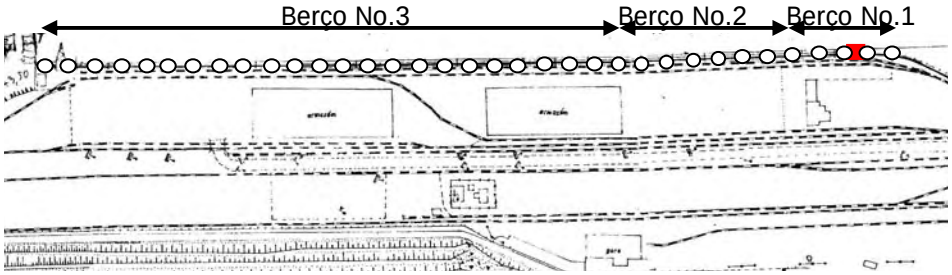
ID da Instalação	Na -03 -034	**Data da Inspecção**	2005/05/17, 10/13
Nome do Porto	Namibe	**Categoria**	Muro-Cais
Ano de Construção	1953-1957		
Registo de Manutenção	desconhecido		
Descrição da Instalação	Berço No.1 Do cabeço No.33 ao No.34		
Condição Actual	Apesar de pequenos defeitos, a condição geral é boa.		
Avaliação de Condição da Estrutura	**Grau 0** A instalação está em boas condições. Não requer estudos maiores.		
Localização

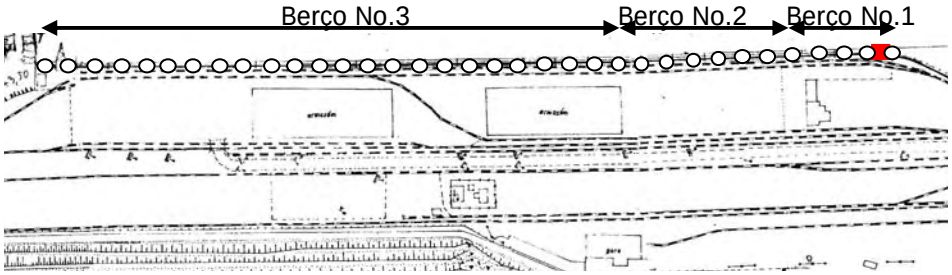
ID da Instalação	Na -03 -035	**Data da Inspecção**	2005/05/17, 10/13
Nome do Porto	Namibe	**Categoria**	Muro-Cais
Ano de Construção	1953-1957		
Registo de Manutenção	desconhecido		
Descrição da Instalação	Berço No.1 Do cabeço No.34 ao No.35		
Condição Actual	Apesar de pequenos defeitos, a condição geral é boa.		
Avaliação de Condição da Estrutura	**Grau 0** A instalação está em boas condições. Não requer estudos maiores.		
Localização

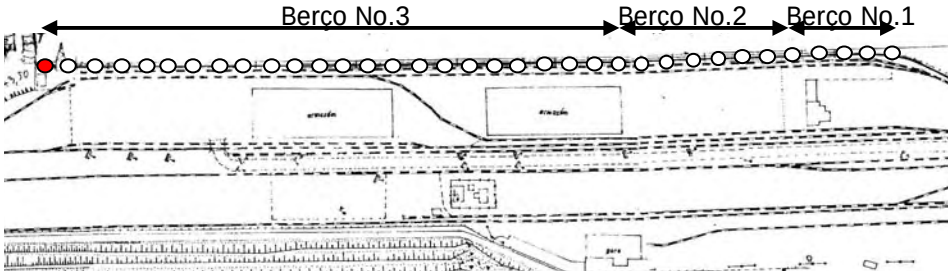
ID da Instalação	Na -11 -001	**Data da Inspecção**	2005/05/17, 10/12
Nome do Porto	Namibe	**Categoria**	Sistema de Amarração
Ano de Aquisição	1973	**Fabricante**	desconhecido
Registo de Manutenção	A fundação de betão foi reparada em 2004.		
Descrição da Instalação	Berço No.3 No.1 Capacidade: Segundo relatos 50t		
Condição Actual	Há muita ferrugem na superfície. A base do cabeço de amarração foi reabilitada recentemente. A capacidade do cabeço é insuficiente em relação aos navios que atracam.		
Avaliação de Condição da Estrutura	**Grau 2** A instalação está estruturalmente em más condições. Será alvo do plano de reabilitação.		
Localização

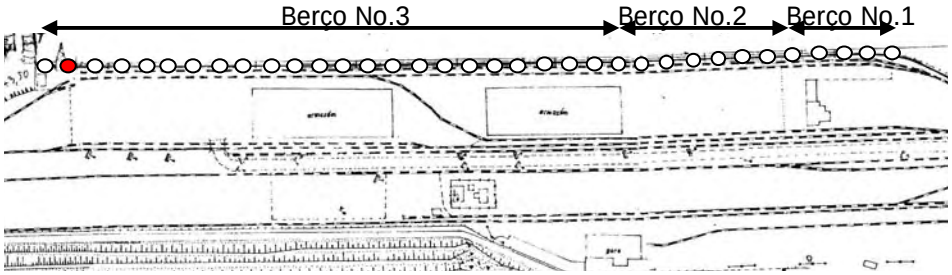
ID da Instalação	Na -11 -002	**Data da Inspecção**	2005/06/01, 10/12
Nome do Porto	Namibe	**Categoria**	Sistema de Amarração
Ano de Aquisição	1973	**Fabricante**	desconhecido
Registo de Manutenção	desconhecido		
Descrição da Instalação	Berço No.3 No.2 Capacidade: Segundo relatos 50t		
Condição Actual	Há muita ferrugem na superfície. A capacidade do cabeço é insuficiente em relação aos navios que atracam.		
Avaliação de Condição da Estrutura	**Grau 2** A instalação está estruturalmente em más condições. Será alvo do plano de reabilitação.		
Localização

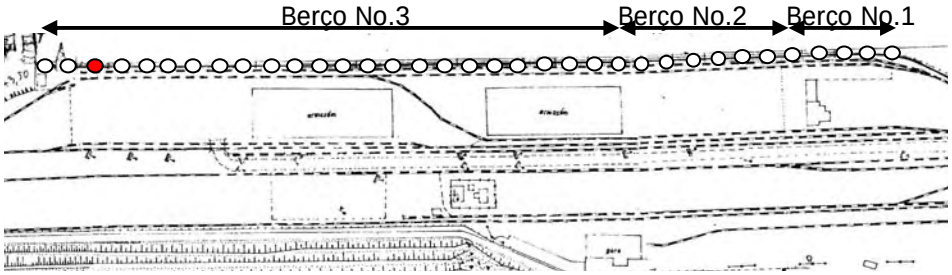
ID da Instalação	Na -11 -003	**Data da Inspecção**	2005/05/17, 10/12
Nome do Porto	Namibe	**Categoria**	Sistema de Amarração
Ano de Aquisição	1973	**Fabricante**	desconhecido
Registo de Manutenção	Obras de reparação foram realizadas recentemente.		
Descrição da Instalação	Berço No.3 No.3 Capacidade: Segundo relatos 50t		
Condição Actual	Existe uma grande fresta na base do cabeço de amarração. Há muita ferrugem na superfície. O fundo foi recentemente preenchido com argamassa (indicado pelo círculo; 12/10/2005). A capacidade do cabeço é insuficiente em relação aos navios que atracam.		
Avaliação de Condição da Estrutura	**Grau 2** A instalação está estruturalmente em más condições. Será alvo do plano de reabilitação.		
Localização

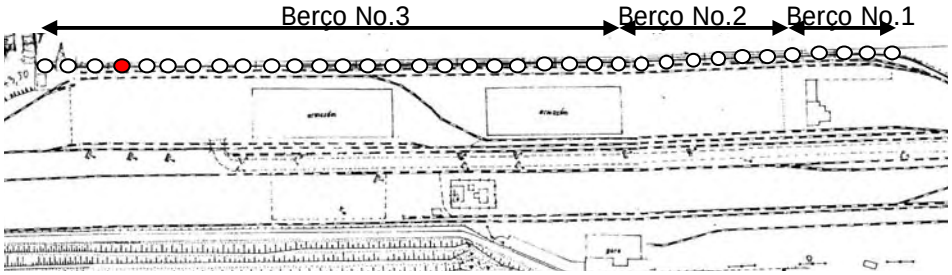
ID da Instalação	Na -11 -004	**Data da Inspecção**	2005/05/17, 10/12
Nome do Porto	Namibe	**Categoria**	Sistema de Amarração
Ano de Aquisição	2001	**Fabricante**	CFM
Registo de Manutenção	desconhecido		
Descrição da Instalação	Berço No.3 No.4 Capacidade: Segundo relatos 50t		
Condição Actual	Há muita ferrugem na superfície. A capacidade do cabeço é insuficiente em relação aos navios que atracam.		
Avaliação de Condição da Estrutura	**Grau 2** A instalação está estruturalmente em más condições. Será alvo do plano de reabilitação.		
Localização

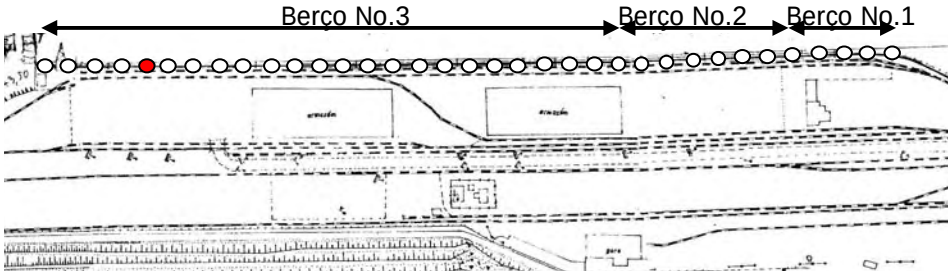
ID da Instalação	Na -11 -005	**Data da Inspecção**	2005/05/17, 10/12
Nome do Porto	Namibe	**Categoria**	Sistema de Amarração
Ano de Aquisição	1973	**Fabricante**	desconhecido
Registo de Manutenção	desconhecido		
Descrição da Instalação	Berço No.3 No.5 Capacidade: Segundo relatos 50t		
Condição Actual	O cabeço está solto de sua base.		
Avaliação de Condição da Estrutura	**Grau 2** A instalação está estruturalmente em más condições. Será alvo do plano de reabilitação.		
Localização

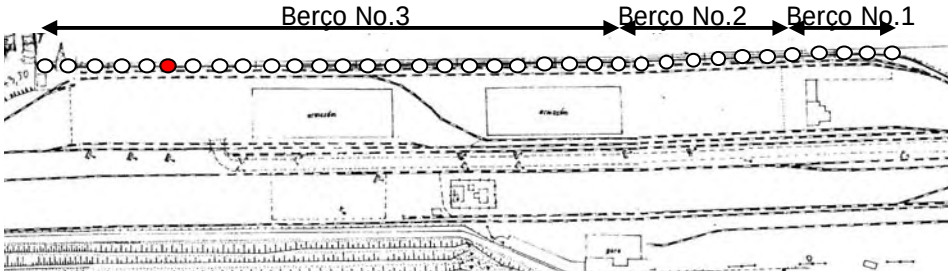
ID da Instalação	Na -11 -006	**Data da Inspecção**	2005/05/17, 10/12
Nome do Porto	Namibe	**Categoria**	Sistema de Amarração
Ano de Aquisição	1973	**Fabricante**	desconhecido
Registo de Manutenção	desconhecido		
Descrição da Instalação	Berço No.3 No.6 Capacidade: Segundo relatos 50t		
Condição Actual	Há muita ferrugem na superfície. A capacidade do cabeço é insuficiente em relação aos navios que atracam.		
Avaliação de Condição da Estrutura	**Grau 2** A instalação está estruturalmente em más condições. Será alvo do plano de reabilitação.		
Localização
