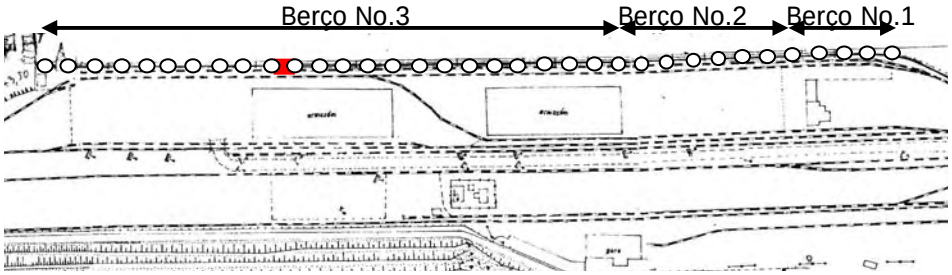
ID da Instalação	Na -14 -004	**Data da Inspecção**	2005/05/17
Nome do Porto	Namibe	**Categoria**	Acessórios Diversos
Ano de Construção	desconhecido		
Registo de Manutenção	desconhecido		
Descrição da Instalação	Berço No.3 Anete, entre o cabeço No.10 e No.11		
Condição Actual	O anete inexiste no local (indicada pelo círculo na foto).		
Avaliação de Condição da Estrutura	**Grau 2** A instalação está estruturalmente em más condições. Será alvo do plano de reabilitação.		
Localização

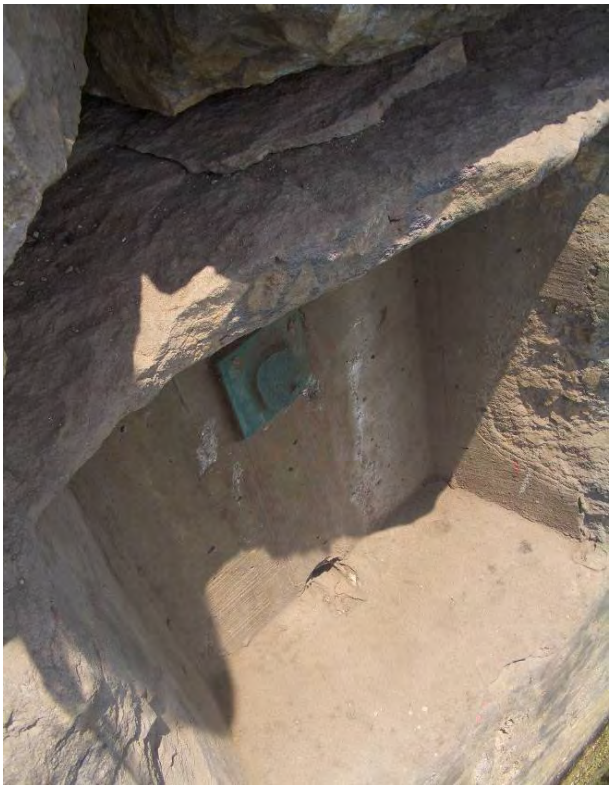
ID da Instalação	Na -14 -005	**Data da Inspecção**	2005/10/14
Nome do Porto	Namibe	**Categoria**	Acessórios Diversos
Ano de Construção	desconhecido		
Registo de Manutenção	desconhecido		
Descrição da Instalação	Berço No.3 Anete, entre o cabeço No.12 e No.13		
Condição Actual	O anete inexiste no local.		
Avaliação de Condição da Estrutura	**Grau 2** A instalação está estruturalmente em más condições. Será alvo do plano de reabilitação.		
Localização

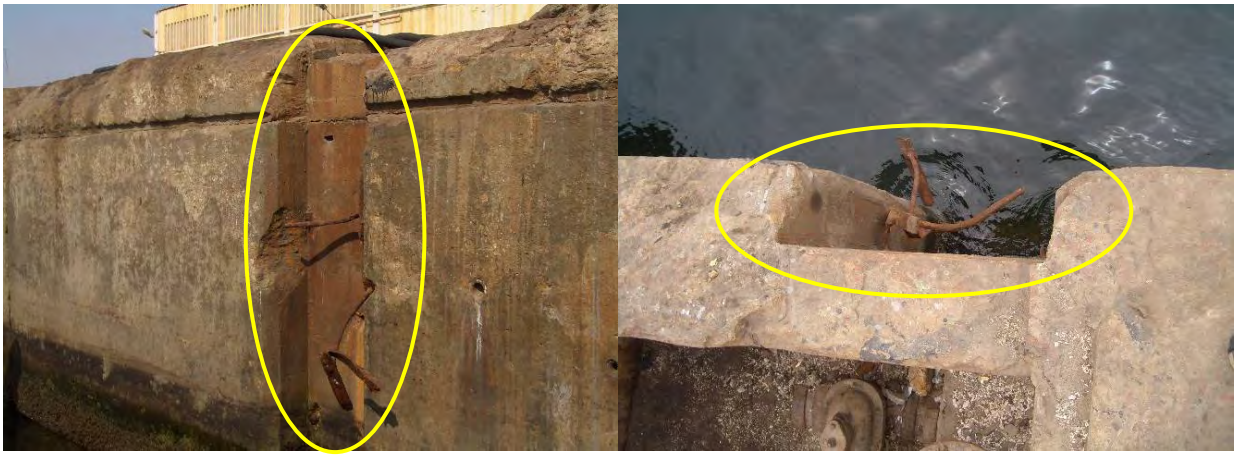
ID da Instalação	Na -14 -006	**Data da Inspecção**	2005/05/17, 10/12
Nome do Porto	Namibe	**Categoria**	Acessórios Diversos
Ano de Construção	desconhecido		
Registo de Manutenção	desconhecido		
Descrição da Instalação	Berço No.3 Escada de aço, entre o cabeço No.13 e No.14		
Condição Actual	A escada inexiste no local (indicada pelo círculo na foto).		
Avaliação de Condição da Estrutura	**Grau 2** A instalação está estruturalmente em más condições. Será alvo do plano de reabilitação.		
Localização

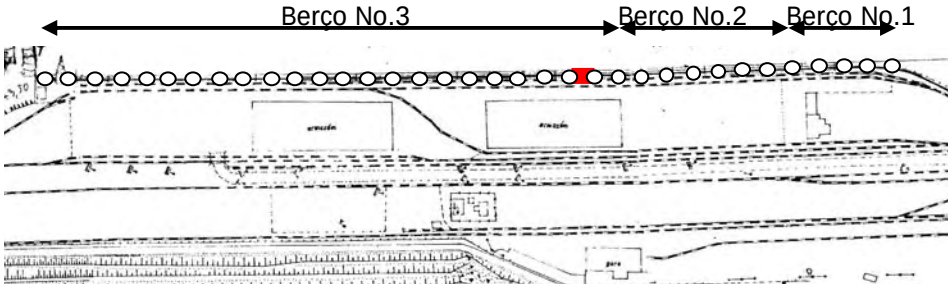
ID da Instalação	Na -14 -009	**Data da Inspecção**	2005/10/14
Nome do Porto	Namibe	**Categoria**	Acessórios Diversos
Ano de Construção	desconhecido		
Registo de Manutenção	desconhecido		
Descrição da Instalação	Berço No.3 Anete, entre o cabeço No.22 e No.23		
Condição Actual	O Anete está corroído		
Avaliação de Condição da Estrutura	**Grau 2** A instalação está estruturalmente em más condições. Será alvo do plano de reabilitação.		
Localização

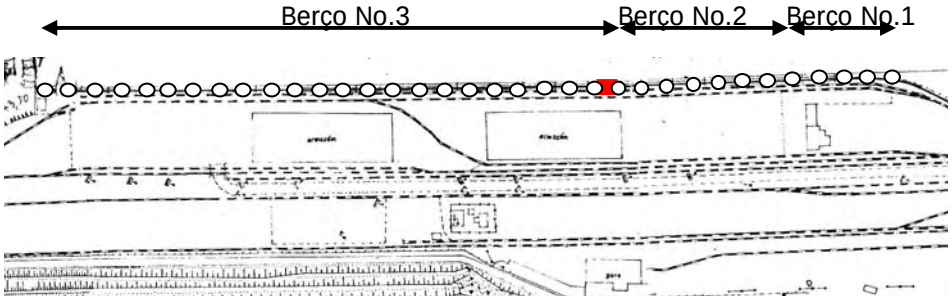
ID da Instalação	Na -14 -010	**Data da Inspecção**	2005/05/17, 10/12
Nome do Porto	Namibe	**Categoria**	Acessórios Diversos
Ano de Construção	desconhecido		
Registo de Manutenção	desconhecido		
Descrição da Instalação	Berço No.3 Os degraus de betão entre o cabeço No.23 e No.24		
Condição Actual	As extremidades dos degraus de betão estão fragmentadas.		
Avaliação de Condição da Estrutura	**Grau 2** A instalação está estruturalmente em más condições. Será alvo do plano de reabilitação.		
Localização

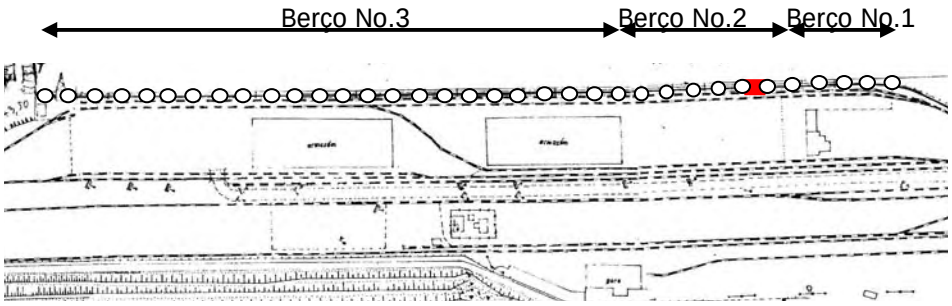
ID da Instalação	Na -14 -011	**Data da Inspecção**	2005/05/17, 10/12
Nome do Porto	Namibe	**Categoria**	Acessórios Diversos
Ano de Construção	desconhecido		
Registo de Manutenção	desconhecido		
Descrição da Instalação	Berço No.2 Escadas de aço entre o cabeço No.29 e No.30		
Condição Actual	A escada de aço inexiste no local (indicada pelo círculo na foto).		
Avaliação de Condição da Estrutura	**Grau 2** A instalação está estruturalmente em más condições. Será alvo do plano de reabilitação.		
Localização

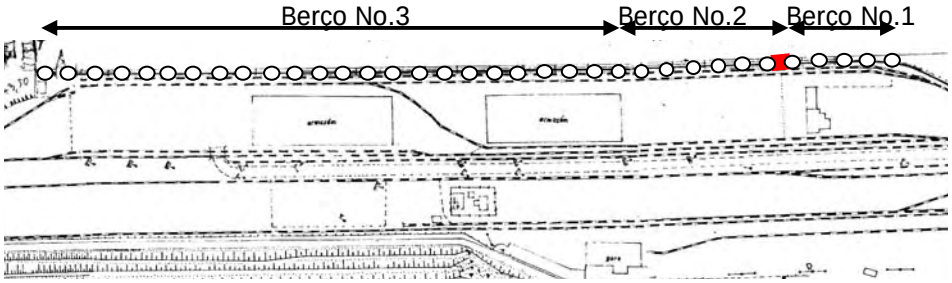
ID da Instalação	Na -14 -012	**Data da Inspecção**	2005/10/14
Nome do Porto	Namibe	**Categoria**	Acessórios Diversos
Ano de Construção	desconhecido		
Registo de Manutenção	desconhecido		
Descrição da Instalação	Berço No.2 Anete, entre o cabeço No.30 e No.31		
Condição Actual	O anete inexiste no local (indicada pelo círculo na foto).		
Avaliação de Condição da Estrutura	**Grau 2** A instalação está estruturalmente em más condições. Será alvo do plano de reabilitação.		
Localização

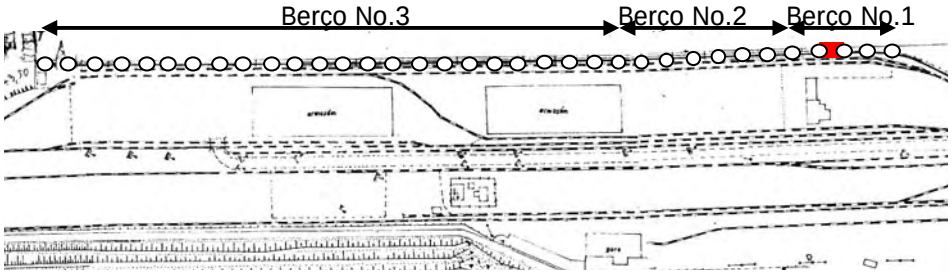
ID da Instalação	Na -14 -013	**Data da Inspecção**	2005/10/14
Nome do Porto	Namibe	**Categoria**	Acessórios Diversos
Ano de Construção	desconhecido		
Registo de Manutenção	desconhecido		
Descrição da Instalação	Berço No.1 Anete, entre o cabeço No.32 e No.33		
Condição Actual	O anete inexiste no local (indicada pelo círculo na foto).		
Avaliação de Condição da Estrutura	**Grau 2** A instalação está estruturalmente em más condições. Será alvo do plano de reabilitação.		
Localização

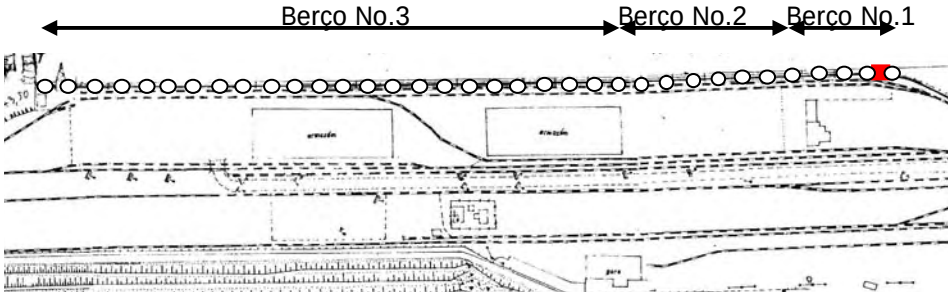
ID da Instalação	Na -14 -014	**Data da Inspecção**	2005/05/17, 10/12
Nome do Porto	Namibe	**Categoria**	Acessórios Diversos
Ano de Construção	desconhecido		
Registo de Manutenção	desconhecido		
Descrição da Instalação	Berço No.1 Anete e os degraus de betão, entre o cabeço No.34 e No.35		
Condição Actual	As extremidades dos degraus de betão estão fragmentadas. O Anete está corroído (indicada pelo círculo na foto).		
Avaliação de Condição da Estrutura	**Grau 2** A instalação está estruturalmente em más condições. Será alvo do plano de reabilitação.		
Localização

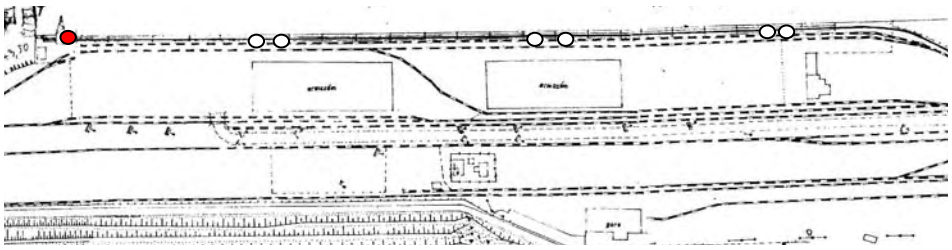
ID da Instalação	Na -15 -001	**Data da Inspecção**	2005/05/16, 10/13
Nome do Porto	Namibe	**Categoria**	Máquina de Estiva
Ano de Aquisição	1988	**Fabricante**	Takraf
Registo de Manutenção	Obras de manutenção foram realizadas em Fevereiro de 2005.		
Descrição da Instalação	Capacidade: originalmente, 22 t; mas hoje, 10 t		
Condição Actual	O motor original foi substituído por um novo de menor capacidade. Máquinas de idade avançada Há falta de peças sobressalentes.		
Avaliação de Condição da Estrutura	**Grau 2** A instalação está estruturalmente em más condições. Será alvo do plano de reabilitação.		
Localização

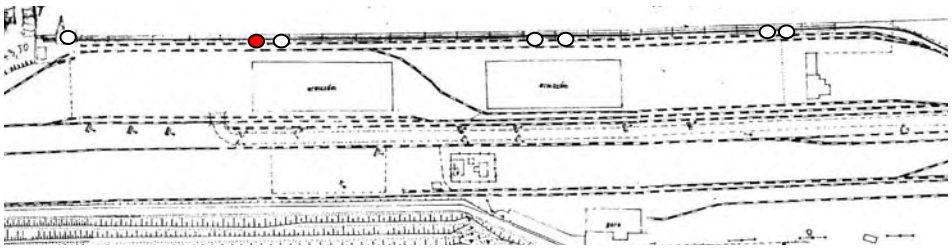
ID da Instalação	Na -15 -002	**Data da Inspecção**	2005/05/16, 10/13
Nome do Porto	Namibe	**Categoria**	Máquina de Estiva
Ano de Aquisição	1957	**Fabricante**	Mague
Registo de Manutenção	Obras de manutenção foram realizadas em Fevereiro de 2005.		
Descrição da Instalação	Capacidade: 5t/16m		
Condição Actual	Observaram-se descascamento da pintura e ferrugem. Máquinas de idade avançada Relatado como sendo operativa. Há falta de peças sobressalentes.		
Avaliação de Condição da Estrutura	**Grau 2** A instalação está estruturalmente em más condições. Será alvo do plano de reabilitação.		
Localização

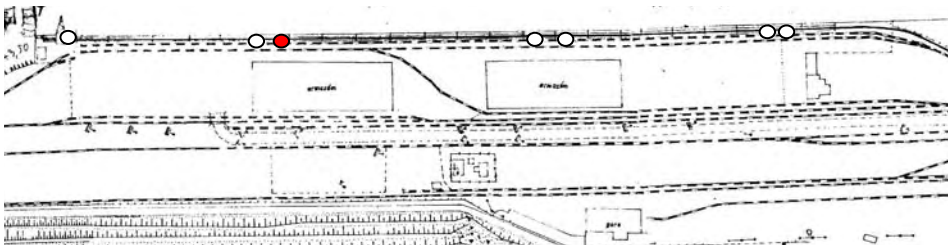
ID da Instalação	Na -15 -003	**Data da Inspecção**	2005/05/16, 10/13
Nome do Porto	Namibe	**Categoria**	Máquina de Estiva
Ano de Aquisição	1970	**Fabricante**	Demag
Registo de Manutenção	Obras de manutenção foram realizadas em Fevereiro de 2005.		
Descrição da Instalação	Capacidade: originalmente, 10 t; mas hoje, 5 t		
Condição Actual	O motor original foi substituído por um novo de menor capacidade. Observaram-se descascamento da pintura e ferrugem. Máquinas de idade avançada Há falta de peças sobressalentes.		
Avaliação de Condição da Estrutura	**Grau 2** A instalação está estruturalmente em más condições. Será alvo do plano de reabilitação.		
Localização

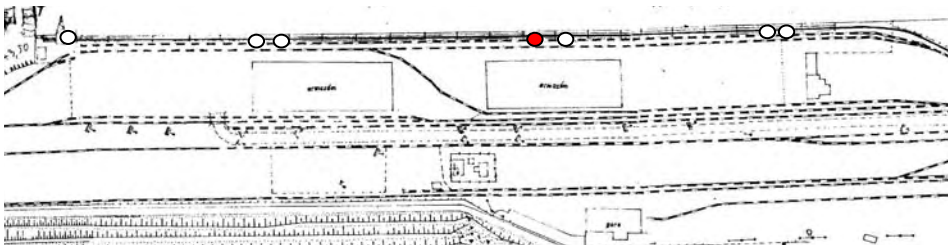
ID da Instalação	Na -15 -004	**Data da Inspecção**	2005/05/16, 10/13
Nome do Porto	Namibe	**Categoria**	Máquina de Estiva
Ano de Aquisição	1987	**Fabricante**	Takraf
Registo de Manutenção	Obras de manutenção foram realizadas em Fevereiro de 2005.		
Descrição da Instalação	Capacidade: originalmente, 6 t; mas hoje, 2 t		
Condição Actual	Observaram-se descascamento da pintura e ferrugem. Máquinas de idade avançada Máquinas de idade avançada Há falta de peças sobressalentes..		
Avaliação de Condição da Estrutura	**Grau 2** A instalação está estruturalmente em más condições. Será alvo do plano de reabilitação.		
Localização

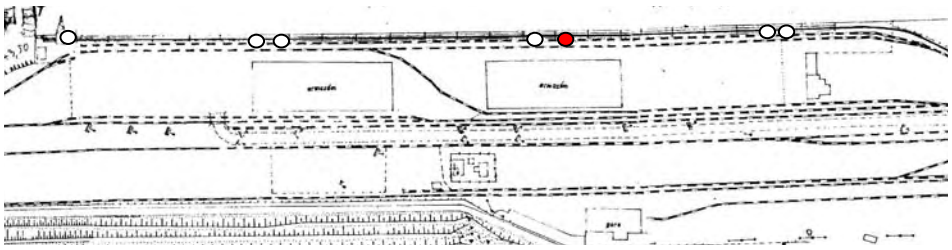
ID da Instalação	Na -15 -005	**Data da Inspecção**	2005/05/16, 10/13
Nome do Porto	Namibe	**Categoria**	Máquina de Estiva
Ano de Aquisição	1957	**Fabricante**	Mague
Registo de Manutenção	desconhecido		
Descrição da Instalação	Capacidade: 5t/16m		
Condição Actual	Relatado como sendo inoperante.		
Avaliação de Condição da Estrutura	**Grau 2** A instalação está estruturalmente em más condições. Será alvo do plano de reabilitação.		
Localização

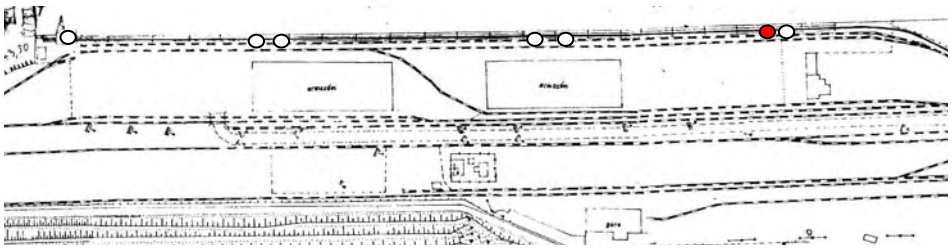
ID da Instalação	Na -15 -006	**Data da Inspecção**	2005/05/16, 10/13
Nome do Porto	Namibe	**Categoria**	Máquina de Estiva
Ano de Aquisição	1958	**Fabricante**	Man
Registo de Manutenção	desconhecido		
Descrição da Instalação	Fabricado em 1938. Capacidade: 1.5t		
Condição Actual	Máquina de idade avançada e decadente. Relatado como sendo inoperante.		
Avaliação de Condição da Estrutura	**Grau 2** A instalação está estruturalmente em más condições. Será alvo do plano de reabilitação.		
Localização

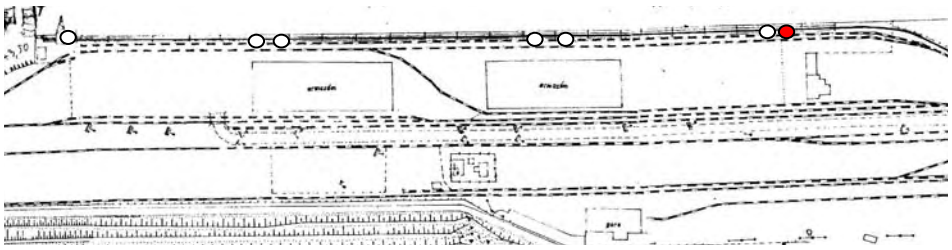
ID da Instalação	Na -15 -007	**Data da Inspecção**	2005/05/16, 10/13
Nome do Porto	Namibe	**Categoria**	Máquina de Estiva
Ano de Aquisição	1958	**Fabricante**	Man
Registo de Manutenção	desconhecido		
Descrição da Instalação	Fabricado em 1938. Capacidade: 1.5t		
Condição Actual	Máquina de idade avançada e decadente. Relatado como sendo inoperante.		
Avaliação de Condição da Estrutura	**Grau 2** A instalação está estruturalmente em más condições. Será alvo do plano de reabilitação.		
Localização
