Appendix2.4-14 Minutes of Discussion on Air Pollution Control Diagnosis and Energy Audit

**Нийслэлийн агаарын бохирдлыг бууруулах ажлын хүрээнд “Гэр хорооллын айл өрхийн яндангийн утаа шүүгч”-ийг сонгон шалгаруулах зөвлөгөөний тэмдэглэл-1**

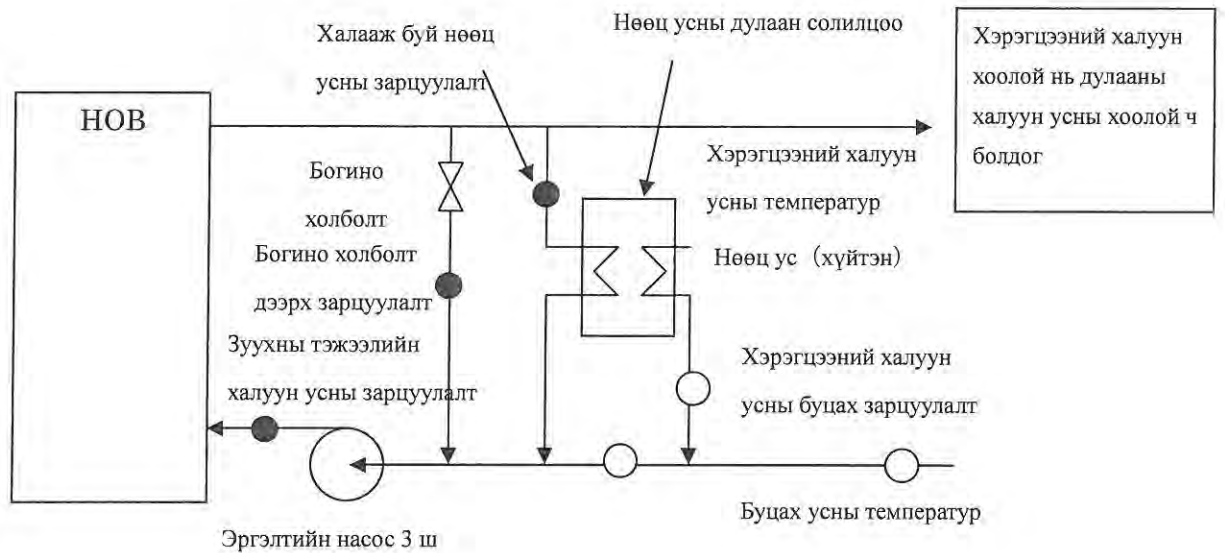
Хэмжилтийн агуулга	Багаж	Хоолойн диаметр	Хэмжилтийн давтамж
Зуухны тэжээлийн усны зарцуулалт	Хэт авианы усны зарцуулалт хэмжигч багаж	150mm	Цэгэн
Богино холболт дээрх усны зарцуулалт	Хэт авианы усны зарцуулалт хэмжигч багаж	100mm	Цэгэн (богино хоолойтой)
Нөөц ус халаах хоолой дээрх усны зарцуулалт	Хэт авианы усны зарцуулалт хэмжигч багаж	65mm	Цэгэн (богино хоолойтой)
Нөөц усны температур (дулаан солилцоо хийгдсэний дараах)	К төрлийн температур хэмжигч		Үргэлжилсэн (datalogger)
Нөөц усаар тэжээгдсэний дараах температур	К төрлийн температур хэмжигч		Үргэлжилсэн (datalogger)
Хэрэгцээний халуун усны буцах температур			Одоо байгаа термометрийн заалтыг унших

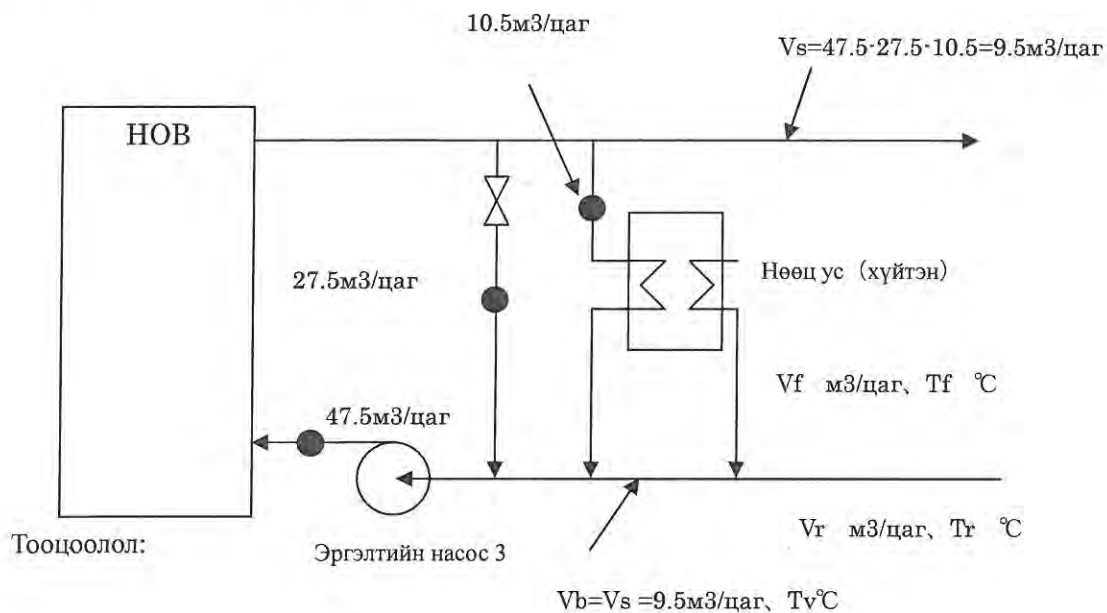
Нөөц усаар тэжээгдсэн халуун усны зарцуулалт ( $V_b$ ) нь хэрэгцээний халуун усны зарцуулалт ( $V_s$ ) -тай адил байна. Хэрэглэгч талд хаягдсан халуун усны зарцуулалттай ижил хэмжээний усаар тэжээгдэж байгаа.

- Нөөц усаар тэжээгдсэний дараах халуун усны зарцуулалтын дулаан баланс

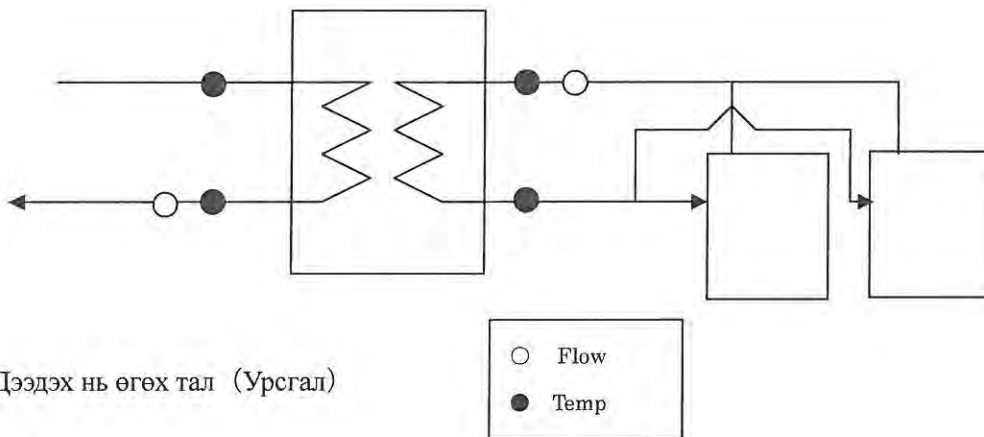
Үзүүлэлт	Хэмжилтийн багаж	Тайлбар
УХЗ-ны гаралт талын усны температур	Бин метал	Хоолойн гадаргуун дээр наана (дулаалгын материалаар хучих)
УХЗ-ны оролт талын усны температур	Бин метал	Хоолойн гадаргуун дээр наана (дулаалгын материалаар хучих)
УХЗ-ны усны зарцуулалт	Хэт авианы зарцуулалт хэмжигч	
Сүлжээний усны температур	Бин метал	Хоолойн гадаргуун дээр наана (дулаалгын материалаар хучих)
Сүлжээний буцах талын усны температур	Бин метал	Хоолойн гадаргуун дээр наана (дулаалгын материалаар хучих)
Сүлжээний усны зарцуулалт	Хэт авианы зарцуулалт хэмжигч

Дээдэх нь өгөх тал (Урсгал)
