Хавсралт2.4-14 Агаарын бохирдлын эсрэг авах арга хэмжээ болон Эрчим хүчний хэмнэлтийн оношлогооны талаарх хэлэлцүүлгийн тэмдэглэл

Нийслэлийн агаарын бохирдлыг бууруулах ажлын хүрээнд “Гэр хорооллын айл өрхийн яндангийн утаа шүүгч”-ийг сонгон шалгаруулах зөвлөгөөний тэмдэглэл-1

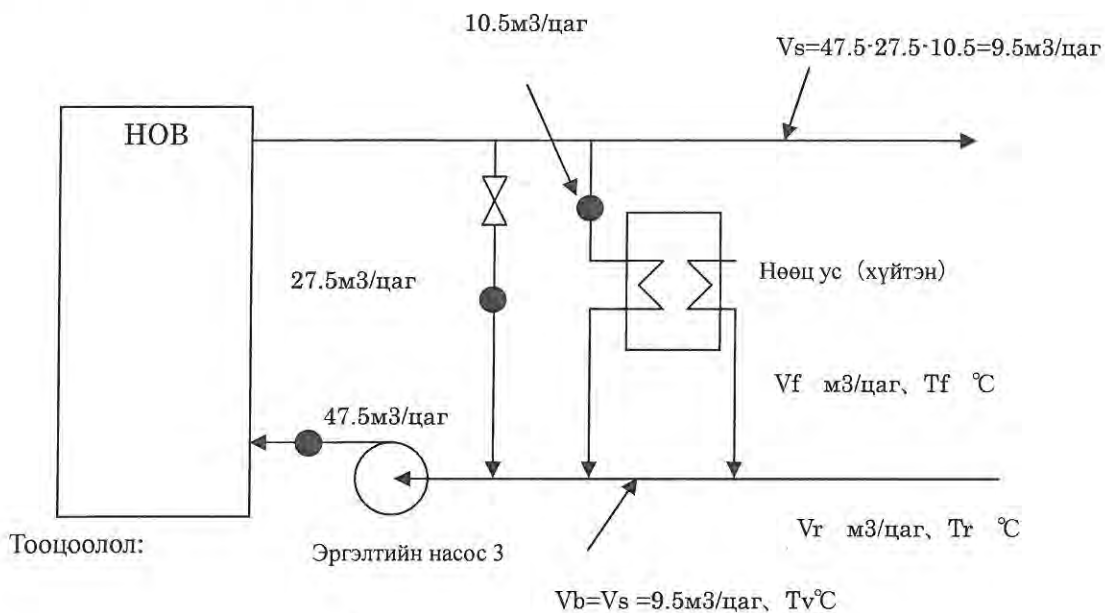
Нөөц усаар тэжээгдсэн халуун усны зарцуулалт (V_b) нь хэрэгцээний халуун усны зарцуулалт (V_s) -тай адил байна. Хэрэглэгч талд хаягдсан халуун усны зарцуулалттай ижил хэмжээний усаар тэжээгдэж байгаа.

- Нөөц усаар тэжээгдсэний дараах халуун усны зарцуулалтын дулаан баланс
