フィジー国
「南太平洋大学通信体系改善計画」
フォローアップ協力調査
報告書

平成 28 年 8 月
(2016 年)

独立行政法人
国際協力機構 (JICA)

リロ・パナソニックエクセルインターナショナル株式会社

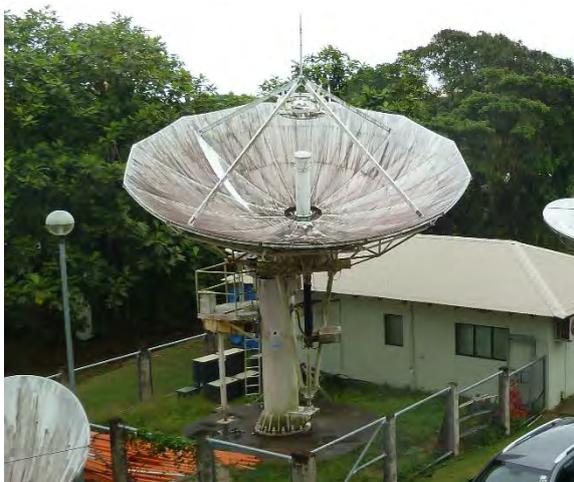
USPNet Cバンドパラボラアンテナ
撮影：業務従事者(2015年11月撮影)

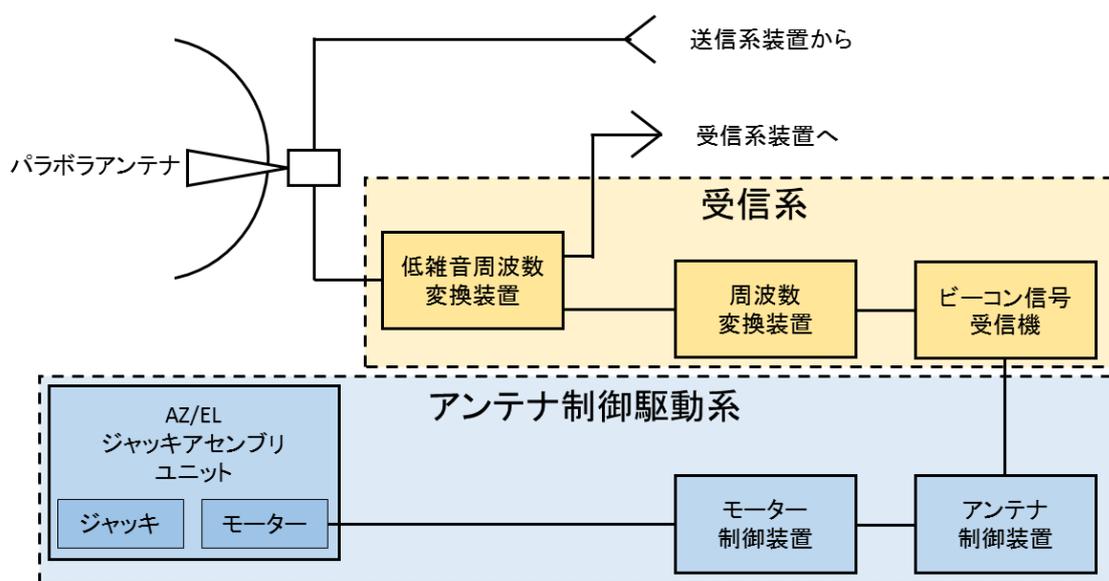
図 2.4-1 パラボラアンテナ・アンテナ制御駆動系・受信系の構成

具体的には、通信衛星からのビーコン信号をパラボラアンテナで受信、受信系の低雑音周波数変換装置、周波数変換装置を介して中間周波数である L バンドに周波数変換し、ビーコン信号受信機で受信する。ビーコン信号受信機は、その受信信号レベルをアンテナ制御駆動系のアンテナ制御装置へ伝え、アンテナ制御装置は、そのレベルが最大となるように、仰角、方位角方向のモーター制御量をモーター制御装置に与え、AZ/EL ジャッキアセンブリユニットのモーターを駆動しアンテナを移動させる。一定の時間内に、この動作を繰り返し、受信したビーコン信号レベルが最大となるようにアンテナに対し制御を行う。これが追尾機能である。この追尾機能が停止しており、このパラボラアンテナ、受信系、アンテナ制御駆動系に障害箇所があると考えられる。

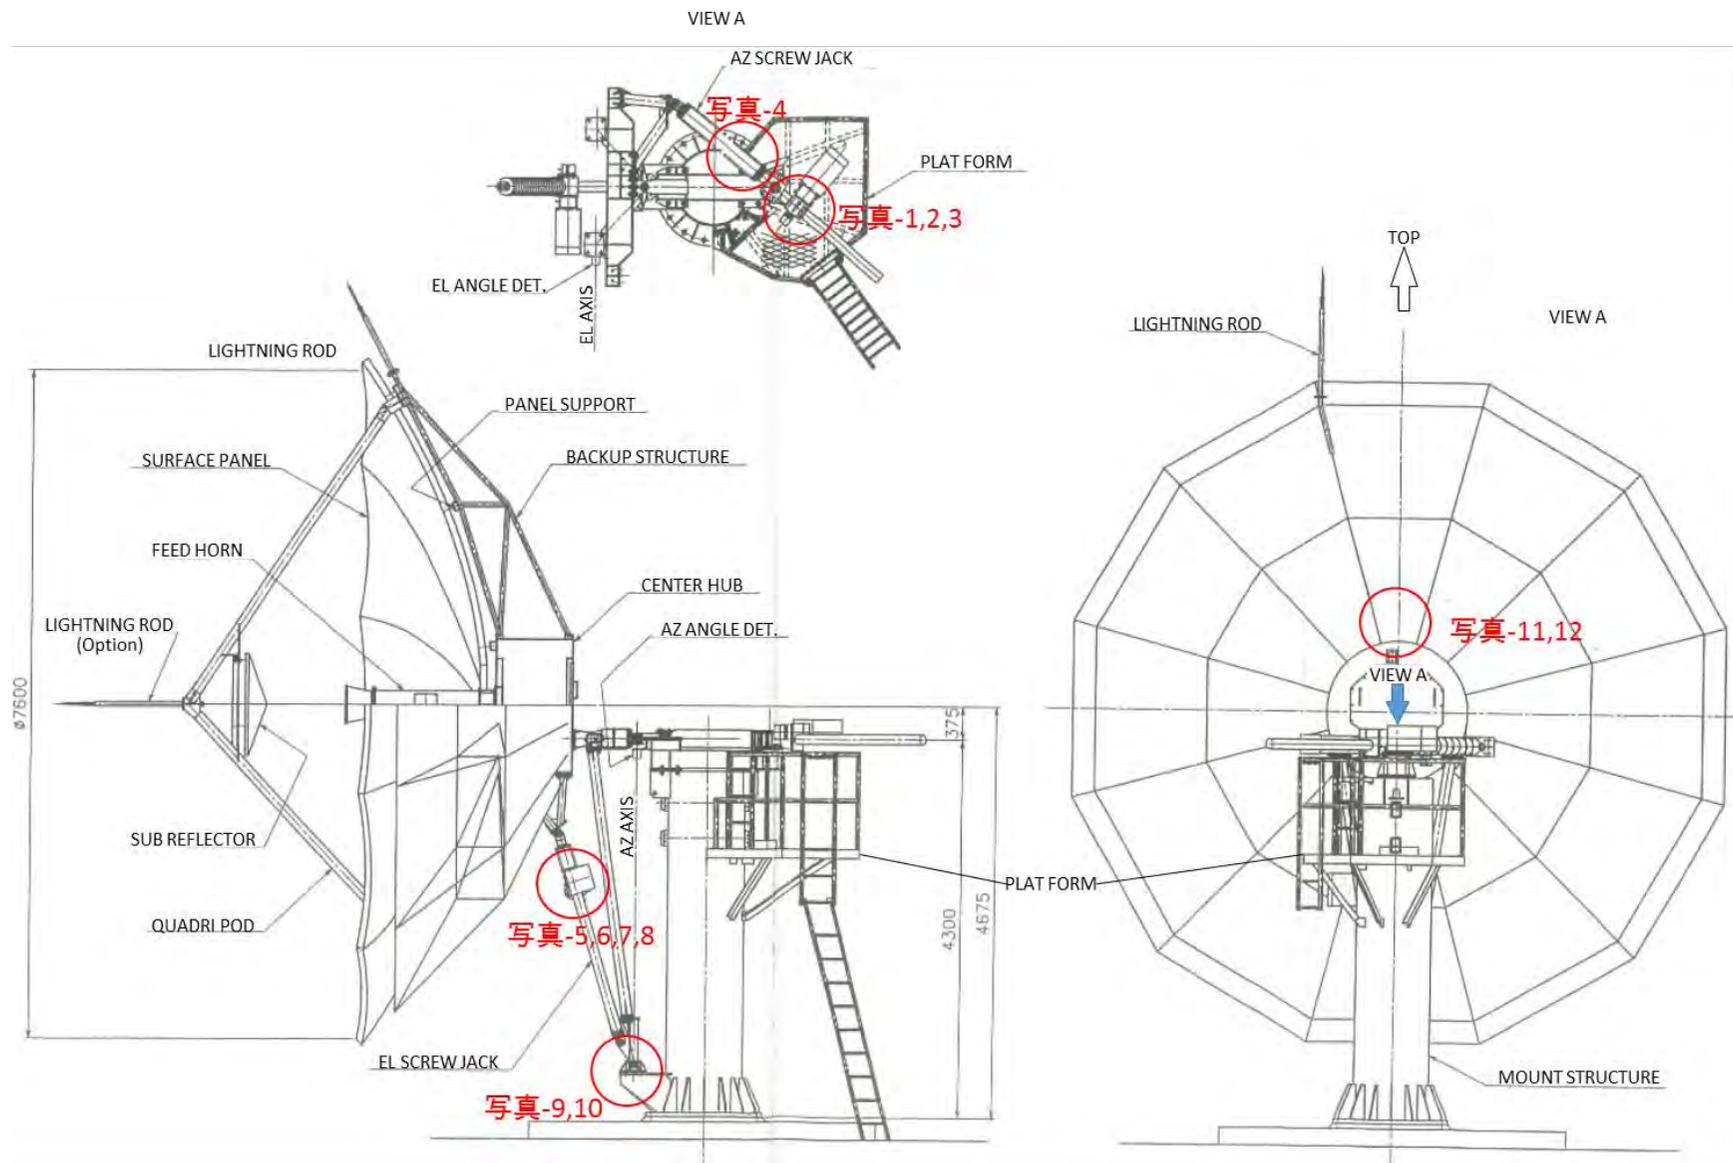
図 2.4-2 各写真のアンテナ各部における位置

また、モーター部端子も錆付き劣化が進んでいる。Resolver (回転角検出器) /Limit SW (位置検出器) モジュールでは、Limit SW の配線外れがあり、ここが「AZ M Alarm」の原因と考えられる。AZ 部のジャッキ部は、錆等の発生はなく劣化はない。

総合的には、モーター部シャフト、Reducer の錆による固着、Resolver/Limit SW モジュール部の配線外れ、部品劣化がある。

写真 1~4 に、AZ Jack Assy.各部の状況を示す。また、図 2.4-2 に、各写真のアンテナ各部における位置を示す。

調査の結果、アンテナ制御駆動系の屋外装置は、AZ Jack Assy. (方位角ジャッキアセンブリ)、EL Jack Assy. (仰角ジャッキアセンブリ)とも構成部品の故障、劣化により交換が必要である。また、屋外装置のその他の可動部は、2年間の停止により、固着している危険性がある。全般的に、錆による劣化が進行しており、設置後15年を経過し、耐用年数を超過していることから、交換部品以外の今後の安定した長期運用はその保証がない。
