資料-4 現地調査報告

キルギス国国際幹線道路改善事業準備調査 現地調査報告

①道路構造物諸元

②道路構造物の現況写真と損傷状況

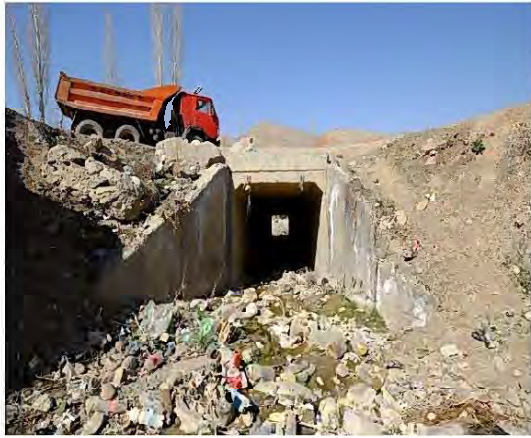
29+981 付近の横断ボックス(上流側)

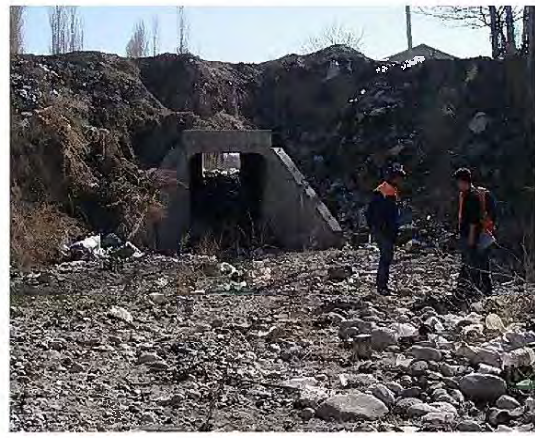
下流側 洗掘進行している状況

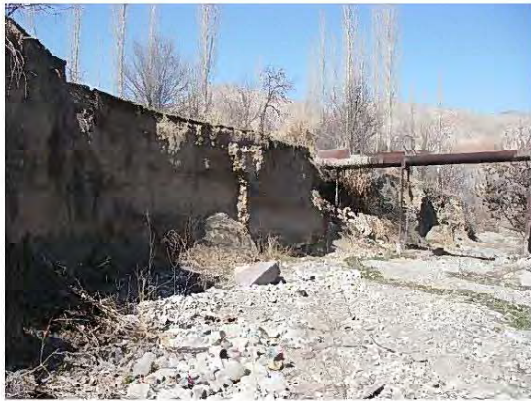
ボックス下流側の状況

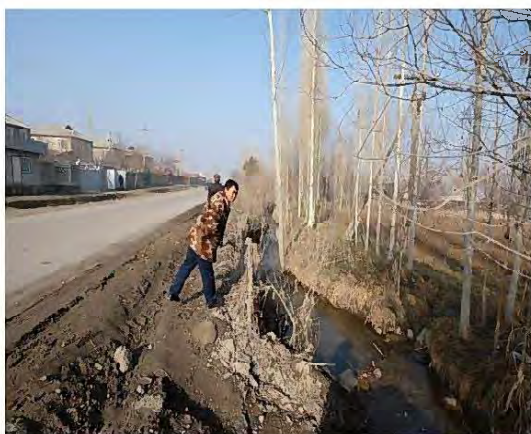
30+500 付近 右側用水路を付け替える

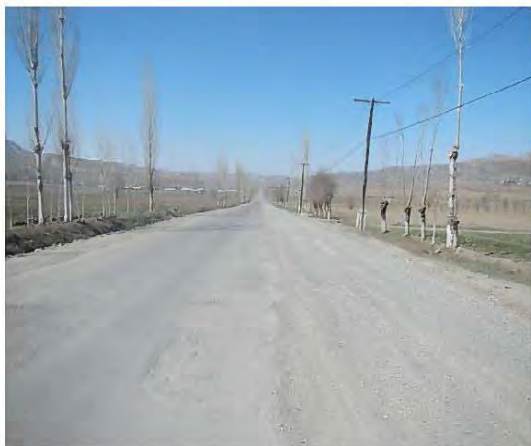
46+000 付近 亀甲状クラック発生
