ラオス国

国際協力・研修センター建設計画フォローアップ協力

インテリム・レポート

平成 27 年 8 月  
(2015 年)

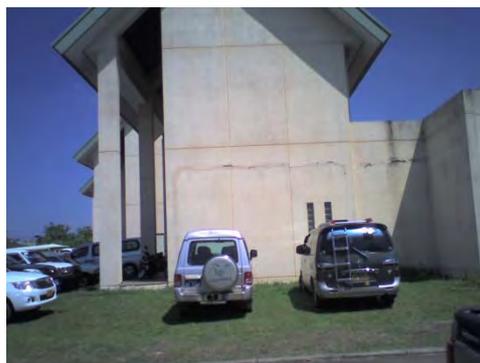
外壁劣化状況

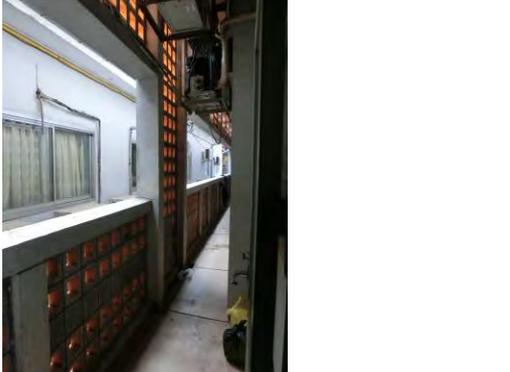
| 5 | | <p>&lt;検査棟増設&gt;</p> <p>本来自然換気に有効な中庭として設計された場所に、新規に拡張されており、隣棟間隔が狭くなっている。</p> |

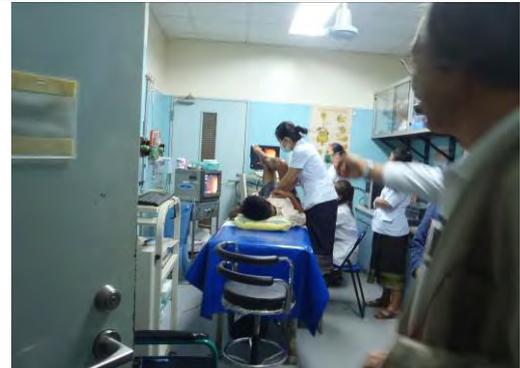
| | 写真 | コメント |
|---|---|---|
| 3 | | <p>&lt;内視鏡&gt;</p> <p>モニターはオリジナルだが、内視鏡自体は新規に購入。</p> |

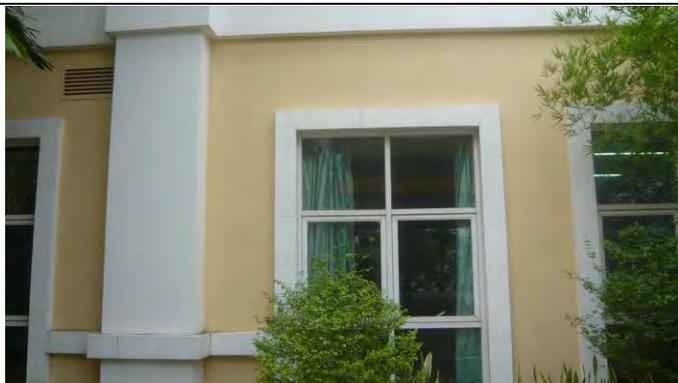
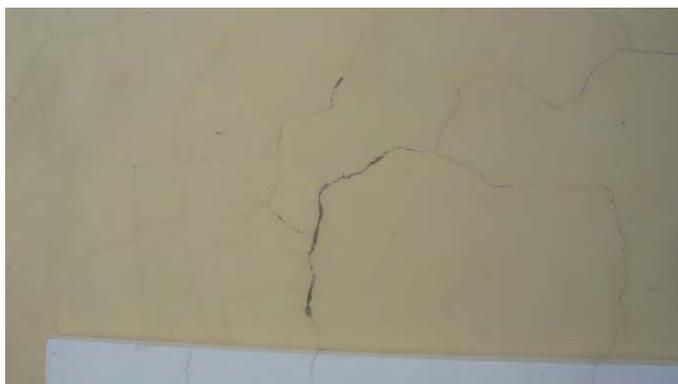
&lt;外壁&gt;

外壁のクラック

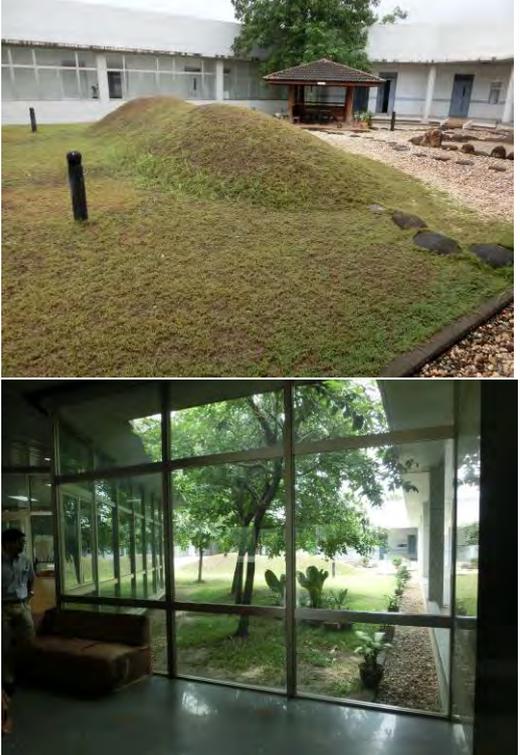
| 3 | | <p>&lt;中庭の築山&gt;<br/>築山をなくし、中庭を積極的に活用したいとの要望あり。エントランス、および、図書館利用者からの視線を塞ぎ、パーゴラの静寂性を高める目隠しとして造成された築山であるが、施設との一体活用を図るには取り壊すことについては設計者としても容認できる。</p> |

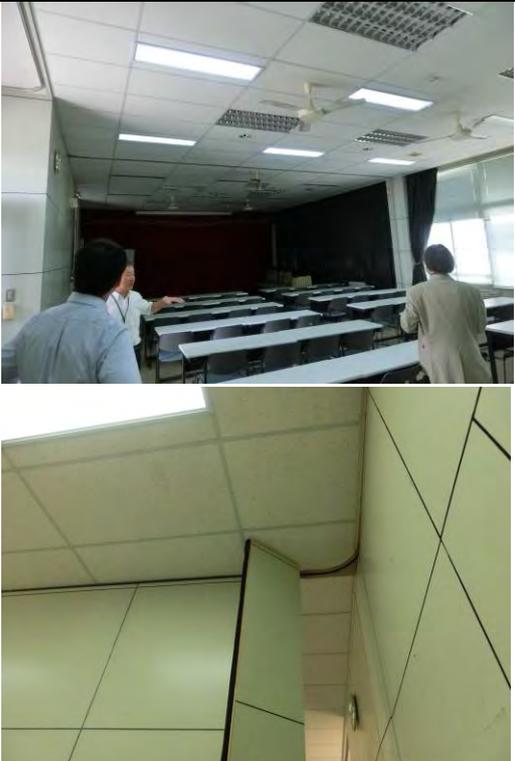
| 4 | | <p>&lt;セミナー室&gt;</p> <p>天井・壁共に問題は見受けられない。</p> <p>メンテナンスは行ってないとのことだが、稼働間仕切壁は、スムーズに可動している。</p> |

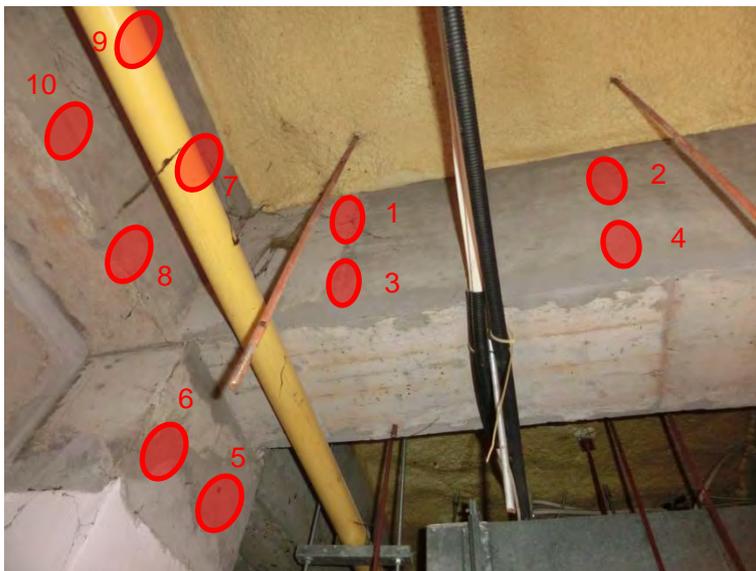
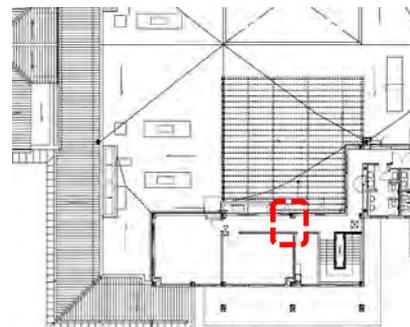
<Site 1:2nd Floor Corridor-1>

| Location | Strength(N/mm2) | | INDEX | | STA_A | STA_R | |
|---|---|---|---|---|---|---|---|
| 1 | 40.1 | ◎ | 1.16 | ◎ | 0 | 0 | ◎ |
| 10 | 50.09 | ◎ | 1.46 | ○ | 0 | 0 | ◎ |

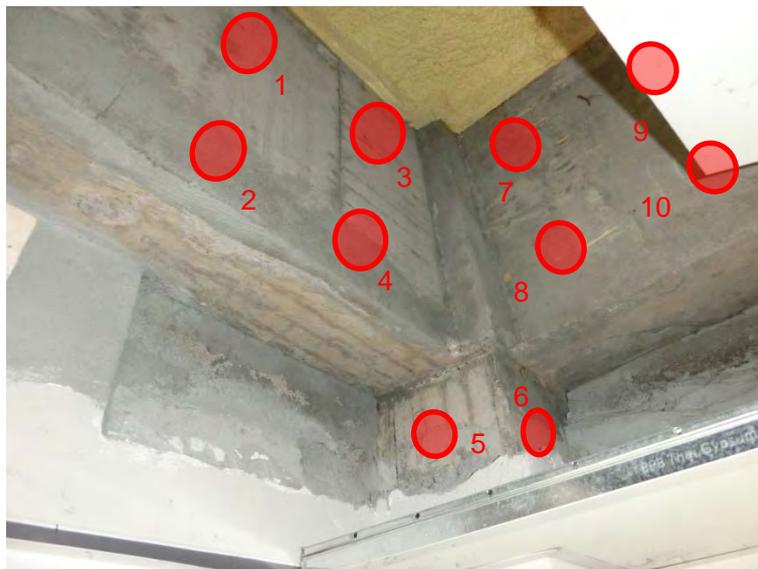
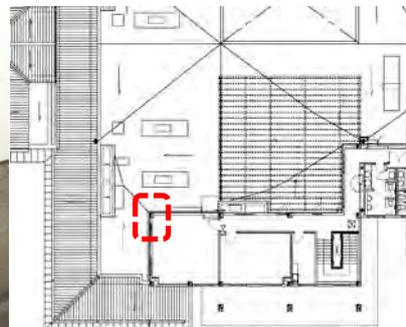
<Site 2: 2nd Floor Meeting Room>

| Location | Strength(N/mm2) | | INDEX | | STA_A | STA_R | |
|---|---|---|---|---|---|---|---|
| 1 | 31.73 | ◎ | 1.26 | ◎ | 0 | 0 | ◎ |
| 10 | 43.04 | ◎ | 1.11 | ◎ | 0 | 0 | ◎ |

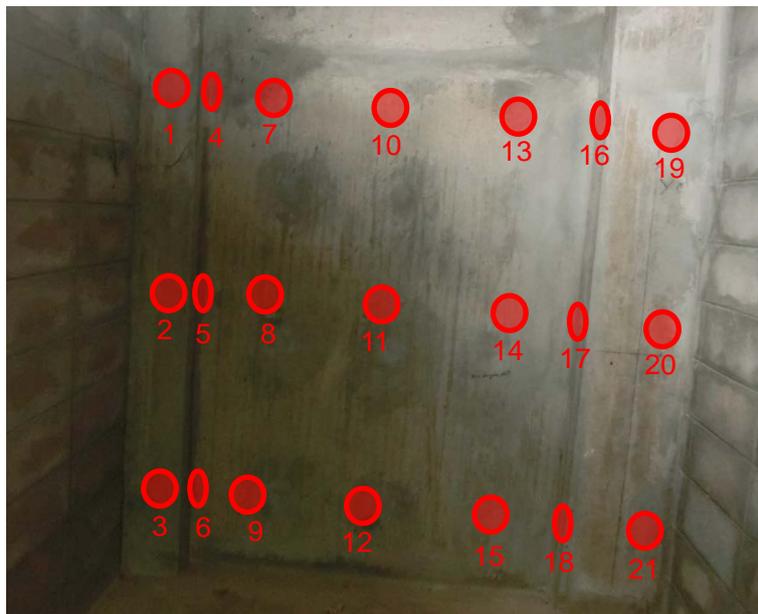
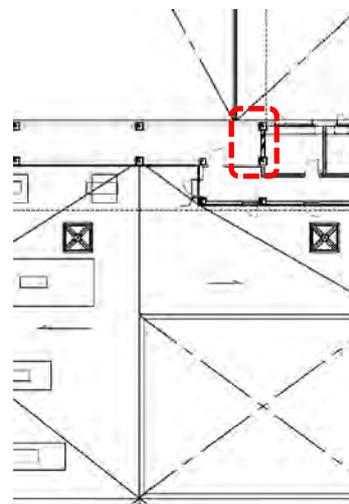
<Site 3: 2nd Floor Maintenance Corridor-4>

| Location | Strength(N/mm2) | | INDEX | | STA_A | STA_R | |
|---|---|---|---|---|---|---|---|
| 1 | 40.3 | ◎ | 1.18 | ◎ | 0 | 0 | ◎ |
| 21 | 29.87 | ○ | 1.08 | ◎ | 0 | 0 | ◎ |

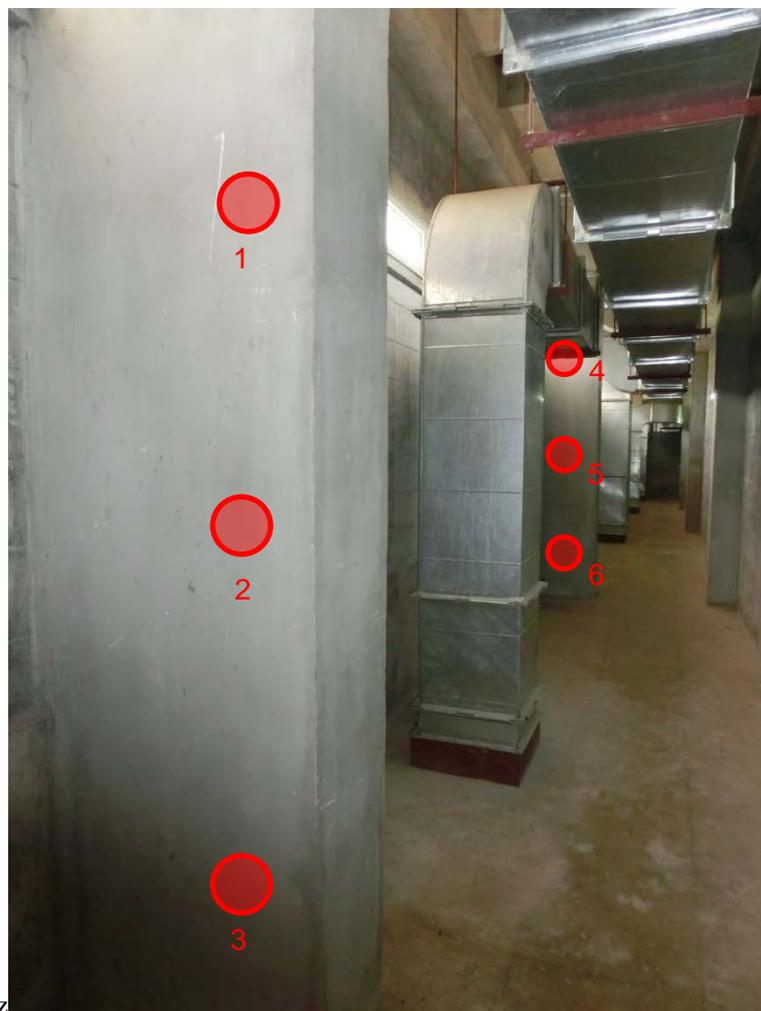
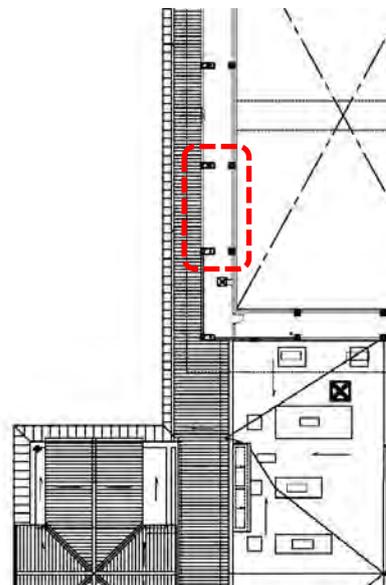
<Site 4: 2nd Floor Maintenance Corridor-3>

| Location | Strength(N/mm2) | | INDEX | | STA_A | STA_R | |
|---|---|---|---|---|---|---|---|
| 1 | 42.46 | ◎ | 1.26 | ◎ | 0 | 0 | ◎ |
| 6 | 27.97 | ○ | 1.36 | ○ | 0 | 0 | ◎ |

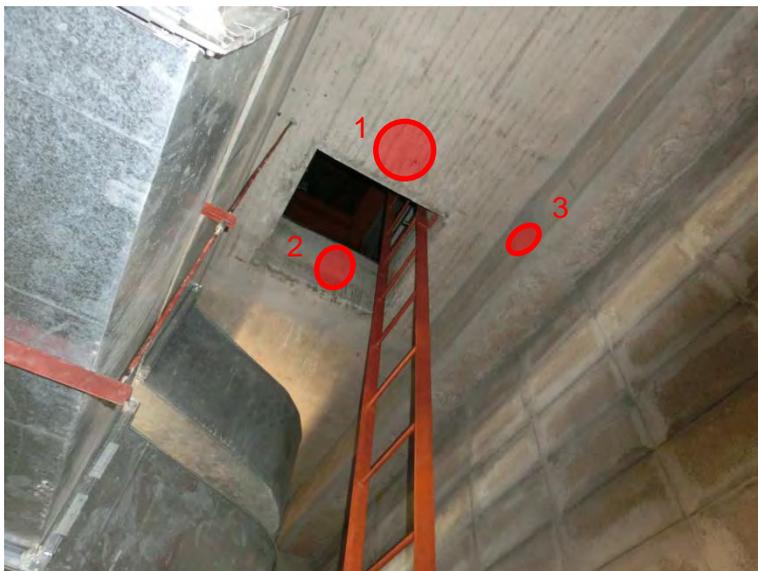
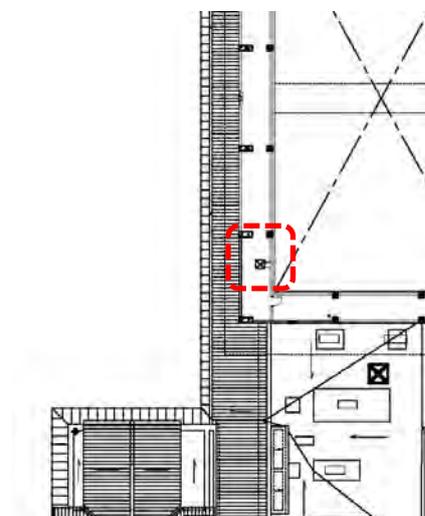
<Site 5: 3rd Floor Slab>

| Location | Strength(N/mm2) | | INDEX | | STA_A | STA_R | |
|---|---|---|---|---|---|---|---|
| 1 | 41.71 | ◎ | 1.15 | ◎ | 0 | 0 | ◎ |
| 3 | 38.38 | ◎ | 1.3 | ◎ | 0 | 0 | ◎ |

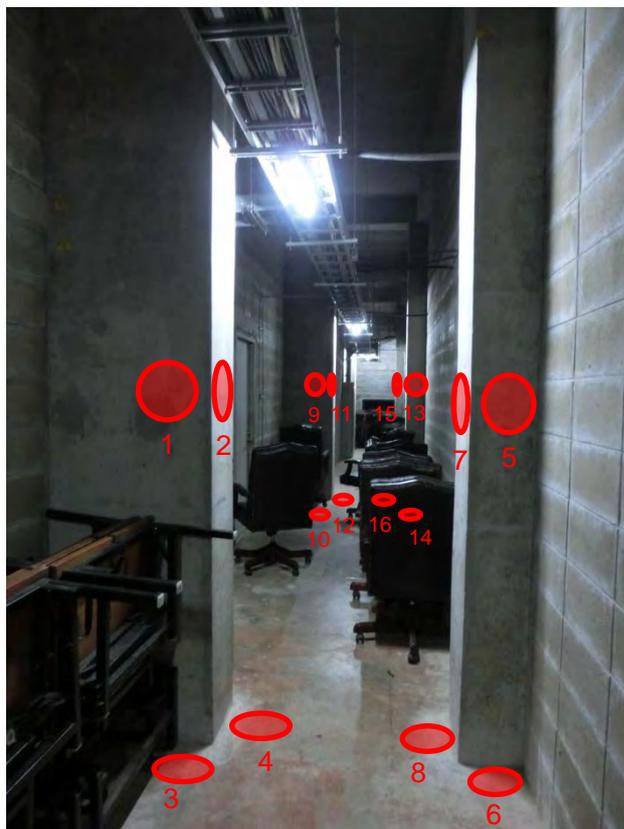
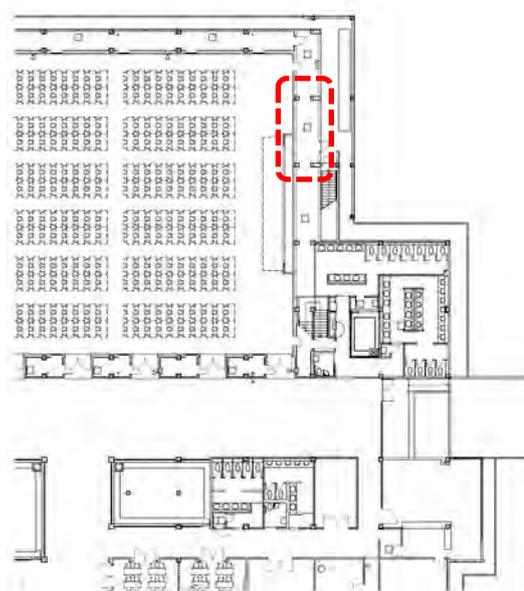
<Site 6: Maintenance Corridor-1>

| Location | Strength(N/mm2) | | INDEX | | STA_A | STA_R | |
|---|---|---|---|---|---|---|---|
| 1 | 38.83 | ◎ | 1.08 | ◎ | 0 | 0 | ◎ |

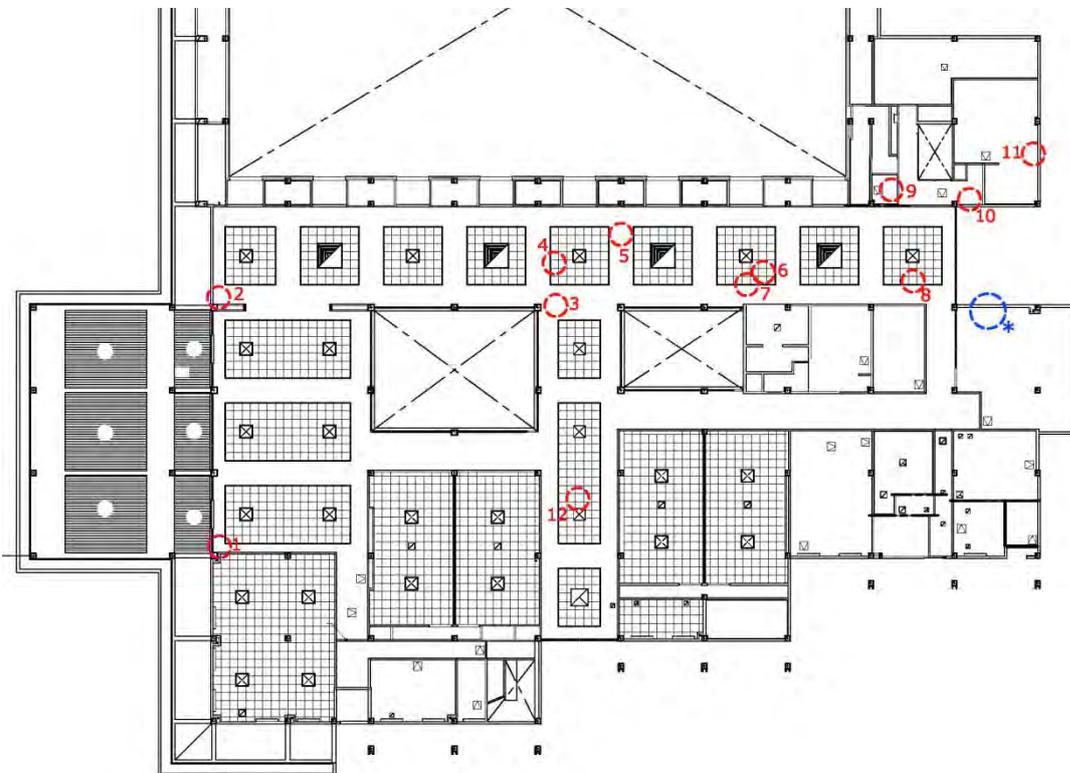
<First Floor Reflected Ceiling Plan>

| | シミ・汚れ | 天井裏 1 | 天井裏 2 | 備考 |
|---|--|---|--|---|
| 1 | <p>&lt;Entrance Hall&gt;</p> | | | 外壁部にクラックが発生し、そこからkらの漏水が見られた。 |

| <p>3</p> | <p>&lt;Foyer&gt;</p> | | | <p>天井吊部材を伝っての漏水が見られた。</p> |
| <p>6</p> | <p>&lt;Foyer&gt;</p> | | | <p>天井吊部材を通しての漏水跡が見られた。</p> |
| <p>7</p> | <p>&lt;Foyer&gt;</p> | | | <p>ジャンクションボックスを通しての漏水跡が見られた。電気システムのショートを引き起こす可能性がある。</p> |

| 8 | <br><Foyer> | | | スラブ周りに比較的広い範囲に漏水跡が見られた。 |
| 9 | <br><H.P. W.C.> | | | 配管等による視界不良のため、原因となった漏水箇所の特定できず。 |
| 10 | <br><WC-M> | | | 配管等による視界不良のため、原因となった漏水箇所の特定できず。 |
| 11 | <br><WC-M> | | | 配管等による視界不良のため、原因となった漏水箇所の特定できず。 |
| 12 | <br><Foyer> | | | 屋根スラブには漏水跡が見られない為、シミの原因は空調の結露の可能性はある。 |

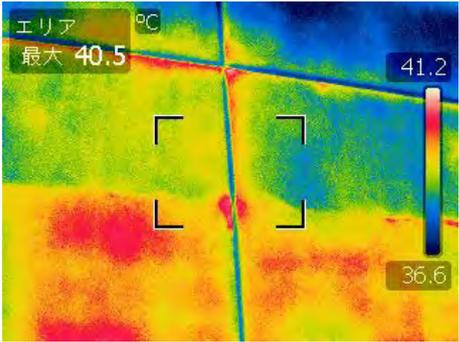
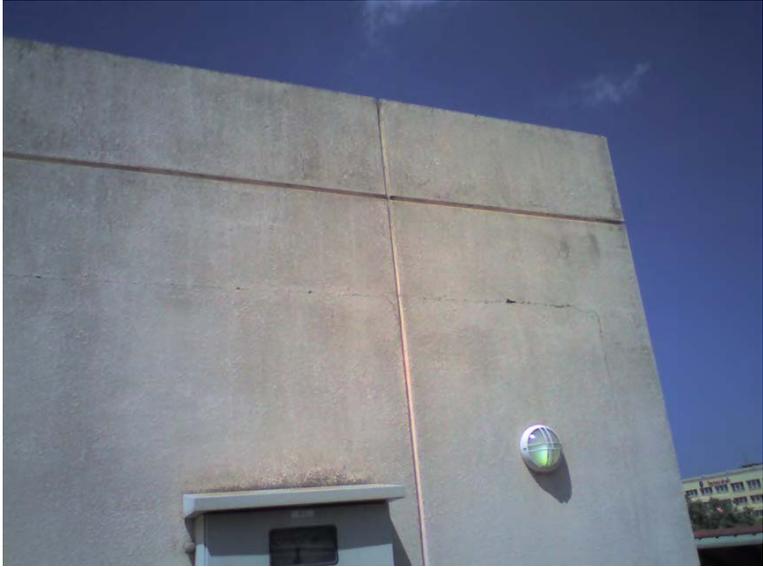
| <p>5</p> | <p>エリア °C<br/>最大 40.5</p> <p>41.2</p> <p>36.6</p> | |

外壁のヘアークラックは建物全体に散見された。以下のサンプルは大きめのクラックの一部を示す。  
 サーモグラフィ写真は表面温度の違いを示し、表面下の材料の違い等を示すことが出来る。温度差があると、膨張の度合いが変わり、その境界でクラックを生じる可能性がある。
