東ティモール国  
コモロ川上流新橋建設計画事後現状調査  
事後現状調査報告書

2021年12月

独立行政法人  
国際協力機構（JICA）

株式会社アンジェロセック  
いであ株式会社

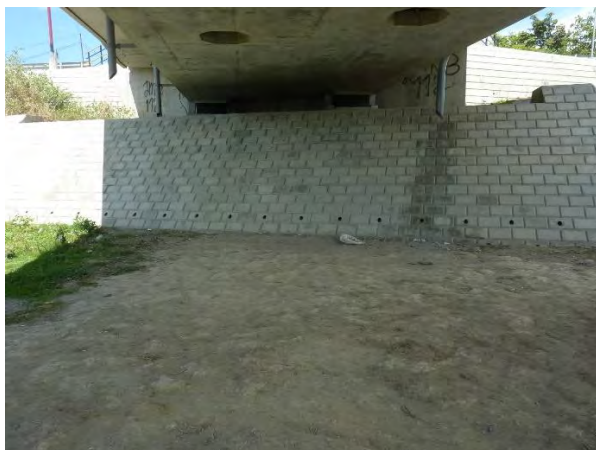
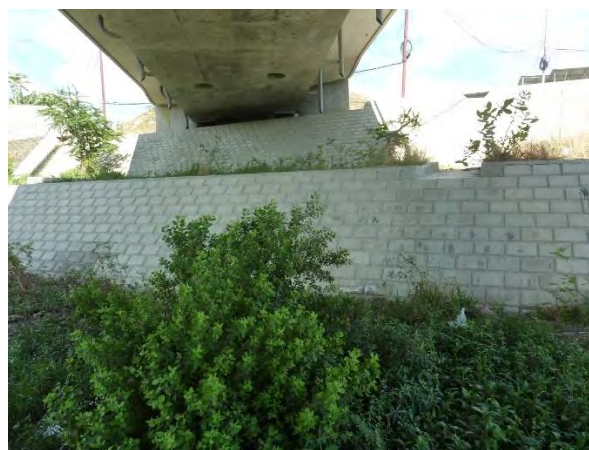
図 5 橋台と護岸擁壁

A1 橋台と前面のブロック積擁壁

A2 橋台と前面のブロック積擁壁

橋台は護岸ブロック（ブロック積擁壁）で守られており、洪水の直接の影響は見られない。護岸ブロックに関しては水位の痕跡は認められず、天端を水平測定器で確認したが両岸とも水平を保たれていた。また各護岸ブロックの左右両端部には現地盤への接続工としてかごマットが設置されているが、すべて健全な状態が保たれていた。（下写真参照）

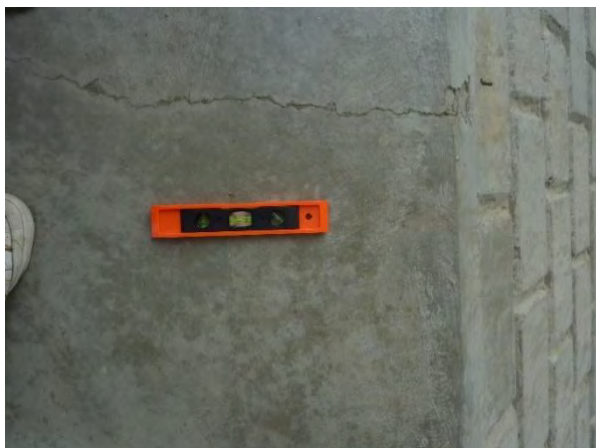
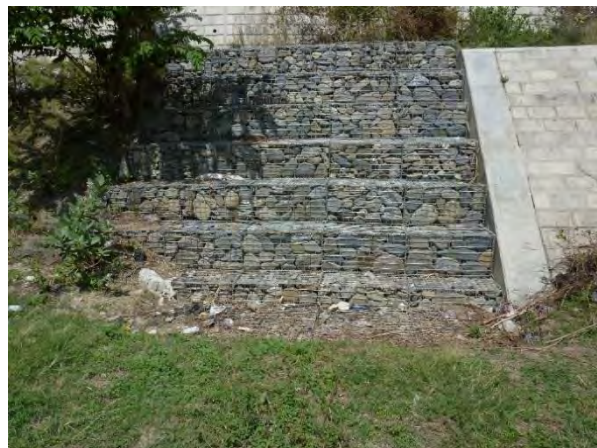
図 6 ブロック積みとかごマット

ブロック積擁壁天端の水平測定

A1 側護岸脇のかごマット

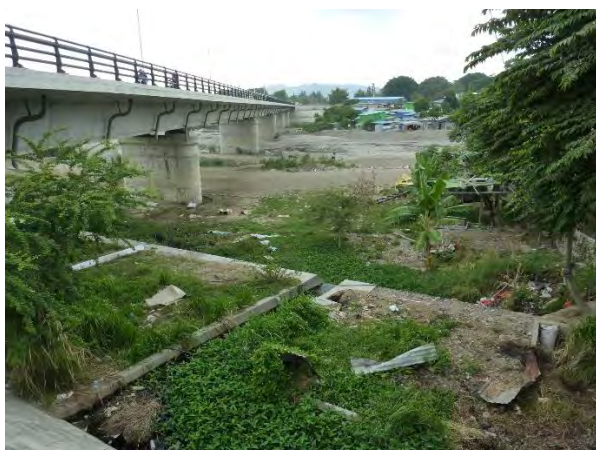
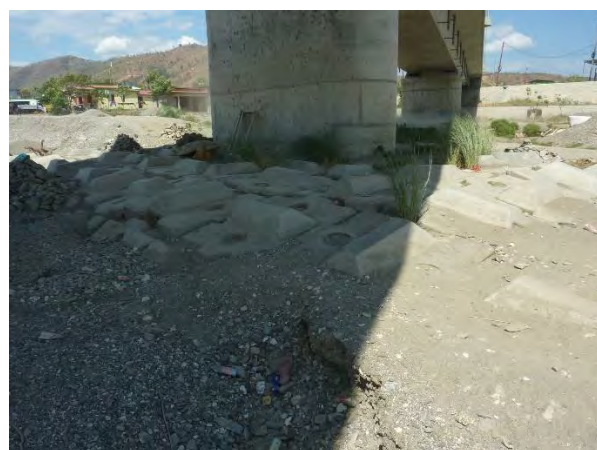
図 7 橋脚と根固めブロック

日之出橋は 6 径間連続の PC 箱桁橋であり、河川内に 5 つの橋脚が設けられている。それら橋脚は右岸側から P1 橋脚～P5 橋脚となっている。それぞれの橋脚の河床部は洗堀防止のためにおよそ 20m 四方にわたって根固めブロックが設置されている。(下写真参照)

左岸側から河川内橋脚の眺め

P4 橋脚の根固めブロック

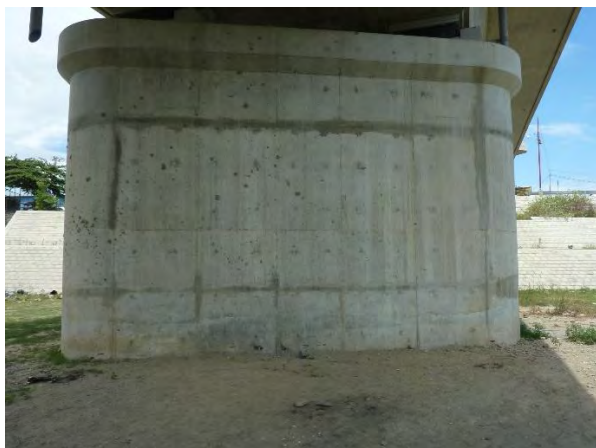
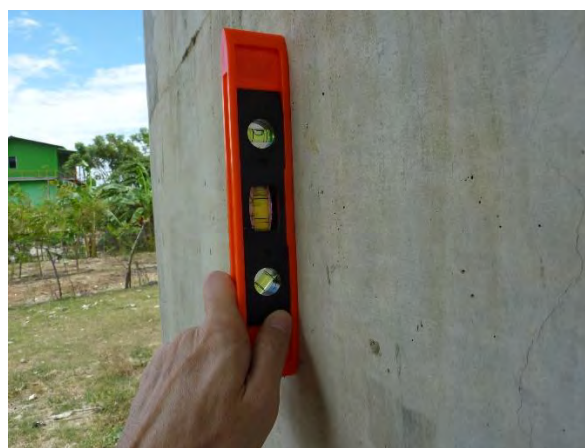
図 8 P1 橋脚

洪水の痕跡として、脚柱に水位の痕跡がないか探すことにした。本橋脚ではその痕跡が認められなかった。また、脚柱に傾きがないか確認したが、異常は認められなかった。なお脚柱の傾きに関してはすべての橋脚で異常は認められなかった。

本橋脚の根固めブロックは設計上、現河床からおよそ 1.5m 低い位置に配置されているため、その存在を目視確認できなかった。また本橋脚の周辺には青々とした草が茂っており、さらに河川内の住民は以前よりトウモロコシなど作物を栽培しているようで、河岸に近い箇所は洪水の影響は大きくないと思われる。そのため、根固めブロックは所定の位置に存在しているものと推測される。

P1 橋脚(A1 橋台側正面)

P1 橋脚の鉛直確認

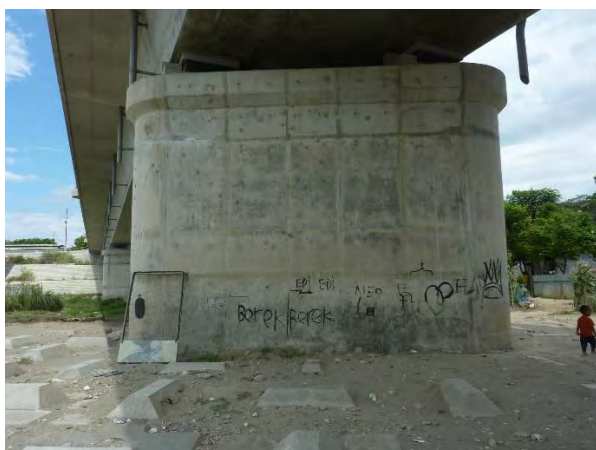
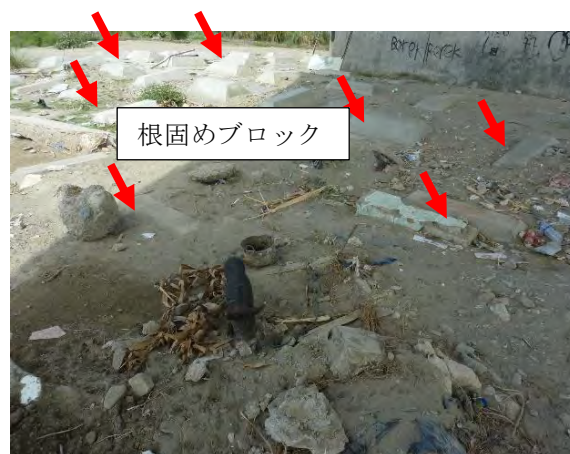
図 9 P2 橋脚

洪水の水位痕跡は、本橋脚でも見られなかった。

P2 橋脚と根固めブロック(P3 橋脚側)

P2 橋脚周り(P3 側)の根固めブロック

- (a) 別途「ディリ洪水対策情報収集・確認調査」にて最新の測量データや気候モデルを用いて河道計画を見直し、策定中である。復旧計画を検討する際には同調査で検討された計画に基づくこととする。
- (b) 日之出橋の橋脚周りの根固めブロックについては以下の対策を提案する。
  - ・ 計算上は既存の3tfのブロックで流れに対して安定であるが、再度災害防止の観点から追加設置するブロックの重量は3tf以上とすることが望ましい。
  - ・ 根固めブロック周辺での砂利採取を防止するために、橋脚間にも根固めブロックを敷きならべ、同断面の河床低下を防ぐ。
  - ・ 根固めブロックの上流端と下流端には端部から10m前後の範囲にかごマットを敷設し、周辺河床とのなじみを良くする。
  - ・ ブロック同士の連結は容易に着脱できないものを使用する。
- (c) 護岸の復旧においては以下の対策を提案する。
  - ・ 洗掘に対して十分安全な根入れ長を確保するとともに護岸前面に護床工を敷設し法尻の局所洗掘を防止する。
  - ・ 護岸には延長方向の一定区間ごとに横帯工を敷設し、ある箇所での変移・破損が他に波及しないように絶縁する。
  - ・ 河岸高が高い場合には法面の途中に小段を設けて法面の安定を図る。ただし、小段の幅を大きくすると住宅建設用地として利用される恐れがあることにも留意して小段幅を決定する。
  - ・ 6.6km付近より上流は左岸が山付であったり、道路が途絶えていたりすることから開発が進んでいない。同区間の右岸の護岸を復旧する際には水制工と一体で河岸を防御することを検討する。

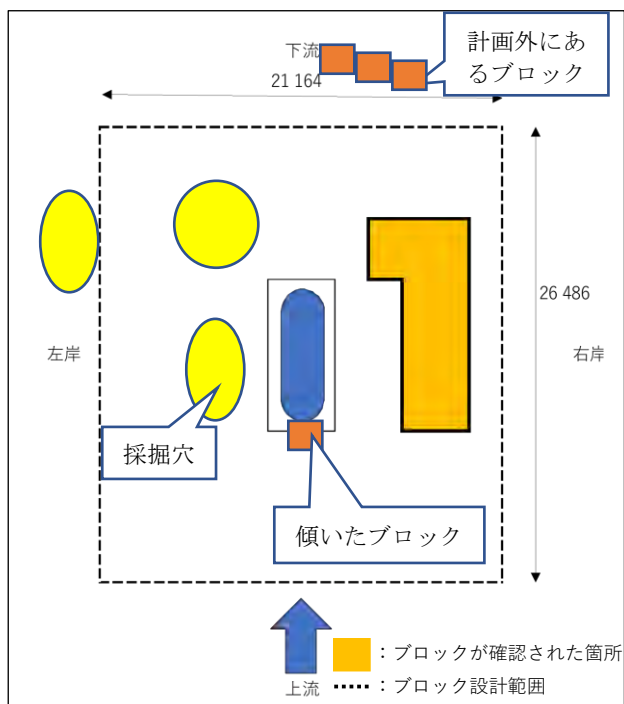
図 12 根固めブロック現況 (P3 橋脚)

残存する根固めブロックは一部の範囲で確認できた。また、傾いた根固めブロック 1 個が橋脚柱の上流側に確認された。また、下流側の計画範囲外にブロックが 3 個確認できている。

5 つある橋脚のうち本橋脚の近くでは特に多くの砂利採取の穴が残されていた。その穴の大きさは数メートルに達し、深さは 1m を超えている。

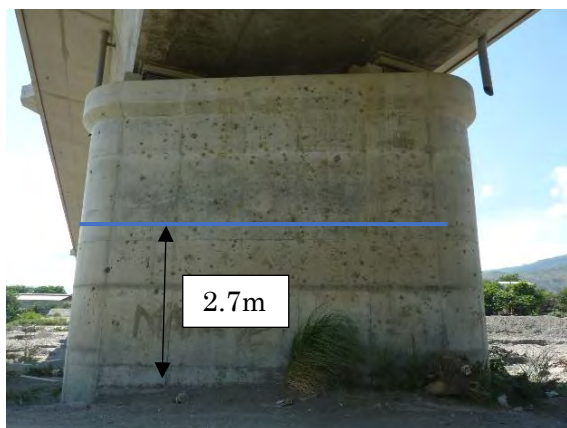
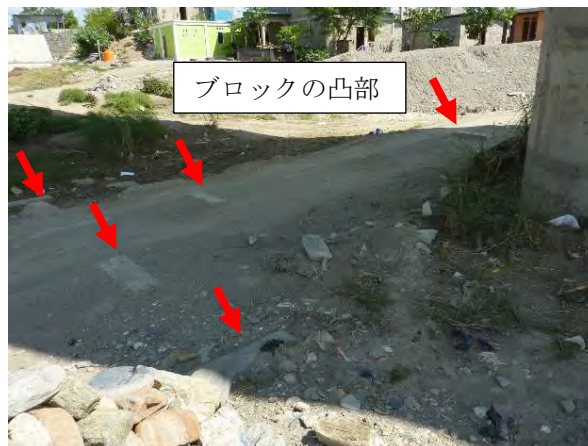
図 13 P4 橋脚と根固めブロック

本橋脚では水位痕跡が現河床高から 2.7m の高さにうっすらと見られた。

河床は近隣住民がバイクで通行をしていることから、本橋脚の根固めブロック上を走行しやすいように近隣住民や採掘業者によって頻繁に通行する場所は砂で整地されている (下右写真)。また、ブロック同士を緊結している金具が無くなっている箇所があることが確認できた。

P4 橋脚 (P5 橋脚側)

水位の痕跡は型枠継ぎ目くらいに見られる

根固めブロック (P4 橋脚部 - P5 側)

車両が通れるように整地されている

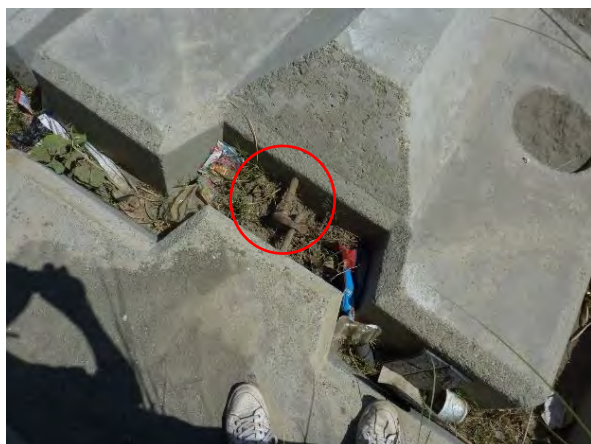
図 14 根固めブロック連結部(P4 橋脚)

連結金具が見える

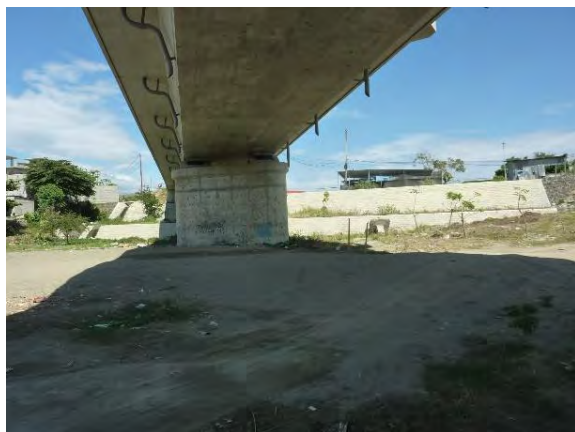
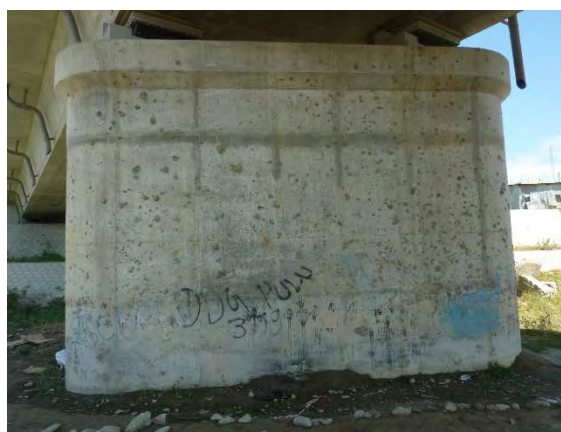
本橋脚では洪水の痕跡が認められなかった。

本橋脚の根固めブロックは設計上 P1 橋脚同様、現河床から低い位置（およそ 2m 下）に配置されており、その存在を目視確認できなかった。また本橋脚の周辺には青々と空芯菜が茂っており、P5 橋脚が位置する河岸に近い箇所は洪水の影響は大きくなかったと思われる。そのため、根固めブロックは所定の位置に存在しているものと推測される。

P5 橋脚と河川敷

P5 橋脚(P4 側)

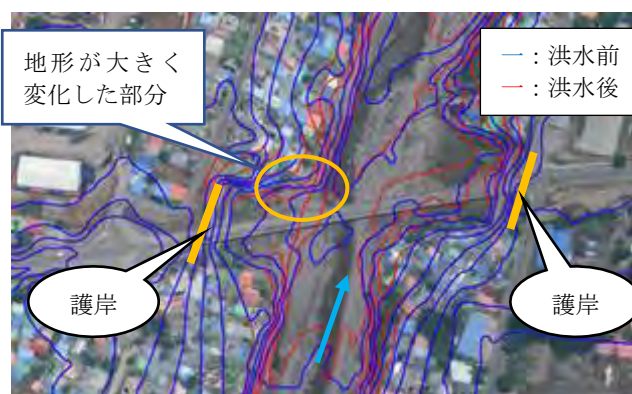
図 17 日之出橋付近の洪水前後の等高線

日之出橋の架橋位置では、河川兩岸の護岸より流心側には正規の手続きを経ずに盛土をして住居を設置している部分が多いことから、流心部の河川幅が上流に比べ狭くなっている。

今期の大雨前後における衛星標高データから等高線を作成し衛星画像に重ね合わせたものが以下の図である。河川の湾曲部や水衝部ではないものの、現地調査時においても確認できた通り、丸で囲まれた部分は洪水の後等高線が緩やかになっており、盛土部分が流水の浸食により崩れたことが分かる。

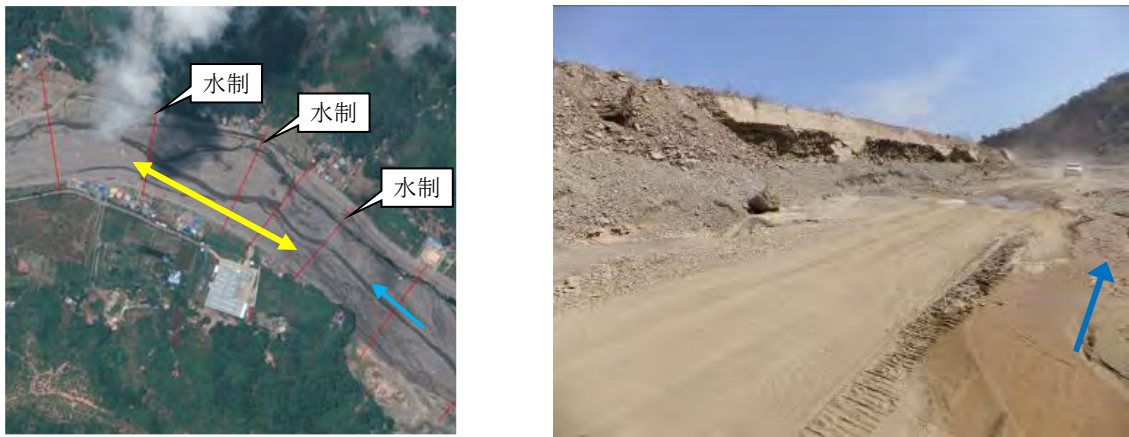
図 21 護岸の被災 (L3)

374m に渡って護岸が被災している。図 21 に示すように護岸が全て流失している区間と護岸上部だけを残して下部が流失している区間が混在している。構造は石積み擁壁である。擁壁には横帯工は設置されていない。同被災区間の対岸（右岸）は湾曲部外岸にあたり、水制が設置されている。これら水制により洪水時の主流が左岸を直撃し護岸法尻部を洗掘して護岸崩壊に至った可能性が考えられる。そうであれば、水制が護岸崩壊の主要因ということになるが、言い換えれば流向を河岸から遠ざけるとい水制に期待される機能を発揮したとも言える。水制の配置、長さ、設置間隔等を見直して設置すれば有効な河岸防御対策として期待できる。

ただし、水制が設置されている同区間においても護岸が崩壊しており（R8、R9）、今期洪水では水制によって河岸が守られたわけではない。

これら 3 基の水制工は 2013 年頃に建設されている。3 基は 200m 間隔で設置され、いずれも護岸法線の直角方向から下流に 48 度～55 度傾き、その延長は 30m～45m となっている。洪水時の流れを河道中心方向に向けさせて河岸を守ることを目的としている。

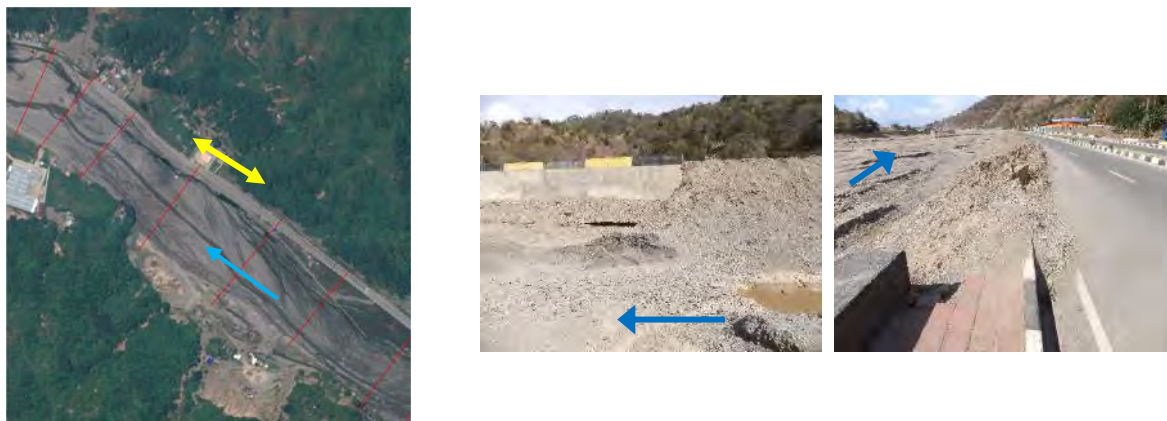
図 28 護岸の被災 (R10)

直線区間において擁壁護岸が 232m 被災している。本被災区間下流端に接続している既設護岸を見ると根入れ部 (約 1.5m) が露出し浮き上がっている。本区間は洪水前には河岸前面に土砂が堆積していたが、洪水時に浸食されて護岸に達し基礎部が浮き上がり崩壊に至ったと考えられる。河岸防御の観点から高水敷の設置は望ましいが、高水敷を設置するとその上に住居の建築を誘引することになるため注意する必要がある。

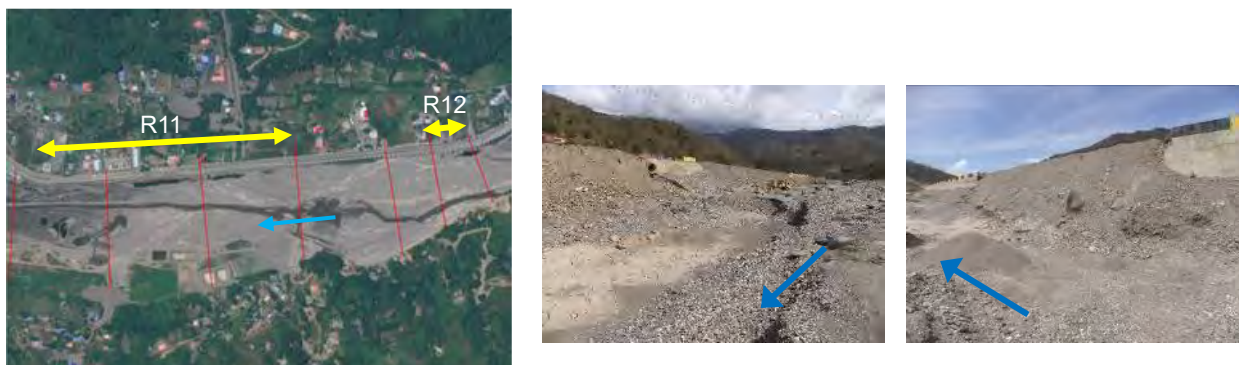
図 29 護岸の被災 (R11、R12)

ベモス川との合流後の直線区間において 560m と 53m の護岸被害が発生した。応急復旧として河岸に砂利を積み上げているが、その砂利を被災箇所近傍の河床から採取しているため、結果として河岸近くに滲筋ができています。R11 の被災延長 560m は今回の調査対象区間では最大である。復旧においては護岸に一定間隔で横帯工を入れるとともに、護岸前面に護床工（根固めブロック）を敷設することを提言する。

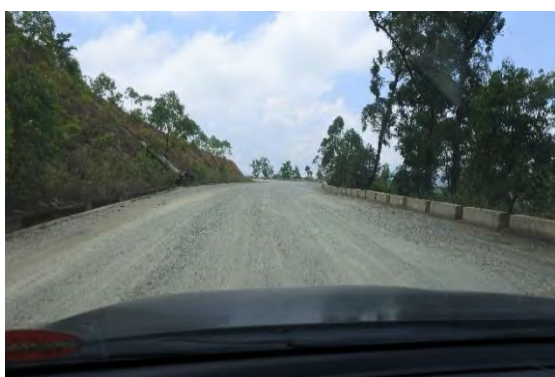
図 36 エックスジャパン道路の路盤施工済み区間

一方同国の南部地域を連結する国道 2 号線は、ほぼ全線において既設の横断施設や盛土擁壁の全面的な改修工事を実施していることから、通行できる道路は 1 車線でありしかも土道となっている事からぬかるんでおり、車両や 2 輪車の安全な通行に著しく支障があることから、交通量が少なくコモロ川右岸の国道 A02 バイパス道路（通称エックスジャパン道路、以下エックスジャパン道路）を国道 2 号線のバイパスとして利用している状況である。

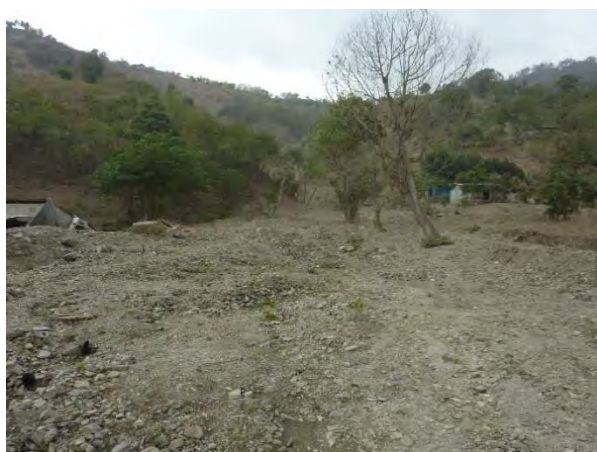
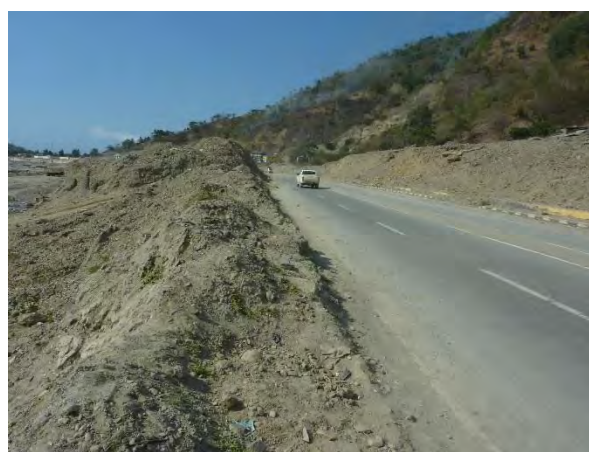
図 38 国道 2 号線バイパス土砂崩れの状況(河口より上流 6km 付近)

日之出橋については、現地調査の結果からも大きな被害がなく運用に対して問題がないため、補修などは行われていない。道路特に国道 2 号線バイパスに関しては、コモロ川河口より上流約 6km 付近においていくつかの土砂崩れが発生し、その崩れた土砂が道路を塞いだため、すぐに土砂を排除する作業を行っている。そのほかは道路の現地踏査結果にもあるように被害を受けている箇所はあるものの、これまで補修は行われていない。必要な補修対策については、DRBFC をはじめ ADN や IPG 等関係機関が参加した洪水被害調査タスクフォース（座長：Dr. Benjamin）および技術面を検討するアドホックチーム（コーディネーター：Mr. Vital-DRBFC アドバイザー）が検討を進めている。これら検討結果を受けて、緊急補修対策についてまとめていく方針である。これらのチームと情報収集・確認調査団の密な連携が必要となる。なお、9 月 30 日に行われたアドホックチームの進捗発表資料の一部を資料編に掲載する。

土砂崩れを起こした斜面

道路両側に積み上げられた土砂
