東ティモール民主共和国
公共事業省
農業水産省

東ティモール国
ディリ洪水対策情報収集・確認調査
ファイナルレポート

2022年12月

独立行政法人国際協力機構（JICA）

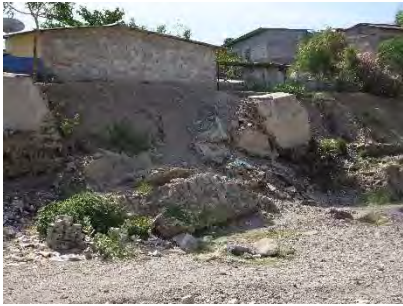
左岸 0.9km 付近：被災区間の一部は空港滑走路に近接している。

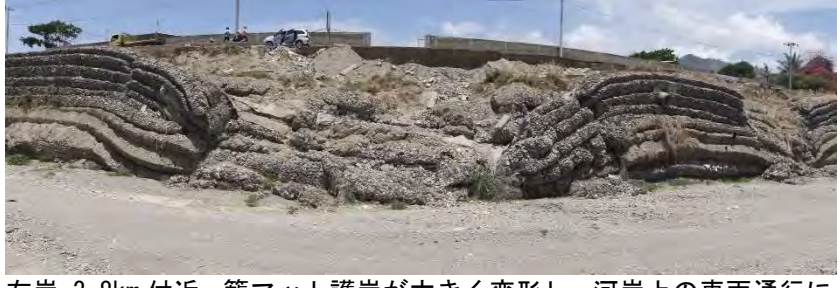
右岸 3.8km 付近：籠マット護岸が大きく変形し、河岸上の車両通行に支障を及ぼしている。

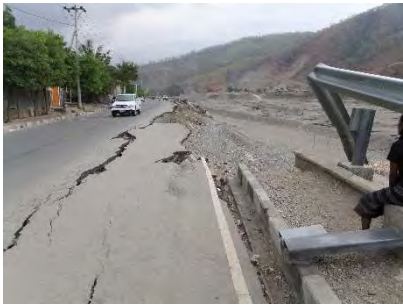
右岸 4.1km 付近：擁壁護岸が崩れ河岸上の道路の一部が崩落。

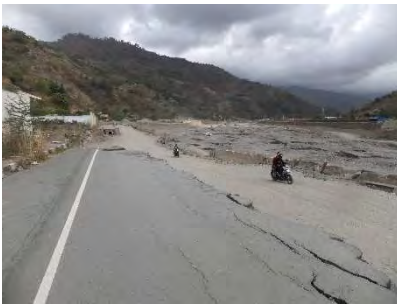
右岸 5.5km 付近：護岸が崩れ、河岸上道路が崩落。

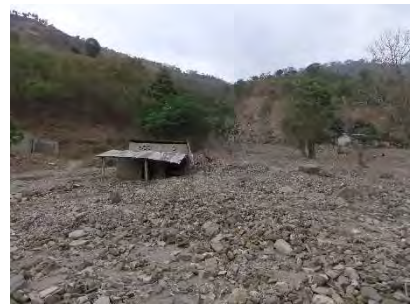
右岸 6.1km 付近の川裏側：背後の山からの土石流により家が埋没

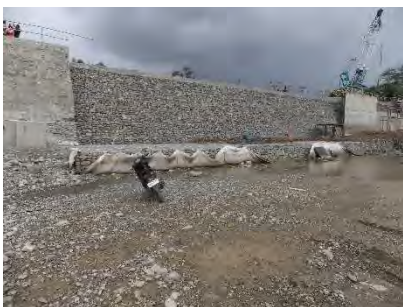
ブルト灌漑 土砂吐き下流右岸：練石積み護岸が倒壊。籠マットで応急復旧済み。

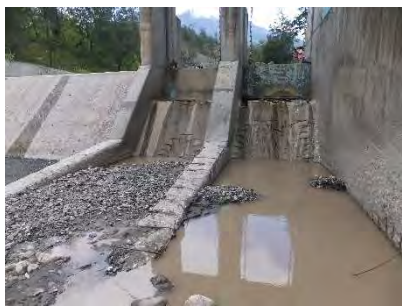
マリアナ灌漑 土砂吐工：摩耗により鉄筋が露出。

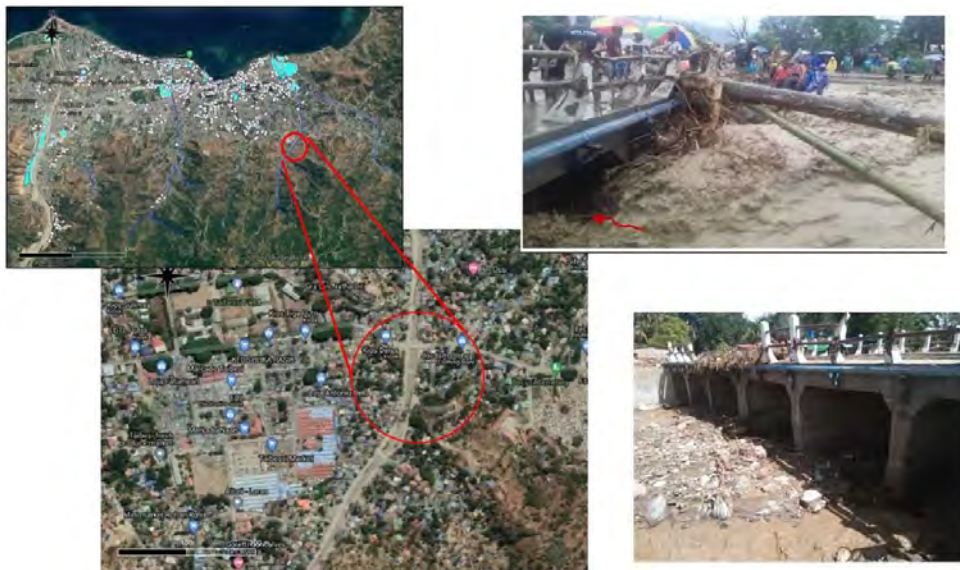
図 3.1-31 Bekussi 橋における被災状況

Taibesi 川 Bekushi 橋近傍においても河道内の土砂堆積が 1-2m に及び越水が発生。泥の厚さは 50cm-70cm に及んだと報告されている。当該地については、十分な高さを有していないボックスカルバートが流木や岩等を堆積させ、河道閉塞を引き起こしたと報告されている。

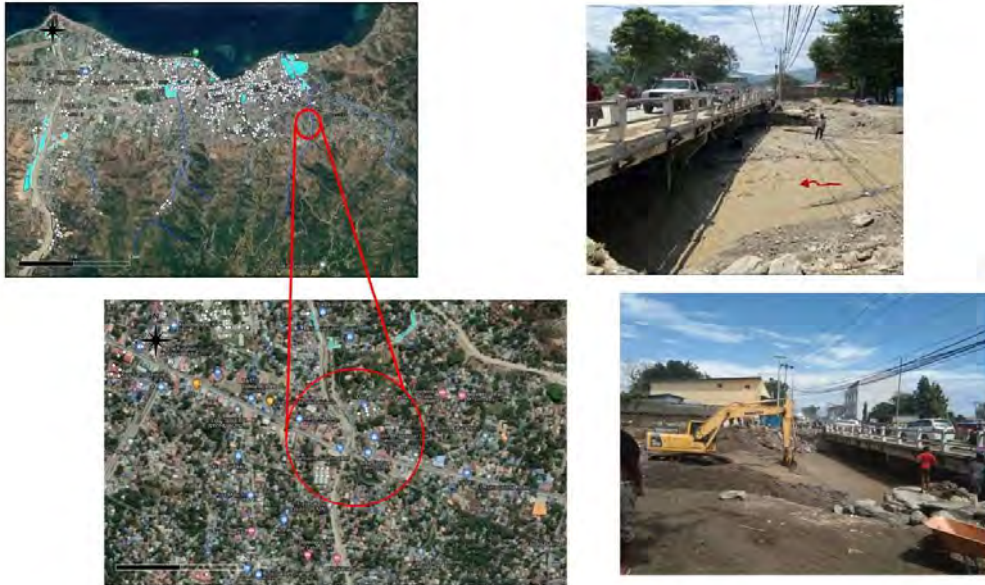
図 3.1-32 Taibesi 川 Maufelu 橋近傍の被災状況

Bekushi 川沿い Maufelu 橋においても河道内の土砂堆積が 1-2m に及び越水が発生。泥の厚さは 50cm-70cm に及んだと報告されている。

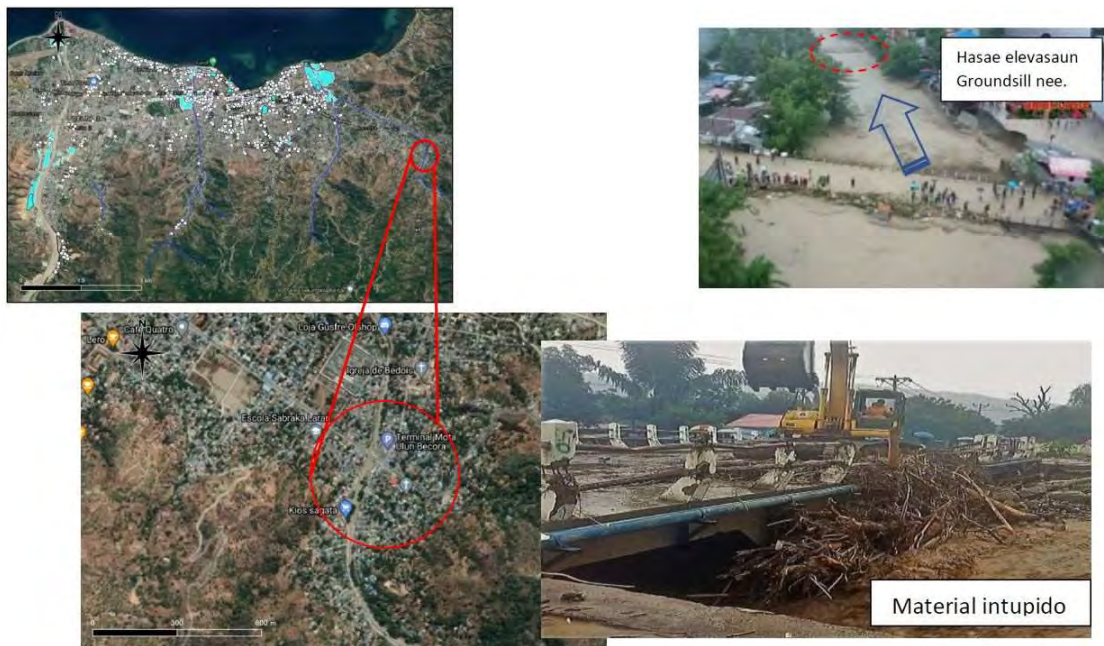
図 3.1-33 Becora 川バスターミナル近傍での被災状況

Becora 川沿いのバスターミナル近傍では、河道内の土砂・流木等の堆積により河床が 1-2m 上昇し、越水が発生。越水域の泥の厚さは 50cm-70cm に及んだと報告されている。

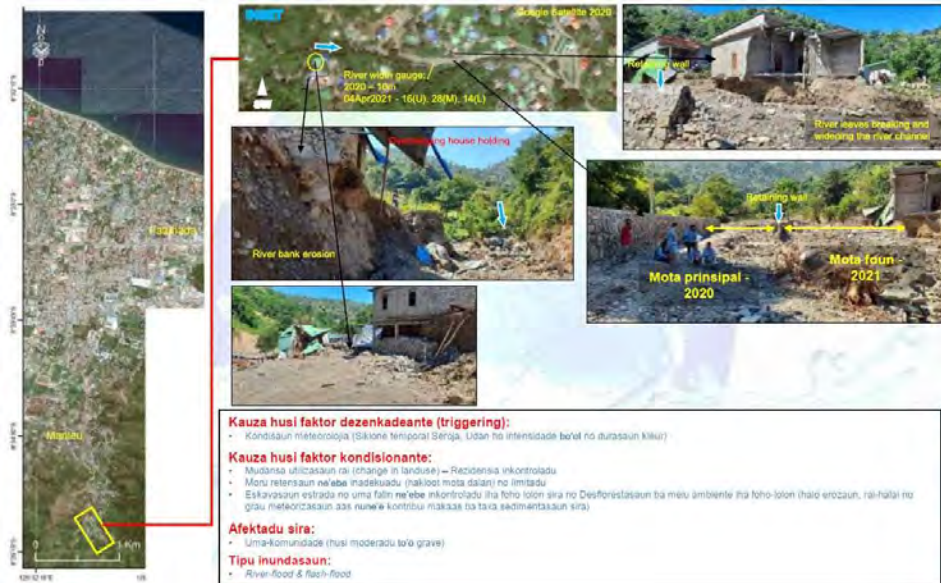
図 3.1-38 Manleu-ana 川上流部被災状況

コモロ川と Maloa 川の間位置する Manleu-ana 川上流部においては土石流が発生、それに伴い河岸浸食が発生し、家屋が流出したことが報告されている。

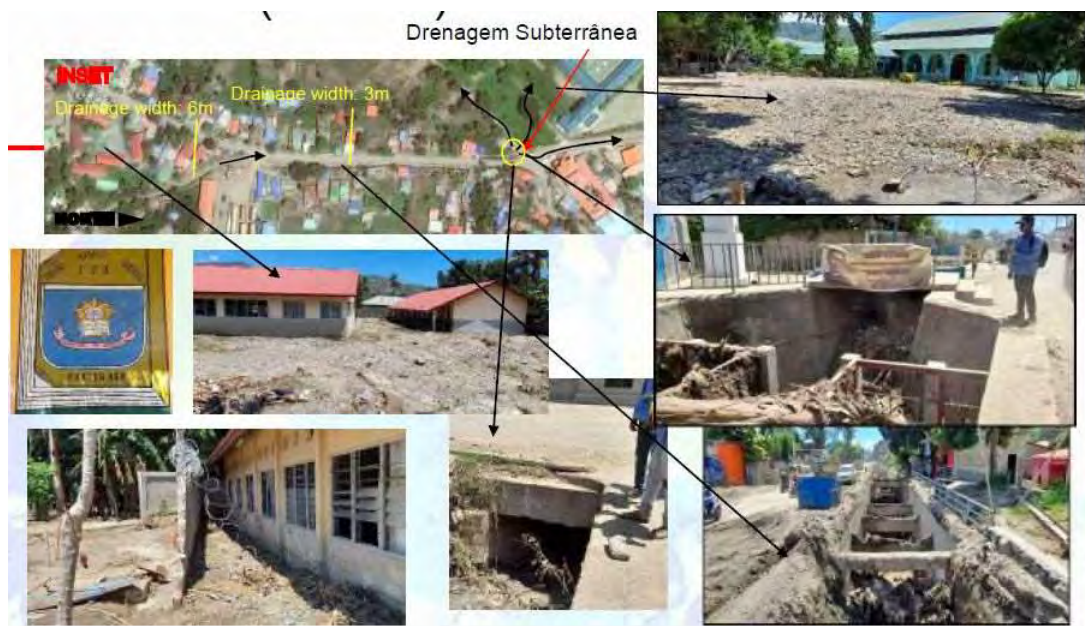
図 3.1-39 Manleu-ana 川中流部被災状況

同河川の中流部では、道路を挟んで水路が急激にせまくなっており、排水路に土砂が過剰に堆積し浸水被害が生じたことが報告されている。

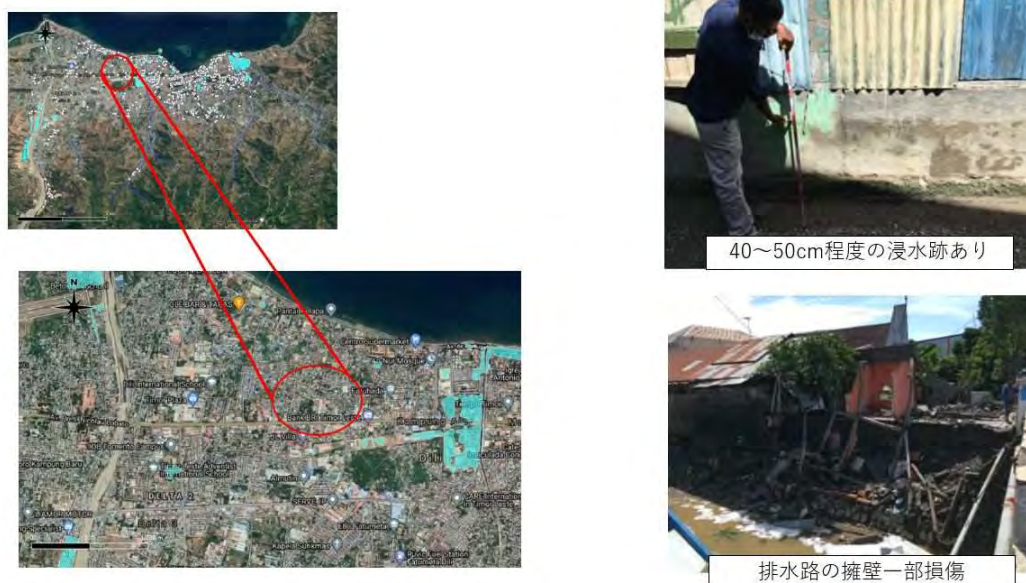
図 3.1-41 Fatuhada 近傍被災状況

Fatuhada 付近においては、図 3.1-41 において小排水路の擁壁が崩壊し、浸水深 40-50cm 程度の被害が生じたことが報告されている。

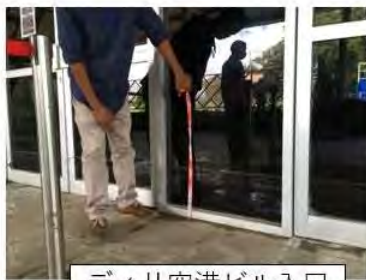
ディリ空港ビル入口
建屋内で被害発生

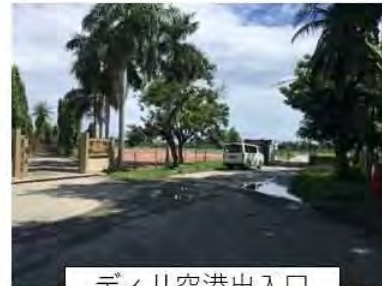
ディリ空港出入口
甚大な浸水被害は発生していない

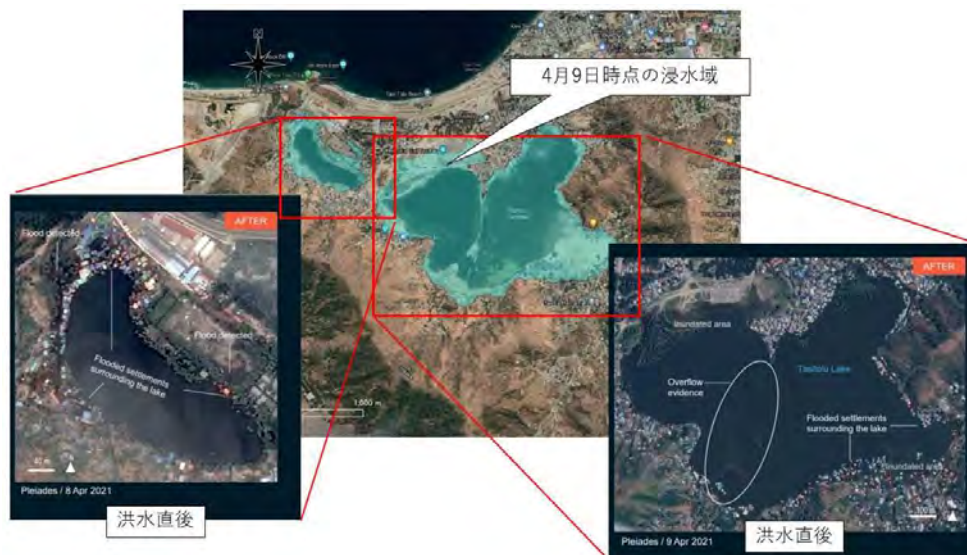
図 3.1-45 タシトル地域の被災状況

タシトル地域での被災状況を図 3.1-45 に示す。同地域においてはタシトル湖の水位が上昇し、周辺住居の浸水深が 1m に及ぶほどの浸水が生じたとの報告がある。また、周辺住民からのヒアリングによれば浸水被害はおよそ 1 か月に及んだとのことであった。

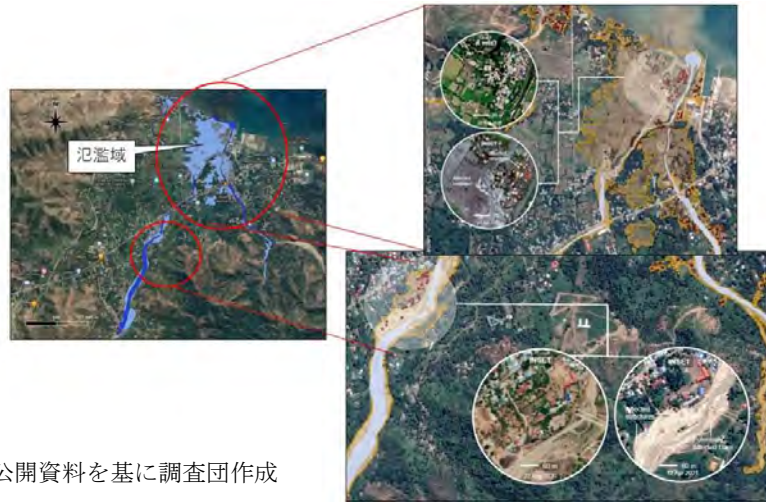
図 3.1-46 ヘラ地域での被災状況

FAO 資料³によれば、Mota Kiik 河口域では、農地が鉄砲水により被害を受けたと報告されている。UNTL ヘラキャンパスより南側約 1km 地域では、大規模な河岸浸食が発生し、複数の住居が流失したと報告されている。

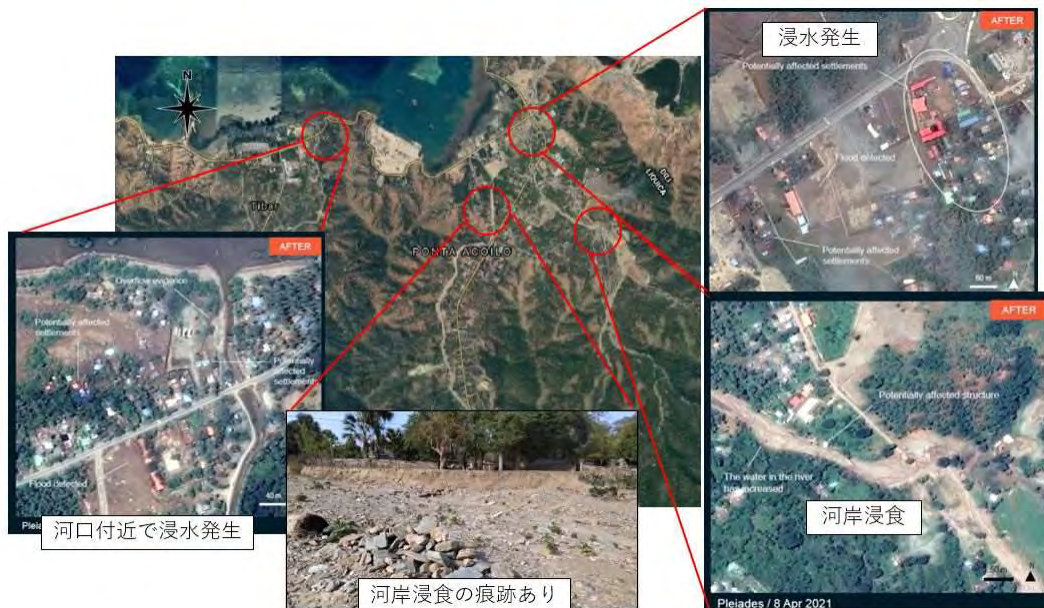
図 3.1-47 ティバール付近での被災状況

ティバールでの被災状況を図 3.1-47 に示す。衛星画像からは水路と道路の交差部分近傍や河口付近で浸水被害が確認されていた。また、複数の箇所で河岸浸食の痕跡も確認された。

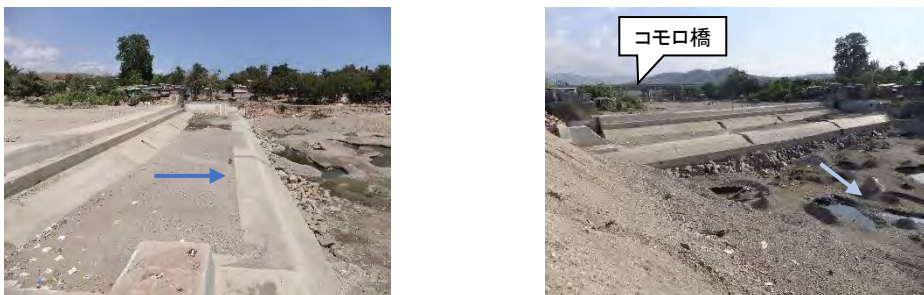
図 3.2-5 第1床止め工

第 1 床止め工（1.69km 地点、図 3.2-5）：コモロ橋の 150m 下流に位置する。コモロ橋地点の河床低下を防止することを目的に設置されている。以前設置されていた床止め工は、2017 年頃から損壊が大きくなり落差部分が欠落し上流側の土砂が流失、河床洗堀の範囲が上流のコモロ橋に及ぶ恐れがあったため、2019 年に改修された。床止め工の上下流の落差は約 6m である。同床止め工は上流側の河床低下を抑制しコモロ橋の安定を維持する重要な役割を担っている。

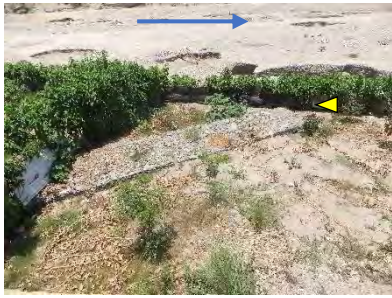
図 3.2-8 第 1 水制工

第1水制工（0.78km地点右岸、図3.2-8）：籠マット製の水制工が設置されているが、その天端高に合わせて盛土されて農地として利用されている。河岸保護の観点からはより安全な状態と言えるが、私的に河道形状を変え利用している点は河川管理上好ましくない。

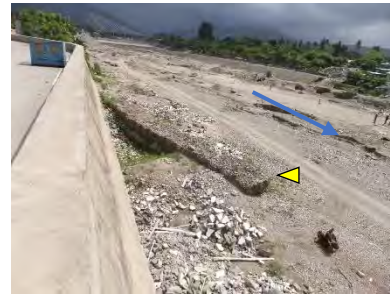
図 3.2-9 第 2 水制工

第2水制工（1.32km地点右岸、図3.2-9）：籠マット製の水制工が設置されている。長さ20m、高さ2m（籠マット2段積）、護岸法線直角方向から68度下流側に向いている。

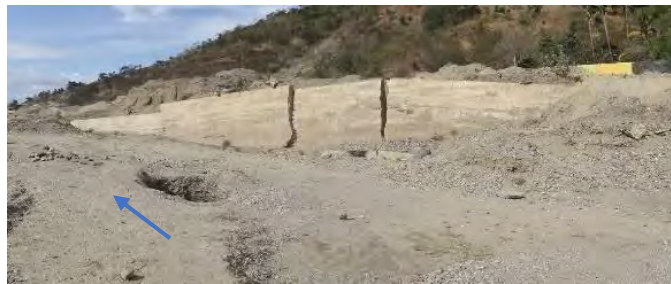
図 3.2-10 第 3 水制工

本水制工は途中で 3 カ所に亀裂が入っている。「(a) 護岸」で右岸 5.6km～6.2km の砂利業者による埋め立てについて記載したが、同区間の上流端に位置する第 3 水制工が、結果的に埋立て盛土を保護している。

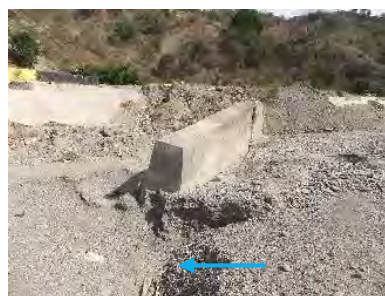
図 3.2-11 第4水制工

第 4 水制工（6.4km 地点）：鉄筋コンクリート製で長さ 40m、護岸法線直角方向から 55 度下流側に向いている。水制本体は全体に上流側に傾き、2 カ所に大きな亀裂が入っている。図 3.2-11 に 2013 年と 2021 年の状況を示す。

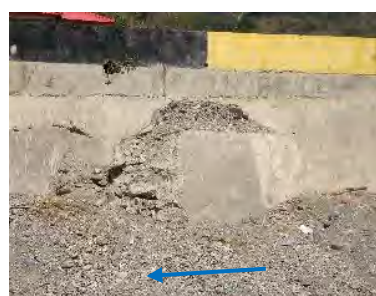
図 3.2-13 第6水制工

第 6 水制工（7.68km 地点右岸、図 3.2-13）：水制工本体は既に破壊され、現在は護岸取り付け部が確認できるのみである。

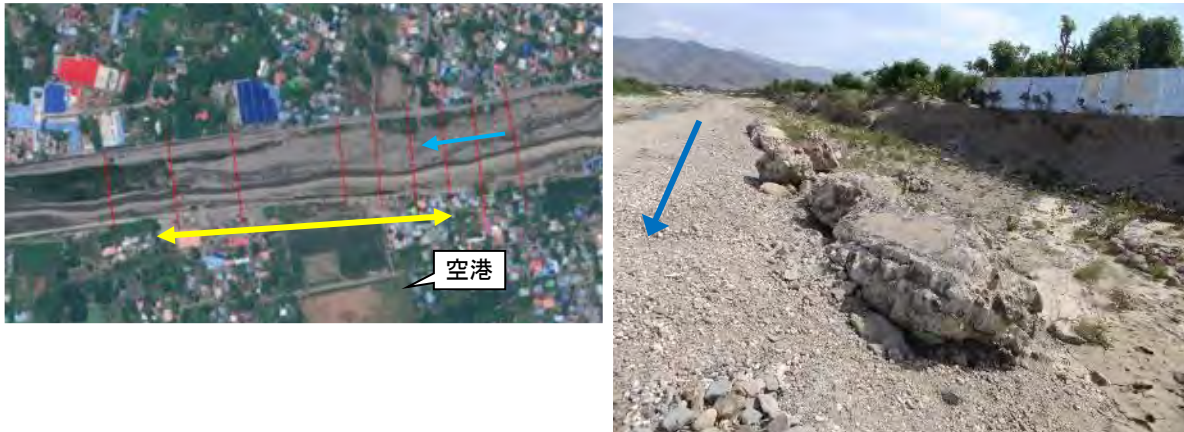
図 3.2-17 護岸の被災 (L1)

約 460m の区間で高さ 3.5~4m の石積護岸が倒壊している。経年的な河床低下により護岸の根入れが浅くなっていたところに今次洪水で洗堀が助長されて倒壊したと考えられる。また、護岸には横帯工が入っていないため、ある箇所での倒壊が隣接する護岸に伝播したと考えられる。護岸の復旧時には一定の間隔で横帯工を敷設する必要がある。

この区間の河岸は空港の滑走路端部から約 180m に位置する。クリティカルインフラである空港の災害リスクを低減する観点から、同区間の復旧の優先度は高い。

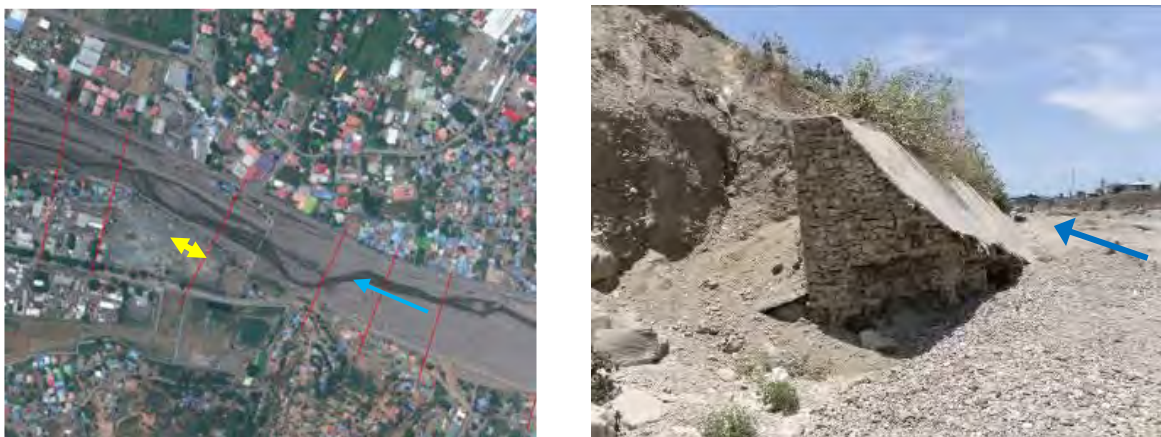
図 3.2-18 護岸の被災 (L2)

チェックダムの 100m 下流左岸の低水護岸が 23m 流失している。構造は石積みで表面をモルタルで仕上げている。護岸高さは法尻から約 2m であるが、法尻部に人為的に砂利が盛られているようにも見え、被災前の洗堀の状況はわからない。残存する護岸には横帯工が入っていない。2019 年に 100m 上流にチェックダムが建設されたことにより、洪水時に上流からの土砂移動が抑制され河床が低下することが懸念される。護岸背面は建設会社の敷地（土砂置き場）となっている。

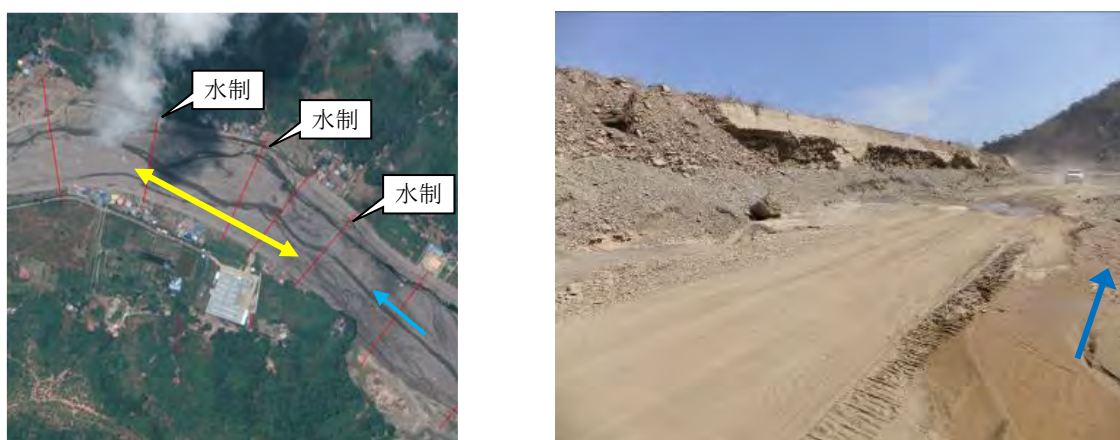
図 3.2-19 護岸の被災 (L3)

374m に渡って護岸が被災している。図 3.2-19 に示すように護岸が全て流失している区間と護岸上部だけを残して下部が流失している区間が混在している。構造は石積み擁壁である。擁壁には横帯工は設置されていない。同被災区間の対岸（右岸）は湾曲部外岸にあたり、水制が設置されている。これら水制により洪水時の主流が左岸を直撃し護岸法尻部を洗堀して護岸崩壊に至った可能性が考えられる。そうであれば、水制が護岸崩壊の主要因ということになるが、言い換えれば流向を河岸から遠ざけるとい水制に期待される機能を発揮したとも言える。水制の配置、長さ、設置間隔等を見直して設置すれば有効な河岸防御対策として期待できる。

ただし、水制が設置されている同区間においても護岸が崩壊しており（R8、R9）、今期洪水では水制によって河岸が守られたわけではない。

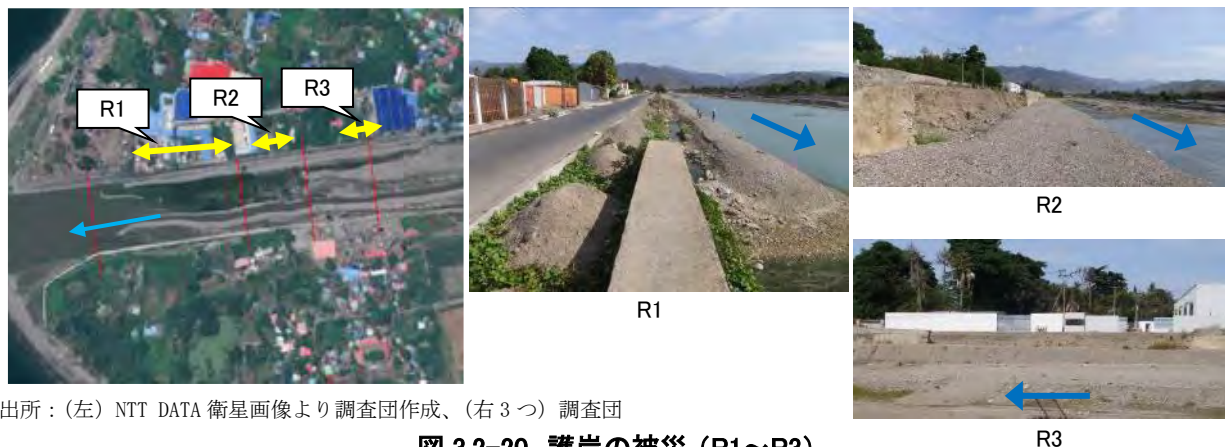
図 3.2-20 護岸の被災 (R1～R3)

河口から 0.3km～0.6km の断続的な護岸崩壊区間である。被災区間の長さは R1: 168m、R2: 39m、R3: 38m である。洪水前の衛星画像では河岸付近以霽筋が確認されることから洪水流により護岸基礎部が洗堀され崩壊に至ったと推察されるが、これらの区間には護岸が残っていない

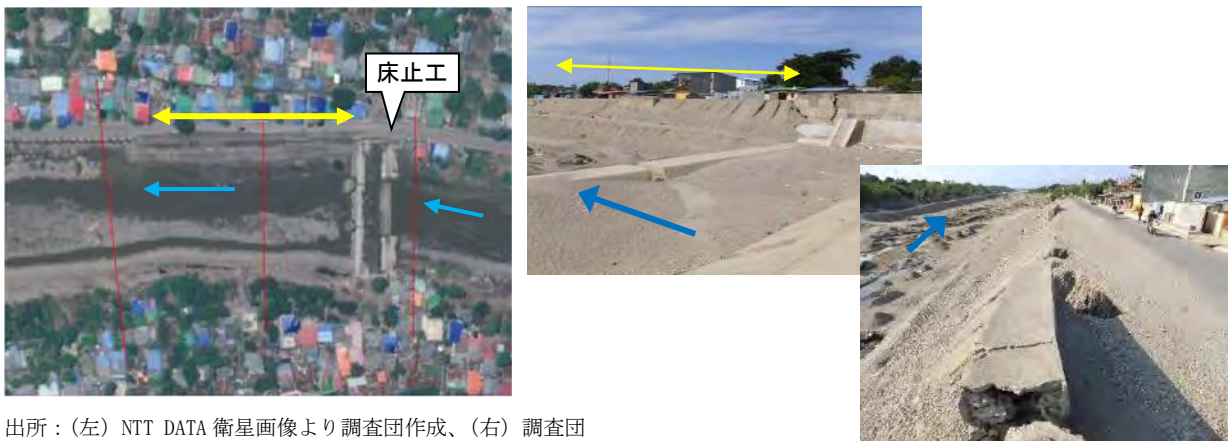
図 3.2-21 護岸の被災 (R4)

河口から 1.69km に位置する床止め工の下流右岸で擁壁護岸が 141m に渡って崩壊している。河道の線形は床止工付近で左方向に向きを変えており、被災区間は屈曲の外岸に位置する。護岸が無くなり現在土羽になっている法尻には幅 4-5m の押さえ盛土で法面安定を図っているものの、同区間は洪水流が落差約 5m の床止工から落下し流れが乱れる箇所でもあるため、護岸の早期復旧もしくは押さえ盛土部への根固めブロック等の敷設が望まれる。

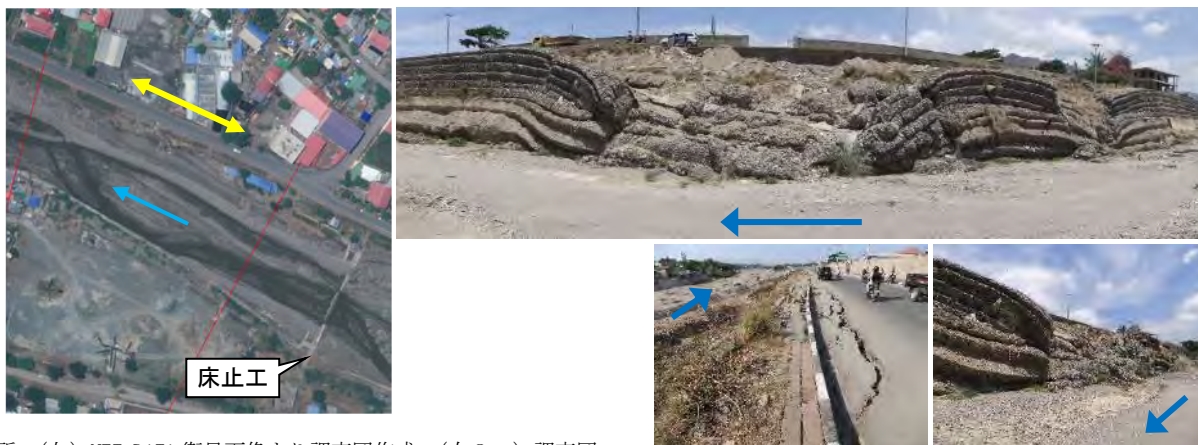
図 3.2-22 護岸の被災 (R5)

高さ約 10m の河岸に籠マットを 10 段積み上げた籠マット護岸約 570m のうち中間付近の 100m の区間で護岸が崩れて落ちている。残存している区間も最下段の籠マットの形状が変形している。被災区間は上下流に比べて川幅が狭いため洪水時の流速が早く、そのため護岸背面土砂の吸出しや護岸基礎部の局所洗堀が生じたものと考えられる。河岸高が高い場合、法勾配を緩くする、または、法の途中に小段を設ける等の構造とすることが求められる。法面崩壊が河岸上の道路に及び、現在片側通行を余儀なくされている。安全な交通確保の観点からも同区間の復旧は緊急性が高い。

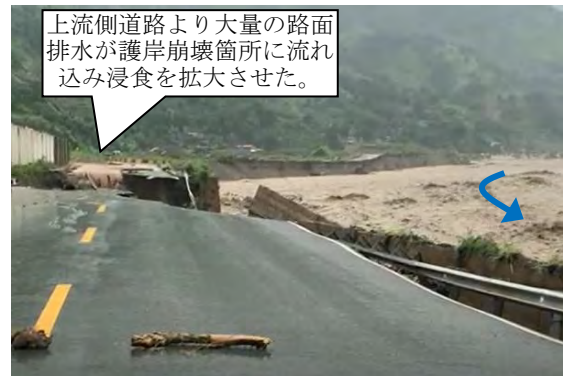
図 3.2-24 R7 サイトの洪水時の様子

コモロ川が山地部を抜け扇状地に入った地点で、142mに渡って護岸の崩壊、河岸浸食が発生した。本区間の上流右岸の河川内に砂利採取業者による埋立てが行われているために、洪水時の流れが同区間に直撃しており、それにより護岸基礎部の洗掘や背面土砂の吸出し等が進行し護岸崩壊に繋がったと考えられる。また、被災区間の河岸道路は河道内を埋め立てて造られており、その分川幅が狭められ洪水時の流速が早くなっていることも被災要因の一つと言える。さらに、洪水時の写真（図 3.2-24）から、上流側の道路面から大量の泥水が崩壊箇所流れ落ちていることが確認できる。この路面排水の落ち込みが河岸侵食を拡大させたと考えられる。河岸道路は2車線とも路面から約2mの土砂が洗い出されており、本来の路面より低い位置を車両が通行している。復興の緊急性は高いものの、対策は上流の埋立て行為への対策と合わせて検討する必要がある。

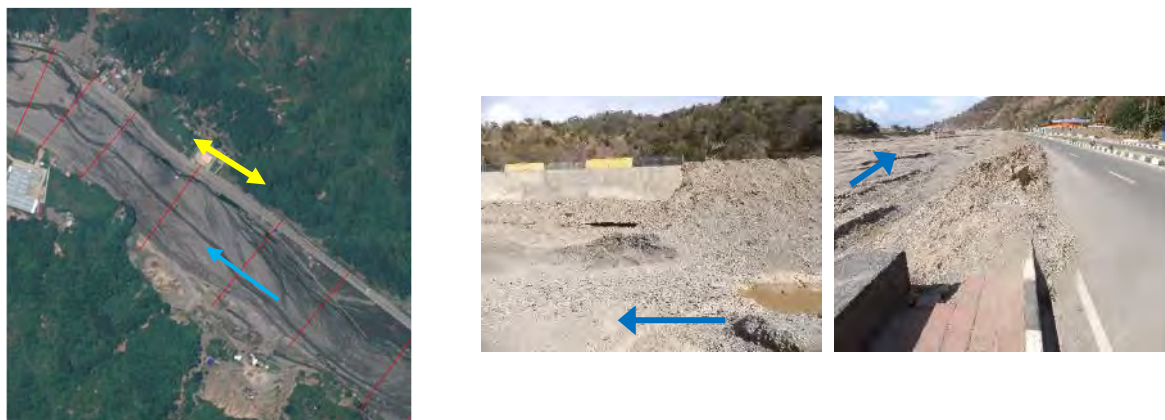
図 3.2-27 護岸の被災 (R10)

直線区間において擁壁護岸が232m被災している。本被災区間下流端に接続している既設護岸を見ると根入れ部（約1.5m）が露出し浮き上がっている。本区間は洪水前には河岸前面に土砂が堆積していたが、洪水時に浸食されて護岸に達し基礎部が浮き上がり崩壊に至ったと考えられる。河岸防御の観点から高水敷の設置は望ましいが、高水敷を設置するとその上に住居の建築を誘引することになるため注意する必要がある。

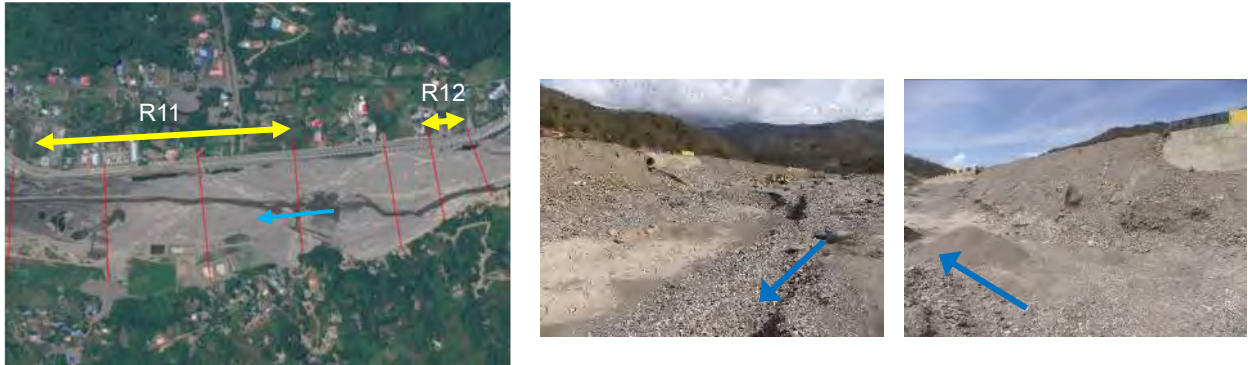
図 3.2-28 護岸の被災 (R11、R12)

ベモス川との合流後の直線区間において 560m と 53m の護岸被害が発生した。応急復旧として河岸に砂利を積み上げているが、その砂利を被災箇所近傍の河床から採取しているため、結果として河岸近くに滯筋ができています。R11 の被災延長 560m は今回の調査対象区間では最大である。復旧においては護岸に一定間隔で横帯工を入れるとともに、護岸前面に護床工（根固めブロック）を敷設することを提言する。

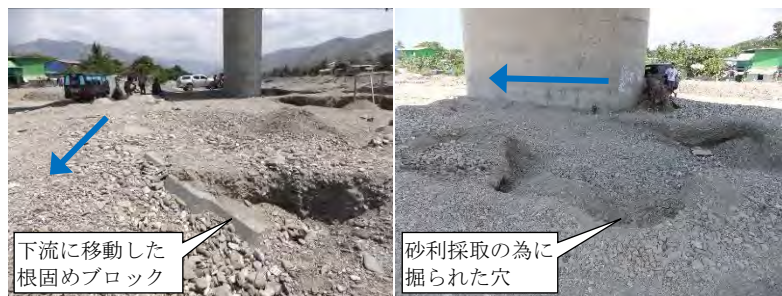
図 3.2-30 P3 橋脚周辺の状況

P3 橋脚では橋脚のすぐそばで砂利採取のために大きな穴が掘られており、本来あるはずの根固めブロックが確認できない。また、施工時の敷設範囲の下流側に根固めブロック 3 基が確認できる (図 3.2-30)。

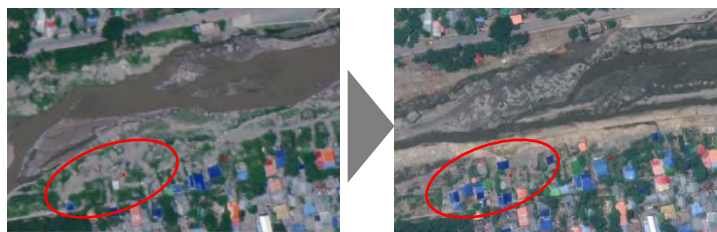
1.15km 地点左岸：洪水後に約 15 棟の家屋が建設されている。

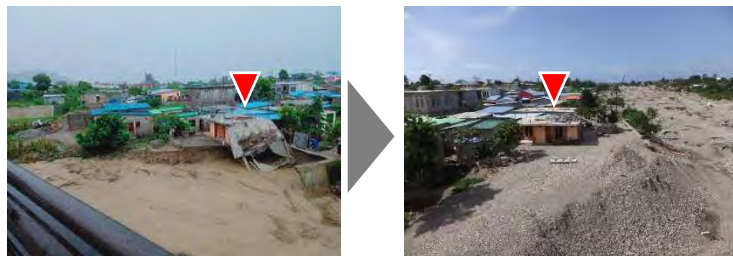
2.65km 地点左岸：日の出橋の下流左岸の高水敷上の家屋。高水敷が浸食され家屋の一部が流失した。

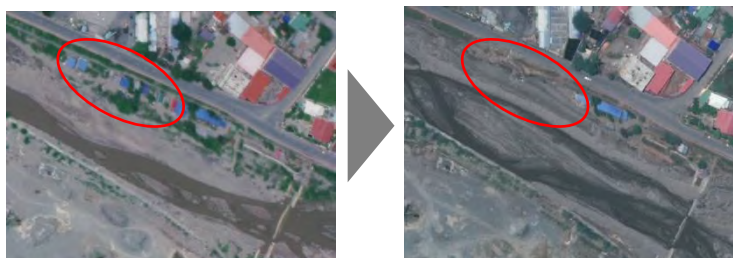
3.8km 地点右岸：3.2.2 (1) (f) に示した被災護岸 R5 の箇所。川側にあった 5,6 棟が洪水後にはなくなっている。

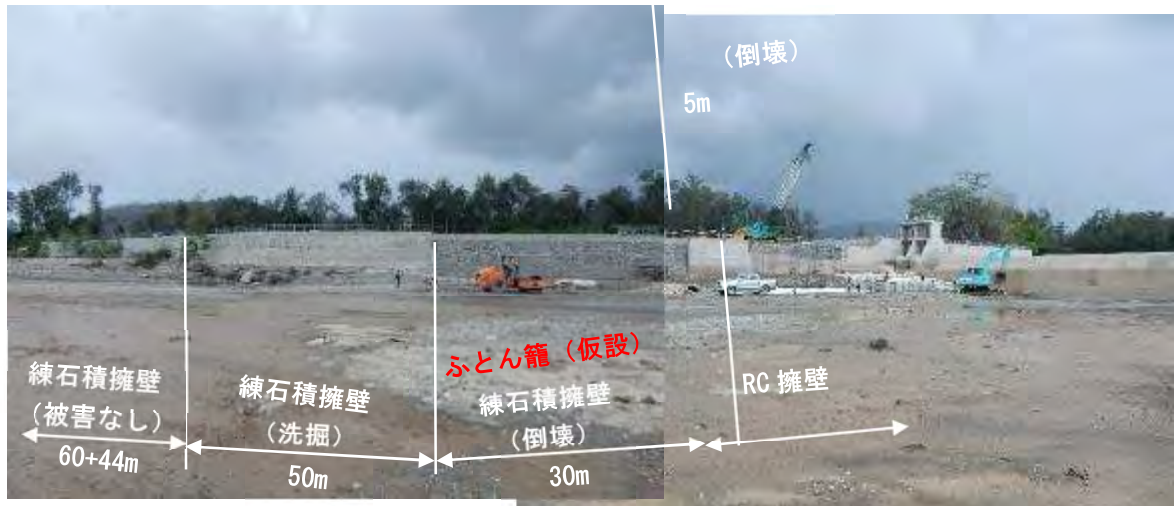
図 3.4-4 プルト漕頭首工の下流護岸の被災写真

被災箇所	被災内容
ブルト頭首工下流護岸工	頭首工右岸下流部の練石積護岸の約30mが倒壊した。
ブルト頭首工下流エプロン部	ブルト頭首工下流エプロン部の下流が洗掘された。
幹線水路（盛土区間）	幹線水路（高盛土・矩形水路断面部）で約400mで底板コンクリートにクラックが発生し漏水している。

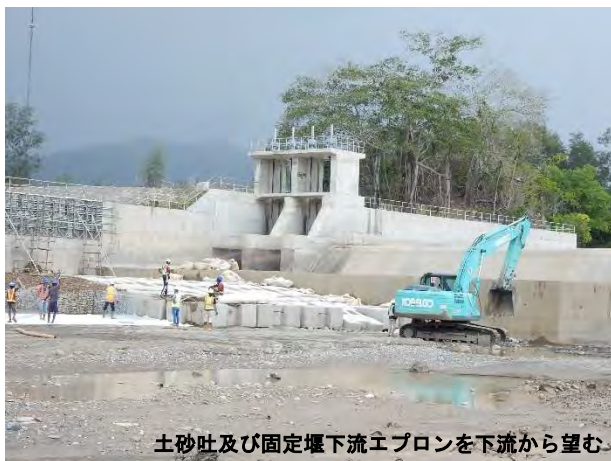
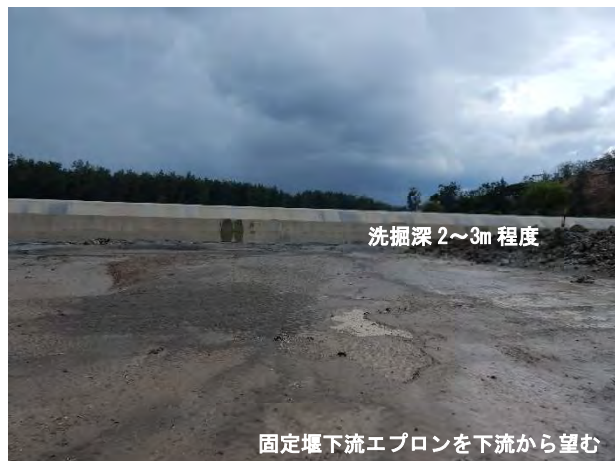
図 3.4-7 プルト頭首工下流エプロン部洗掘状況

2021年4月の洪水により頭首工下流エプロンの下流部が2～3m程度洗掘を受けた。

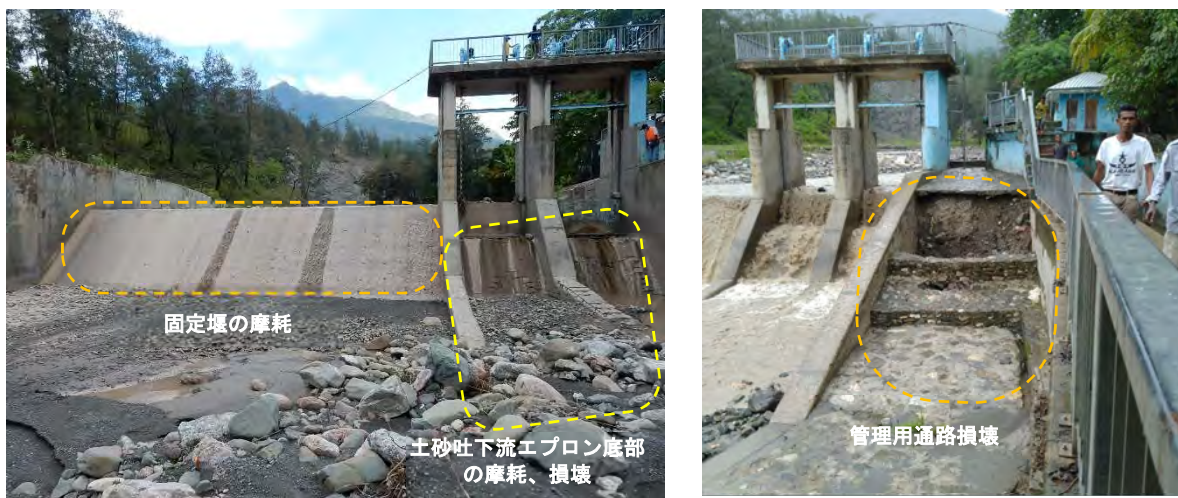
図 3.4-10 マリアナ頭首工固定堰、土砂吐下流部エプロン、管理用通路の摩耗、損壊状況

マリアナ頭首工の固定堰、土砂吐下流エプロン底部は度重なる洪水被害により摩耗、損壊している。また、土砂吐下流エプロン底部の損壊により隣接する管理用通路も損壊した。

マリアナ I 灌漑施設は、ボボナロ県プロボ川に位置する。マリアナ郡は、東ティモール国有数の稲作地域あり、多くの住民が既存施設の水路周辺で稲作を営んでいる。本事業では、土砂吐きゲート周辺の下流側護床工の損傷部分及び通路部分にできた陥没部分の補修を検討しているが、集落から離れた場所に取水ゲートが設置されており、この周辺には、田畑・民家はない。

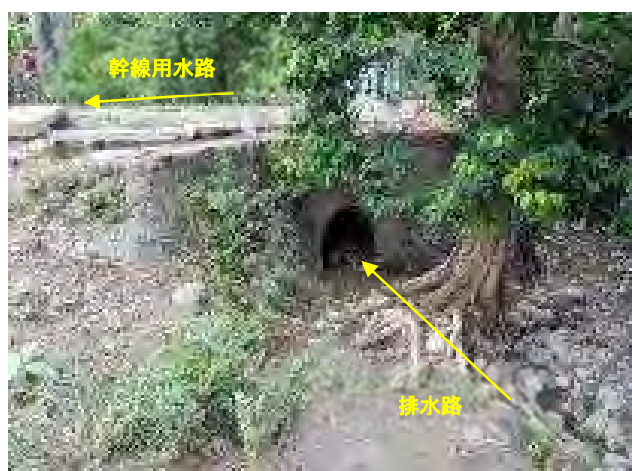
図 3.4-11 幹線用水路と排水路の狭窄部

幹線用水路（STA.0+435 地点）と交差する排水路狭窄部では、洪水時に排水容量を超過し幹線用水路に越流して幹線用水路断面を洗掘している。

マリアナ灌漑施設の幹線用水路（ST.0+435 地点）と交差する排水路狭窄部では、洪水時に排水容量を超過し幹線用水路に越流して幹線用水路断面を洗掘しているため、排水路を改修して断面確保するものとする。

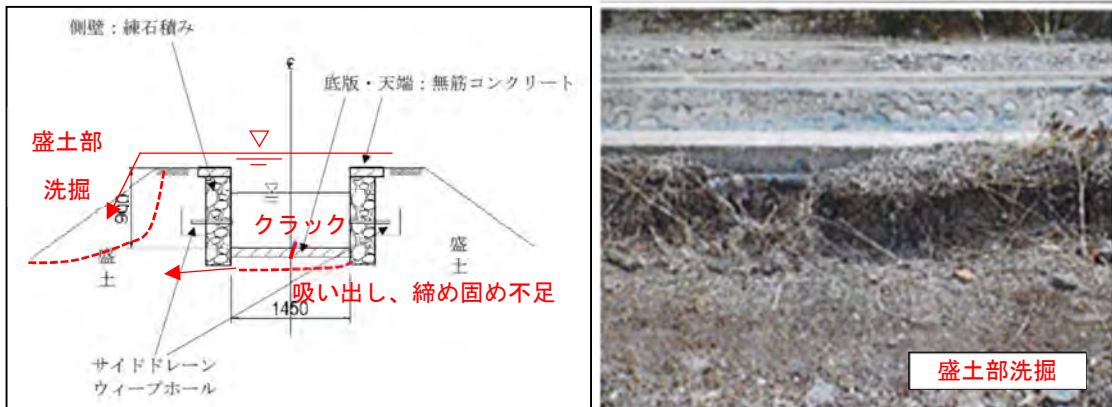
練石積用水路は、東ティモール国における灌漑水路として標準的な構造であることから構造に関しては問題ないと考えられる。また本区間は高盛土であることから、可能な限り盛土幅、盛土量を少なくするために、矩形断面を採用している。農業・畜産省、水利組合のヒアリング及び現地調査から、クラックの発生原因として以下を挙げる。

- ✓ 洪水時に幹線用水路に規定流量以上の用水が流下したことにより用水路から越水して、盛土法片及び底部が洗掘された。矩形水路底版コンクリート基礎部の土が吸い出された。これにより底版部の無筋コンクリートに引張応力が発生しクラックが発生した。
- ✓ 組合員の違法なゲート操作により、幹線用水路に規定流量以上の用水が流下したことにより用水路から越水して、盛土法片及び底部が洗掘されたことにより、矩形水路底版コンクリート基礎部の土が吸い出された。これにより底版部の無筋コンクリートに引張応力が発生しクラックが発生した。
- ✓ 施工時の底版コンクリート基礎部の締め固め不足により、無筋コンクリートに引張応力が発生しクラックが発生した。

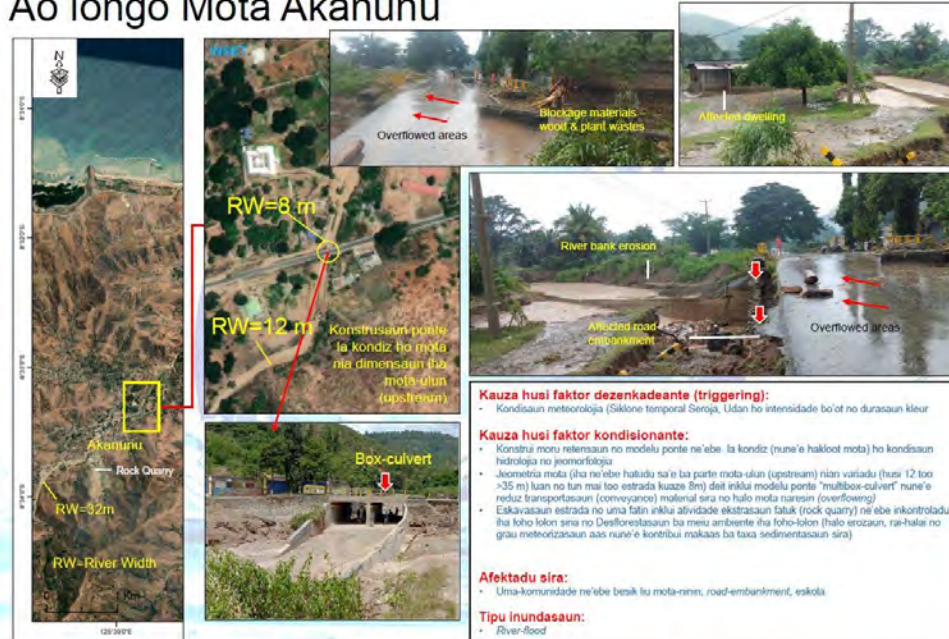
図 3.5-24 Akanunu 川と国道 1 号交差部の被災状況

Akanunu 川の国道との交差点部（河口より約 3.7km）は、狭窄部となっており 4 月洪水時には流木がボックスカルバート橋に詰まり浸水被害をもたらした。

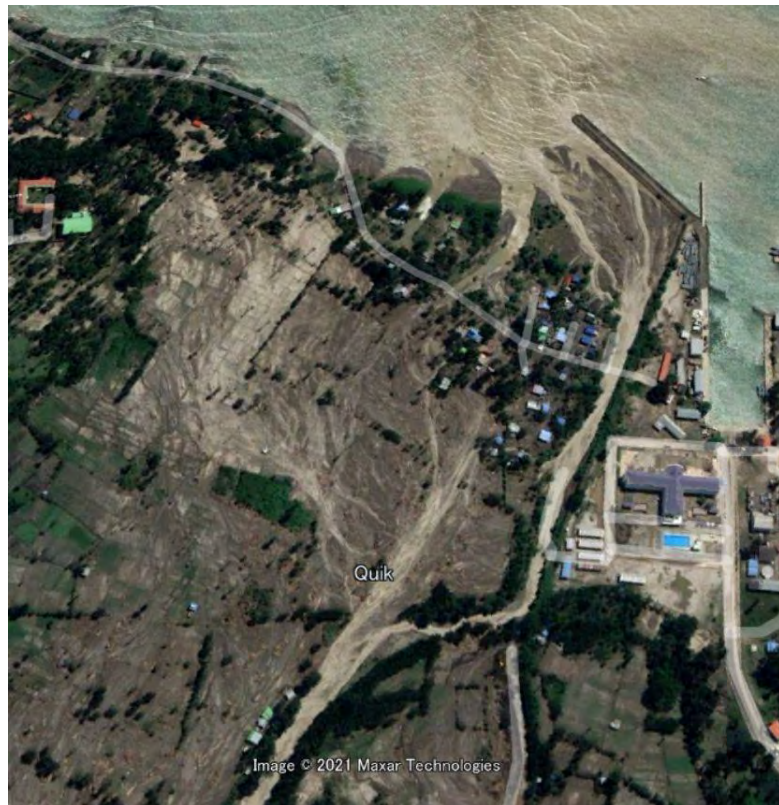
図 3.5-26 Mota-Kiik 川河口部の 2021 年 4 月 9 日時点の空中写真

Mota-Kiik 川河口域は農地かつ低平地であり、4 月洪水時には鉄砲水による溢水被害と、高潮被害を受けている。

下流ほど横断幅がせまくなっていると洪水時には水位が上昇しやすく、浸水リスクが高い。

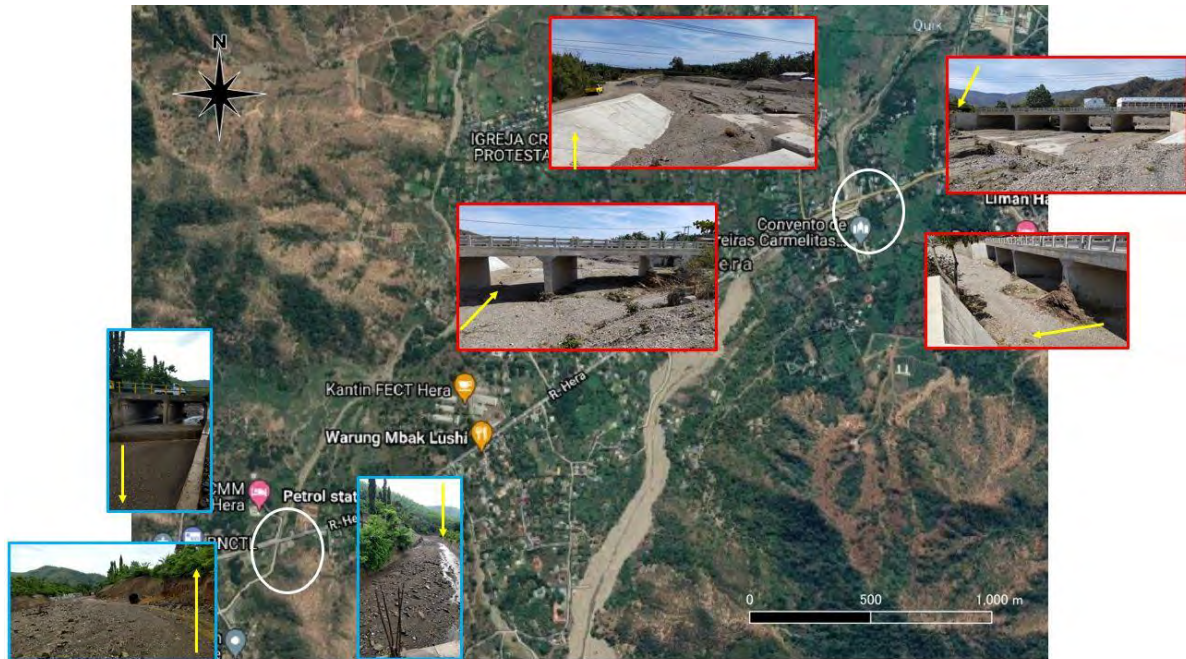
図 3.5-28 国道と Akanunu 川、Mota-kilik 川の交差部の写真

流木により河道閉塞に伴う溢水被害が生じた Akanunu 川と国道交差部においては、浸水解析結果からも浸水が確認されるが、元々水が溜まりにくい場所であったため、被害は局所的であったと想定される。一方近隣地域に浸水域が複数存在し、Akanunu 川中流域では小規模の浸水及び、洪水流に伴う泥流が複数の地域で発生していた可能性がある。

Mota-Kilik 川と国道交差部は、急カーブになっているものの、通水能力が高いため、越水被害は生じていないと想定される。

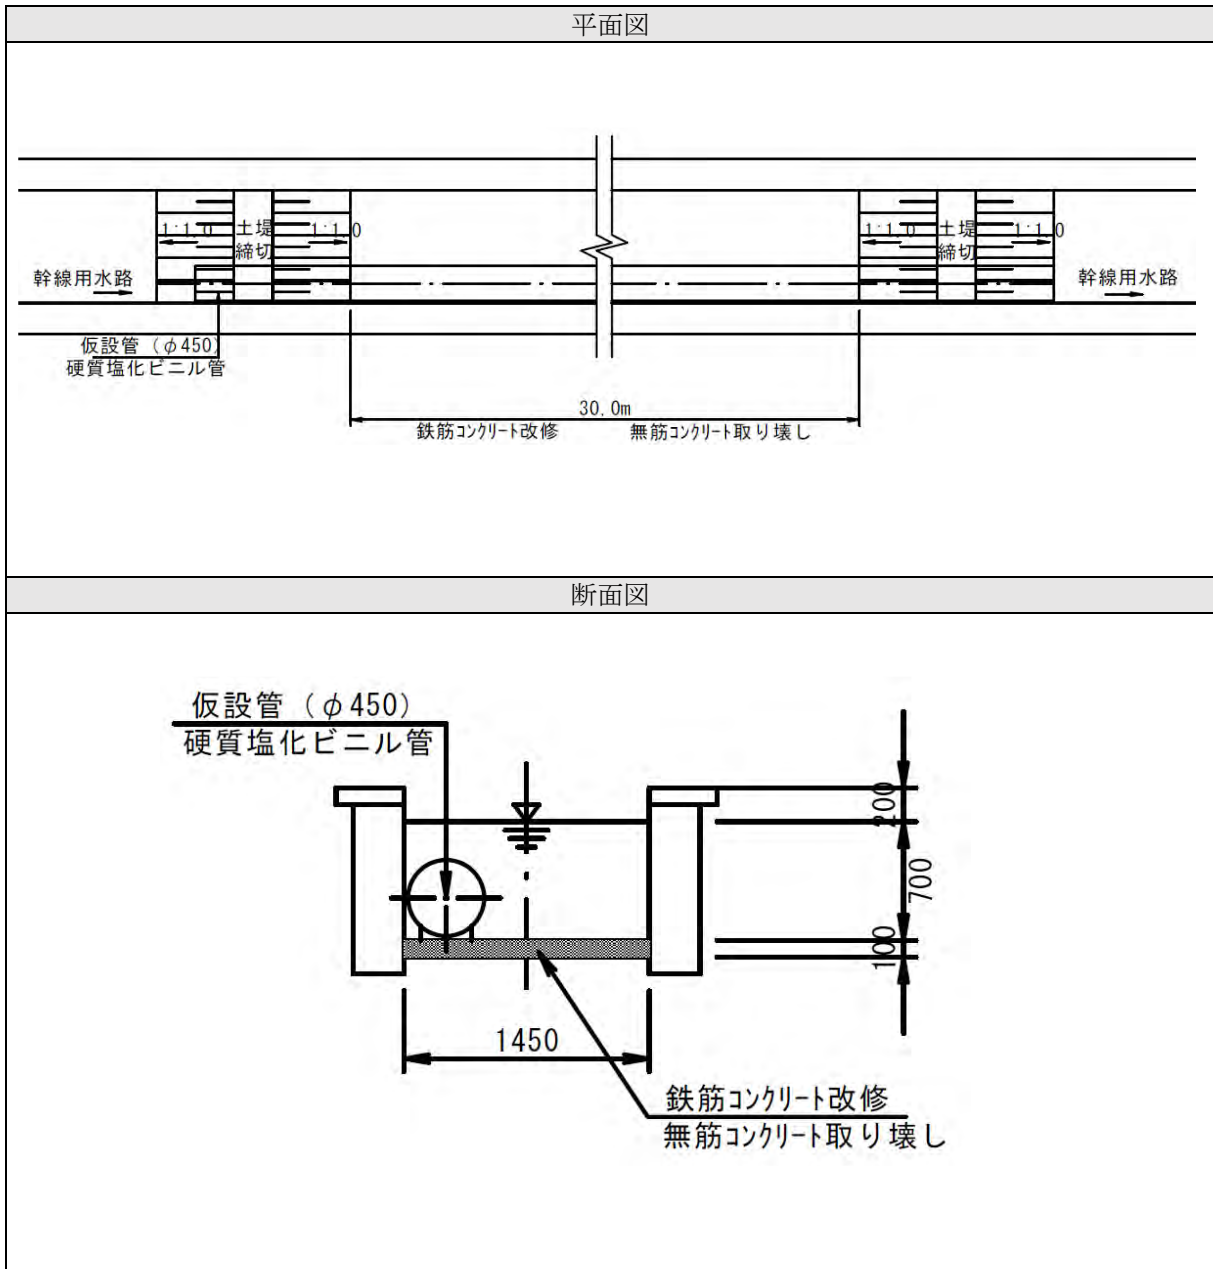
図 3.6-6 ブルト灌漑地域 幹線水路の改修計画

現地調査時には通水していたため、幹線用水路のクラック等を確認できなかったが、農業・畜産省、水利組合のヒアリングによると高盛土・矩形水路断面部（約 400m）の壁面および底板からの水漏れが発生し、盛土下の用地に水が溜まる状況が見受けられる。

具体的な漏水状況として、矩形水路断面の様々な場所で底板コンクリートに 5m～40m/箇所程度クラックが発生している。現在、水利組合により部分的にクラック修理を実施しているが、漏水が止まらない状況である。

底版コンクリート打ち替え（無筋コンクリート→鉄筋コンクリート）を提案する。

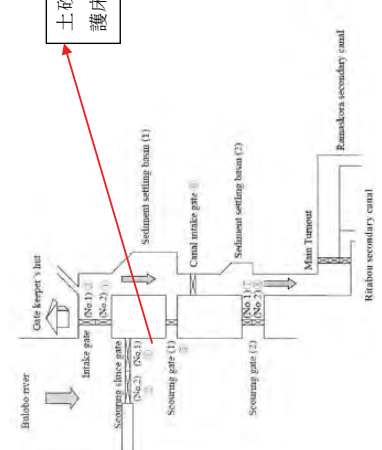
<p style="text-align: center;">土砂吐きゲート下部下流側護床工</p> <p>マリアナI灌漑施設における修繕が必要な箇所図面 (出典：平良専門家)</p>								
写真

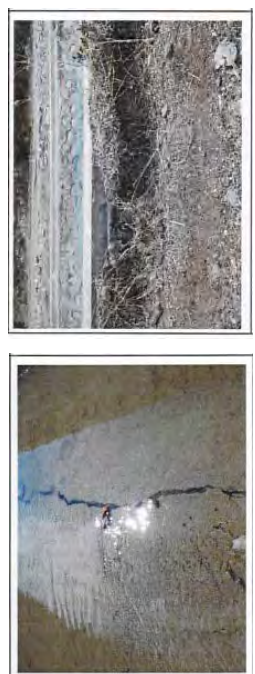
<ul style="list-style-type: none"> ● <u>ブルト灌漑水路</u>の状況は以下の通り。 ● SC8~SC9の盛り土の上に設置されている水路の底盤複数箇所にひびが入っている。一度修復したカ所が再度破損していることから、鉄筋入りの底盤に作り替えるなどの補強が必要と思われる。底盤補修が必要な部分は、およそ200mくらいと把握している。 ● また、その他部分でも、水路背面上が洗堀により浸食されている。支えがないと決壊してしまうので、補修が必要。 ● 以下、ブルト灌漑用水路破損状況についての早見表。

<p style="text-align: right;">水路背面土浸食 (出典：平良専門家)</p>
