### 3 事業対象地域の現況踏査

#### 3.1 現道ダルトンパスの現況

### 3.2 事業対象地域の道路・橋梁の整備状況

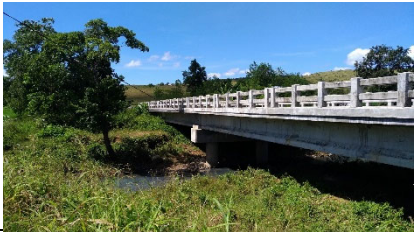
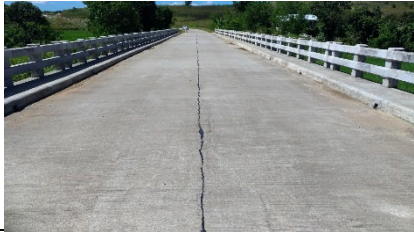
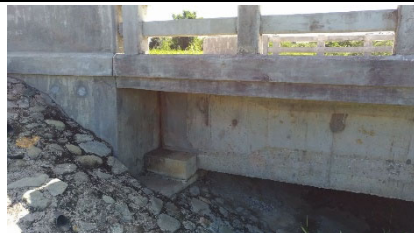
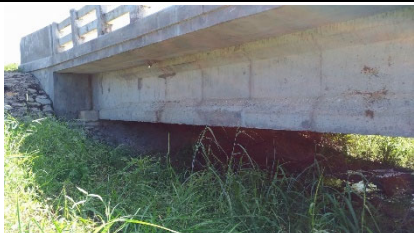
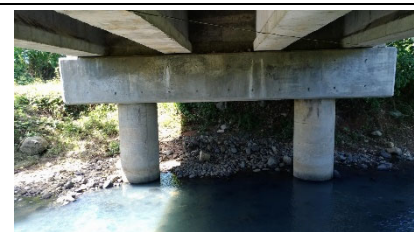
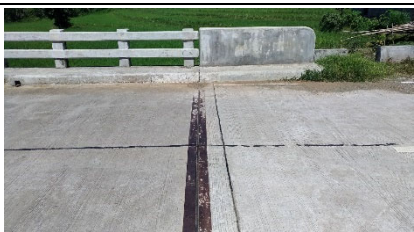
表 3.6-4 Seguim Bridge の概略点検結果

| 所見 | 大きな欠陥は見受けられない。<br>2 車線で供用中。<br>支承、伸縮装置、排水施設に損傷なし。<br>床版上面に縦方向のひび割れが確認できたため、将来、床版から漏水する恐れあり。 | |

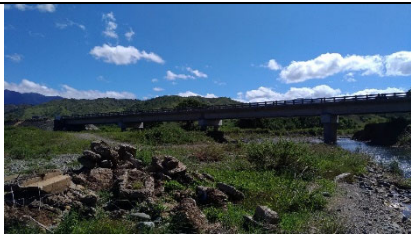
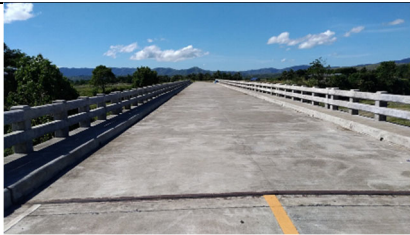
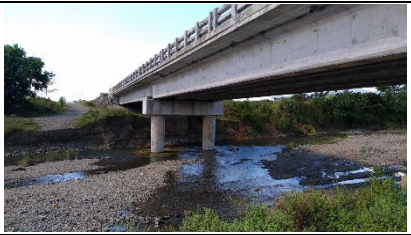
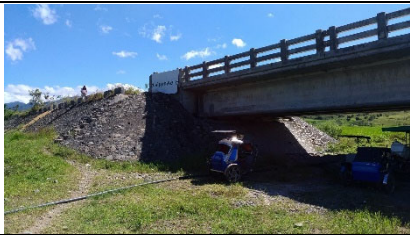
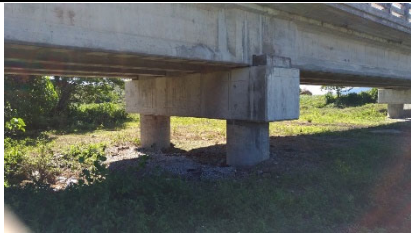
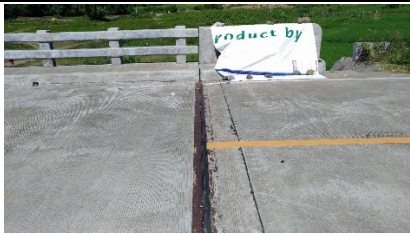
表 3.6-5 Bunga Bridge の概略点検結果

| 所見 | 2 車線で供用中。<br>DPWH の『the Bridge Inspection Manual』に準ずると主桁に幅 2mm を超えるひび割れ(Crack)が A 橋台側の両外側桁で確認された (表 3.6-6 参照)。更に、伸縮装置と床版からの漏水が確認された。このことから、損傷は「Bad」と判定される。 | |

| 推奨される補修・交換 | 見受けられる損傷に対し補修が必要。 | |

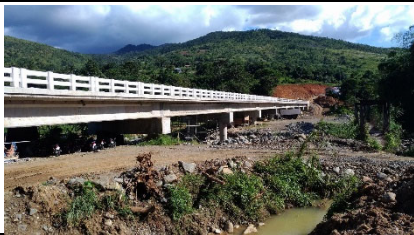
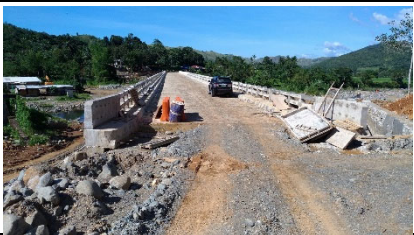
表 3.6-9 Marang Bridge 橋の概略点検結果

| 所見 | 2 車線で整備中である。<br>まだ建設中であるため、欠陥の検証についての点検は控える。 | |

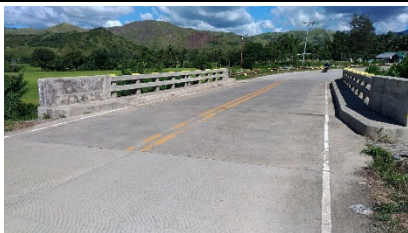
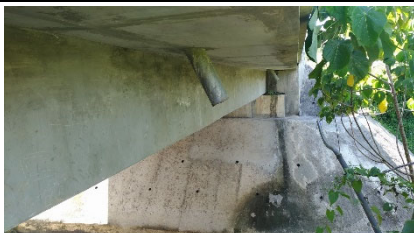
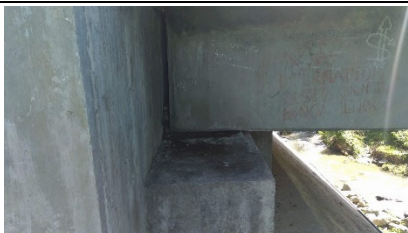
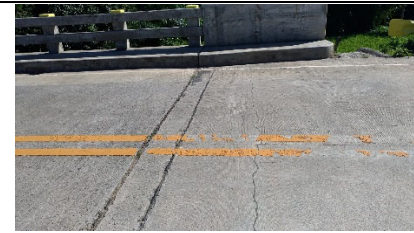
表 3.6-11 Comon Bridge の概略点検結果

| 所見 | 大きな欠陥は見受けられない。<br>2車線で供用中。<br>支承、伸縮装置、排水施設に損傷なし。<br>橋台のパラペット部にアルカリシリカ反応(ASR)が発生している。<br>床版上面に縦方向のひび割れが確認できたため、将来、床版から漏水する恐れあり。 | |

| 推奨される補修・交換 | 特になし | |

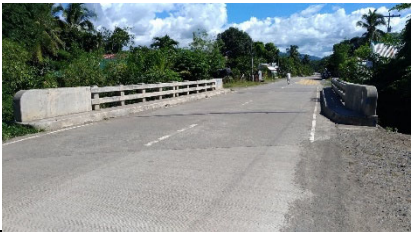
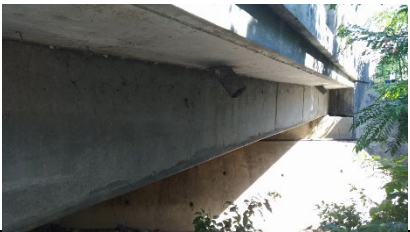
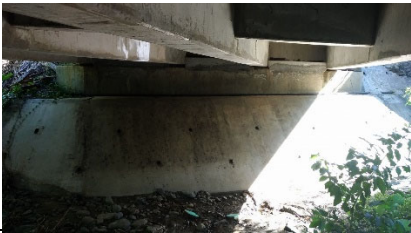
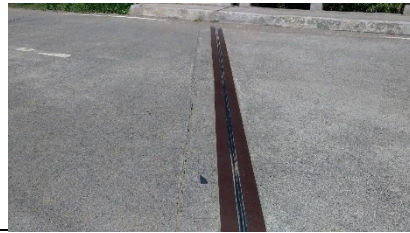
表 3.6-12 Sta. Fe Bridge の概略点検結果

| 所見 | 大きな欠陥は見受けられない。<br>2車線で供用中。<br>支承、伸縮装置、排水施設に損傷なし。<br>床版上面に縦方向のひび割れが確認できたため、将来、床版から漏水する恐れあり。 | |

| 推奨される補修・交換 | 特になし | |

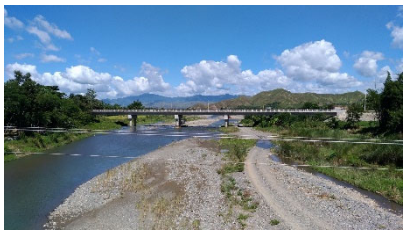
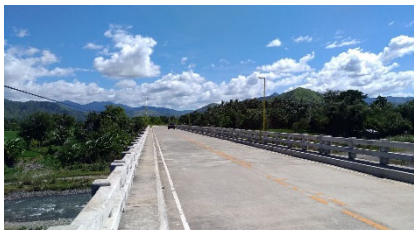
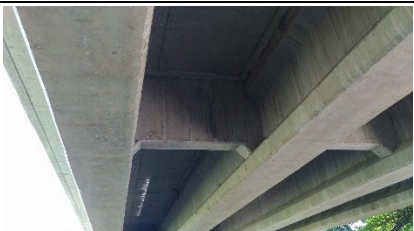
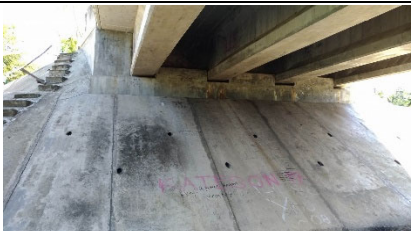
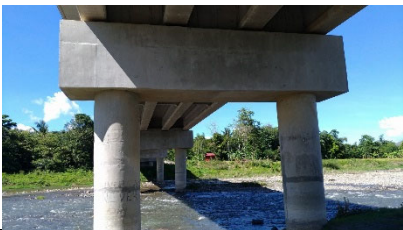
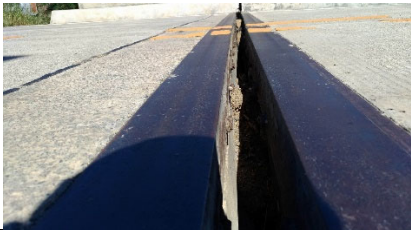
| 所見 | 2 車線で供用中。<br>DPWH の『the Bridge Inspection Manual』に準ずると主桁には 1mm 以下のひび割れ(Crack)が入っている (表 3.6-6 参照)。また、伸縮装置に充填剤が入っていない。このことから「Fair あるいは Poor」にあたる損傷と判定される。 | |

| 推奨される補修・交換 | 見受けられる損傷に対し補修が必要。 | |

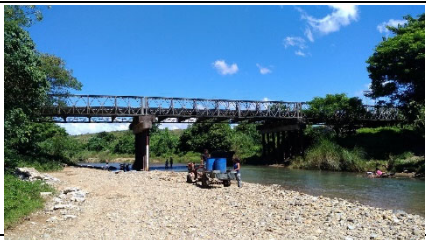
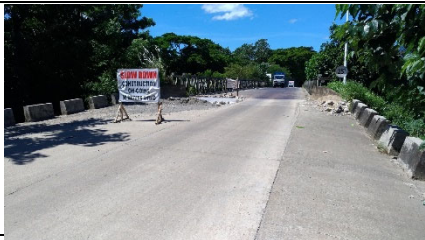
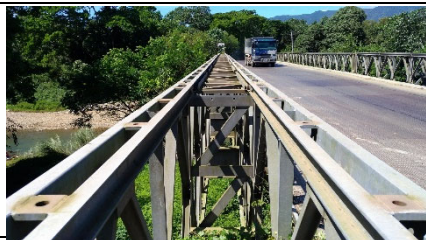
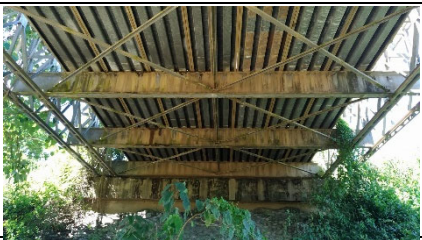
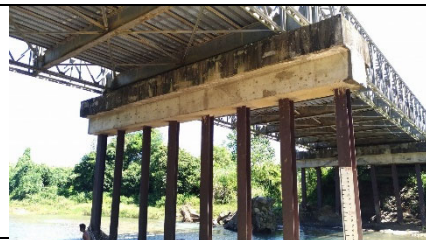
表 3.6-15 Maringalo Bridge の概略点検結果

| 所見 | 大型車両は通過できるものの、本橋は仮橋である。<br>現在、1 車線規制されている。鋼材の腐食が主な欠陥である。 | |
