**Enquête de collecte de données  
sur les mesures d'amélioration  
de la sécurité  
au port de pêche de Lomé au Togo**

**Rapport final**

Février 2025

Agence Japonaise de Coopération Internationale (JICA)

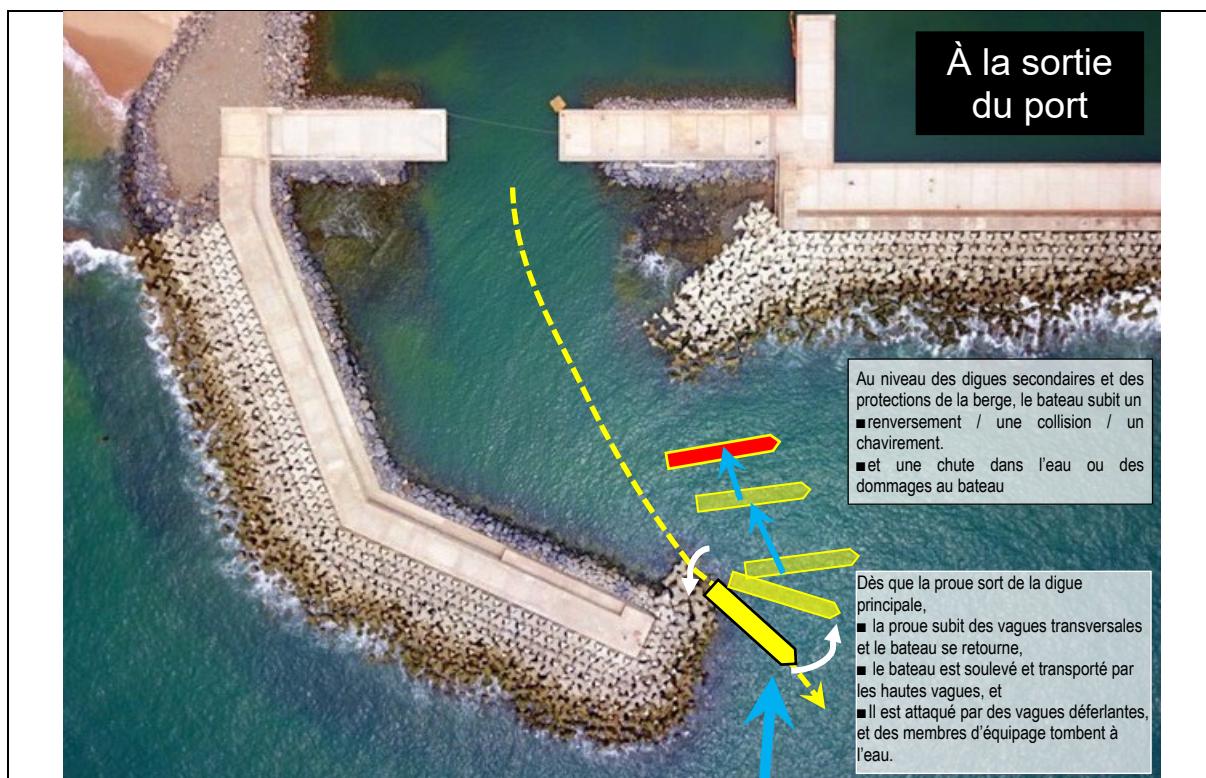
Figure 4-1 Schéma décrivant un accident à la sortie du port

- ① En sortant du port, le bateau est devenu incontrôlable à cause des vagues transversales et des vagues déferlantes présentes à la pointe de la digue.

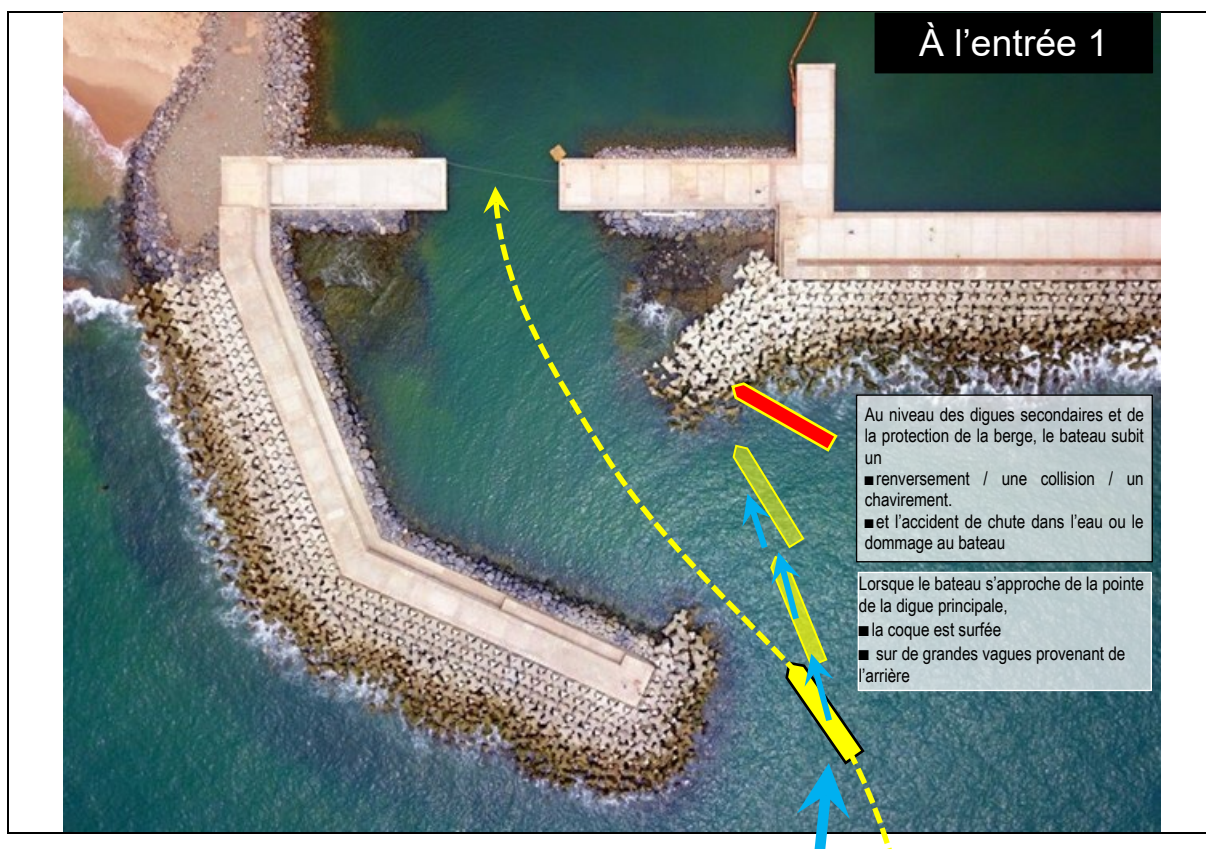
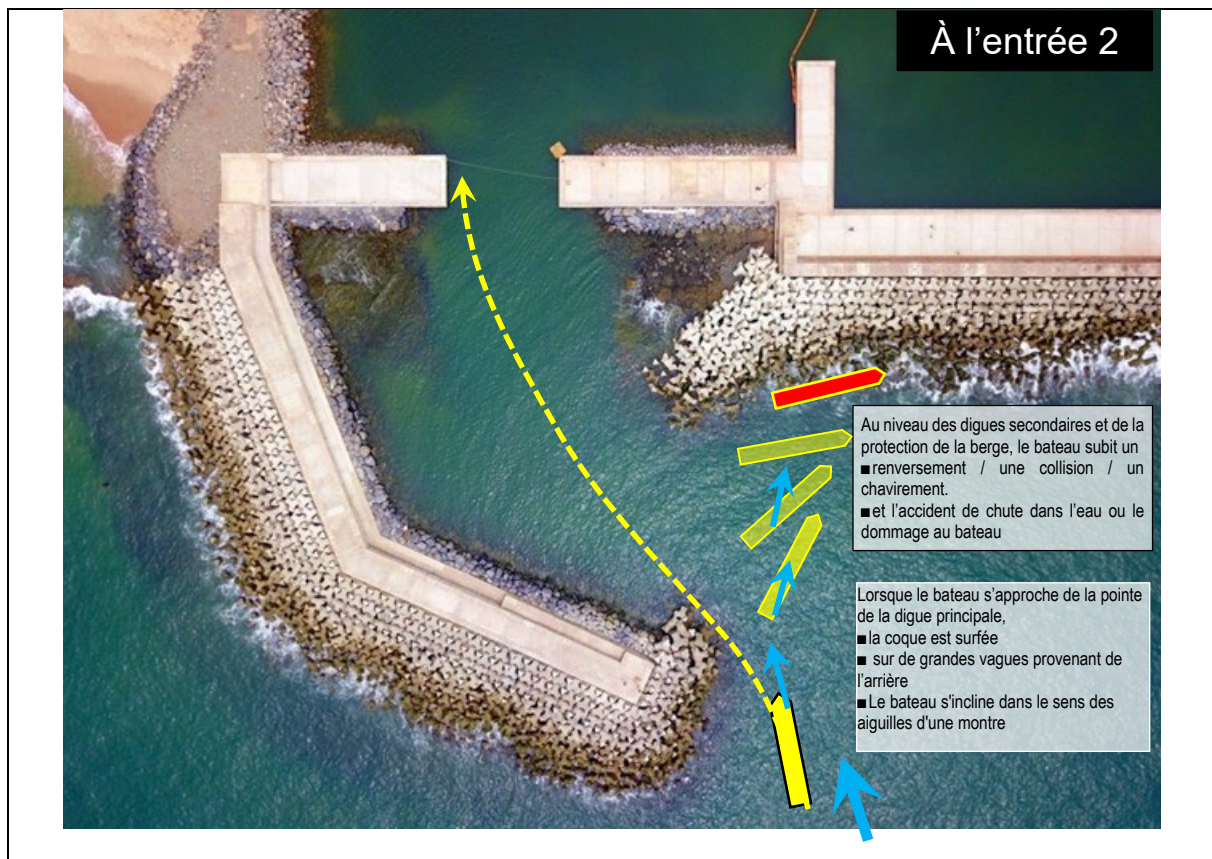
Figure 4-2 Schéma d'un accident se produisant en entrant au port (deux types d'accidents)

| | <ul style="list-style-type: none"> <li>➤ Lorsqu'ils entrent au port par temps orageux, la plupart des bateaux de pêche observent les vagues pour évaluer l'arrivée des vagues. Outre les <b>fortes vagues</b>, les effets des <b>vents forts</b> sont également considérés comme étant un facteur de risque lors de l'entrée au port.</li> <li>➤ <b><u>Les propulseurs se sont détachés ou sont tombés en panne</u></b>, rendant le bateau incontrôlable.</li> </ul> |

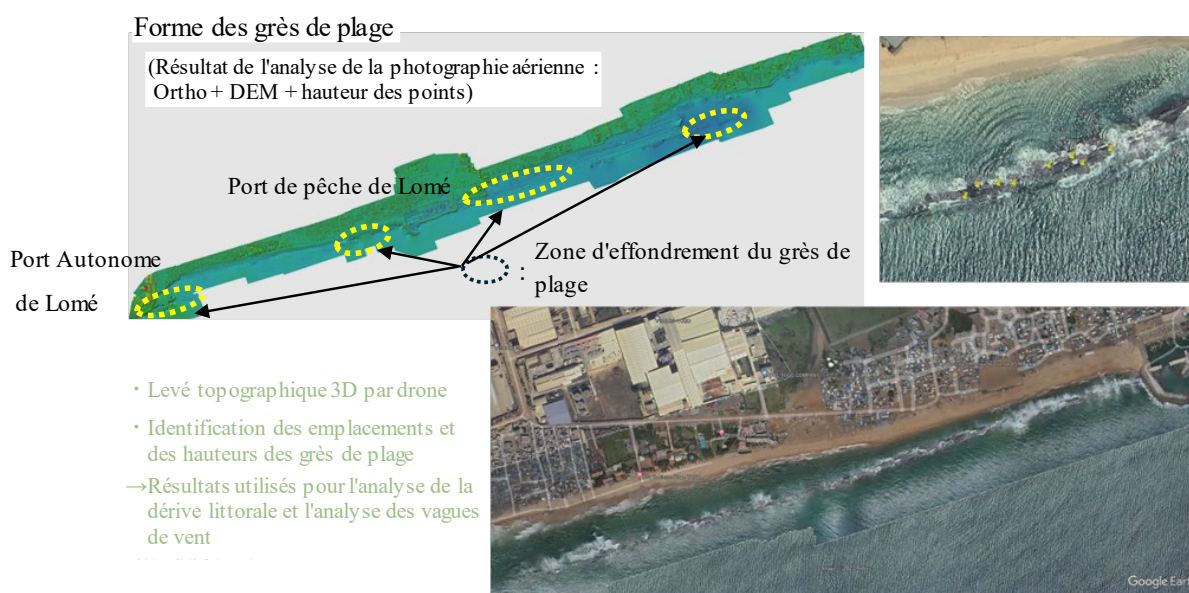
Figure 5-8 Résultats de l'identification de la forme des grès de plage

La figure 5-8 ci-dessous présente un résumé des résultats de la vérification de la forme des grès de plage. Les résultats de l'étude ont montré un effondrement partiel des grès de plage. Au niveau de la zone de Katanga à l'est du port commercial, du district de GbétsoGbé à l'ouest du port de pêche et du front de plage de Marcelo à l'est du port de pêche, on constate la présence d'une brèche élargie dans le grès de plage due à l'effondrement des grès de plage, ce qui a réduit la hauteur et la largeur de la partie supérieure, facilitant ainsi

la pénétration des vagues, tandis que les vagues qui se retirent emportent avec elles, à travers les fissures du grès de plage, les sédiments qui s'échappent alors au large. Cette tendance correspondant également aux résultats des observations de la concentration de sédiments en suspension mentionnés plus loin.

✂ Le ministère de l' Environnement est en cours d'élaboration d'un plan pour les infrastructures de protection côtière. Cependant, étant donné que l'avancement du plan est peu probable à court terme, une analyse de la dérive littorale prenant en compte l'influence du grès de place de la côte ouest sera réalisée.

Sur cette base, des infrastructures pour lutter contre la dérive littorale au niveau du port de pêche seront étudiées.

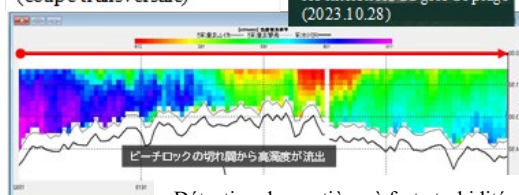
- Détection des matières à forte turbidité qui s'échappent d'une brèche dans le grès de plage
- Sable dérivant se mêlant avec le courant de retour qui s'échappe d'une brèche dans le grès de plage

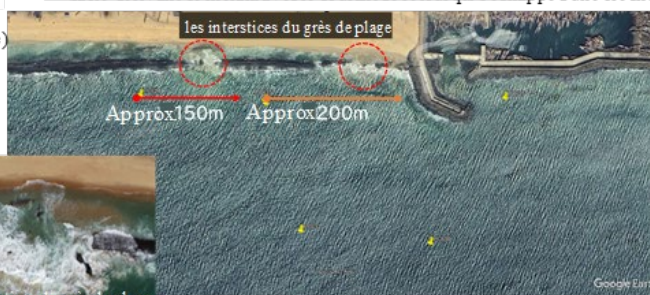
Détection des matières à forte turbidité qui s'échappent d'une brèche dans le grès de plage

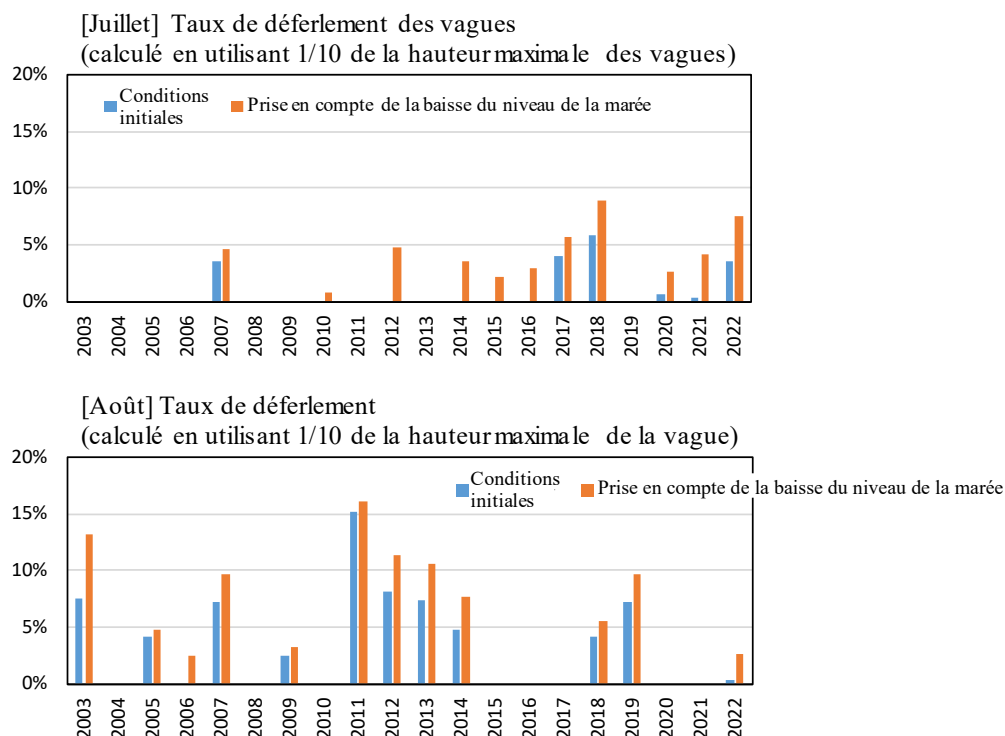
Figure 5-13 Taux de déferlement des vagues tenant compte des variations saisonnières des niveaux de marée

Dans les zones maritimes autour du port de pêche de Lomé, il a été constaté qu'il existe des variations saisonnières des niveaux de marée avec des niveaux moyens inférieurs d'environ 0,20 m en juillet et en août. Étant donné que l'incidence du déferlement des vagues augmente généralement à mesure que la profondeur de l'eau diminue, le taux de déferlement a été calculé en utilisant une profondeur réduite de 0,20 m par rapport au niveau moyen de la mer (M.S.L.). La figure 5-13 montre le taux de déferlement des vagues entre juillet et août, en tenant compte des variations saisonnières des niveaux de marée.

Le taux de déferlement des vagues en août varie considérablement d'une année à l'autre et aucune tendance claire à long terme ne peut être constatée. En revanche, le taux de déferlement des vagues en juillet suit une tendance à la hausse depuis 2019, date de mise en service du port de pêche.

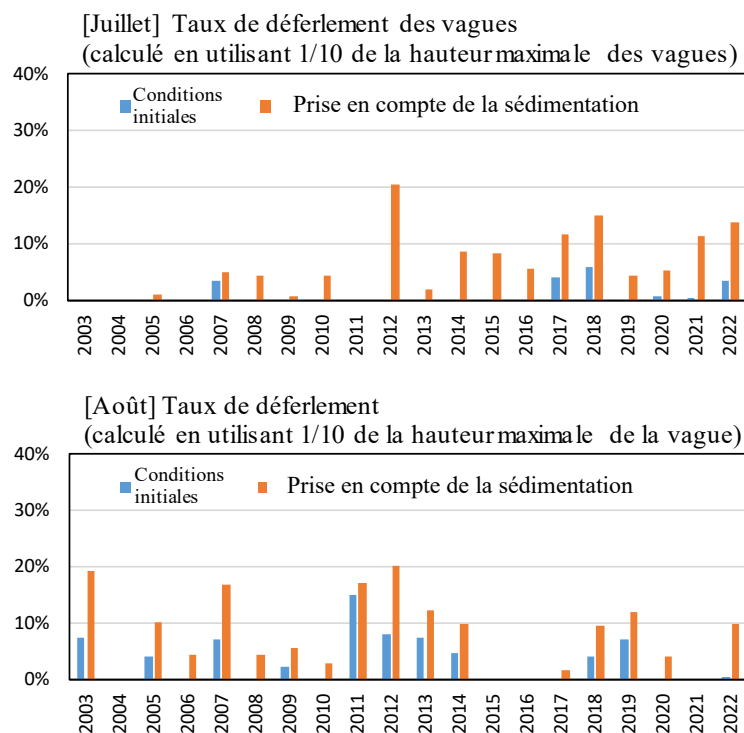
Figure 5-15 Taux de déferlement des vagues tenant compte des changements de profondeur de l'eau (sédimentation)

Les résultats du levé bathymétrique de l'étude de conception préliminaire de 2014 (avant la construction du port de pêche) (Figure 5-14 à gauche) ont montré que le niveau sous-marin près de l'entrée du port était d'environ 4,5 m, mais les résultats du levé bathymétrique réalisé en novembre 2023 (Fig. 5-14 à droite) montrent que le niveau au même endroit est d'environ 4,0 m en raison de changements dans la topographie du fond marin (sédimentation). Sur cette base, le taux de déferlement des vagues a été calculé dans des conditions du niveau sous-marin de 4,0 m, et les résultats sont présentés dans la figure 5-15.

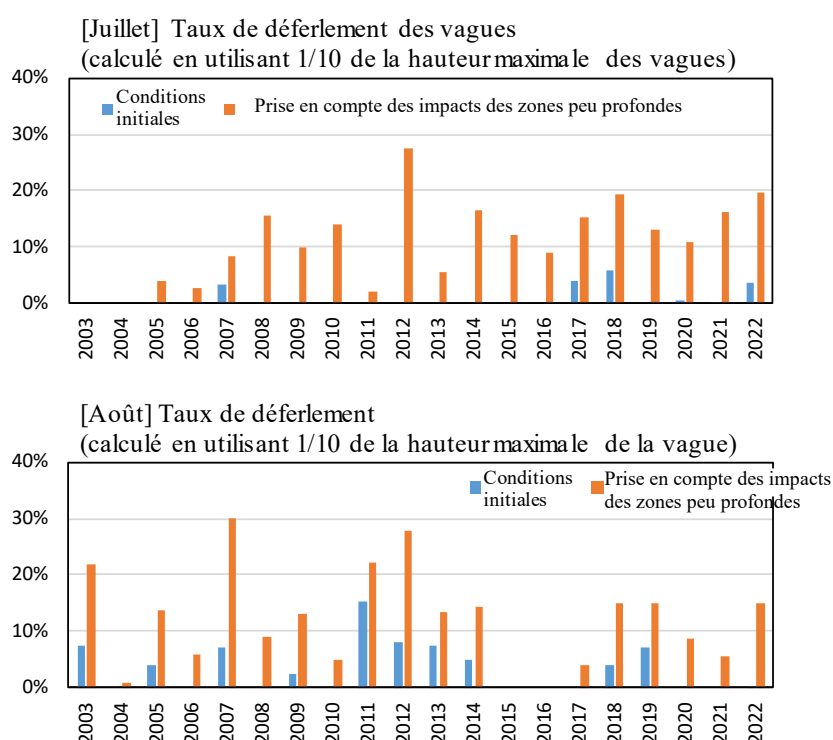
Figure 5-16 Taux de déferlement des vagues tenant compte de l'impact du dépotoir de terre

Une zone peu profonde ressemblant à une plate-forme s'est formée au large du port de pêche de Lomé par le déversement de matériaux de dragage (voir 6.6.2 plus loin). En raison de l'effet de convergence provoqué par cette zone de dépôt, les vagues amplifiées atteignent les abords de l'entrée du port, augmentant la hauteur significative des vagues au niveau de l'entrée du port d'environ 0,4m (équivalent à 20% de la hauteur significative des vagues au large). Sur cette base, le taux de déferlement a été calculé en utilisant une hauteur significative des vagues plus importante (la hauteur significative des vagues à l'entrée du port plus 0,2 fois la hauteur significative des vagues au large) et les résultats sont présentés dans la figure 5-16. Les résultats montrent que le taux de déferlement des vagues augmente de manière significative avec la formation du dépotoir. L'augmentation du taux de déferlement des vagues a été particulièrement importante en juillet et en août.

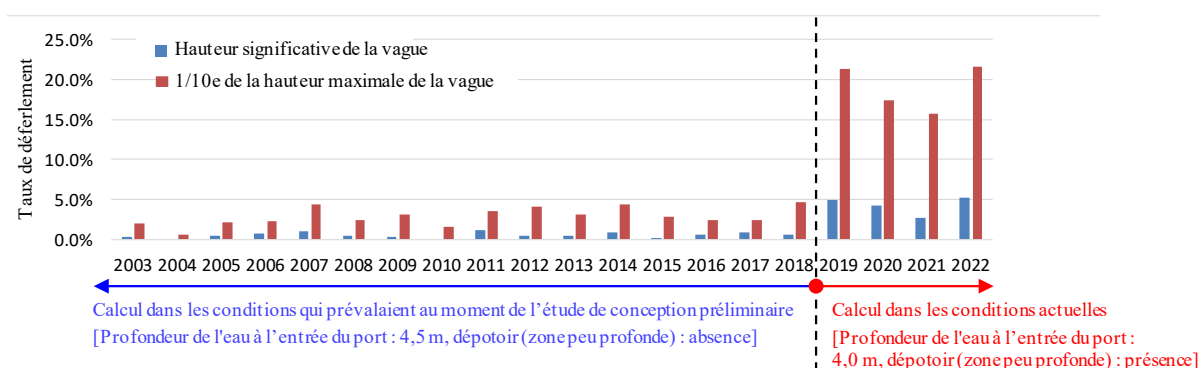
Figure 5-17 Changements dans les taux de déferlement des vagues au fil du temps compte tenu de l'évolution des conditions depuis la mise en service du port de pêche

Comme mentionné précédemment, il a été confirmé que (i) le niveau de marée basse en été, (ii) les sédiments à l'entrée du port et (iii) le dépotoir au large, contribuent chacun à l'augmentation du déferlement des vagues au niveau de l'entrée du port. Le point (i) n'a pas pu être confirmé en raison de l'absence de données au moment de la conception du port de pêche, tandis que les points (ii) et (iii) sont des événements qui se sont produits après la mise en service du port. En supposant que ces changements de facteurs sont devenus apparents après 2019, la figure 5-17 et le tableau 5-2 montrent les changements dans les taux de déferlement des vagues au fil du temps par rapport aux conditions de conception au moment de la conception du port de pêche. La tendance croissante des taux de déferlement des vagues due aux effets combinés des trois facteurs susmentionnés a été notable.

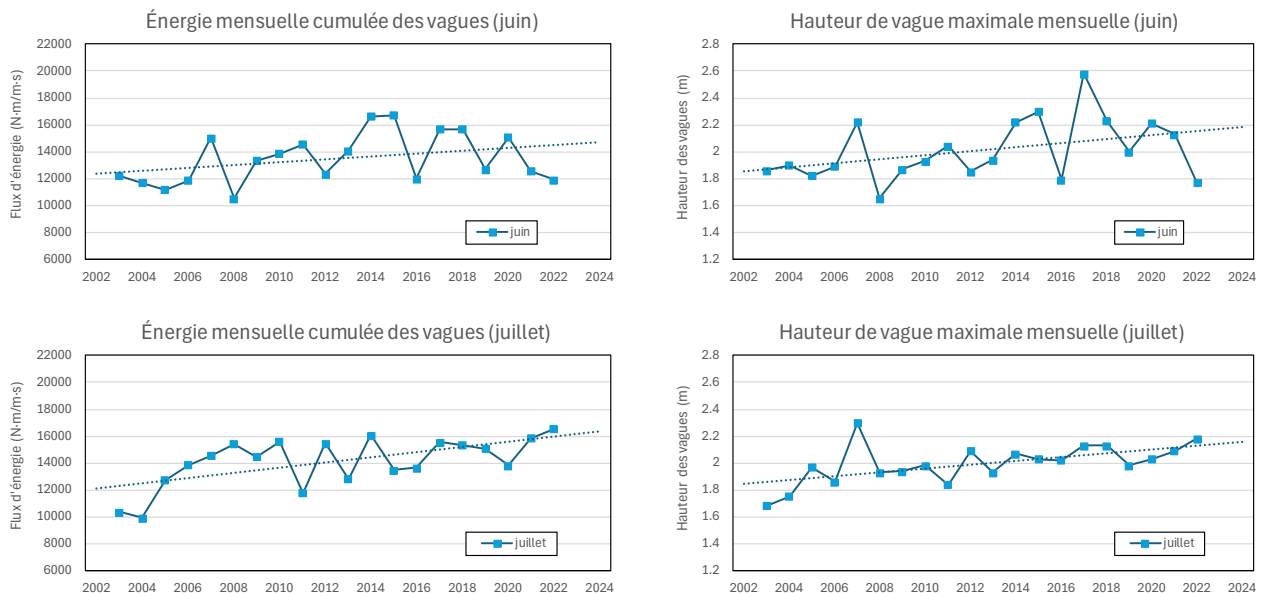
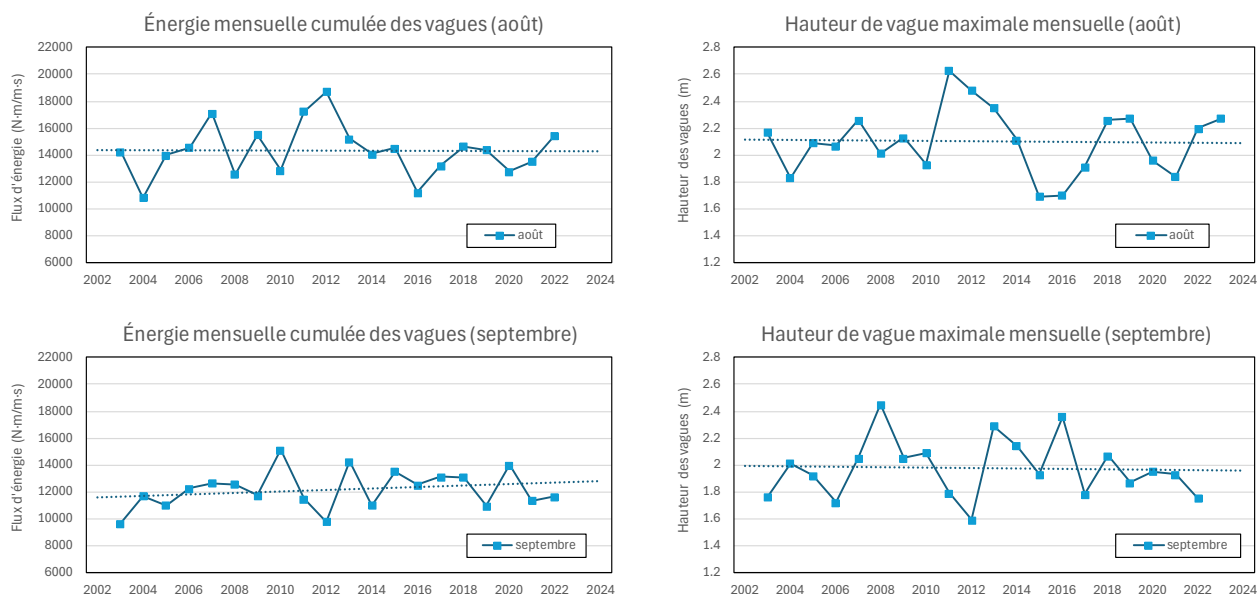
Figure 5-27 Changements au fil du temps dans les statistiques sur les vagues couvrant la période juin-septembre (à gauche : énergie cumulée mensuelle des vagues, à droite : hauteur maximale mensuelle des vagues)

Les résultats de l'analyse pour juin et juillet montrent une tendance à l'augmentation à la fois de l'énergie cumulée des vagues mensuelles et de la hauteur maximale mensuelle des vagues, ce qui indique une tendance à l'arrivée de vagues plus importantes en juin et juillet. En revanche, les résultats d'analyse des mois d'août et de septembre montrent de grandes fluctuations d'une année à l'autre et aucune tendance à long terme ne peut être confirmée.

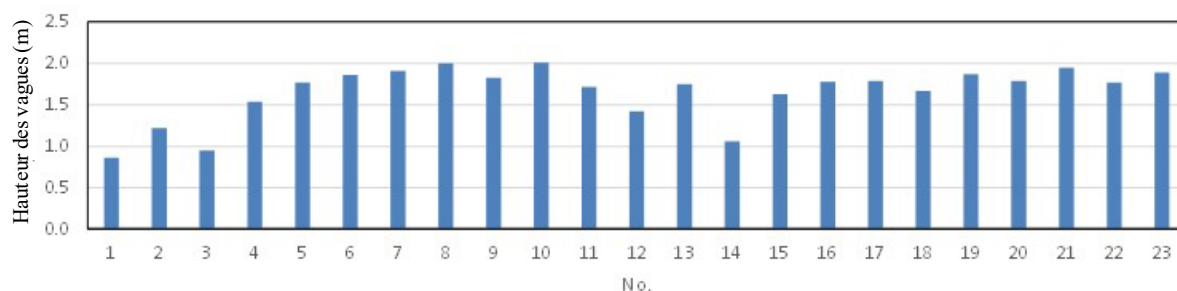
Figure 5-28 Hauteur significative des vagues au moment de la survenue des accidents

La figure 5-28 montre que, plus la hauteur significative de la vague est élevée, plus le nombre d'accidents a tendance à augmenter, des accidents se produisent également dans des conditions de vagues inférieures aux forces prévues (hauteur limite des vagues pour les sorties en mer).

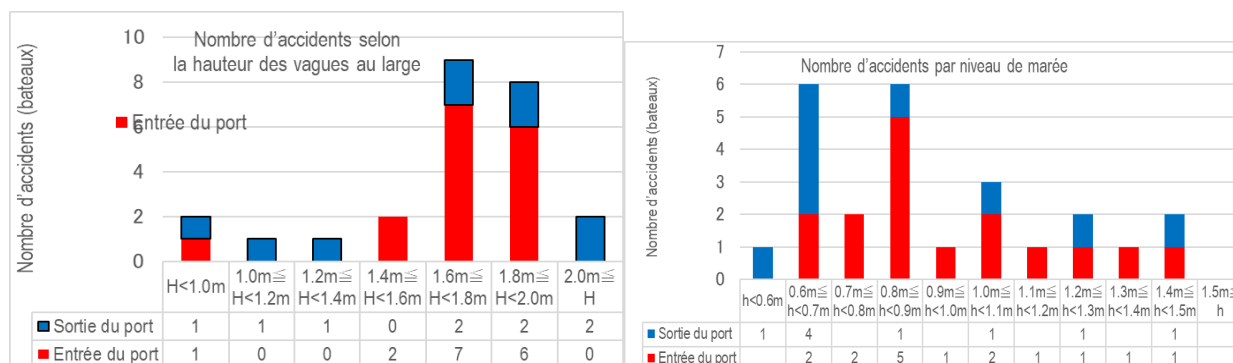
Figure 5-29 Nombre d'accidents selon les différentes conditions de vagues

La figure 5-29 montre que plus le niveau de la marée est bas, plus les accidents se produisent. ce qui suggère que le déferlement des vagues à l'entrée du port est un facteur dans l'occurrence des accidents. De plus, le nombre d'accidents est plus élevé lors des entrées au port que lors des sorties du port. On peut donc supposer que l'incapacité de manœuvrer les bateaux à cause des vagues venant de l'arrière est un facteur contribuant à la survenue des accidents.

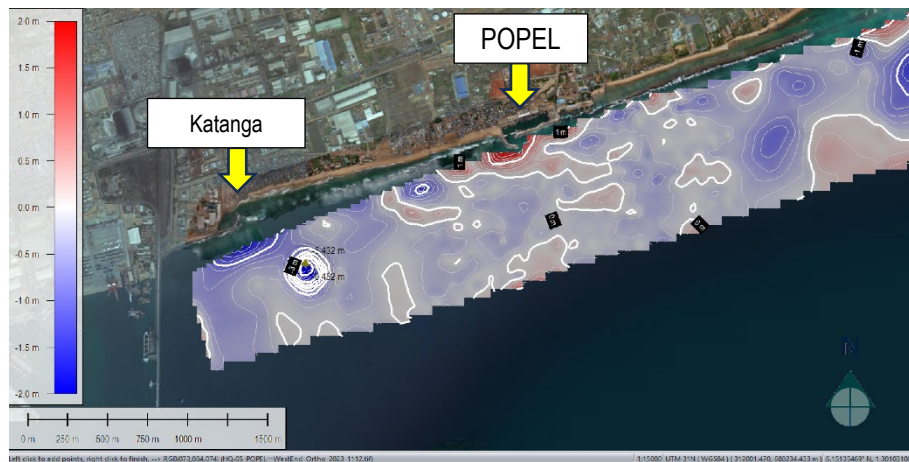
Figure 5-31 Diagramme différentiel de la hauteur du fond marin (de 2014 au moment de l'étude de la conception préliminaire à avril 2022) Bleu : érosion, rouge : sédimentation

La figure 5-30 présente les résultats de l'analyse de la dérive littorale réalisée lors de l'étude de la conception préliminaire. Il était alors supposé que les sédiments s'accumulent largement du côté sud-ouest à l'extérieur de l'entrée du port. Par ailleurs, en examinant la différence entre les résultats du levé bathymétrique réalisé en juillet 2014 (lors de l'étude de la conception préliminaire) et de celui réalisé en avril 2022 (figure 5-31), on a constaté une tendance à la sédimentation d'environ 0,4m (en rouge sur la figure) autour du port de pêche, et une faible érosion (en bleu sur la figure) d'environ 0,2m à 0,4m et des zones de sédimentation dispersées autour des autres zones. Cela est probablement dû au mouvement accru du sable vers le port de pêche de Lomé provoqué par l'effondrement des grès de plage de Katanga. Il en résulte que la quantité de sédiments accumulés autour du port de pêche a dépassé les prévisions de l'étude de la conception préliminaire, entraînant une accumulation rapide de sédiments près de l'entrée du port.

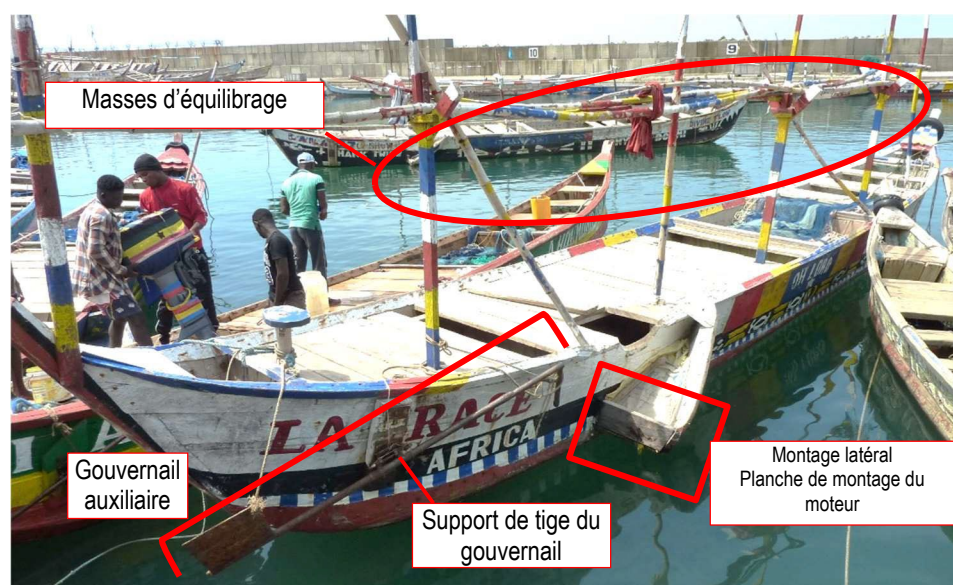
Figure 6-10 Structure de la coque des bateaux de pêche ghanéens

Comme le montre la photo, des planches reliant les deux bords du bateau sont posées et servent à recouvrir le bateau. Sous ces planches sont placés des filets de pêche au centre du bateau, des bidons de carburant à l'arrière et des captures à l'avant. Cependant, du fait que ces planches recouvrent le bateau, il y a très peu de différence de niveau entre les bords du bateau et ces planches, ce qui augmente considérablement le risque de chute à l'eau pour les membres de l'équipage. Ces derniers s'assoient sur ces planches, mais certains bateaux ne disposent ni de mains courantes ni de mât pour se tenir, ce qui accentue les dangers.

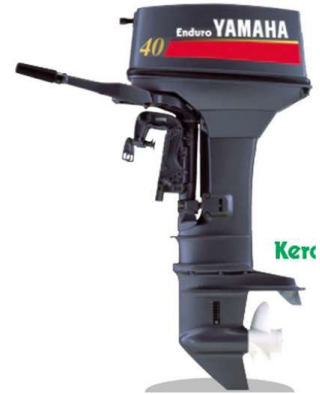
D'après les entretiens avec les coopératives de pêche (UNICOOPEMA), le principal problème réside dans l'utilisation d'une huile moteur diesel bon marché pour le mélange des moteurs deux temps, ainsi que dans le ratio de mélange, qui est souvent de 25:1, voire 20:1, ce qui est beaucoup plus élevé (et moins inflammable) que le ratio recommandé de 50:1 par le fabricant. Les pêcheurs expliquent qu'ils craignent une usure prématurée du moteur s'ils réduisent le ratio, mais ce problème est lié non pas au ratio de mélange, mais aux caractéristiques et à la qualité de l'huile utilisée. L'introduction d'une huile de mélange pour moteurs hors-bord de qualité appropriée est donc indispensable.

L'huile de mélange est achetée en grande quantité par l'UNICOOPEMA sous forme de bidons de 4 litres, puis vendue au détail dans des bouteilles de bière de différentes tailles en fonction des commandes des pêcheurs. Le mélange est réalisé devant les pêcheurs qui apportent leur propre bidon en plastique pour acheter le carburant. Cependant, les bouteilles de bière utilisées comme mesure pour l'huile ne sont pas protégées contre la poussière.

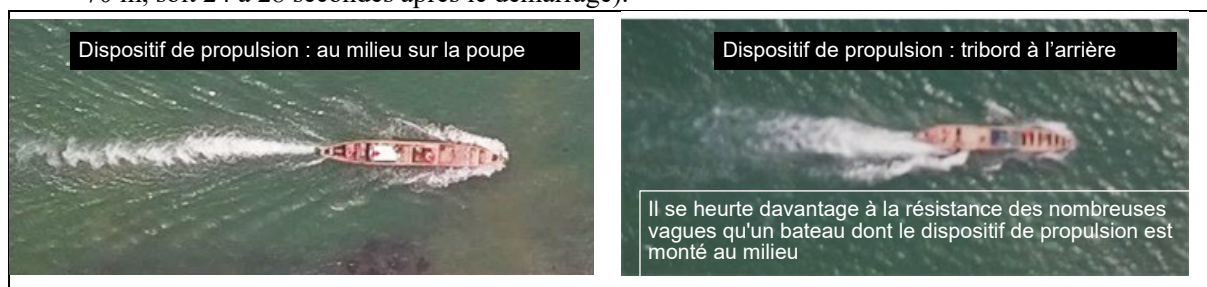
Figure 6-14 Différence de méthode de fixation du dispositif de propulsion et résistance des vagues

- Les performances d'accélération des trois bateaux test étaient très mauvaises. Cela est dû à la **faible puissance du moteur hors-bord par rapport à la taille de la coque**. En outre, les performances d'accélération des bateaux test B et C (bateaux à montage latéral) étaient moins bonnes que celles des bateaux à montage central en raison de la résistance aux vagues causée par les supports de fixation des moteurs hors-bord qui font saillie dans la mer. La figure 6-14 montre que les bateaux à montage latéral (photo de droite) rencontrent une plus grande résistance aux vagues.

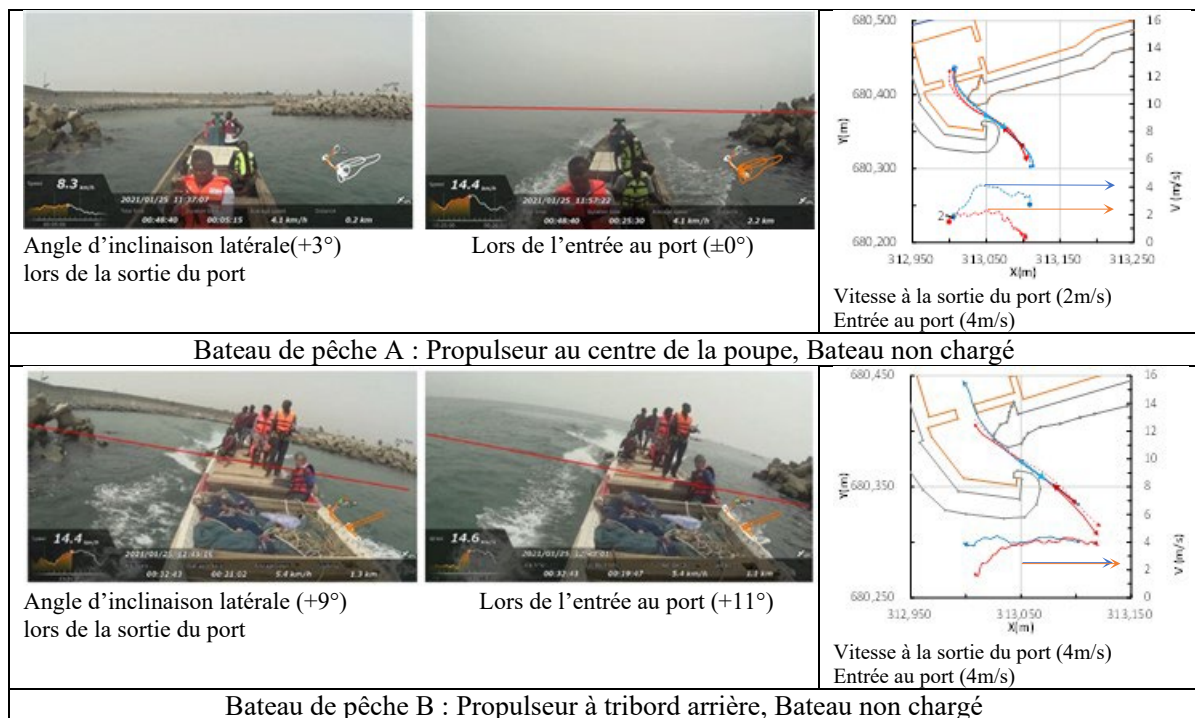
Figure 6-16 Comparaison de l'angle d'inclinaison latérale et de la stabilité lors de l'entrée et de la sortie du port

- Le bateau à montage central est capable d'entrer et de sortir du port avec une faible inclinaison et une navigation stable. Les membres d'équipage sont assis près du centre, et il n'y a aucun mouvement de leur part montrant qu'ils s'efforceraient de ne pas perdre l'équilibre.

- le bateau à montage latéral s'incline fortement sur le côté tribord du dispositif de propulsion. Les membres d'équipage sont debout sur le côté bâbord, s'efforçant avec la partie supérieure du corps de ne pas perdre l'équilibre.

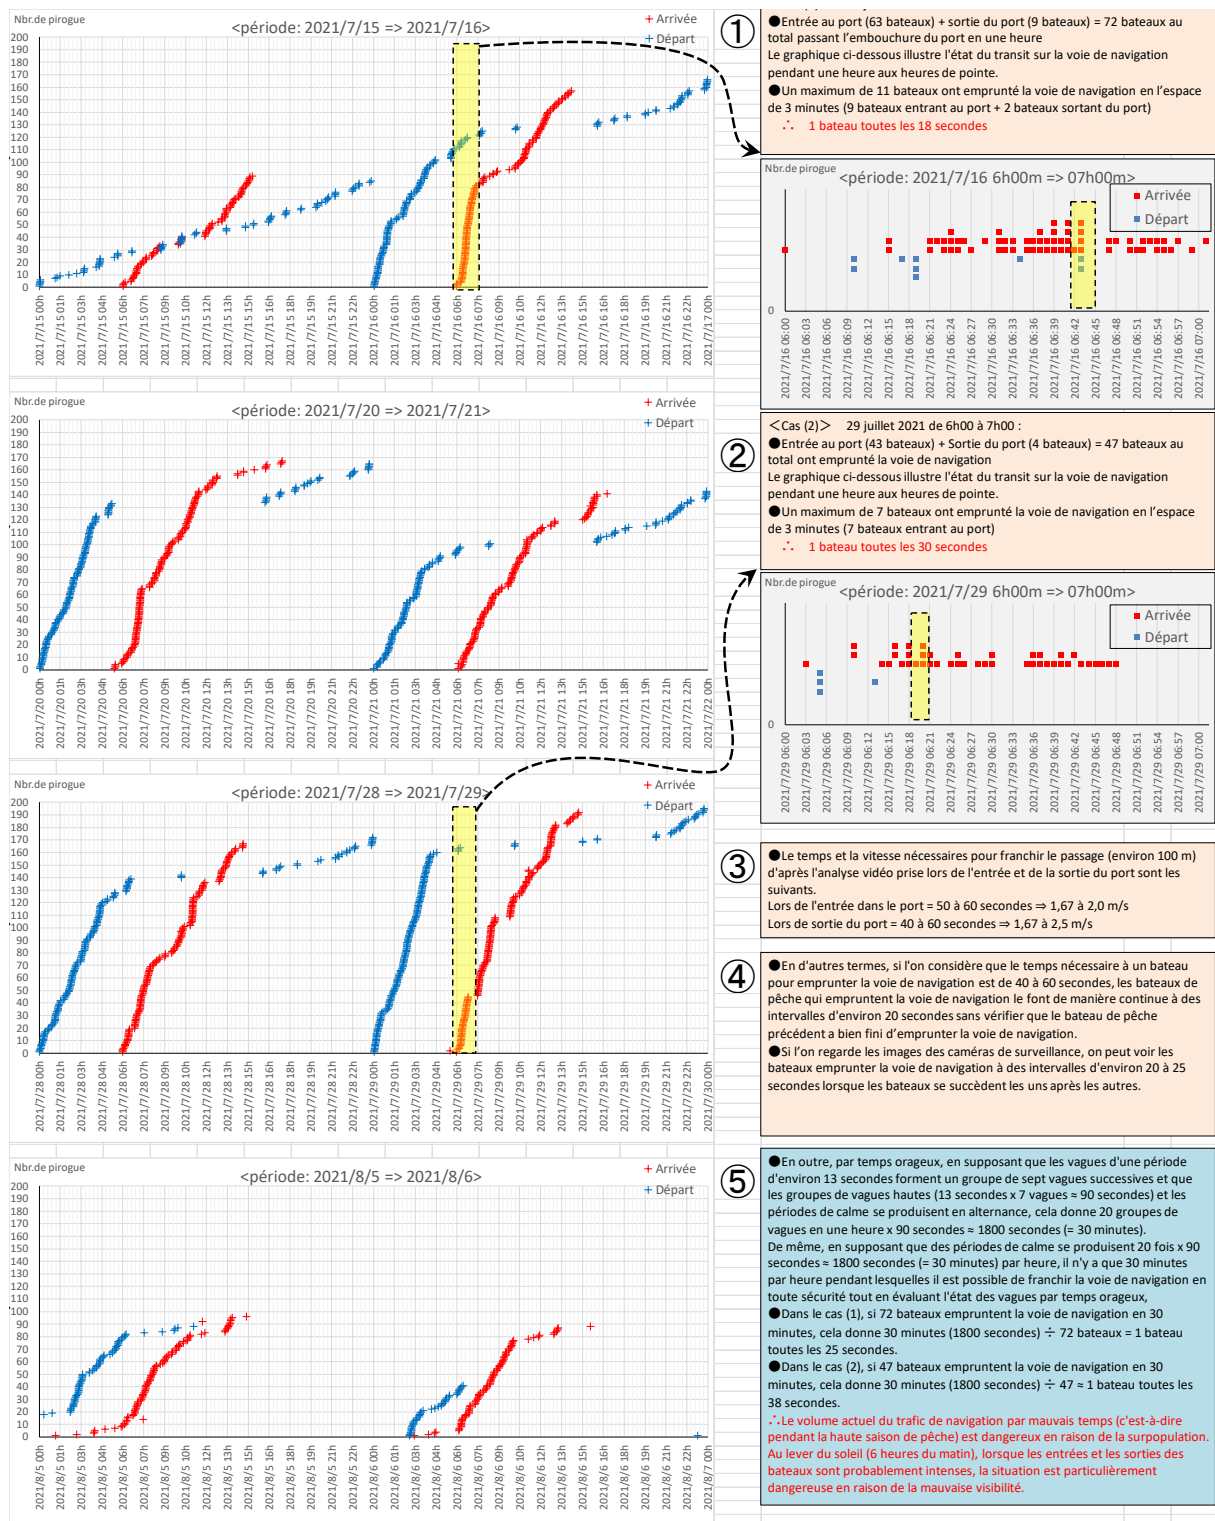
Figure 6-19 Analyse du niveau de congestion sur la base des intervalles de temps entre l'entrée et la sortie des bateaux pendant les périodes de forte activité, d'après les enregistrements des entrées et des sorties des bateaux

La figure 6-19 présente un exemple des horaires de passage des bateaux sortants et entrants du port à partir des enregistrements des bateaux de pêche entrants et sortants. Cette analyse de mouvement des bateaux révèle que la période la plus encombrée pour les entrées et sorties des bateaux est entre 6 et 7 heures du matin, avec un bateau passant toutes les 18 à 33 secondes aux heures les plus chargées de la période d'étude. Cependant, les bateaux de pêche passent en fait à des intervalles encore plus courts, de 20 à 25 secondes, car ils entrent et sortent du port à des moments où les vagues en haute mer sont calmes. Parfois, deux à quatre bateaux quittent le port sans intervalle, ou deux bateaux entrent dans le port presque en même temps, ce qui peut être très dangereux.

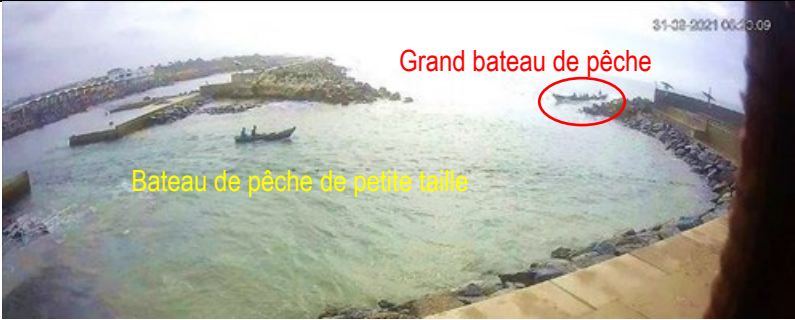
| Vitesse du vent 1,2 m/s presque sans vent. En pleine journée avec un ciel dégagé et une excellente visibilité | |
|---|---|
| <p>31-08-2021 06:28:09</p> <p>Grand bateau de pêche</p> <p>Bateau de pêche de petite taille</p> | <p>31/08/2021 08 :20hrs</p> <p>Niveau de la marée (m) : 1,28 (quasi MSL ou niveau moyen de la mer)</p> <p>Direction significative des vagues au large (deg.) : 180</p> <p>Période de pointe des vagues au large Tp(s) : 12,1</p> <p>Hauteur significative des vagues au large Hs(m) : 1,63</p> <p>Direction du vent local (deg.) : 231</p> <p>Vitesse moyenne du vent local (m/s) : 1,2</p> <p>1) Lorsque le grand bateau de pêche entre dans le port, un petit bateau de pêche apparait du mouillage.</p> |

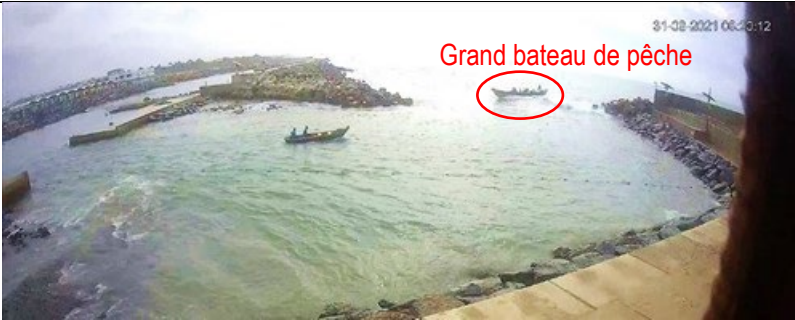
| Vitesse du vent 1,2 m/s presque sans vent. En pleine journée avec un ciel dégagé et une excellente visibilité | |
|---|---|
| <p>31-08-2021 06:28:12</p> <p>Grand bateau de pêche</p> | <p>2) L'angle d'approche du grand bateau de pêche est plus important par rapport à la voie de navigation normale.</p> <p>Il devient impossible de virer à gauche après avoir passé l'extrémité de la digue.</p> <p>Le bateau est devenu incontrôlable sous l'effet de la vague venant de l'arrière.</p> |

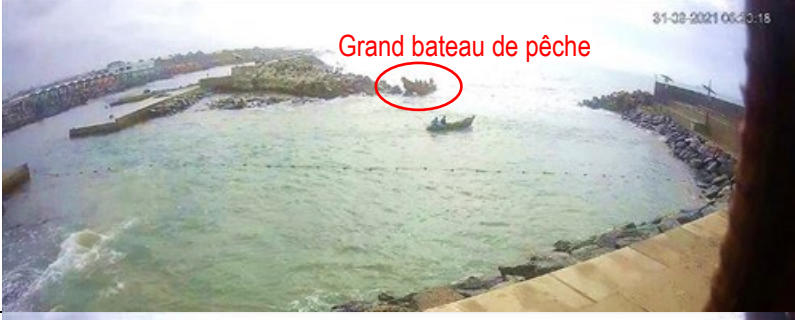
| Vitesse du vent 1,2 m/s presque sans vent. En pleine journée avec un ciel dégagé et une excellente visibilité | |
|---|---|
| <p>31-08-2021 06:28:15</p> <p>Grand bateau de pêche</p> | <p>3) Le bateau s'est échoué à l'extrémité de la digue secondaire.</p> |

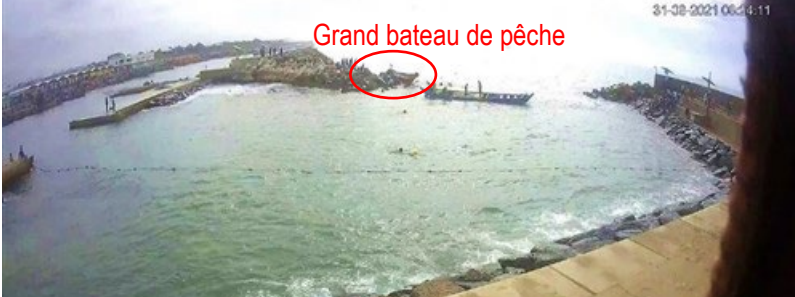
| Vitesse du vent 1,2 m/s presque sans vent. En pleine journée avec un ciel dégagé et une excellente visibilité | |
|---|---|
| <p>31-08-2021 06:28:11</p> <p>Grand bateau de pêche</p> | <p>4) Quatre minutes après l'échouement, le bateau est frappé par une grosse vague.</p> <p>Les membres de l'équipage quittent le bateau en sautant eux-mêmes à la mer ou en remontant vers les tétrapodes.</p> |

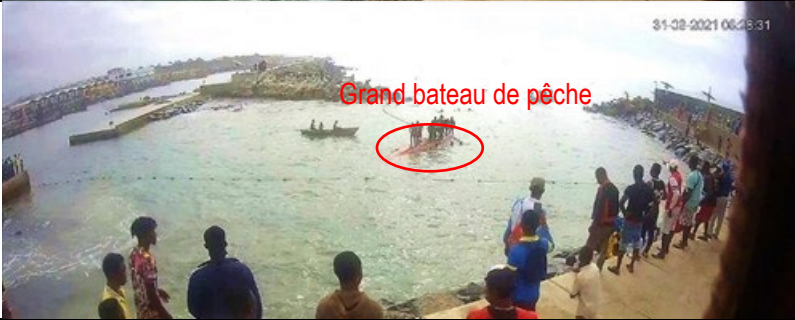
| Vitesse du vent 1,2 m/s presque sans vent. En pleine journée avec un ciel dégagé et une excellente visibilité | |
|---|---|
| <p>31-08-2021 06:28:31</p> <p>Grand bateau de pêche</p> | <p>5) La coque du bateau échoué se renverse et s'écarte des tétrapodes.</p> <p>Un bateau de pêche lance une corde pour remorquer le bateau dans la zone de mouillage. D'autres bateaux arrivent rapidement pour porter secours, mais ils ne viennent pas en aide aux personnes tombées à l'eau et se concentrent sur la récupération de la coque du bateau.</p> |

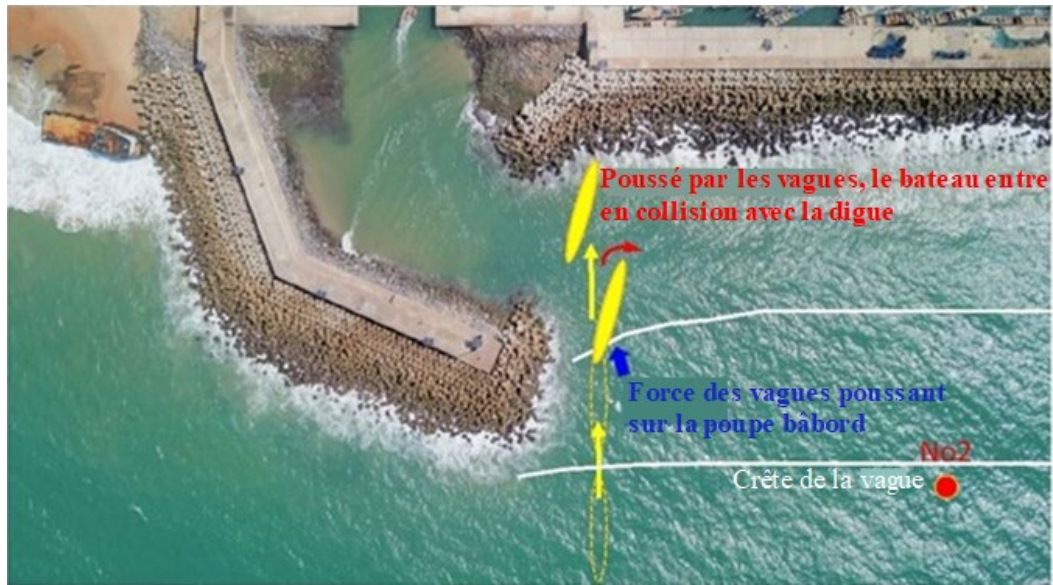
Figure 6-20 Résumé graphique de l'accident (n°16)

Lors de son entrée au port, un bateau de pêche a été pris par une vague venant de l'arrière qui l'a poussé dans le courant. Il a fini par s'échouer sur les tétrapodes situés près de la digue secondaire. Le bateau a ensuite été submergé par de hautes vagues, ce qui a rendu la coque instable et a fait tomber l'équipage par-dessus bord. L'équipage a réussi à se réfugier en nageant dans le port ou sur les tétrapodes, et a été secouru par des bateaux aux alentours. Une description détaillée de la situation basée sur les enregistrements vidéo de l'accident est présentée dans le tableau 6-6, et un résumé graphique de l'accident est illustré dans la figure 6-20.

La vague ayant provoqué l'échouement du bateau mesurait environ 1,0 m de hauteur avec un faible gradient de pente, et le courant dirigé vers le rivage avait une vitesse d'environ 50 cm/s (figure 6-21). Ce bateau était manœuvré par un moteur hors-bord et un gouvernail auxiliaire en tôle métallique, mais on pense que la manœuvrabilité du bateau a été réduite par des vagues venant de l'arrière et des courants venant de la poupe. Il est également possible que lorsque le bateau arrivait à l'entrée du port, d'autres bateaux au départ soient soudainement apparus, ce qui a pu retarder le moment où la barre a été tournée.

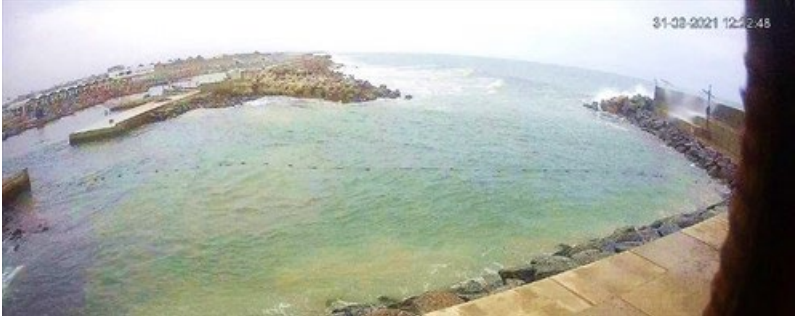
| Vitesse du vent 0,8 m/s presque sans vent. En pleine journée avec un ciel dégagé et une excellente visibilité | |
|---|---|
| | <p>31/08/2021 12:22hrs<br/> Niveau de la marée : 1,07 (quasi MSL ou niveau moyen de la mer)<br/> Direction significative des vagues au large (deg.) : 180<br/> Période de pointe des vagues au large Tp(s) : 11,9<br/> Hauteur significative des vagues au large Hs(m) : 1,79<br/> Direction du vent local (deg.) : 126<br/> Vitesse moyenne du vent local (m/s) : 0,8</p> <p>1) 42 secondes avant l'accident<br/> De hautes vagues ont frappé l'extrémité de la digue principale et des paquets de mer se sont répandus sur la voie de navigation.</p> |

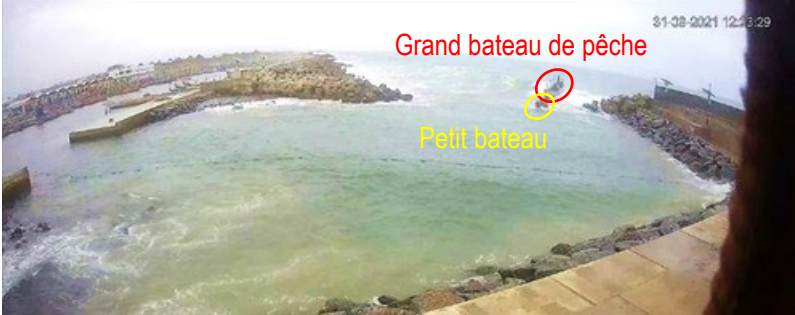
| Vitesse du vent 0,8 m/s presque sans vent. En pleine journée avec un ciel dégagé et une excellente visibilité | |
|---|---|
| | <p>2) Alors que le petit bateau de pêche entre en tête, un grand bateau de pêche entre dans le port juste derrière. Les deux bateaux sont frappés par une vague venant de l'arrière à l'extrémité de la digue principale, et le grand bateau de pêche qui le suit accélère rapidement comme s'il surfait sur la vague, et s'approche du petit bateau de pêche qui le précède.</p> |

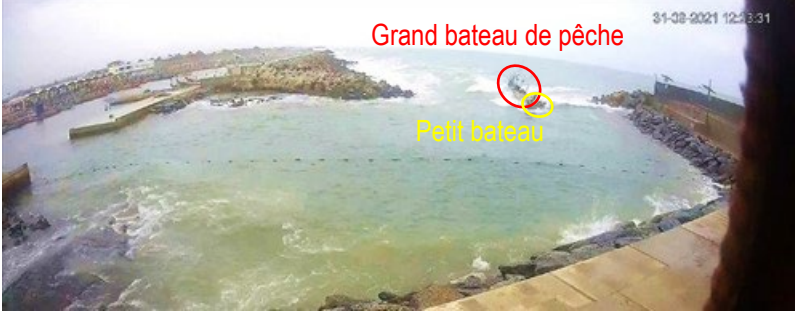
| Vitesse du vent 0,8 m/s presque sans vent. En pleine journée avec un ciel dégagé et une excellente visibilité | |
|---|---|
| | <p>3) Le bateau de pêche qui se trouve derrière change de cap en raison d'une vague latérale à l'arrière, mais continue tout droit en accélérant rapidement, comme s'il surfait vers la voie de navigation. Le petit bateau de pêche qui le précède n'est pas poussé par la vague venant de l'arrière et navigue sur la voie de navigation à faible vitesse.</p> |

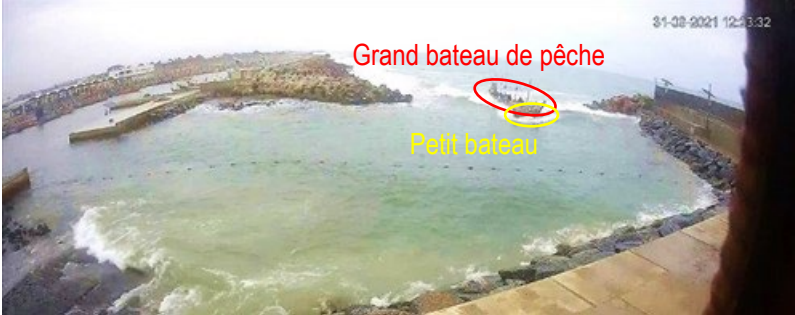
| Vitesse du vent 0,8 m/s presque sans vent. En pleine journée avec un ciel dégagé et une excellente visibilité | |
|---|---|
| | <p>4) Le bateau se trouvant derrière rattrape le petit bateau qui le précède, entre en collision avec lui et s'échoue contre le petit bateau de pêche.</p> |

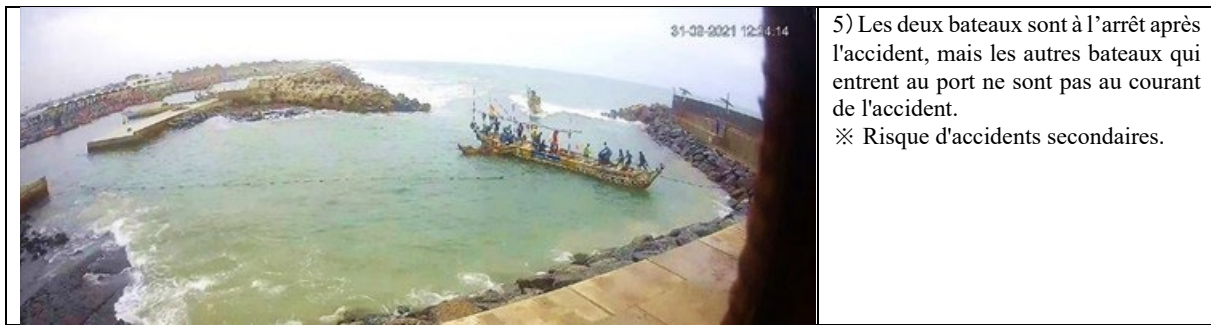
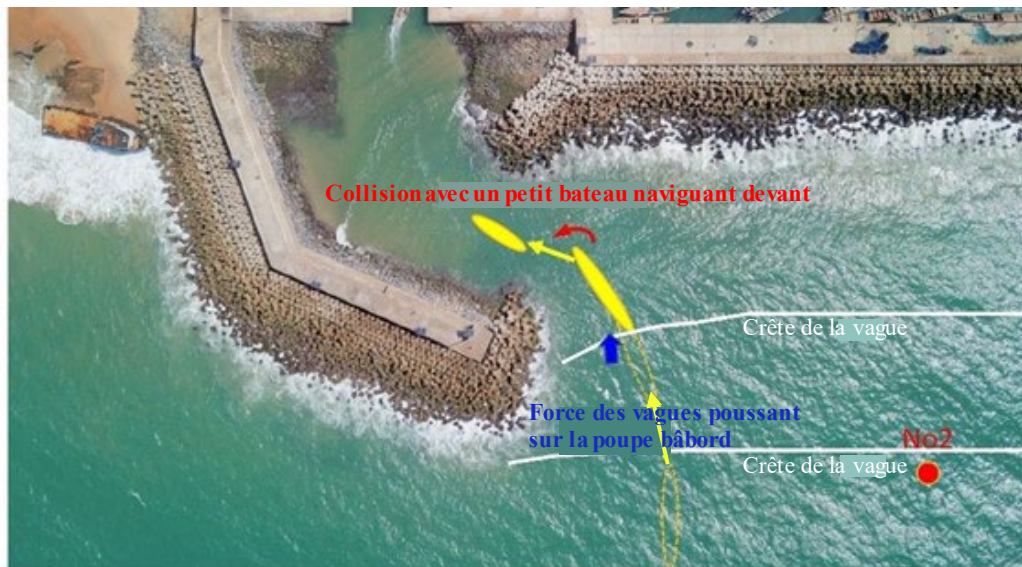
Figure 6-22 Résumé graphique de l'accident (n°17)

Pendant qu'un petit bateau de pêche entraînait dans le port, sa vitesse a diminué à proximité de l'extrémité de la digue principale, ce qui l'a amené à stagner. À ce moment-là, un grand bateau de pêche a également entrepris d'entrer dans le port, mais a perdu le contrôle à cause de vagues importantes après avoir tenté de changer de direction. Cela a conduit à une collision avec le petit bateau de pêche qui le précédait. En raison de la collision, deux membres d'équipage du petit bateau de pêche sont tombés à l'eau. Le grand bateau de pêche s'est retrouvé échoué sur le petit bateau, et les deux bateaux ont dérivé ensemble à l'intérieur du port. Une description de la situation sur la base d'images est présentée dans le tableau 6-7, et un résumé graphique de l'accident est illustré dans la figure 6-22. Après l'accident, un autre grand bateau de pêche et un petit bateau de pêche sont entrés dans le port.
