**Enquête de collecte de données  
sur les mesures d'amélioration  
de la sécurité  
au port de pêche de Lomé au Togo**

**Rapport final**

Février 2025

Agence Japonaise de Coopération Internationale (JICA)

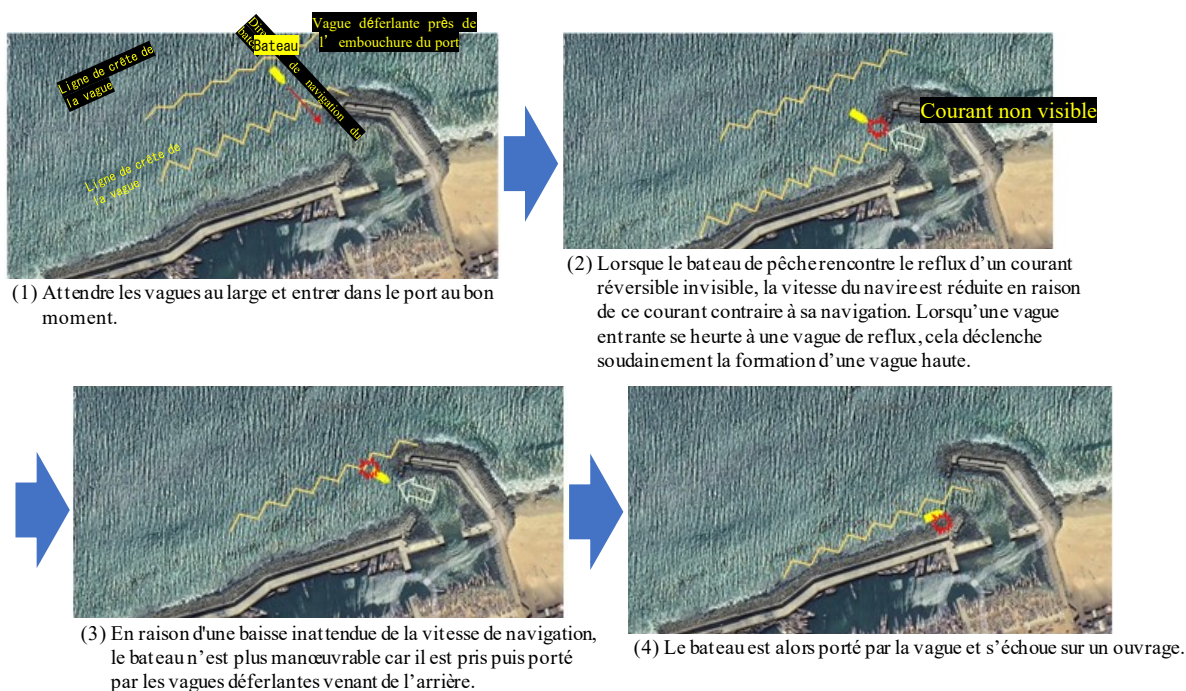
Figure 6-23 Courant à proximité de l'entrée du port et processus de survenue des accidents lors de l'entrée au port

Comme rapporté dans la section 5.2.4, il a été confirmé que des courants réversibles existent à l'entrée du port de pêche de Lomé. Ces courants peuvent conduire à des accidents par le biais du processus suivant.

- (i) Les bateaux de pêche attendent au large et choisissent le bon moment pour entrer dans le port.
- (ii) Les courants réversibles ne sont pas visibles à l'œil nu. Ainsi, lorsqu'un bateau rencontre un courant sortant (courant se dirigeant vers l'extérieur du port) à l'entrée du port au moment d'entrer dans le port, l'inversion du courant par rapport à la direction de navigation peut ralentir la vitesse du bateau. De plus, si une vague entrante rencontre ce courant sortant, la hauteur des vagues peut soudainement augmenter.
- (iii) En raison de ce ralentissement inattendu, le bateau peut être pris dans les vagues déferlantes venant de l'arrière ou poussé dans le courant, ce qui entraîne une perte de contrôle de la navigation.
- (iv) Dans cet état de perte de contrôle, le bateau peut s'échouer sur des infrastructures portuaires.

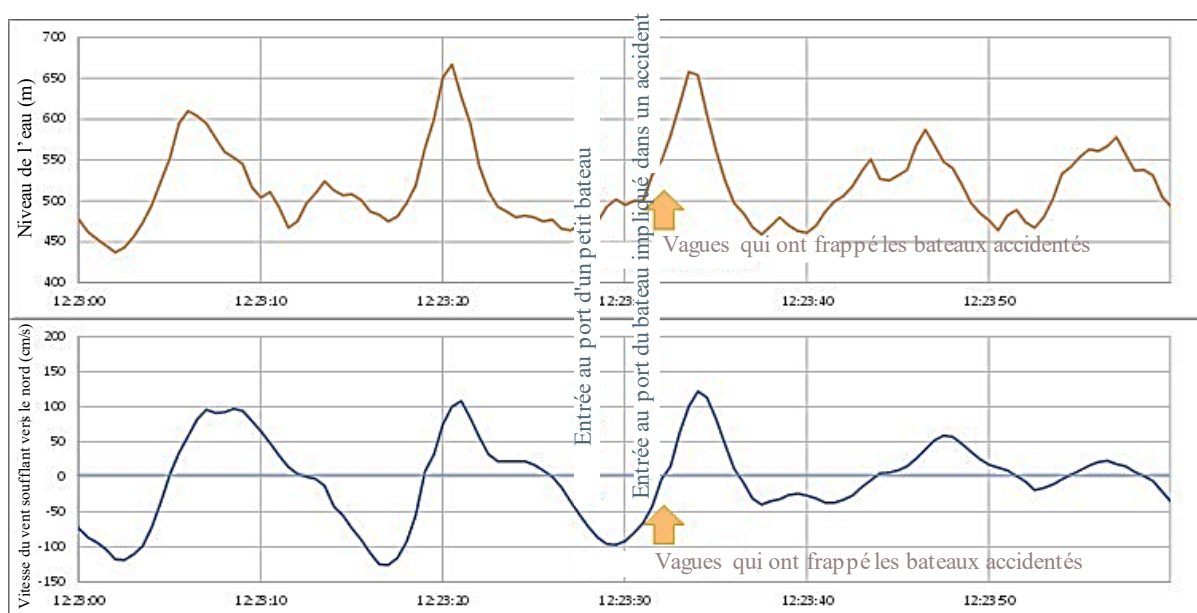
Figure 6-24 Vagues au moment de l'accident (n°17)

retirées. À ce moment-là, le courant était d'environ 100 cm/s dans la direction du large opposée à la direction de navigation du bateau. Le grand bateau de pêche est entré dans le port au moment même où de hautes vagues d'une hauteur d'environ 1,5 m sont apparues. (figure 6-24).

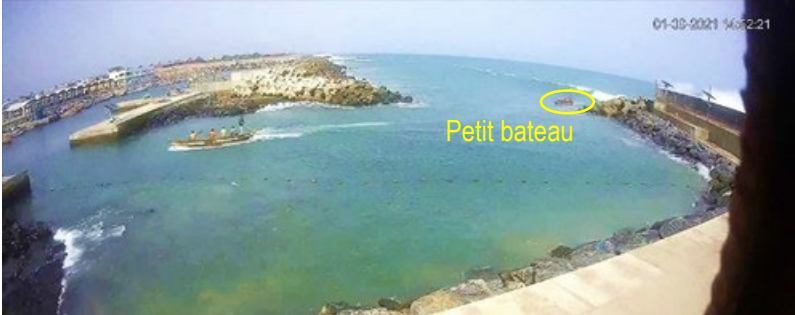
| Vitesse du vent 1,7 m/s vent faible. En pleine journée avec un ciel dégagé et une excellente visibilité | |
|---|---|
| | <p>1/09/2021 14:52hrs<br/> Niveau de la marée (m) : 0,93 (quasi MSL ou niveau moyen de la mer)<br/> Direction significative des vagues au large (deg.) : 180<br/> Période de pointe des vagues au large Tp(s) : 11,3<br/> Hauteur significative des vagues au large Hs(m) : 1,67<br/> Direction du vent local (deg.) : 108<br/> Vitesse moyenne du vent local (m/s) : 1,7<br/> 1) Immédiatement avant l'accident<br/> Des vagues déferlantes arrivent derrière le petit bateau de pêche.</p> |

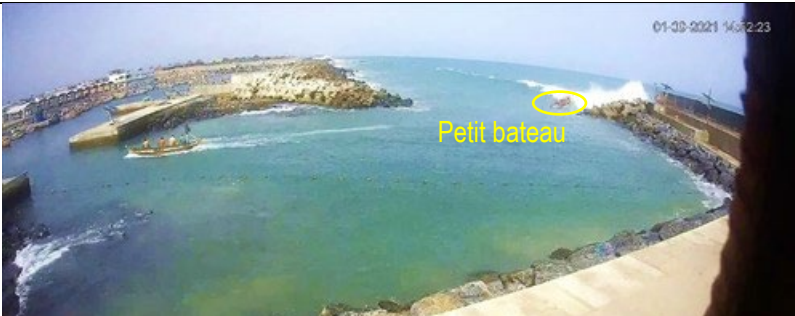
| Vitesse du vent 1,7 m/s vent faible. En pleine journée avec un ciel dégagé et une excellente visibilité | |
|---|---|
| | <p>2) Le petit bateau de pêche a été pris par les vagues déferlantes.</p> |

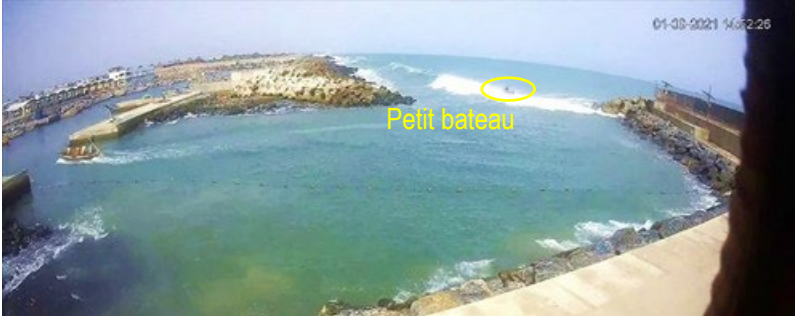
| Vitesse du vent 1,7 m/s vent faible. En pleine journée avec un ciel dégagé et une excellente visibilité | |
|---|---|
| | <p>3) Le petit bateau de pêche qui a été frappé par la vague déferlante s'est retrouvé de côté mais n'a pas chaviré.</p> |

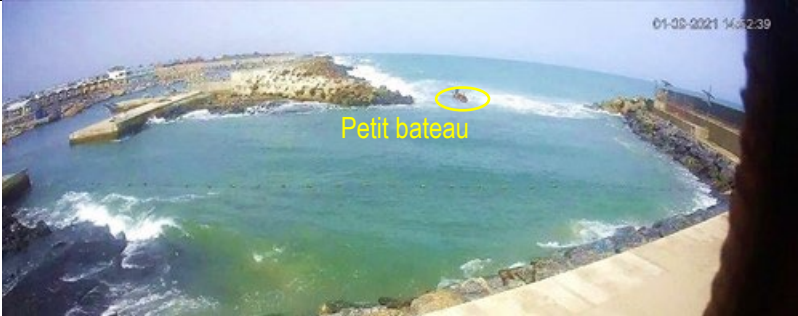
| | <p>4) Une tentative effrénée est faite pour redémarrer le moteur hors-bord qui s'est arrêté, mais le moteur n'a pas pu redémarrer et a été emporté par les vagues, s'échouant sur l'extrémité de la digue secondaire.</p> |

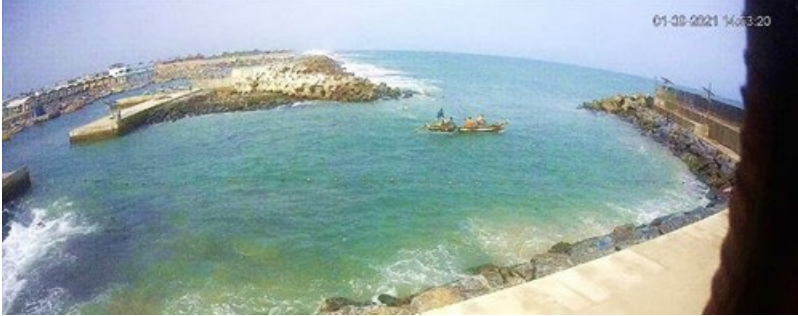
| | <p>5) De nombreux membres de l'équipage du petit bateau de pêche portaient des gilets de sauvetage et ont pu nager pour se mettre à l'abri.</p> |

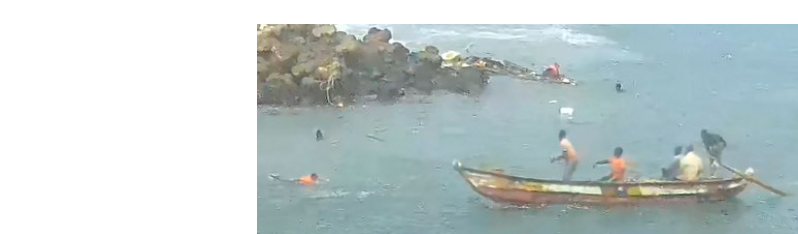
| | <p>◀◀◀ Par la suite, le bateau de pêche sortant du port que l'on voit au centre de la photo tente de secourir le bateau, mais en raison des fortes vagues, il renonce à s'approcher du bateau accidenté et sauve les marins qui sont à l'eau et qui portent des gilets de sauvetage.</p> |

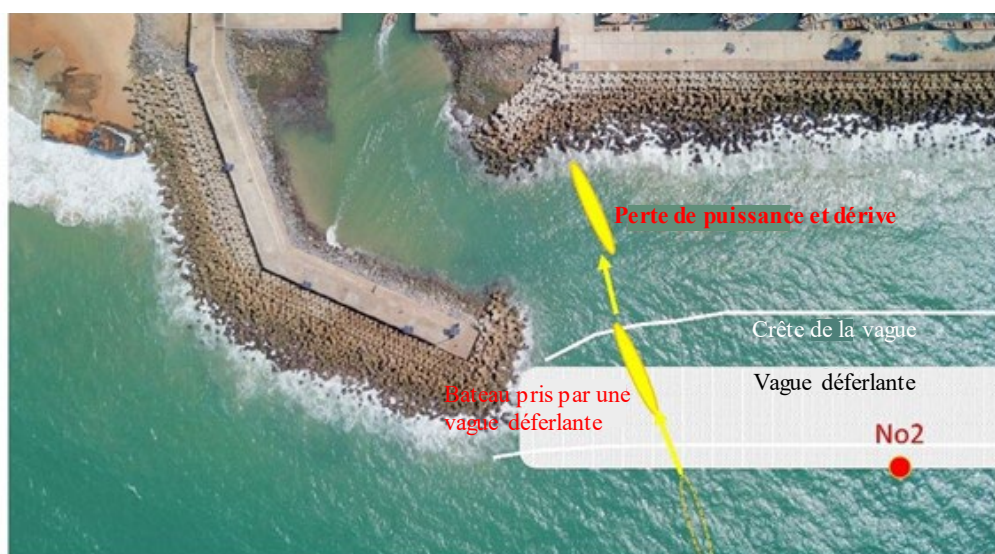
Figure 6-25 Résumé graphique de l'accident (n°18)

là, le moteur hors-bord s'est arrêté. L'équipage a désespérément essayé de redémarrer le moteur, mais le bateau, resté à l'arrêt, a été à nouveau frappé par une vague déferlante, entraînant la chute d'une personne à l'eau. L'équipage a tenté de secourir la personne tombée à l'eau, mais le bateau a dérivé jusqu'à s'échouer sur les tétrapodes au niveau de la digue secondaire. Le bateau a alors été submergé par les vagues, et tous les membres de l'équipage sont tombés par-dessus bord. Parmi eux, deux portaient des gilets de sauvetage. Un autre petit bateau de pêche, qui était entré dans le port plus tôt, s'est dirigé pour leur porter secours mais les personnes tombées à l'eau sont parvenues, soit à nager vers l'intérieur du port, soit à trouver refuge sur les tétrapodes. Une description de la situation sur la base d'images est présentée dans le tableau 6-8, et un résumé graphique de l'accident est illustré dans la figure 6-25.

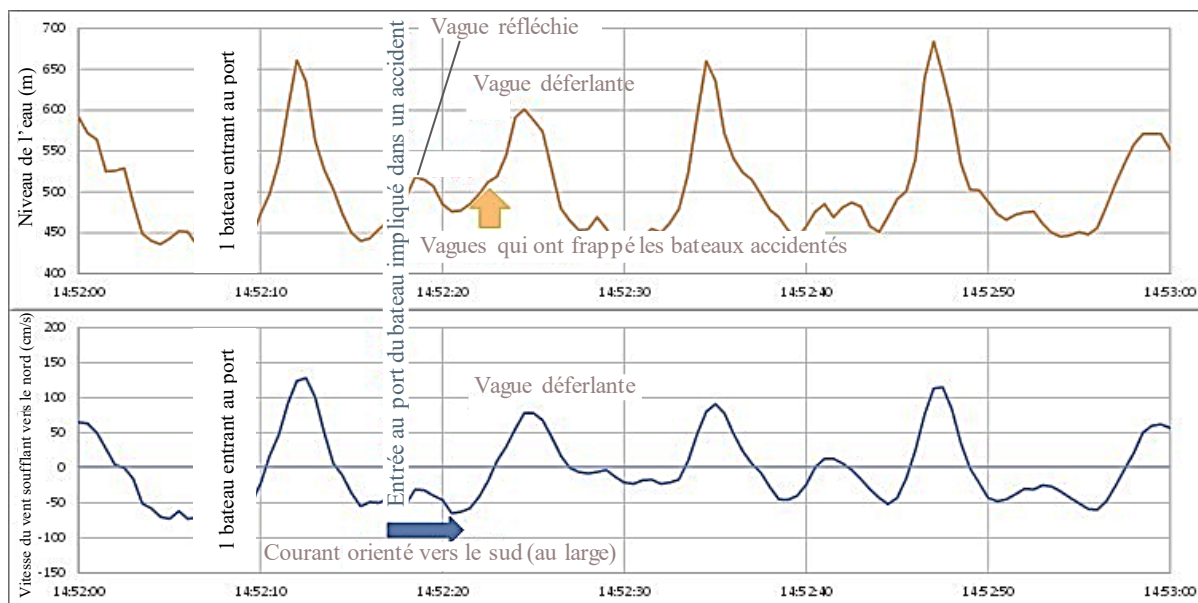
Figure 6-26 Vagues au moment de l'accident (n°18)

La hauteur de la vague au moment de l'accident était de 1,0 m en raison du déferlement. Une petite vague réfléchiée a été observée juste avant l'accident. Lorsque le bateau, qui allait avoir l'accident, est entré dans le port, un courant dirigé vers le large, à une vitesse d'environ 50 cm/s, a persisté (figure 6-26).

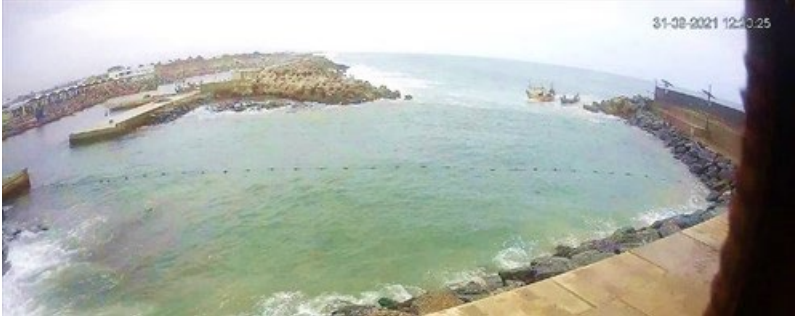
| Vitesse du vent 0,8 m/s pratiquement sans vent. En pleine journée avec un ciel dégagé et une excellente visibilité | |
|---|---|
| | 31/08/2021 12h20<br>Niveau de la marée (m) : 1,07 (quasi MSL ou niveau moyen de la mer)<br>Direction significative des vagues au large (deg.): 180<br>Période de pointe des vagues au large Tp(s) : 11,9<br>Hauteur significative des vagues au large Hs(m) : 1,79<br>Direction du vent local (deg.) : 126<br>Vitesse moyenne du vent local (m/s) : 0,8<br>1) Bateaux de pêche, un grand et un petit, entrent en même temps au port. |

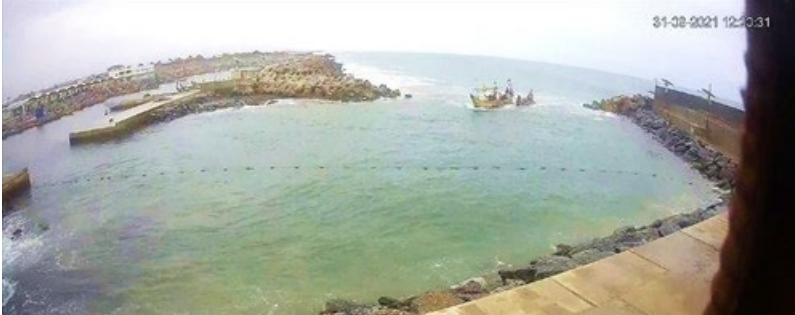
Deux bateaux de pêche sont entrés simultanément dans le port et sont entrés en contact. Toutefois, les deux bateaux ont pu accoster sans subir de dommages. Les conditions météorologiques étaient les suivantes : vitesse du vent de 0,8 m/s, pratiquement sans vent, visibilité excellente, ciel dégagé, en pleine journée.

| Vitesse du vent 0,8 m/s pratiquement sans vent. En pleine journée avec un ciel dégagé et une excellente visibilité | |
|---|---|
| | 2) Bateaux anormalement proches l'un de l'autre. |

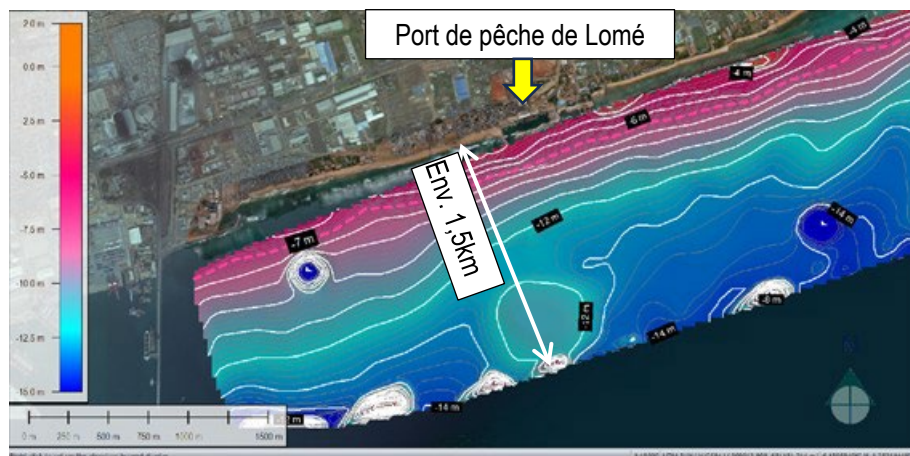
Figure 6-28 : Carte bathymétrique (avril 2022)

L'enquête menée après la mise en service du port de pêche de Lomé et la survenance de l'accident (2021) a révélé la présence d'un dépotoir de matériaux de dragage provenant de la construction d'un terminal à conteneurs en eau profonde (achevé en 2015), qui avait été achevée juste avant le début des travaux de construction du port de pêche de Lomé. Ce dépotoir était situé à environ 1,2 km au large du port de pêche et figurait sur une carte marine révisée en 2019 (voir la figure 6-29 ci-dessous). À la suite de cette découverte, pour l'enquête d'avril 2022, la zone du levé bathymétrique a été étendue jusqu'à 1,5 km au large afin d'y inclure le dépotoir de matériaux. Il convient de noter que cette zone de dépotoir n'était pas indiquée sur les cartes marines utilisées lors de l'étude de la conception préliminaire.

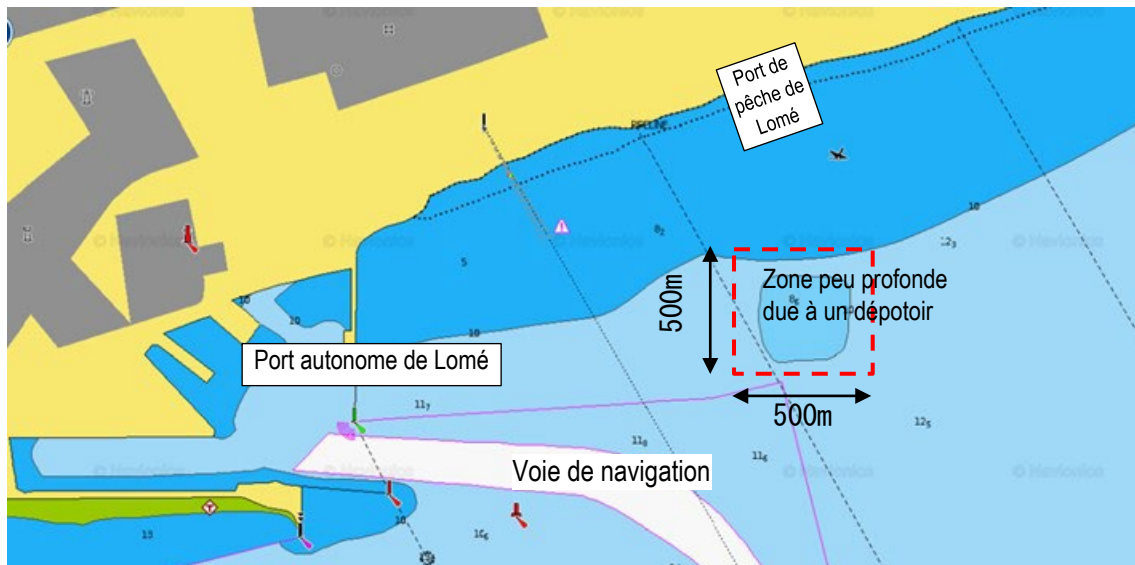
Figure 6-29 : Zone de dépotoir de terre figurant sur une carte marine révisée en 2019  
(à l'intérieur du carré en pointillé : superficie : 500m×500m)

Le port autonome de Lomé, situé à l'est du port de pêche de Lomé, a été construit dans les années 1960 et a fait l'objet d'améliorations progressives depuis. Lors des travaux d'aménagement du terminal à conteneurs du port autonome de Lomé en 2015, des opérations de dragage ont été réalisées. Les matériaux dragués ont alors été déposés à environ 1,2 km au large du port de pêche de Lomé, formant ainsi une zone peu profonde en forme de plateau.

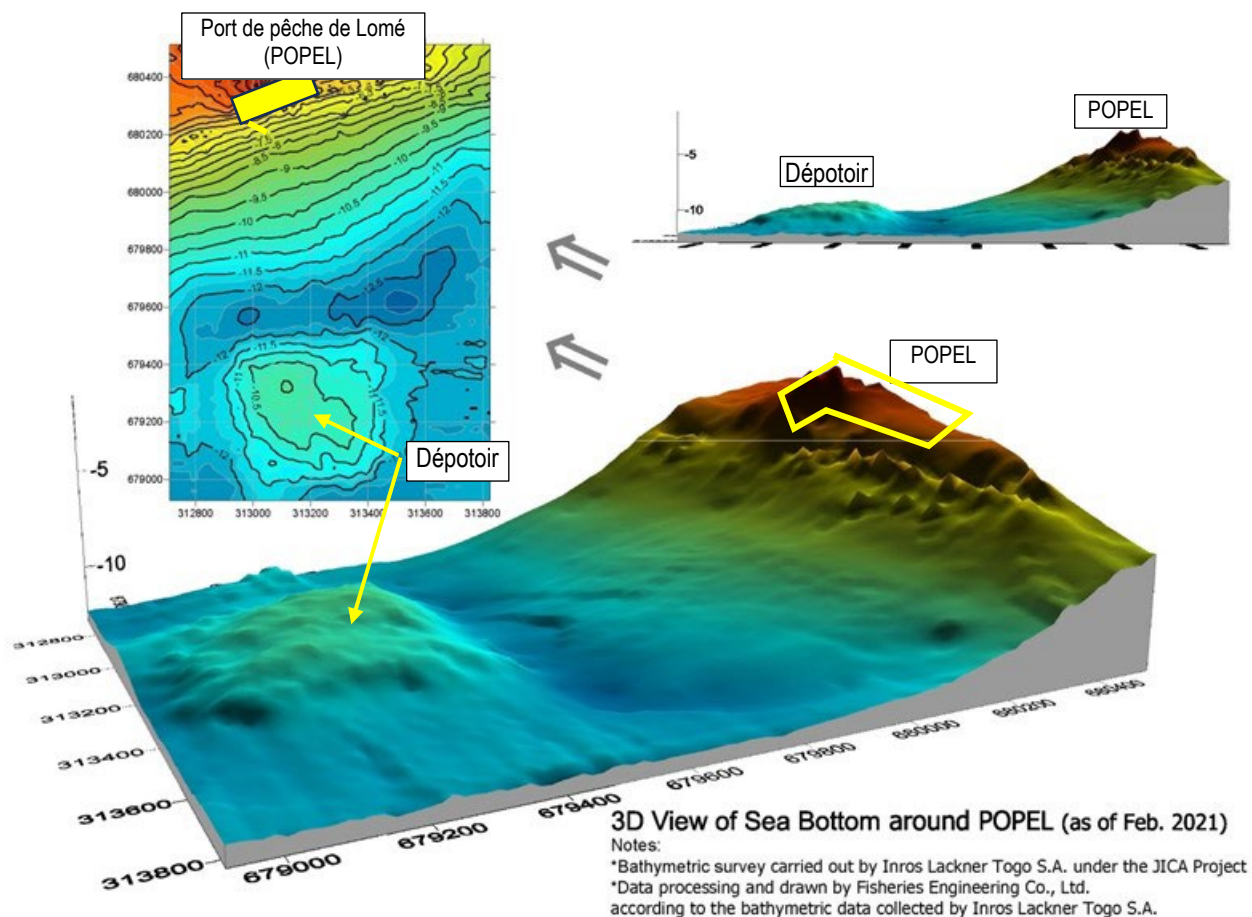
Figure 6-30 : Carte topographique du fond marin de la zone au large du port de pêche de Lomé

Lors de l'étude de la conception préliminaire, les cartes marines utilisées avant la révision de 2019 indiquaient une profondeur de D.L.-12 m à 1,0 km au large. Cependant, lors de l'enquête de 2021, la partie la moins profonde autour du dépotoir avait une profondeur de D.L.-10 m (voir figures 6-30 et 6-31). Ce dépotoir est situé au sud du port de pêche de Lomé et forme une zone peu profonde d'environ 500 m × 500 m. Comme indiqué dans la figure 6-29, la zone de dépotoir se trouve au sud du port de pêche de Lomé, et est alignée avec la direction générale des vagues qui viennent du large vers le port tout au long de l'année (S à SSW).

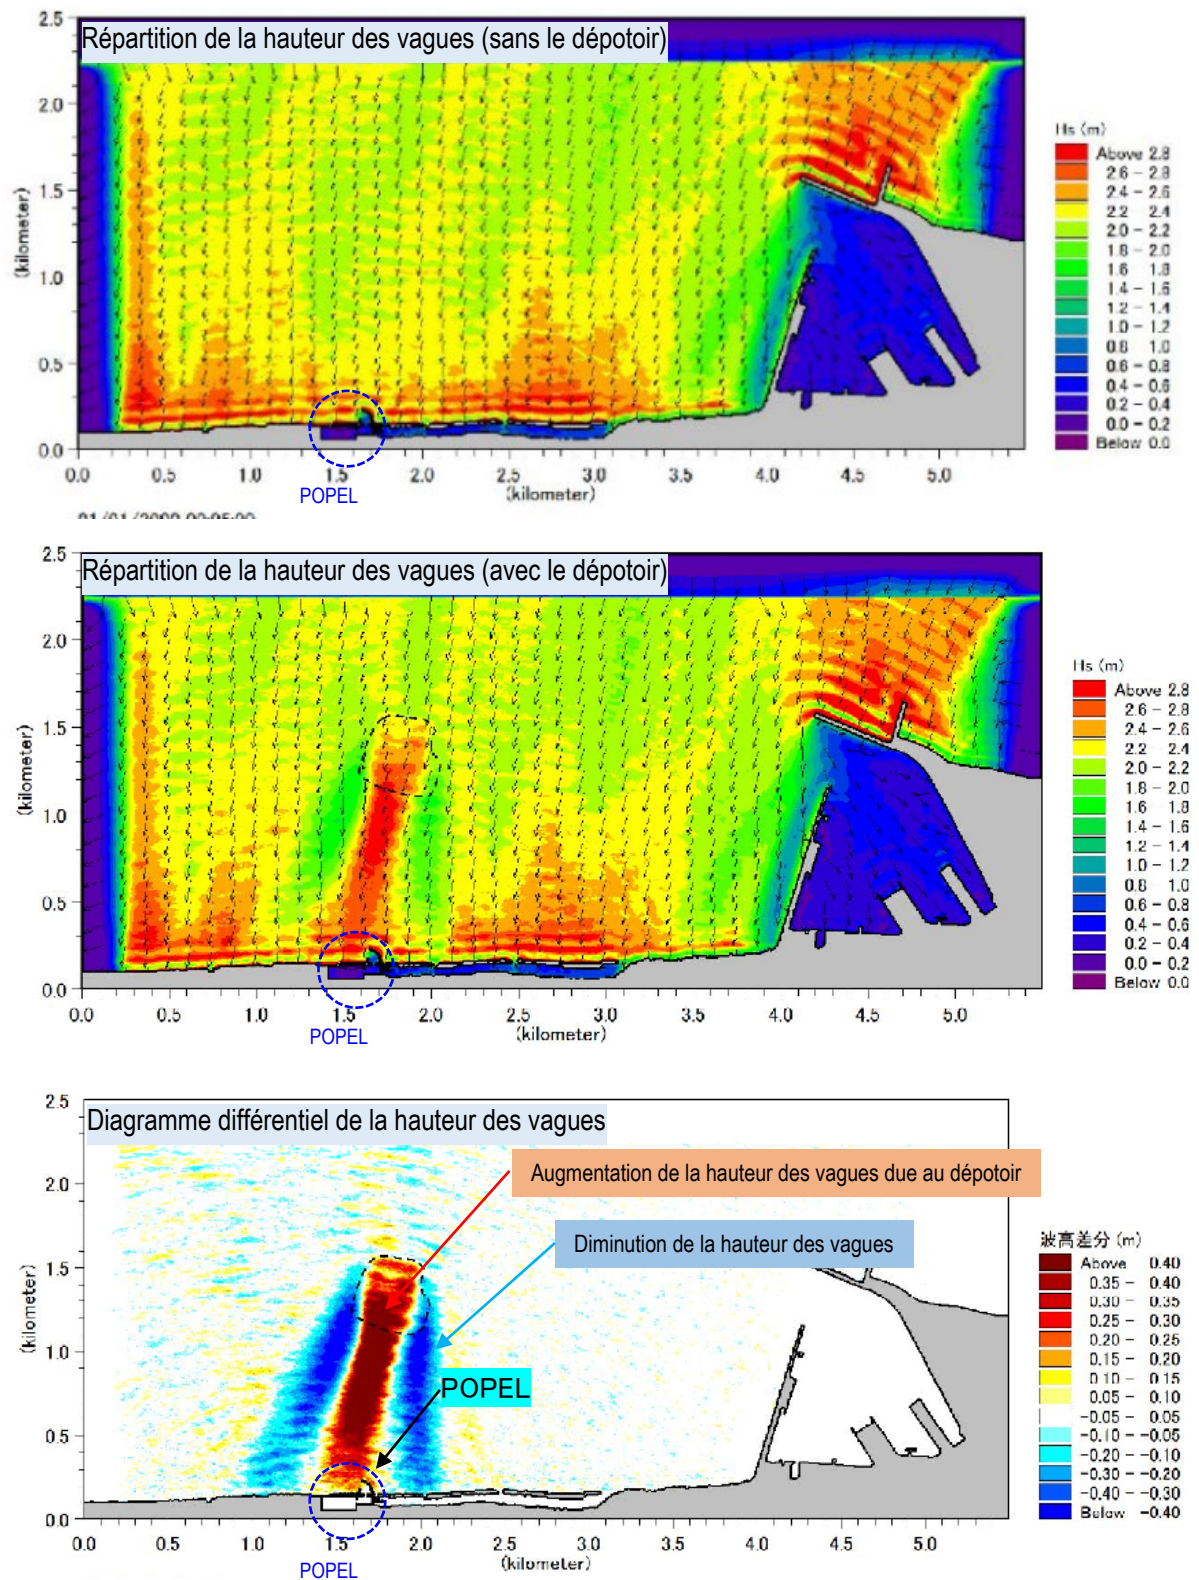
Figure 6-32 Résultats des calculs de déformation des vagues tenant compte de l'impact du dépotoir de terre

Une simulation a été réalisée pour évaluer l'effet du dépotoir sur les vagues autour du port de pêche de Lomé (en prenant comme base la hauteur de vague limite pour la sortie en mer :  $H = 2,1$  m). Les résultats (figure 6-32) montrent que l'effet de convergence créé par le dépotoir amplifie les vagues qui atteignent les environs de l'entrée du port de pêche. Ainsi, la hauteur significative des vagues à l'entrée du port augmente d'environ 0,4 m, soit environ 20 % de la hauteur significative des vagues en pleine mer. Sur la côte togolaise, SSW ou S est la direction prédominante des vagues (ces deux directions représentent près de 98% de la totalité), ce qui signifie que le port de pêche de Lomé est affecté par l'action convergente des vagues due au dépotoir de terres presque tout au long de l'année.

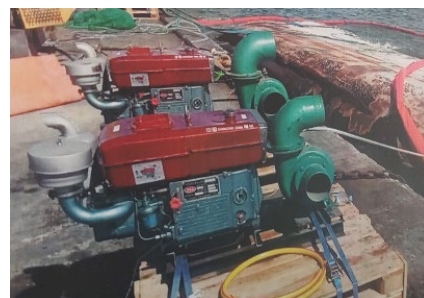
Par ailleurs, la sédimentation s'est accélérée au port de pêche de Lomé, en raison du mouvement accru du sable provoqué par l'effondrement des grès de plage du côté ouest (note : on a constaté une accumulation d'une épaisseur de 0,5 à 0,8 mètre en cinq ans depuis l'achèvement de la construction en 2019). L'aggravation de la situation — dont notamment l'échouage de nombreux bateaux de pêche — entraînée par la diminution de la profondeur de l'eau dans le port exigeait l'exécution d'urgence d'un dragage d'entretien, mais la partie togolaise n'avait pas d'expérience en matière de dragage dans les petits ports et aucun système n'était établi pour mettre en œuvre ledit dragage d'entretien. Compte tenu de la gravité de la situation, la JICA a procédé d'urgence à l'enlèvement des sédiments dans le port de pêche, de mars à juin 2023.

Dans les petites installations portuaires comme le port de pêche de Lomé, il est difficile d'exploiter une drague dédiée ; il faut donc trouver un expédient quant à la méthode de dragage. La JICA a introduit une méthode de construction simple d'un dispositif de dragage au moyen des matériaux et équipements disponibles localement, comme le montre la figure ci-dessous. Avec cette méthode de construction, une pompe à sable est suspendue à un corps flottant simple tel qu'un radeau pour enlever le sable, ce qui rend relativement facile le transport de l'équipement et la détermination du lieu de dragage. Le but principal de cette élimination d'urgence des sédiments était d'améliorer la sécurité opérationnelle des bateaux de pêche en assurant la profondeur d'eau nécessaire dans le port, mais il s'agissait également de la planifier de sorte que la partie togolaise puisse elle-même procéder au dragage, et d'implanter un savoir-faire technique permettant l'entretien autonome du port de pêche. Dans ce contexte, on a vu à ce qu'il soit fait appel à une entreprise privée locale lors de l'enlèvement des sédiments, et à ce que la méthode d'élimination du sable n'entrave pas les opérations du port de pêche.

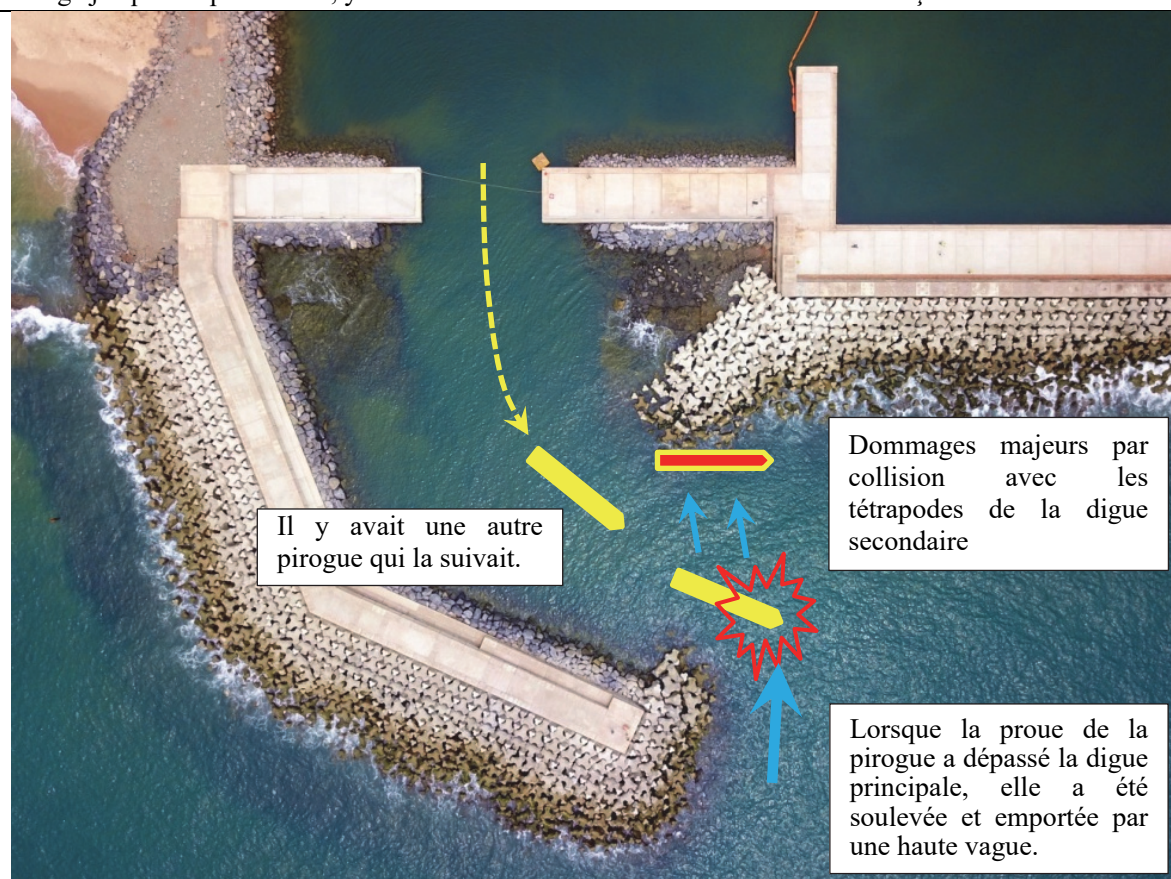
**No. 14 Accidents lors de la sortie du port Vers 19h00 Ligne / filet maillant de fond  
3 personnes dont 2 blessés**

Alors que la pirogue quittait l'entrée du port, une haute vague venant du large a soulevé sa coque et l'a projetée sur les tétrapodes de la digue secondaire, endommageant sévèrement la pirogue. Les trois membres d'équipage sont tombés à l'eau et ont été entraînés par les vagues du côté de la digue secondaire. Deux d'entre eux, coincés entre les tétrapodes et le bateau suivant, n'ont pu s'enfuir et ont été blessés. Le troisième a nagé jusqu'à l'épi d'entrée, y est monté et a secouru les deux autres en leur lançant une corde.

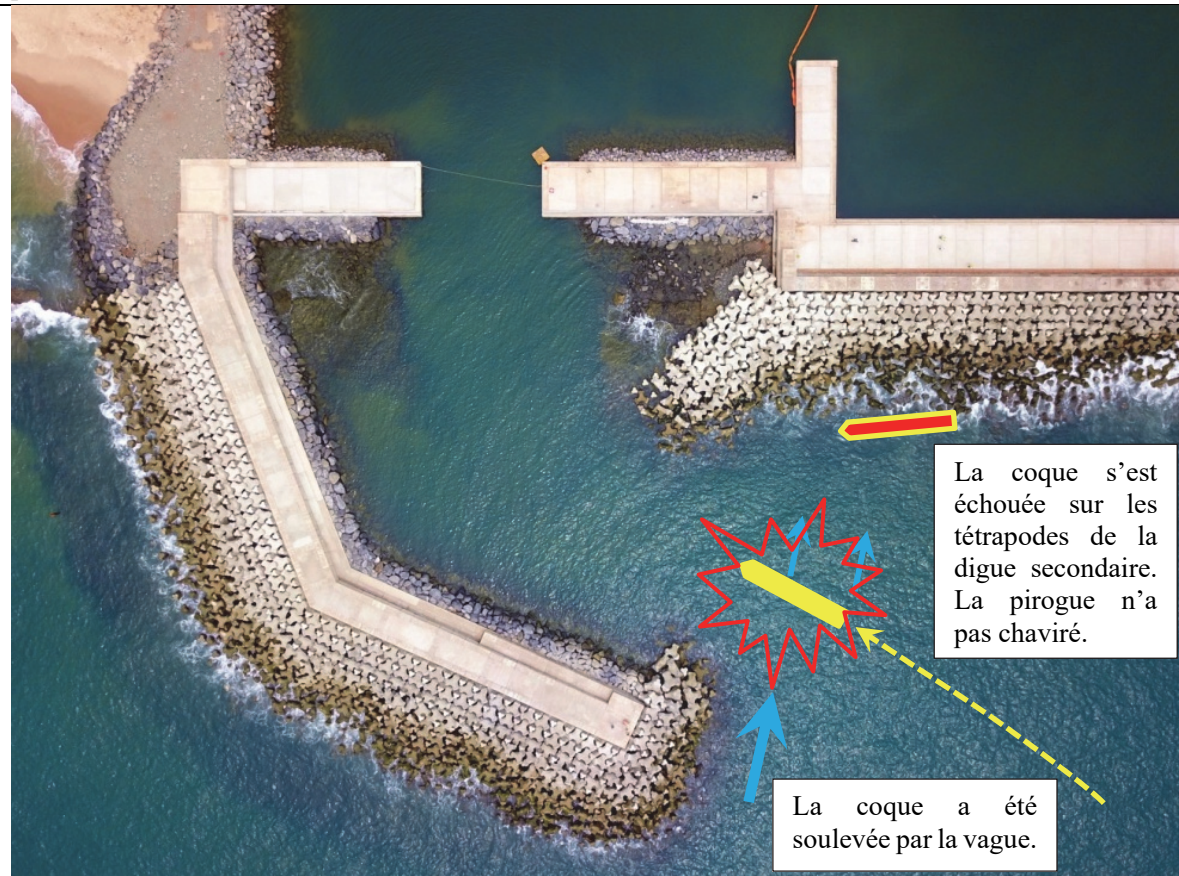
**No. 3 Accidents lors de l'entrée dans le port Vers 7h00 Pirogue senneuse**  
**10 personnes dont 2 blessés**

Les vagues ont soulevé la coque et elle s'est échouée sur les tétrapodes. La pirogue n'a pas chaviré, mais cinq membres d'équipage sont tombés par-dessus bord, et deux d'entre eux ont été blessés (fracture à la cheville et écorchures aux bras). Une pirogue est venue du port et a secouru les membres d'équipage tombés par-dessus bord.

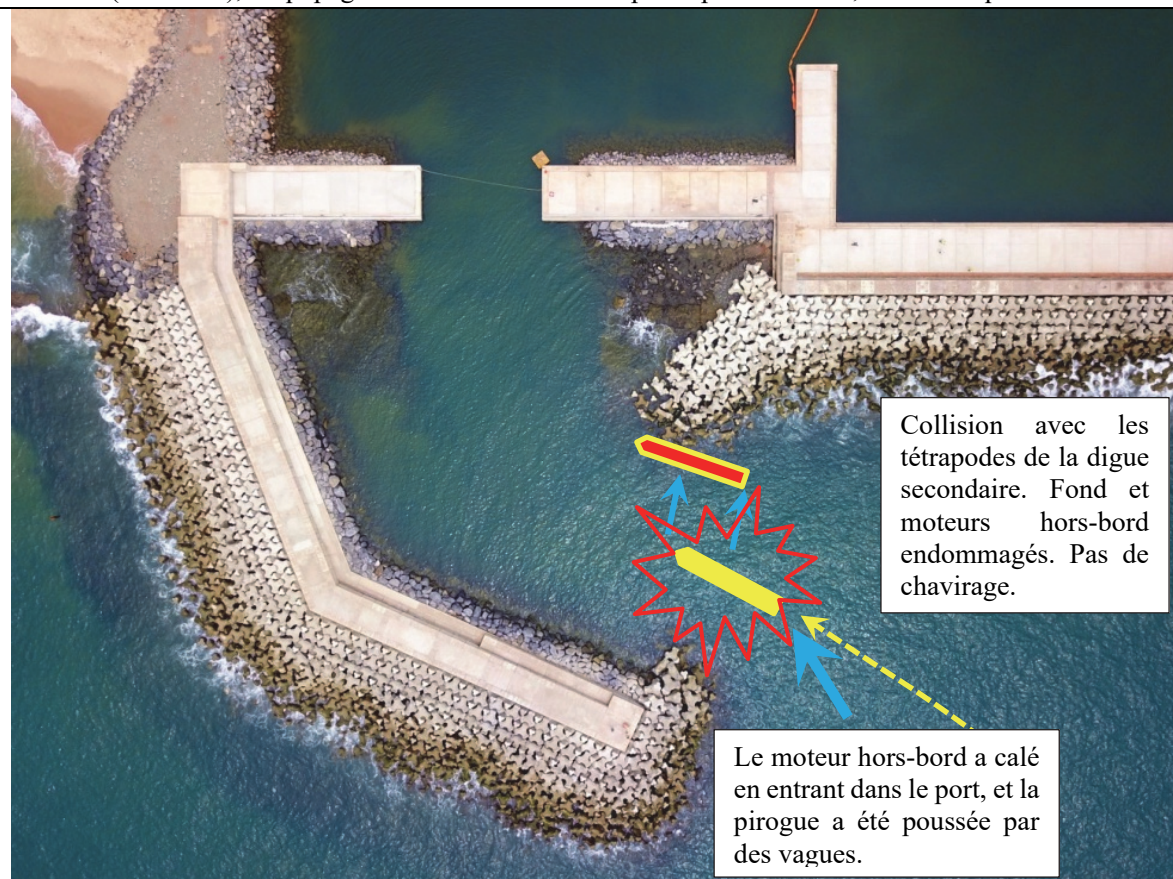
**No. 4 Accidents lors de l'entrée dans le port Vers 7h00 Pirogue senneuse**  
**10 personnes dont 0 blessé**

En entrant dans le port, la pirogue a été poussée par des vents forts et des vagues venant du large, et sa coque a heurté les tétrapodes de la digue secondaire. Le fond de la pirogue et le moteur hors-bord ont été endommagés, mais la pirogue n'a pas chaviré. Aucun membre d'équipage n'est tombé par-dessus bord. Le moteur hors-bord a calé à la suite d'un problème de carburateur, et la pirogue s'est fait entraîner par le courant. Sachant qu'il y avait un courant allant et venant (courant réversible) entre l'entrée du port et l'épi d'entrée (voir 6.5.2), l'équipage a tenté d'entrer dans le port à pleine vitesse, et c'est là que le moteur a calé.

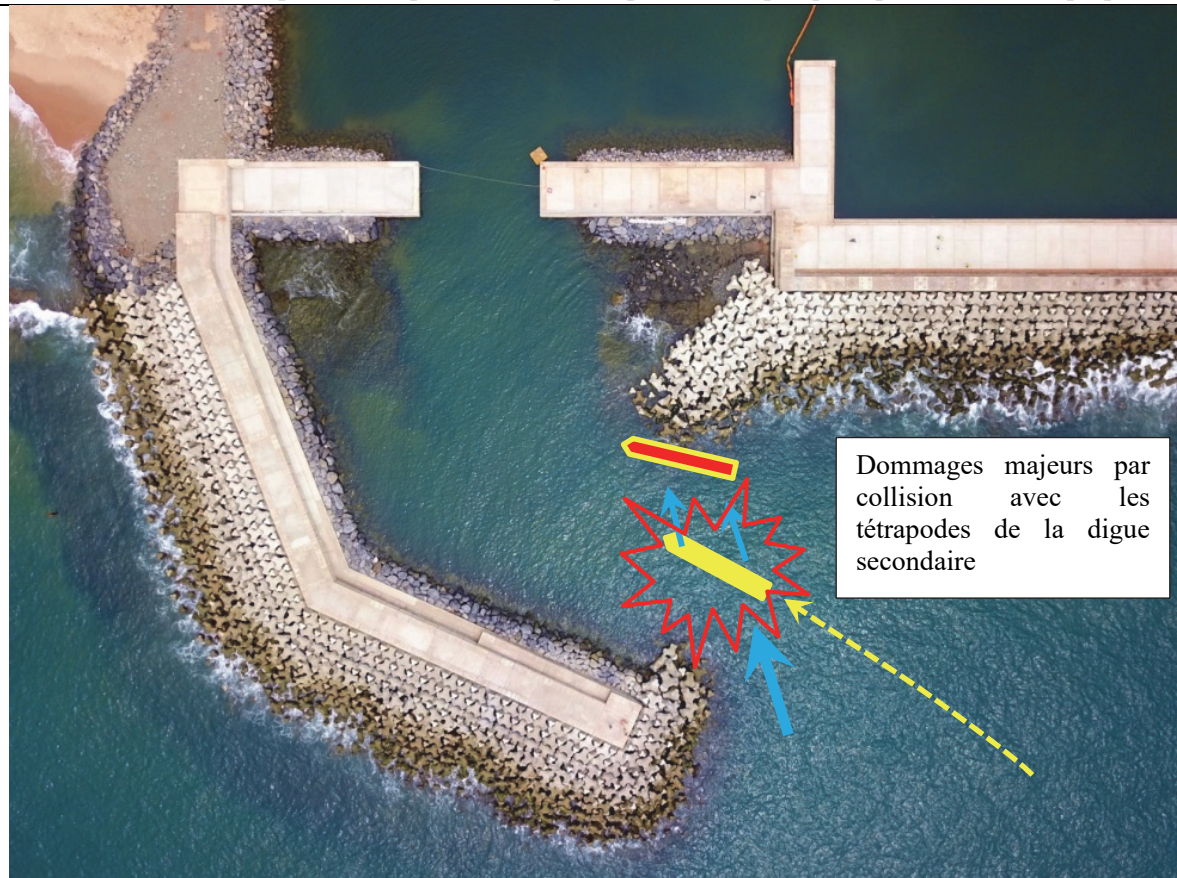
**No. 6 Accidents lors de l'entrée dans le port Vers 19h00 Pirogue de pêche à la ligne (filet maillant) 3 personnes dont 1 blessé**

Lors de l'entrée dans le port, la coque de la pirogue a été soulevée par de hautes vagues venant du large et a heurté les tétrapodes de la digue secondaire. La coque et le moteur hors-bord ont été gravement endommagés. Une personne est tombée à la mer et s'est blessée à la jambe sur les tétrapodes. Elle est montée sur la terre ferme en rampant et a emprunté le téléphone portable de quelqu'un pour contacter le propriétaire.

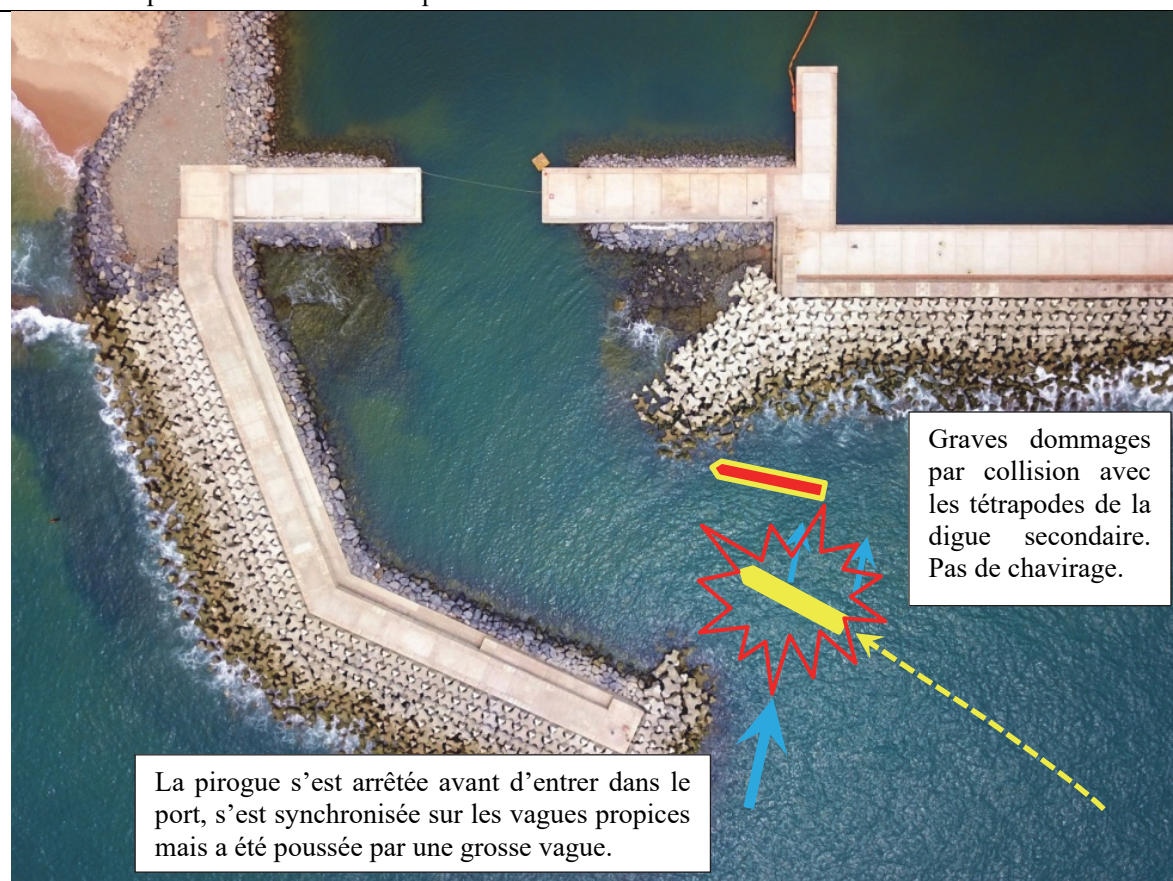
**No. 9 Accidents lors de l'entrée dans le port Vers 14h30 Pirogue de pêche à la ligne (filet maillant) 3 personnes dont 2 blessés**

Comme les vagues étaient hautes et qu'il y avait des rafales de vent, l'équipage a d'abord arrêté la pirogue devant le port puis a essayé d'y entrer en se synchronisant sur des vagues propices, mais elle a été poussée par une haute vague venant du large puis s'est heurtée durement contre les tétrapodes de la digue secondaire et s'est gravement endommagée. Un des trois membres de l'équipage est tombé à la mer, mais il a nagé et est allé attraper une corde. Les deux personnes restées à bord ont été blessées au moment de la collision.

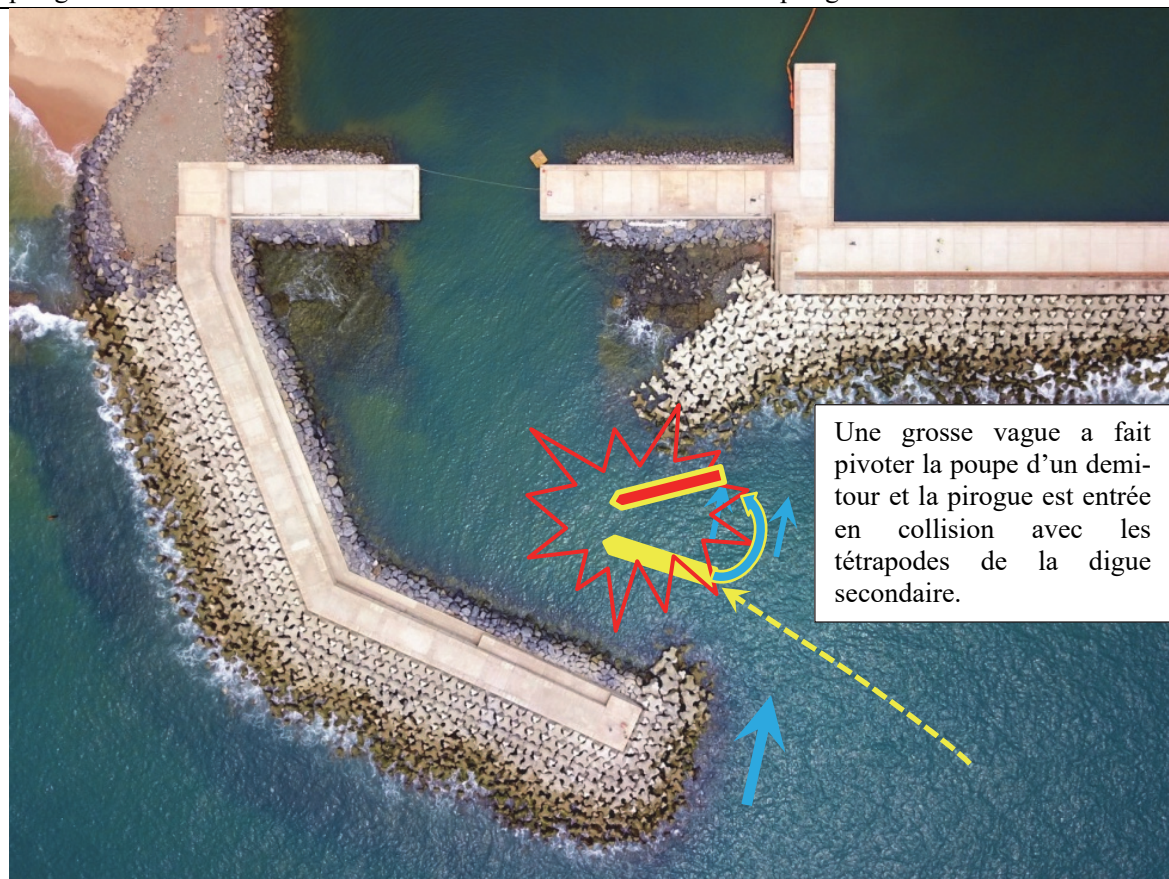
**No. 12 Accidents lors de l'entrée dans le port Dans la journée (le matin)**  
**Pirogue senneuse 7 personnes dont 2 blessés**

En entrant dans le port, la pirogue a été poussée par une grosse vague qui a fait pivoter la poupe d'un demi-tour, puis le fond de la pirogue a été percé en heurtant les tétrapodes de la digue secondaire. Le vent et les vagues étaient forts, et la visibilité pour l'homme à la barre n'était pas bonne. L'équipage d'une autre pirogue a entendu le bruit de la collision et est venu au secours de la pirogue en difficulté.

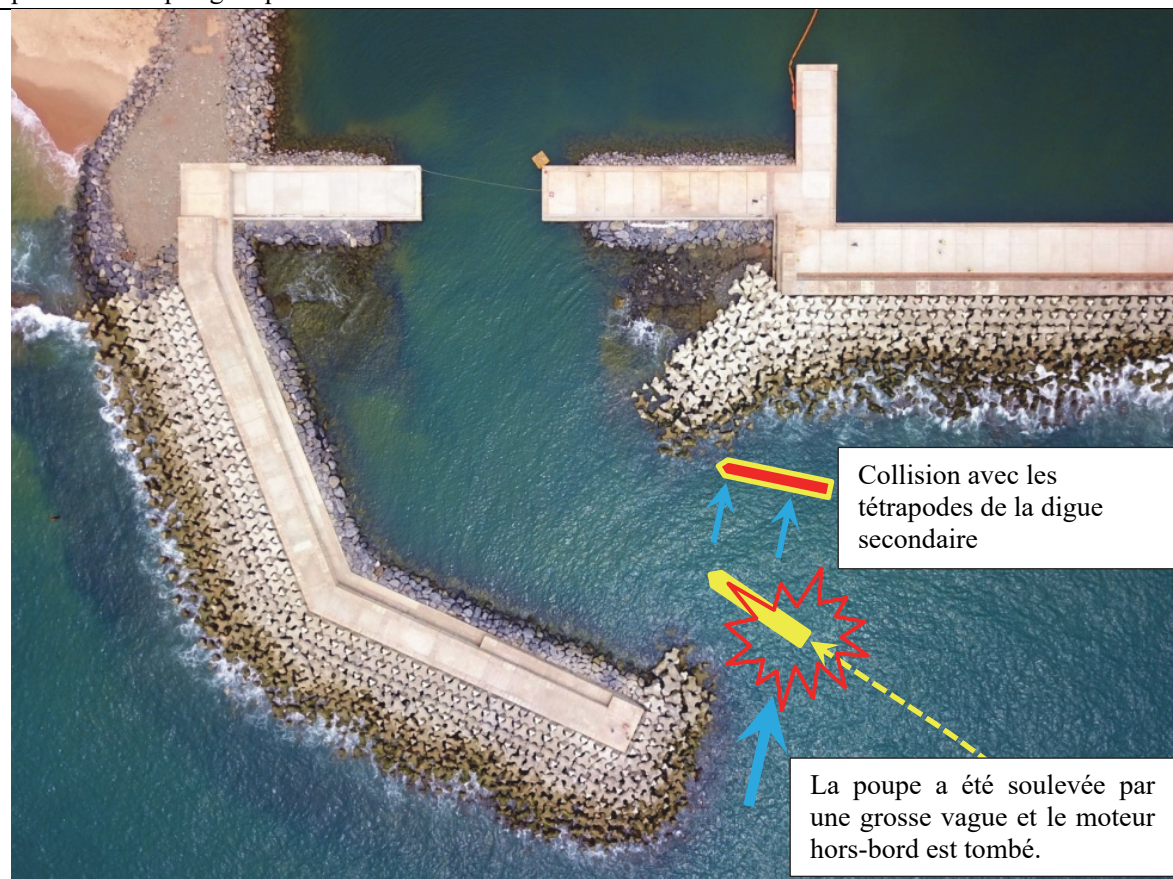
**No. 13 Accidents lors de l'entrée dans le port Vers 14h00 Ligne (palangre)**  
**3 personnes dont 0 blessé**

Lors de l'entrée dans le port, les vagues étaient hautes mais la visibilité était bonne. Alors que la pirogue s'approchait de l'entrée du port, une grosse vague a soulevé la poupe très haut et la proue s'est enfoncée dans l'eau. La pirogue est entrée en collision avec les tétrapodes de la digue secondaire, et le moteur hors-bord installé au milieu de la pirogue est tombé dans la mer. Personne n'a été blessé. L'équipage a été secouru par une autre pirogue qui se trouvait derrière.

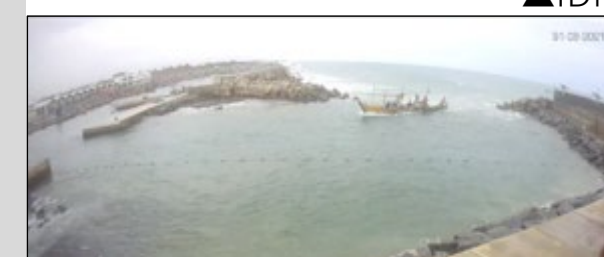
▲Entrée au port simultanée de deux bateaux

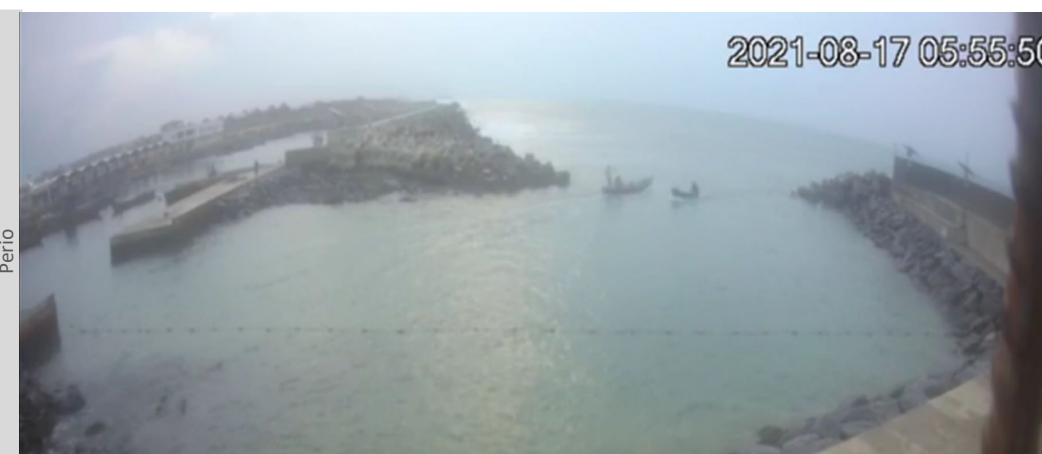
① Rencontre de bateaux entrant et sortant

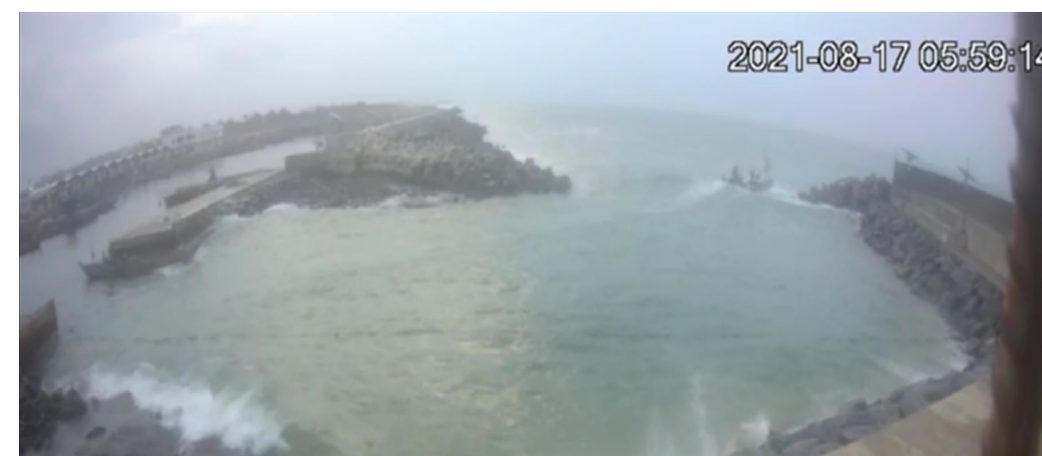
② Rencontre d'un bateau sortant avec une vague

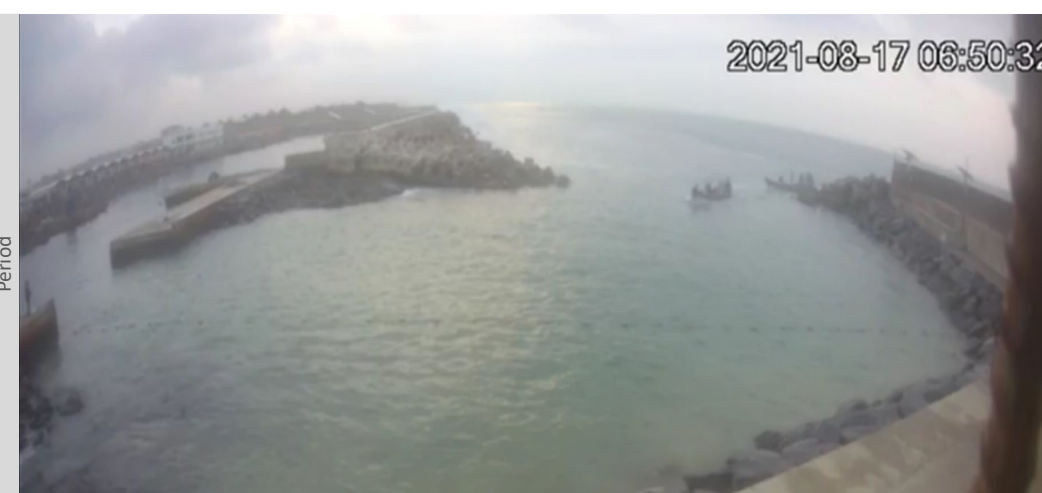
③ Faible intervalle entre les bateaux entrants (photo de droite)
