ビルマ地震調査団報告書

〈ビルマ国における耐震構造技術の確立と
地震観測の拡充整備に関する予備調査〉

1971年5月

海外技術協力事業団

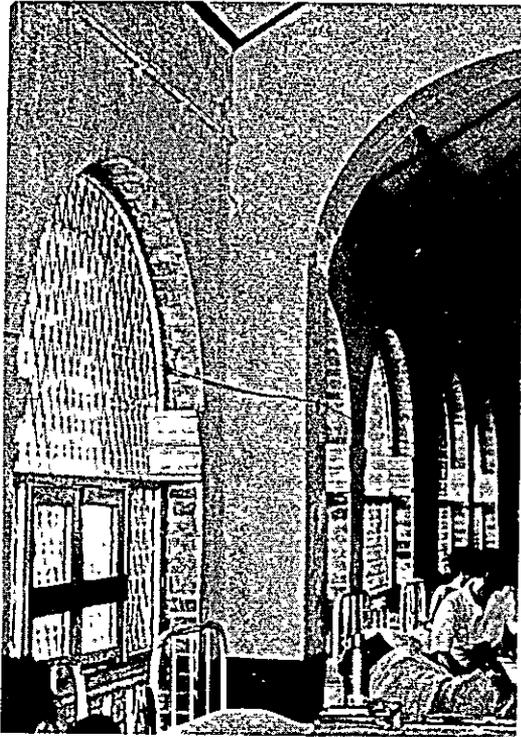
Photograph 2.3.2 (a)
Outside View of Rangoon
General Hospital

および写真 2.3.2 (a), (b) に示した様に 3 階のアーチ部に亀裂が生じた。被害の状態は議長官邸の場合と同様であり、開口の大きいレンガ造建物の耐震性が低いことを示しているものと思われた。

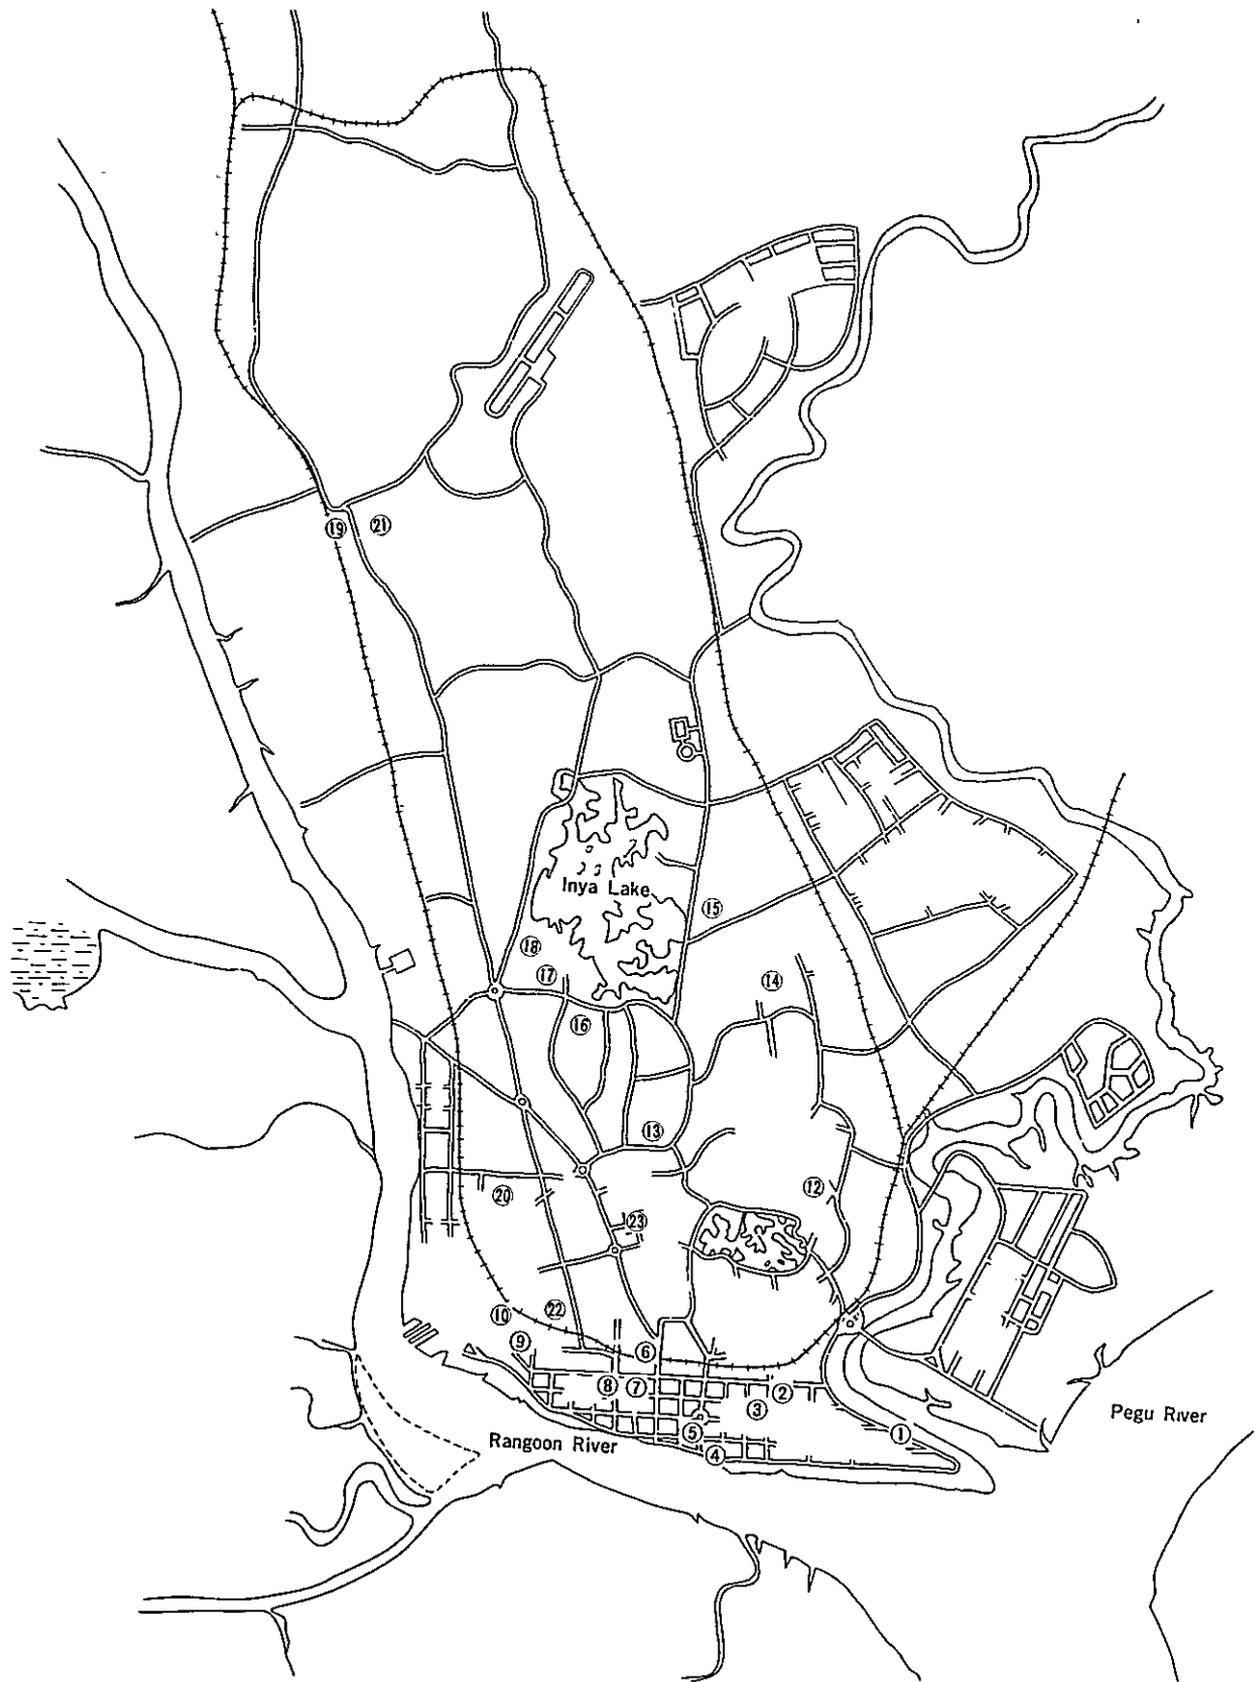
Fig. 2.3.1 Location of Buildings Damaged by the 1970 Rangoon Earthquake

今回の地震は比較的その規模が小さかったにもかかわらず (M=5~5.5) 市内のいくつかの建物にかなりの被害が生じ、また多くの建物に亀裂が生じたのは、耐震性に乏しいレンガ造の建物が多かったせいであると思われる。

の4件で、他はいずれも壁に亀裂が生じた程度であった。なお、表 2.3.1 にあげた建物が被害をうけた建物の全数ではなく、亀裂の生じた建物はこれら以外にも数多くあったものと推定されている。

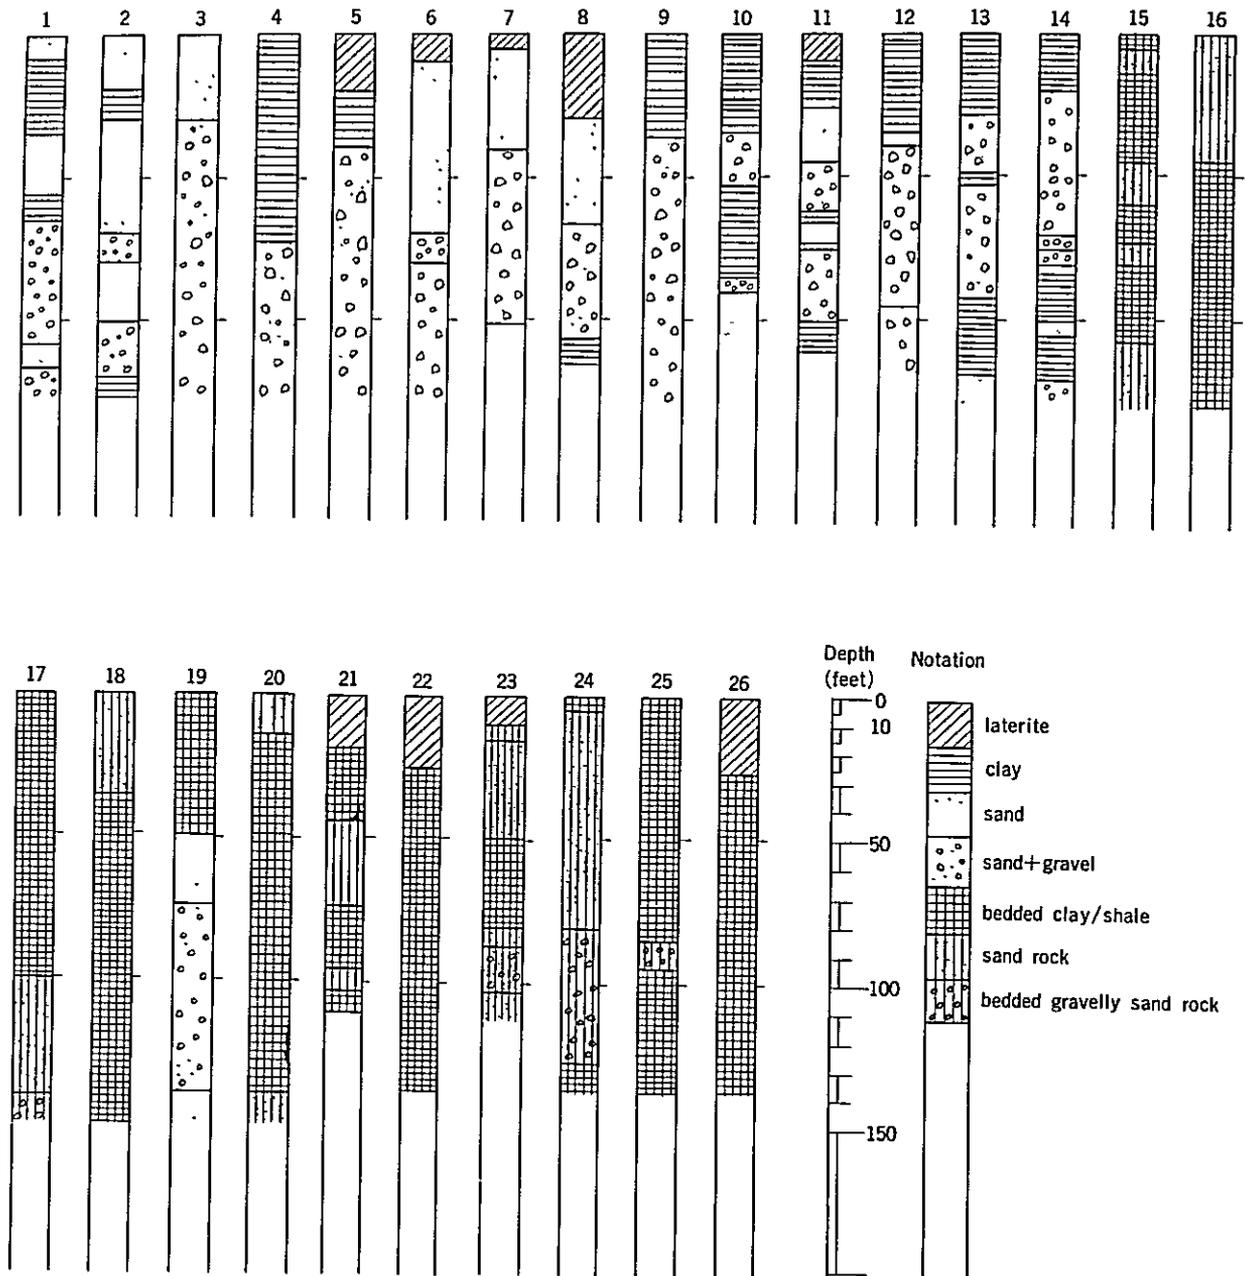
Fig. 2.3.6 (a) Boring log in Rangoon City

図 2.3.6 (a) および (b) は、ラングーン市の地盤の状態を示したもので、ラングーン文理大地質学教室バタイン博士および彼の研究室の大学院生の好意により未整理の資料を利用させていただいたものである。地盤の支持力など力学的特性は明らかではないが、この資料よりごく大まかにラングーン市の地盤を推定すると図 2.3.7 に示したように、市の西側すなわちラングーン河ぞいの地域は沖積層によりなる軟弱な地盤で、他の地域は砂岩あるいは頁岩などで構成されている比較的良好な地盤であると考えられる。図 2.3.7 の斜線部が沖積層の地盤の部分で、記入した数字は砂礫層までの深さ(フィート)である。また、斜線をほどこしていない部分に記入した数字は岩盤までの深さで、この部分は紅土(Laterite)と呼ばれるローム層の 1 種により覆われている。図 2.3.8 は図 2.3.7 の A-A' 断面を推定したものである。
